平成27年度
鳥取県東部沿岸土砂管理連絡調整会議
＜要旨＞

東部沿岸の対象範囲について

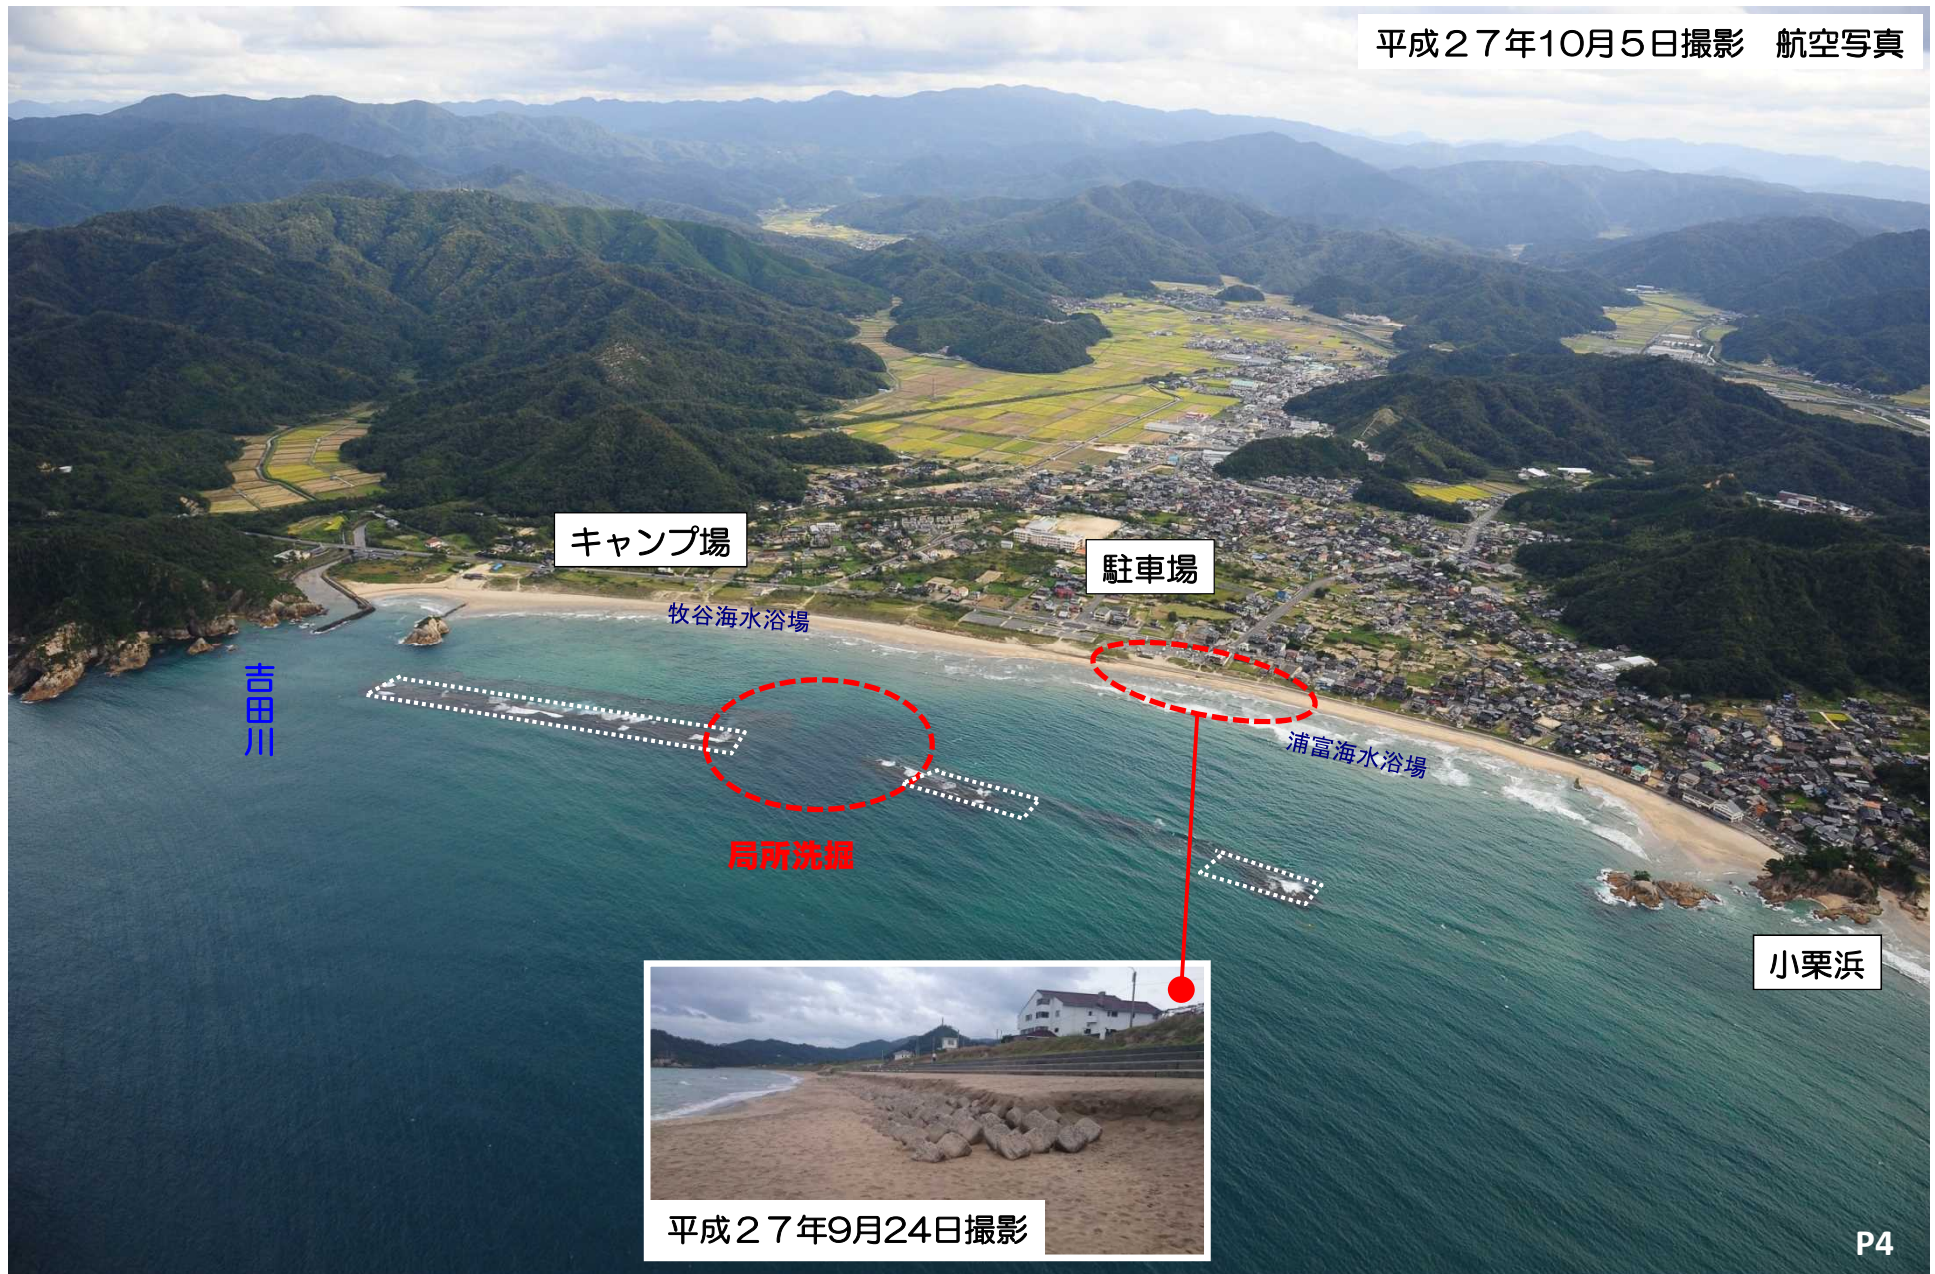
①岩美海岸(浦富地区) 【航空写真】

小栗浜

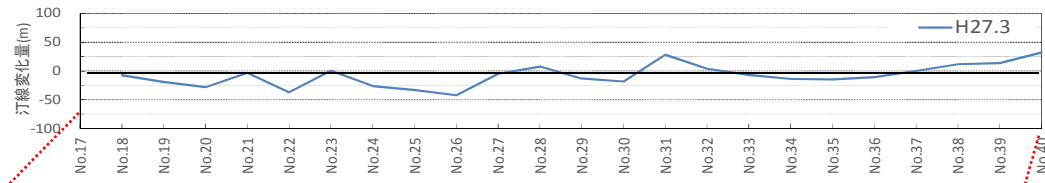
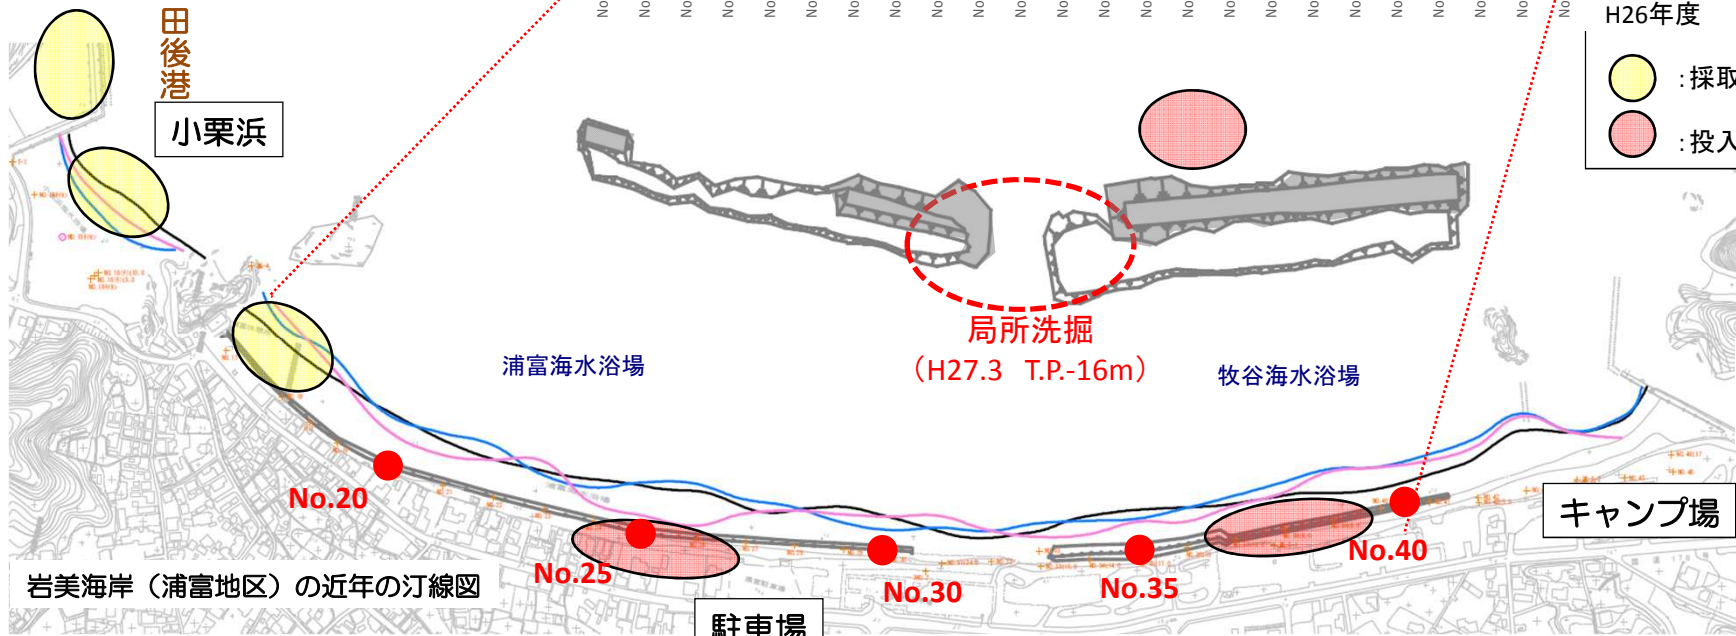
岩美海岸(浦富地区)の汀線変化状況図(平成13年3月基準)

長期的な変化 (H13→H27)	人工リーフ整備及びサンドリサイクルの効果により汀線は安定傾向。リーフ開口部に局所的な深掘が発生。
過年度の対策 (H13~H27)	人工リーフ整備、サンドリサイクル
本年度の対策 (H27)	サンドリサイクル
短期的な変化 (H26→H27)	サンドリサイクルの効果により汀線は安定傾向。近年は深掘についても進行が安定(後のスライドで説明)。
来年度の対策予定 (H28)	人工リーフ整備・サンドリサイクル

- H13~26年度 サンドリサイクル量528, 027m3 (年平均 37,716m3) 、H26年度 32, 681m3
- リーフの整備方針について昨年度より対策検討をしており、今年度概ね方針が定まったところ。⇒ 開口部の深掘れの様子を見ながら、残区間のリーフ整備を実施していく予定。

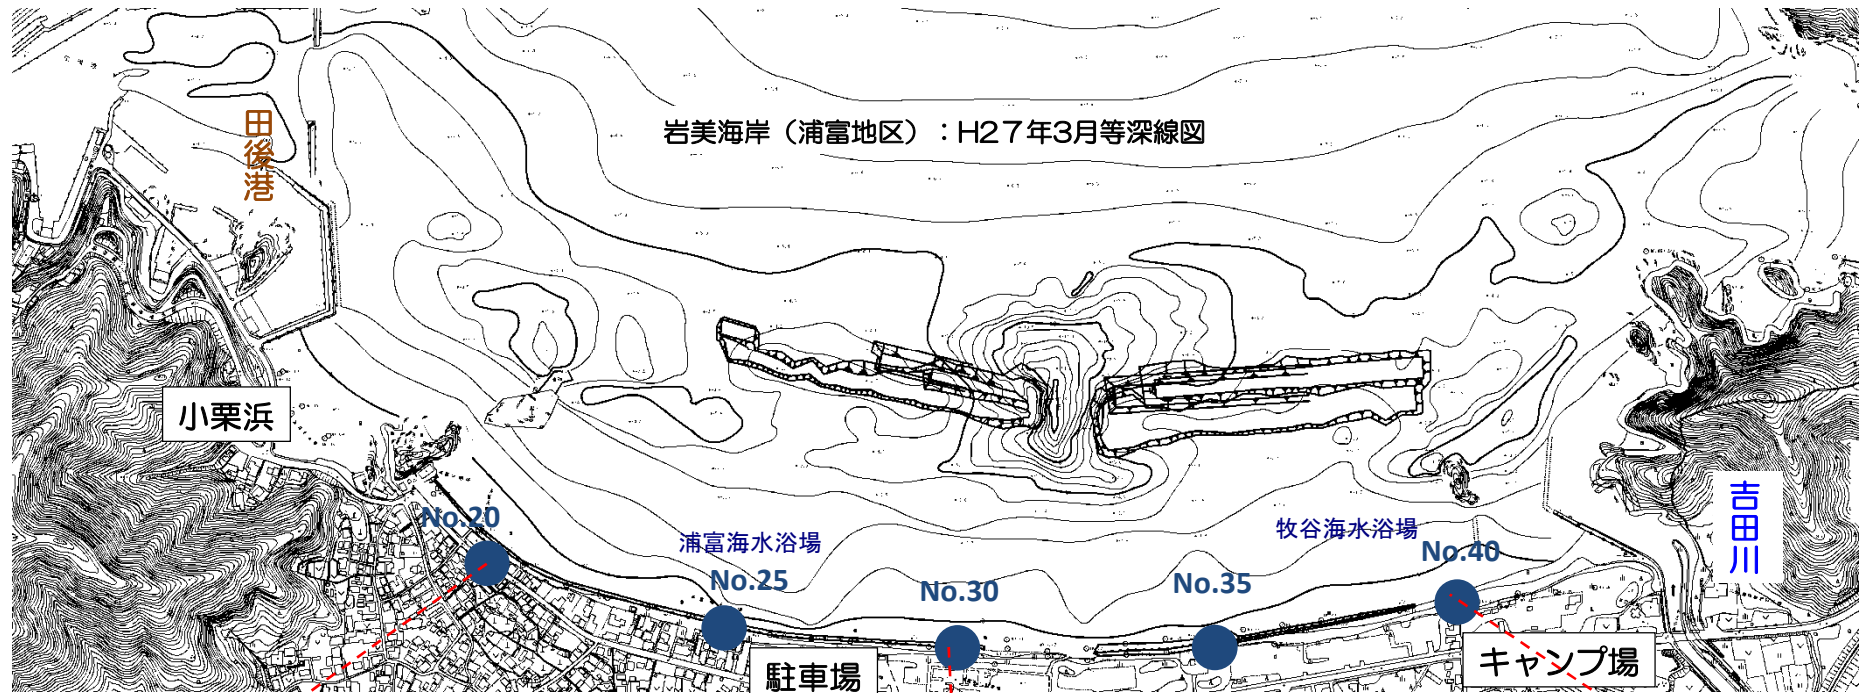
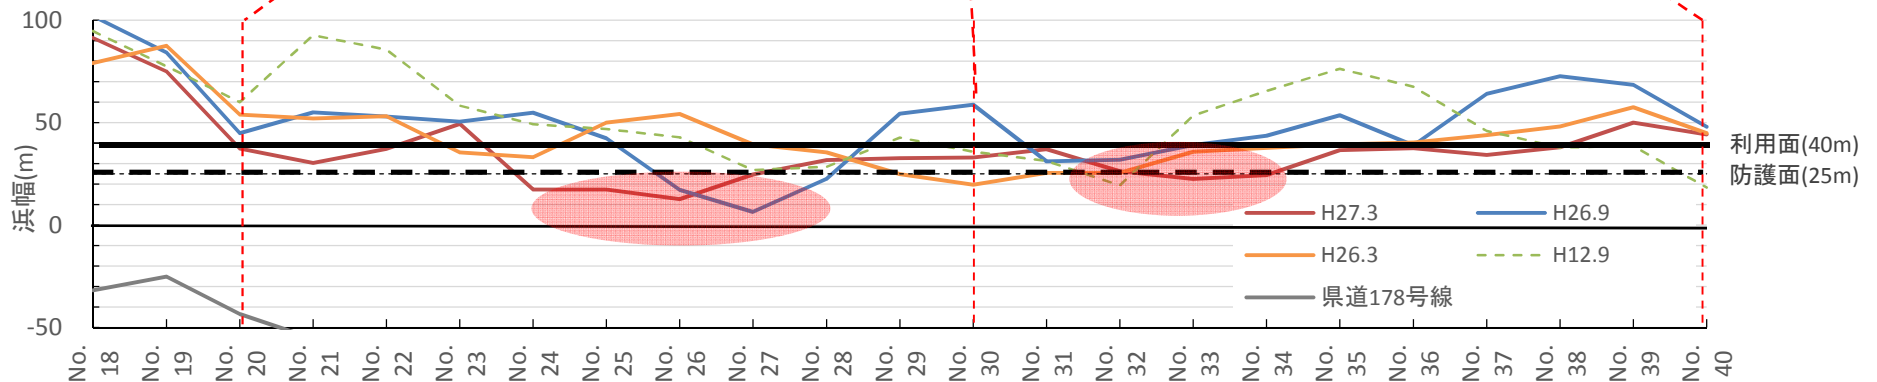
①岩美海岸（浦富地区）【目安とする浜幅分析】

- **利用** …… 海水浴場としての利用があり、幅不足箇所は引き続き注視が必要
- **防護** …… 概ね浜幅は確保されているが、リーフ未整備区間背後については局所侵食がみられるためサンドリサイクルを見据え、注視が必要。

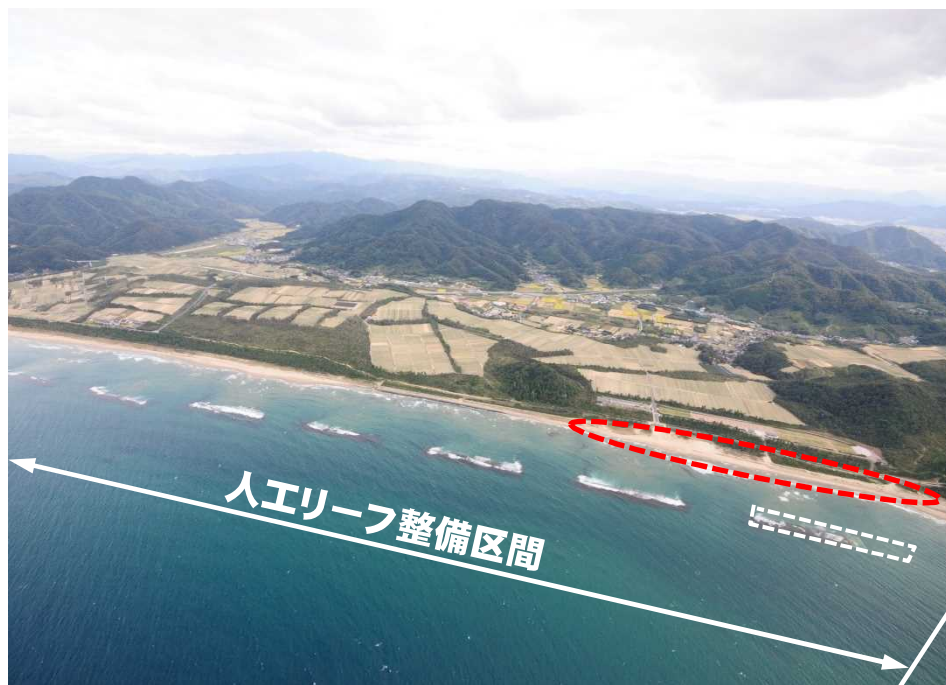
人工リーフ未整備箇所背後の汀線後退

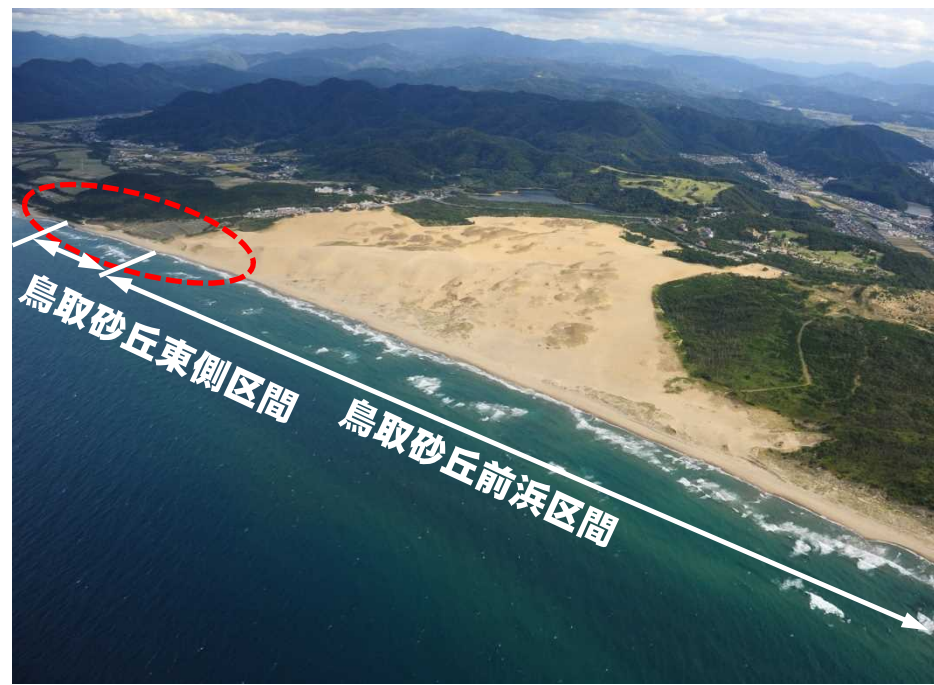
鳥取砂丘東側での侵食

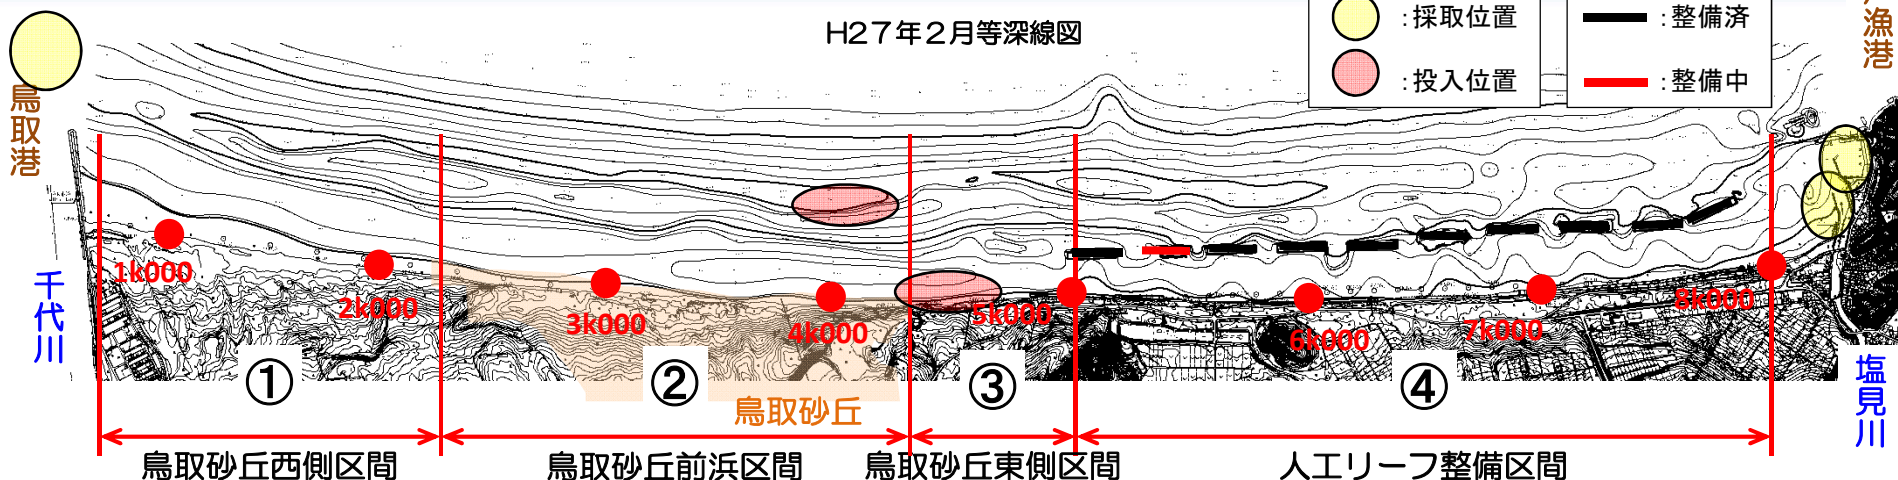
H27年2月等深線図

① (鳥取砂丘西側区間)	② (鳥取砂丘前浜区間)	③ (鳥取砂丘東側区間)	④ (人工リーフ整備区間)
長期的な変化 (H18→H27)	安定傾向	西側は安定 東側は侵食傾向	汀線安定傾向	全体的に安定傾向 人工リーフ未整備箇所は侵食傾向
過年度の対策 (H18～H27)	—	サンドリサイクル	H22～23年度 駈馳山BP	サンドリサイクル 人工リーフ整備
本年度の対策 (H27)	—	サンドリサイクル	—	サンドリサイクル 人工リーフ整備
短期的な変化 (H26→H27)	安定傾向	西側は安定 東側は侵食傾向	昨年度に比べ汀線後退傾向	以前リーフ未整備部は侵食傾向
来年度の対策予定 (H28)	—	サンドリサイクル	サンドリサイクル	サンドリサイクル、人工リーフ整備

- H17～26年度 サンドリサイクル量649, 592m³ (年平均 64, 959m³)、H26年度 37, 933m³
- 鳥取砂丘前浜区間東側が汀線後退傾向であり、引き続きサンドリサイクルが必要。
- 人工リーフ未整備箇所が汀線後退傾向であり、引き続きサンドリサイクルが必要。(H28年度リーフ完成予定)

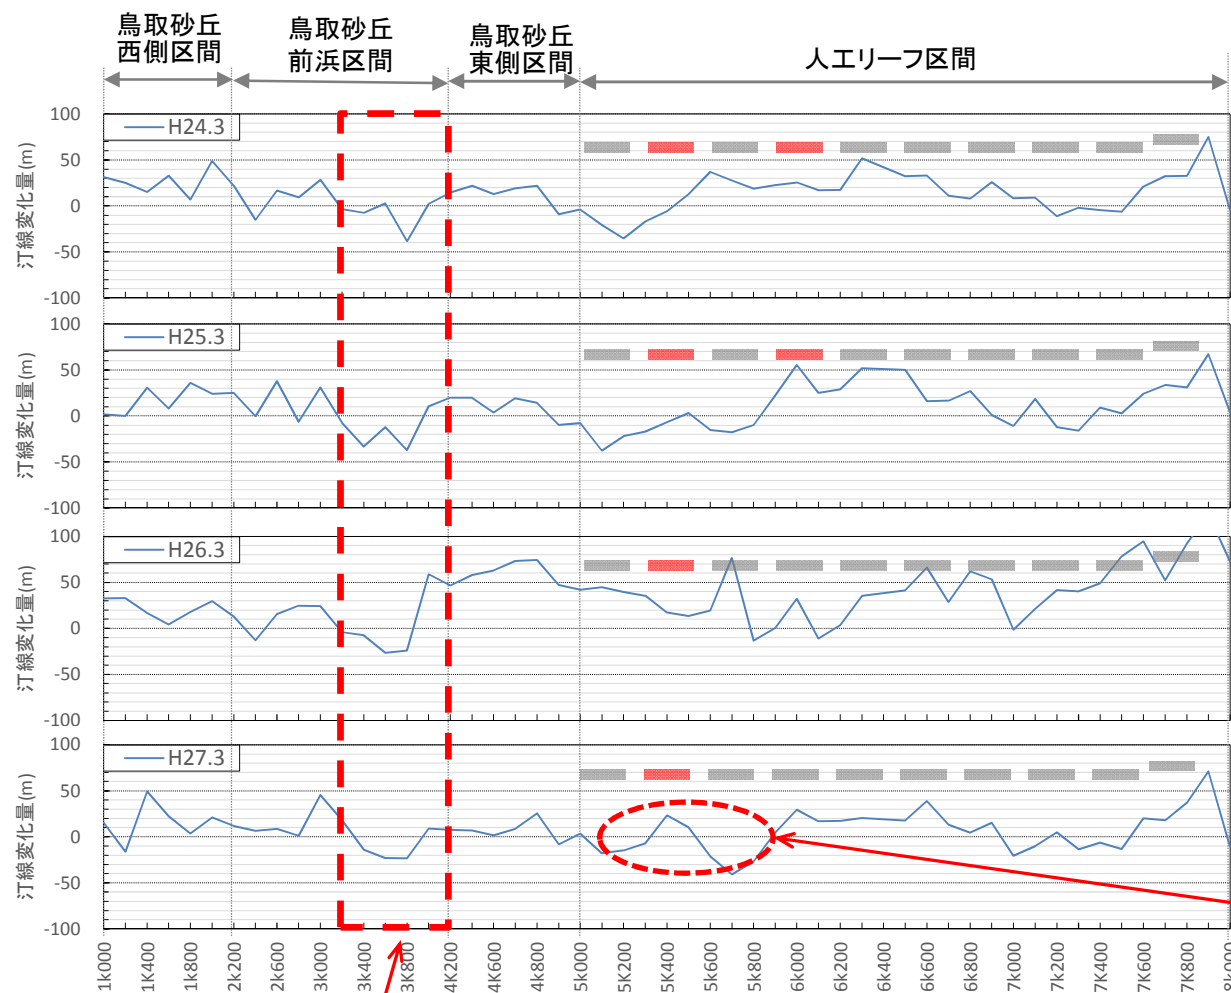
○サンドリサイクル開始以後の汀線経年変化

H18年を基準とすると、サンドリサイクルにより、汀線状況は、落ち着いている。

【人工リーフ未整備区間】局所的な侵食があり、人工リーフ整備、サンドリサイクルによる対応が必要。

長期的に鳥取砂丘東側に局所的な侵食。引き続きサンドリサイクル対応が必要。

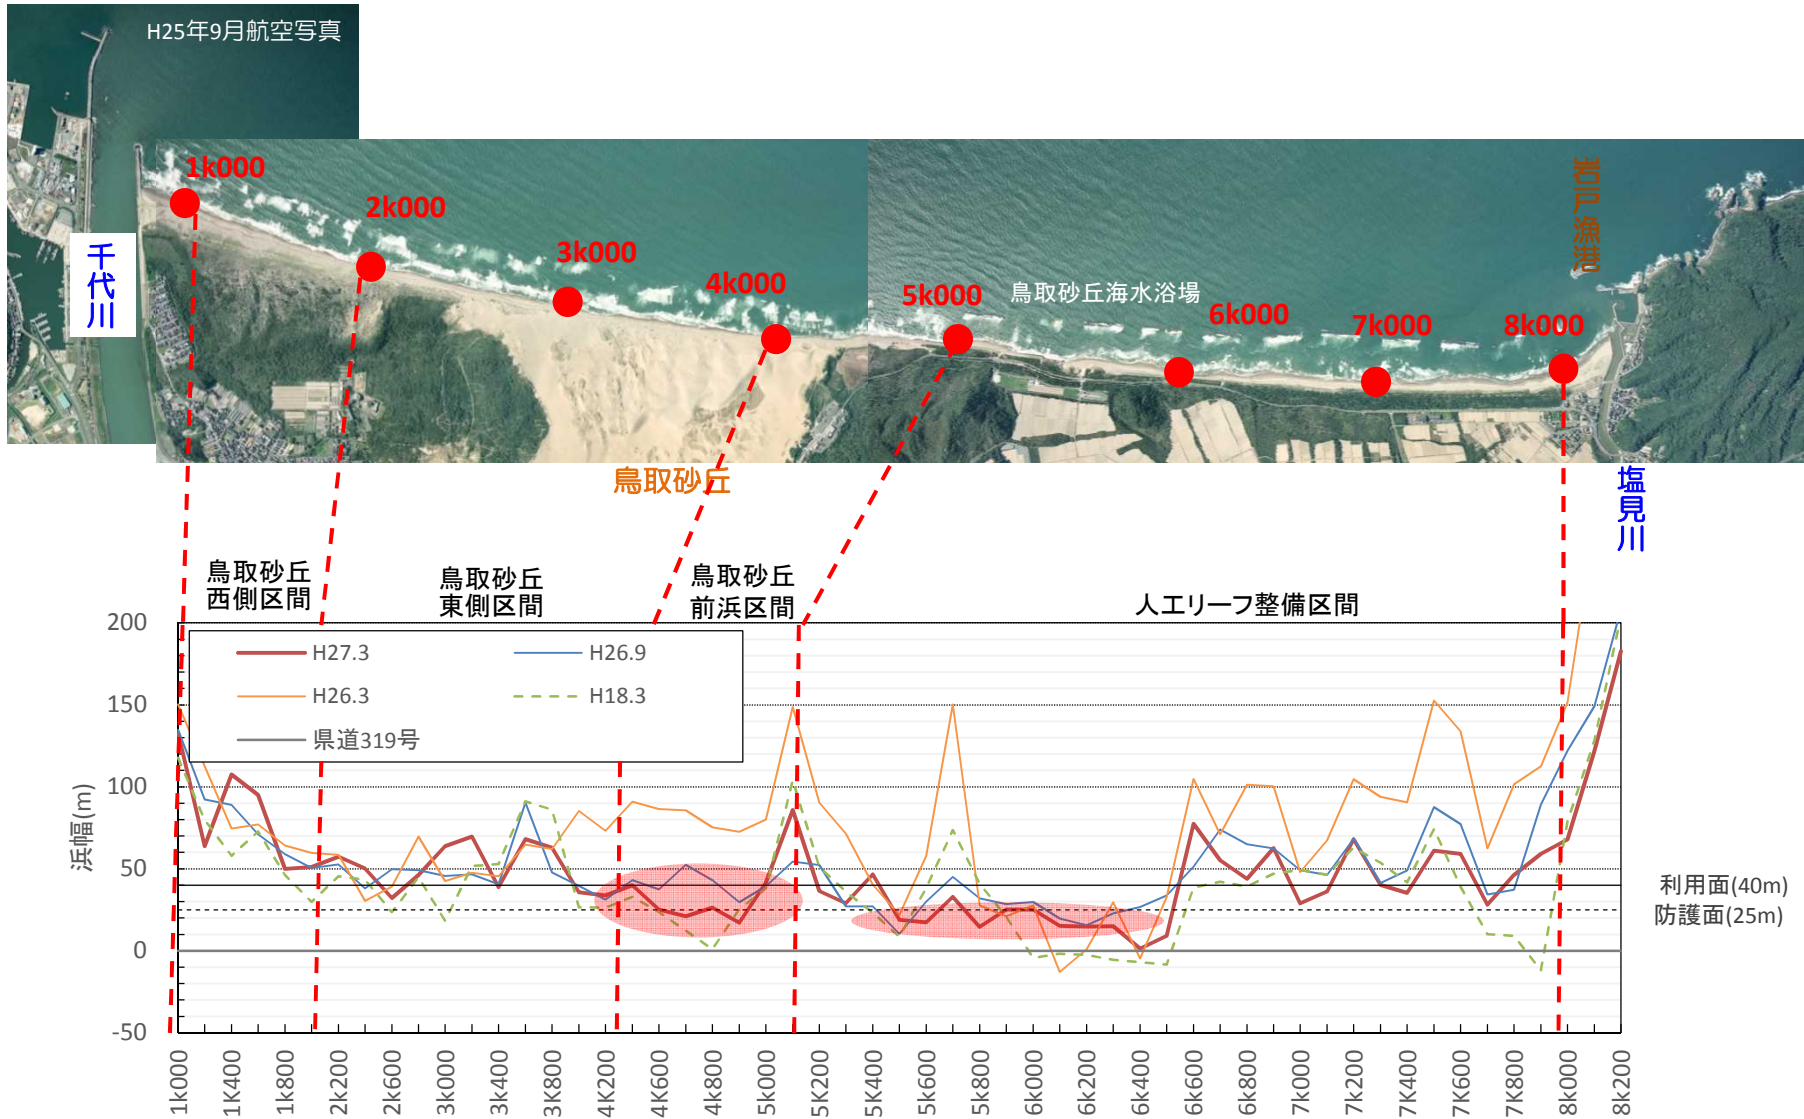
②千代川右岸 【目安とする浜幅分析】

- **利用** …… 海水浴場としての利用があり、幅不足箇所は引き続き注視が必要
- **防護** …… 概ね浜幅は確保されているが、リーフ未整備区間背後については局所侵食がみられるためサンドリサイクルを見据え、注視が必要。
