## 7. 青谷海岸

### 7.1 概要

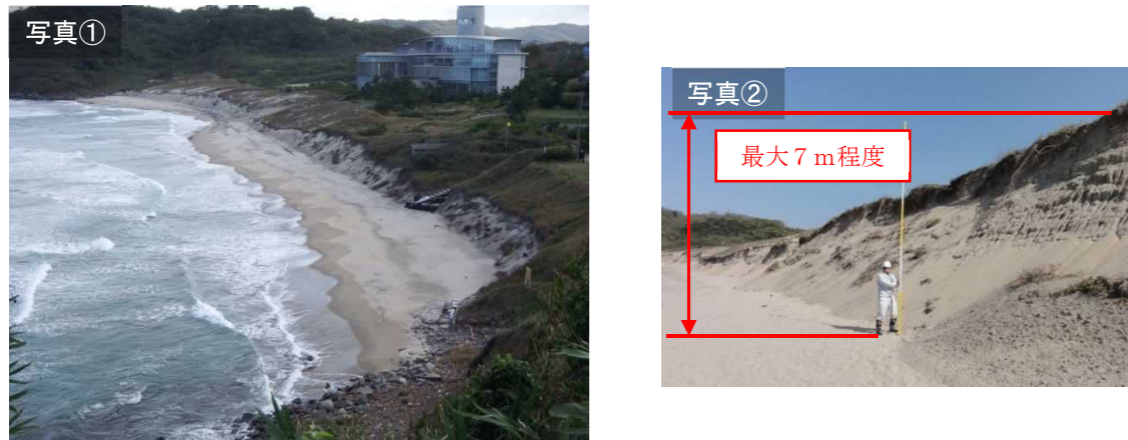
近年、漁港の整備に伴い、遮蔽域への土砂の引き込みが顕著となっており、海岸域では汀線が後退している。平成26年度の冬季風浪では、「鳴り砂の浜」で有名な、井手ヶ浜に大きな浜崖が生じ、現在、対策のため、基礎調査および試行的な養浜等を実施しているところである。

図 7.1.1 井手ヶ浜で発生した浜崖状況（平成26年12月撮影）

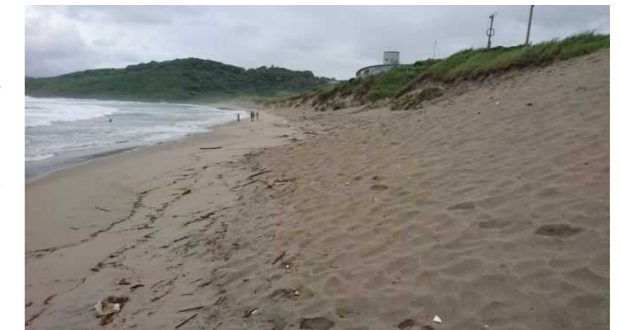
平成27年度に「鳴り砂にかかる基礎調査」を実施した上で、平成28年度は試行的に勝部川河口の砂を利用して養浜を実施しているところである。

図 7.2.3 井手ヶ浜試行的養浜状況 (H28.7月撮影)

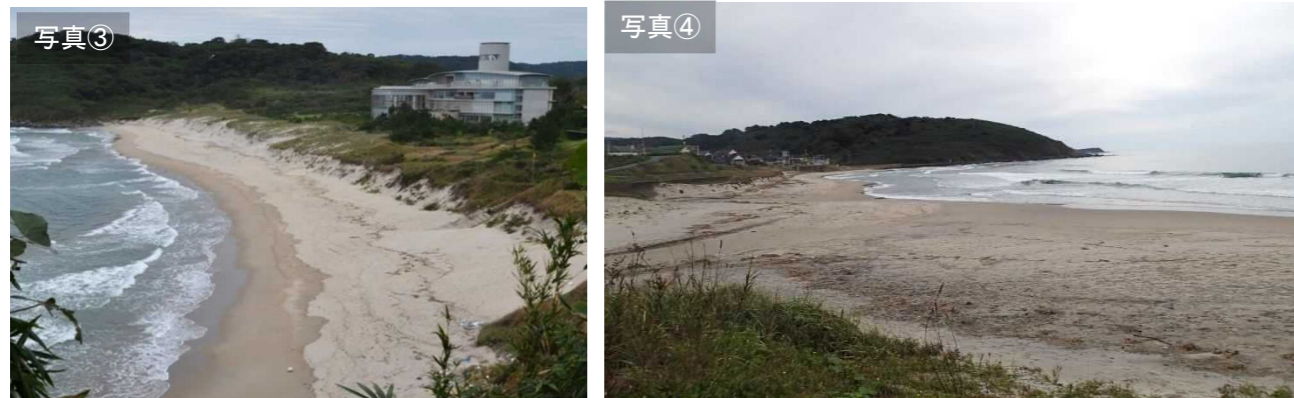
図 7.3.1 現地写真（平成 28 年 10 月撮影）

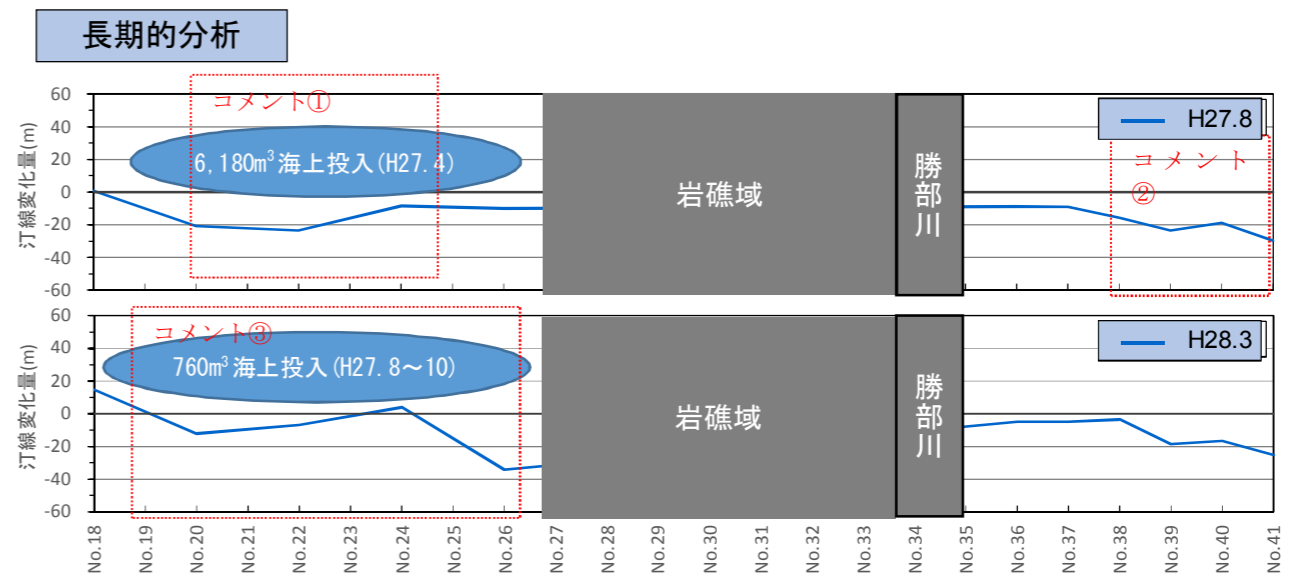
- ・（平成 16 年基準ではあるが）井手ヶ浜で侵食傾向がみられる。（コメント①）
- ・青谷海岸東側（No.39～No.41）でも、侵食傾向が確認される。（コメント②）
- ・平成 28 年は井手ヶ浜の東側（No.18～No.24）で、侵食傾向が確認される。また、西側は若干ではあるが、前進している。（コメント③）

図 7.3.3 青谷海岸の近年の汀線変化状況図(平成 16 年 9 月測量基準)

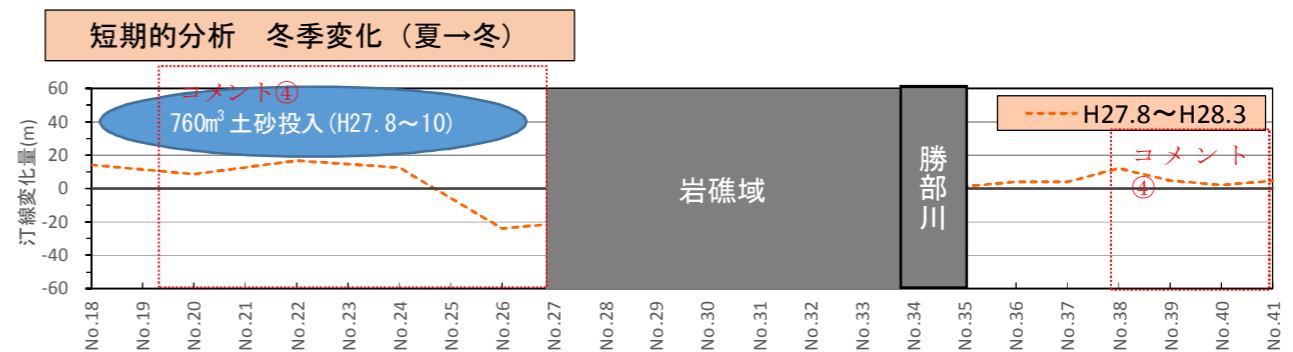
図 7.3.4 青谷海岸の短期の汀線変化状況図

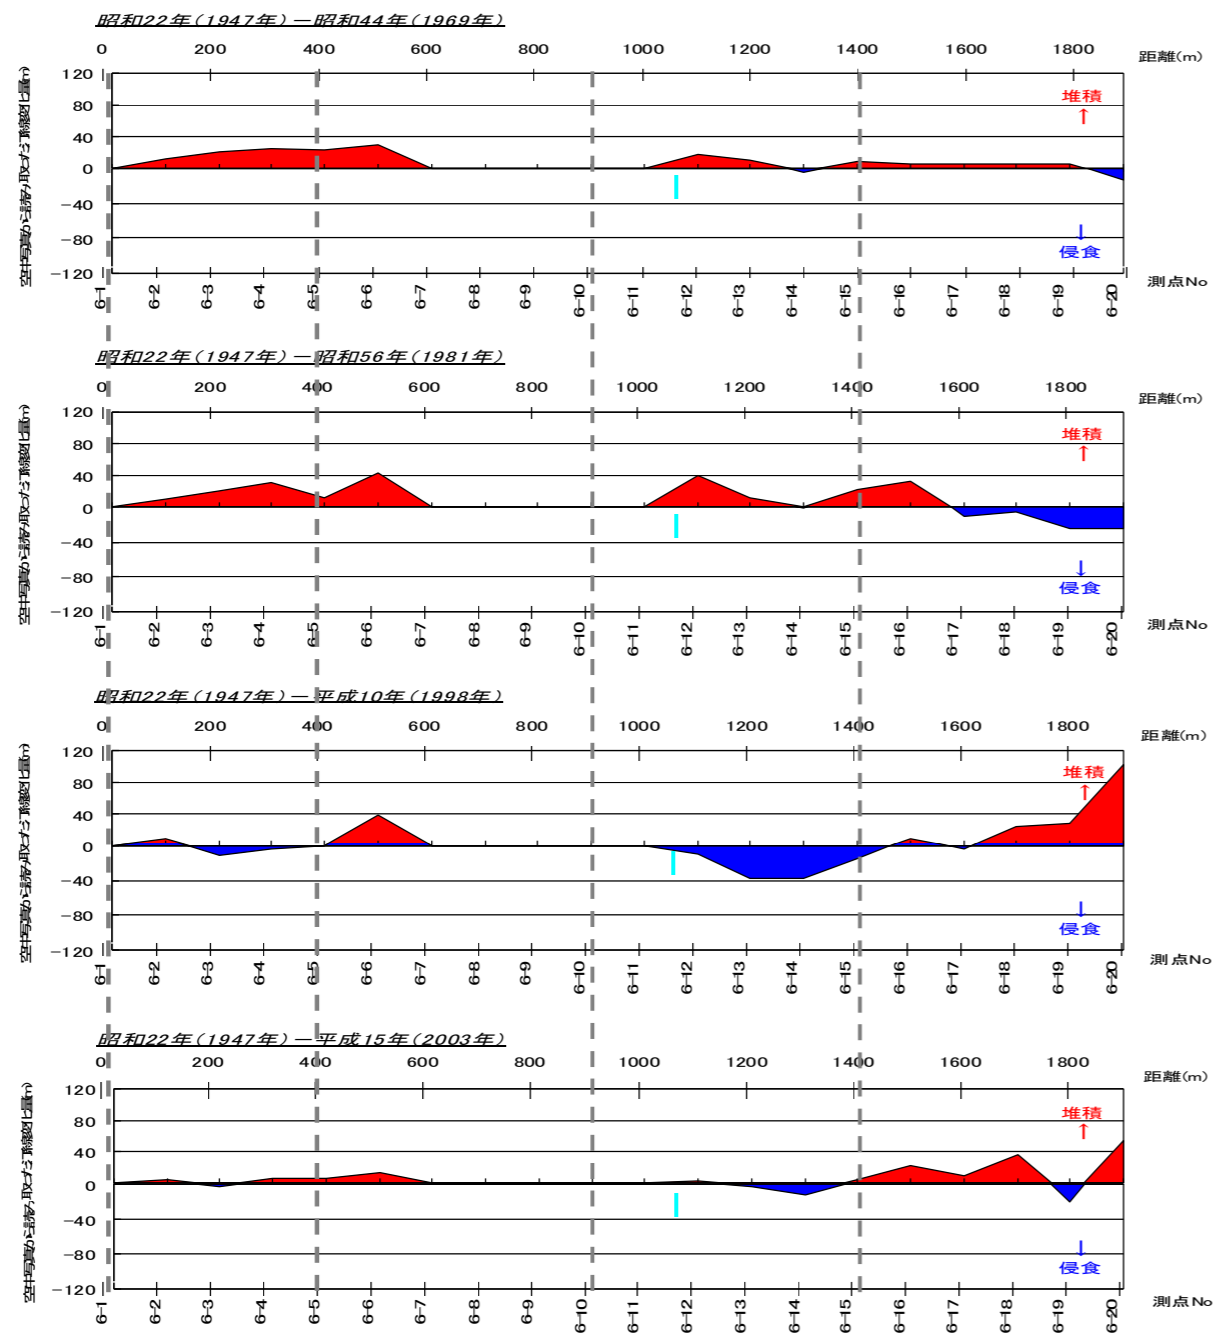
図 7.3.5 青谷海岸の長期的な汀線変化状況図(1/2)

空中写真	考察
昭和22年（1947）		ポケットビーチを形成し、安定している。
昭和44年（1969）		西側ポケットビーチでは明神崎東側で一部汀線が後退している。一方、丸山崎東側では前進している。
昭和56年（1981）		勝部川右岸側の2本の導流堤防間にあった土砂が東側ポケットビーチへ移動し、汀線が前進している。
平成10年（1998）		勝部川の流路変更に伴い、河口堆積土砂が流されてなくなり、東側ポケットビーチの一部が後退している。

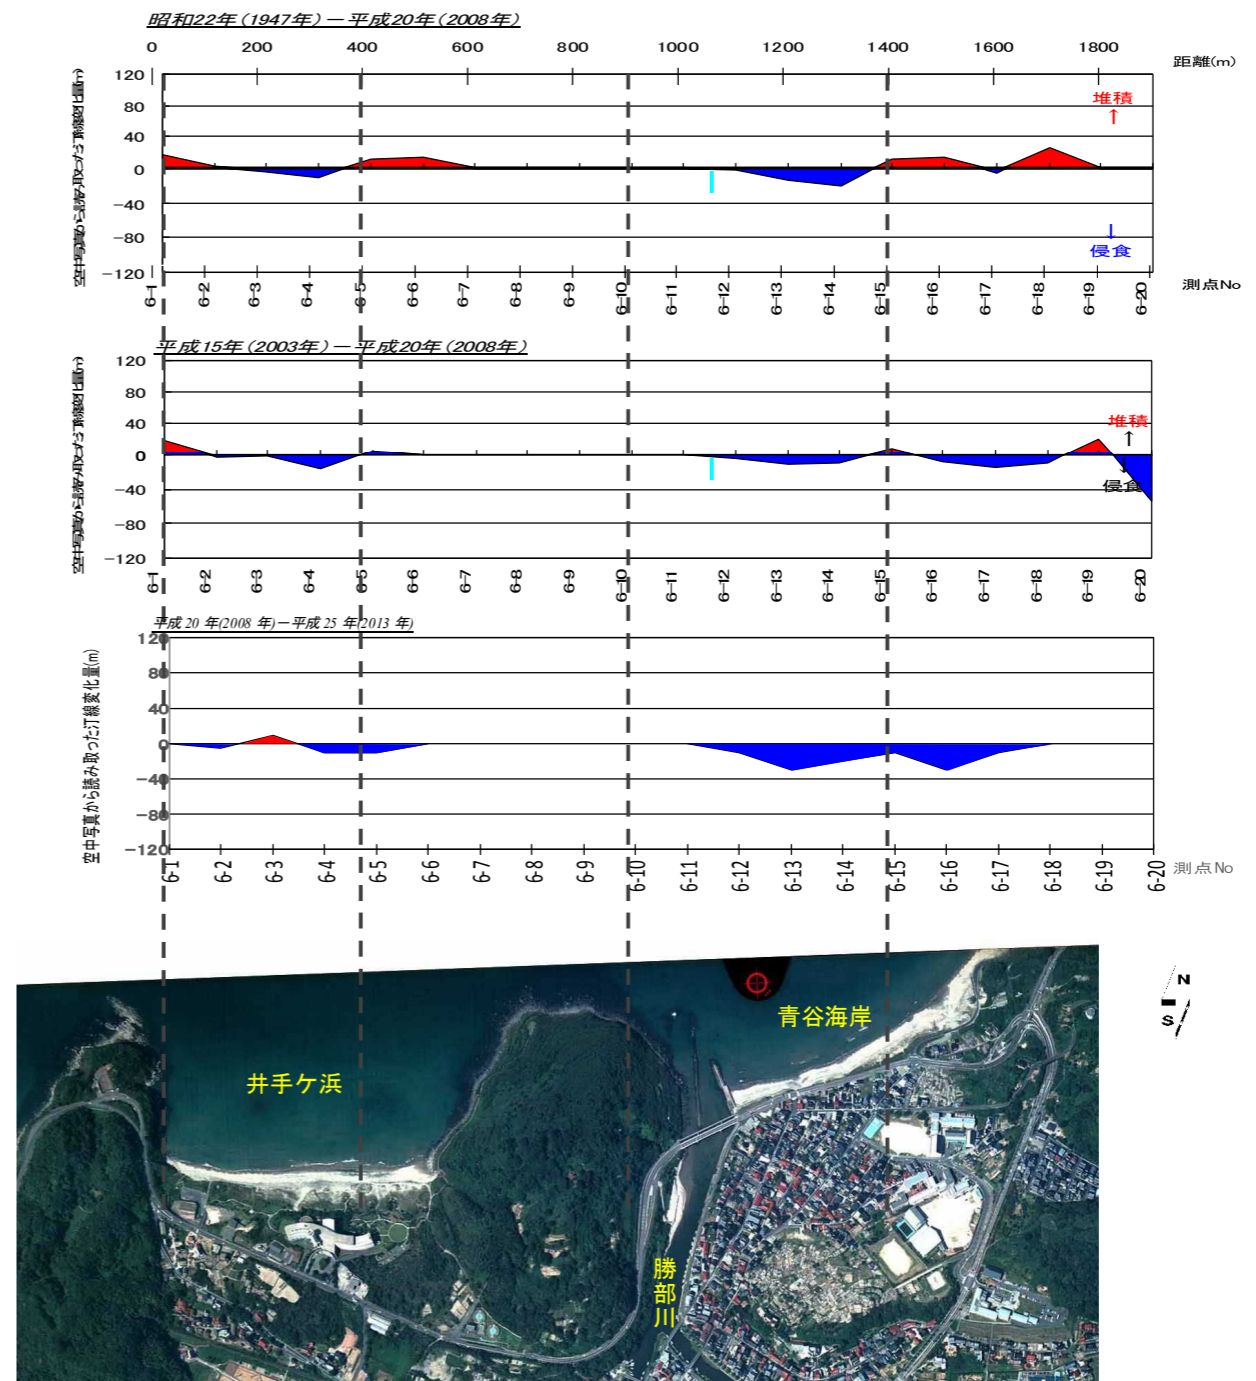
図 7.3.6 青谷海岸の長期的な汀線変化状況図(2/2)

空中写真	考察
平成15年（2003）		東側ポケットビーチは後退していた箇所が回復し、安定汀線を形成している。
平成20年（2008）		東側の海岸侵食が若干、進行傾向にある。
平成25年（2013）		東側、西側ともに海岸侵食が進行傾向にある。
