2. サンドリサイクル事業の効果検証について

2.1 汀線変化分析(1)

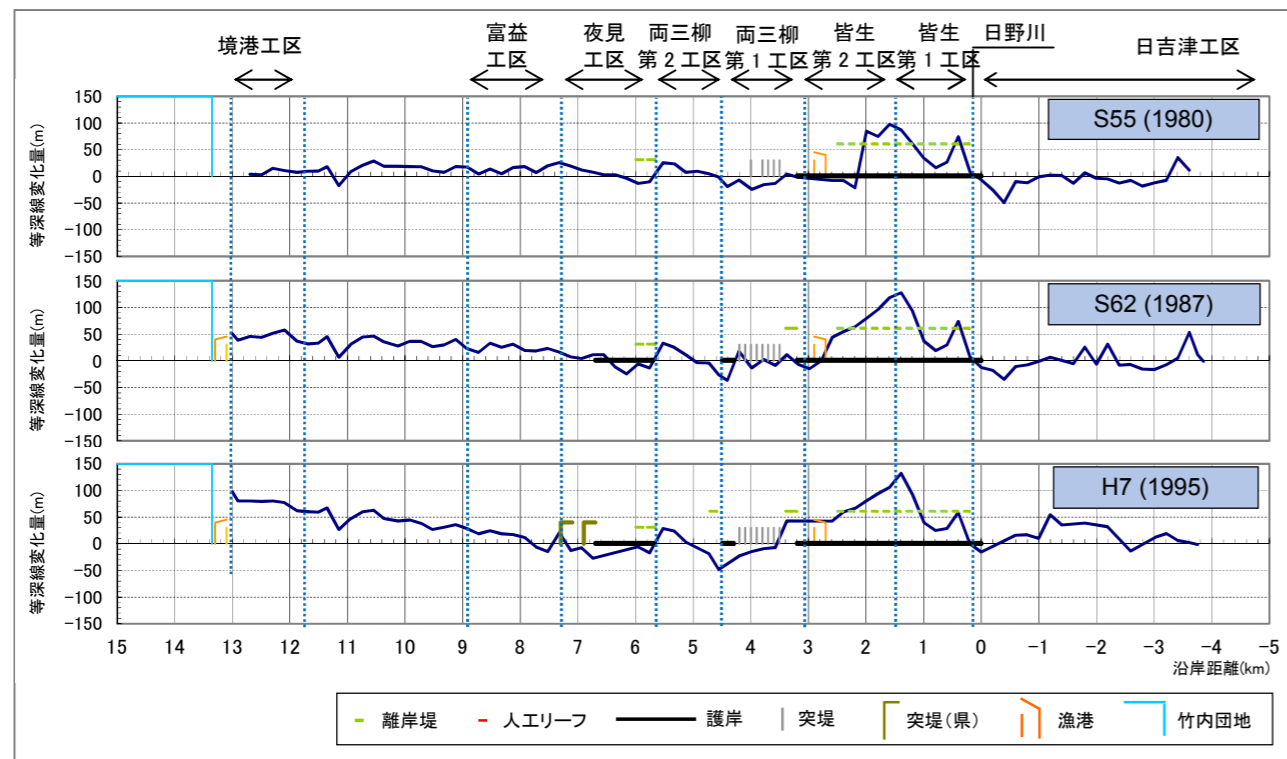
図 2.1 汀線変化量の経年変化（標高 T.P.0m 等深線の変動：昭和 49 年汀線基準）

図 2.1 は、国土交通省日野川河川事務所で実施されている昭和 49 年以降の深淺測量調査結果より作成した、昭和 49 年汀線を基準とした汀線変化量を示した図である。

- ・ 皆生工区では、昭和 57 年までの離岸堤整備により、離岸堤背後にトンボロ（砂浜）が形成され、汀線が前進している。人工リーフの施設改良およびサンドリサイクルを実施している箇所では、一部、砂浜が後退していたが、平成 27 年には、土砂の投入により汀線回復の傾向が見られた。しかし、直近の測量（平成 29 年）によると、再び後退しているように見受けられる。（コメント①）。
- ・ 両三柳工区～富益工区においては、離岸堤等の構造物の整備により、整備箇所の汀線の安定傾向は見られるが、構造物下手側（西側）では局所的な侵食が発生している。（コメント②）。
- ・ 沿岸漂砂により、境港工区に漂砂が堆積する傾向であるが、当工区では維持浚渫が実施されており、大きな汀線変化は見受けられない（コメント③）。
- ・ 両三柳工区では離岸堤の整備に伴い、侵食傾向にあった箇所（5km 付近）が、平成 28 年度は若干ではあるが安定傾向となっている。（コメント④）

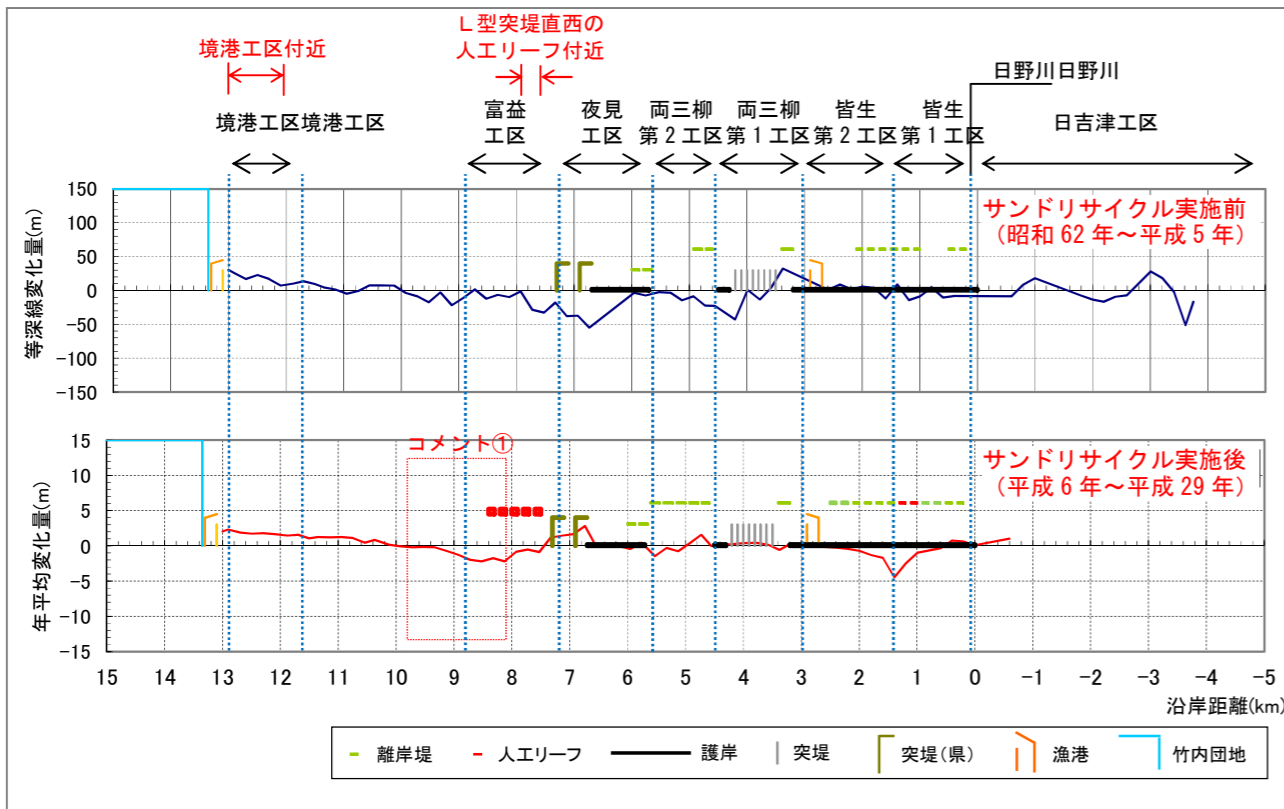
図 2.3 サンドリサイクル実施前後の汀線の年平均変化量(標高 T.P.0m 等深線の変動)

図 2.3 は、富益～境港におけるサンドリサイクルの効果を見るため、サンドリサイクルが始められた平成 6 年前後の汀線変動量を示している。

- 近年、両三柳工区～富益工区においては、海岸保全施設の整備効果と共に、サンドリサイクルにより汀線が安定している傾向が見受けられる。しかし、富益工区の人エリーフの西側については、汀線が後退傾向であるため、今後も引き続き、注視していくことが必要である(コメント①)。
- 境港工区については、堆積土砂をサンドリサイクルすることによって海浜の安定を図っているところであり、継続的に実施していく必要がある。
