## 6. 気高海岸

### 6.1 概要

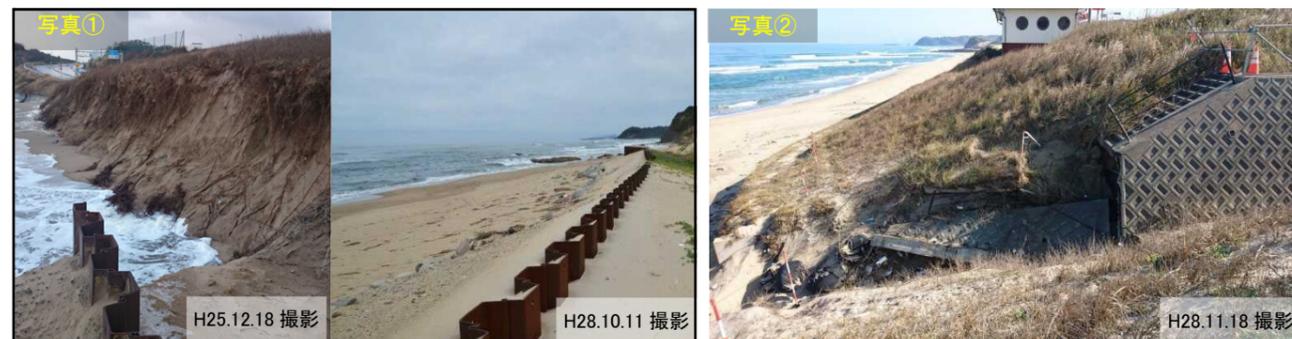
図 6.1.1 現地写真(被災状況・復旧状況)

気高海岸については、西に船磯漁港、東に河内川が位置し、両端を岬で挟んだポケットビーチとして位置づけられている。当海岸の中央には浜村川があり、昭和40年代には、河口埋没対策のため導流堤が設置されている。また同年代に建設された、船磯漁港の防波堤整備により、西端に遮蔽域が形成され、周辺海岸の侵食傾向が見られ始めた。

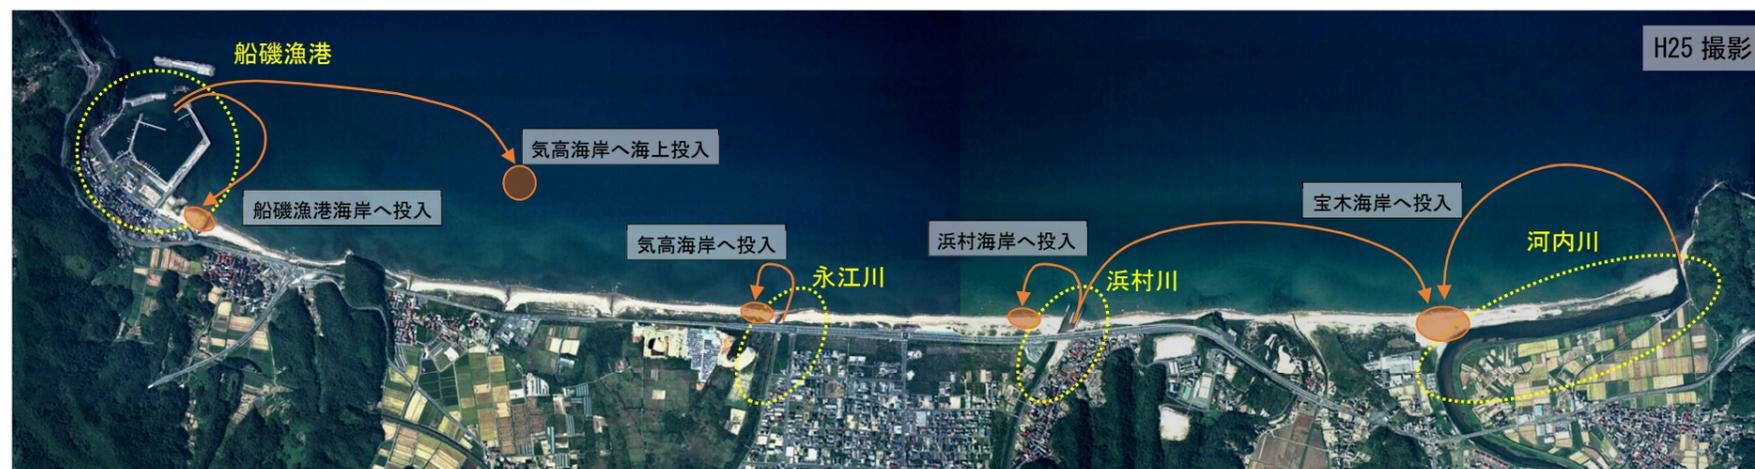
図 6.2.4 気高海岸における土砂採取場所及び投入場所

気高海岸における土砂投入実績を以下に示す。平成 28 年度には沖合海上に 8,000 m<sup>3</sup>程度、汀線付近に 1,400 m<sup>3</sup>程度の土砂投入を実施している。

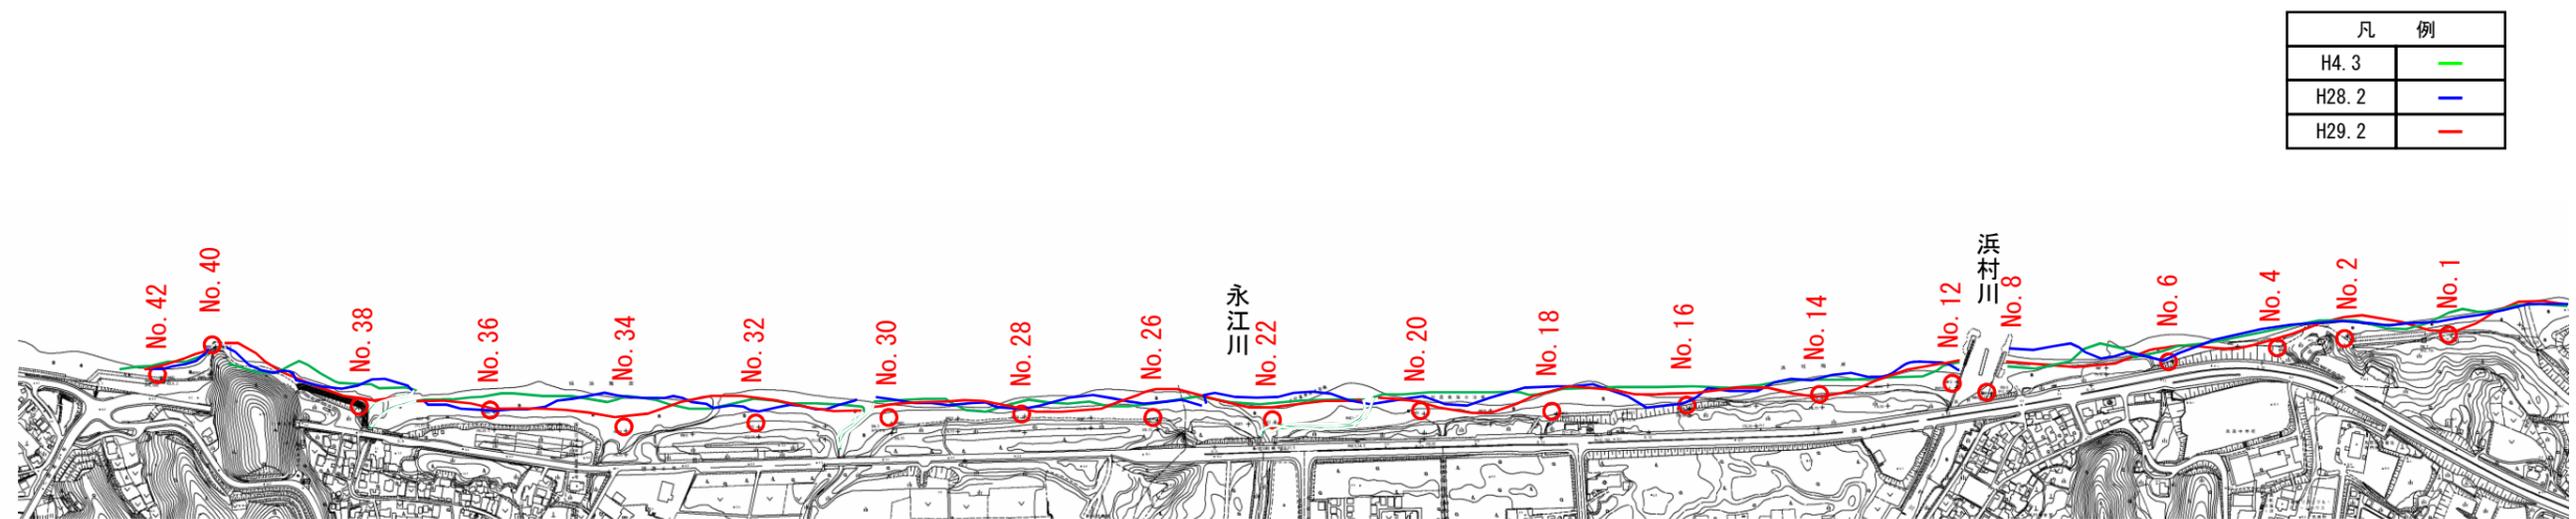
図 6.3.1 気高海岸の近年の汀線変化図

- ・平成 26 年度以降の汀線の変動では、季節毎に侵食箇所が大きく変わる傾向にある。また、浜村川東側では特に侵食傾向が強く侵食被害も発生した。（コメント①）
- ・平成 28 年 3 月には、若干ではあるが、汀線の前進傾向がみられる。（コメント②）
- ・西端部はこれまで侵食を受けることは少なかったが、平成 29 年 3 月に No.34、No.38 が 30m 程度の侵食を受けている（コメント③）

- ・平成 25 年 9 月～平成 27 年 9 月は、特に季節的な変動が大きく、汀線の前進・後退を交互に繰り返している。（コメント④）
- ・平成 27 年度の冬季については、比較的、例年に比べると安定傾向ではあったが、No.16 付近に局所的な侵食が確認される。（コメント⑤）

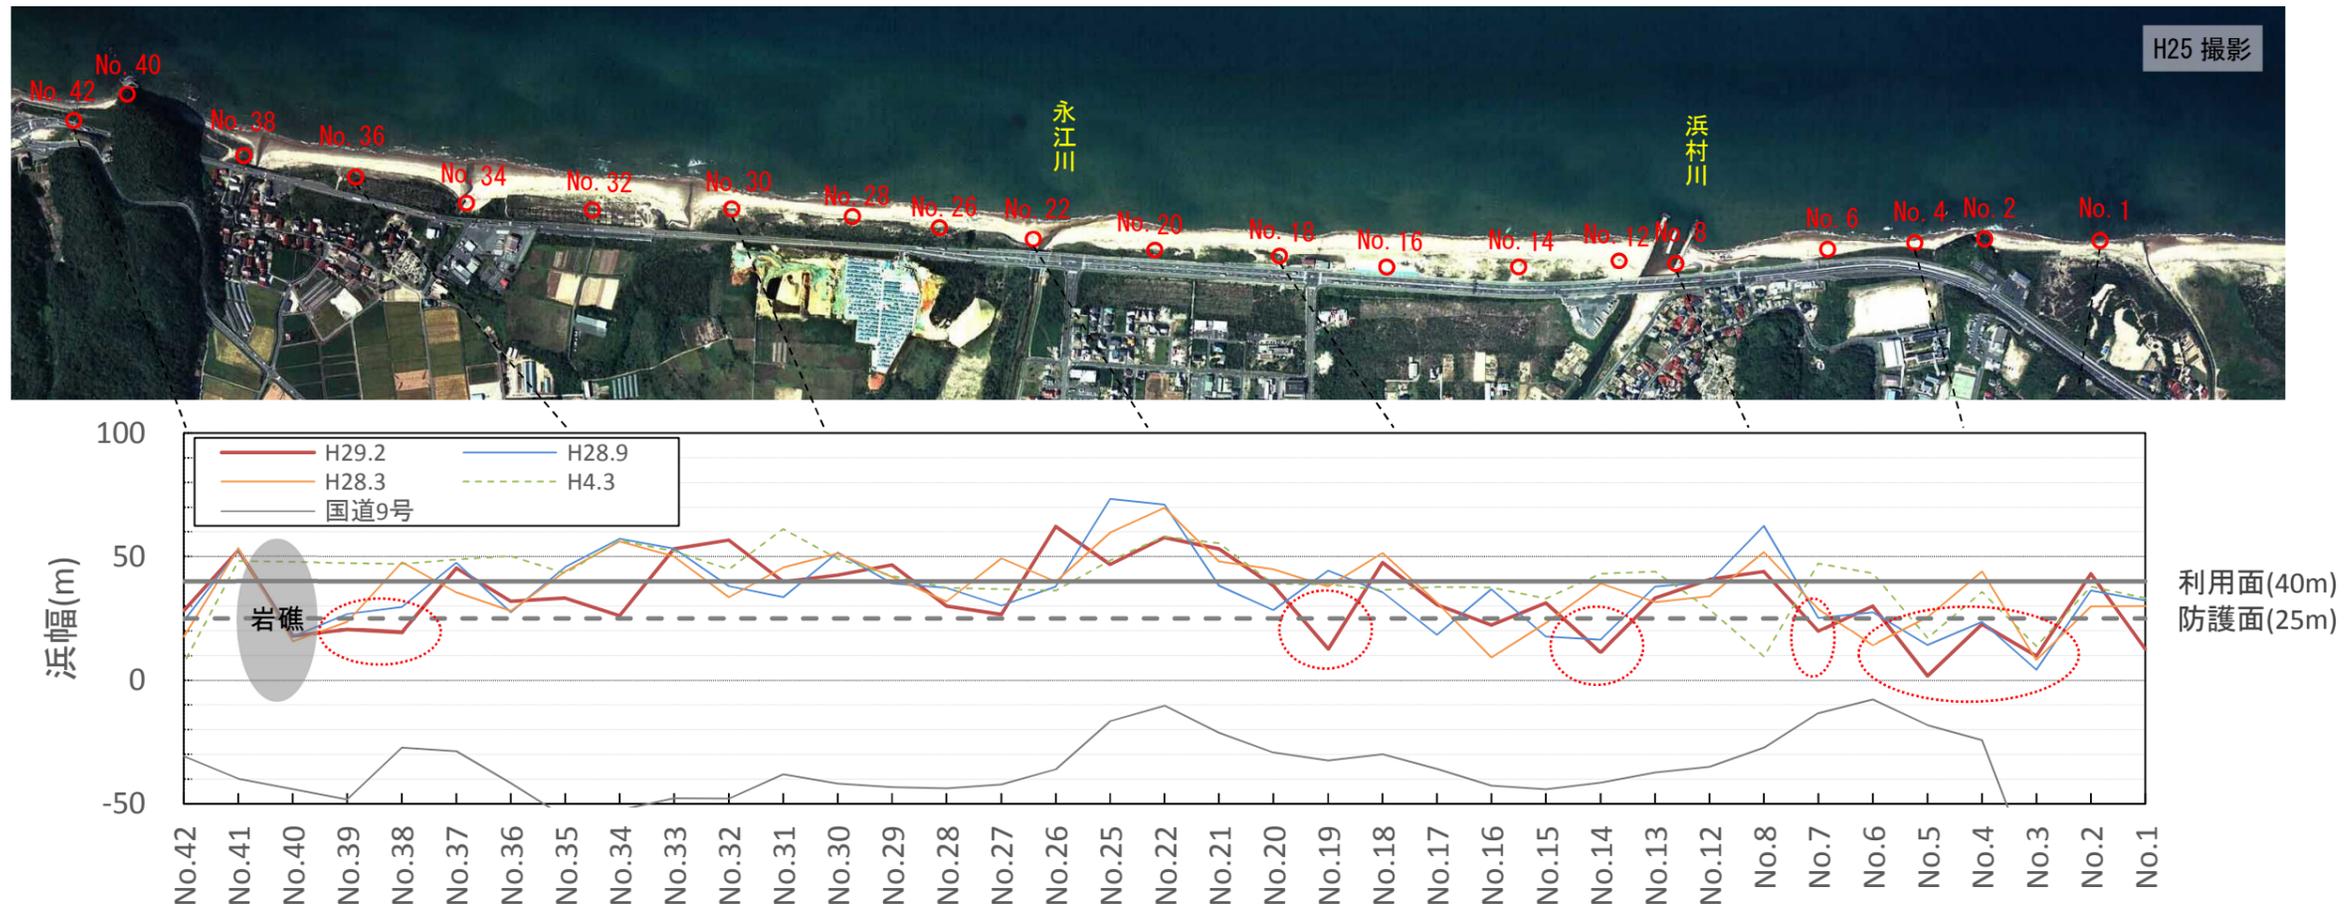
図 6.3.6 目安となる浜幅

- 平成27年度末(H28.3)より、浜村交差点付近(No.16付近)および、浜村川河口右岸付近(No.7付近)で侵食傾向がみられており、防護面の幅を下回っていることから、注視が必要。
- 平成28年度末(H29.2)に防護基準を満たさなかった箇所(No.3~5、No.7、No.14、No.19、No.38~39付近)については、いずれも近年では最小の浜幅となっている。
- 当海岸は元々浜幅が狭い箇所が多く、わずかの侵食で目安となる浜幅を下回ることがある。陸側の標高が高いことから、侵食を受けてもただちに越波等の被害が生じることもないため、当分は経過を観察する方針とする。

- ・浜村川右岸において、H29.3 測量で汀線の後退が確認されており、応急的にも養浜が望まれる箇所ではあるが、国道への飛砂も懸念される箇所でもあることから、慎重に対策にかかる必要がある。  
(平成 28 年度養浜を部分的に実施)
- ・当海岸については、季節的にダイナミックな変動が起きる箇所であるため、常に現場を注視しておく必要がある。
