鳥取県中部地震によって被災した石造文化財の保存対策調査

高田健一（鳥取大学地域学部）

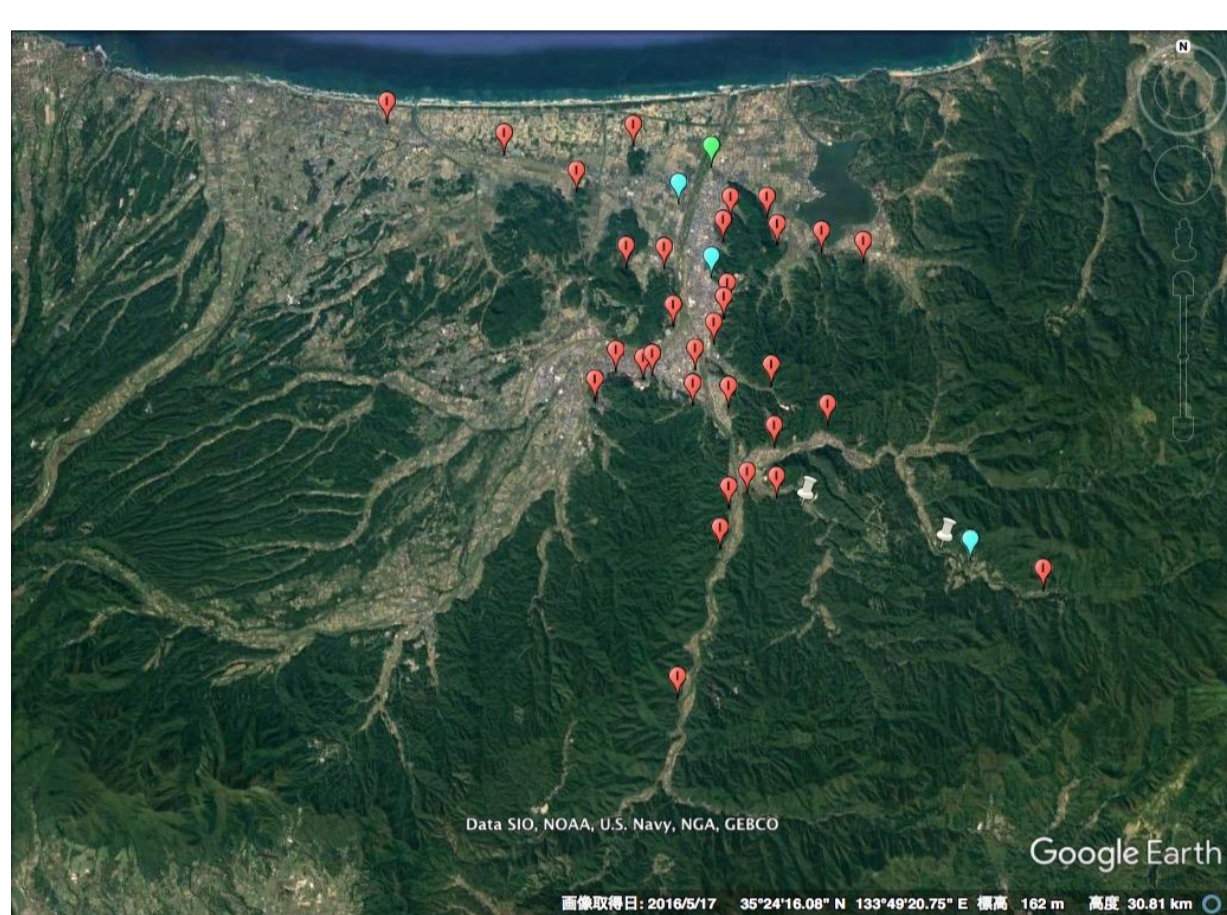
県中部（倉吉市・湯梨浜町・三朝町・北栄町・琴浦町）の141社、417体の狛犬の被災状況を調べた。地震によって直接的な被害を受けた狛犬は38社で認められた。その分布は概ね震央分布と重なっていたが、三朝町山間部、北栄町海浜部など震央分布から大きく離れた場所でも被害が見られた。これは、同時並行で行なった経年的な劣化に関する調査を踏まえると、発災以前の保存状態に遠因があると考えられる。

地震で被災した狛犬の分布

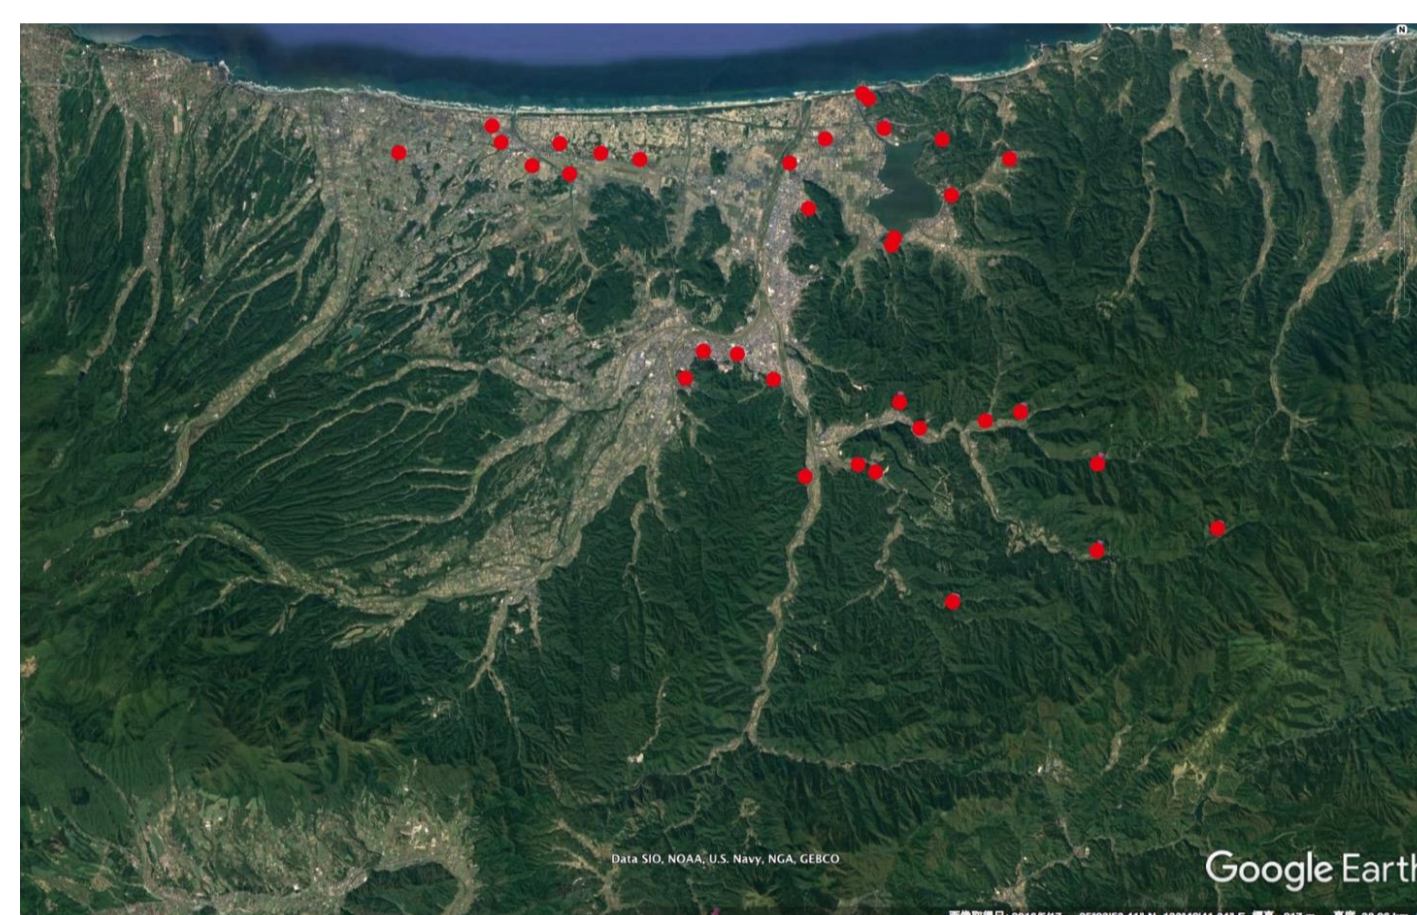
県中部の広い範囲で狛犬を中心とした石造文化財の現状調査を行なったところ、地震による被害もさることながら、経年的な劣化が進行していることが窺われた。特に山間部の過疎地域、沿岸部の神社で危険な状態になっている狛犬が多い。地衣類などによる生物被害、塩害などの可能性が示唆された。

経年的な劣化が「危険」レベルの狛犬

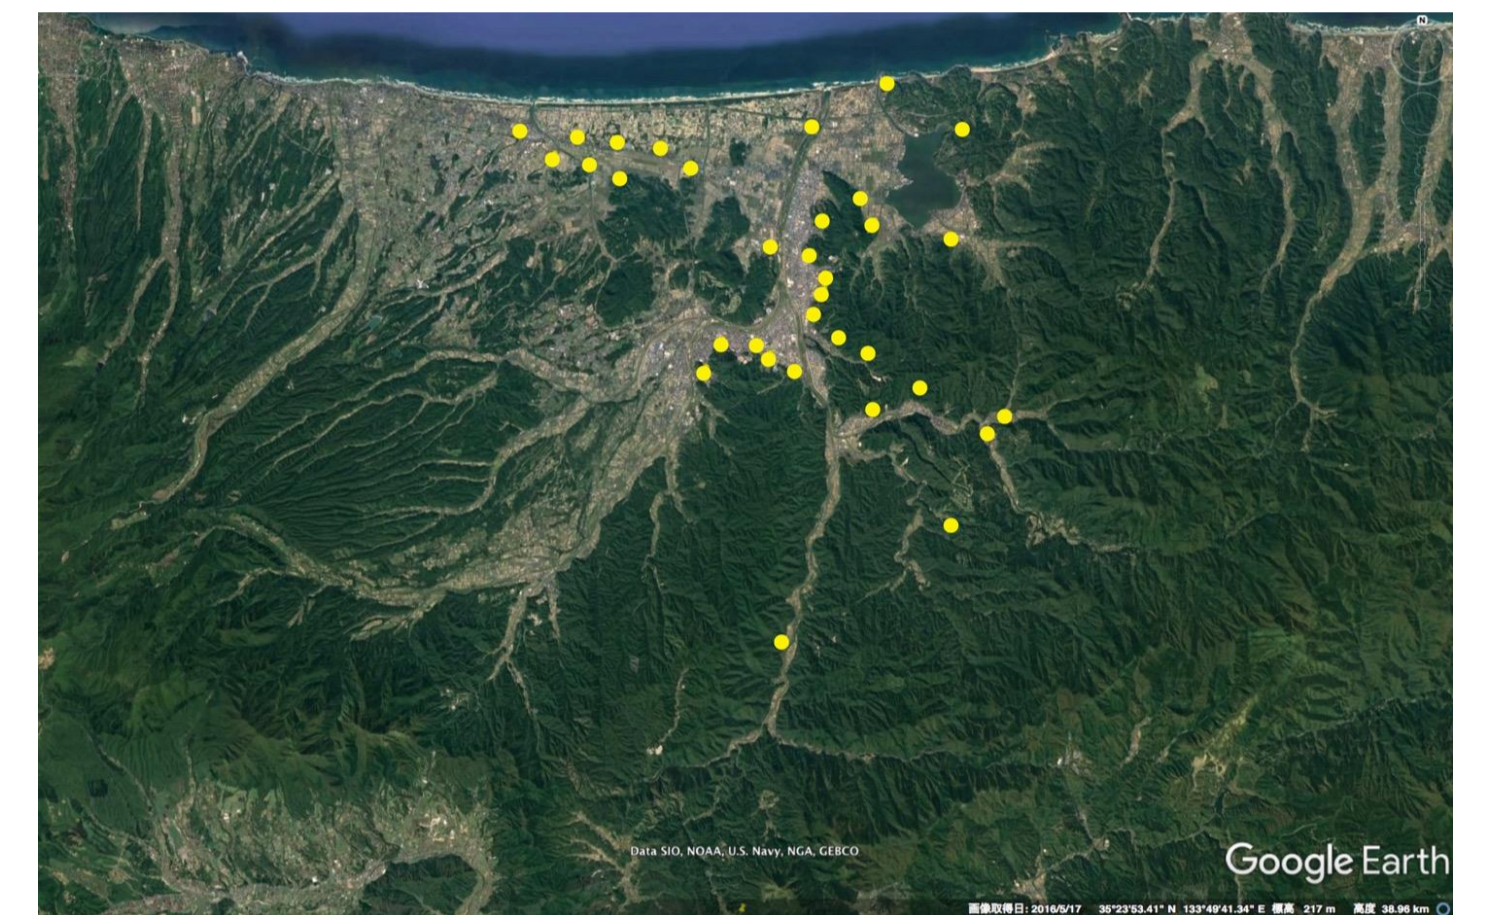
経年的な劣化が「注意」レベルの狛犬

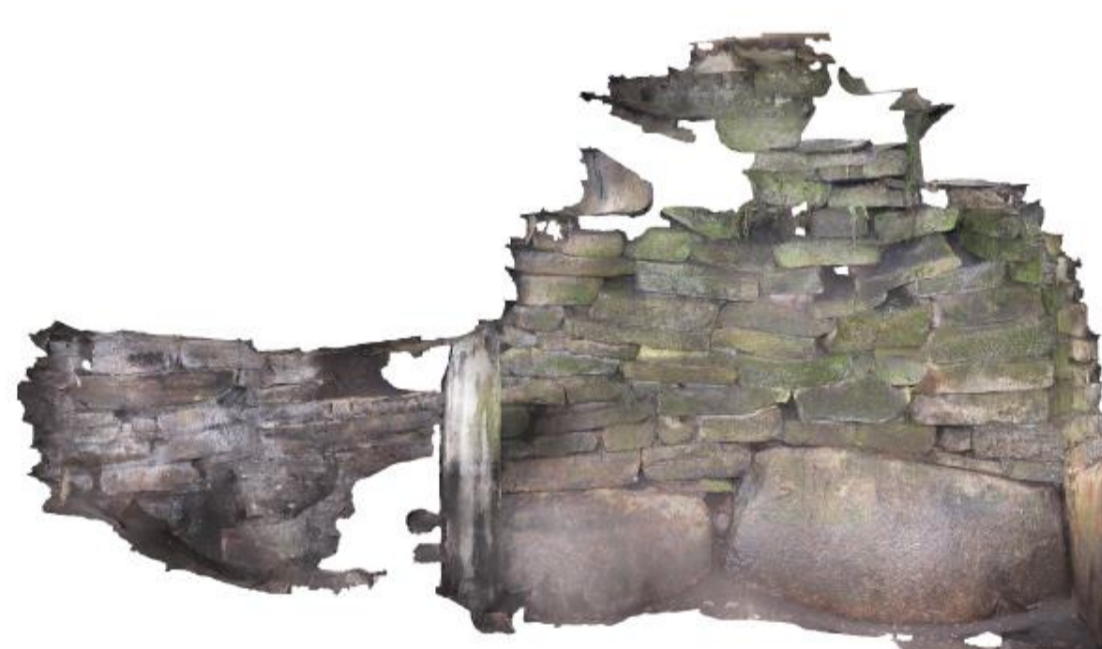
大宮古墳石室（右側壁）

大宮古墳（市指定）、家ノ後口1号墳（市指定）、三明寺古墳（国指定）、福庭古墳（県指定）、今泉2号墳（未指定）の横穴式石室について、SfM/MVSの手法によって3次元画像合成を行なった。大宮古墳、家ノ後口1号墳において経年劣化によると考えられる壁体の孕みがあった。
