# 県営住宅美穂第2団地(S62)アスベスト調査業務

## 報 告 書

エヌエス環境株式会社

県営住宅美穂第2団地（S62）アスベスト調査業務

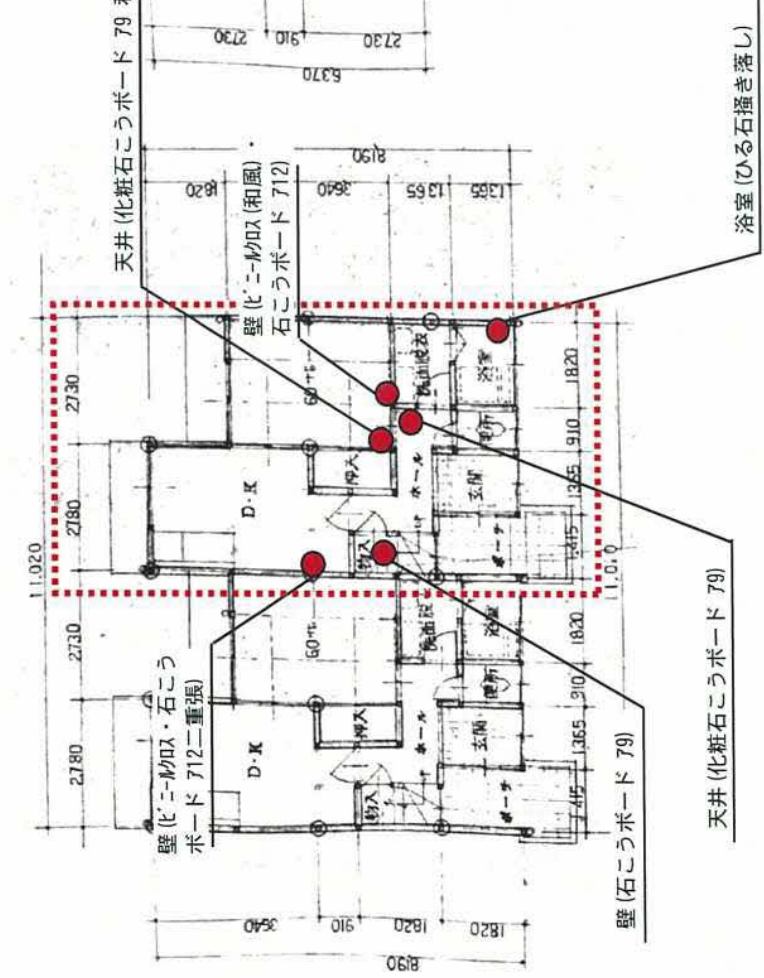
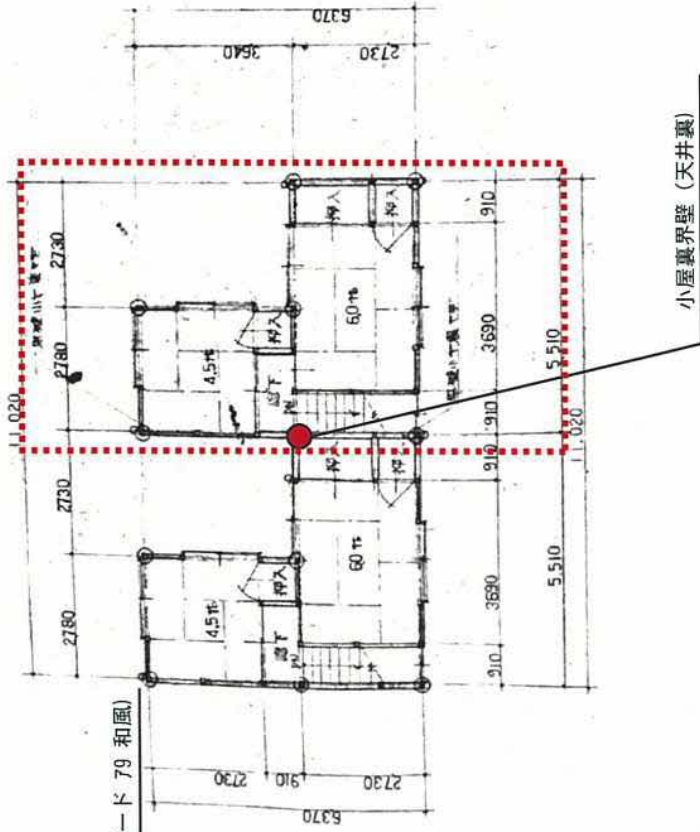
調査箇所位置図2

昭和62年度建物 1-1棟
