県営住宅美穂第2団地(S63)アスベスト調査業務

報 告 書

令和2年3月

エヌエス環境株式会社

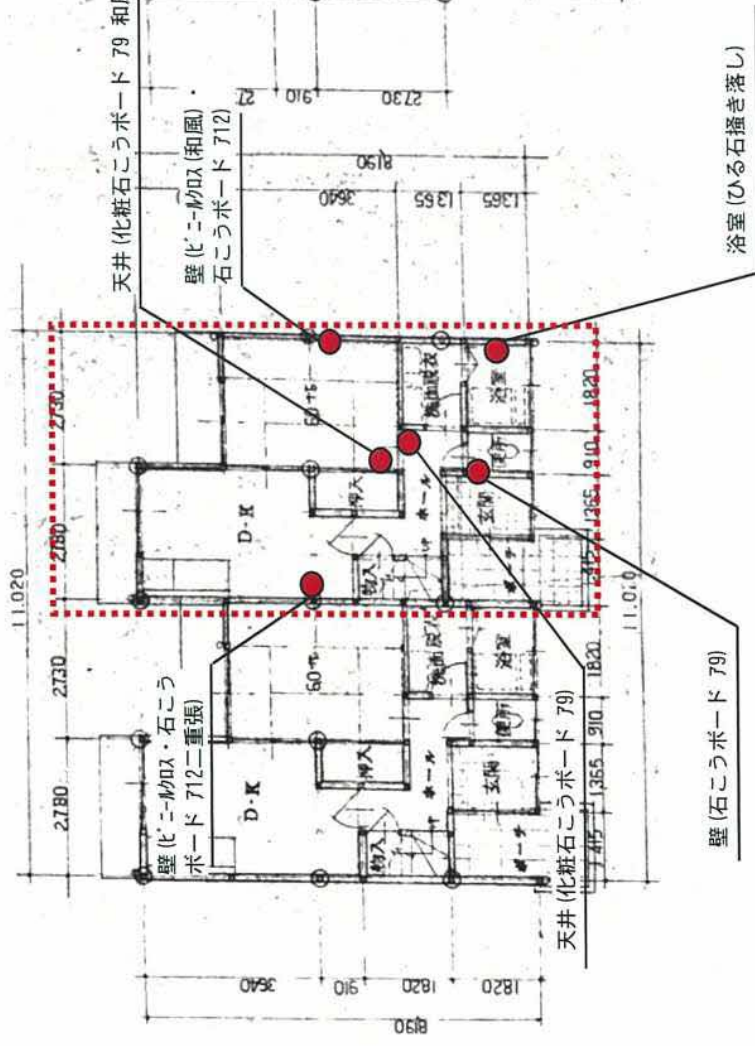
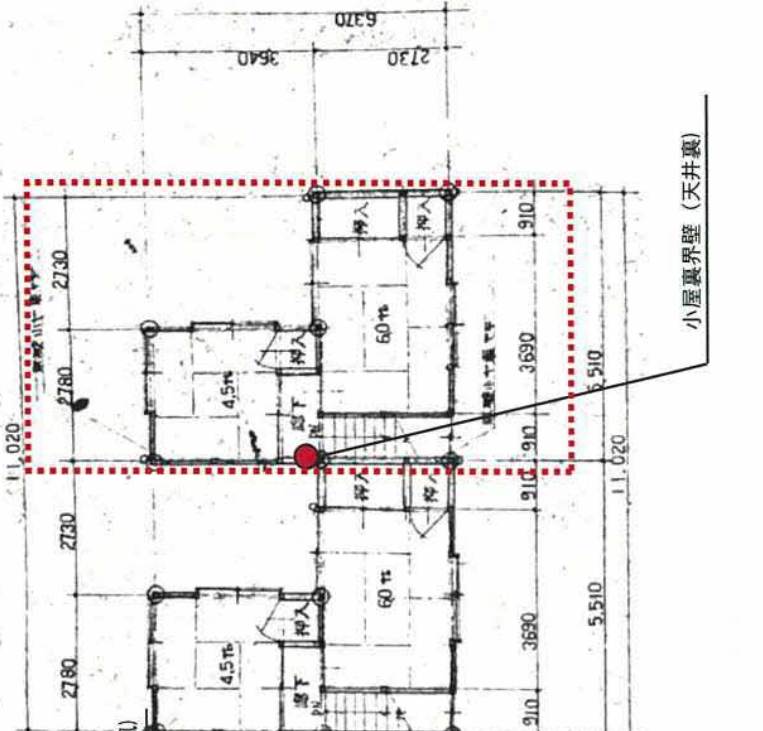
調査箇所位置図2

昭和63年度建物 5-1棟
