8. 東部沿岸 千代川左岸漂砂系（鳥取西地区白兎）

8.1 概要

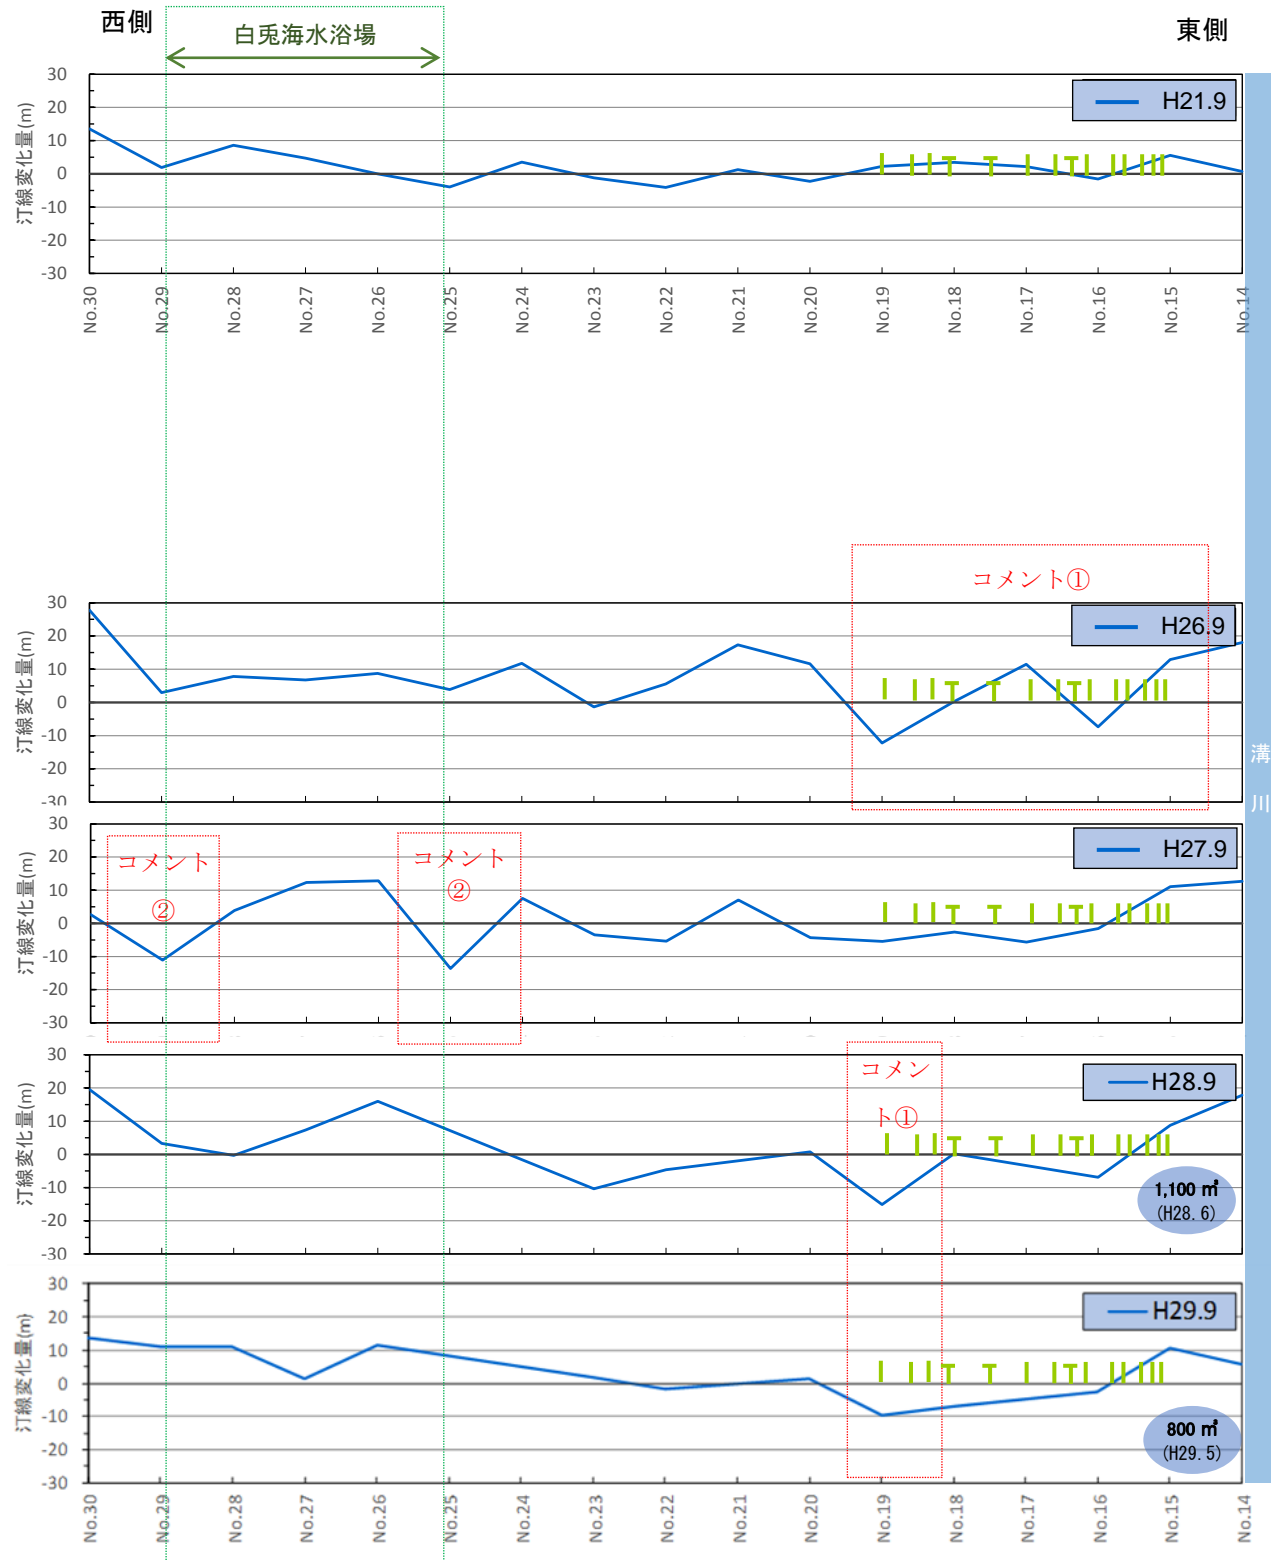
図 8.2.5 千代川左岸漂砂系（鳥取西地区白兔）の近年の汀線変化状況図(平成4年3月測量基準)

- ・ 突堤周辺 (No.14～19) について、平成26,28,29年度に局所的な汀線後退が見られるため、注視が必要。(コメント①)
- ・ 白兎海水浴場周辺 (No.25、No.29) は、平成27年度～平成28年度にて、局所的な侵食が発生している。特に季節的な変動が大きい箇所であるため、注視が必要。(コメント②)
- ・ 平成29年度は、養浜を行った効果もあり、全体的に安定傾向にあった。

長期的分析（夏季）

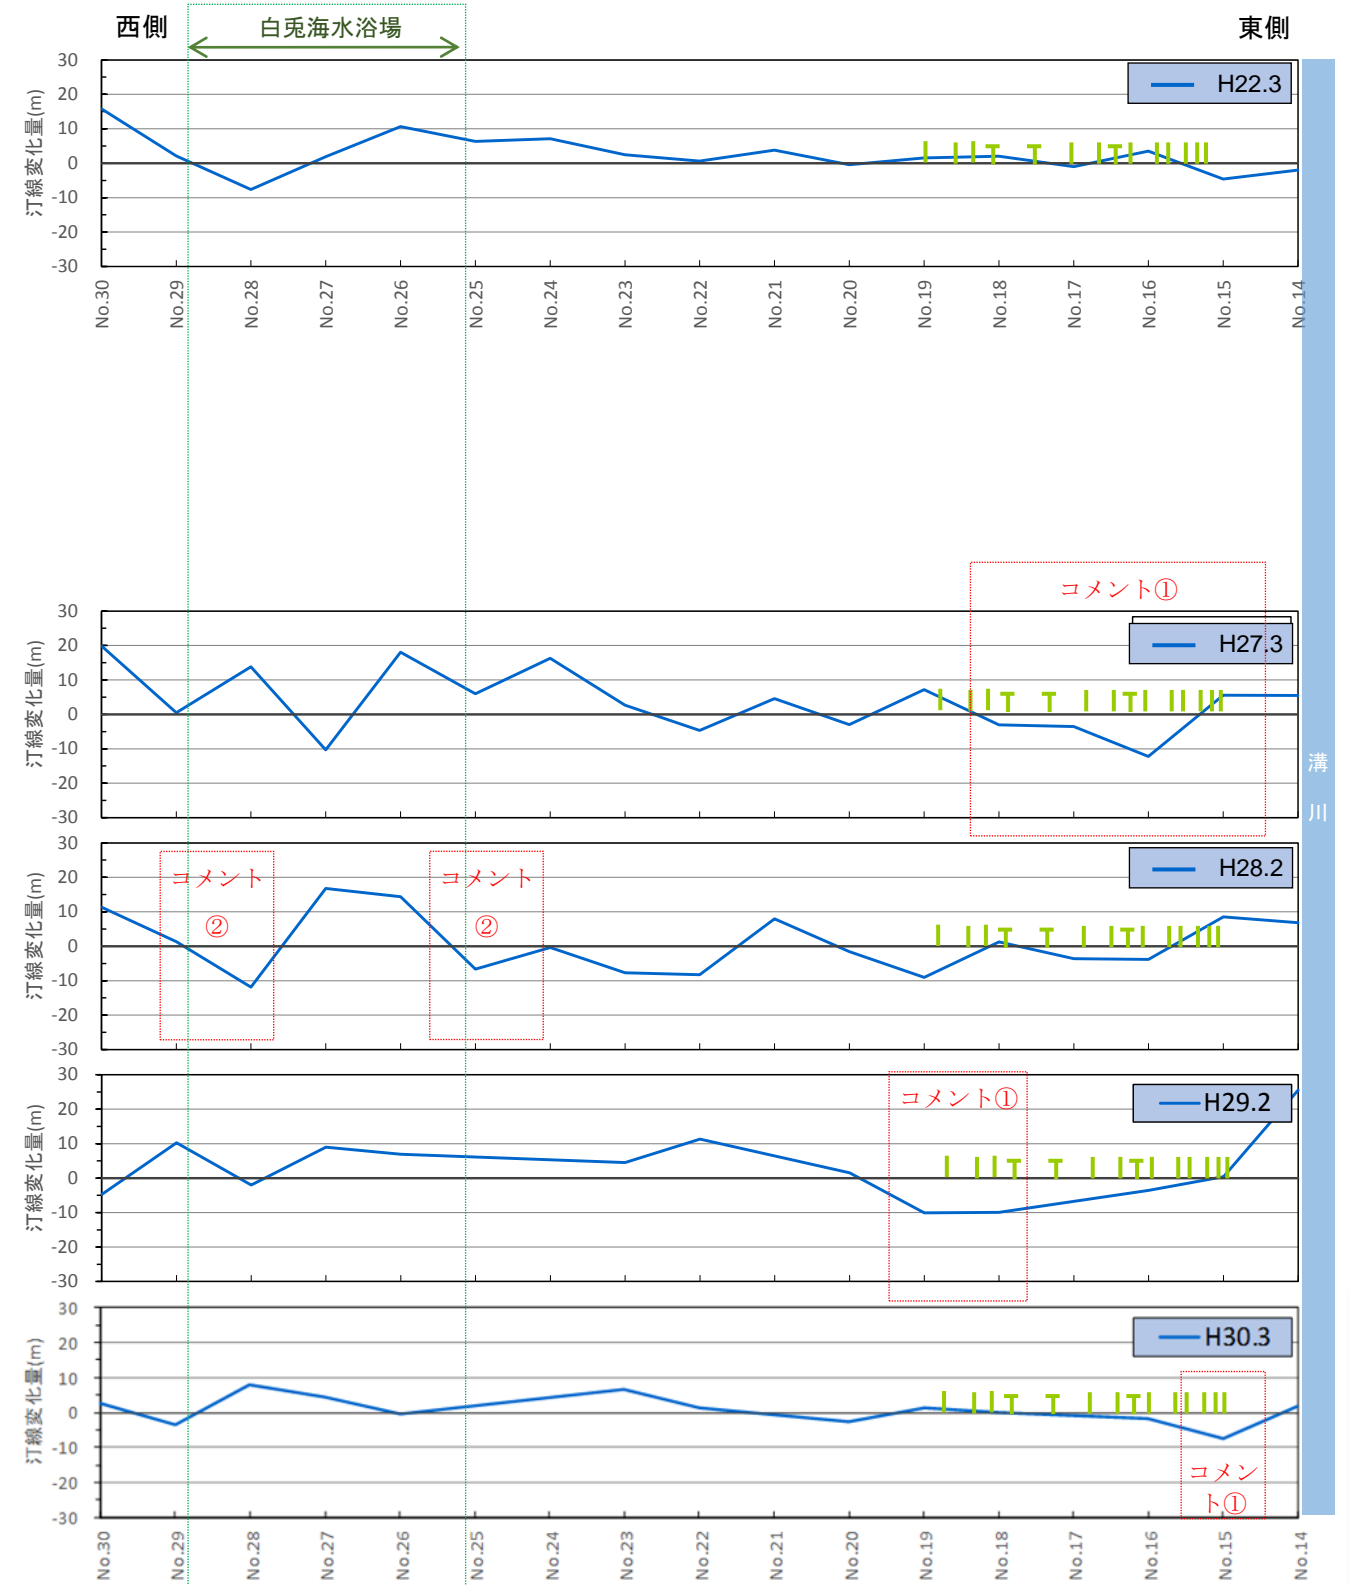
図 8.2.6 千代川左岸漂砂系（鳥取西地区白兔）の近年の汀線変化状況図(平成4年3月測量基準)

長期的分析（冬季）

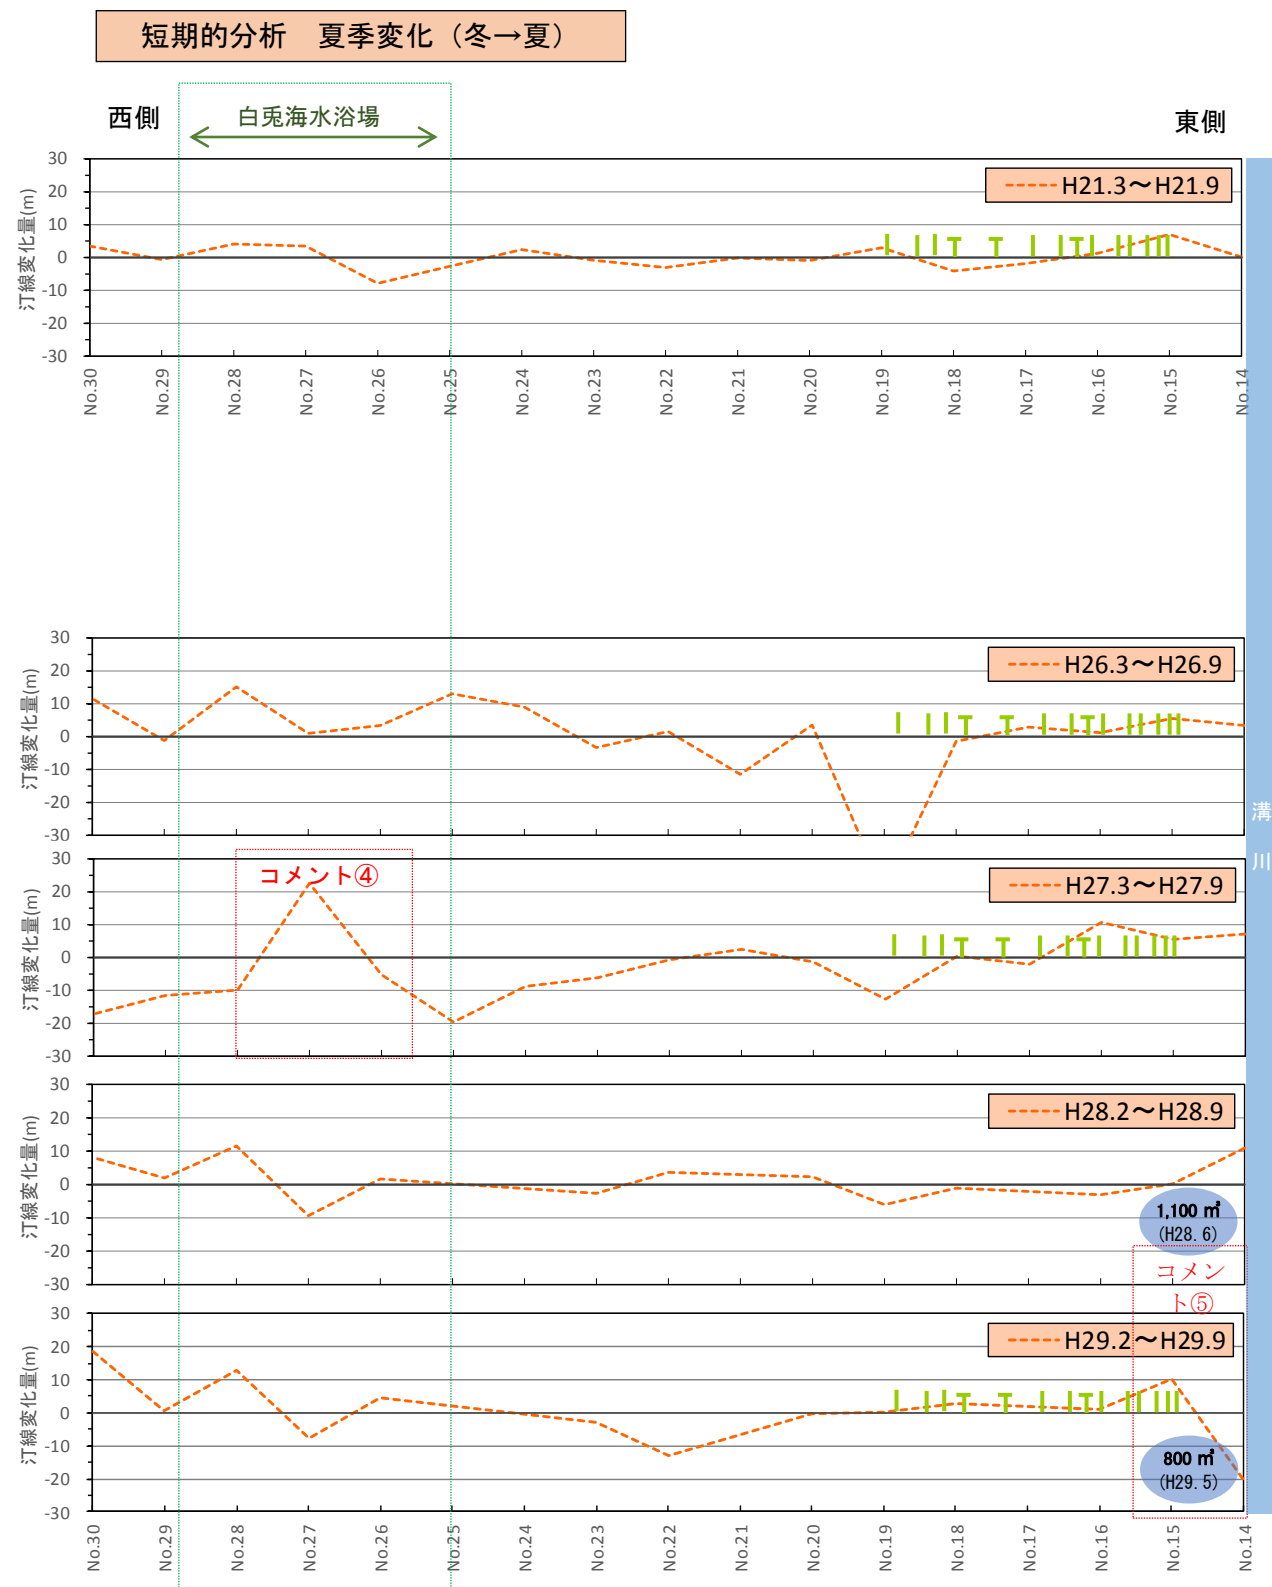
図 8.2.7 千代川左岸漂砂系（鳥取西地区白兎）の近年の汀線変化状況図

- ・ 平成26年度冬季は、No.27、No.21、No.17付近について、局所的に激しく侵食が発生している。年毎・季節毎に侵食箇所が異なるため注視が必要。(コメント③)
- ・ 平成26年度に局所的に侵食を受けた箇所 (No.27付近) は、平成27年度に堆積傾向を示し、概ね元の地形に戻っている。(コメント④)
- ・ 平成29年度に最も侵食の大きかった箇所 (No.15、No.14付近) は、年間で堆積傾向・侵食傾向が交互に現れている。(コメント⑤)

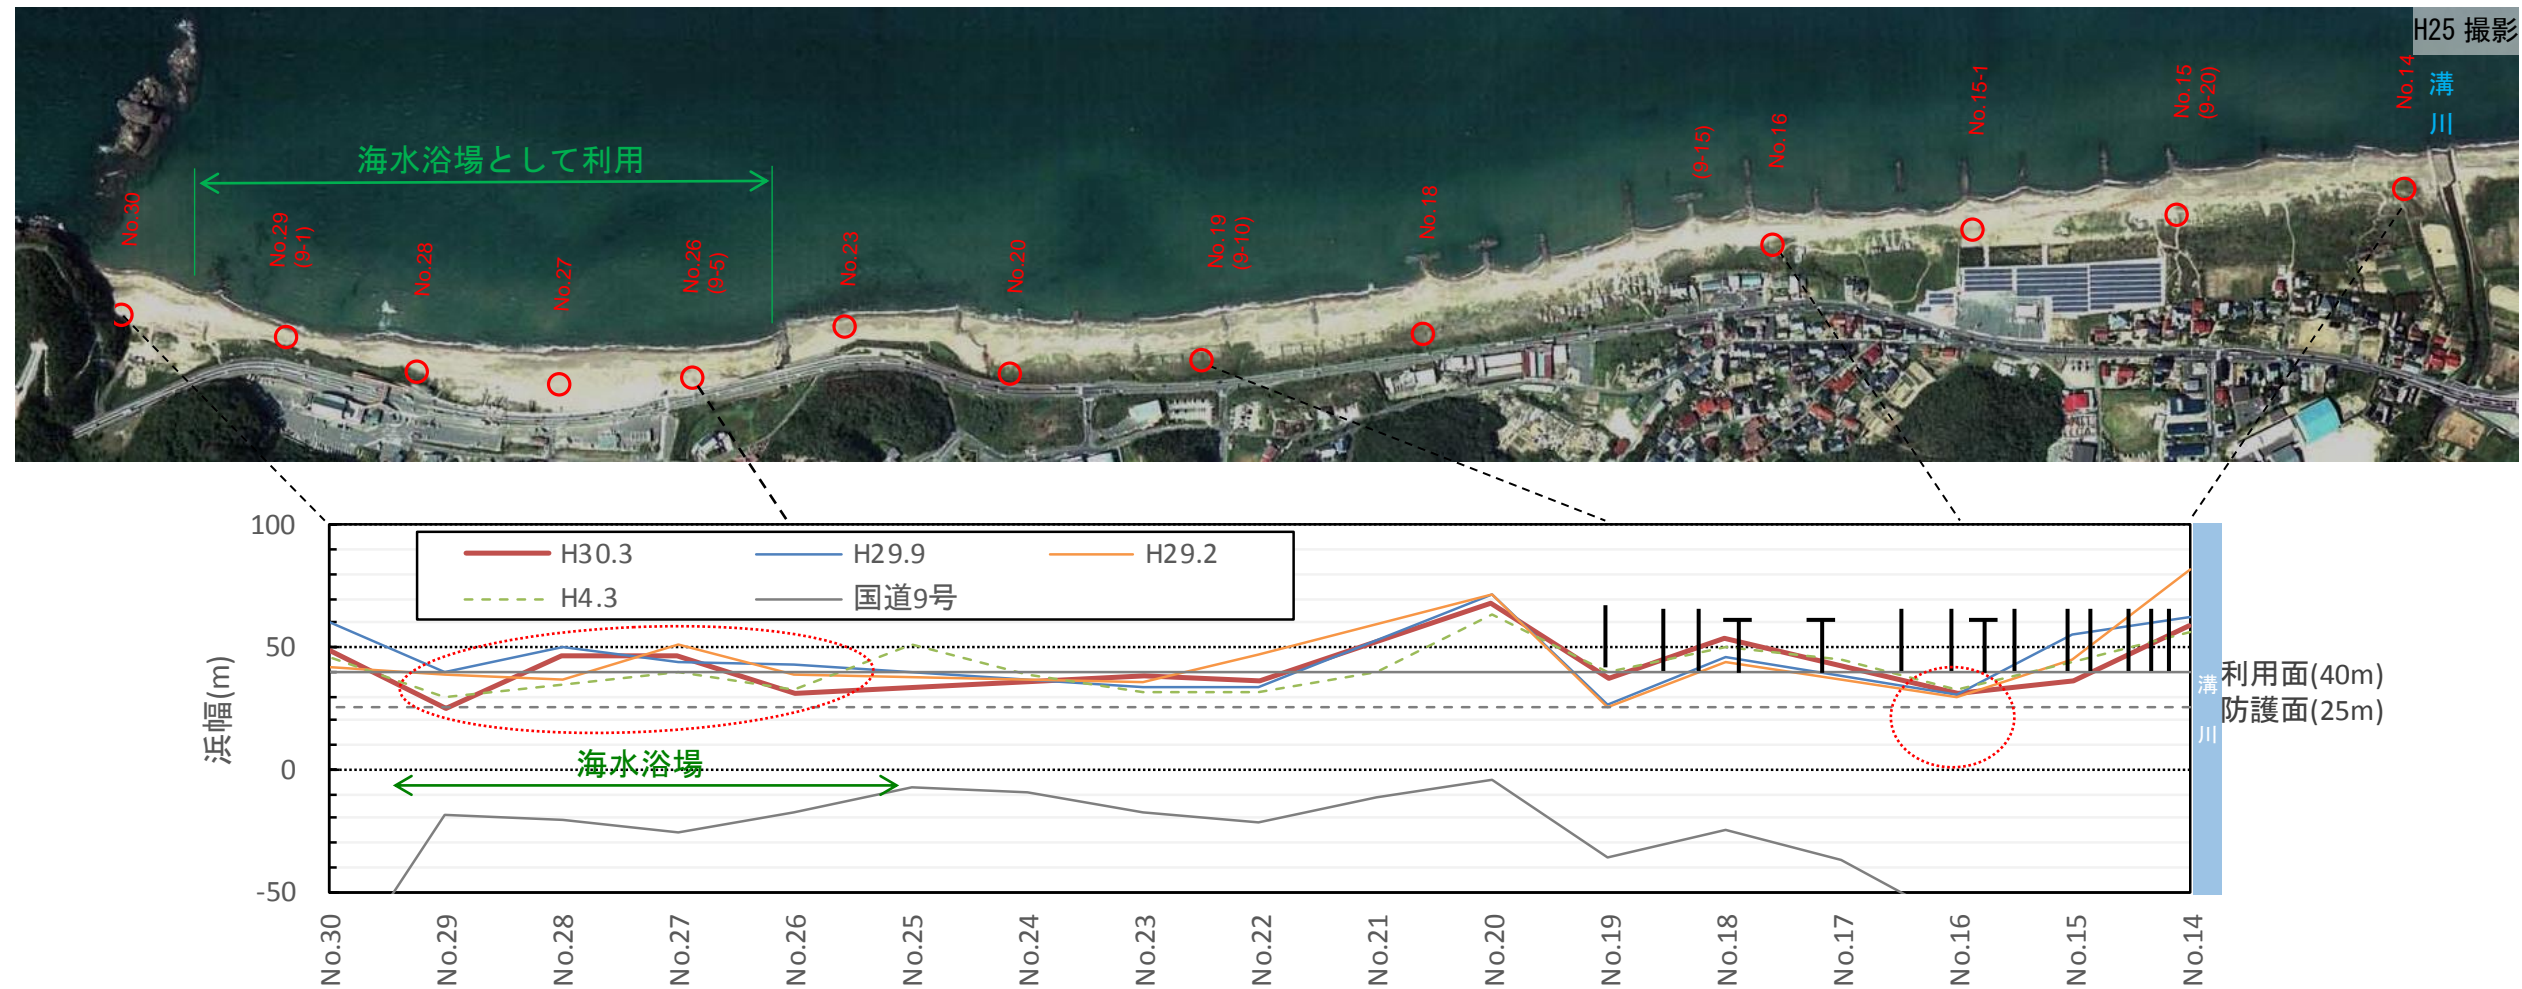
図 8.2.9 現況の浜幅

- ・ 浜幅は概ね防護基準を満たしているが、部分的に防護面からの必要浜幅程度となっている箇所がある。
- ・ 突堤が整備されている箇所（No.16 付近）において汀線が後退しており、防護基準を辛うじて満たす浜幅であるため、引き続き注視が必要。
- ・ 海水浴場として利用をされている箇所（No.25～No.30 付近）については、夏季には利用面の浜幅を確保することができたが、冬季には減少が見られるため注視が必要である。
