砂防關係施設点検要領（案）
補足資料
（急傾斜地崩壊防止施設編）

急傾斜地崩壊防止施設点検票(様式-1)

急傾斜地崩壊防止区域名: 押平地区

点検日時: 平成28年5月25日

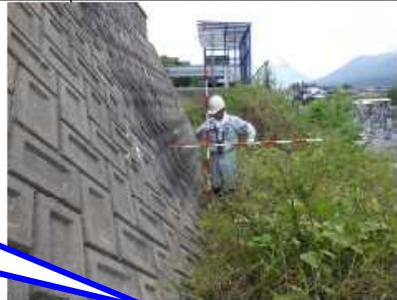
撮影日	2016/5/25
写真番号	13
設備番号	(1)
工程	ブロック積擁壁工
変状箇所	変状レベル
変状レベル	-
コメント	施設状況

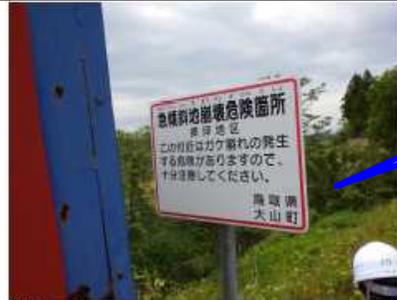
撮影日	2016/5/25
写真番号	14
設備番号	
工程	
変状箇所	変状レベル
変状レベル	-
コメント	「急傾斜地崩壊危険箇所」看板

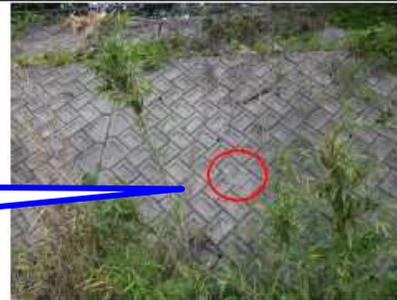
撮影日	2016/5/25
写真番号	15
設備番号	(1)
工程	ブロック積擁壁工
変状箇所	ブロック積
変状レベル	a
コメント	ブロック積の破損

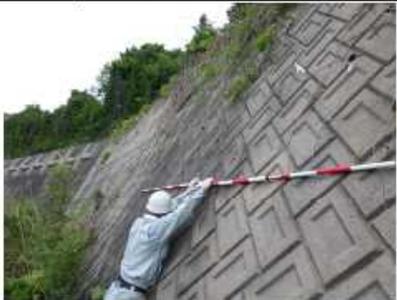
撮影日	2016/5/25
写真番号	16
設備番号	(1)
工程	ブロック積擁壁工
変状箇所	ブロック積
変状レベル	c
コメント	広範囲にわたる水平方向のひび割れL=15m

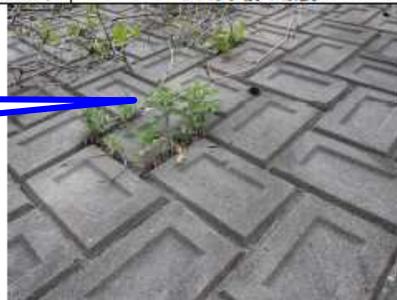
撮影日	2016/5/25
写真番号	17
設備番号	(1)
工程	ブロック積擁壁工
変状箇所	ブロック積
変状レベル	c
コメント	写真16の近景

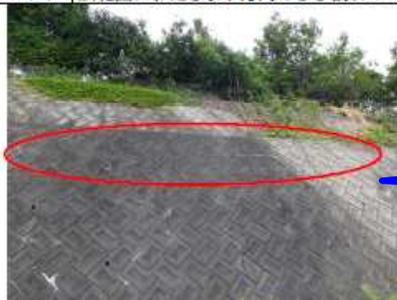
撮影日	2016/5/25
写真番号	18
設備番号	(1)
工程	ブロック積擁壁工
変状箇所	ブロック積
変状レベル	c
コメント	広範囲にわたる水平方向のひび割れL=10m

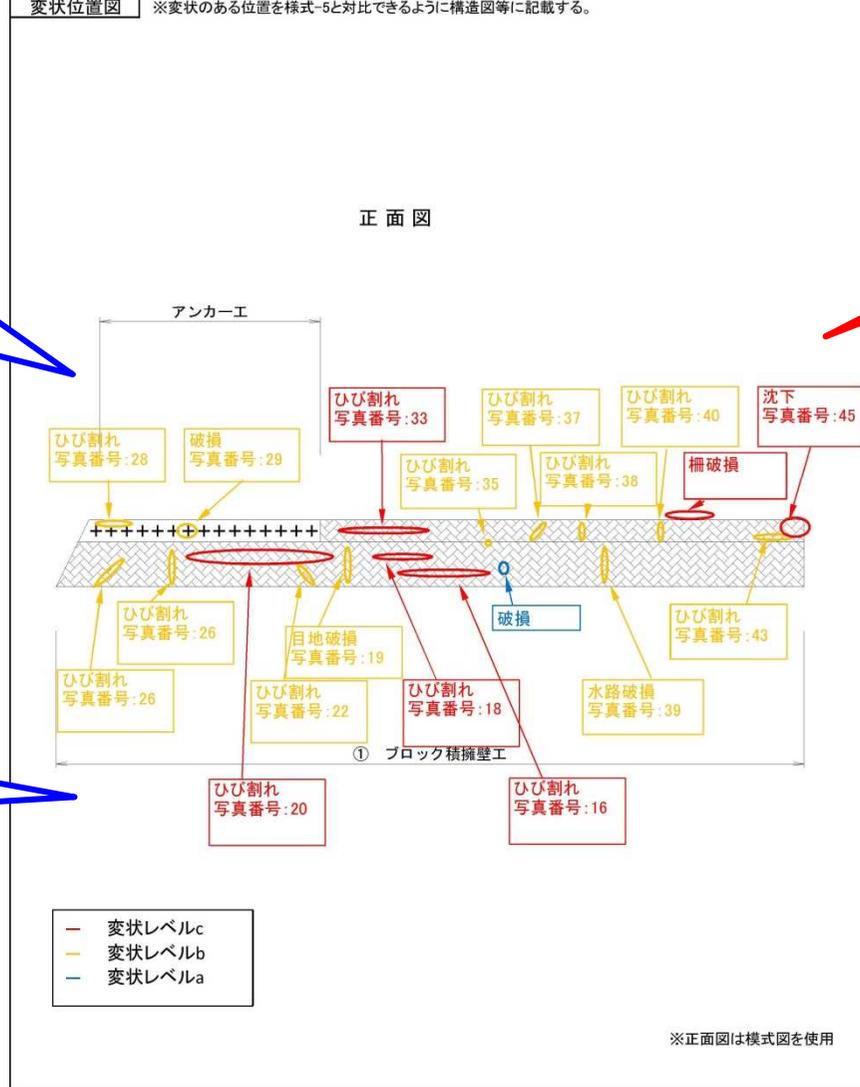
変状位置図 ※変状のある位置を様式-5と対比できるように構造図等に記載する。
