- ・令和2年2月5日に神奈川県逗子市で道路に隣接する民有地斜面が雨が降っていないにもかかわらず斜面が崩落し、歩道の歩行者が土砂に巻き込まれ死亡するがけ崩れが発生しました。
- ・斜面は、風化が進行して無降雨であっても突然崩壊する危険性があるため、土地所有者に対して、斜面の自主点検時のポイントを示しました。 ※風化: 地表の岩石が気温、雨水などの作用により次第に破壊され土や砂になること

## ◆がけ崩れの概要

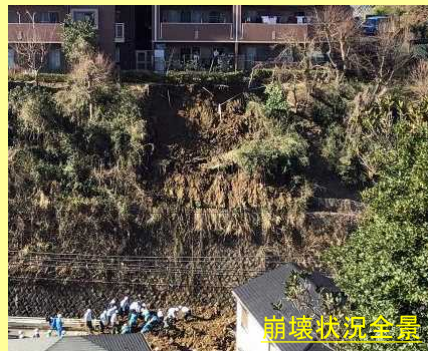
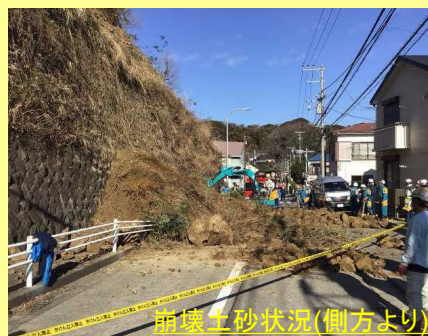
発生日時: 令和2年2月5日 8時頃

発生場所: 神奈川県逗子市池子

崩壊規模: 幅8~9m、長さ8m、深さ1m程度

被害状況: 死者1名(歩道歩行中に崩落土砂に巻き込まれ死亡)

- ①風化した凝灰岩(ぎょうかいがん: 火山灰が固まった岩石)が崩落したものと考えられる。
- ②植生が貧弱であるうえ、地表温度の変化や風の影響を受けやすく乾燥・湿潤を繰り返し受け易いなどの悪条件が重なったものと推察される。
