## 4. 東部海岸

### 4.1 岩美海岸（陸上地区）

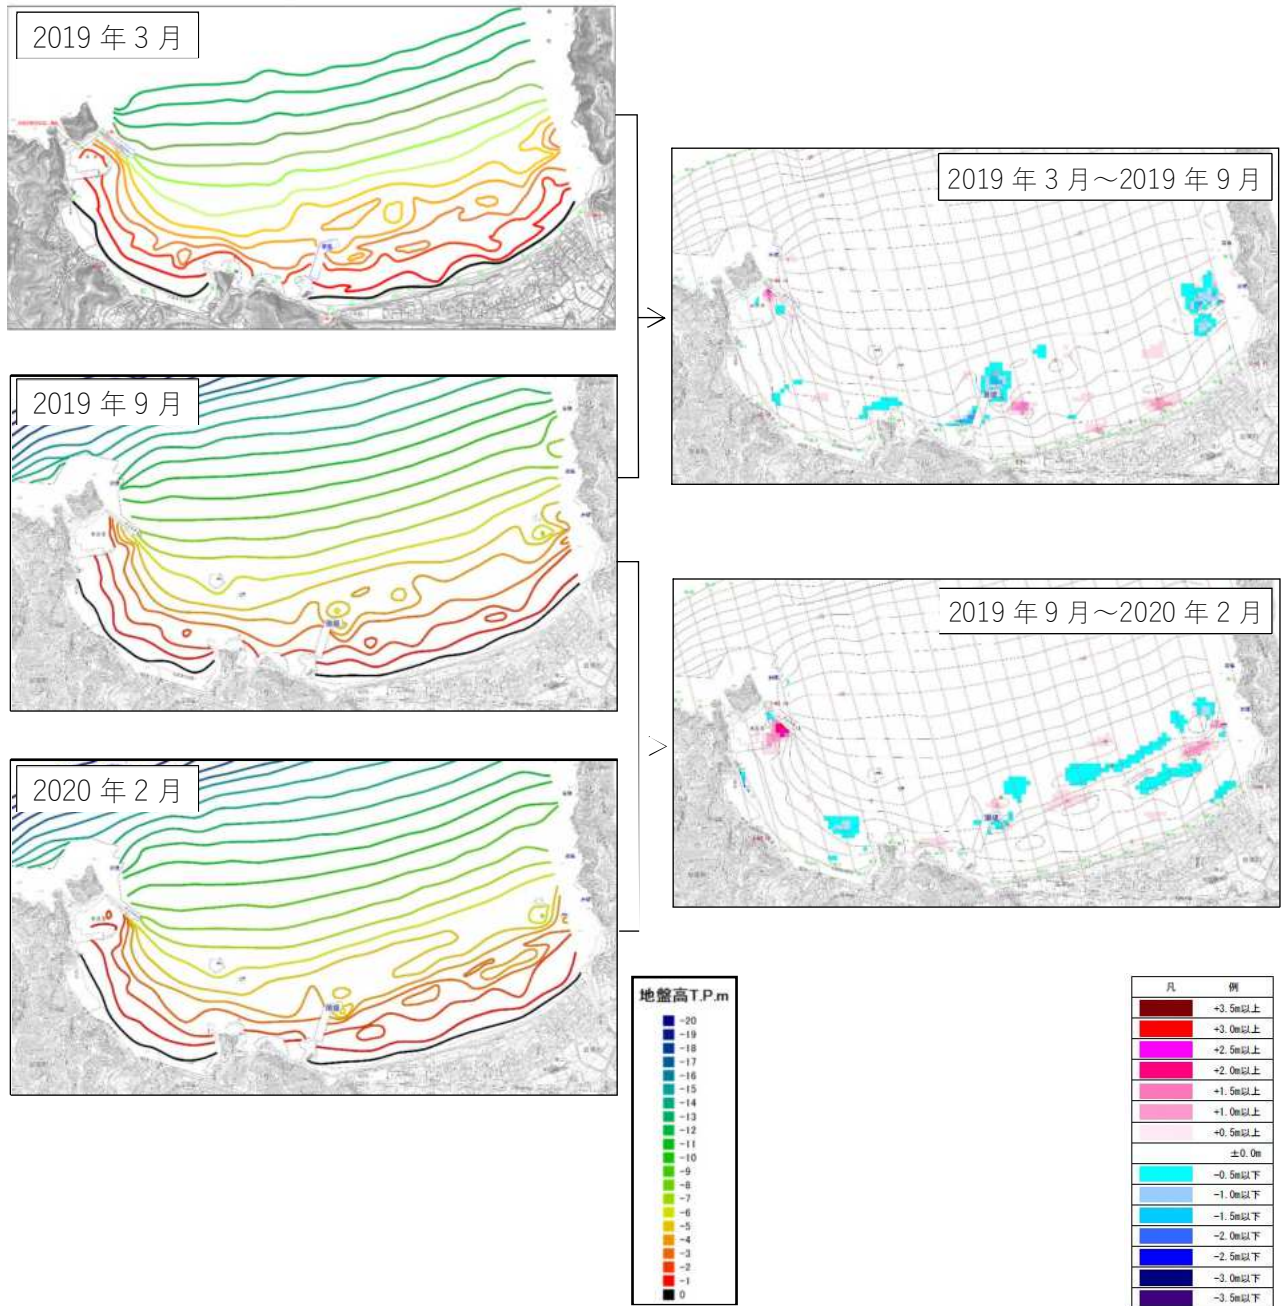
図 4.1.4 2019 年 3 月、2019 年 9 月、2020 年 2 月の等深線図と測量期間毎の水深変化分布

2019 年 3 月から 2019 年 9 月にかけては、潜り突堤先端および陸上川の沖合で侵食が発生している。2019 年 9 月から 2020 年 2 月にかけては、潜り突堤先端から水深 4m の等深線に沿って侵食が発生している。また、その岸側で若干の堆積、さらにその岸側で侵食が交互に発生している。

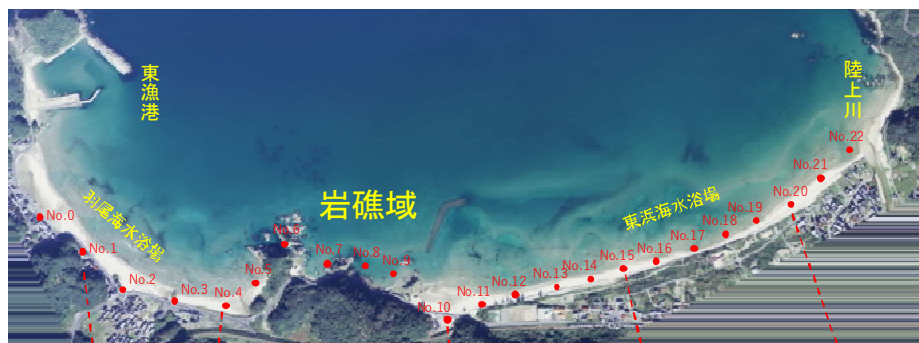
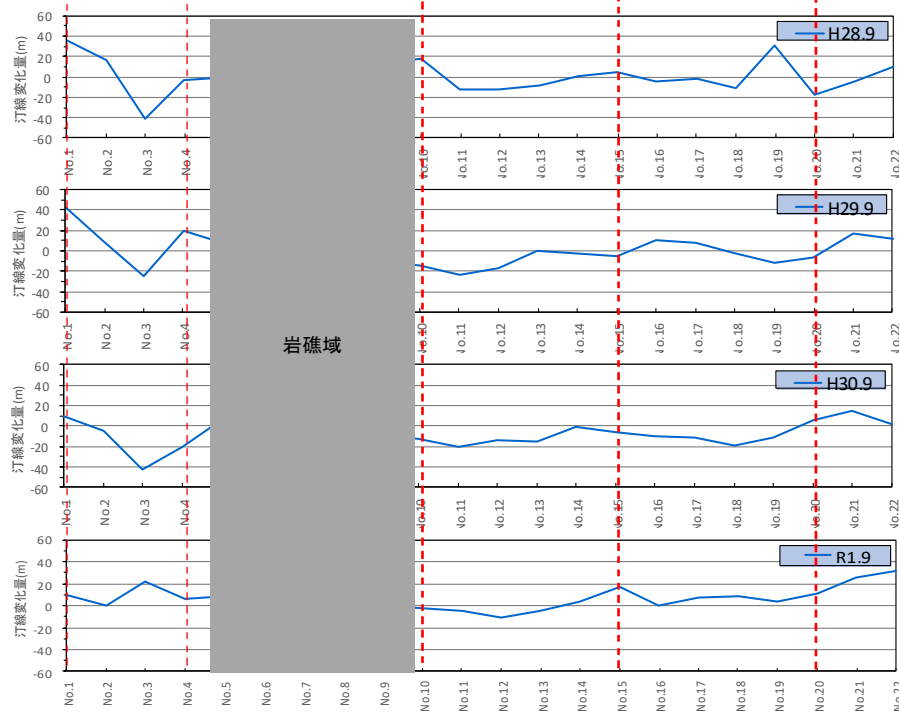
図 4.1.5 岩美海岸（陸上地区）の近年の訂線変化図（平成 18 年 9 月基準）

平成 18 年 9 月測量、平成 20 年 3 月測量を基準とした直近 4 カ年の汀線変化図を図 4.1.5、図 4.1.6 に示す。局所的な変動はみられるが、継続的にサンドリサイクルを実施しているため、汀線は安定している。

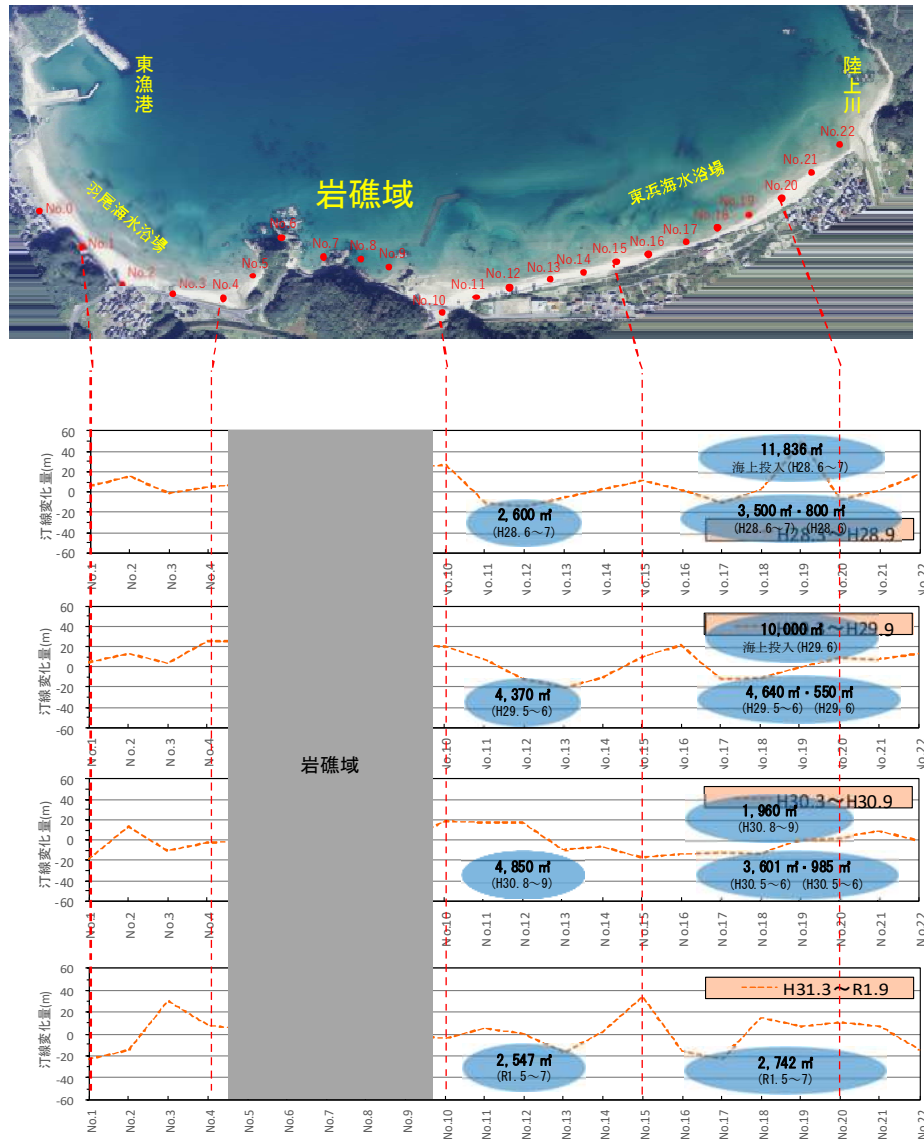
図 4.1.7 岩美海岸（陸上地区）の近年の汀線変化図（春から秋の変化量：1年毎）

直近 4 カ年における春から秋、秋から春の汀線変化図を図 4.1.7、図 4.1.8 に示す。サンドリサイクルにより汀線位置は概ね維持されている。

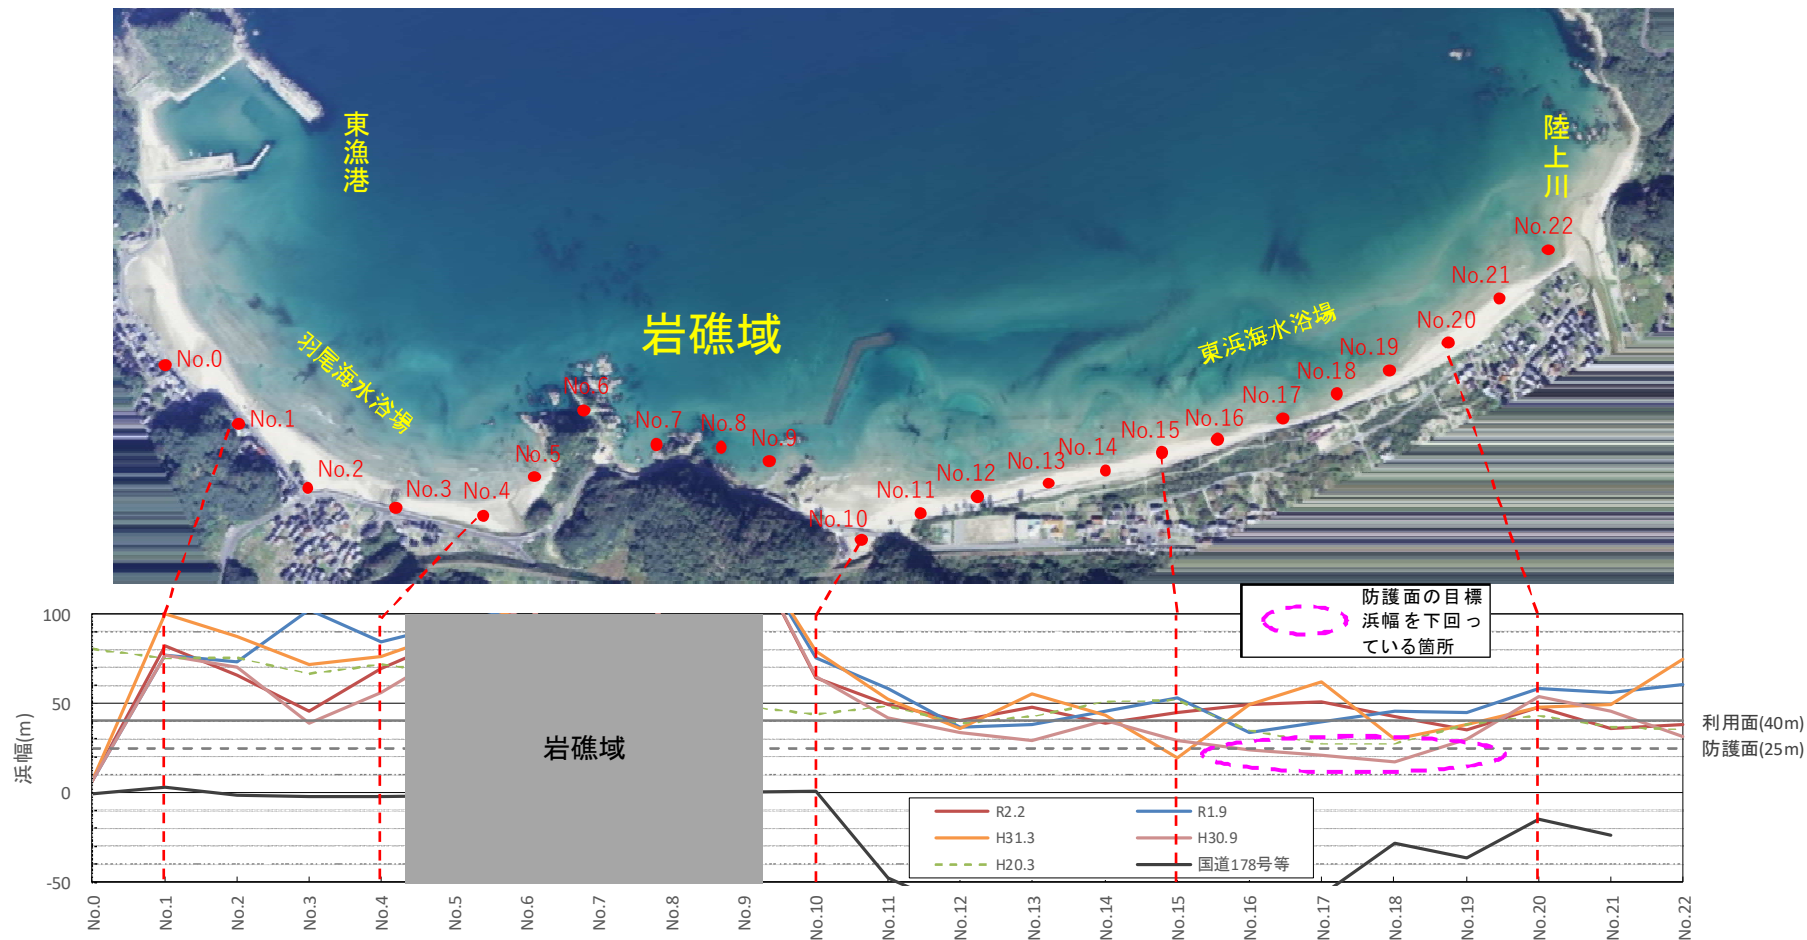
図 4.1.10 利用面、防護面の目安とする浜幅との比較

図 4.1.10 は、直近 4 回分の測量データに基づいて算出した浜幅と、利用面（40m）、防護面（25m）の目安となる浜幅を比較したものである。令和元年度は、防護面の目標浜幅（25m）は確保されているが、局所的に汀線が後退する箇所がみられる。東浜海水浴場については、利用面の目標浜幅（40m）に対して一時的な後退がみられる。

- ・サンドリサイクルにより汀線は概ね維持されていることから、引き続きサンドリサイクルを行いつつ、経過観察を行う。
- ・防護面において局所的に汀線の後退傾向箇所が見られるため、当該箇所においては今後の動向を注視する。
