令和5年度 鳥取沿岸土砂管理連絡調整会議(東部地区) ＜要旨＞

鳥 取 県

➤ 東部沿岸の対象範囲

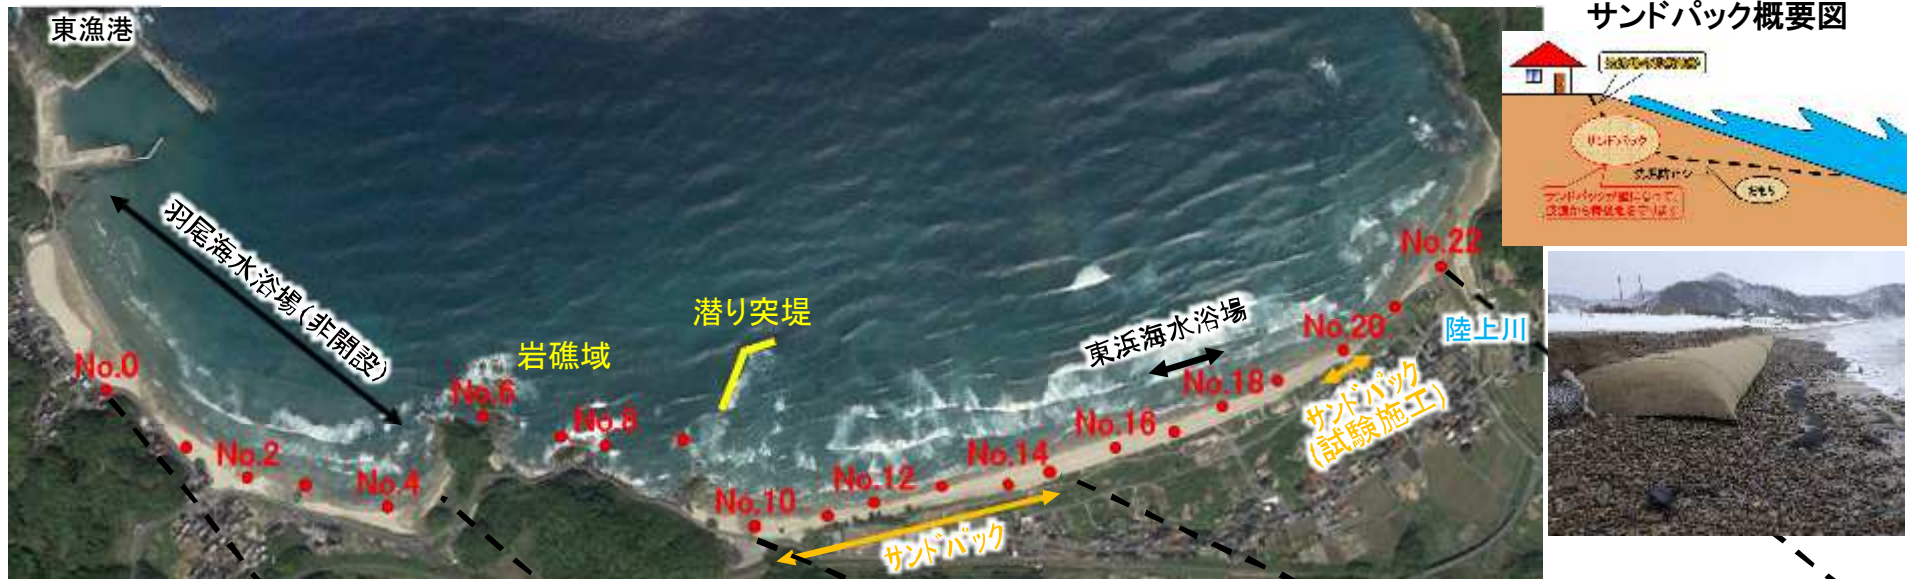
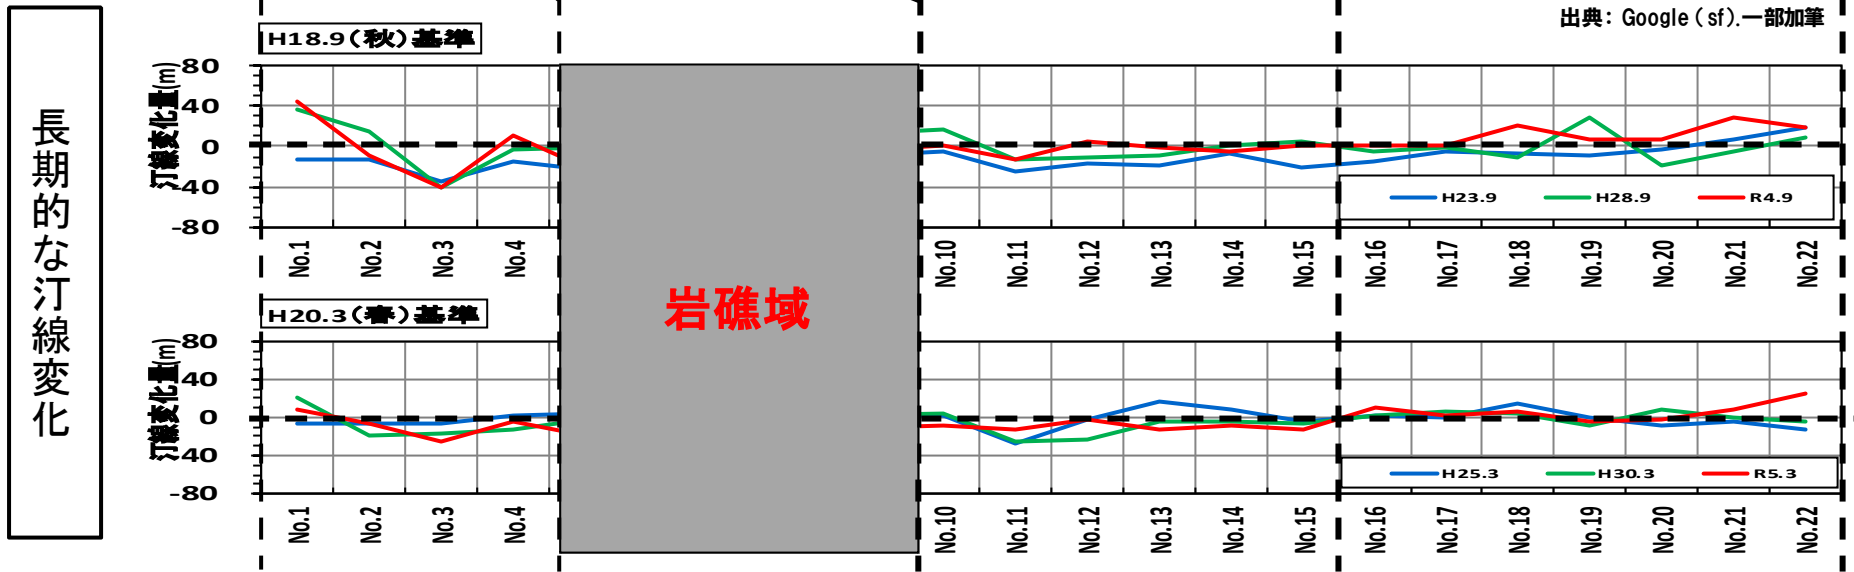
長期的な汀線変化: 概ね基準年のラインで推移しており、海岸全体としてみれば汀線位置を維持している。

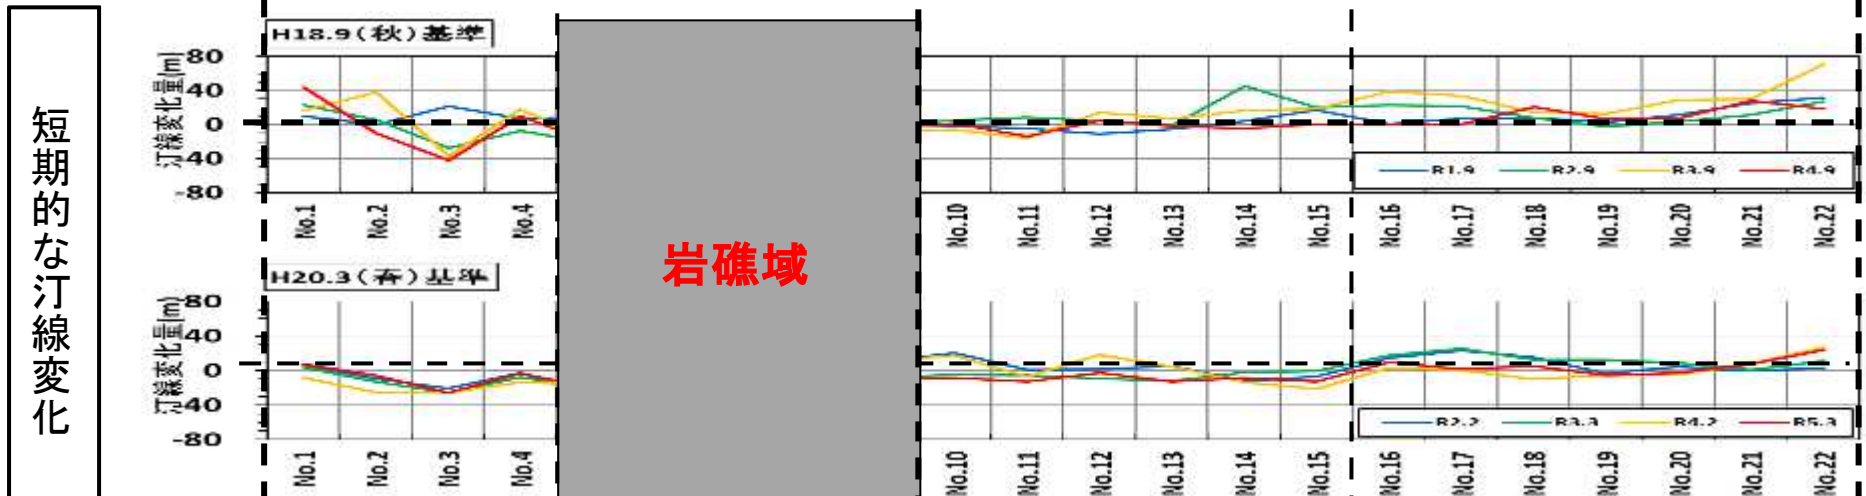
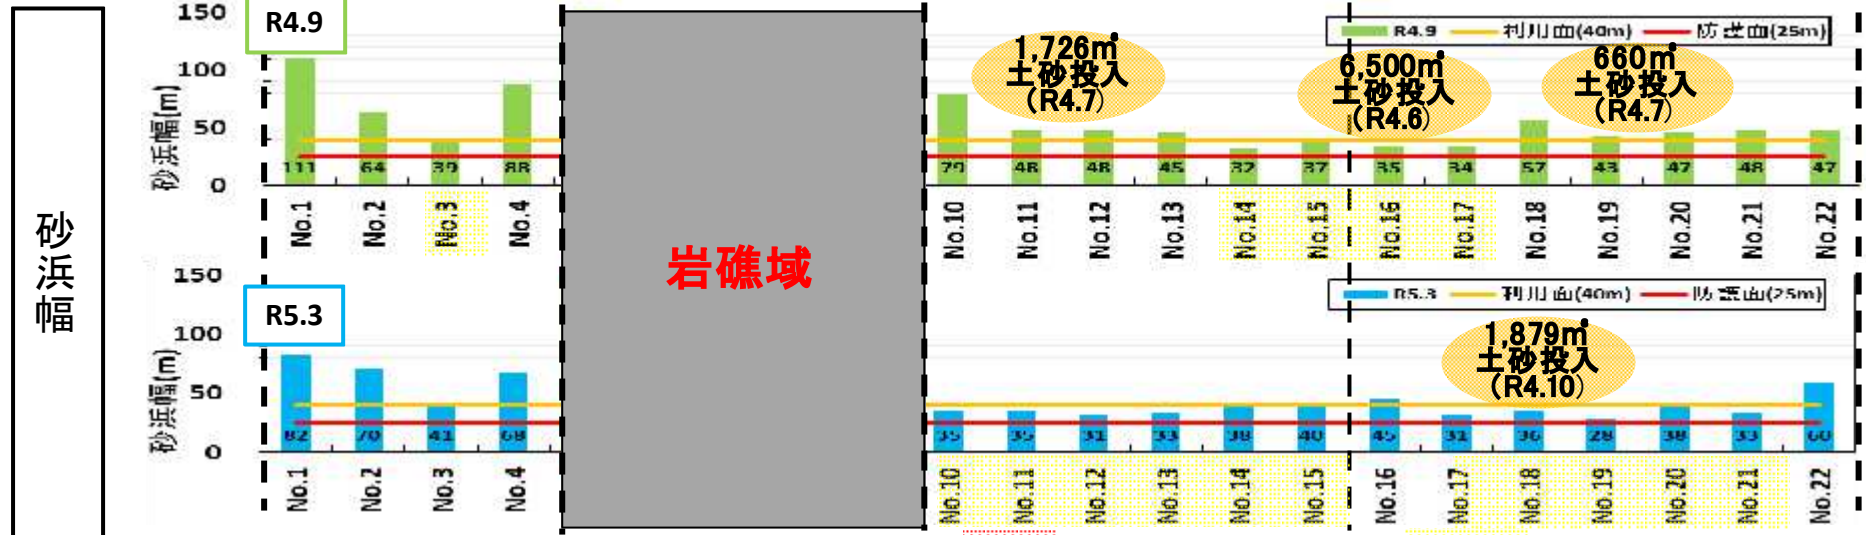
短期的な汀線変化: 一部で汀線の後退が見られるものの、全体としてみれば概ね汀線を維持している。

砂浜幅: 利用面の目安(40m)を下回る箇所が冬季に多く確認される。

- 浜崖の発生も確認されることから、引き続き浜崖対策(サンドバック)を継続する。
- 砂浜での防護が必要となることから、サンドリサイクル(サンドバックの覆砂を含む)を継続するとともに、引き続きモニタリングを行う。

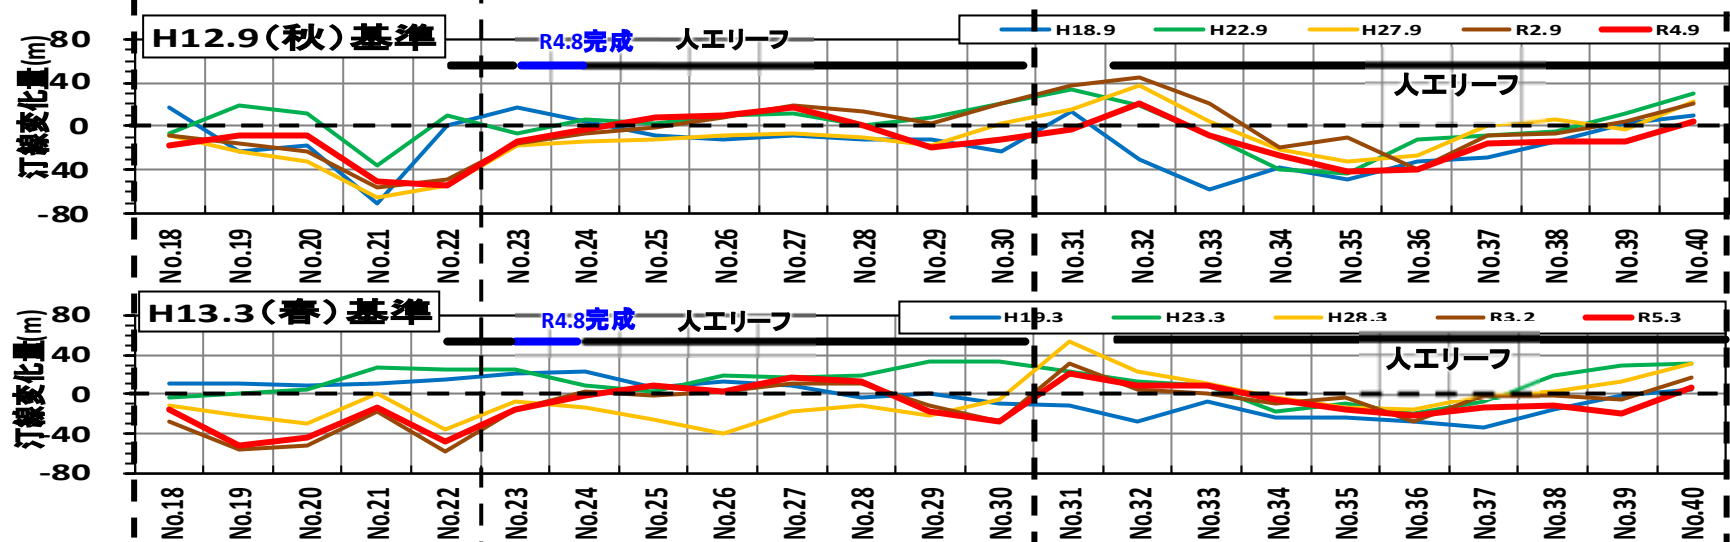
長期的な汀線変化：人工リーフ背後では比較的安定した傾向が見られるものの、人工リーフ開口部等の構造物がない区間では、経年的な汀線の前進・後退が確認される。

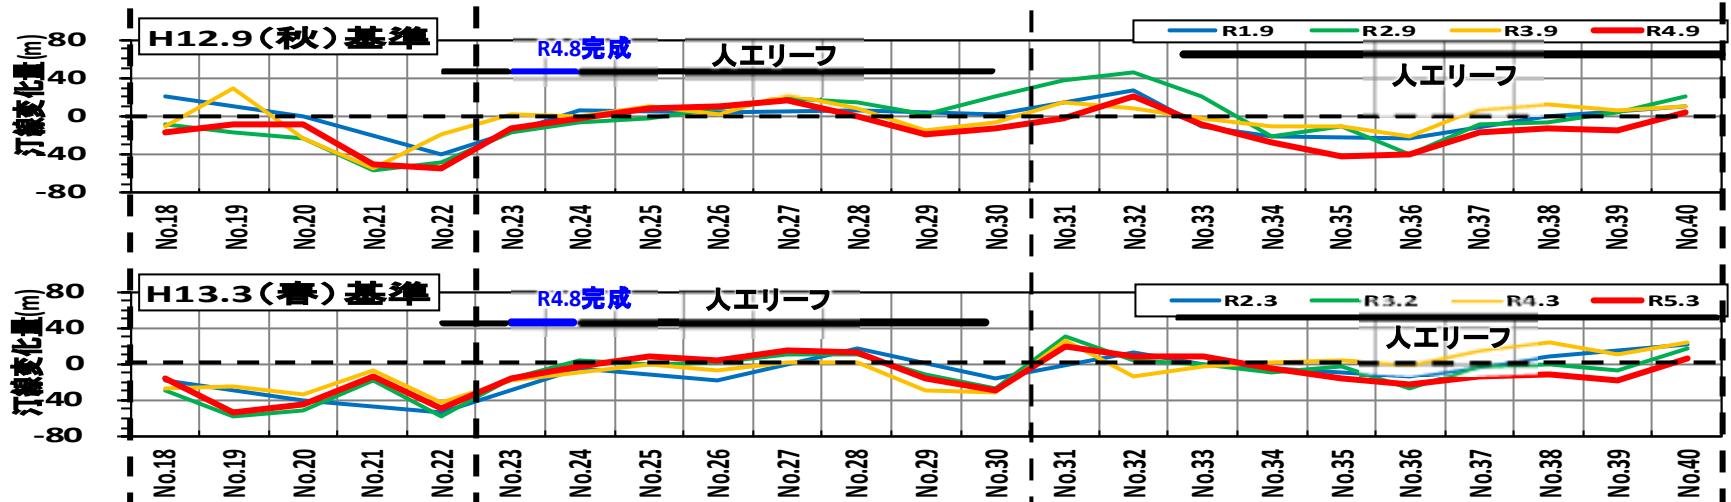
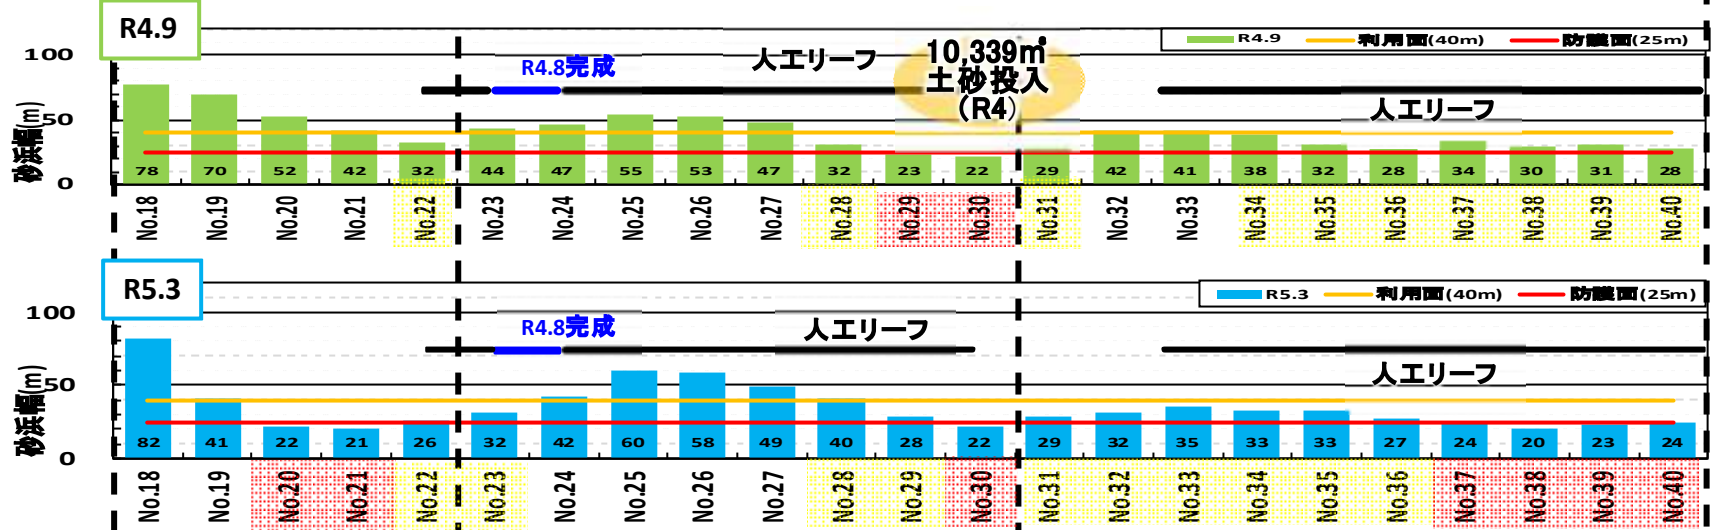
短期的な汀線変化: 西側人工リーフの背後では若干の前進傾向が見られ、東側人工リーフの背後では後退傾向が確認される。東西で変化傾向は異なるものの海岸全体としては現状を維持している。

砂浜幅: 冬季には、冬季風浪により一部(No20、21、30、37、38、39、40)で防護面の目安浜幅(25m)を下回っている。

- 人工リーフ開口部の背後地で浜崖が年々拡大していることから、今後浜崖対策の検討を行う。
- モニタリングを継続し、人工リーフの整備に係る効果検証を実施する。

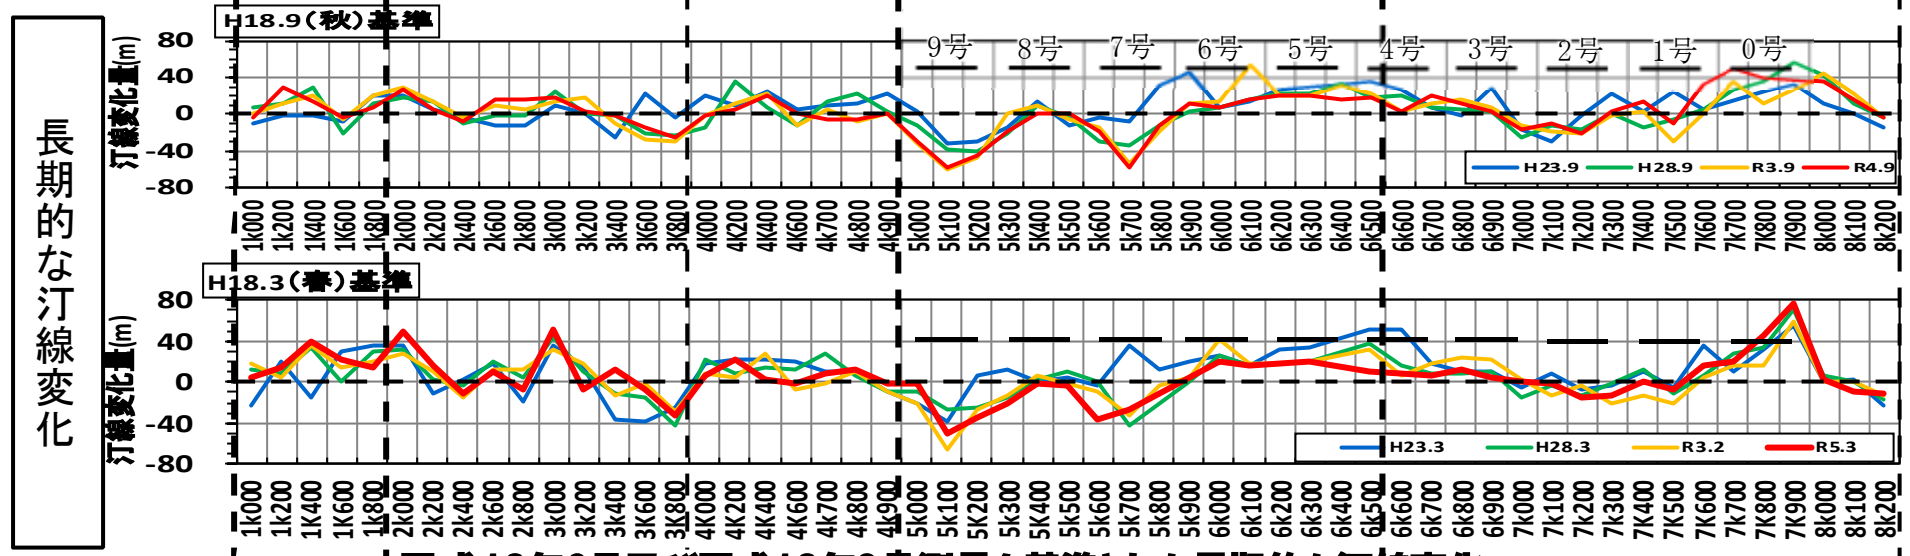
長期的な汀線変化: 人工リーフ西側(5k000~5k800)の汀線は後退した状態が続いている。
その他の区間においては、概ね汀線を維持している。

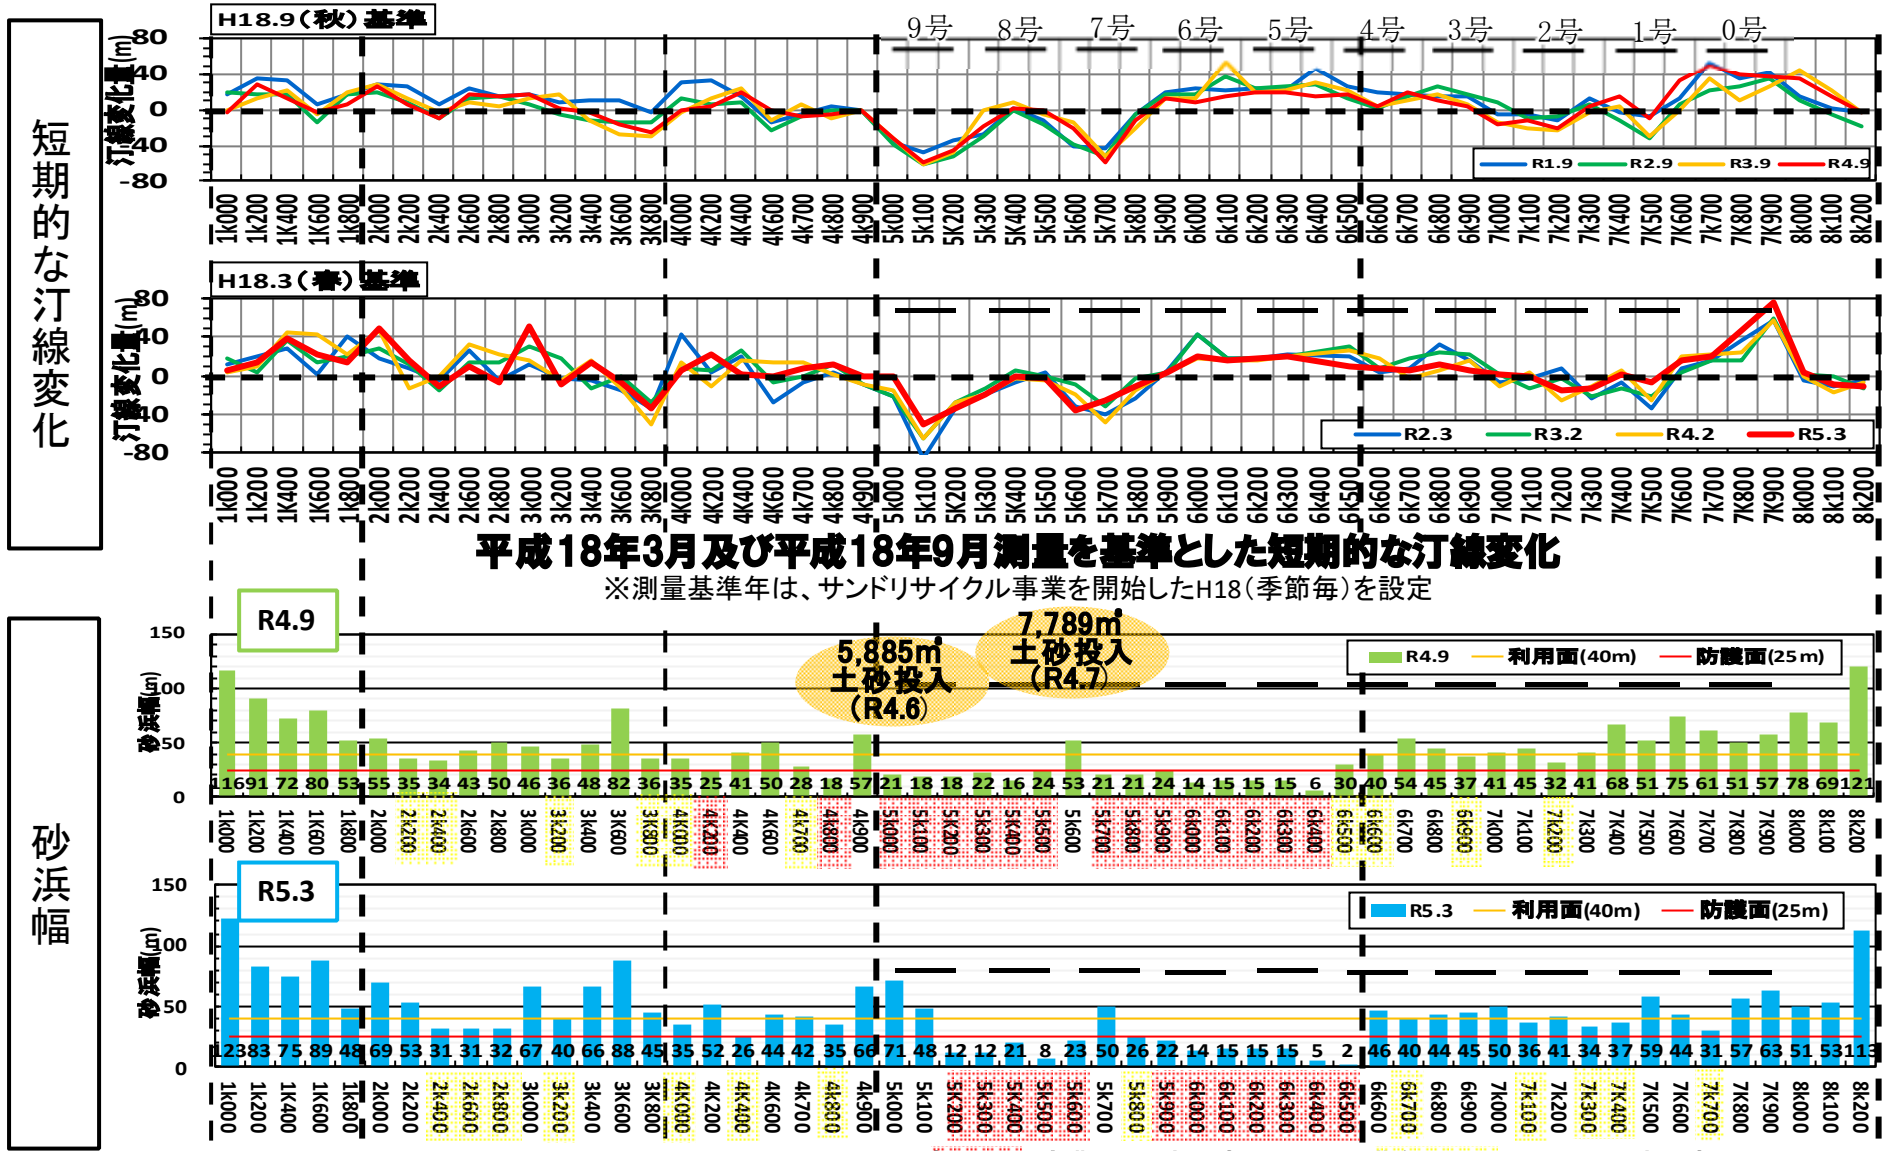
短期的な汀線変化: 人工リーフ西側(5k000~5k800)の汀線は後退した状態が続いている。
 砂浜幅: 人工リーフ西側の半数以上の測線が防護面の目安浜幅(25m)を下回っている。

○引き続き変更した位置（5k000）への養浜を継続するとともに、変更した位置での効果をモニタリングしていく。

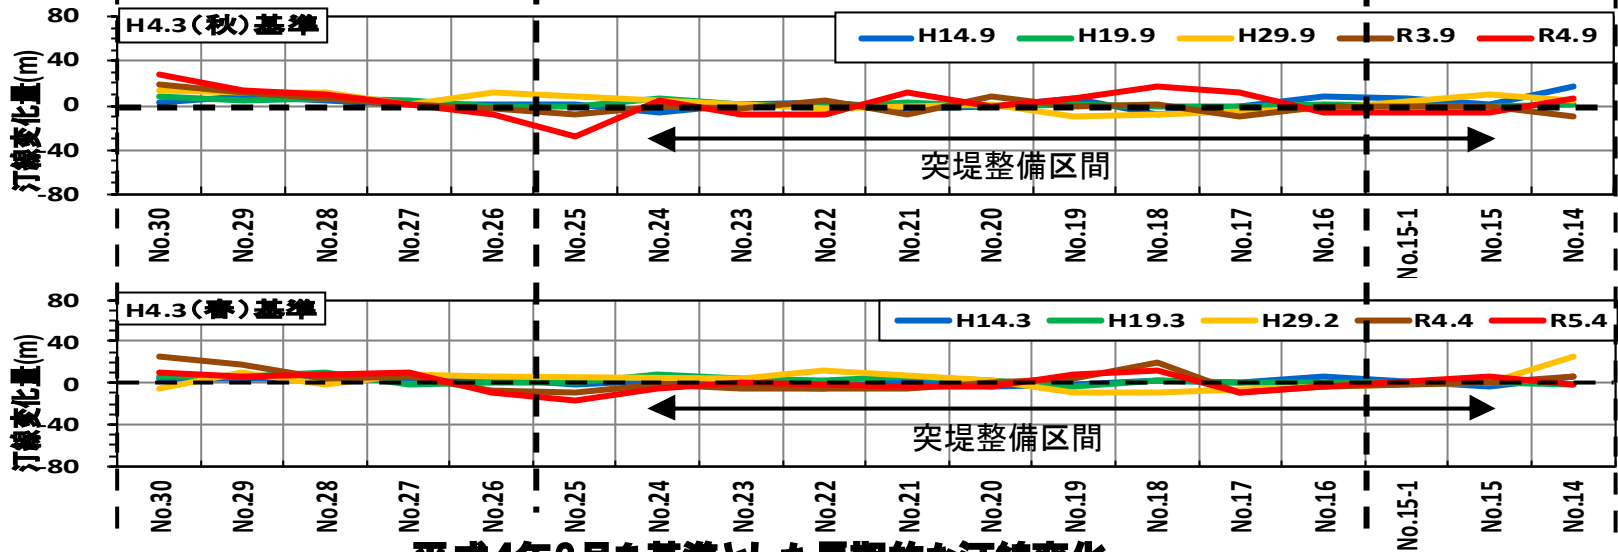
長期的な汀線変化：局所的な後退（No.25）が見られるものの、突堤整備により年次的な汀線変化も少なく安定傾向である。

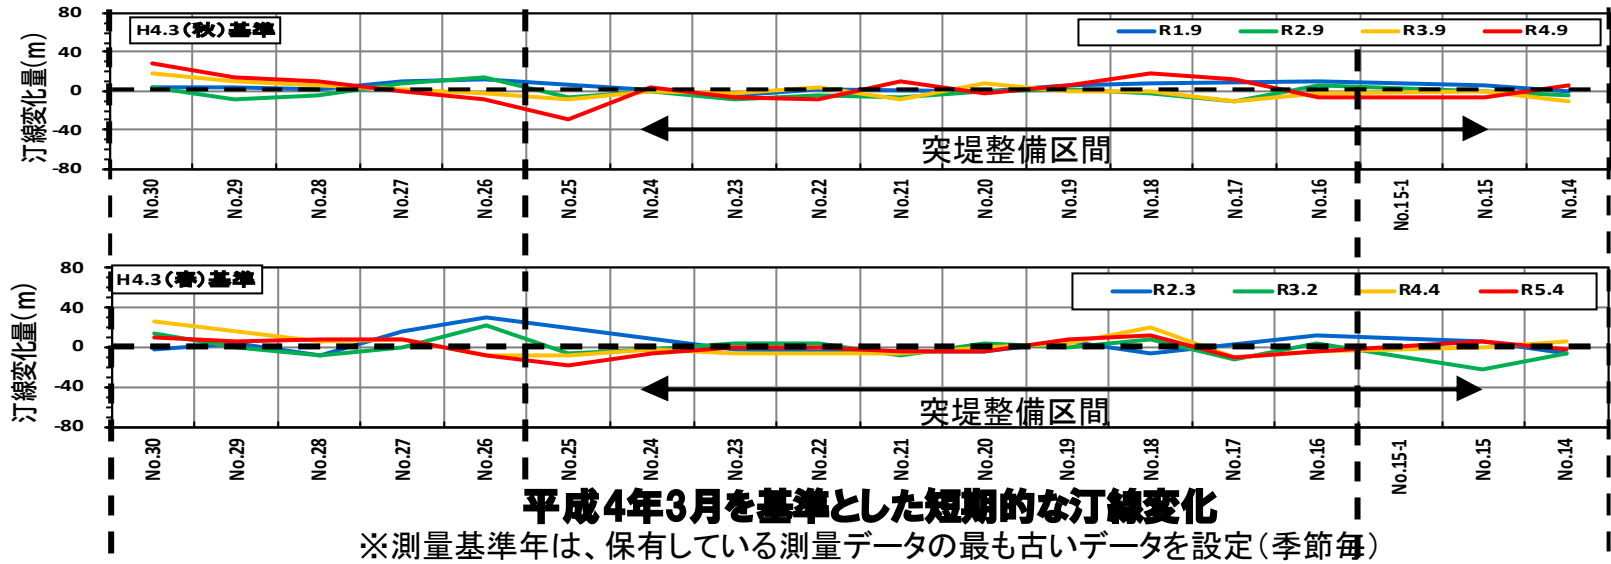
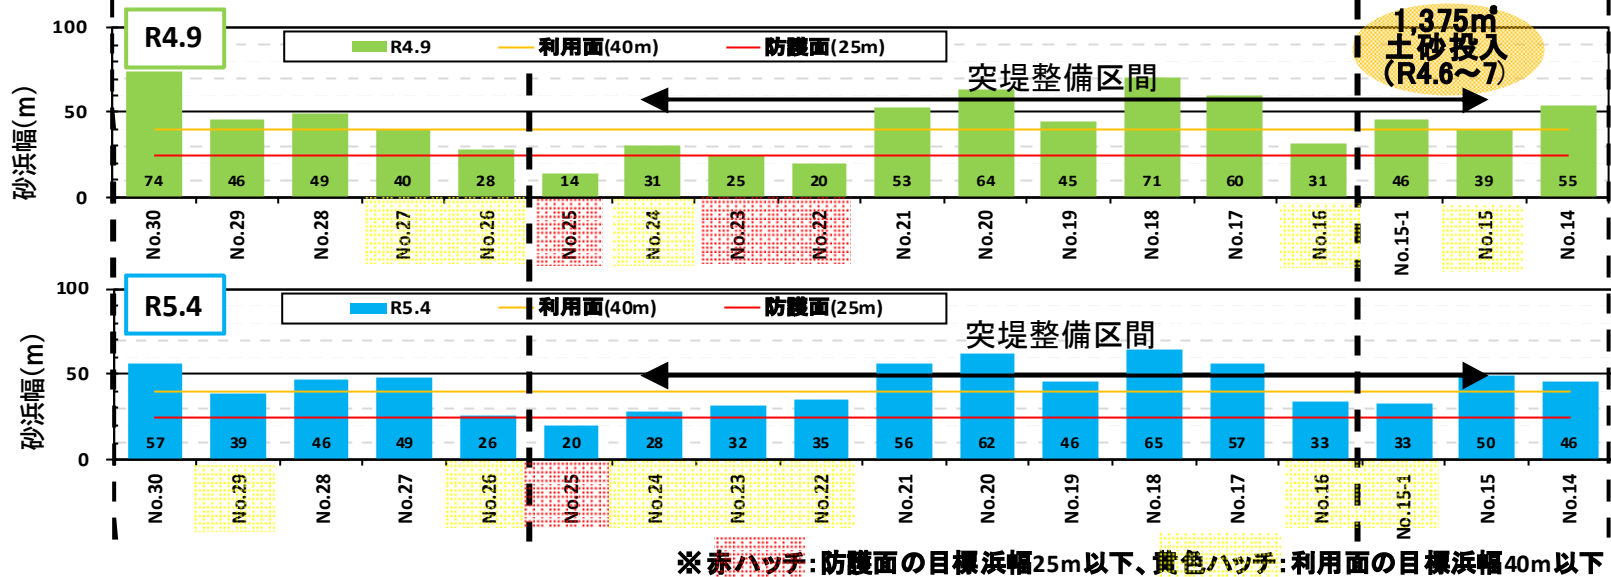
短期的な汀線変化: 局所的な後退(No.25)が見られるものの、突堤整備により年次的な汀線変化も少なく安定傾向である。
砂浜幅: 一部(No.22,23,25)で防護面(25m)を下回っている(国道9号が沖側へ湾曲している影響)。

- 突堤整備による漂砂制御により、汀線位置は安定しており、引き続き継続したモニタリングを行う。
- 千代川からの土砂供給が途絶えているため、鳥取港から賀露西浜海岸への土砂供給を行う。

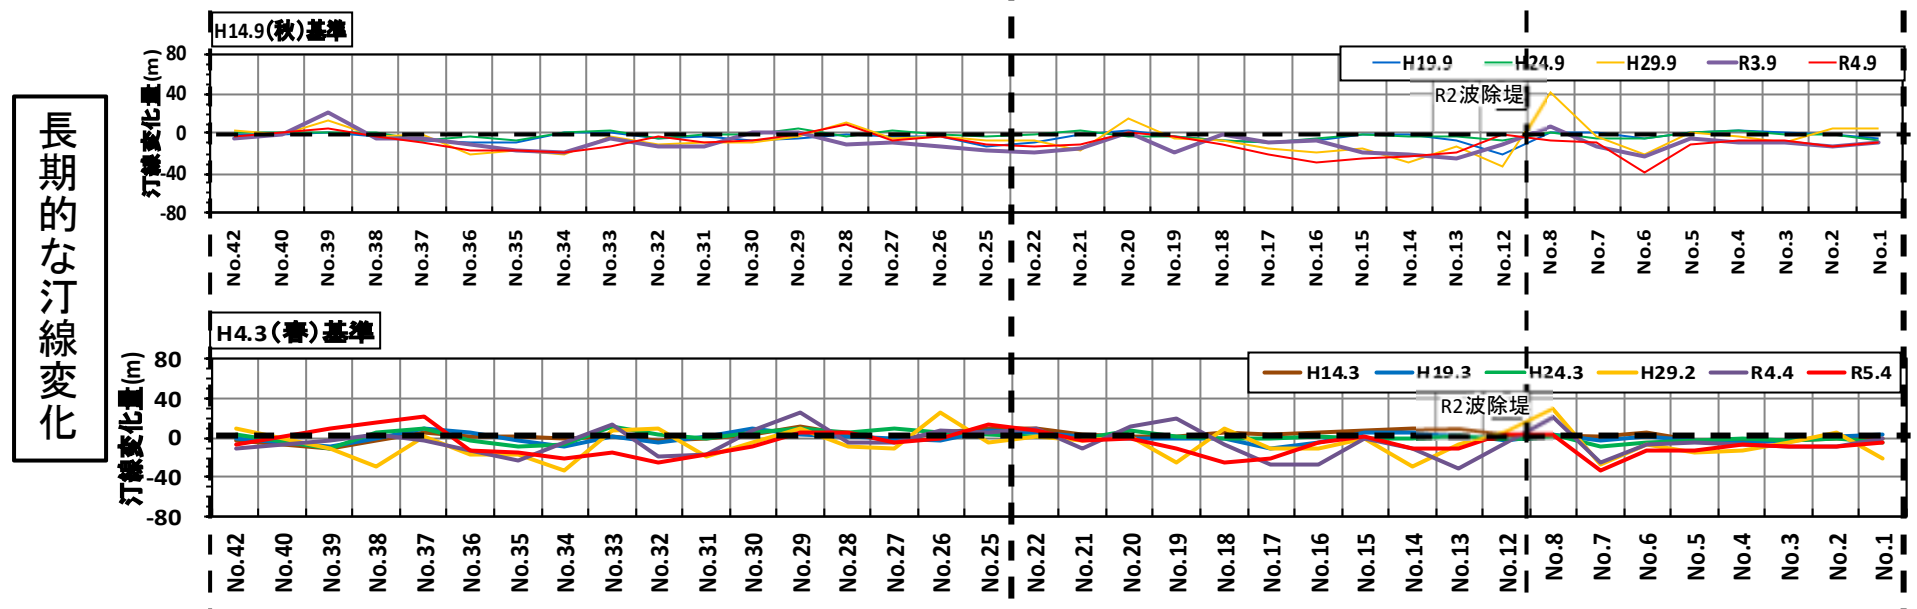
長期的な汀線変化：浜村川左右岸において、平成29年以降、一部汀線位置の後退が見られる。
 （左岸）No.12～No.19付近、（右岸）No.4～No.7付近

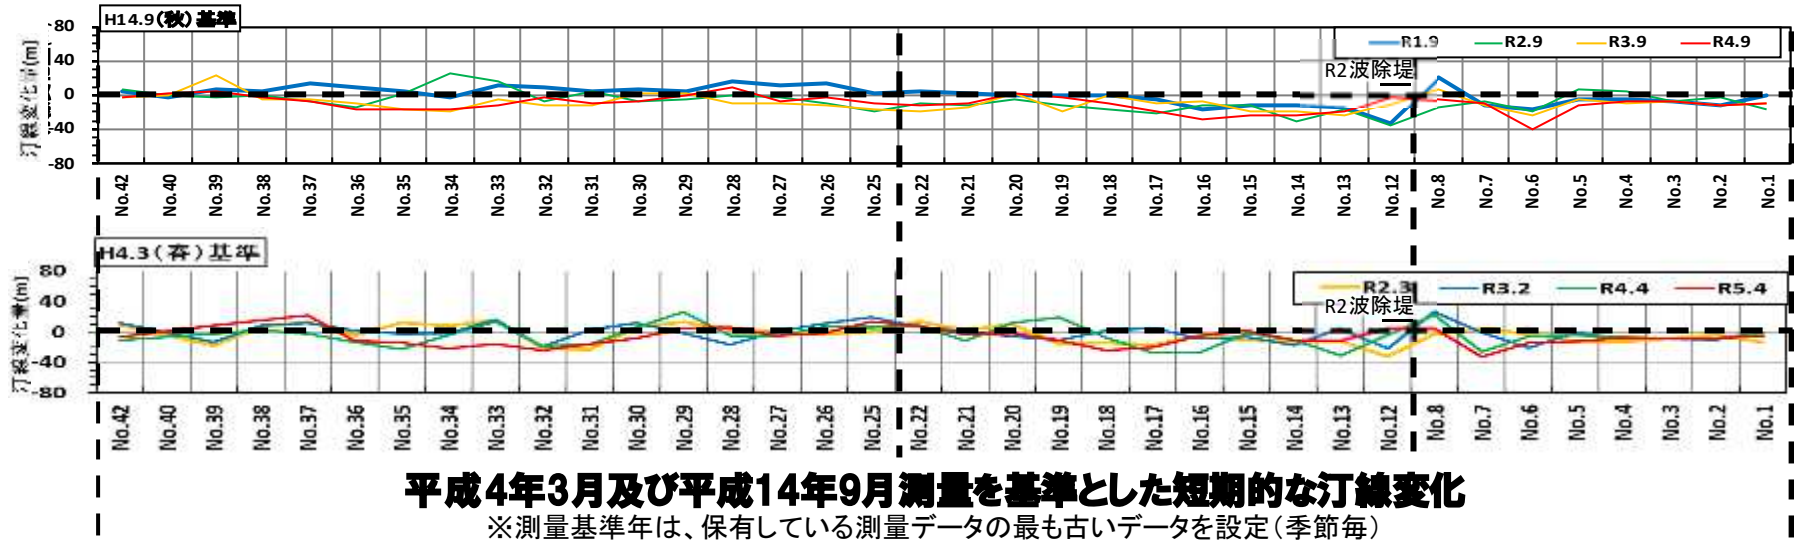
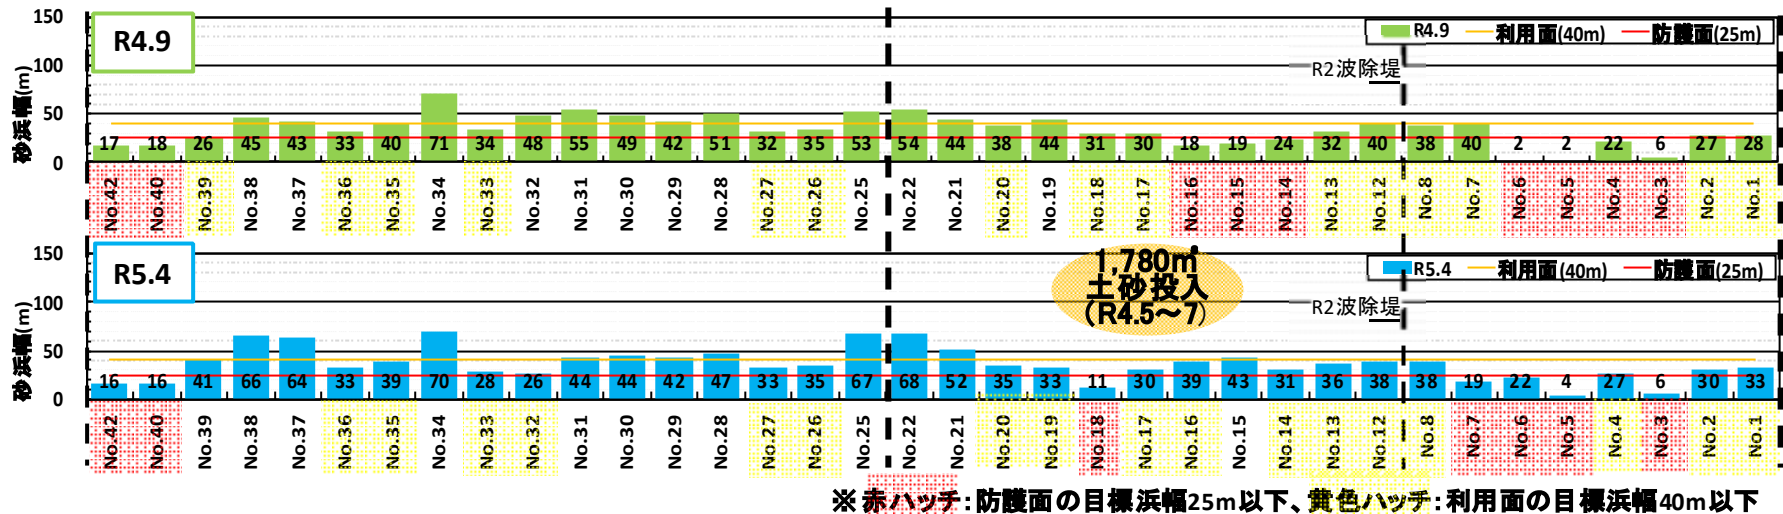
短期的な汀線変化: No.36～No.31及び浜村川左右岸(No.19～No.12、No.4～No.7)において、汀線が後退傾向にある。
砂浜幅: 八束水トンネル付近(No.40～42)で背後地形の影響による防護面の目標値を下回っている。

浜村川左右岸の一部(No.3～7、No.14～16、No.18)で防護面の目標値を下回っている。

- 船磯漁港の浚渫土をより砂浜保全へ繋げるため、漂砂上手の浜村川左岸沖合へ養浜する(令和5年度より実施中)。
- 上記対策を受け、左岸側に陸上養浜していた浜村川河口堆積土を国の工事完了後から右岸側への陸上養浜へ切り替える。

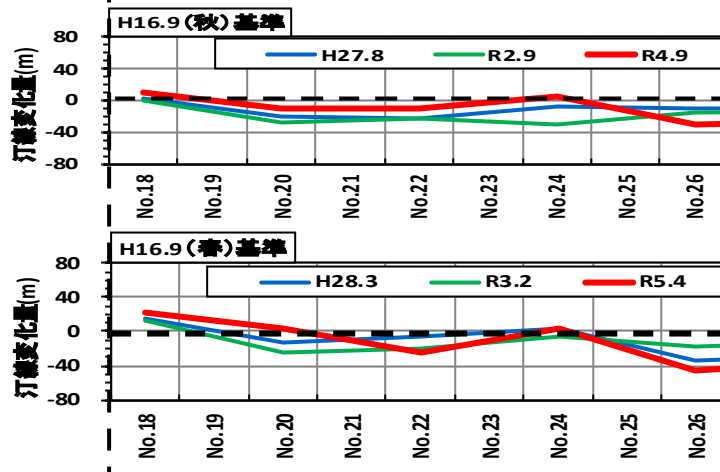
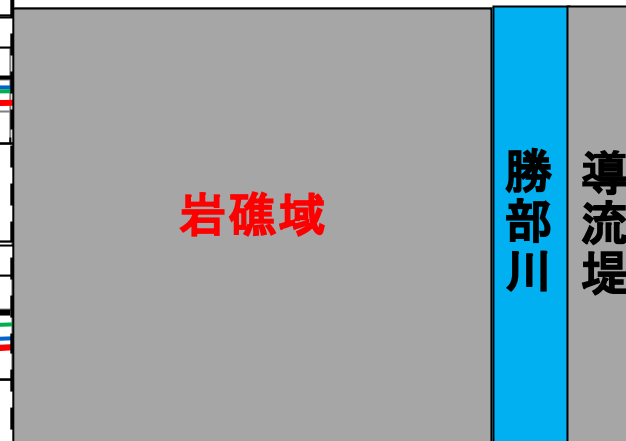
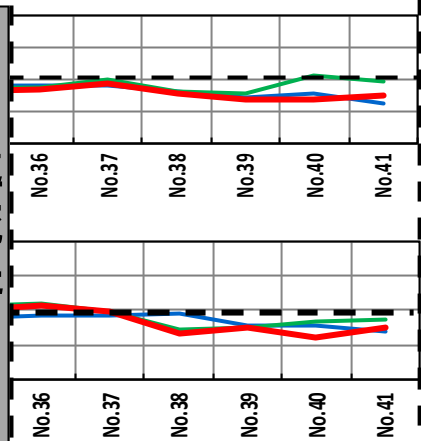
長期的な汀線変化: 井手ヶ浜では、局所的な後退(No.26)が見られるものの、部分的には前進傾向も見られる。
 青谷漁港海岸では、No.38~40付近の汀線位置が後退傾向にある。

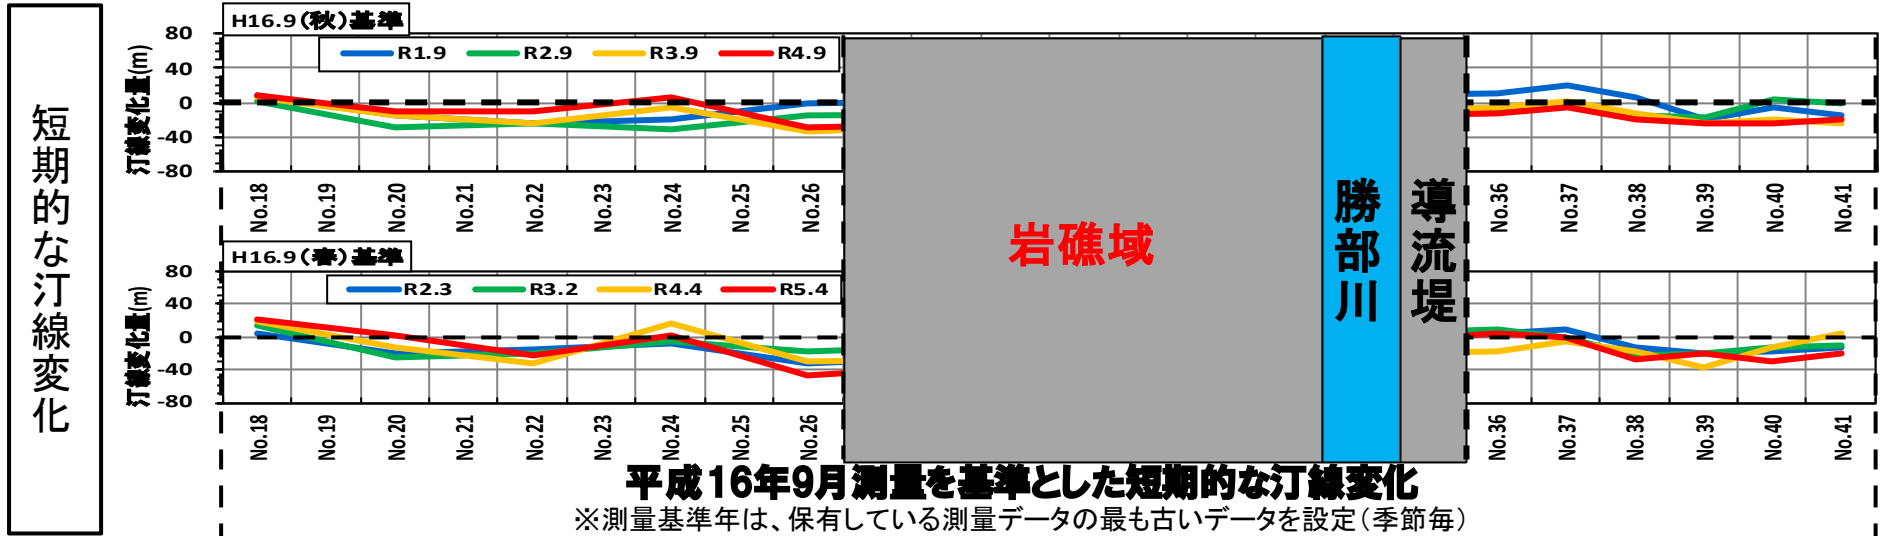
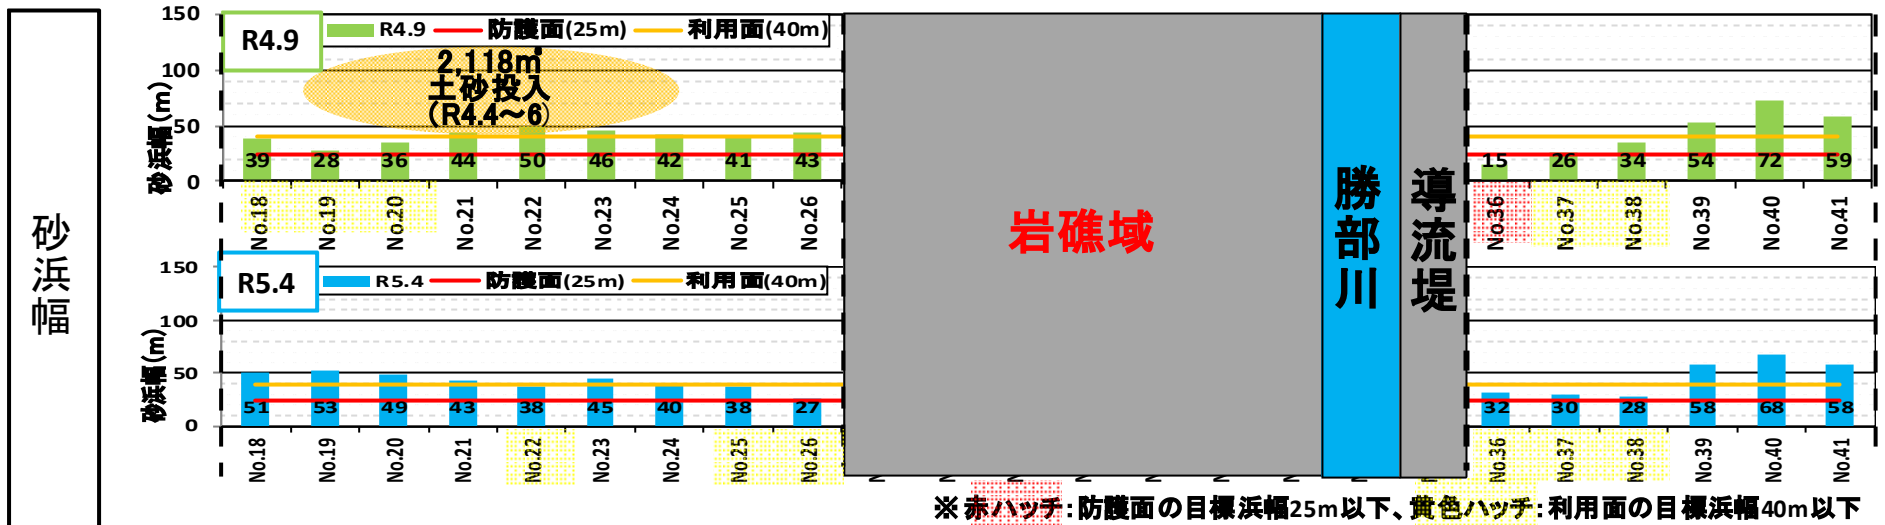
短期的な汀線変化: 井手ヶ浜では、局所的な後退(No.26)が見られるものの、部分的には前進傾向も見られる。
 青谷漁港海岸では、No.38~40付近の汀線に後退傾向が見られる。

砂浜幅: 青谷漁港海岸では、R4.9測量時にNo.36で防護面(25m)を下回っている

- 夏泊漁港と長和瀬漁港から井手ヶ浜へのサンドリサイクルを継続して実施する。
 - 青谷漁港海岸で一部汀線の後退傾向とあわせて、防護面の目標浜幅を下回っていることから、夏泊漁港と勝部川河口からの浚渫工による養浜を検討する。
- ※勝部川河口砂州は海岸からの土砂で形成されていることから、河口閉塞に注意が必要。
