日野川河川事務所の取り組み

令和5年11月29日
日野川河川事務所

富益工区の整備・サンドリサイクル状況

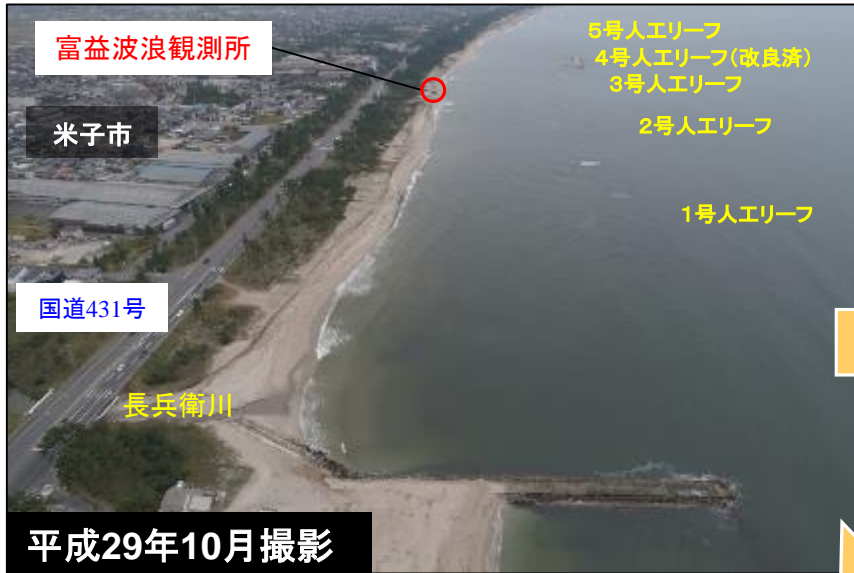
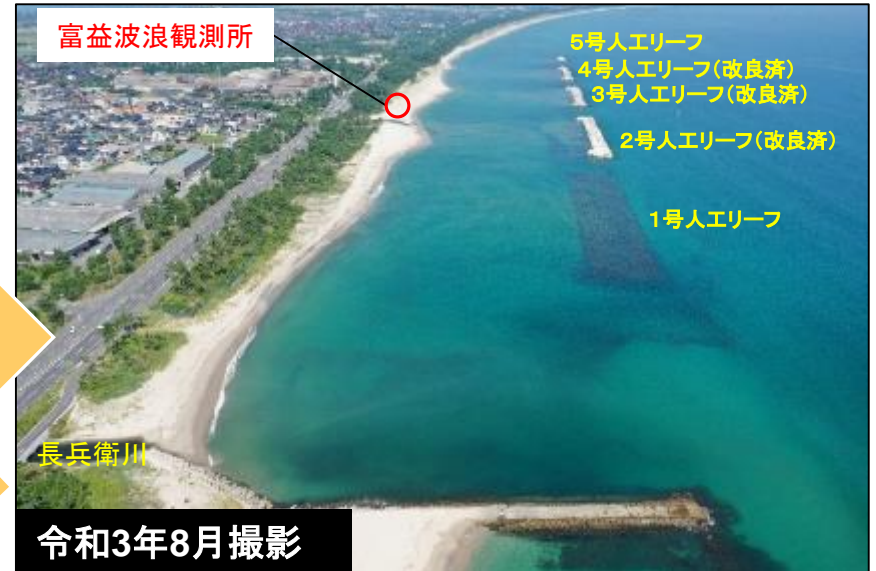
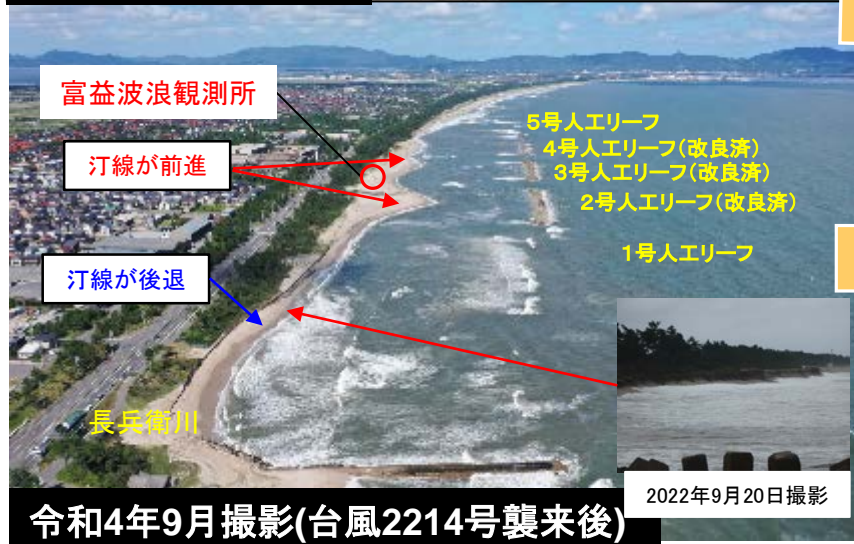
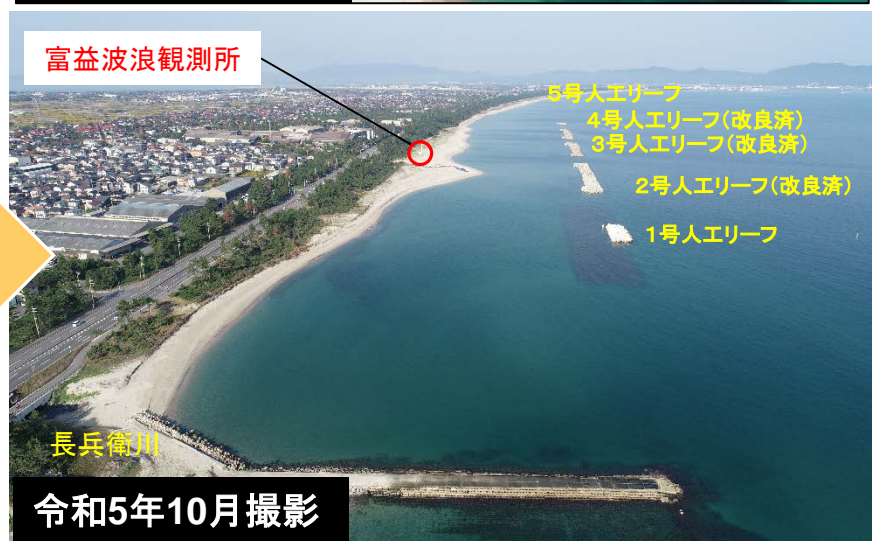
富益工区の地形変化実態【空中写真】

- 2017年（H29）に4号、2018年（H30）に3号、2020年（R2）に2号、2021年（R3）に5号人工リーフ改良（L=35m）を実施。
- 2023年（R5）に1号人工リーフ改良（L=35m）を実施。
- 人工リーフ改良直後（2017年（H29））と現在（2023年（R5））の空中写真を比べると、2号人工リーフ背後では汀線が前進していることが確認できる。一方、1号人工リーフの背後は、汀線が後退している。

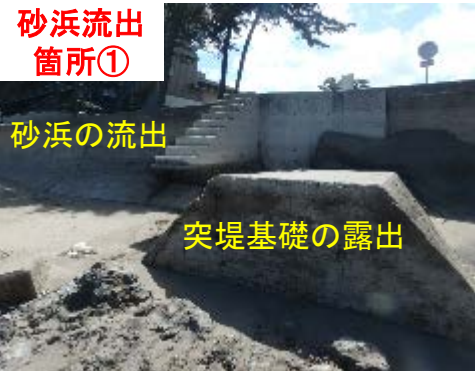
2022年(令和4年)9月19～20日にかけて、台風14号が襲来し、皆生工区の汀線が大きく後退するとともに、浜崖が広域に形成された。2022年(令和4年)10月に日野川河口の砂を運搬し、緊急養浜を実施。

台風14号襲来後の地形変化状況
2022年9月21日撮影

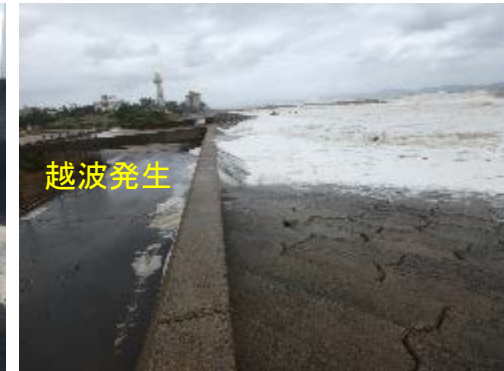
台風14号襲来時の波浪状況
2022年9月20日撮影

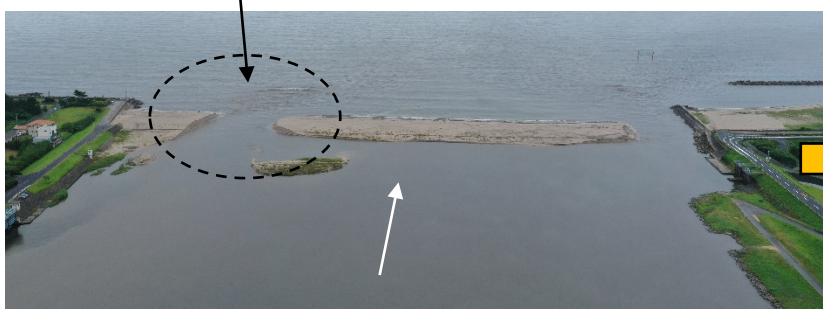
2021(R3).7.8撮影

2021(R3).7.7洪水で河口砂州の一部が流出

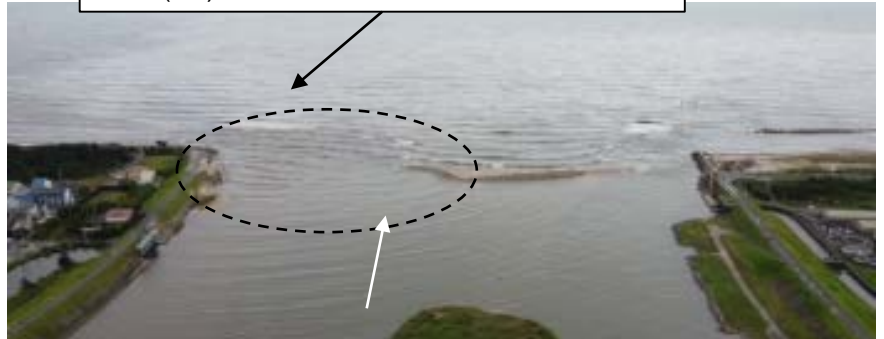
2021(R3).8.18撮影

2021(R3).8.15洪水で河口砂州が流出した
