天神川左岸 15

由良川左岸 21

天神川右岸 27

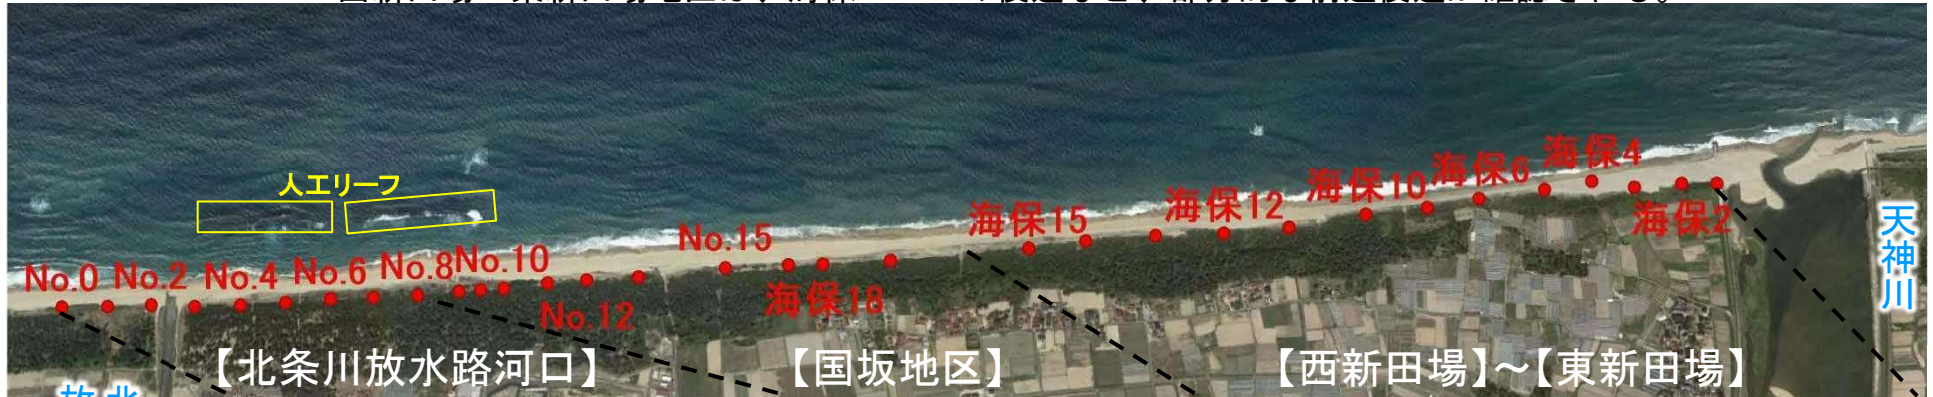
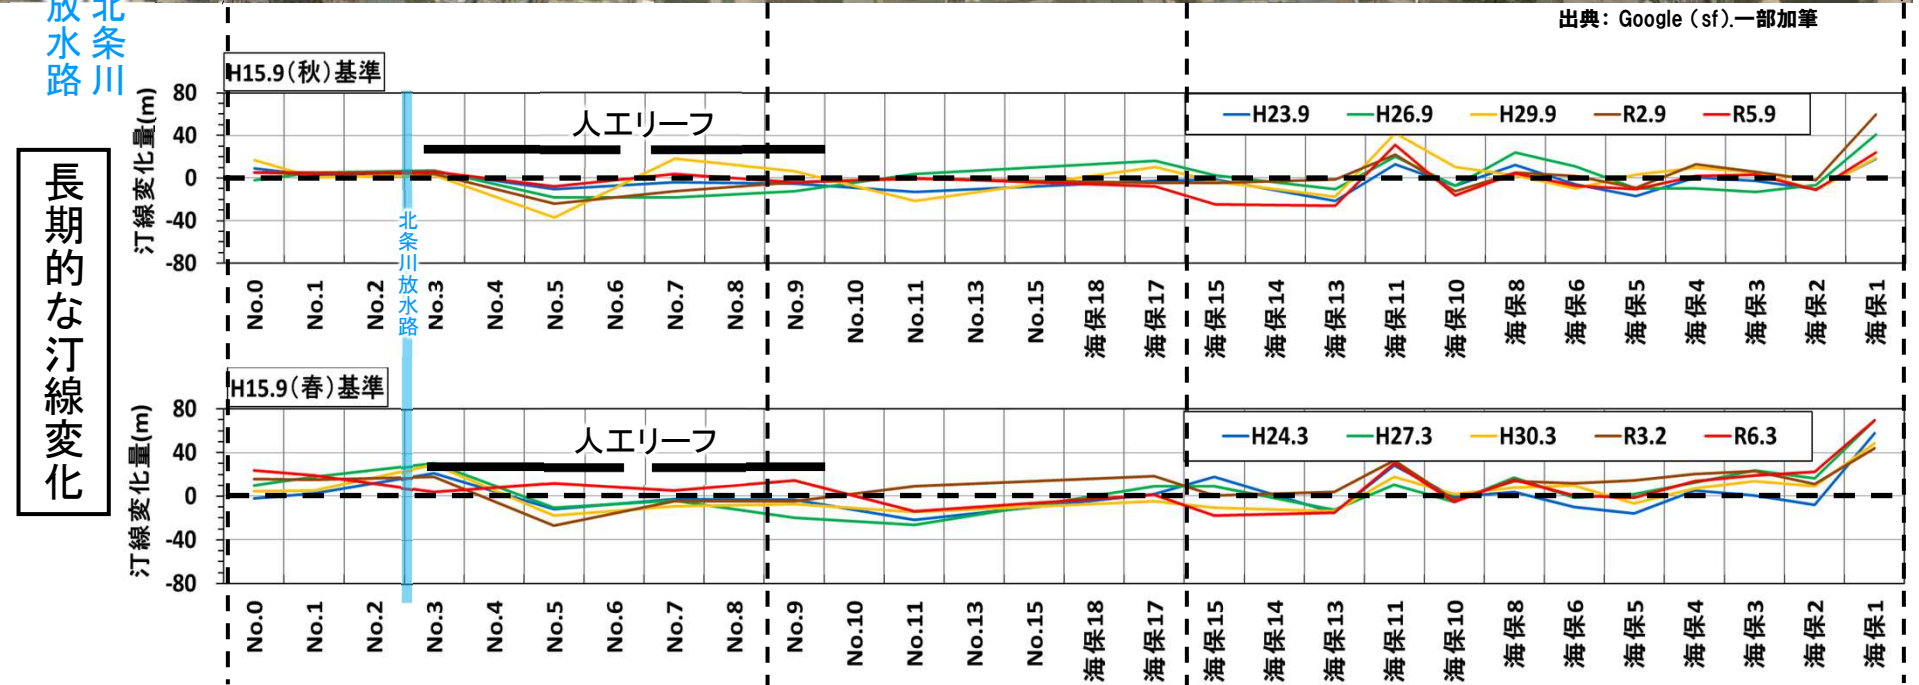
長期的な汀線変化

長期的な汀線変化：北条川放水路河口付近は、左岸側はサンドリサイクルによって汀線位置を維持しており、右岸側は経年的な汀線の前後はあるものの人工リーフによって汀線位置を維持している。
 国坂地区は、経年的な汀線の前後はあるが、全体として基準年と同程度の汀線位置を維持している。
 西新田場～東新田場地区は、海保13～15の後退など、部分的な前進後退が確認される。

平成15年9月を基準とした長期的な汀線変化

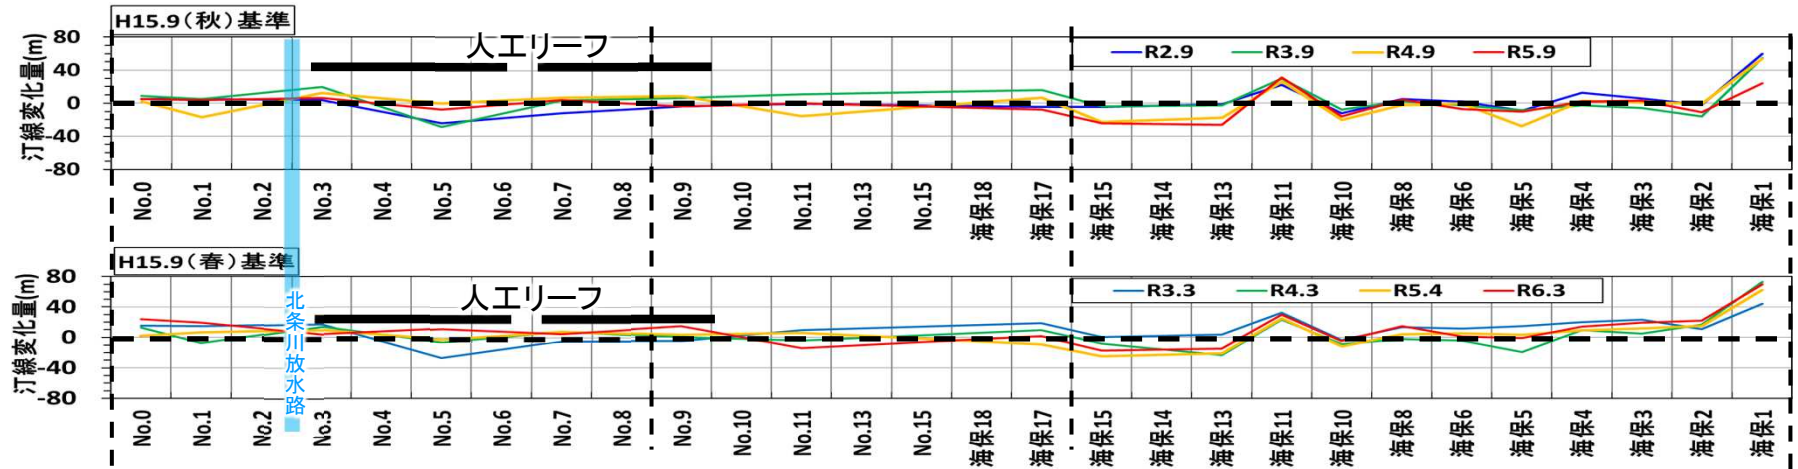
短期的な汀線変化

短期的な汀線変化：北条川放水路河口左岸は、サンドリサイクルによって汀線位置を維持している。右岸側は、人工リーフ背後の汀線が回復傾向にある。

国坂地区は、経年的な汀線の前後はあるが、全体として基準年と同程度の汀線位置を維持している。

西新田場～東新田場地区は、部分的(海保13～15)な汀線後退が見られる。

平成15年9月を基準とした短期的な汀線変化

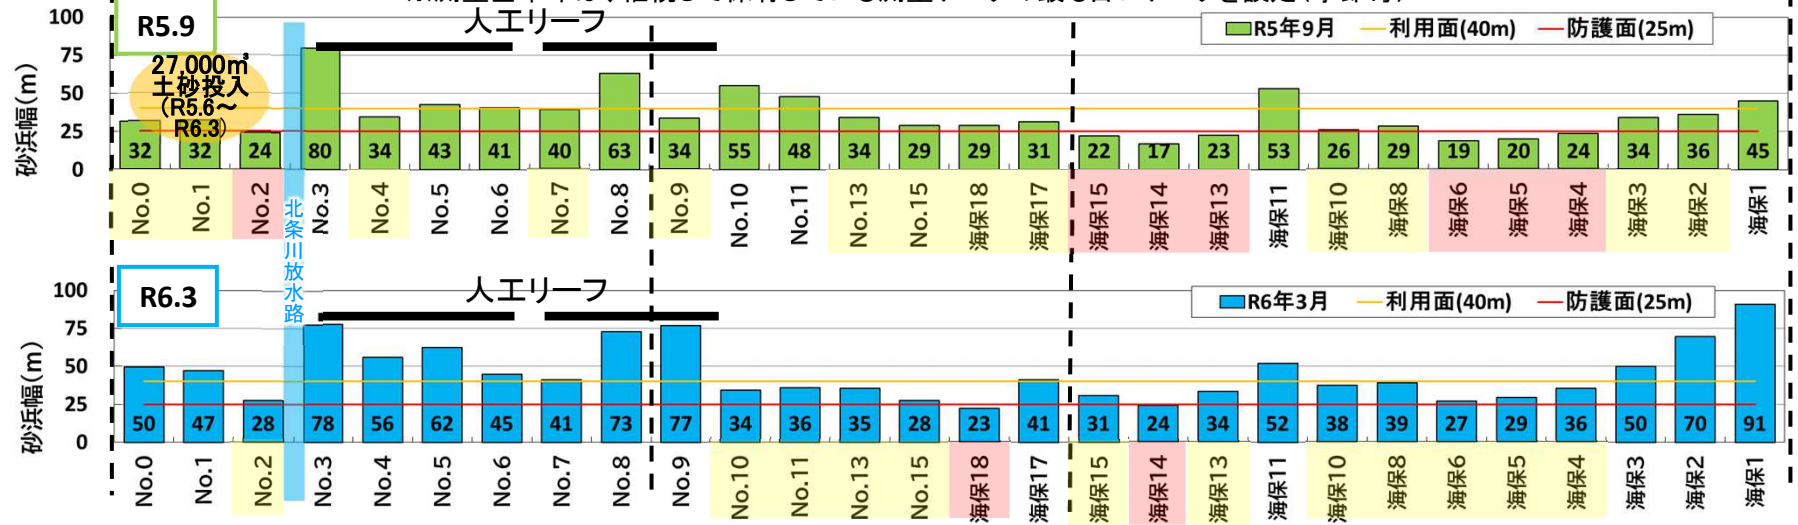
砂浜幅

砂浜幅：R6(春)は、国坂地区(海保18)、西新田場～東新田場地区(海保14)にて、防護面(25m)を下回っている。

令和5年9月、令和6年3月測量時の砂浜幅

※赤色ハッチ:防護面の目標浜幅25m以下
黄色ハッチ:利用面の目標浜幅40m以下

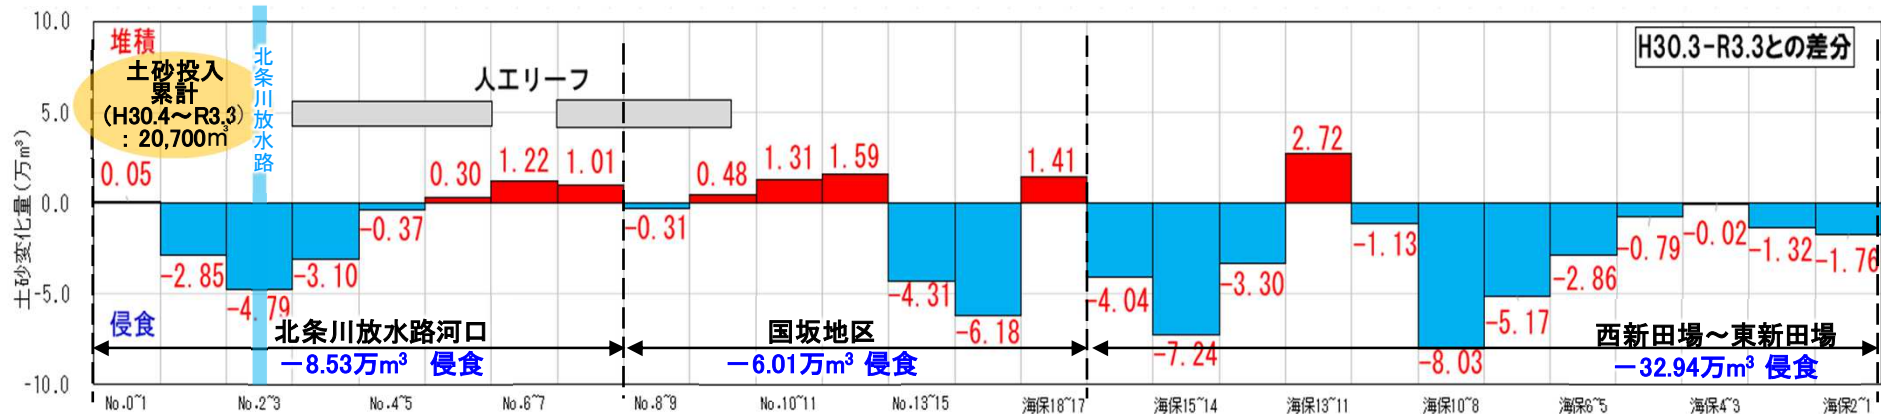
平成30年3月と令和3年3月の土砂量比較

○区間全体として、約48万m³の侵食傾向にあり、沖合施設がない区間で特に土砂移動量大きい。

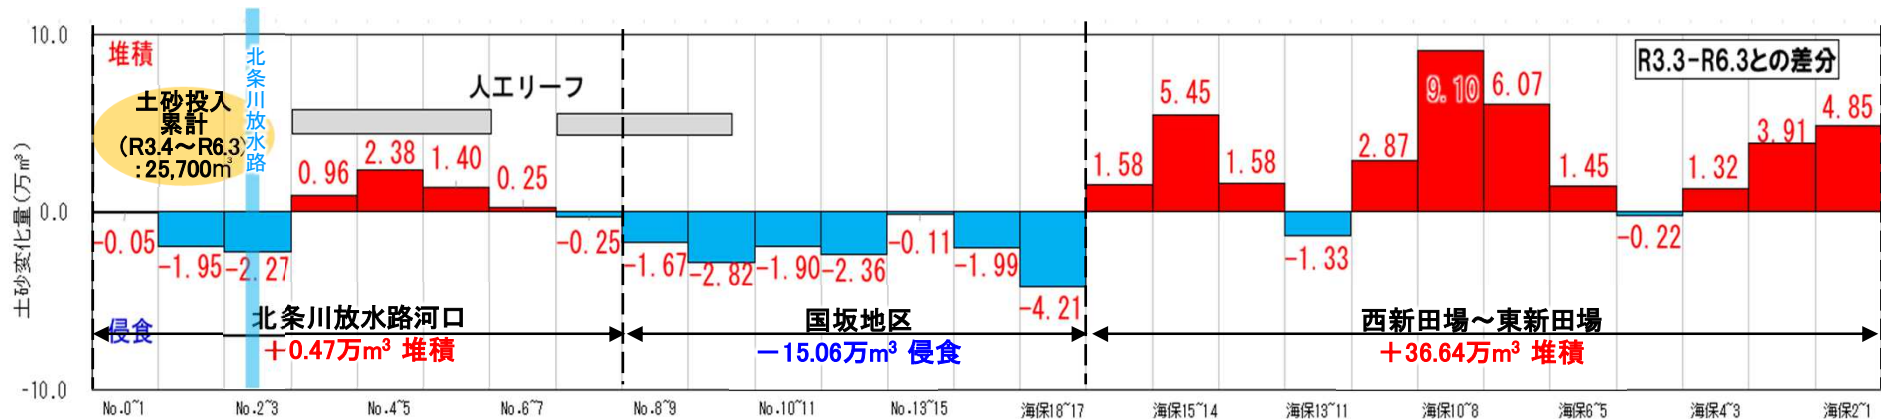
令和3年3月と令和6年3月の土砂量比較

○区間全体として、約22万m³の堆積傾向にある。

○西新田場～東新田場では土砂量が回復傾向にあるものの、国坂地区では区間累計で引き続き侵食傾向にある。また、北条川放水路左岸では、掘削した土砂を投入しているが、経年的に侵食傾向を示している。

- 放水路河口左岸は、概ね汀線は維持しているものの土砂量は減少傾向にあることから、引き続き左岸側への養浜を継続する。
- 国坂地区は、概ね汀線は維持しているものの土砂量は減少傾向にあることから、引き続き巡視等による監視を行う。
- 西新田場～東新田場は、近年部分的な汀線後退（海保13～15）が確認されることから、重点的に監視するとともに漂砂下手で土砂量が減少していることから、陸上養浜の検討を行う。
- 漂砂系として土砂量が減少していることから、天神川からの供給土砂量を増やす取り組みの実施。

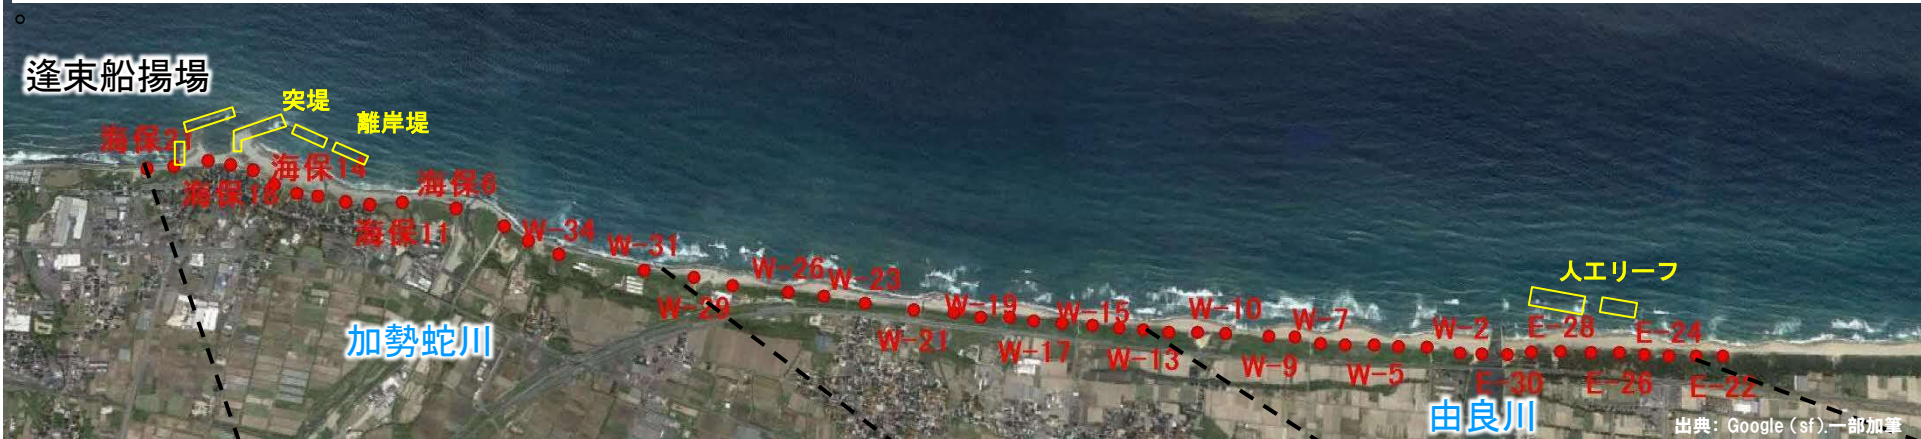
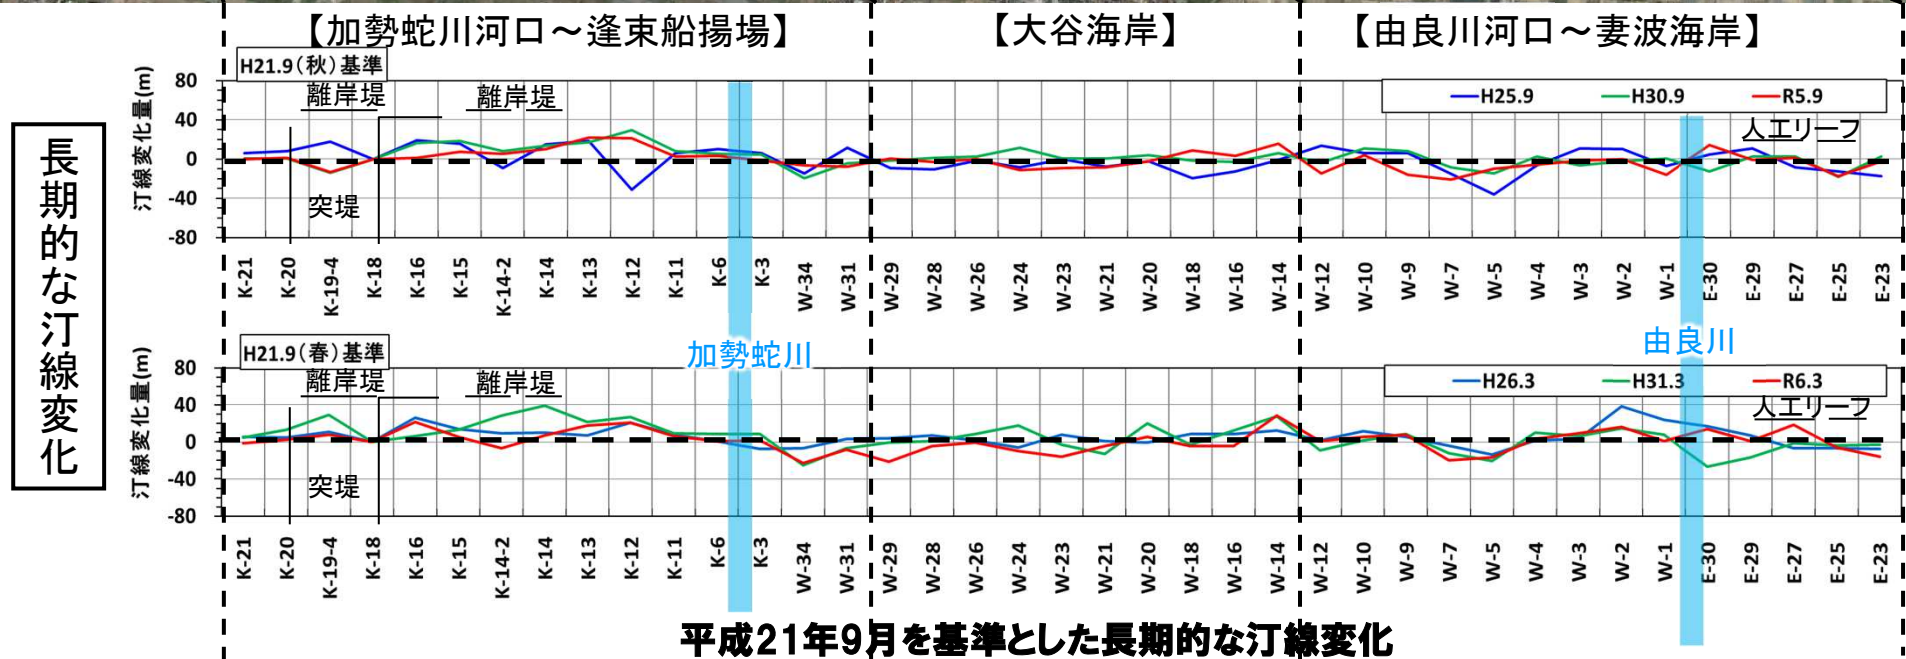
長期的な汀線変化

長期的な汀線変化：加勢蛇川河口～逢東船揚場では、離岸堤などの整備によって基準年から前進傾向にあるが、加勢蛇川右岸で後退傾向が見られる。
 大谷海岸では、R6.3の測量結果において、西側(W-23～W-29)付近で一時的な後退傾向が見られる。
 由良川河口～妻波海岸では経年的に前進後退を繰り返しており中期的(H31.3～R6.3)な変化量は小さい

平成21年9月を基準とした長期的な汀線変化

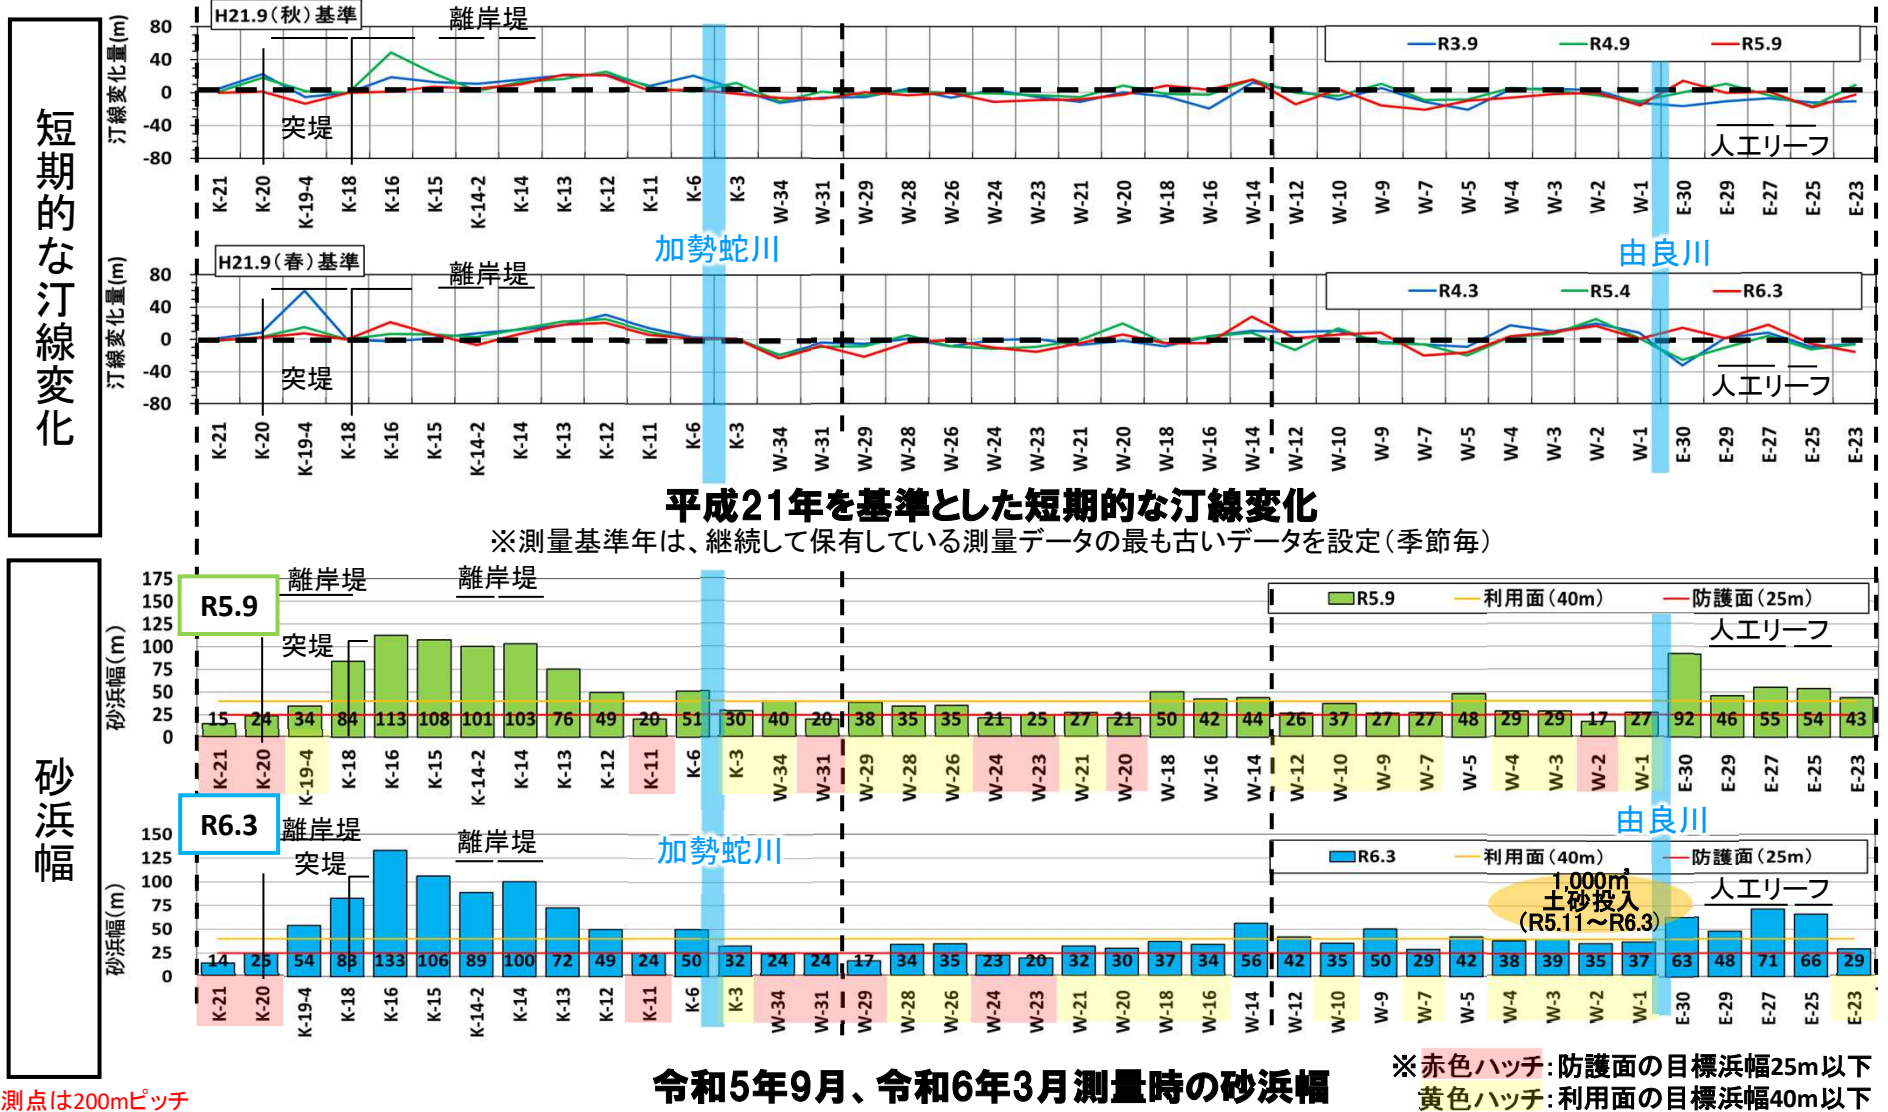
短期的な汀線変化：加勢蛇川河口～逢東船揚場では、海岸保全施設の影響によって変動も比較的小さく汀線位置は安定しているが、近年加勢蛇川右岸で後退傾向が見られる。

大谷海岸では、W-29で局所的な後退が見られるが、全体を通して基準線前後で推移し安定傾向にある。

由良川河口～妻波海岸では、全体を通して基準線前後で比較的大きな変動が見られる。

砂浜幅：海岸保全施設の影響により漂砂下手で、防護面の目標値を下回っている箇所(K-20、21)が見られる一方、漂砂上手のK-16では堆積傾向である。R6(春)にて、加勢蛇川右岸側の複数箇所(W-23、24、29～34)で防護面の目標値を下回っている。

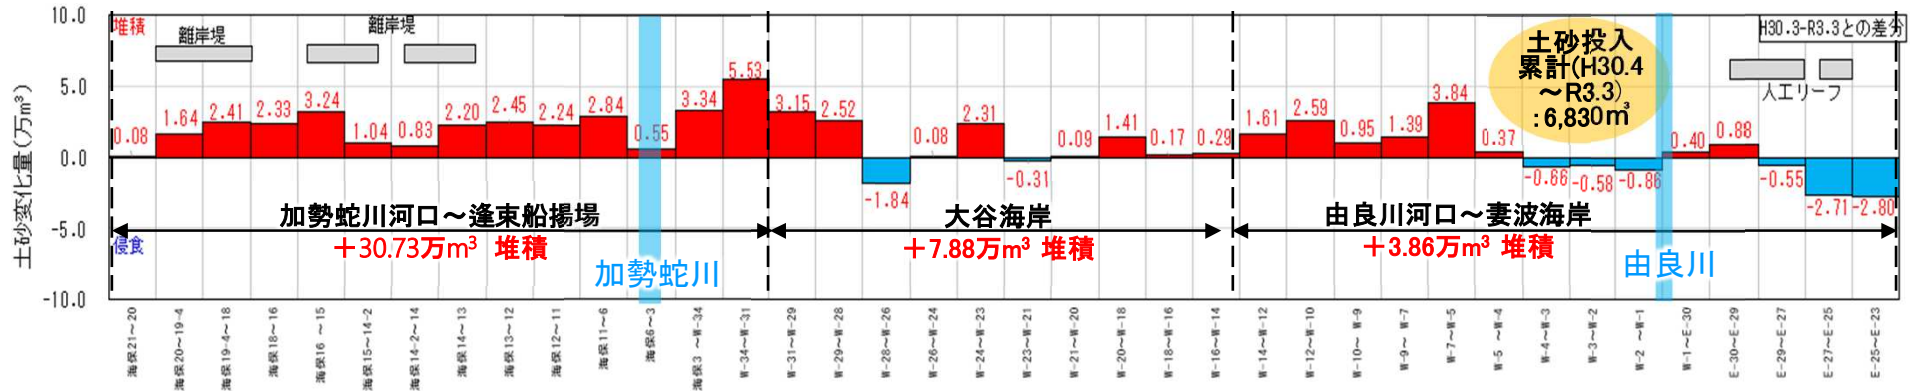
平成30年3月と令和3年3月の土砂量比較

○区間全体として、約42万m³の堆積傾向にあり、全体的に堆積傾向となっている。

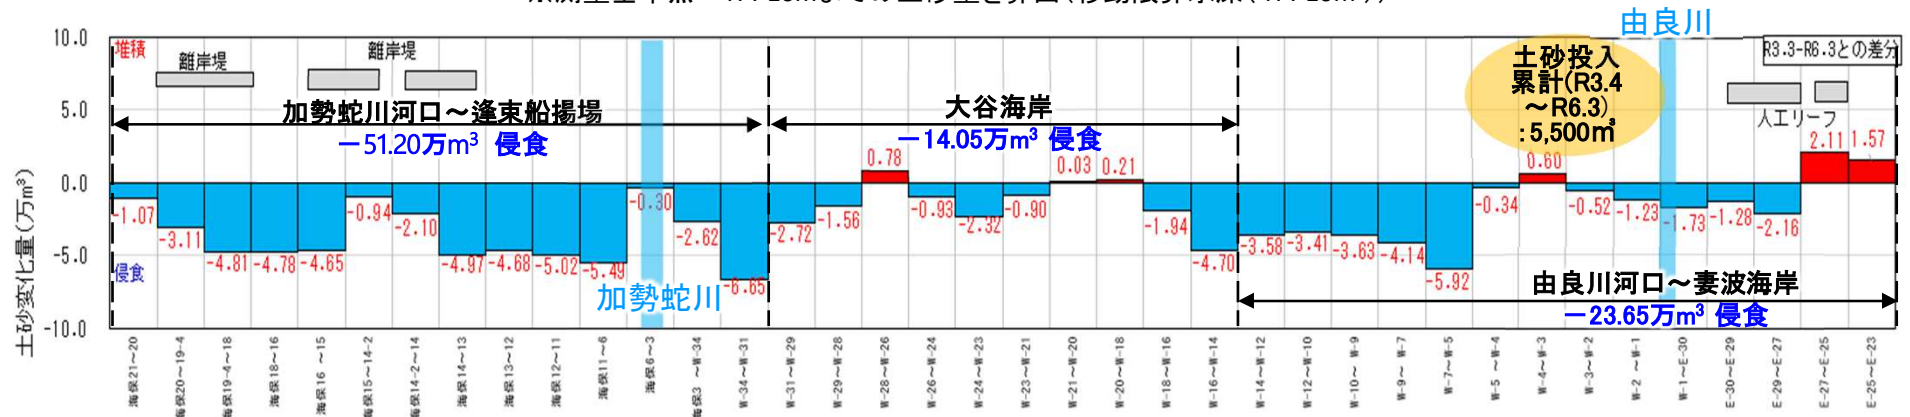
令和3年3月と令和6年3月の土砂量比較

○区間全体として、約89万m³の侵食傾向にあり、全体的な侵食傾向となっている。

○H30～R3に大きく堆積したところは、R3～R6までに大きく侵食されている傾向が見受けられる。

- 加勢蛇川河口～逢束船揚場については、加勢蛇川右岸で近年汀線後退が見られ、防護面の目安（25m）を下回る箇所もあることから、引き続き巡視等による監視を行う。
 - 大谷海岸については、経年的な変動は小さいものの、防護面の目安（25m）を下回る箇所もあることから、引き続き巡視等による監視を行う。
 - 由良川河口～妻波海岸については、経年的な変動が大きいことから、引き続き巡視等による監視を行う。
高波浪により突発的に発生する浜崖については、必要に応じた緊急的な養浜で対応する。
- 出典：Google (sf).一部加筆
- 漂砂系として土砂量が減少していることから、天神川からの供給土砂量を増やす取り組みの実施。

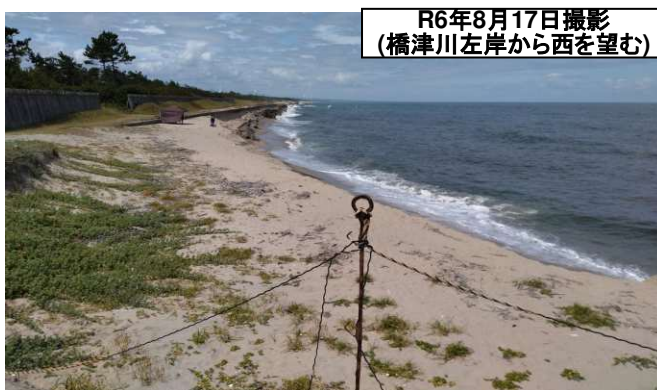
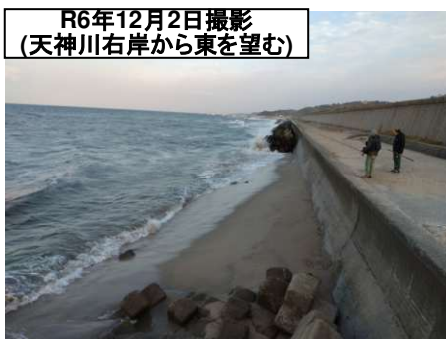
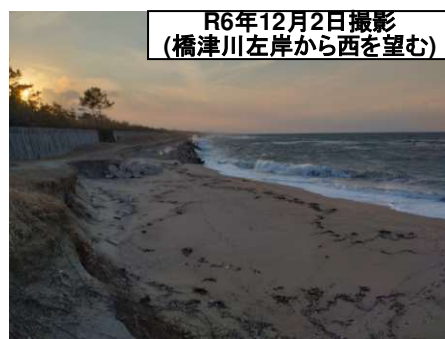
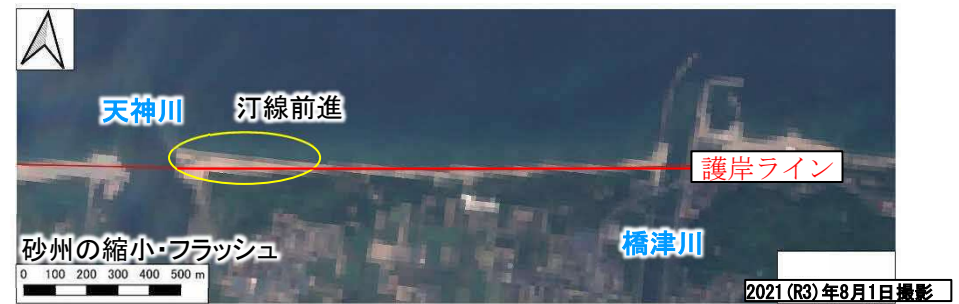
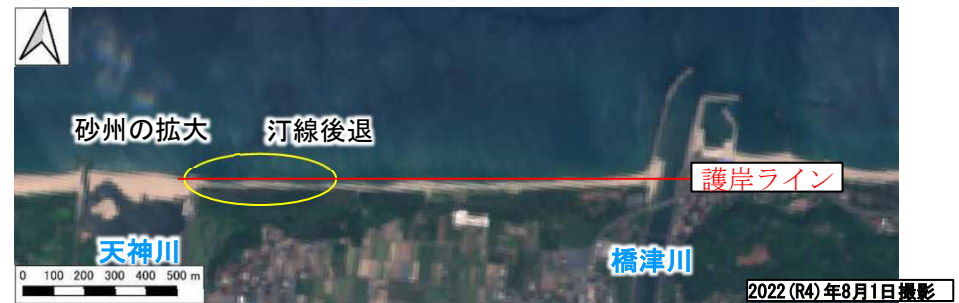
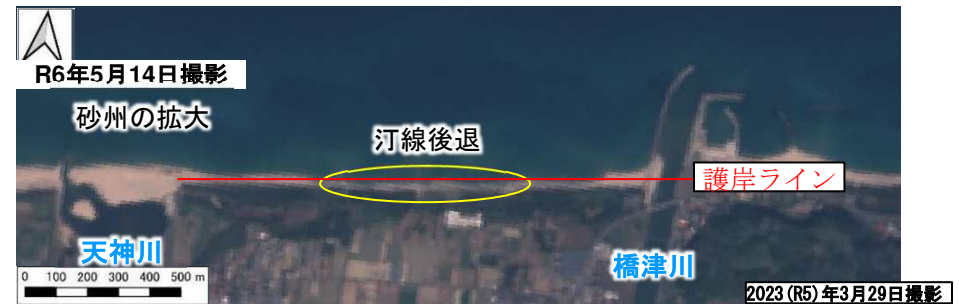
近年の空中写真による汀線変化

- 令和6年の画像では、天神川河口砂州の縮小と長瀬海岸全体で汀線が後退していることが見受けられる。
- 令和5年8月に襲来した台風7号によって、砂州のフラッシュが発生したため、例年と比べて砂州が縮小したことが考えられる。

- 海岸全体に汀線後退が見られるため、河口や漁港に堆積した土砂をサンドリサイクル取り組みの継続が必要。
