日野川河川事務所の取り組み

令和6年12月18日
日野川河川事務所

富益工区の地形変化実態【空中写真】

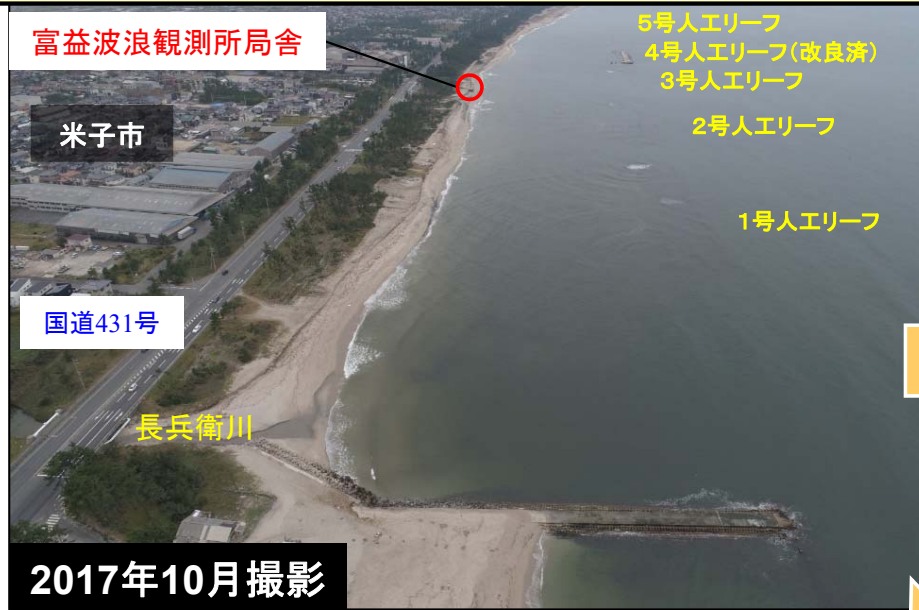
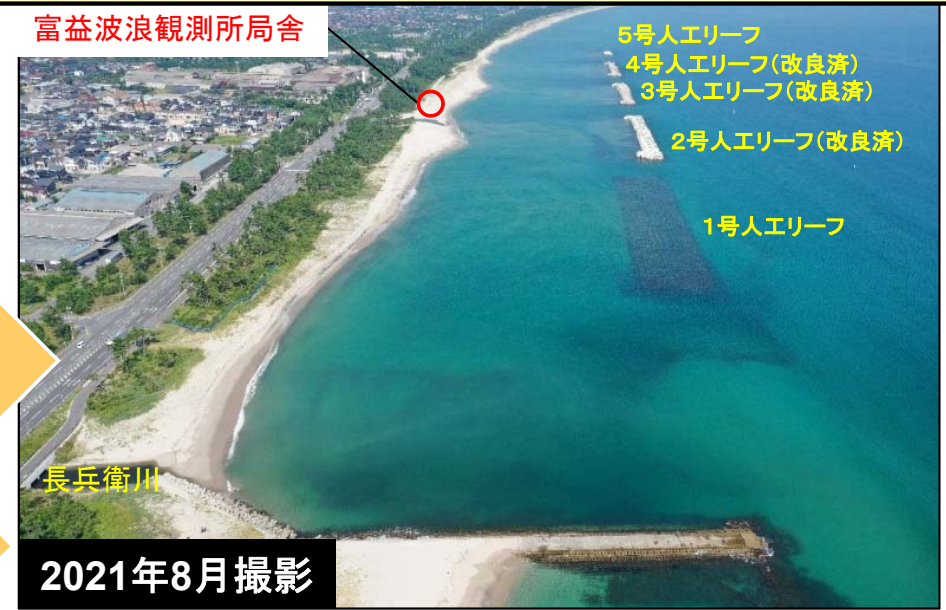
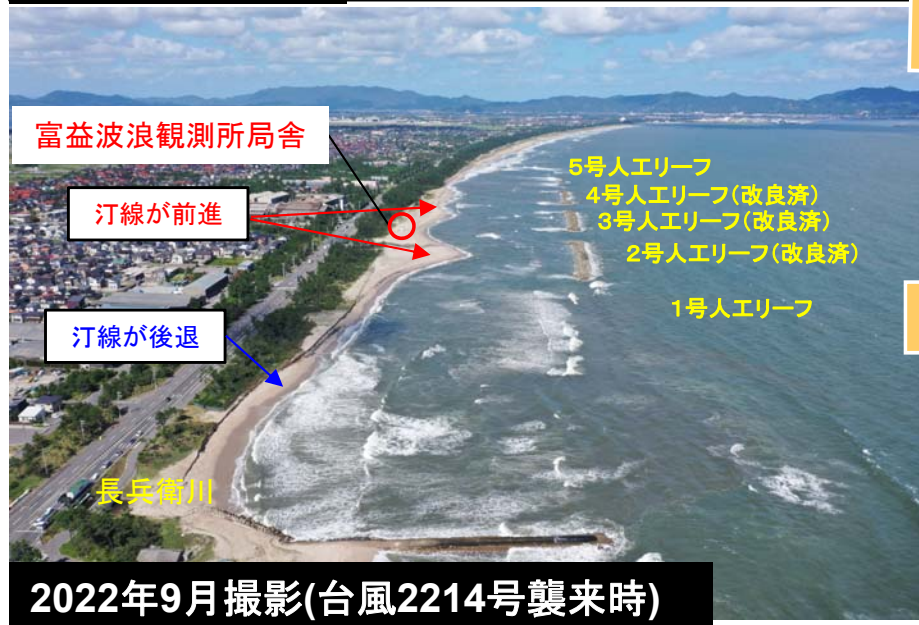
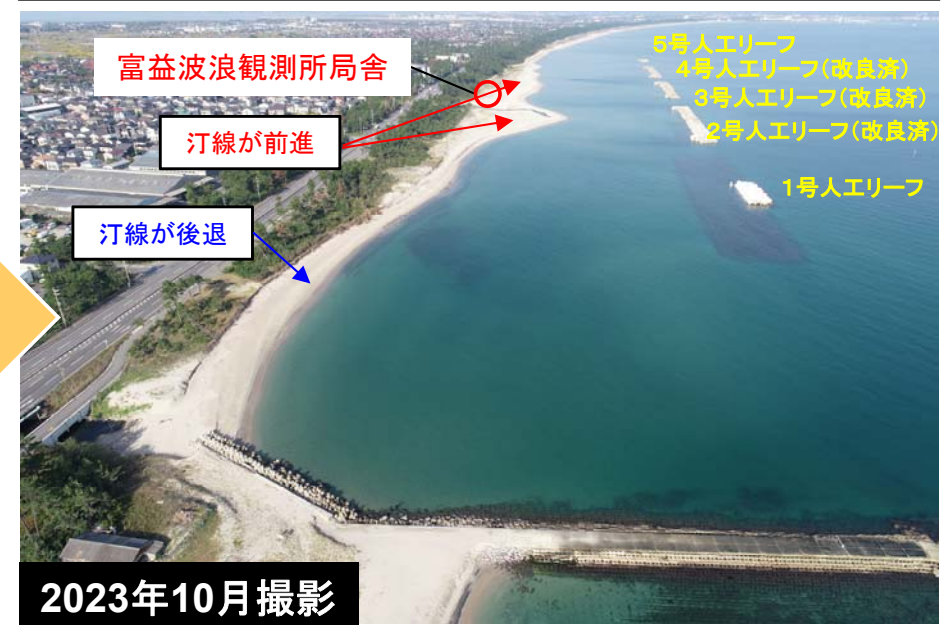
- 2017年（H29）に4号、2018年（H30）に3号、2020年（R2）に2号人工リーフ改良を実施。2021年（R3）より5号、2023年（R5）より1号を一部改良している。
- 4号人工リーフ改良直後（2017年（H29））と現在（2023年（R5））の空中写真を比べて、改良済人工リーフ背後では、トンボ口地形が形成され、汀線が前進していることが確認できる一方、改良中の1号人工リーフ周辺では、汀線が後退している。

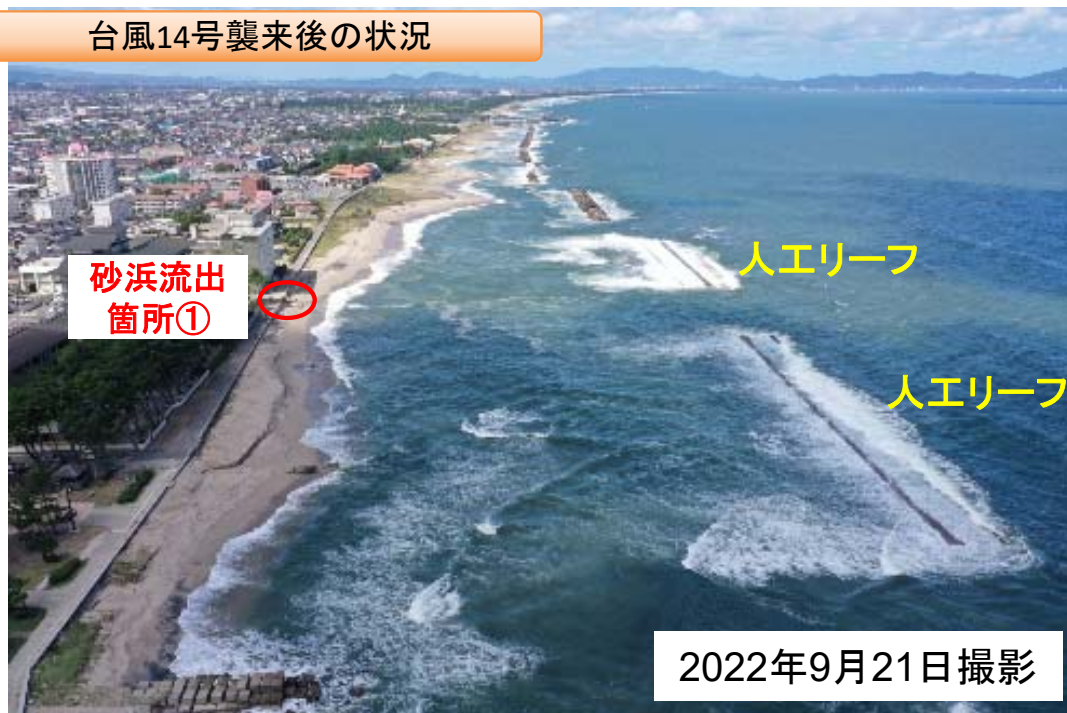
台風14号襲来後の状況

2022年(令和4年)9月19~20日にかけて、台風14号が襲来し、皆生工区の汀線が大きく後退するとともに、浜崖が広域に形成された。2022年(令和4年)10月に日野川河口の砂を運搬し、緊急養浜を実施。

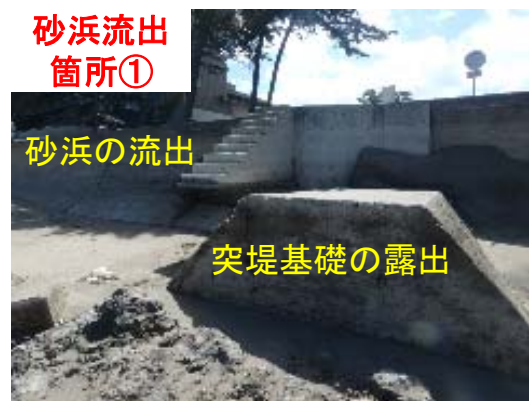
砂浜流出箇所①

台風14号襲来後の地形変化状況
2022年9月21日撮影

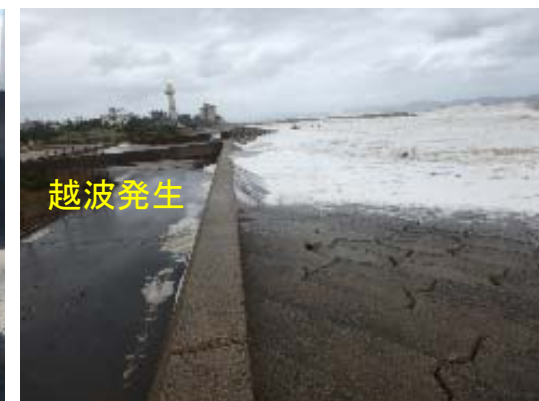
越波発生

台風14号襲来時の波浪状況
2022年9月20日撮影

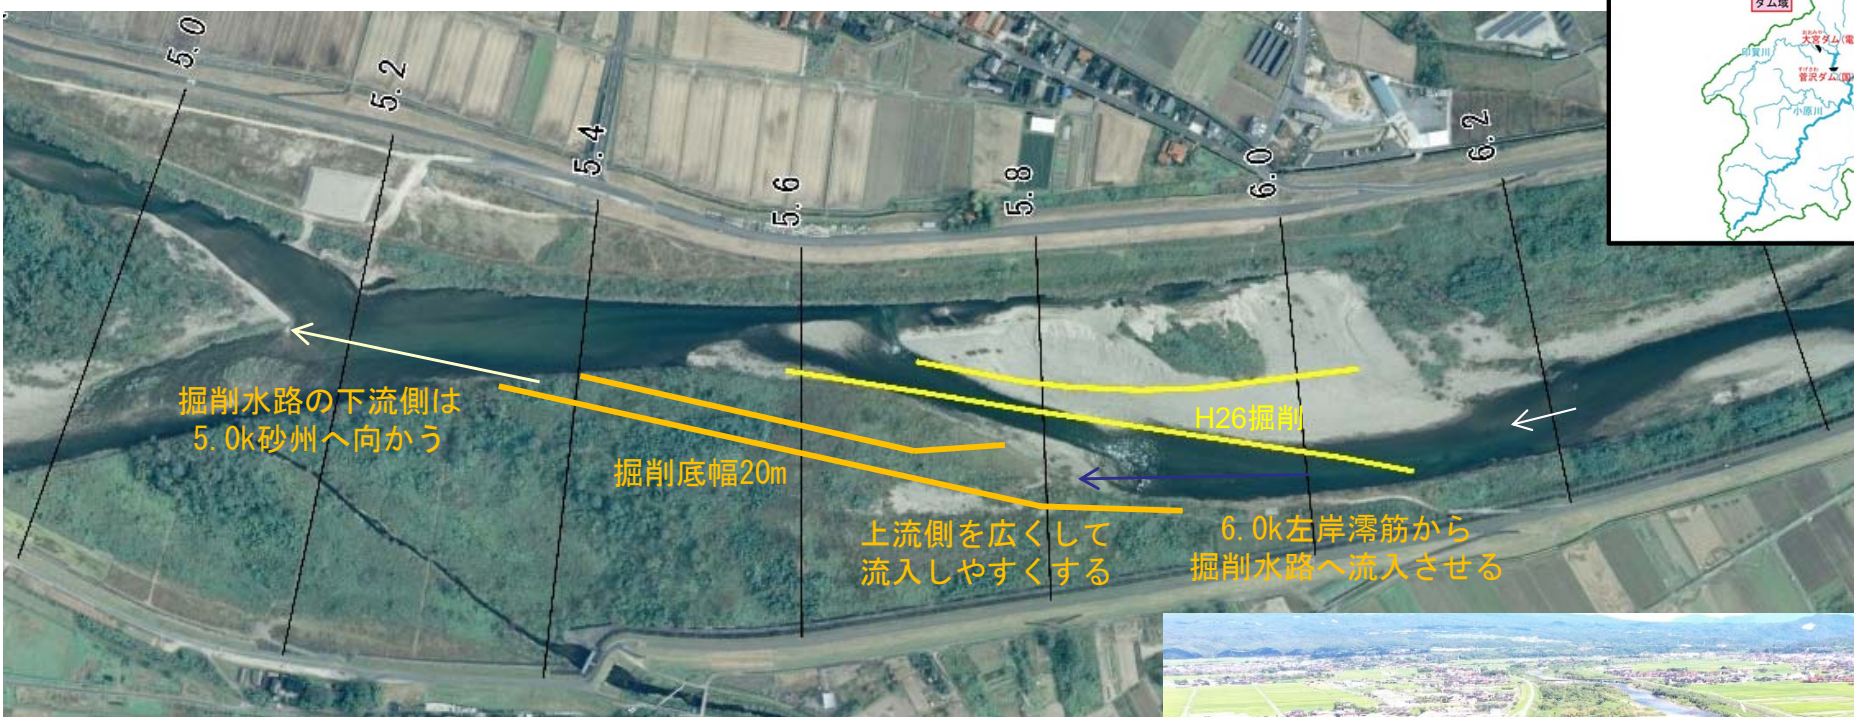
- 発達した砂州の一部を水路掘削することで、新たな滞筋となり両岸の側岸浸食により砂州の流出を期待。
- 2014年度(平成26年度)実施箇所においては、洪水により水路掘削箇所周辺(黄色線)の砂州が流出

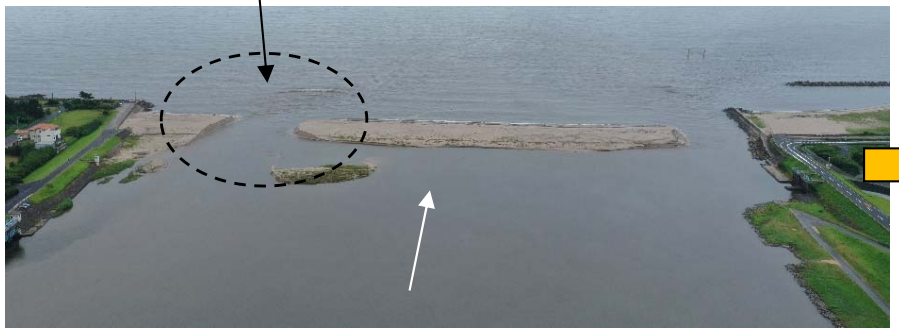
2021(R3).7.8撮影

2021(R3).7.7洪水で河口砂州の一部が流出

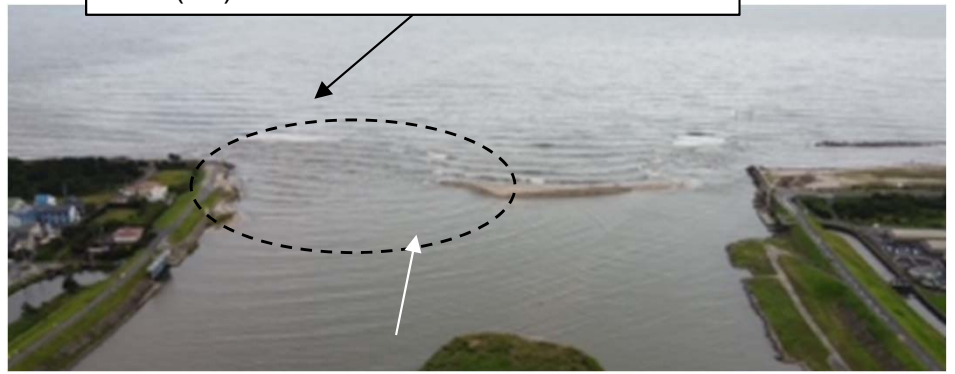
2021(R3).8.18撮影

2021(R3).8.15洪水で河口砂州が流出した
