漁船の電気火災を防止しましょう

運輸安全委員会事務局地方事務所による分析（那覇事務所）

令和5（2023）年5月発行

3.火災事故の事例

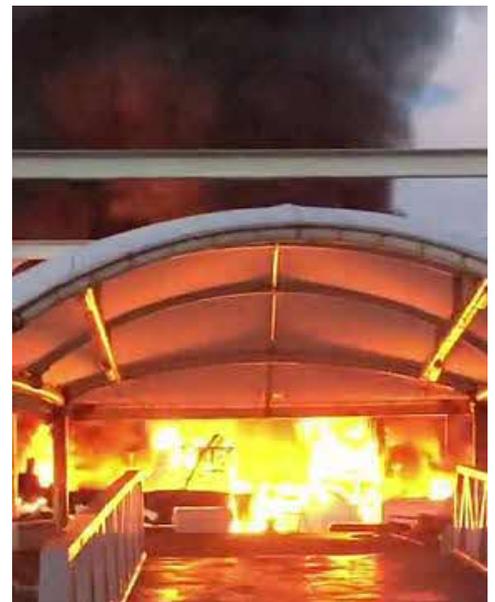
火災発生時の本船

漁港の防波堤にいた釣り人は、夕方、漁港の浮桟橋に係留されていた本船の船尾付近から火柱が上がっているのを目撃しました。

船長は、知人から火災発生の連絡を受けて本船に駆けつけたところ、船尾付近と中央部の操舵室右舷側から火柱が上がっているのを視認しました。FRP（繊維強化プラスチック）の船体は、船首を除く広範囲に延焼し、通報を受けた消防隊の消火活動により火災発生から約5時間後に鎮火しました。

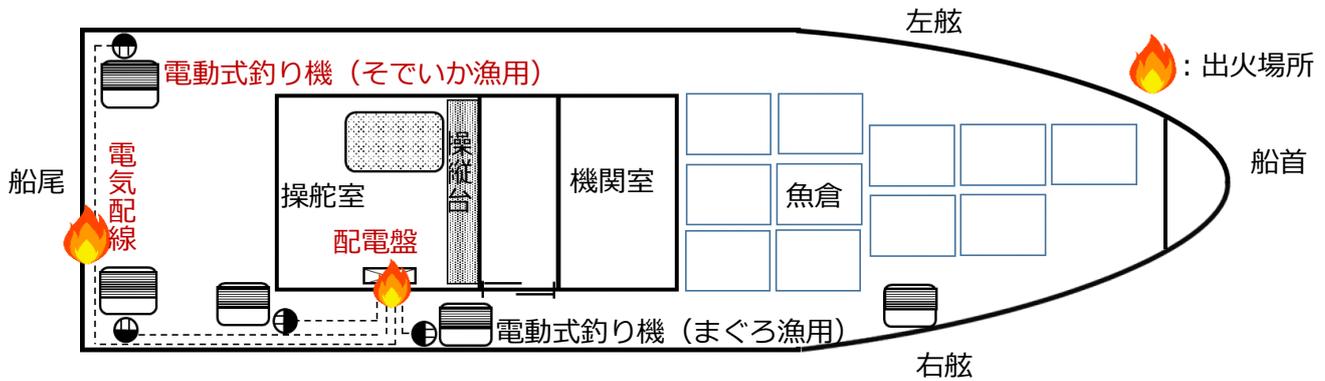
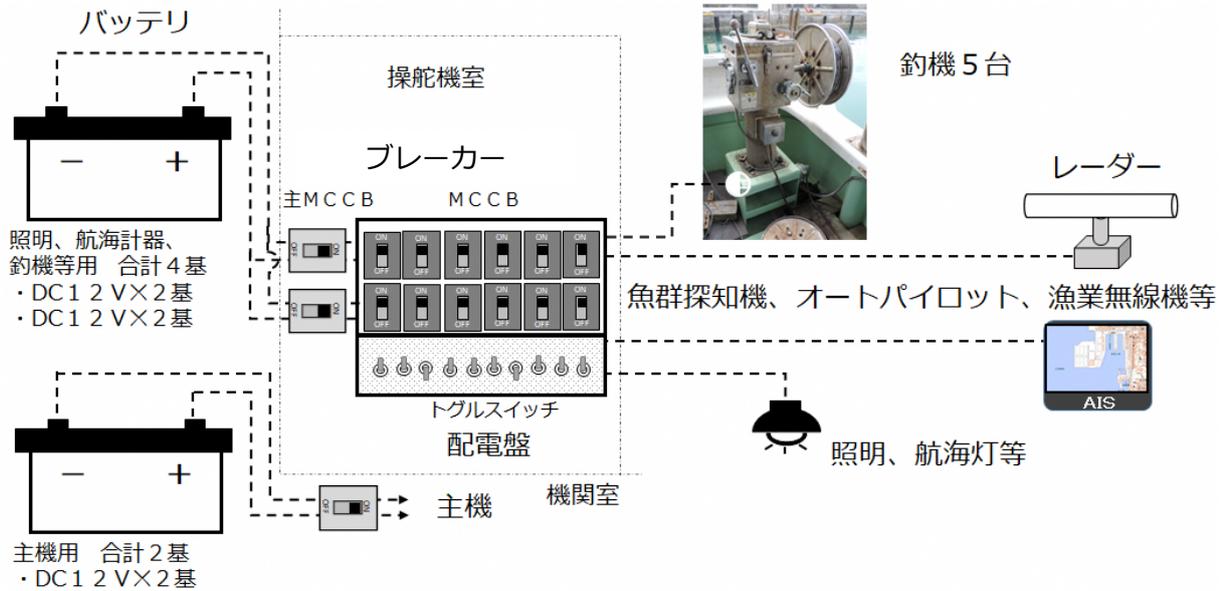
本船の電気系統概略図

本船は、上甲板船尾部中央に電動式釣り機の電気配線が、操舵室右舷側に配電盤があり、電動式釣り機にはバッテリーから配電盤を介して直流電気（直流DC24V）が供給されていました。

本船の電気配線には、一般建築物や設備等の配線に使用されるビニルキャブタイヤコードが使用されていました。

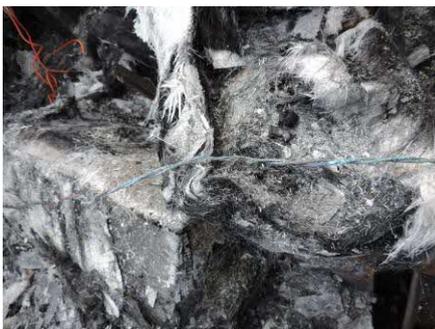
電気配線（配電盤～本件釣り機）

- ① 電動式釣り機の電気配線は、銅線がむき出しになって緑青（さび）が付着しており（写真左）、右舷船尾付近で断線し、断線部では2芯線が溶着して、溶融粒を形成していた（写真中央）。
- ② 操舵室のブレーカーは、強い焼損及び黒い汚損があり、接続する電気配線は、灰色及び黒色に変色して過大な電流が流れ、高温により過熱された痕跡が残る焼損をしていた（写真右）。

- ① 暴露甲板の釣り機の電気配線が約10年間点検されておらず、被覆の劣化が進み、絶縁抵抗が低下していた。
- ② 帰港後、操舵室配電盤の配線用遮断器（ブレーカー）が断になっておらず、釣り機の電気配線に電気が供給されたまま、棧橋に係留されていた。
- ③ 電気配線の被覆が劣化・破損した箇所に通電し、付着していた緑青（さび）が高熱になって被覆が燃え、内部の配線が短絡（ショート）して大電流が流れた。
- ④ 電動式釣り機に接続するブレーカーの配線が大電流により過熱して被覆が燃えるとともに、ブレーカーが作動して断となり、内部でアーク^{*1}が発生してアークガス^{*2}を放出し、この場所でも短絡が生じて大電流が流れた。
- ⑤ ③の火炎が上甲板船尾舷側を過熱し、船尾部にあった漁具等に、④の火炎が操舵室内の可燃物にそれぞれ引火して、火炎が上甲板船尾舷側及び操舵室右舷側壁面に燃え移り、船体に延焼した。

- ① 離船する際は、配電盤にある電動式漁ろう設備や照明等の配線用遮断器（ブレーカー）を必ず断とすること。
- ② 暴露甲板上の電気配線を定期的に点検し、被覆に割れや傷がある場合には新替を行うこと。
- ③ 定期的に船内の電気システムの絶縁抵抗計測を行うこと。特に、直流電気を使用している場合には二線間の絶縁抵抗計測を行い、絶縁抵抗値に低下が確認されたとき、②の措置を行うこと。
- ④ また、次のような対策を行うことが望ましい。
 - ア 暴露甲板にある電動式漁ろう設備の電気配線は、その良否にかかわらず、定期的に新替をすること。また、電気配線にはJIS規格に定められた船用電線を使用すること。
 - イ ブレーカーは、短絡事故時にアーク及びアークガスが周囲に飛散しないよう、分電盤内に設置して開閉式の蓋がある場合には確実に閉めること。

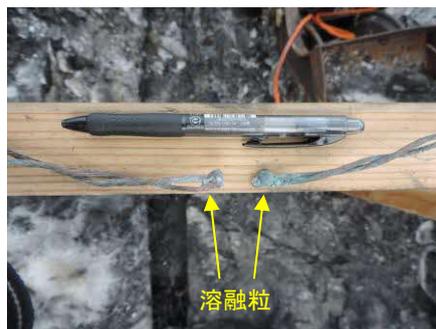
電気配線の断線、溶着等の跡

釣り機側のスイッチはOFFとなっていたので、釣り機には電流が流れませんが、電気配線の絶縁が低下した箇所では、±の2芯線間に導通が生じ、漏れ電流により被覆が過熱して燃え、むき出しとなった芯線同士が接触して短絡（ショート）が発生した可能性があります。

電圧が一定の場合、抵抗が大きくなると電流は小さく、抵抗が小さいと電流は大きくなりますが（オームの法則：電圧 $V = 抵抗 R \times 電流 I$ ）、本船では、被覆が燃えて導線がむき出しとなり、抵抗が非常に小さい芯線同士が接触して短絡が発生し、非常に大きな電流が流れたものと考えられます。

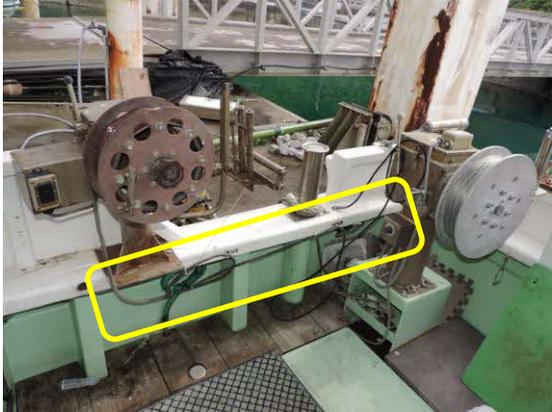
(1) 電気配線の固定

電気配線の固定が緩いと、振動で振れて被覆が破損したり、断線したりします。
被覆に割れ、ひび、変形等がないですか？

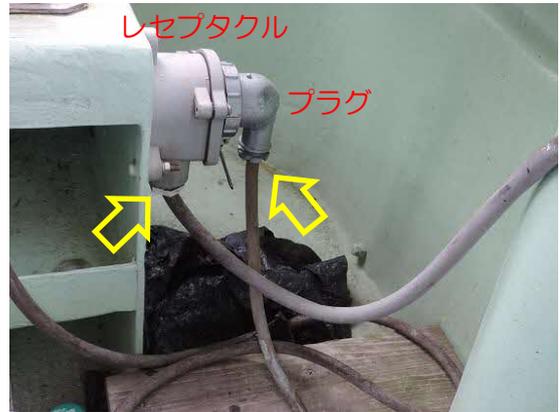
(2) プラグやレセプタクルの貫通部

貫通部は、合成ゴム製ガスケットやシール材のパテで密封されていますか？
水が浸入する状態になっていませんか？

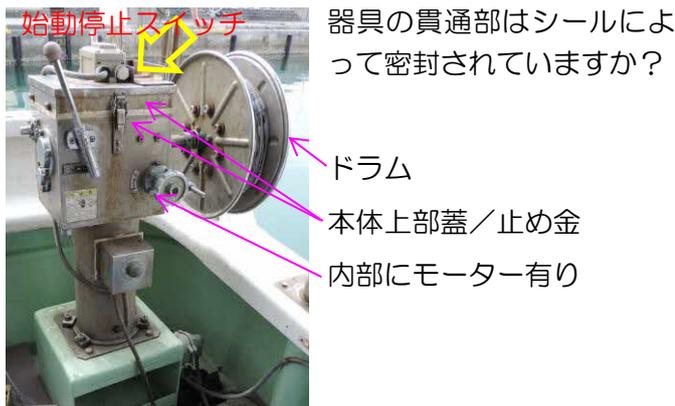
(3) 電動式釣り機の内部

器具の貫通部はシールによって密封されていますか？
本体上部蓋を開けて内部を見てみましょう。
モーター、器具、ターミナル等が錆びたり、水分が入っていたりしませんか？

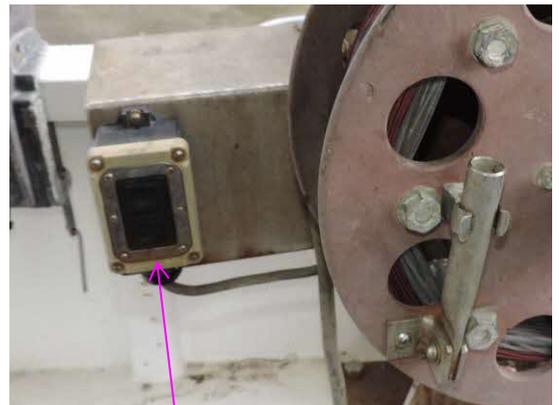
(4) 器具のガスケット

器具に付着した茶色の染みは、水が浸入しているサインかもしれません。
ガスケット等のシール材が傷んでいませんか？

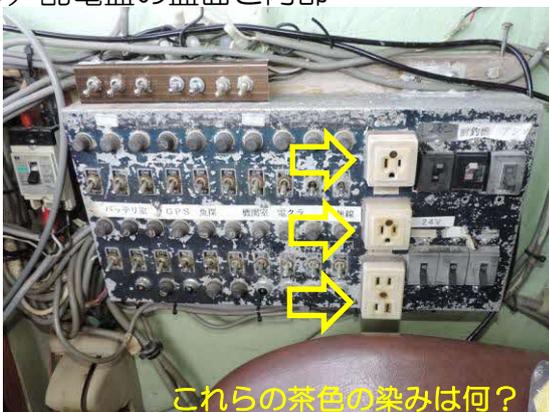
(5) 配電盤の盤面と内部

器具や盤面に茶色の染みや緑錆がありませんか？
配電盤内部において、部材が熱によって焦げたり、水分によって錆びたりしていませんか？

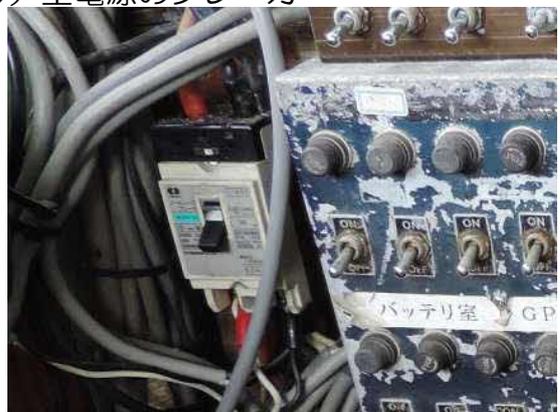
(6) 主電源のブレーカー

電気配線の止めネジに緩みがありませんか？
ブレーカー周辺にほこり等がたまっていますか？
