鳥取県西部地震 (平成12年10月6日発生)に伴う

公共土木施設の地震災害復旧事例集

平成14年4月

日野総合事務所県土整備局
米子地方県土整備局

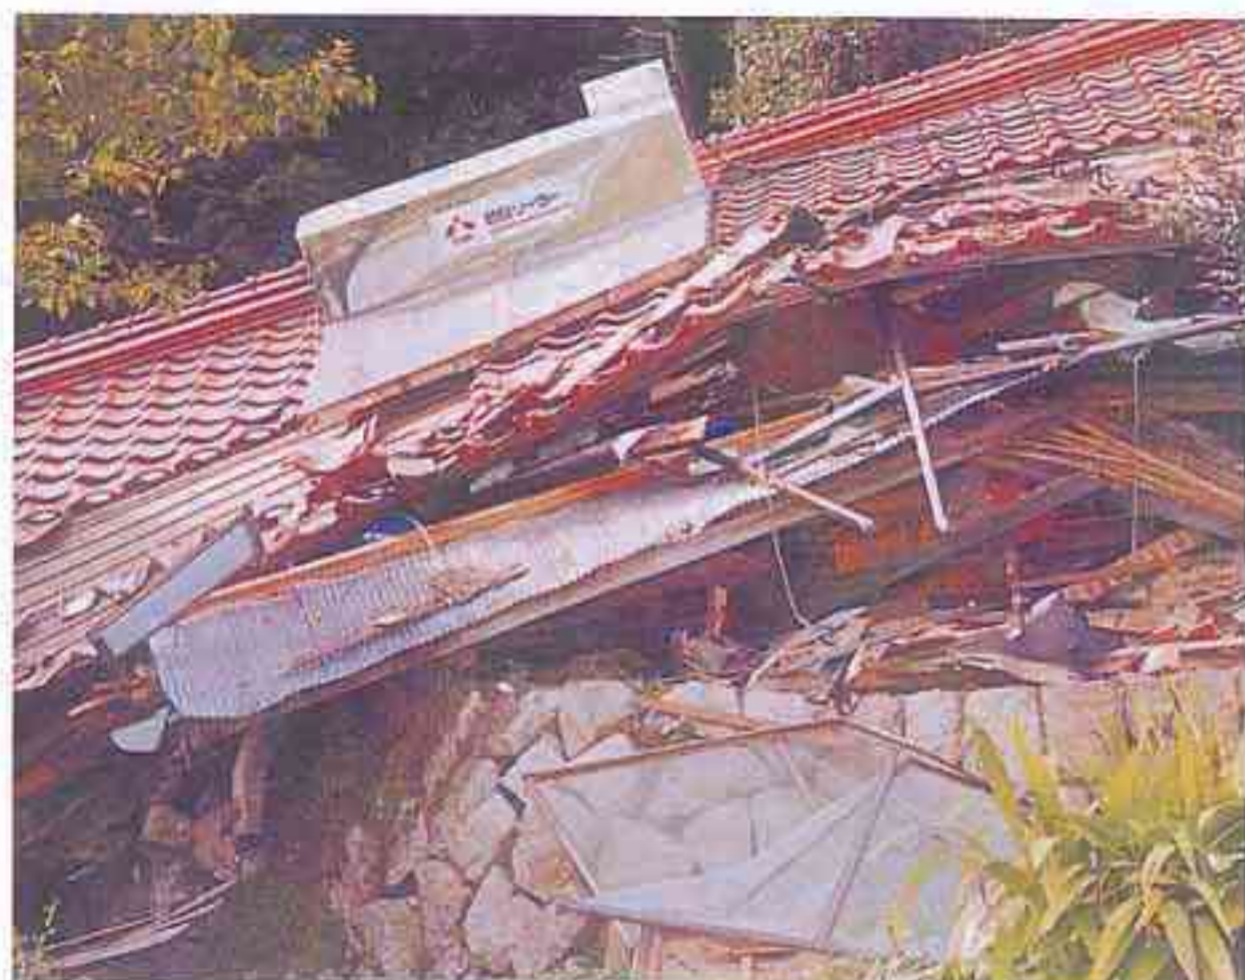
強い地震により全壊した家屋

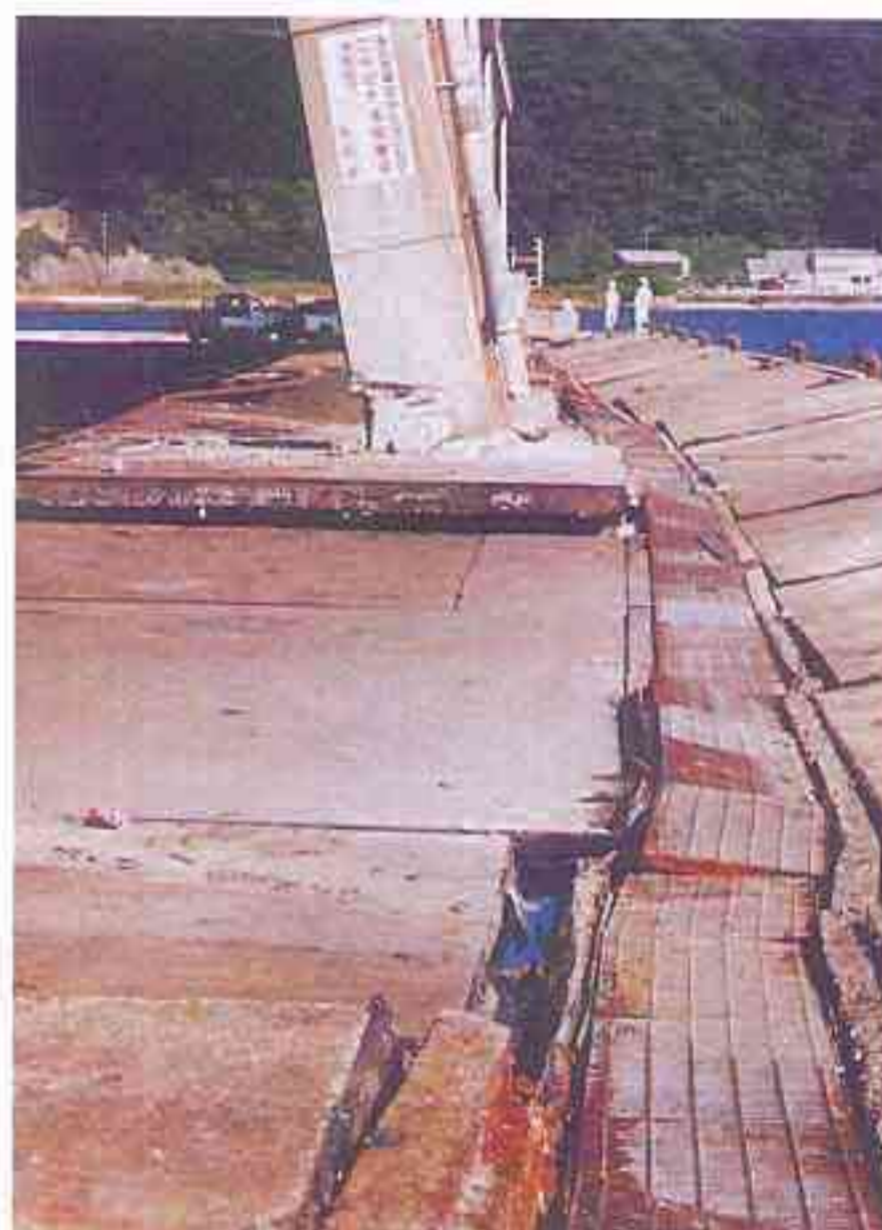
約120m湾曲したかにかご岸壁

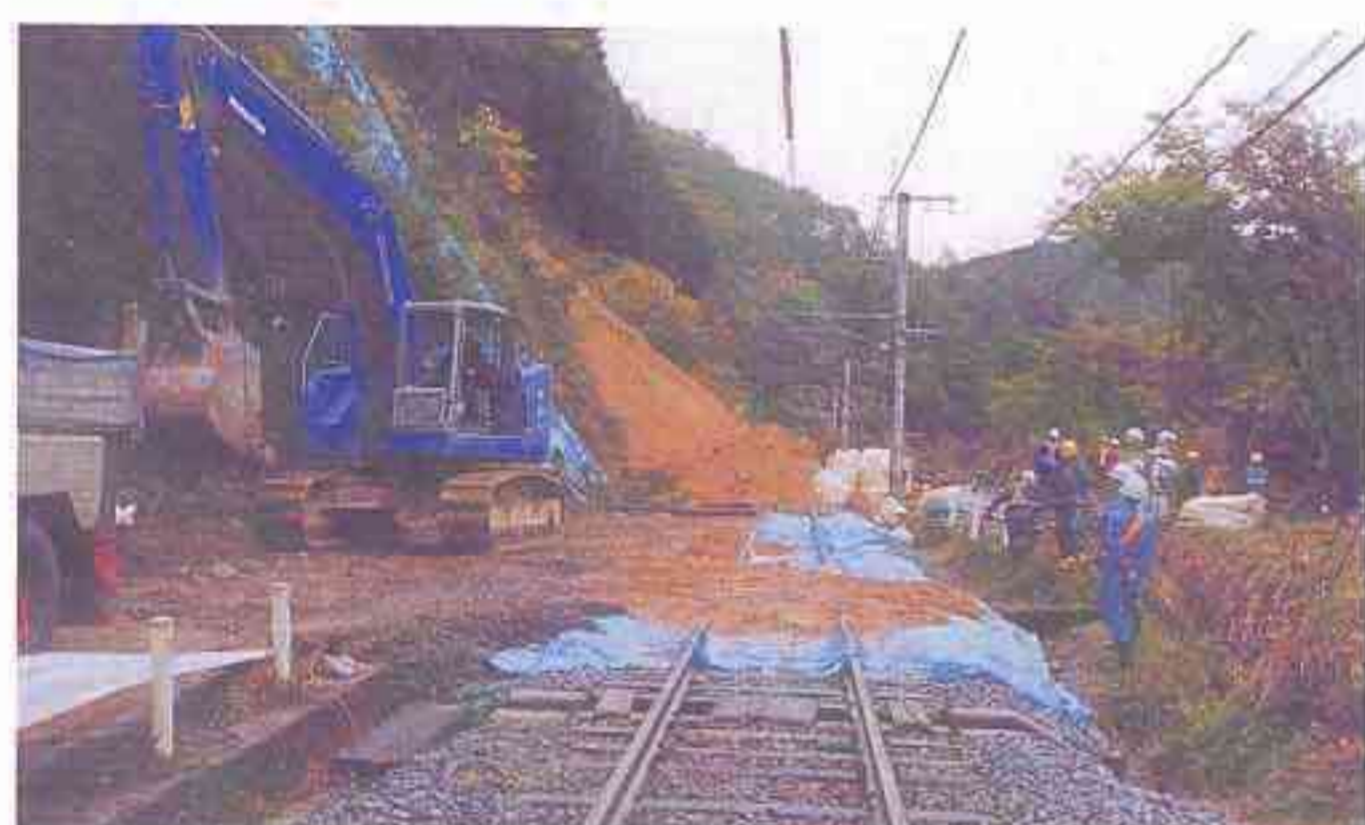
20日間にわたり一部不通となったJR伯備線

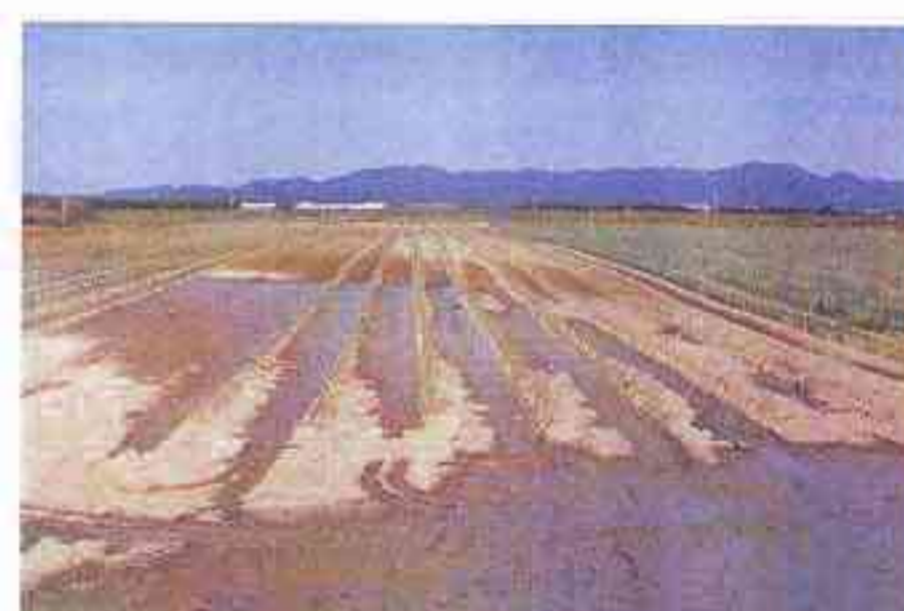
液状化による被害を受けた白ねぎ畑

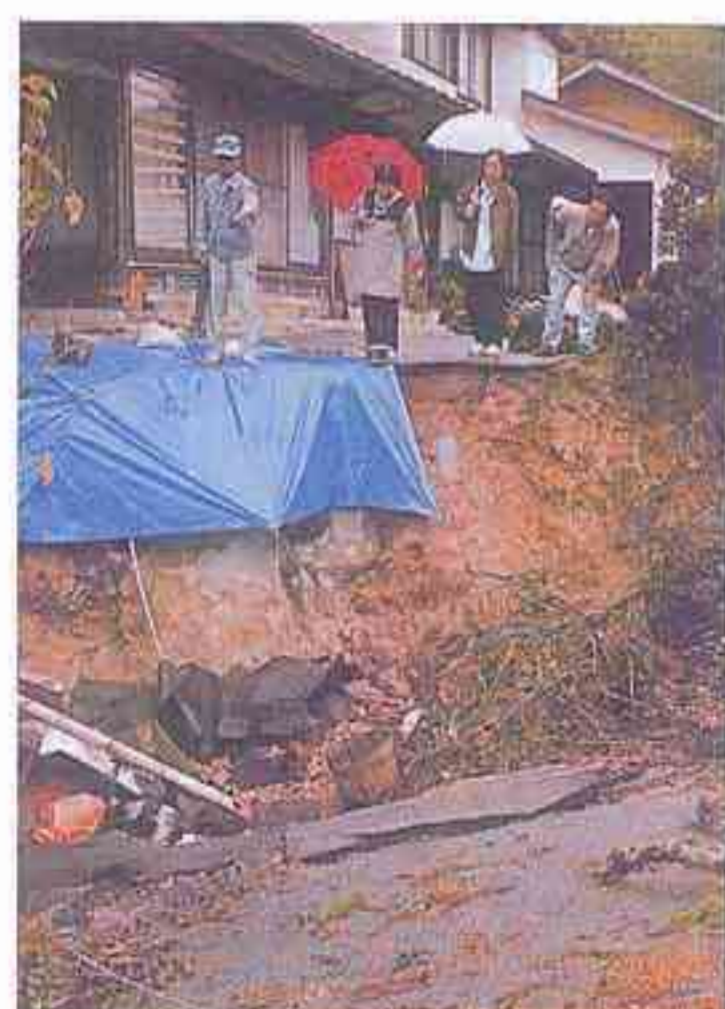
地震により発生した地すべりの側方亀裂

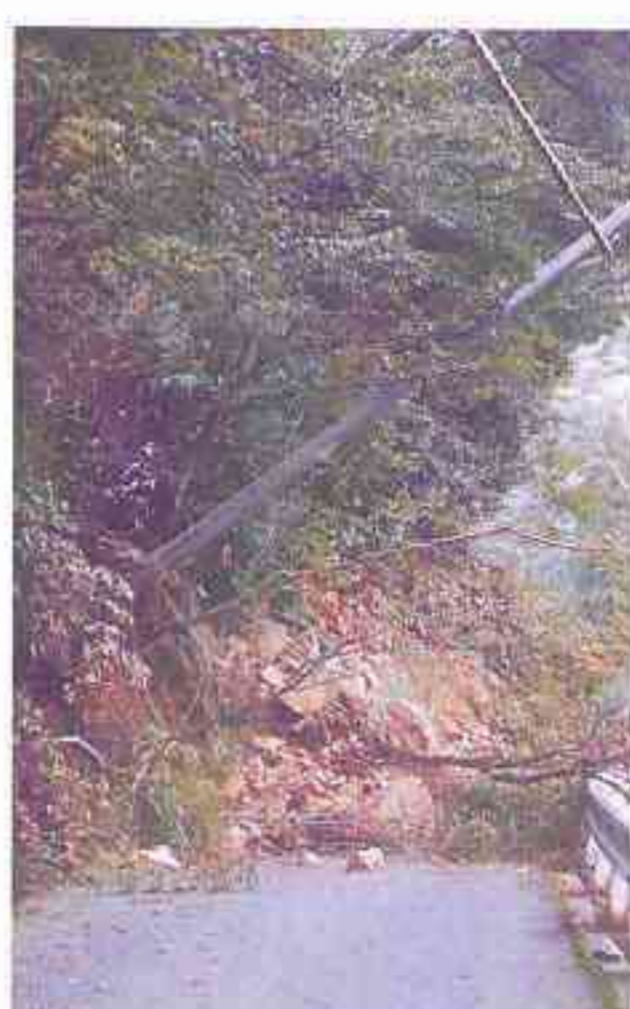
大規模な山腹崩壊により全面通行止めとなった県道

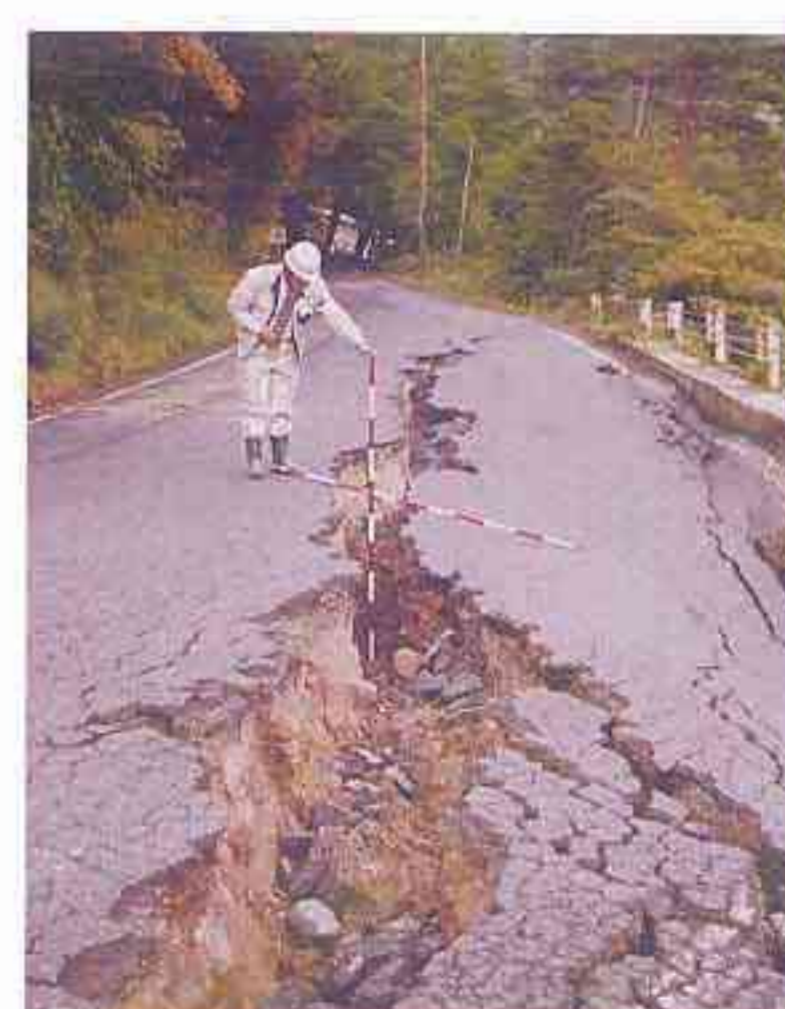
片切片盛部に多く発生した路面上の亀裂群

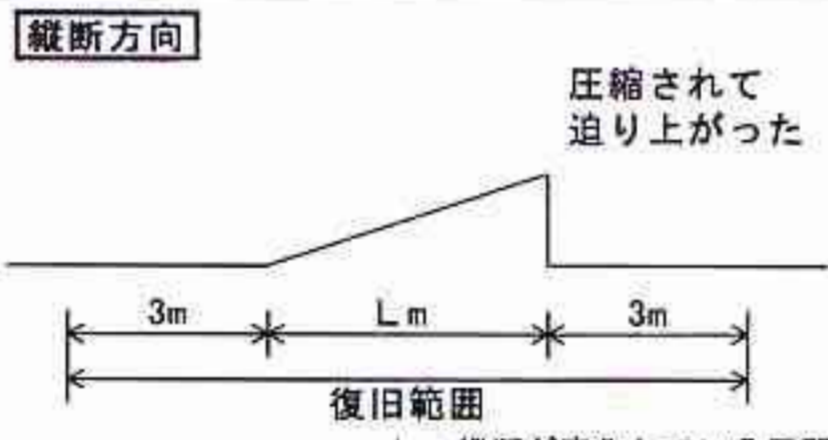
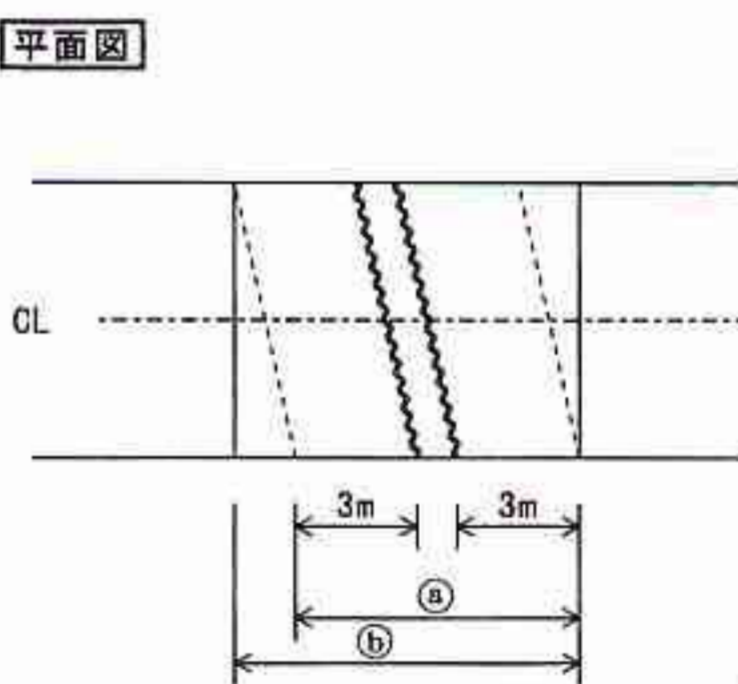
パターン	被災状況	復旧方法	復旧範囲	
①	圧縮による 迫り上がり (縦断勾配に 影響している 場合)	・路床まで打ち 換え	縦断方向

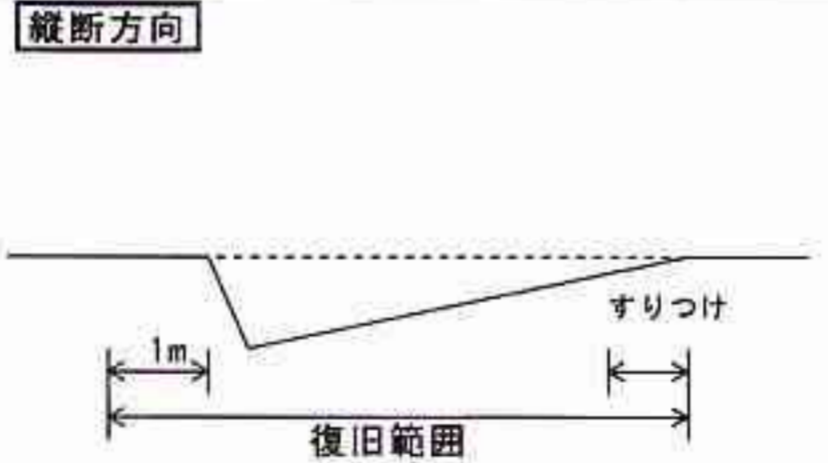
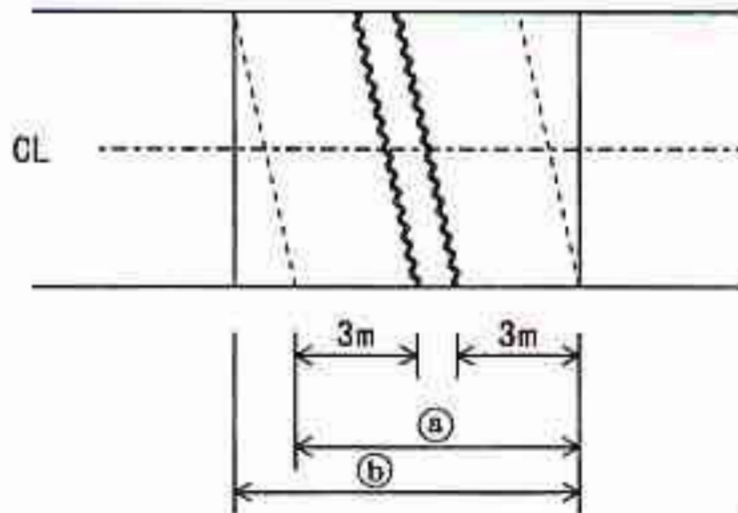
②	陥没	・路床まで打ち 換え(路体まで クラック変状をか きたしている場合 は影響範囲まで)	縦断方向

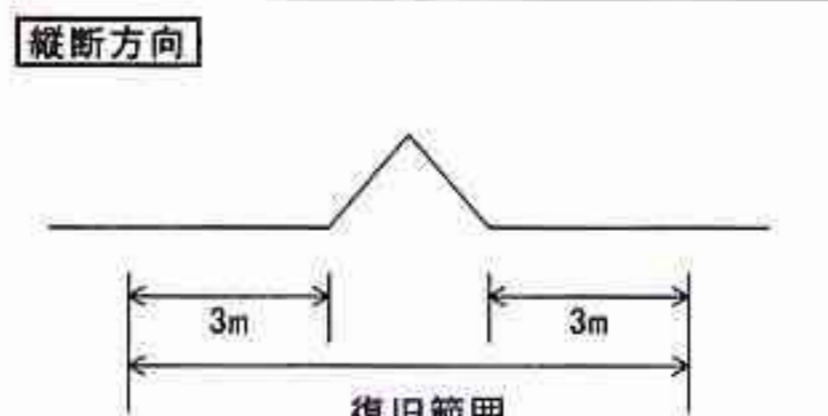
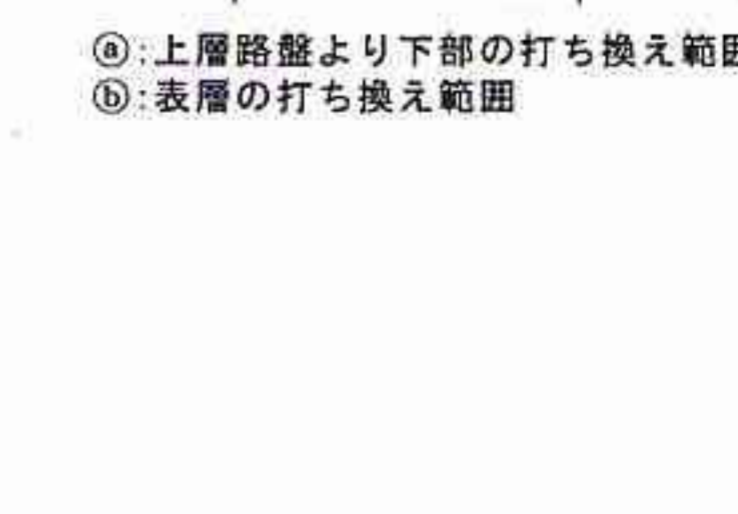
③	圧縮による 隆起 (縦断勾配に 影響せず、部 分的な場合)	・凍上抑制層ま で打ち換え	縦断方向
