防砂ダム工縦横断面図

| 工事名 | 砂防災害復旧工事 | | |

| 工事名 | 急傾斜地災害復旧工事 | | |

| 工事名 | 急傾斜地崩壊防止施設災害復旧工事 | | |

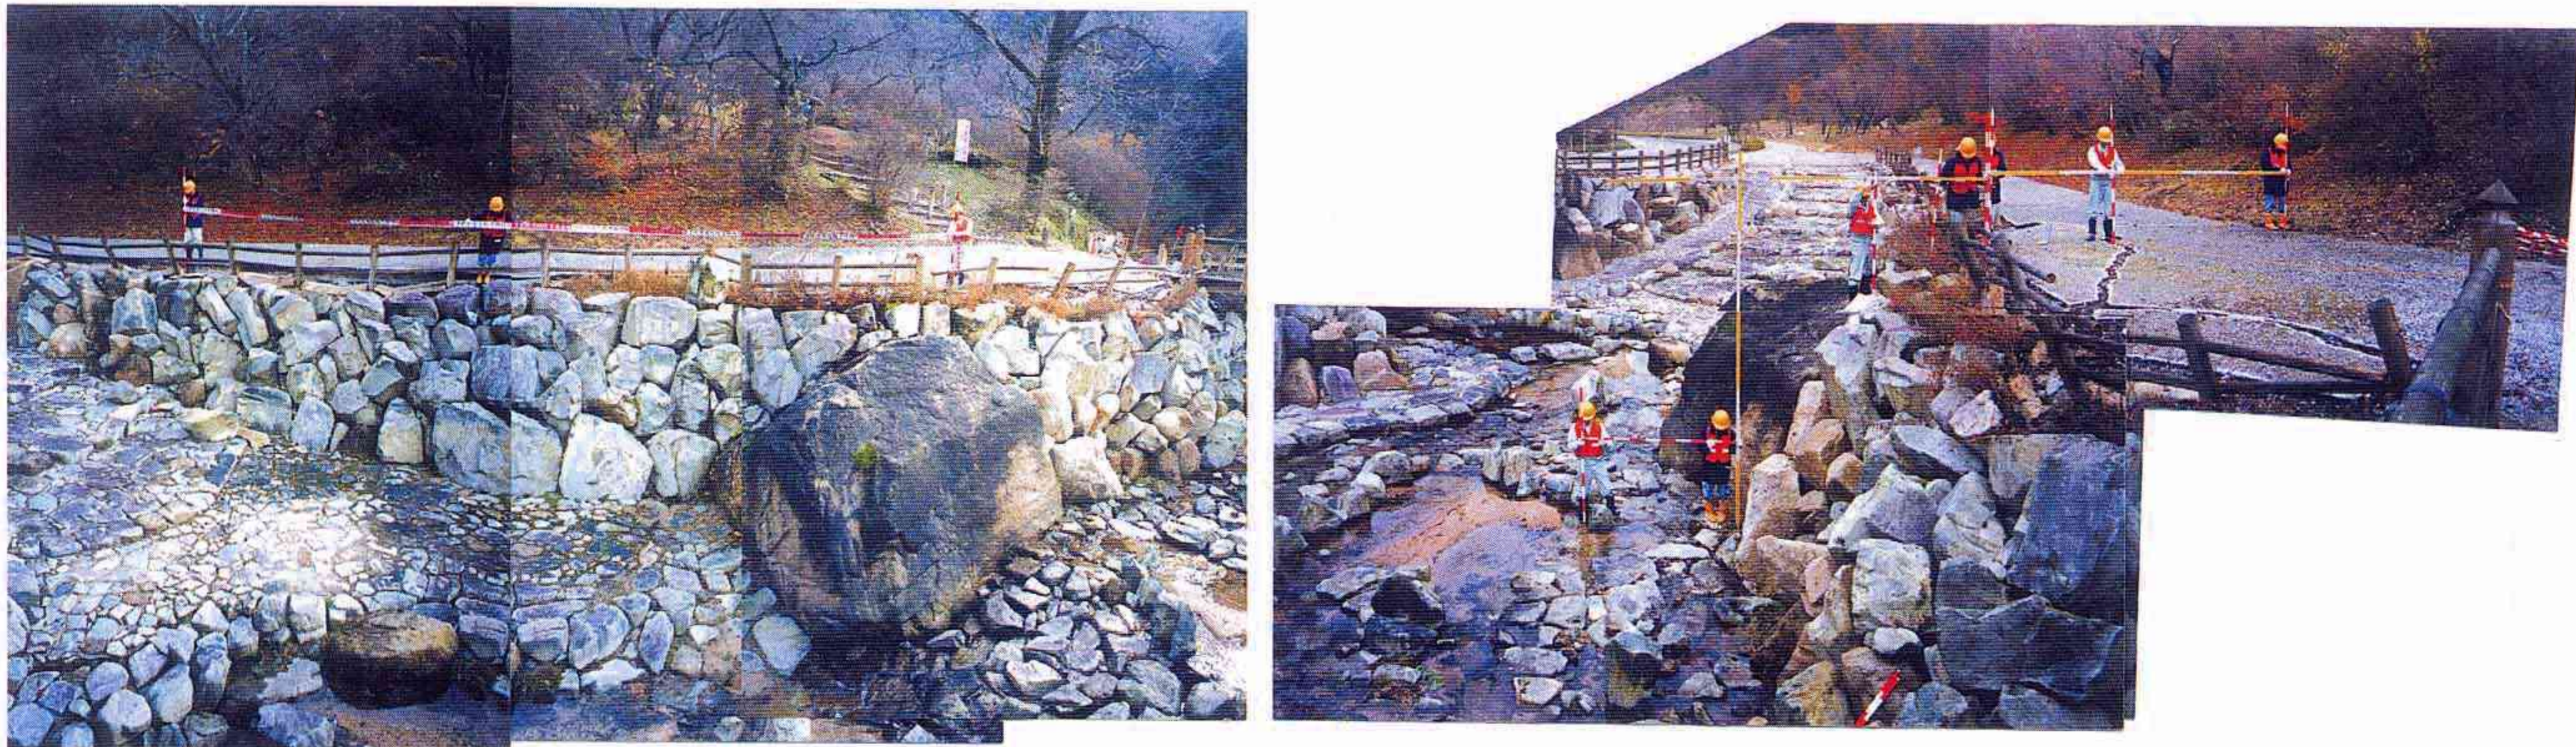
被災状況写真

| 被災状況及び形態 | ※強い地震動により、盛土境界付近に連続した亀裂が発生すると共に巨石積からなる両護岸が崩落した。 | | |

| 河川名・線路名等 | 一級河川日野川水系滝山川左右岸 | 工事概要<br>※巨石積を積み直して復旧した。<br>□巨石積工 A = 182.2m <sup>2</sup><br>□練石張工 A = 28.8m <sup>2</sup> | |

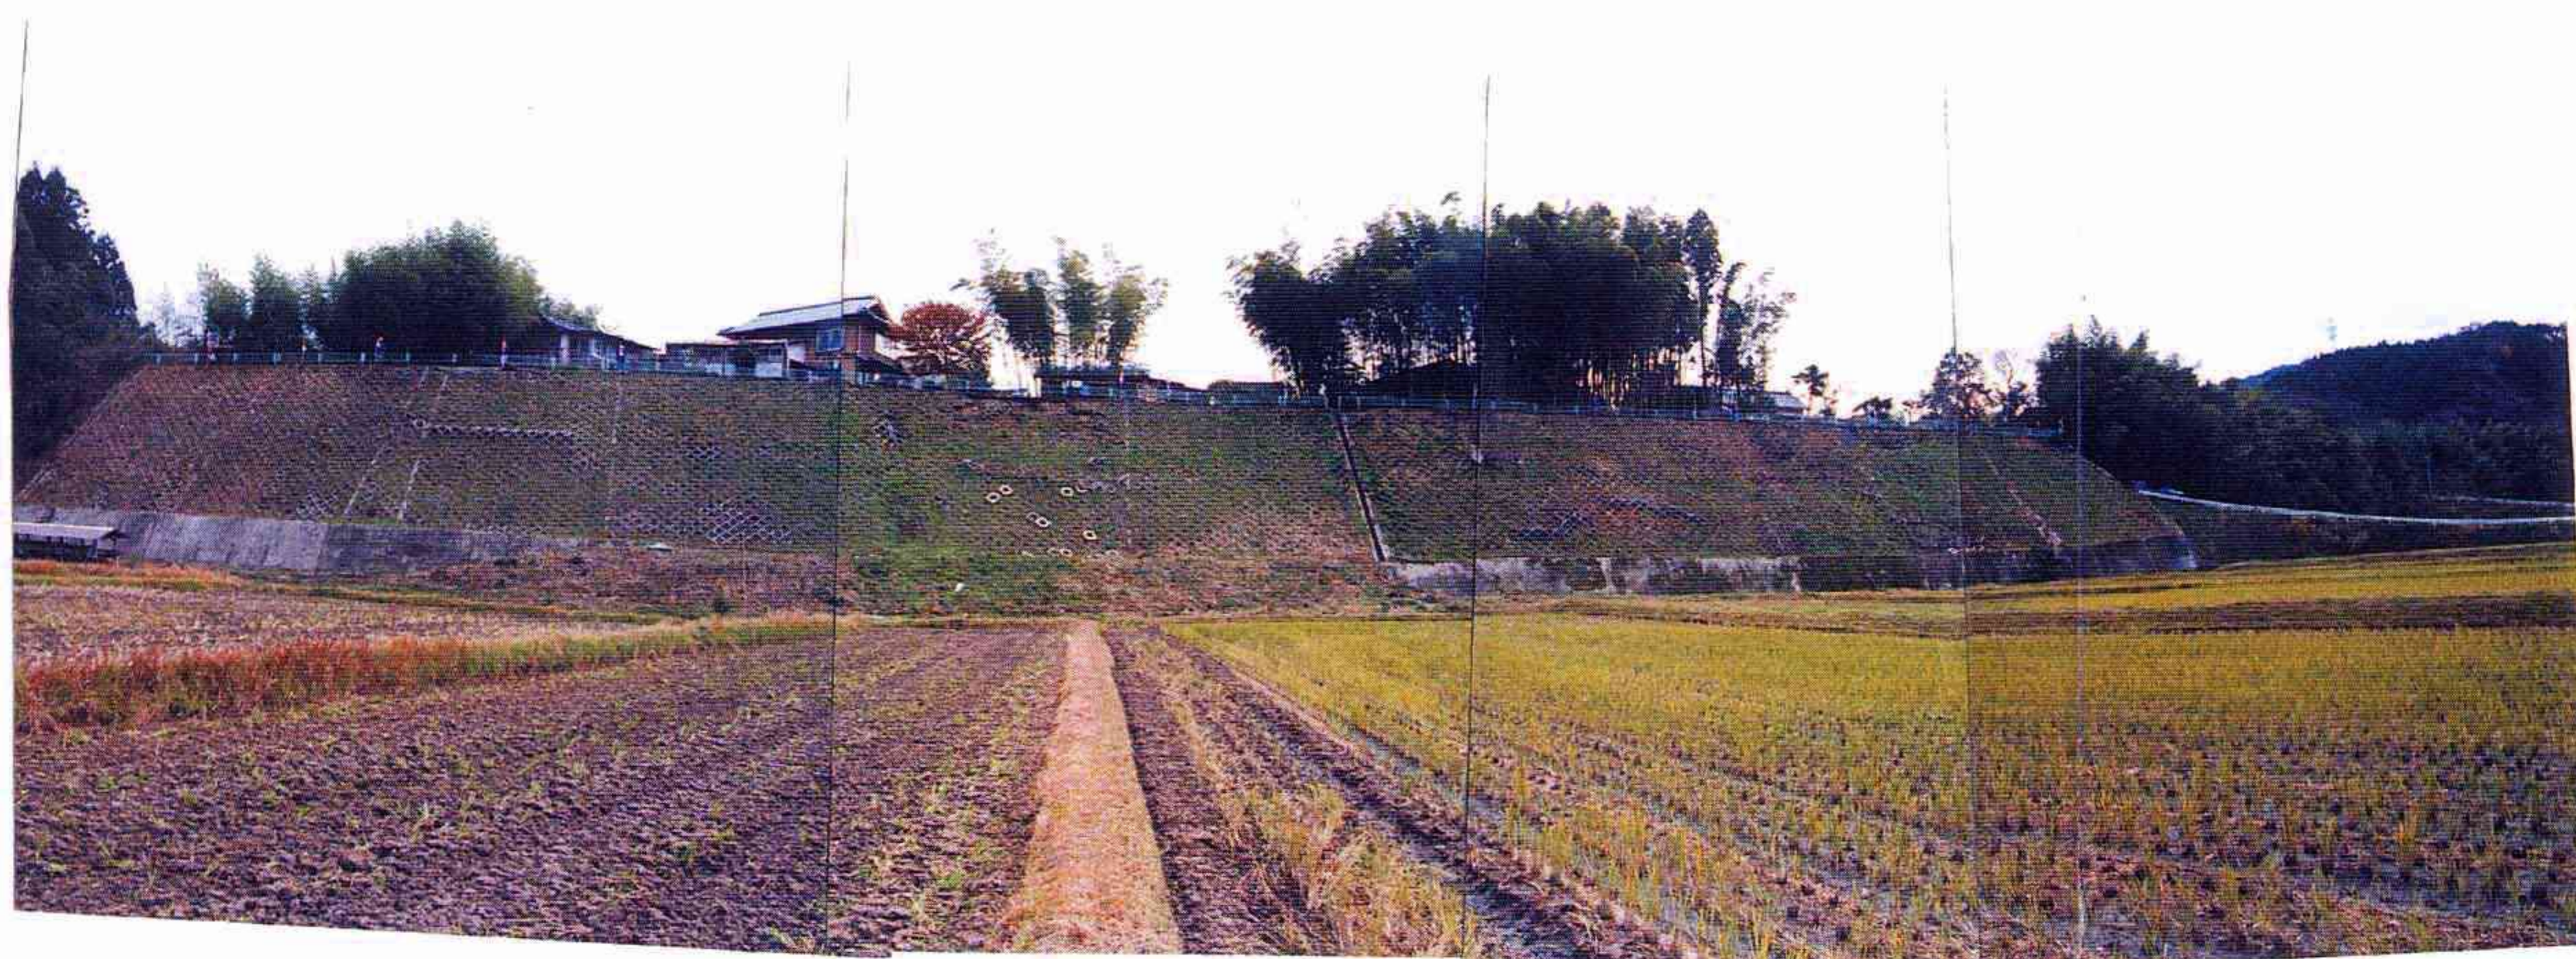
被災状況写真

| 被災状況及び形態 | ※強い地震動によりプレキャスト法枠が大きく変状した。ほとんどはのり肩付近からずりさがり、中腹部から法尻部にかけて孕み出している。 | | |

| 河川名・線路名等 | 古市地区 | 工事概要<br>※大きく変状したプレキャスト法枠を撤去して、新たに「吹付法枠工」で被覆し補強した。<br>□簡易吹付法枠工 (350-1150×1500)<br>L = 109.5m、A = 1334.8m <sup>2</sup><br>□植生基材吹付工 (t = 3cm) A = 1334.8m <sup>2</sup><br>□水路工 (コルゲートフリューム350) L = 14.4m<br>□ブロック積工 L = 4.6m、A = 11.1m <sup>2</sup><br>□水路工 (U字フリューム300/再利用) L = 100.0m<br>□転落防止柵工 (再利用) L = 100.0m | |

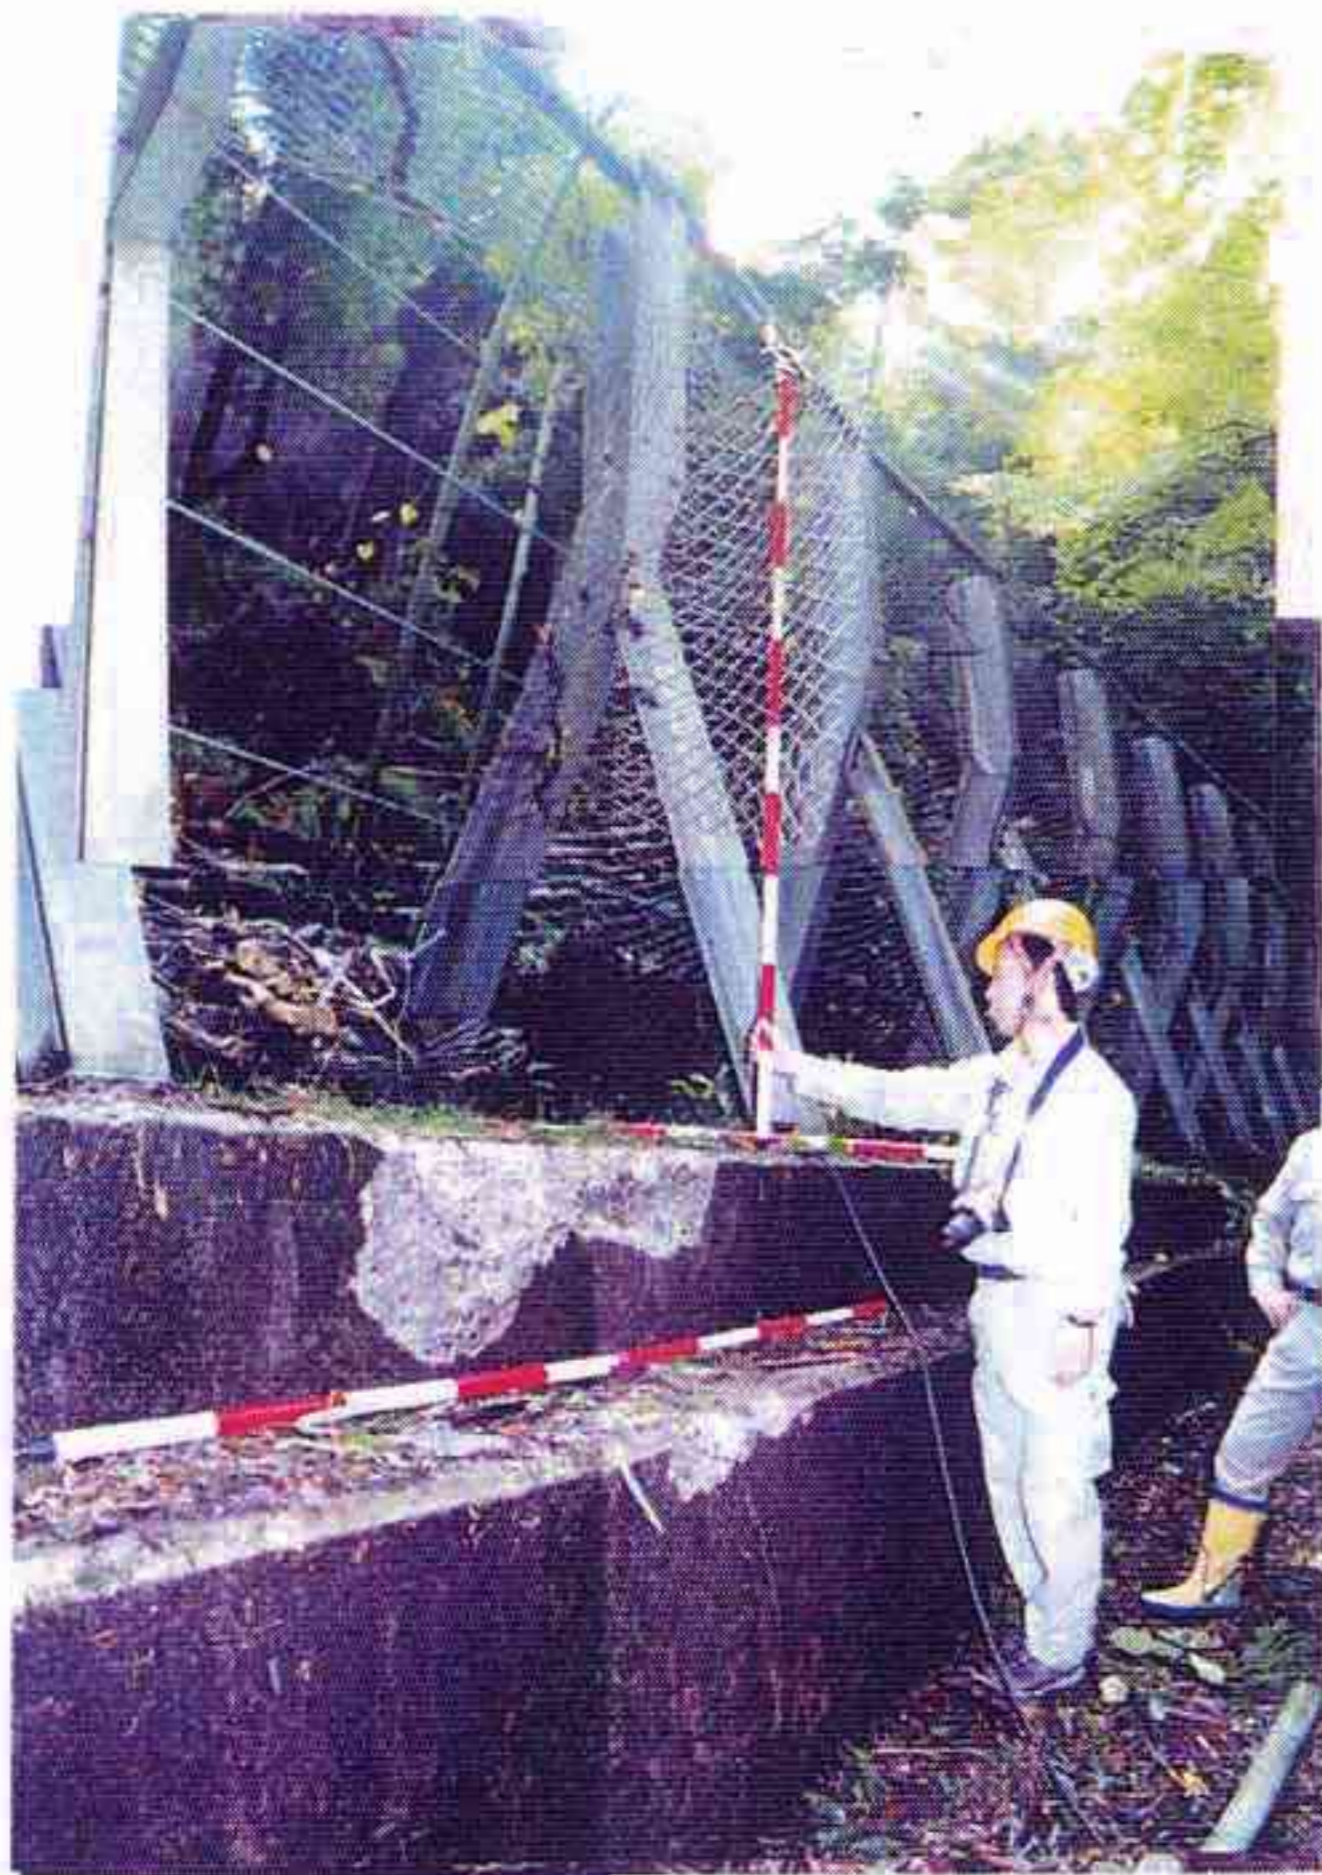
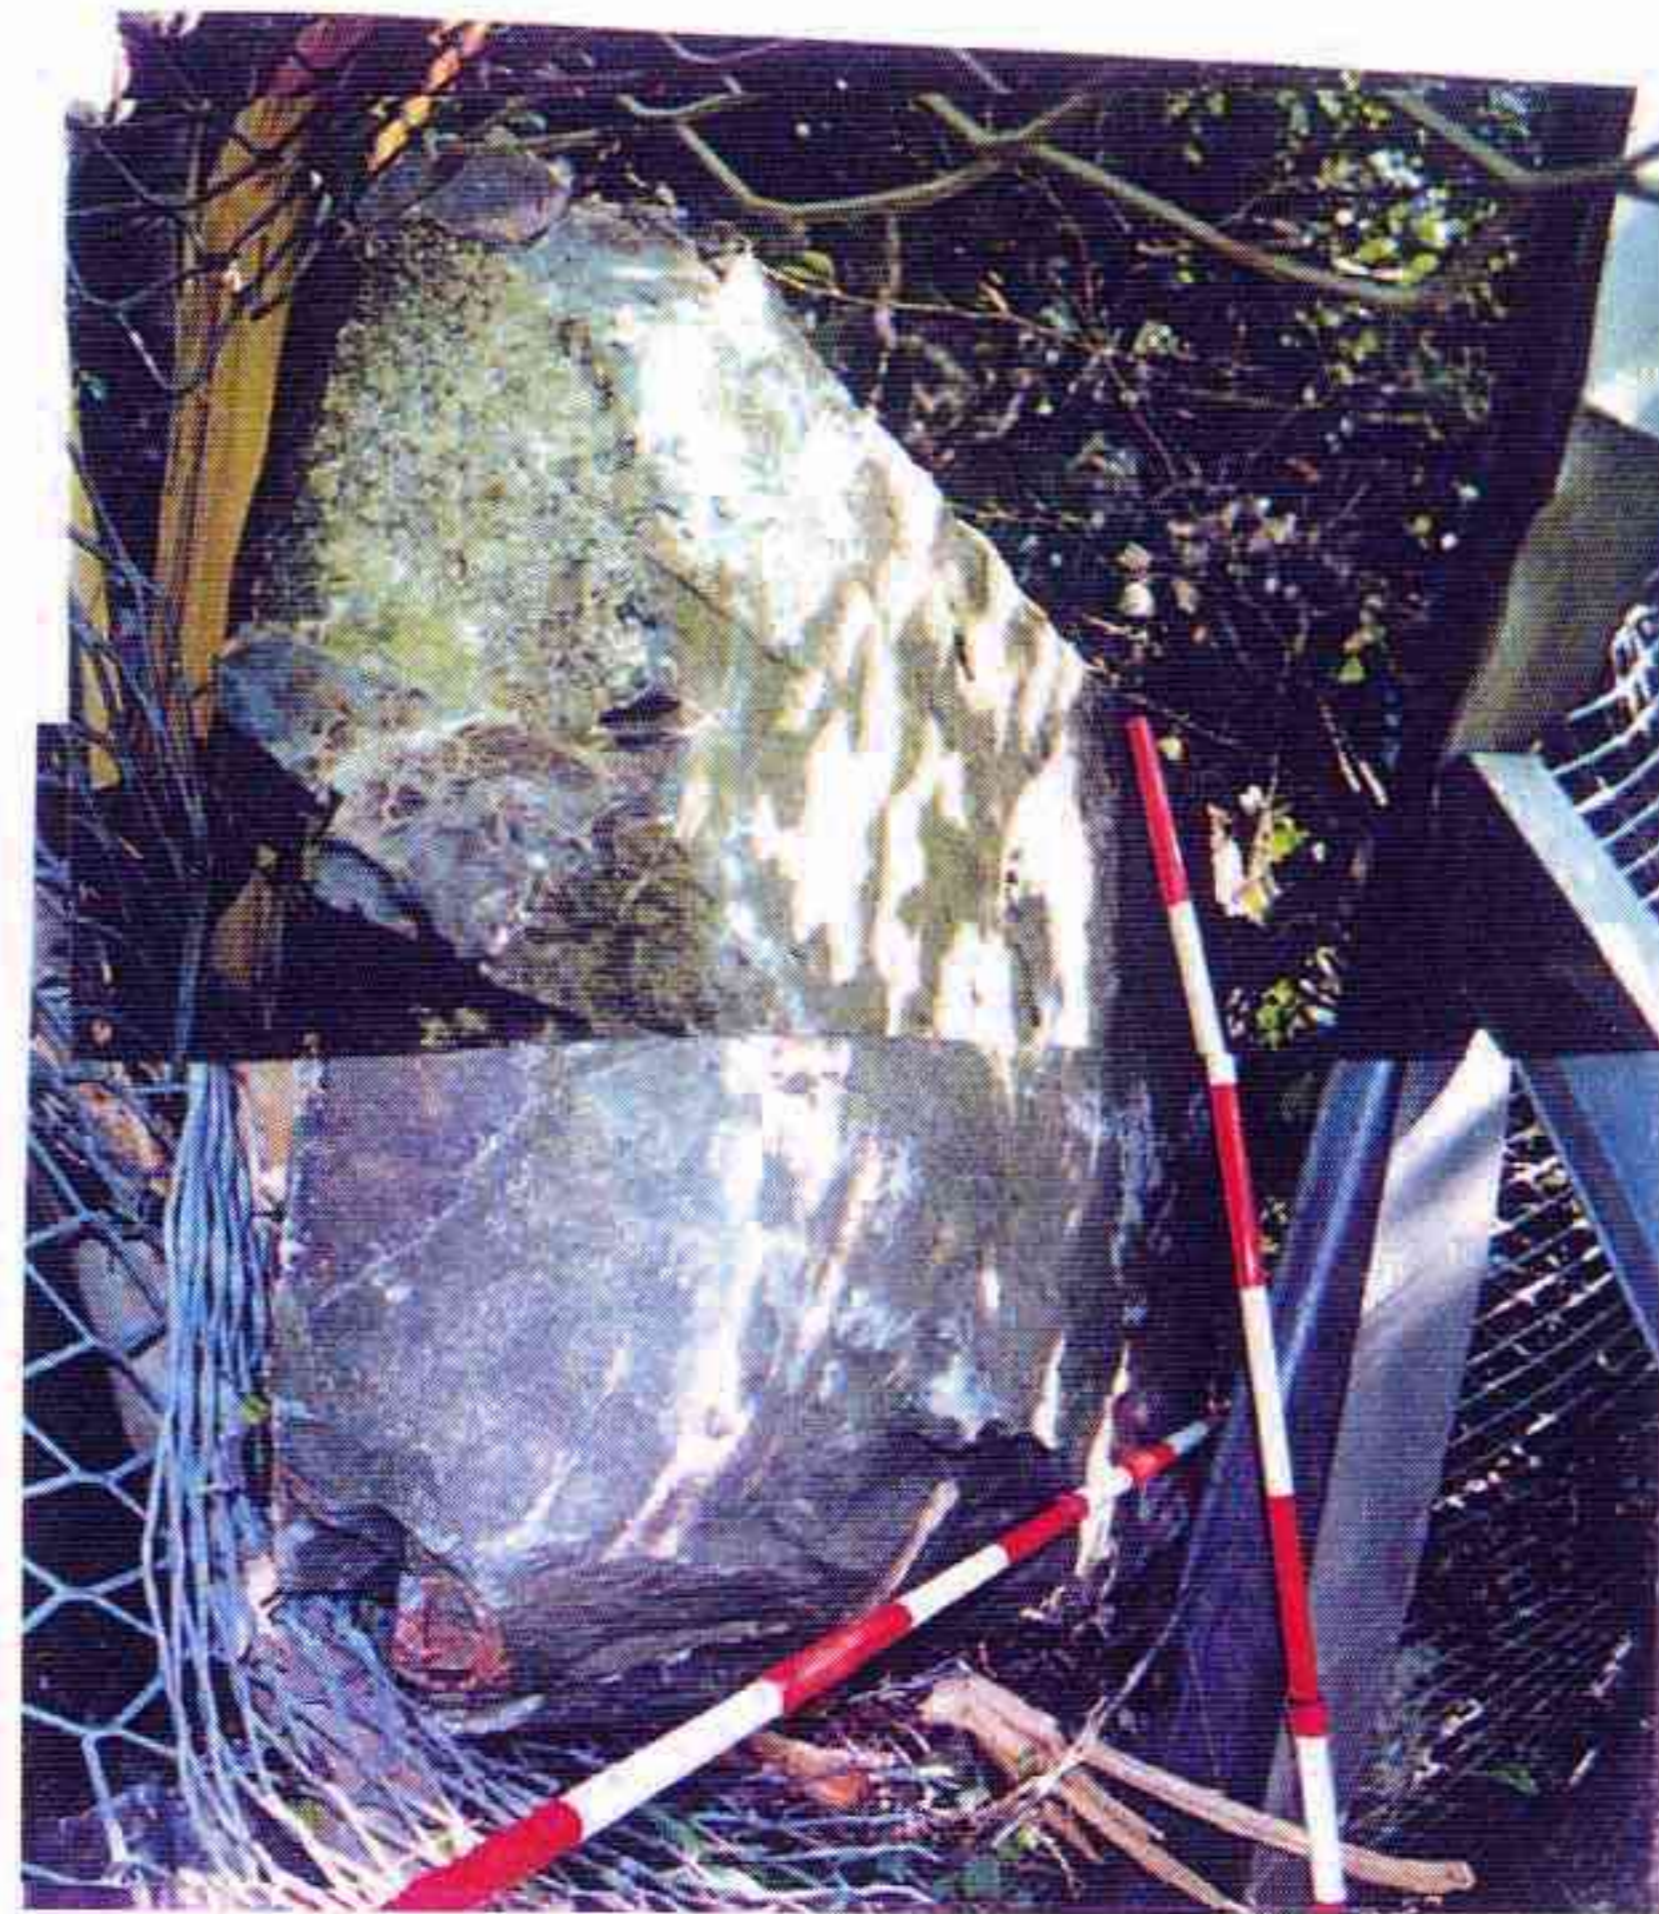
被災状況写真

| 河川名・線路名等 | 根雨地区 | 被災機構 | ※マグニチュード7.3の鳥取西部地震では、揺れの強さの指標になる加速度が1135と国内で最大クラスの値を記録した。<br>※この強い揺れにより、露岩部が緩み浮石化し、一部が斜面を落下していたものと考えられる。 |
| 被災状況及び形態 | ※鳥取県西部地震により、根雨地区急傾斜崩壊防止区域内では、径1.0～1.5mの巨石が入型落石防護柵のネットを突き破って、斜面下部まで落下し、待ち受け擁壁に当たって停止した。<br>※斜面全体の状況は、鳥取県西部地震に伴う震動によって露岩部が緩み、亀裂が発達したものや、浮石化したもの、落下したものが至るところで確認できた。 | | |

| <p>復旧工法の考え方及び工法選定の理由</p> | <p>※地震により斜面の状況が変わり、落石の規模、危険度が大きくなっていることから、現状の落石防護施設を原形復旧するのみでは災害防止の面から不適切であった。そのことから、「接着ボンド工+転石小割工+高エネルギー吸収落石防護柵工」を採用した。</p> <p>□工法選定理由</p> <ul style="list-style-type: none"> <li>・安定性：落石予防工と高エネルギー吸収柵を組み合わせて落石から防護する。</li> <li>・経済性：比較した工法の中で最も経済的であった。</li> <li>・施工性：植生の伐採が少なく、モノレール等での資材運搬が可能であった。</li> <li>・維持管理：高エネルギー吸収柵工の維持管理と網内の除石が必要である。</li> <li>・総合評価：定期的な維持管理を必要とするが、落石対策に優れている。</li> </ul> | <p>工事概要</p> | <p>※復旧延長 L = 123.0m</p> <p>□高エネルギー吸収落石防護柵工 (RX-160、H=4.0m)<br/>L = 210.0m</p> <p>□接着ボンド工<br/>A = 575.0m<sup>2</sup></p> <p>□転石小割工 (1.3m以上)<br/>V = 39.0m<sup>3</sup></p> |

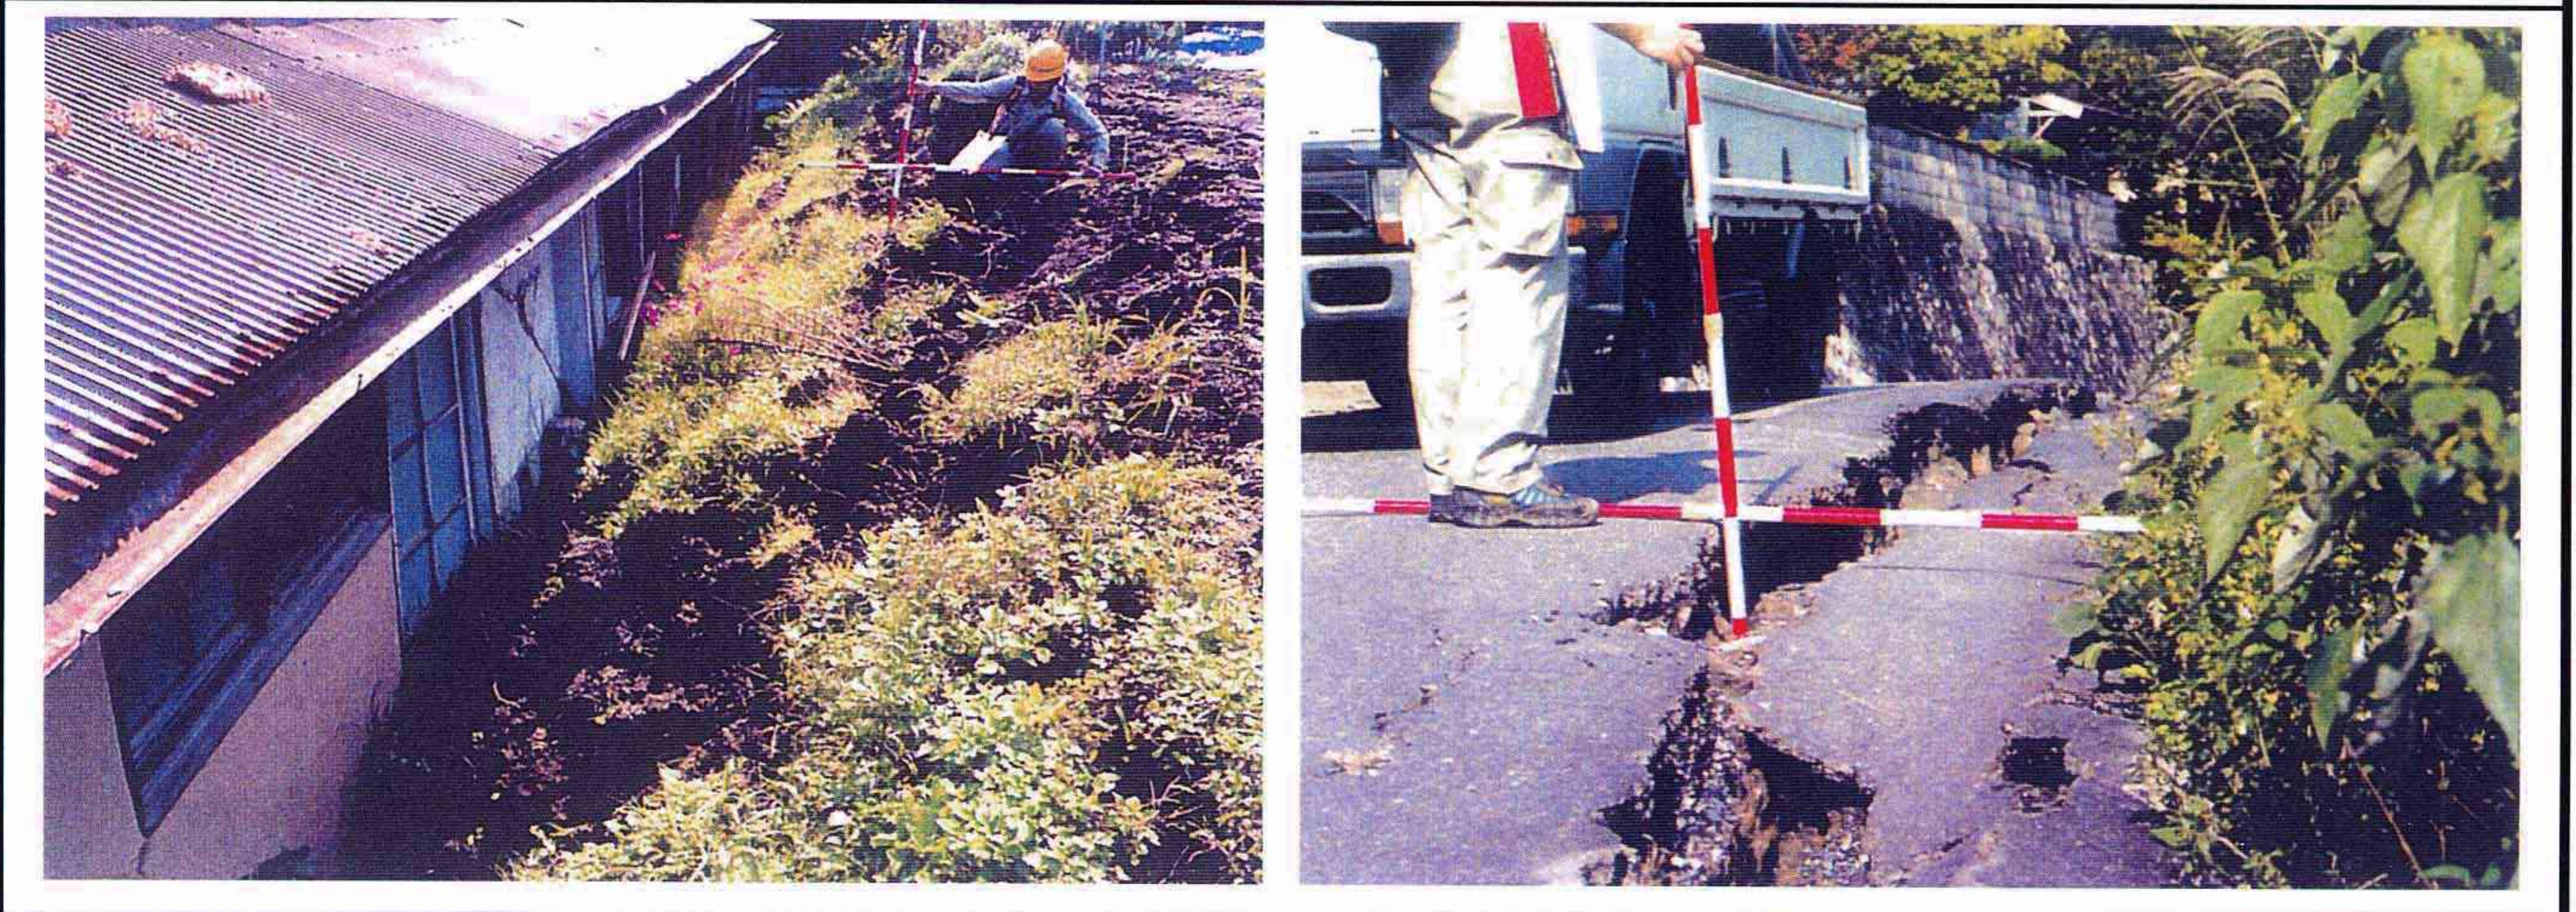
被災状況写真

| 施工位置 | 鳥取県日野郡日野町榎市地内 | 被災機構 | <ul style="list-style-type: none"> <li>・全体的には不明瞭な地すべり地形を呈する。</li> <li>・花崗岩の風化境界（礫質土と軟岩）にすべり面が想定された。</li> <li>・鳥取県西部地震後の余震、降雨時に地すべり観測計器において「潜在変動」が観測された。</li> </ul> |
| 被災状況及び形態 | <p>※地すべり規模</p> <ul style="list-style-type: none"> <li>・B-1ブロック（1次すべり）<br/>幅120m×長さ110m×深さ17m</li> <li>・B-2ブロック（2次すべり）<br/>幅120m×長さ180m×深さ25m</li> </ul> <p>※被災状況</p> <ul style="list-style-type: none"> <li>・地すべりブロック頭部から側方部にかけて断続的に亀裂が発生した。</li> <li>・B-1ブロック頭部では表層崩壊（幅35m,長さ10m,深さ1m）が発生し、崩土が人家に押し寄せた。</li> <li>・ブロック末端部に敷設された町道にはブロック側方を示唆する亀裂が断続的に発生した。</li> </ul> <p>※被災形態</p> <ul style="list-style-type: none"> <li>・風化岩地すべり、角形、舟底形。</li> </ul> | | |

※強い地震によって生じた多数の亀裂を素因として、地震後の降雨による地すべりの発生が懸念されるため、これを防止する目的で「地下水排除工」と「鋼管杭工」を計画した。
