#### 4-4 鳥取県の橋梁と所要降伏水平震度スペクトル

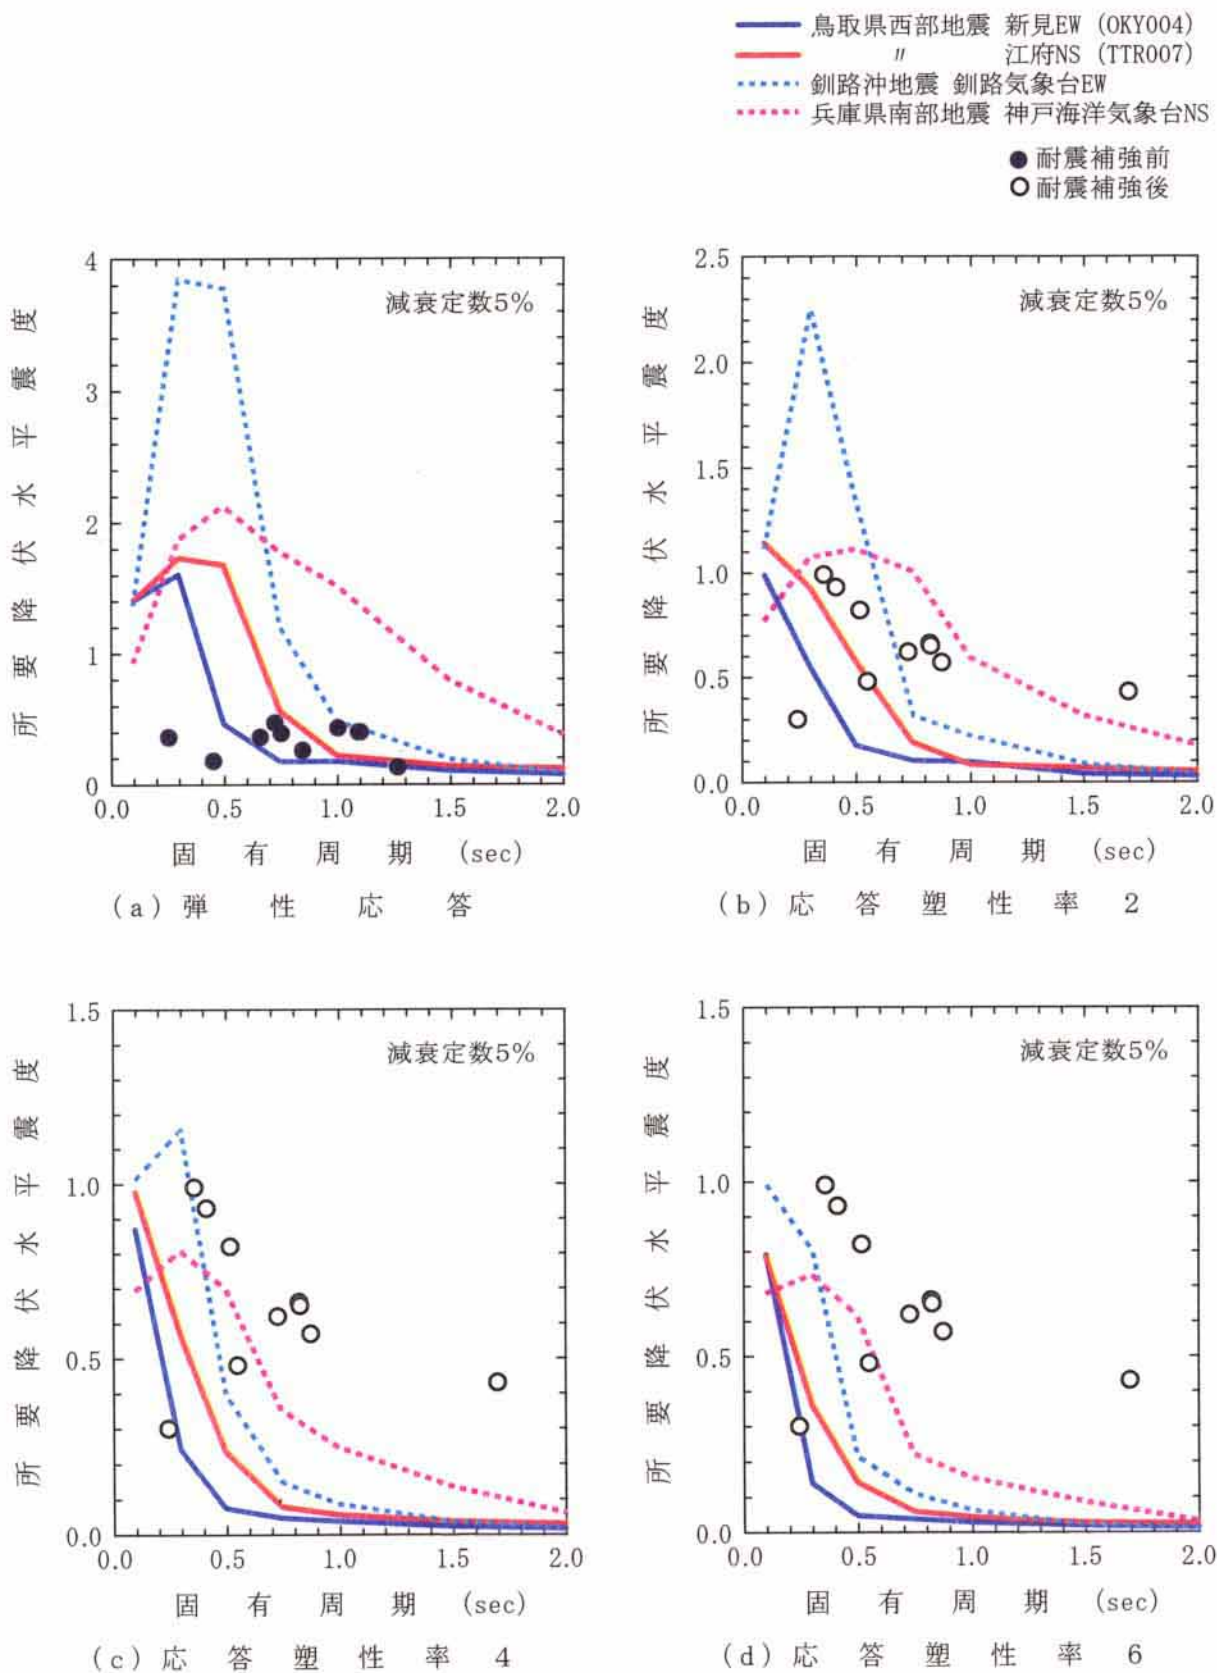
図4-8 (1) 所要降伏水平震度スペクトルと鳥取県のRC橋脚の耐力 (I種地盤)

そこで、鳥取県西部地震の I 種地盤上で観測された地震動の中から橋梁構造物に与える影響が大きい新見記録 EW 成分と江府記録 NS 成分、釧路沖地震の釧路気象台記録 EW 成分と兵庫県南部地震神戸海洋気象台 NS 成分の所要降伏水平震度スペクトルと、鳥取県の I 種地盤上に建設されている橋梁を支持する RC 橋脚の降伏水平耐力を比較した。図 4-8(1)(a)は、RC 橋脚が損傷を受けずに弾性応答（＝応答塑性率 1）に留まるために必要な降伏水平耐力（所要降伏水平震度）を示したものである。この図には、鳥取県の RC 橋脚の耐震補強前後の固有周期と降伏水平耐力をあわせて示してある。耐震補強前の RC 橋脚は震度法のみで耐震設計されているため、どの程度の塑性変形が生じるか、また、どの程度の損傷ならば耐震設計上許容できるかが設計作業の中で何もチェックされていないため、弾性応答に留めるために必要な所要降伏水平震度スペクトルと比較する。耐震補強前の RC 橋脚は、新見記録 EW 成分が作用すると、2 基の橋脚の降伏水平耐力が所要降伏水平震度スペクトルよりも小さく、何らかの損傷を受けることがわかる。江府記録 NS 成分が作用した場合にはさらに損傷を受ける RC 橋脚の数やその損傷程度が増えることがわかる。また、釧路沖地震の釧路気象台記録 EW 成分や兵庫県南部地震の神戸海洋気象台記録 NS 成分の所要降伏水平震度スペクトルは、ほとんどの固有周期帯で鳥取県西部地震で観測された地震動の所要降伏水平震度スペクトルよりも大きくなっており、これらの地震によって生じる地震動が鳥取県に存在する耐震補強前の RC 橋脚に作用すると、損傷が生じる可能性が高いと予想される。

図 4-8(1)(b)は、RC 橋脚に生じる非線形応答を応答塑性率 2 に留めるために必要な降伏水平耐力（所要降伏水平震度スペクトル）と、鳥取県の RC 橋脚の耐震補強後の降伏水平耐力をあわせて示したものである。耐震補強後の RC 橋脚は、道路橋示方書 V 耐震設計編に規定される地震時保有水平耐力法に基づいて耐震補強が行われているため、十分な変形性能を有し、ある程度の損傷を許すことができるため、応答塑性率 2 となる所要降伏水平震度スペクトルと比較した。1 基の RC 橋脚を除いて、新見記録 EW 成分と江府記録 NS 成分の所要降伏水平震度スペクトルよりも上側に RC 橋脚の降伏水平耐力があるため、これらの RC 橋脚の損傷は応答塑性率 2 以下となる。しかし、仮にこれらの RC 橋脚に釧路沖地震の釧路気象台記録 EW 成分が作用した場合には、

半分の RC 橋脚に応答塑性率 2 よりも大きな損傷が生じ、さらに兵庫県南部地震の神戸海洋気象台記録 NS 成分が作用した場合には、1 基を除く全ての RC 橋脚に応答塑性率 2 よりも大きな損傷が生じることになる。実際には、兵庫県南部地震の直後に用いられた復旧仕様や平成 8 年道路橋示方書 V 耐震設計編に基づいて耐震補強や耐震設計された RC 橋脚は、その許容塑性率が 3~6 程度となることが多い。下図は、正負交番繰返し載荷実験結果に基づいて定められた RC 橋脚に生じる損傷状態と耐震設計上の許容できる損傷レベルの関係を表したものである。道路橋示方書 V 耐震設計編では、耐震設計上の終局状態を RC 橋脚の正負交番載荷実験において、かぶりコンクリートがはく落しはじめ、水平耐力が低下しはじめる点と定義している。すなわち、耐震設計上の終局状態  $\delta_u^{\text{II}}$  を最大水平耐力が生じるときとしている。さらに、これに地震動の特性（タイプ I 地震動とタイプ II 地震動）に応じた安全率を考え許容できる損傷レベル  $\delta_a^{\text{I}}$ 、 $\delta_a^{\text{II}}$  を降伏水平変位  $\delta_y$  で除したものを許容塑性率としている。

図4-8(1)(c),(d)は、それぞれ応答塑性率4.6となる所要降伏水平震度スペクトルと鳥取県の耐震補強後のRC橋脚の降伏水平耐力を示したものである。この図と上述した道路橋示方書V耐震設計編におけるRC橋脚に許容される損傷レベルの定義より、耐震補強されたRC橋脚は、1基を除き、比較しているすべての地震動に対して、応答塑性率が6となる所要降伏水平震度スペクトルより大きな耐力を有し、耐震設計上許容できる損傷レベルもしくは、最大水平耐力以下の応答にとどまると予想されるため、十分な補強効果が得られているといえる。

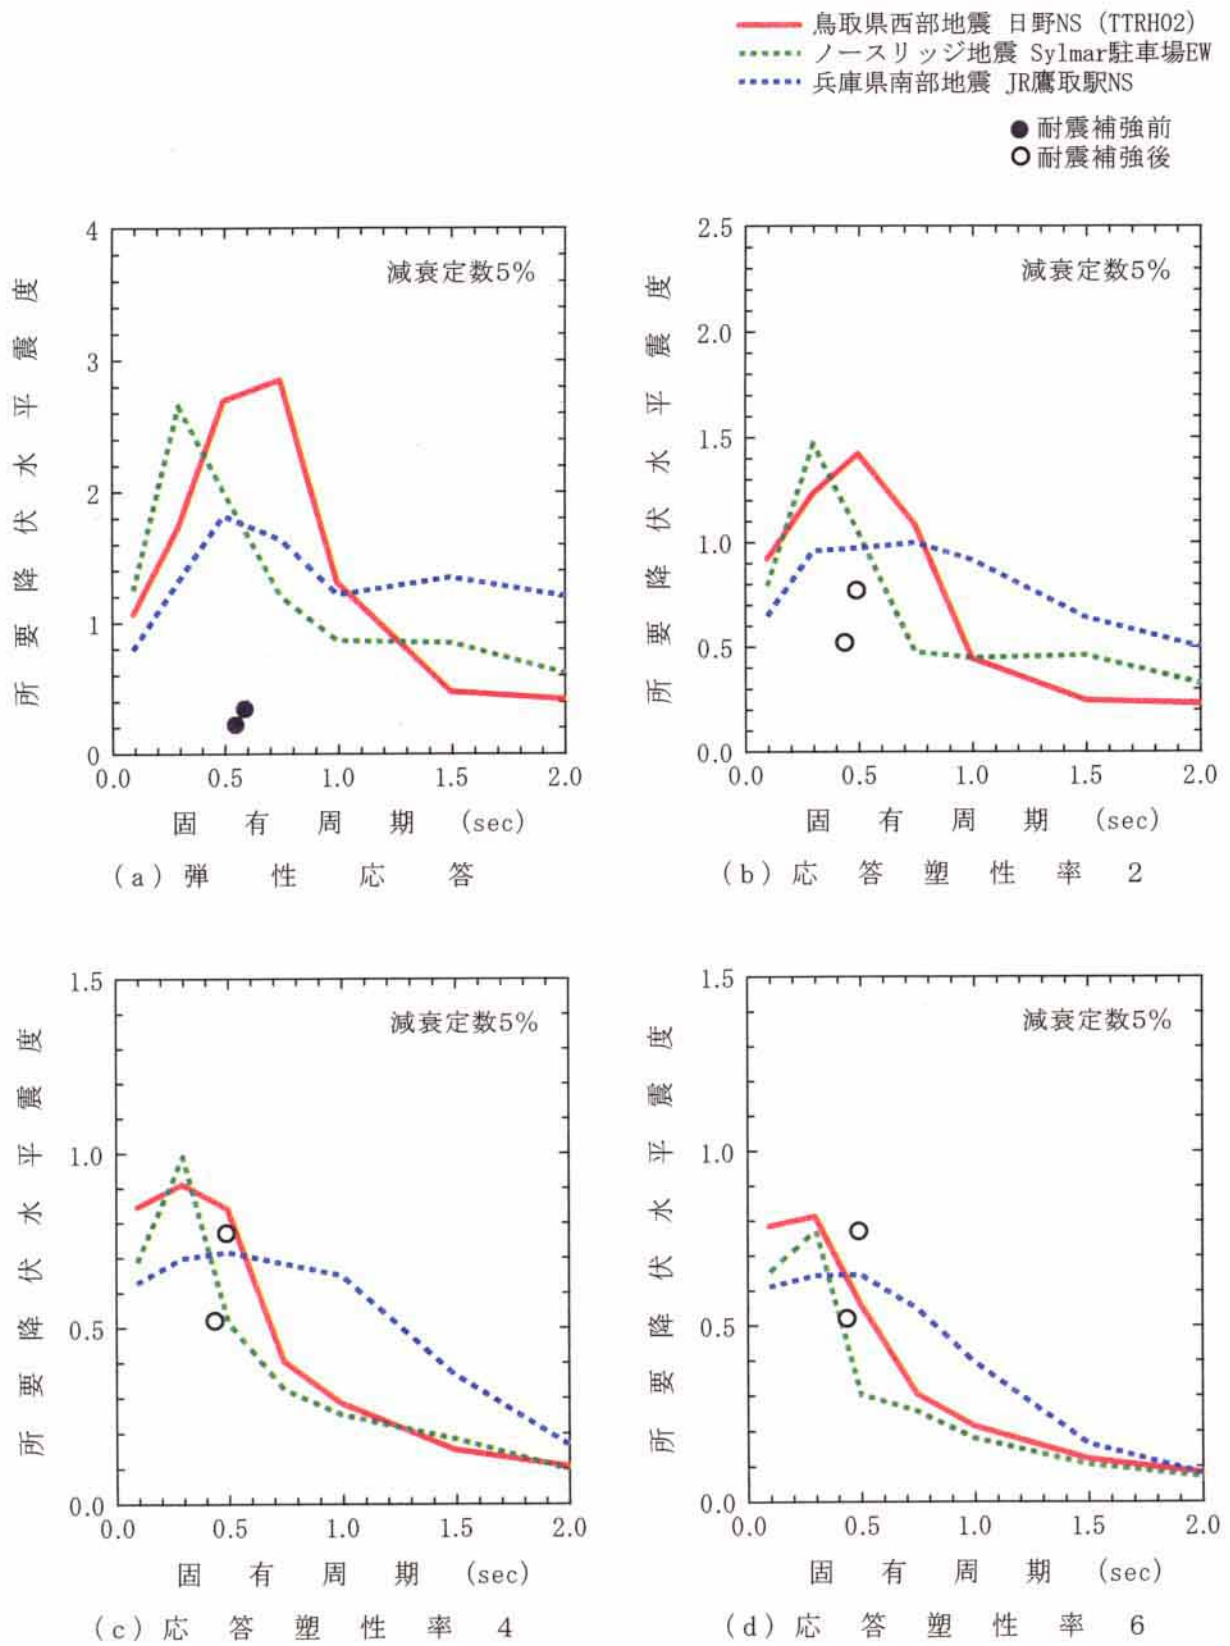
図4-8 (2) 所要降伏水平震度スペクトルと鳥取県のRC橋脚の耐力 (II種地盤)

同様に、II種地盤上で観測された地震動の、所要降伏水平震度スペクトルと鳥取県のRC橋脚の降伏水平耐力を比較したものが、図4-8(2)である。対象とした地震動は、鳥取県西部地震の日野記録NS成分とノースリッジ地震のSylmar駐車場記録EW成分、兵庫県南部地震のJR鷹取駅記録NS成分である。II種地盤上に建設された鳥取県のRC橋脚のデータが2基分しか収集できなかったため、全般的な傾向を述べるのは難しいが、耐震補強前に比較して耐震補強後のほうが変形性能を確保した上で降伏水平耐力が増加しているため、同図(d)より、日野記録NS成分が作用した場合にも応答塑性率が6程度となり、耐震補強の効果が得られていることがわかる。

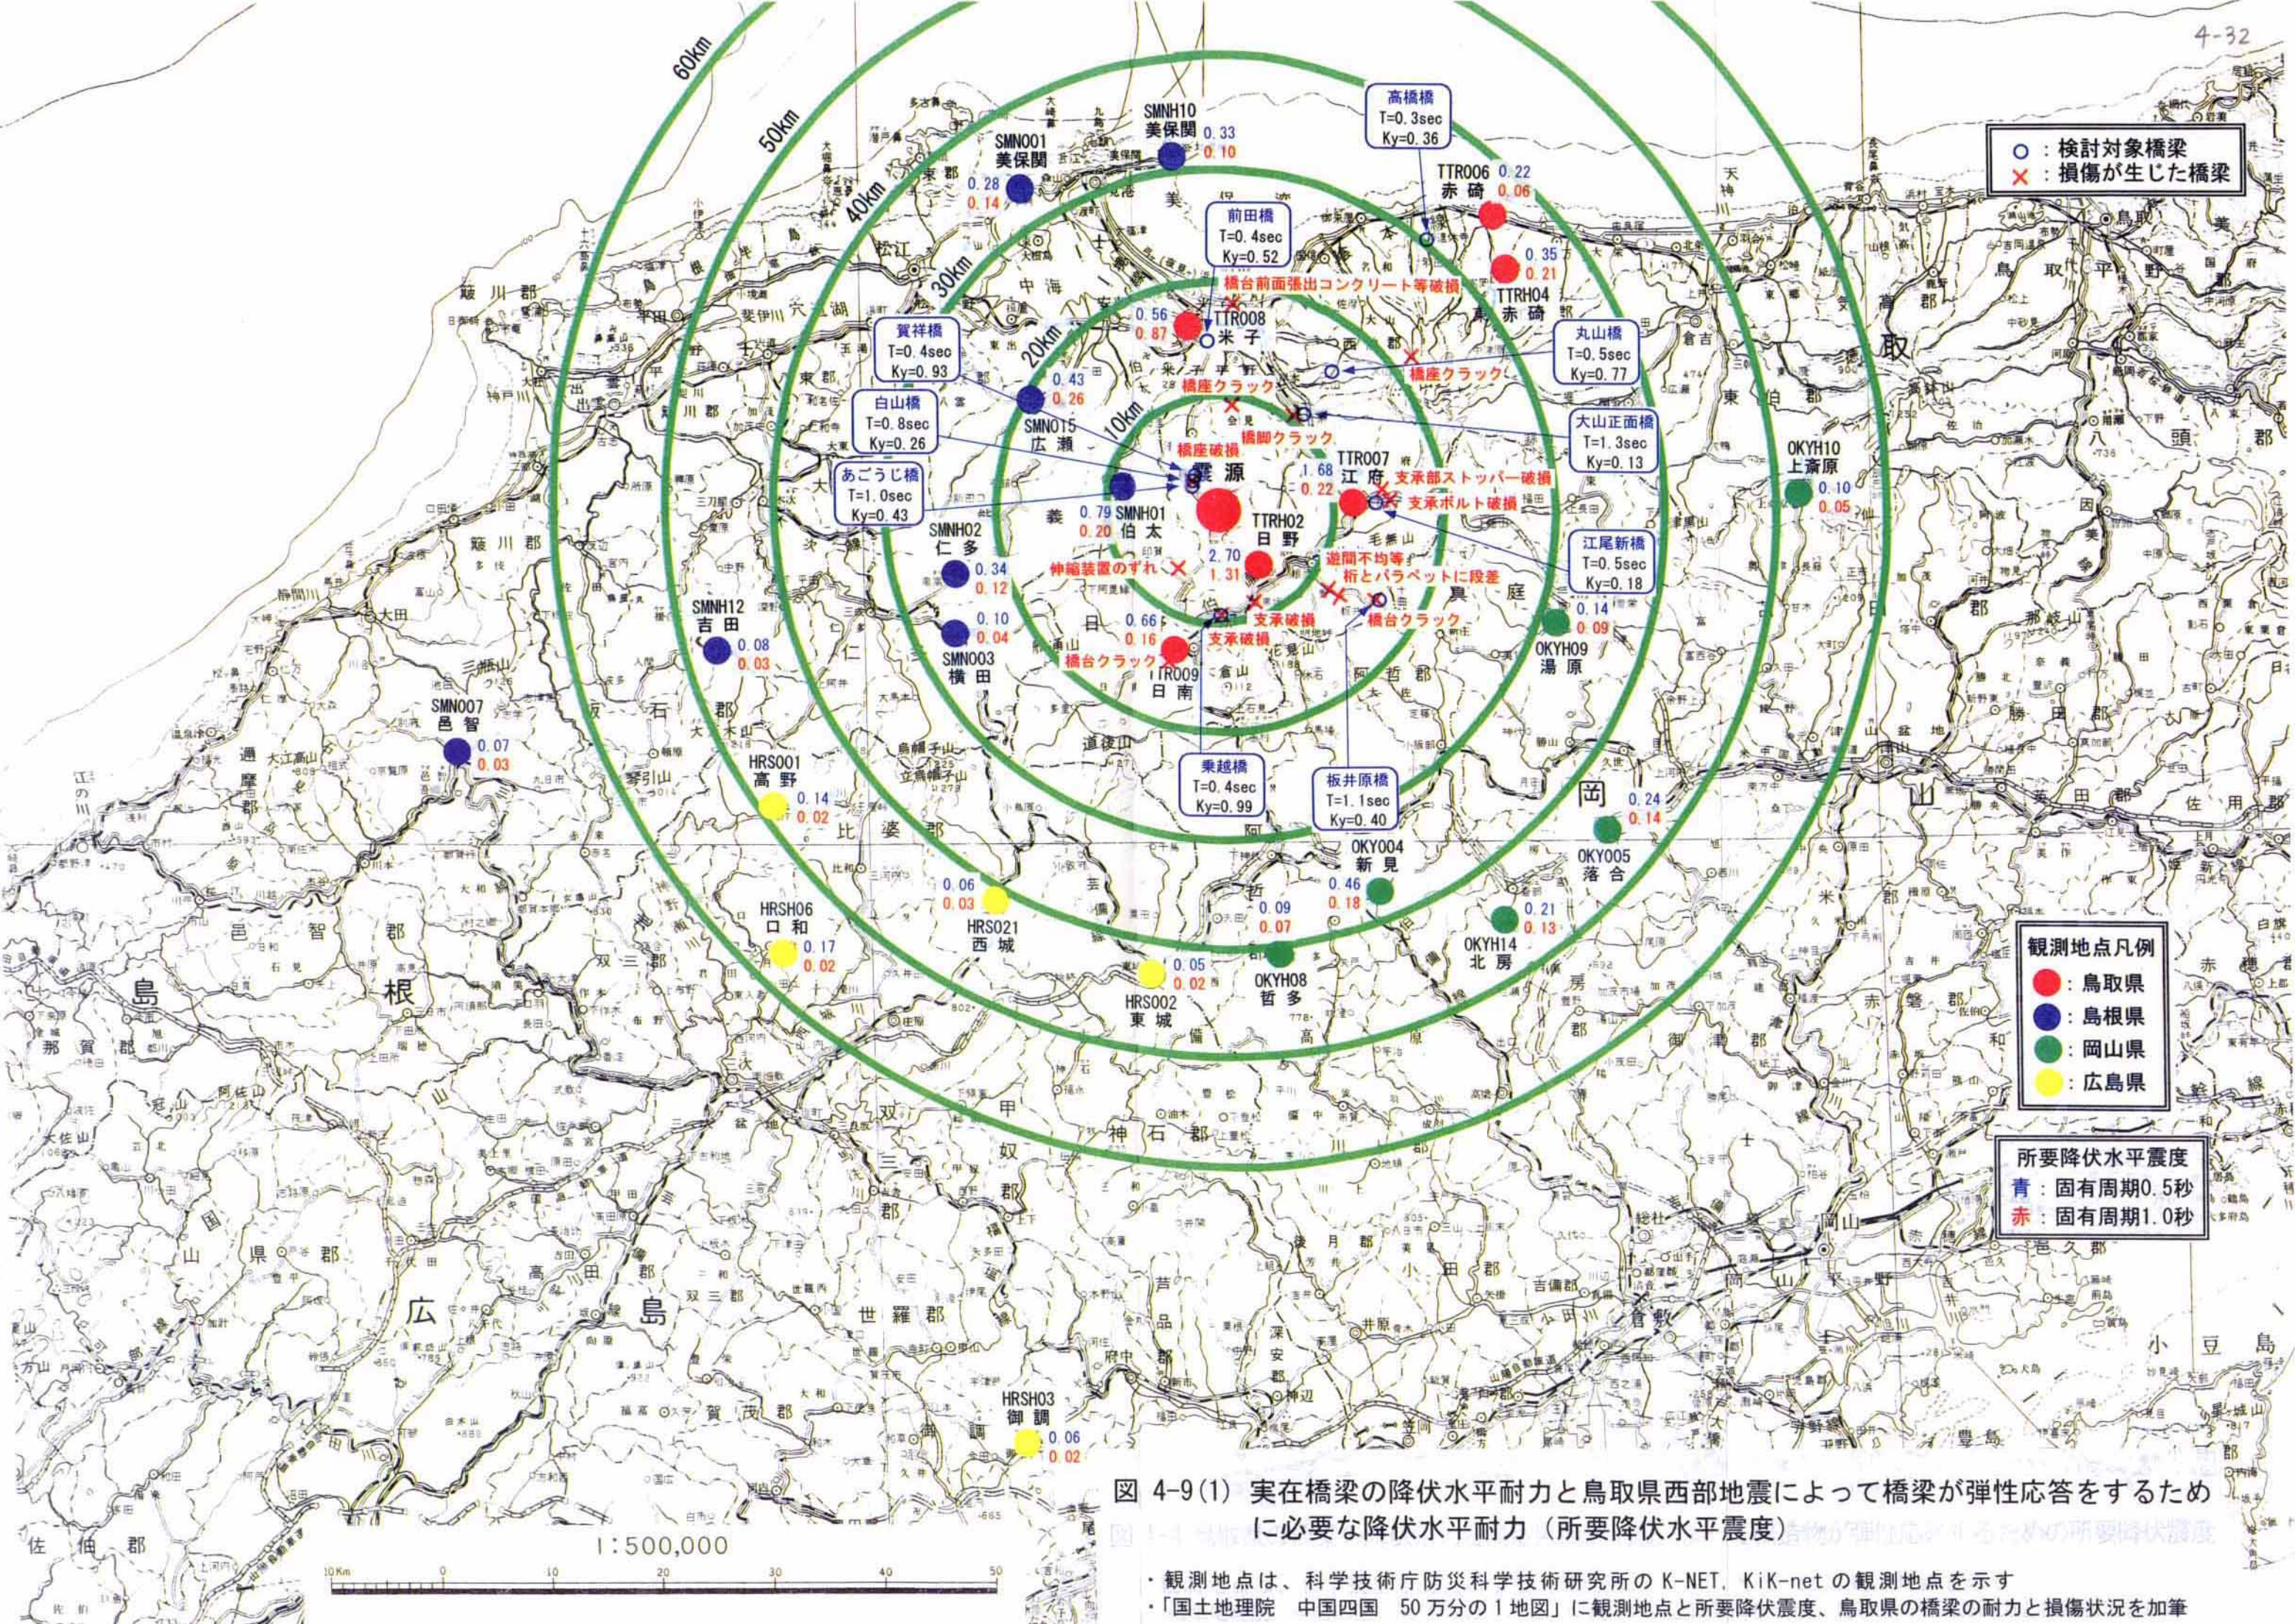
図 4-9(1) 実在橋梁の降伏水平耐力と鳥取県西部地震によって橋梁が弾性応答をするために必要な降伏水平耐力 (所要降伏水平震度)

図 4-9 は、鳥取県西部地震の震源と K-NET, KiK-net の観測地点および損傷橋梁の位置に、鳥取県の RC 橋脚の降伏水平震度や、鳥取県西部地震において固有周期が 0.5 秒と 1.0 秒の構造物の損傷がそれぞれ応答塑性率 1,2,4,6 となるために必要な降伏水平震度を示したものである。鳥取県の RC 橋脚の降伏水平震度は、鳥取県西部地震の時に未補強であったものは補強前の降伏水平震度を、補強が完了していたものは補強後の降伏水平震度を示した。前述したように損傷が確認された橋梁は、震央から半径約 20km 以内のところに分布しており、その程度は軽微であり、数も少なく、全ての橋梁に損傷が生じているわけではない。たとえば、震源に最も近い地点に架橋されているあごうじ橋と賀祥橋は、損傷が確認されていない。しかし、これに近接している白山橋は、橋座が破損している。ここでは特にこの 3 橋に着目して、RC 橋脚の降伏水平震度と近接した観測地点の伯太記録の所要降伏水平震度を比較する。図 4-9(1)より、鳥取県西部地震の時に未補強であったあごうじ橋の RC 橋脚は固有周期が 1.0 秒で、0.43 の降伏水平震度を有している。これに対して、伯太記録が作用した場合に固有周期 1.0 秒の RC 橋脚が損傷を生じないための所要降伏水平震度は 0.20 となり、あごうじ橋の RC 橋脚の降伏水平震度よりも小さい。あごうじ橋の RC 橋脚に伯太記録と同じ特性を有する地震動が作用した場合には、損傷が生じないことになり、実際の被災状況と一致することがわかる。同様に、地震時には補強が完了していた賀祥橋は固有周期が 0.4 秒で 0.93 の降伏水平震度を有しており、伯太記録が作用した場合に固有周期 0.5 秒の RC 橋脚に損傷を生じないために必要な所要降伏水平震度は 0.79 であり、賀祥橋の RC 橋脚の降伏水平耐力の方が上回っているため、実際の被災状況である損傷を生じていないことが再現できているといえる。地震時に未補強の白山橋については、RC 橋脚の固有周期が 0.8 秒で降伏水平震度が 0.26 である。図中には示していないが伯太記録の固有周期 0.75 秒の所要降伏水平震度は 0.31 であり、白山橋の RC 橋脚の降伏水平震度はその値を若干下回っているため、RC 橋脚に損傷が生じることになる。実際には、白山橋に生じた損傷は橋座の破損であり、橋脚よりも変形性能が期待できない部位に損傷が生じている。RC 橋脚の降伏水平震度と近接の観測地点の記録から求めた所要降伏水平震度を比較することにより、実際に橋梁構造物に生じた損傷の有無を概ね表すことができている。
