7-2 現地写真（地表調査）

P-1
日野川第一発電所水圧管路遠景。

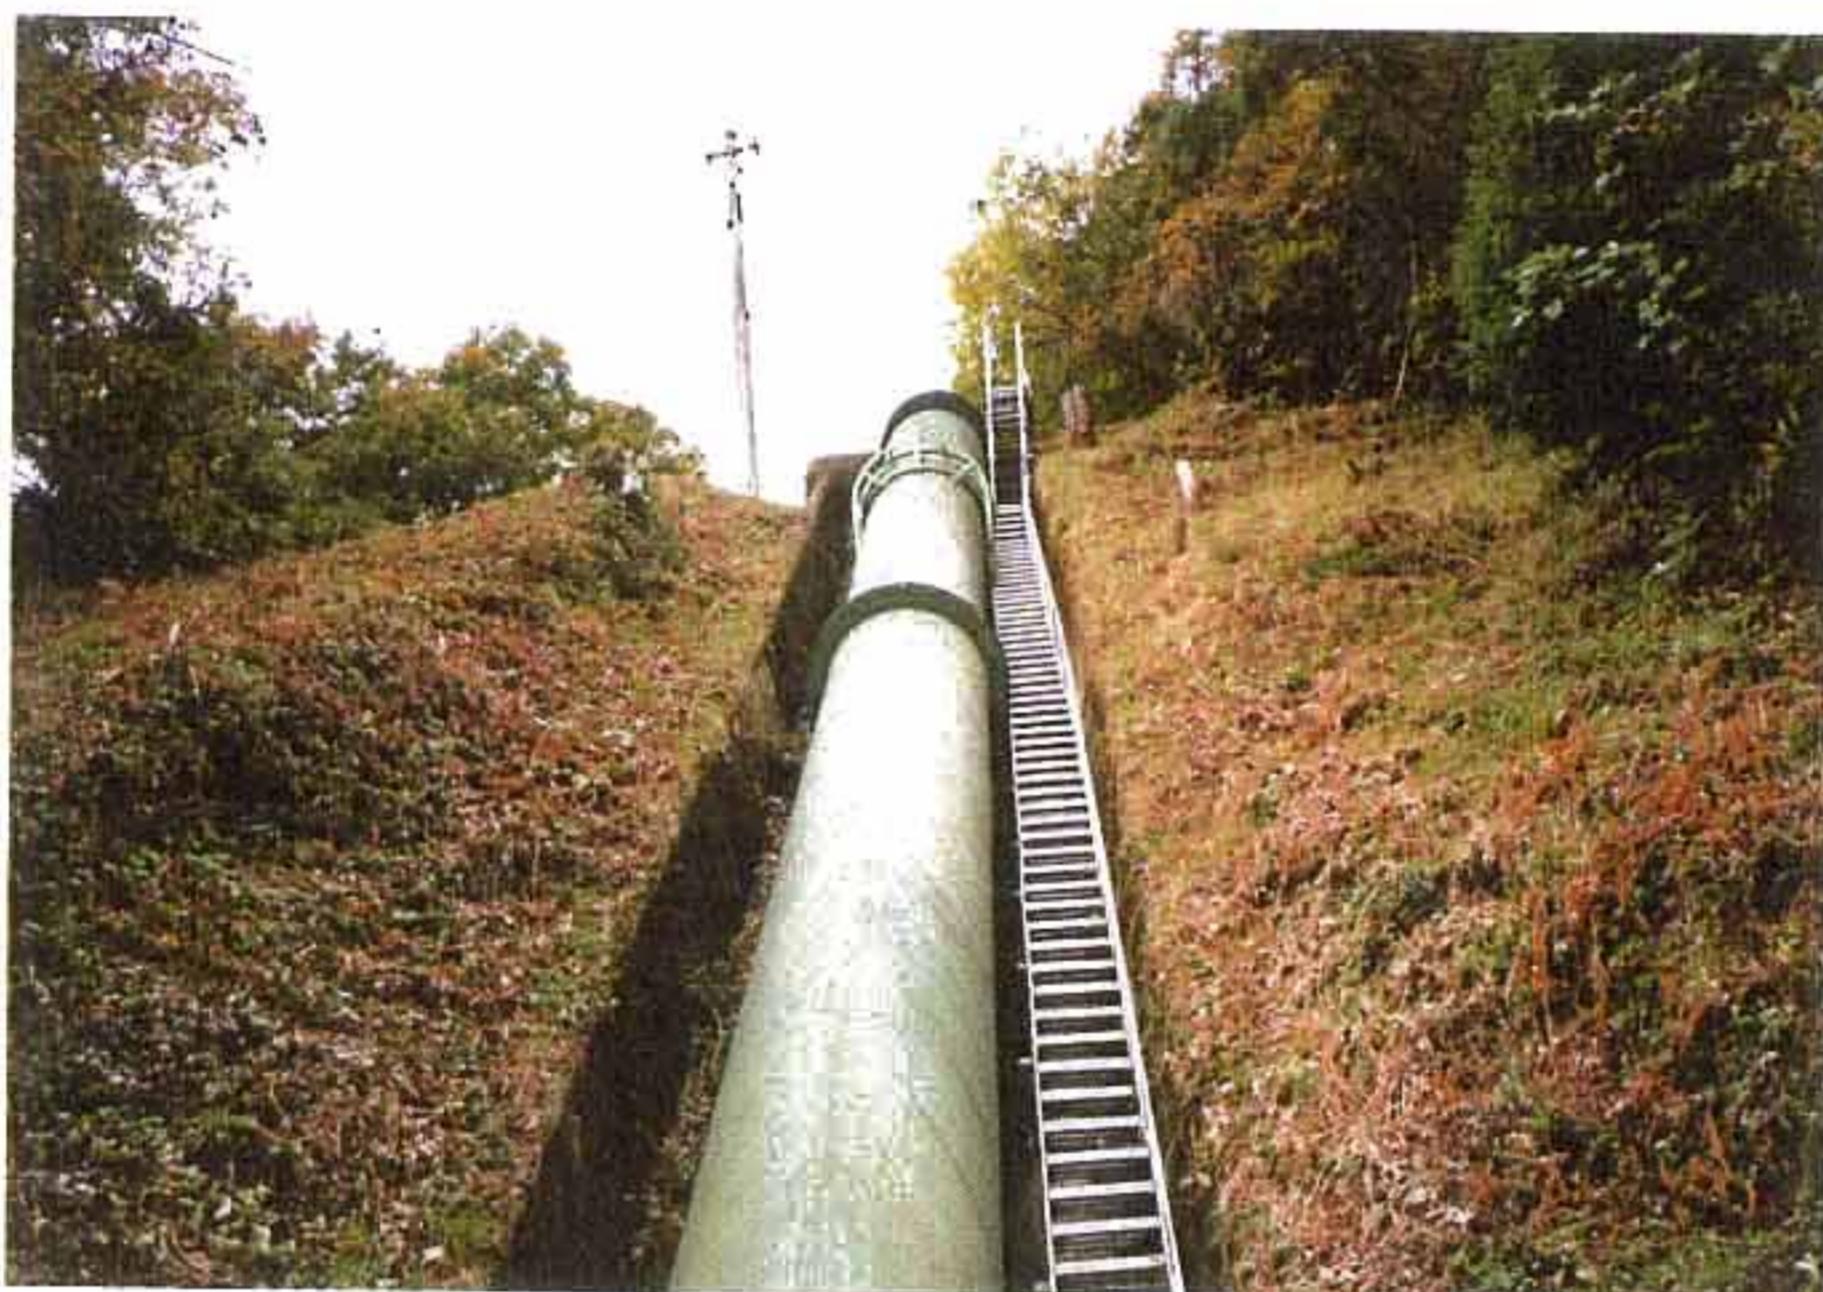
P-2
発電所より鉄管路を望む。

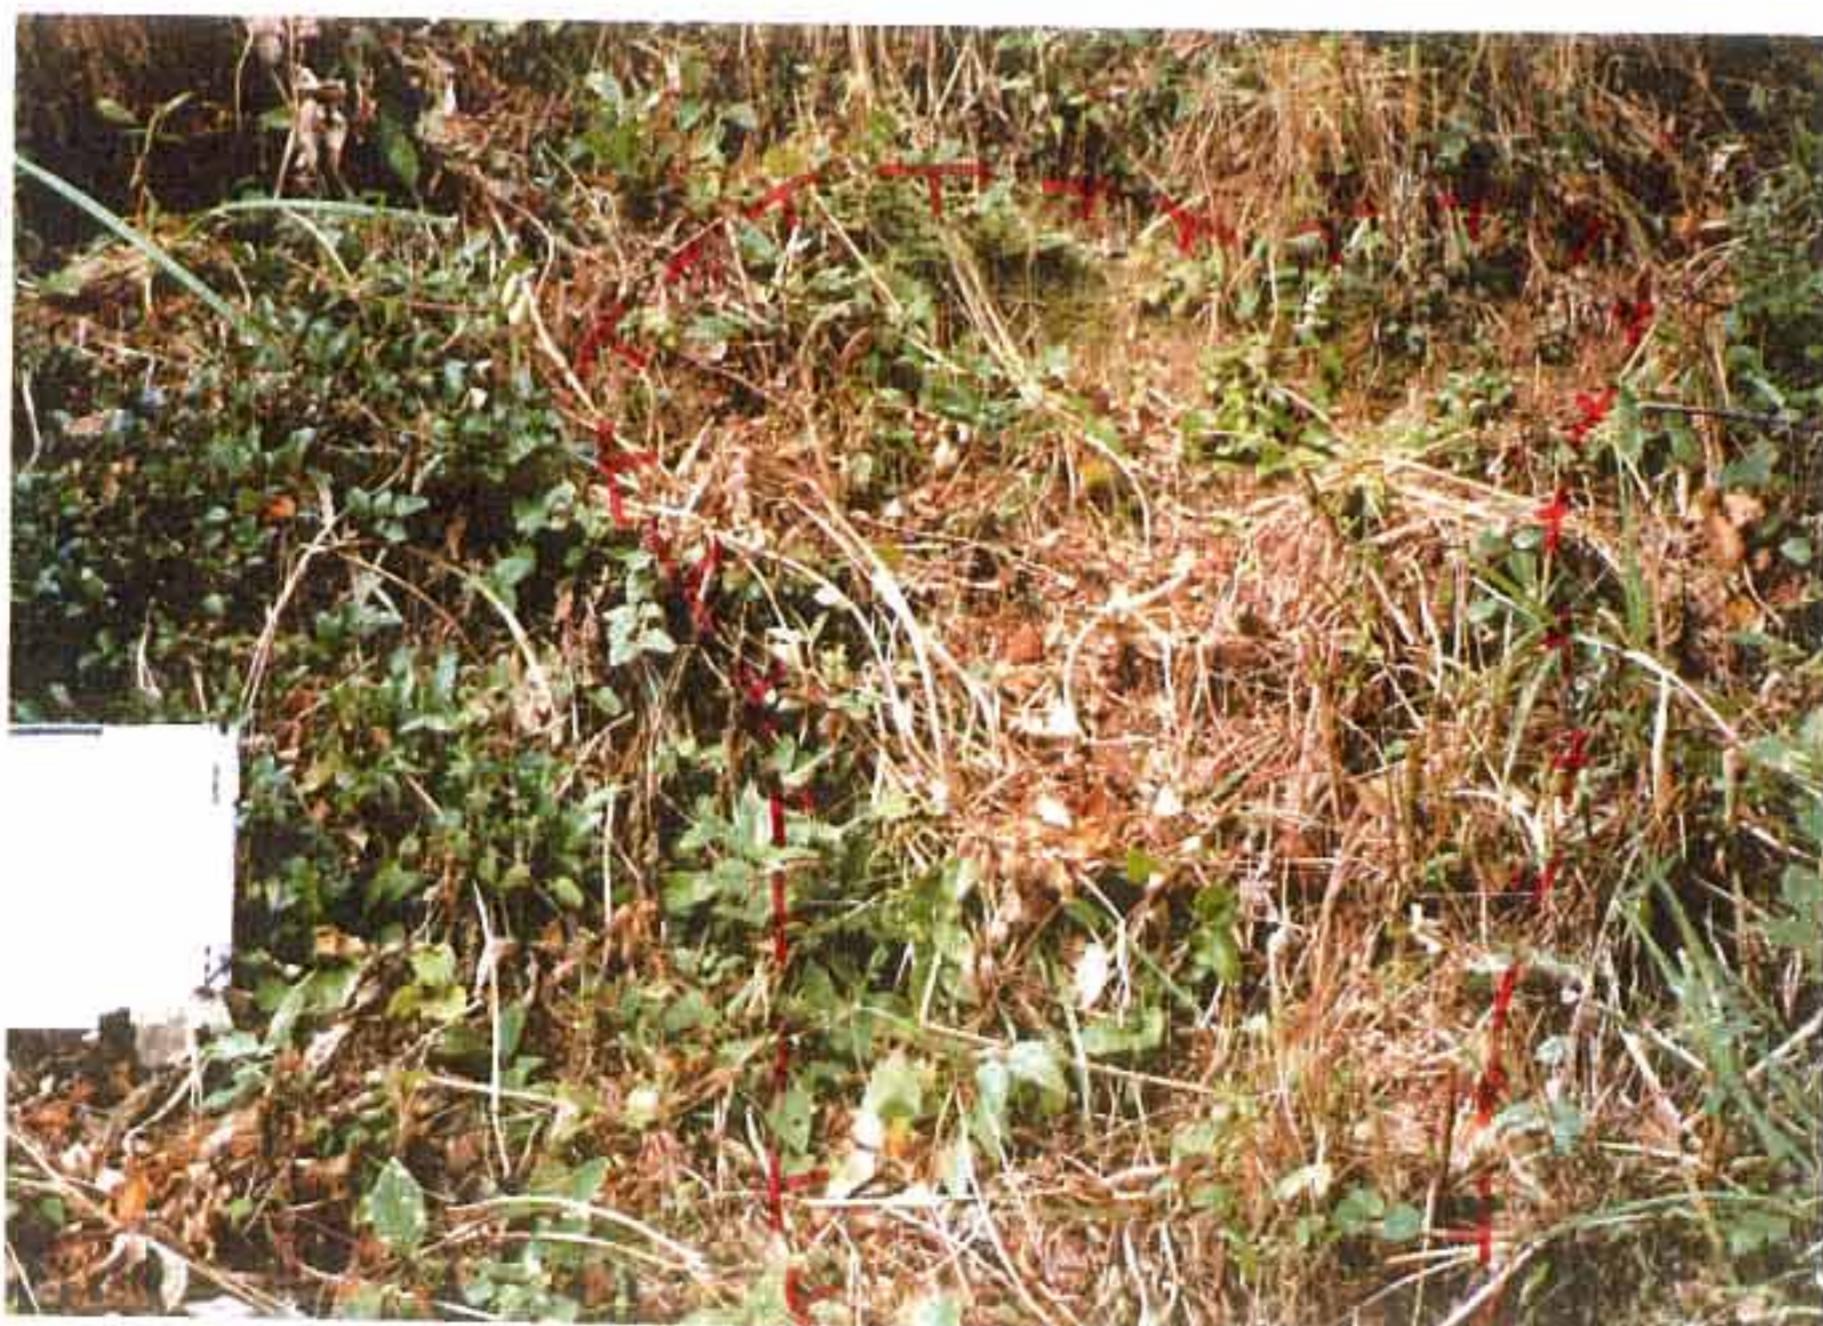
P-3
幅 1m、長さ 5m、深さ 0.3m程度の
旧い表層崩壊跡。

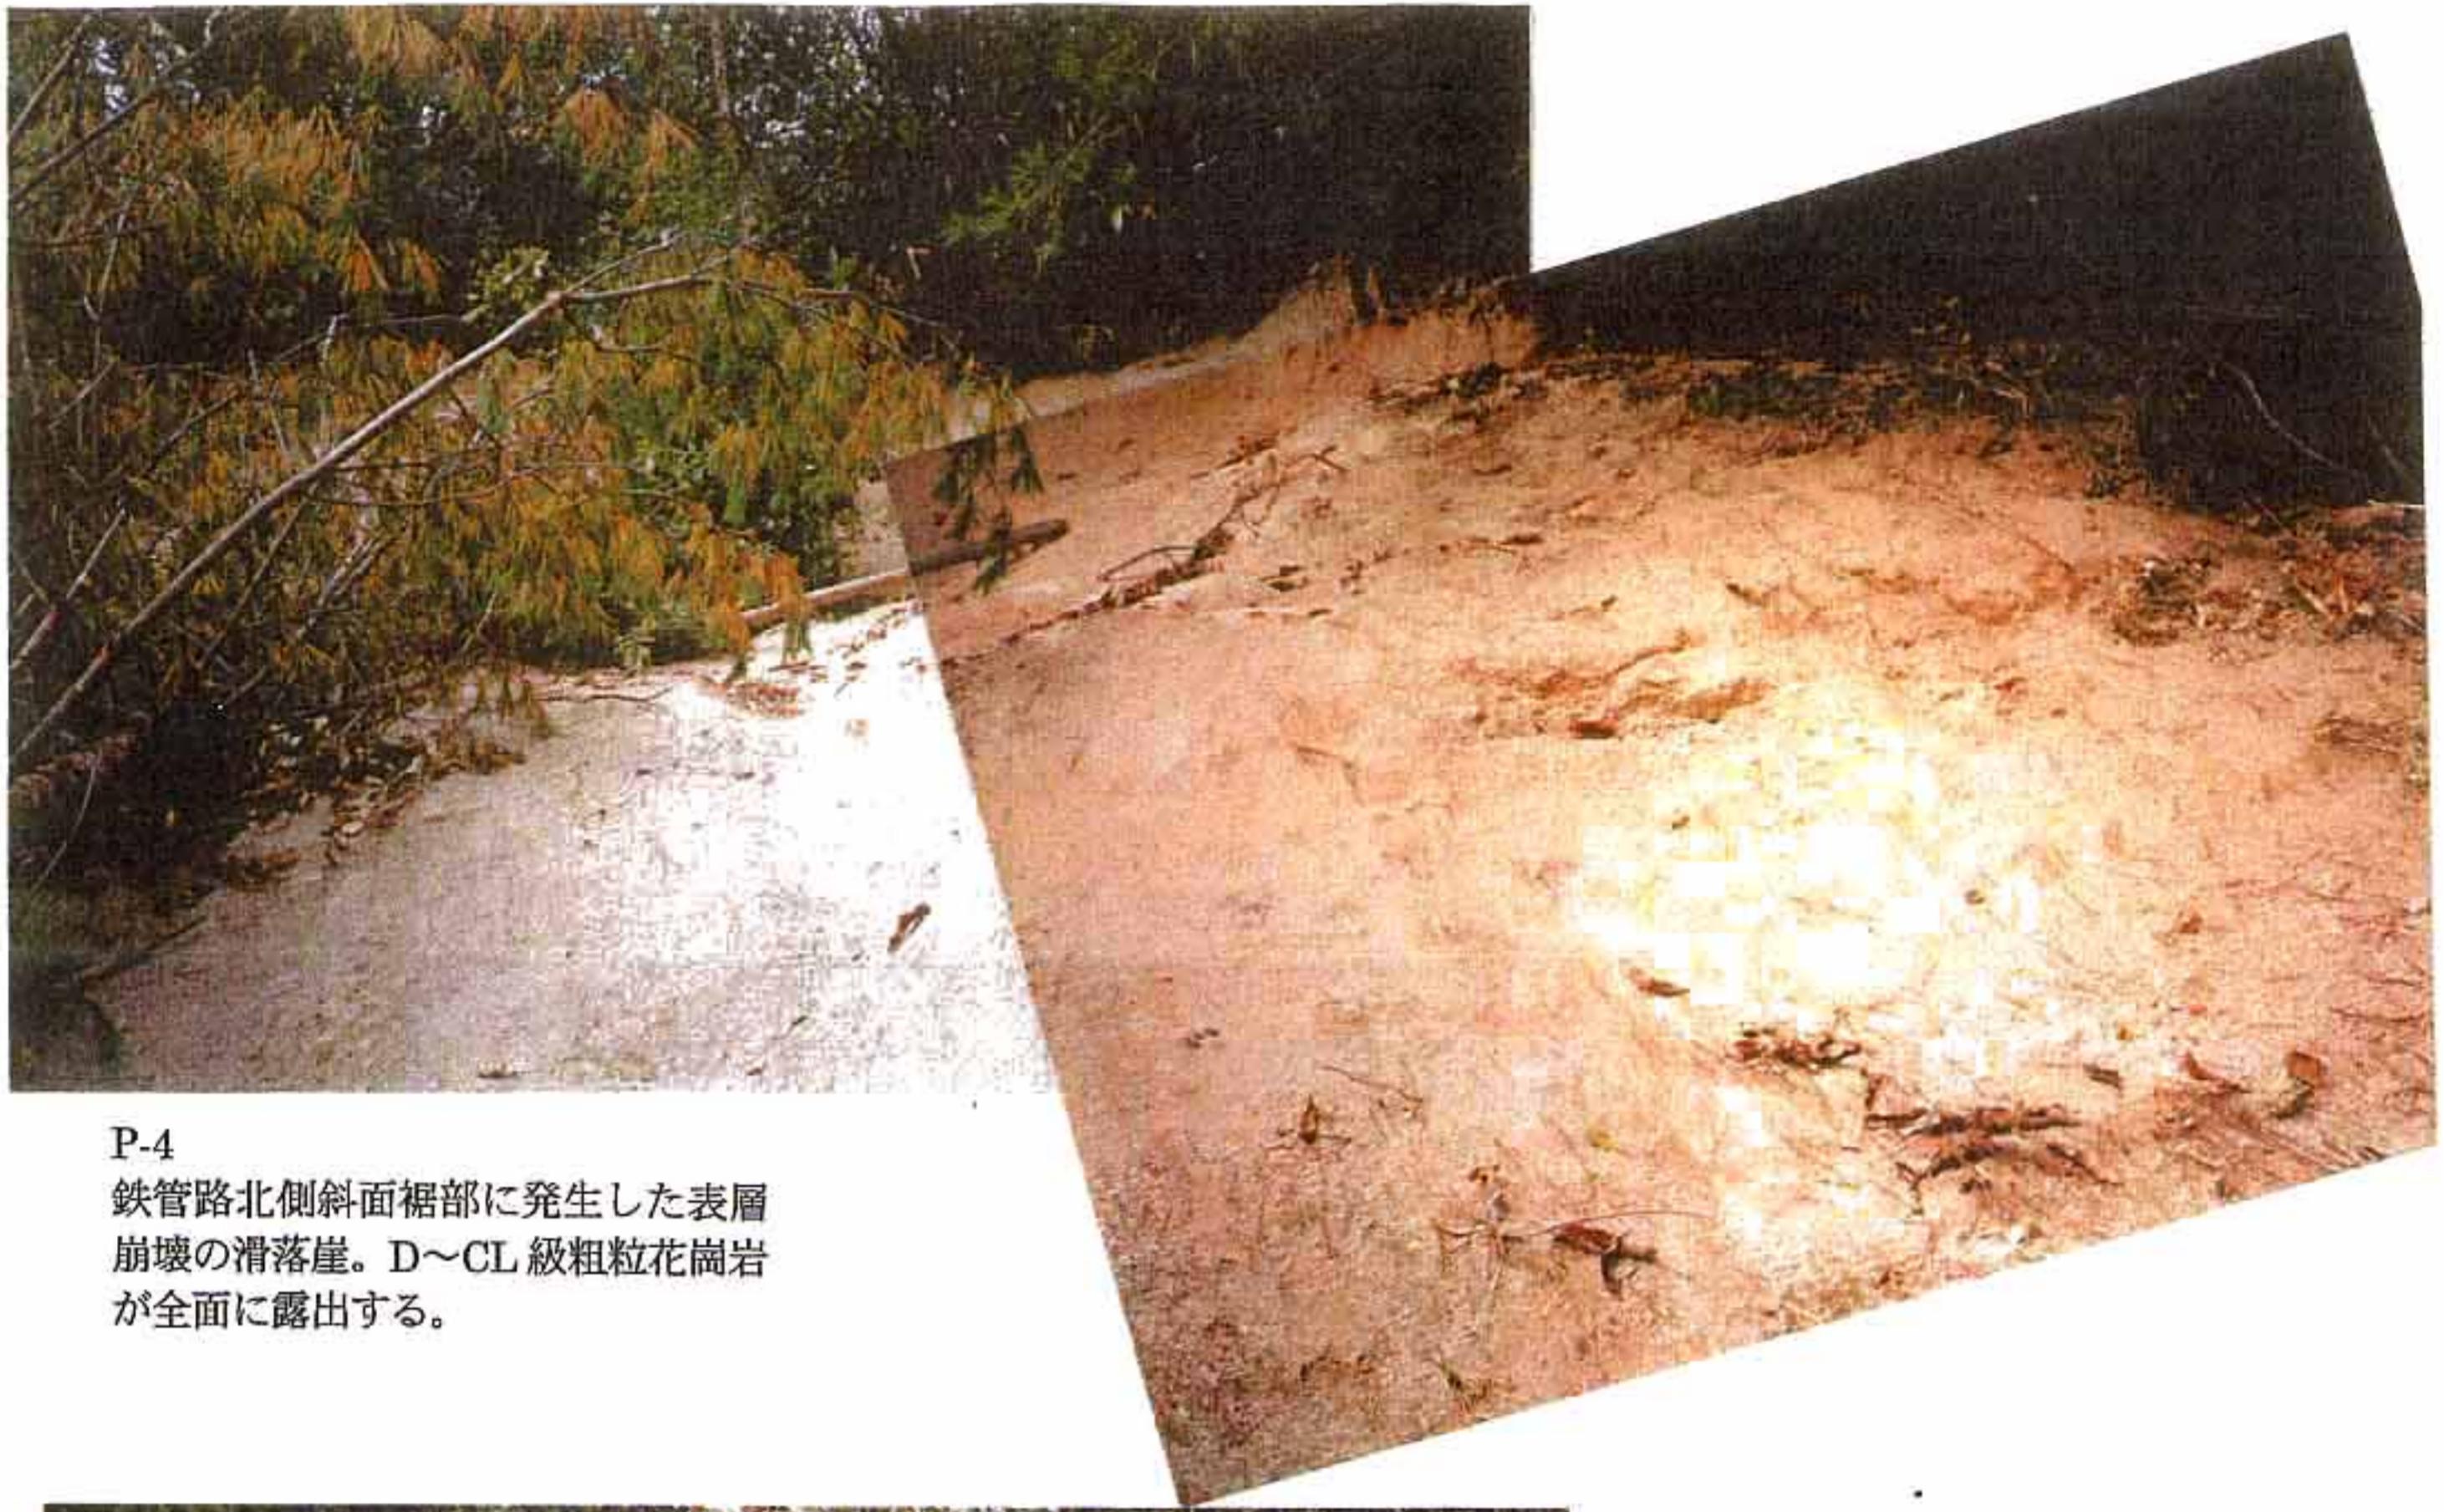
P-4

鉄管路北側斜面裾部に発生した表層崩壊の滑落崖。D～CL 級粗粒花崗岩が全面に露出する。

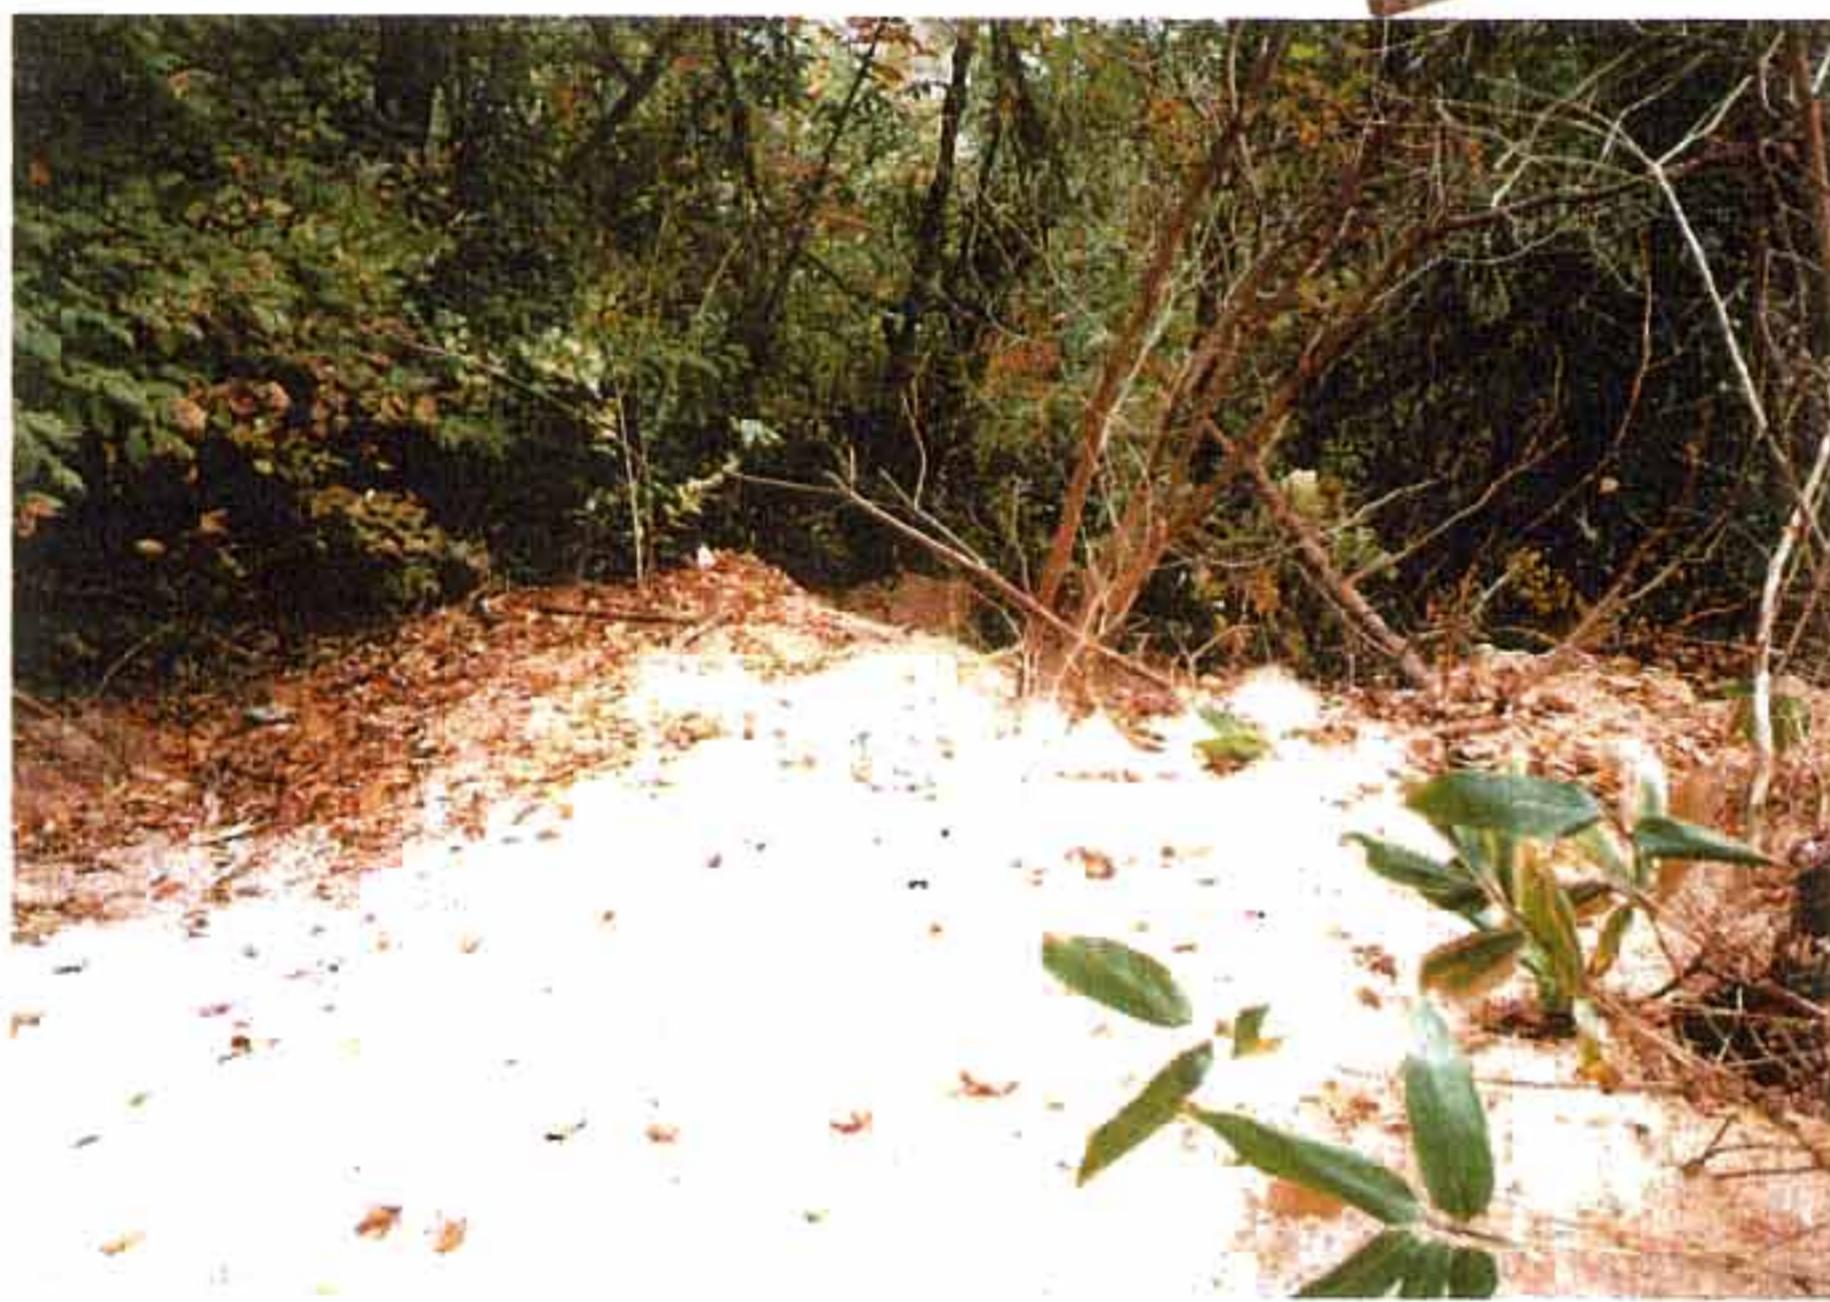
P-5

滑落崖より下方を望む。崩壊地下部にはルーズな崩積土が相当量堆積している。

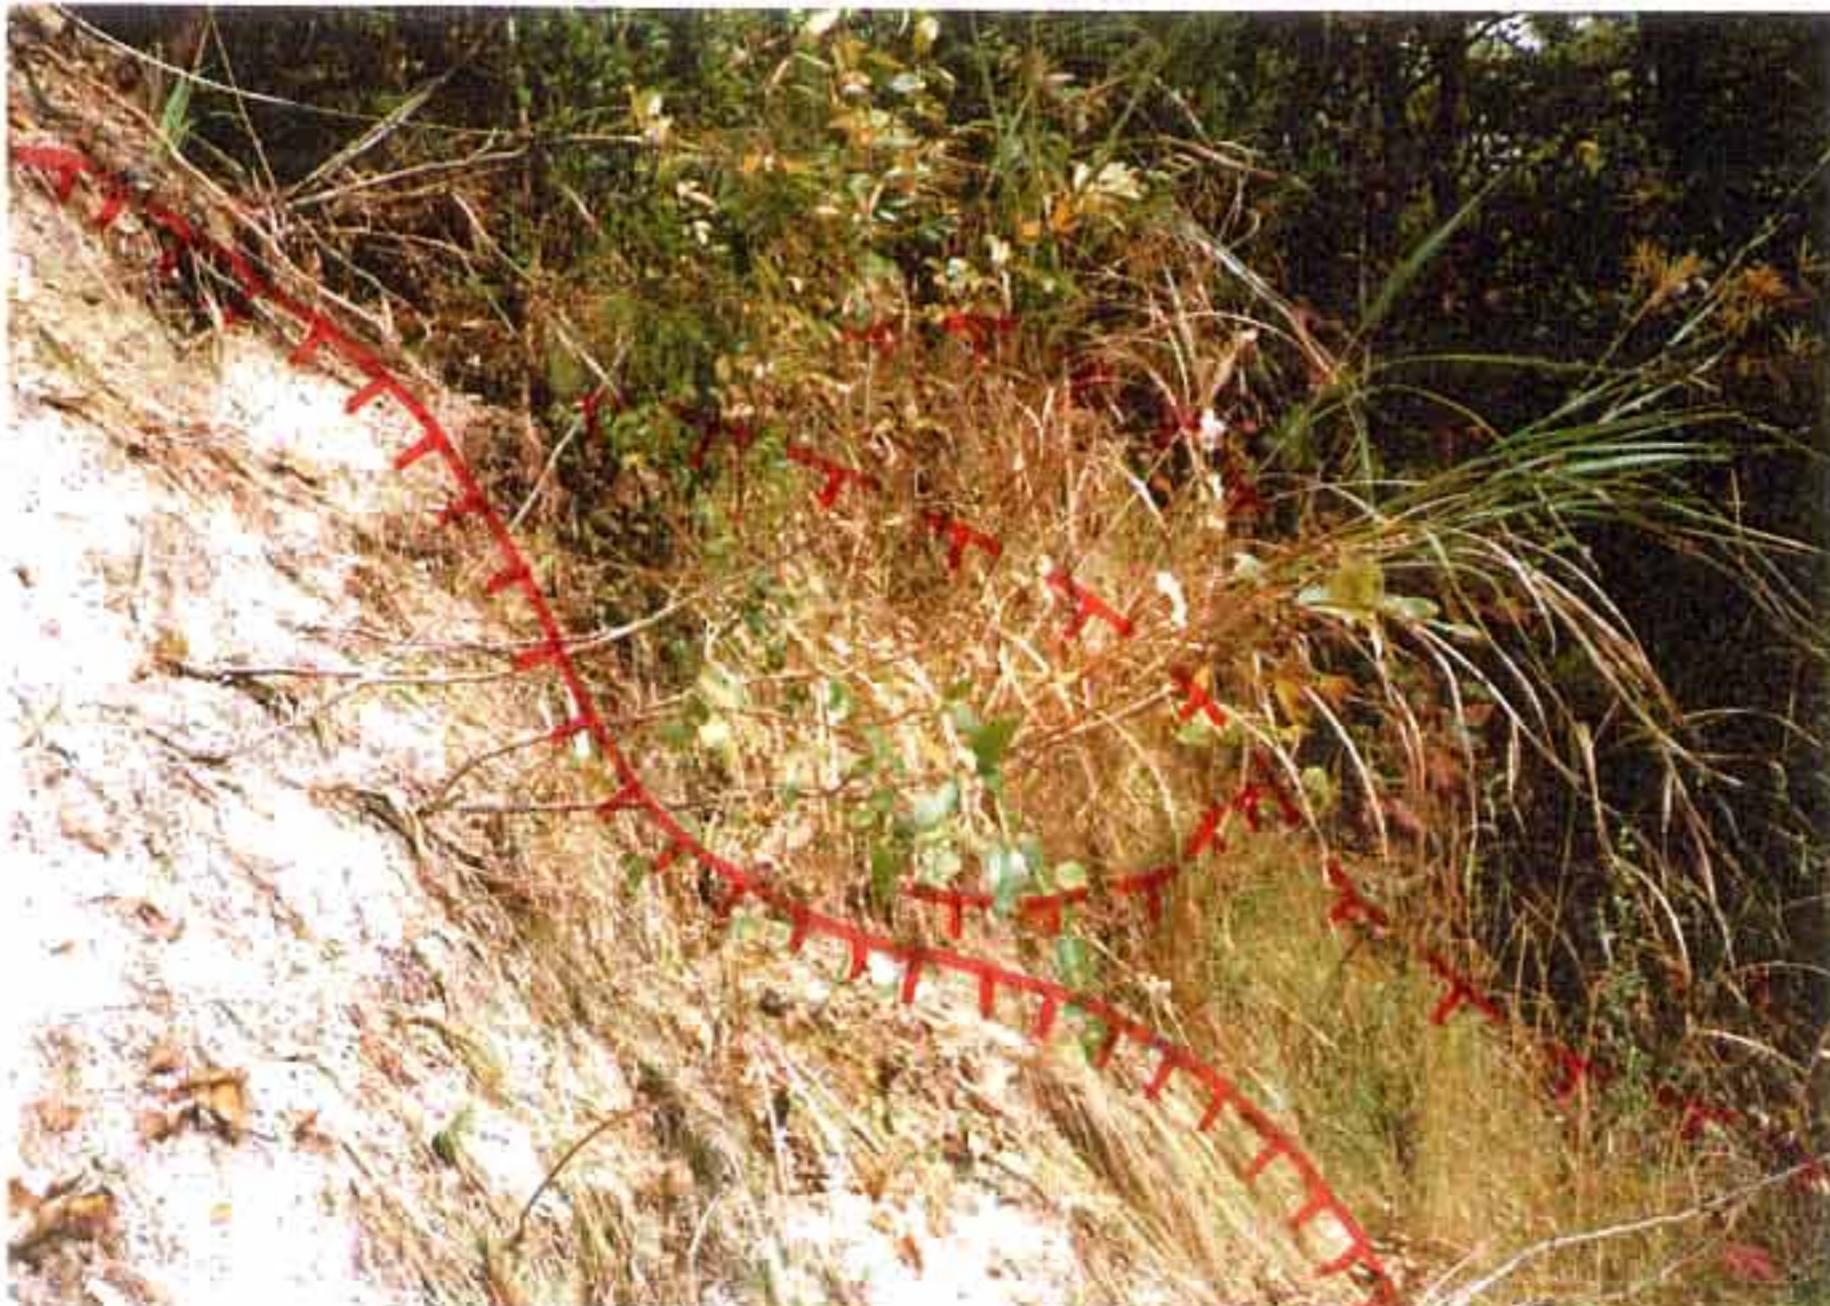
P-6

崩壊地の側方には旧い滑落崖や段差地形が存在する。

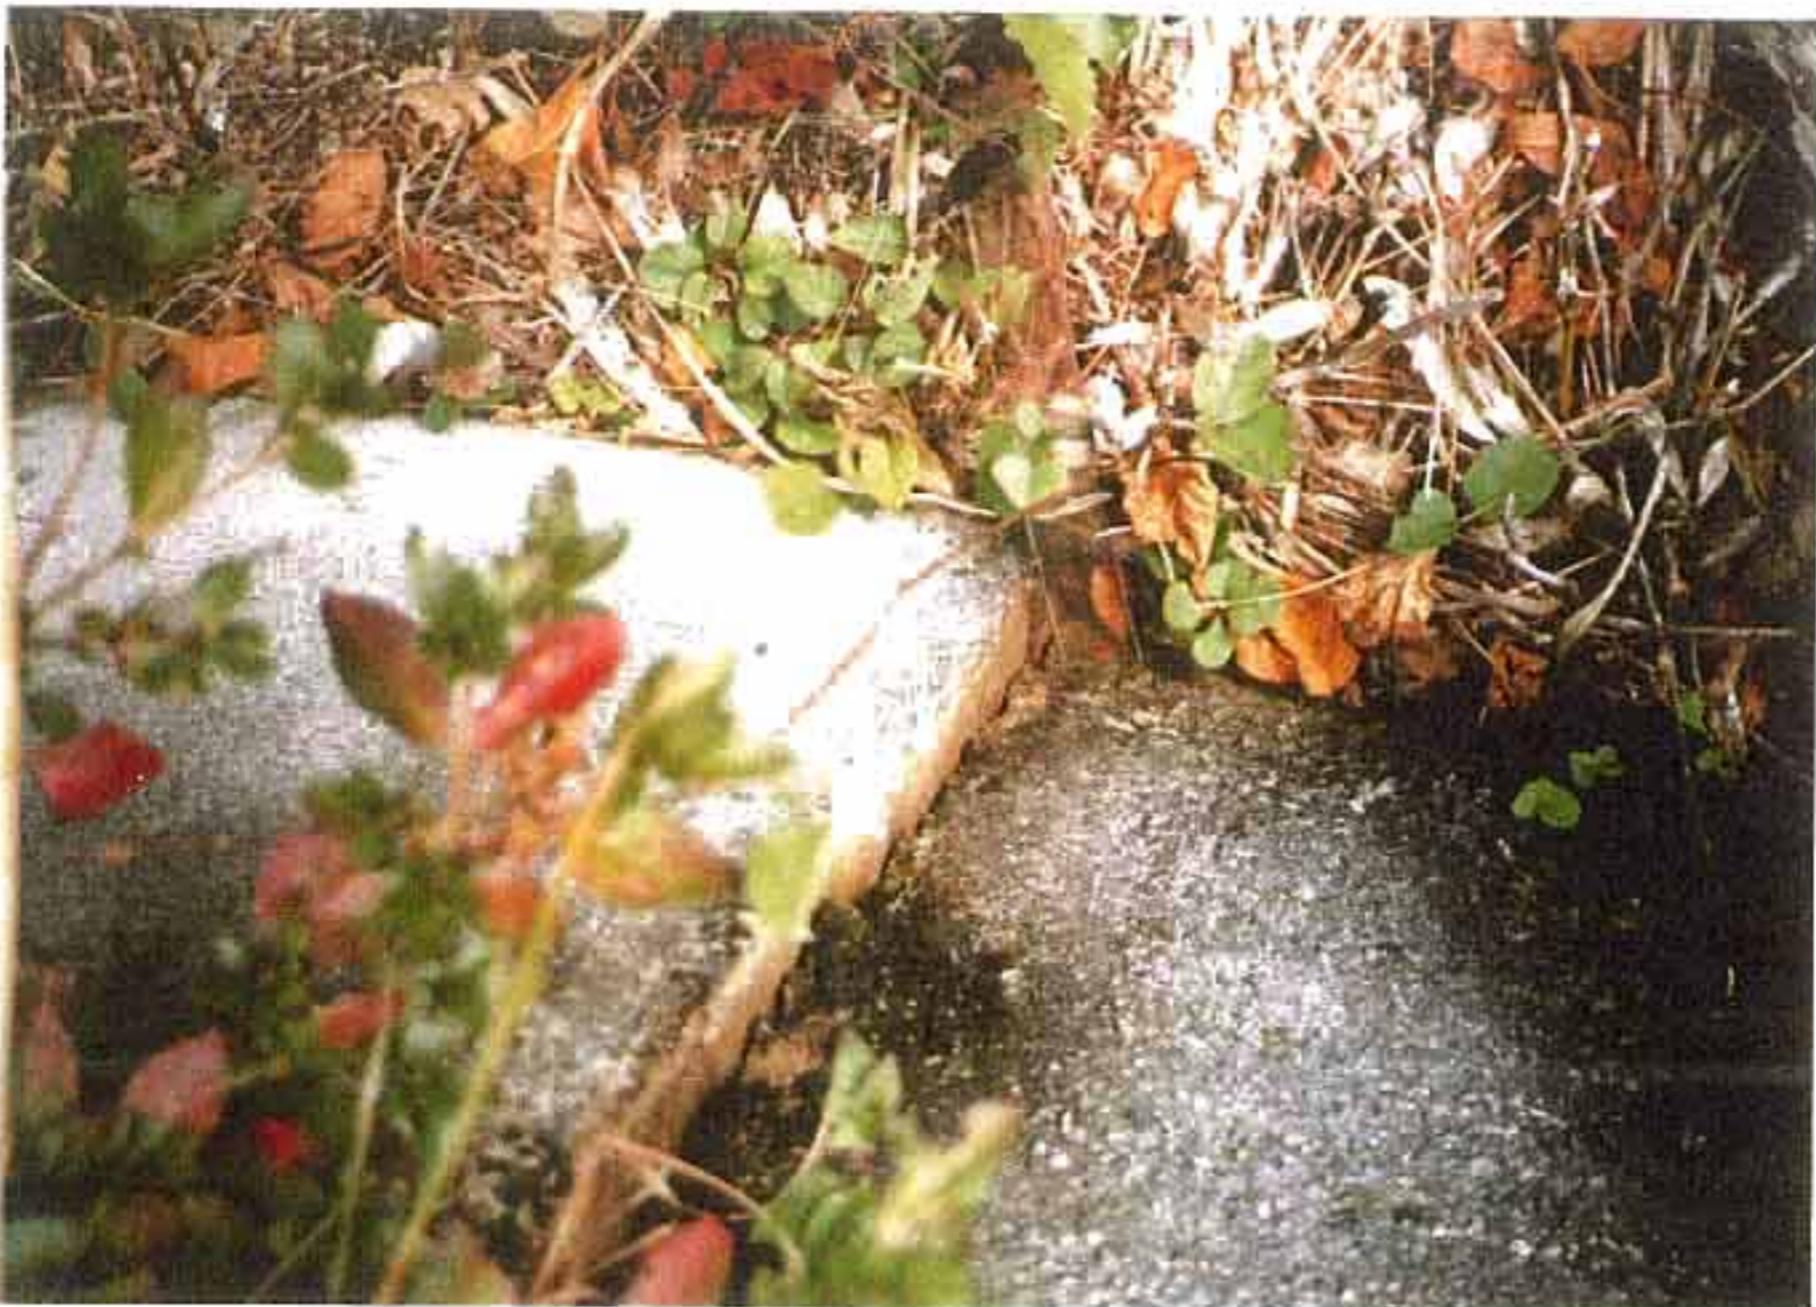
P-7
擁壁目地に 4cm の段差。

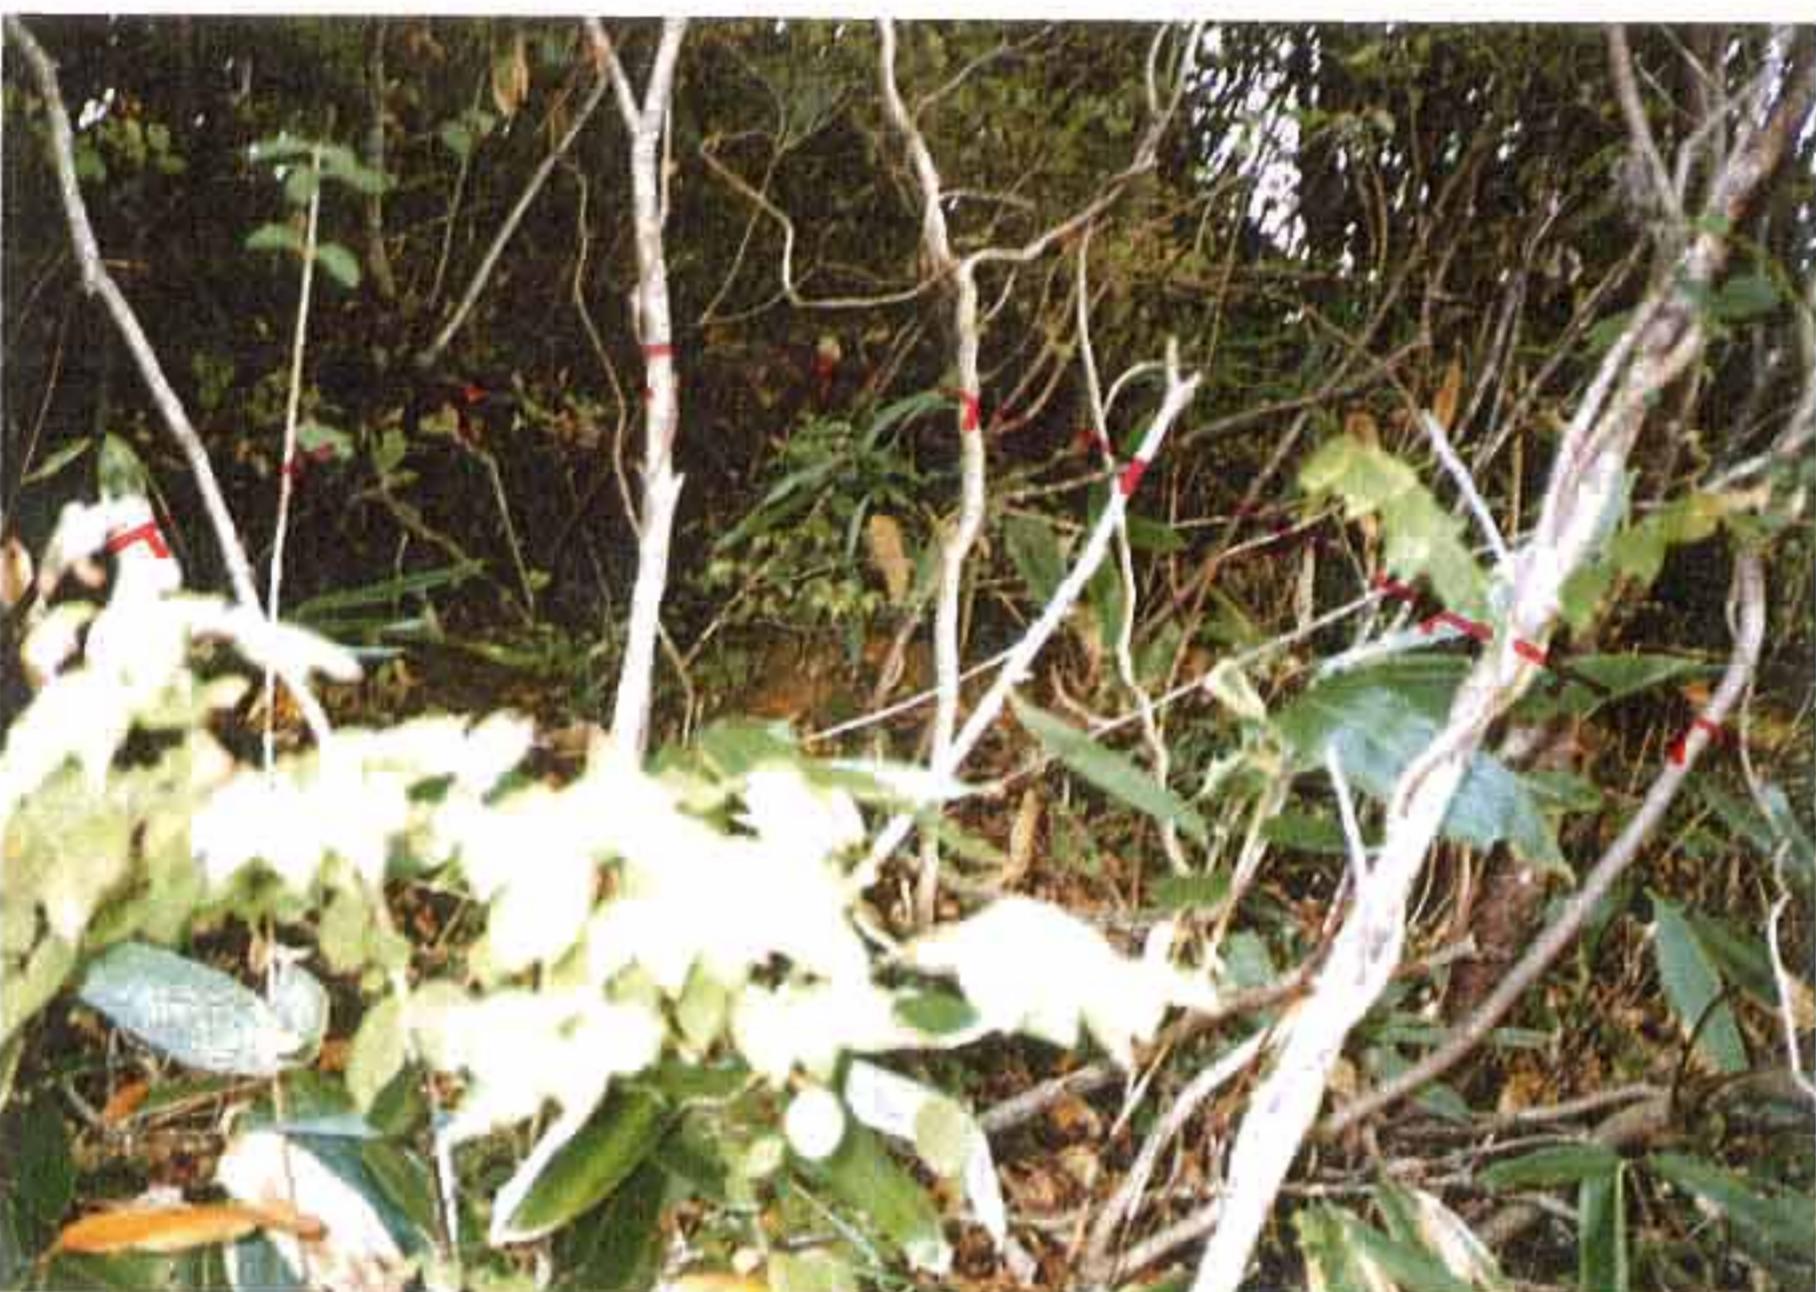
P-8
No.3 固定台近くの段差地形。施工時の人工改変による。DL 級の強風化花崗岩が露出。

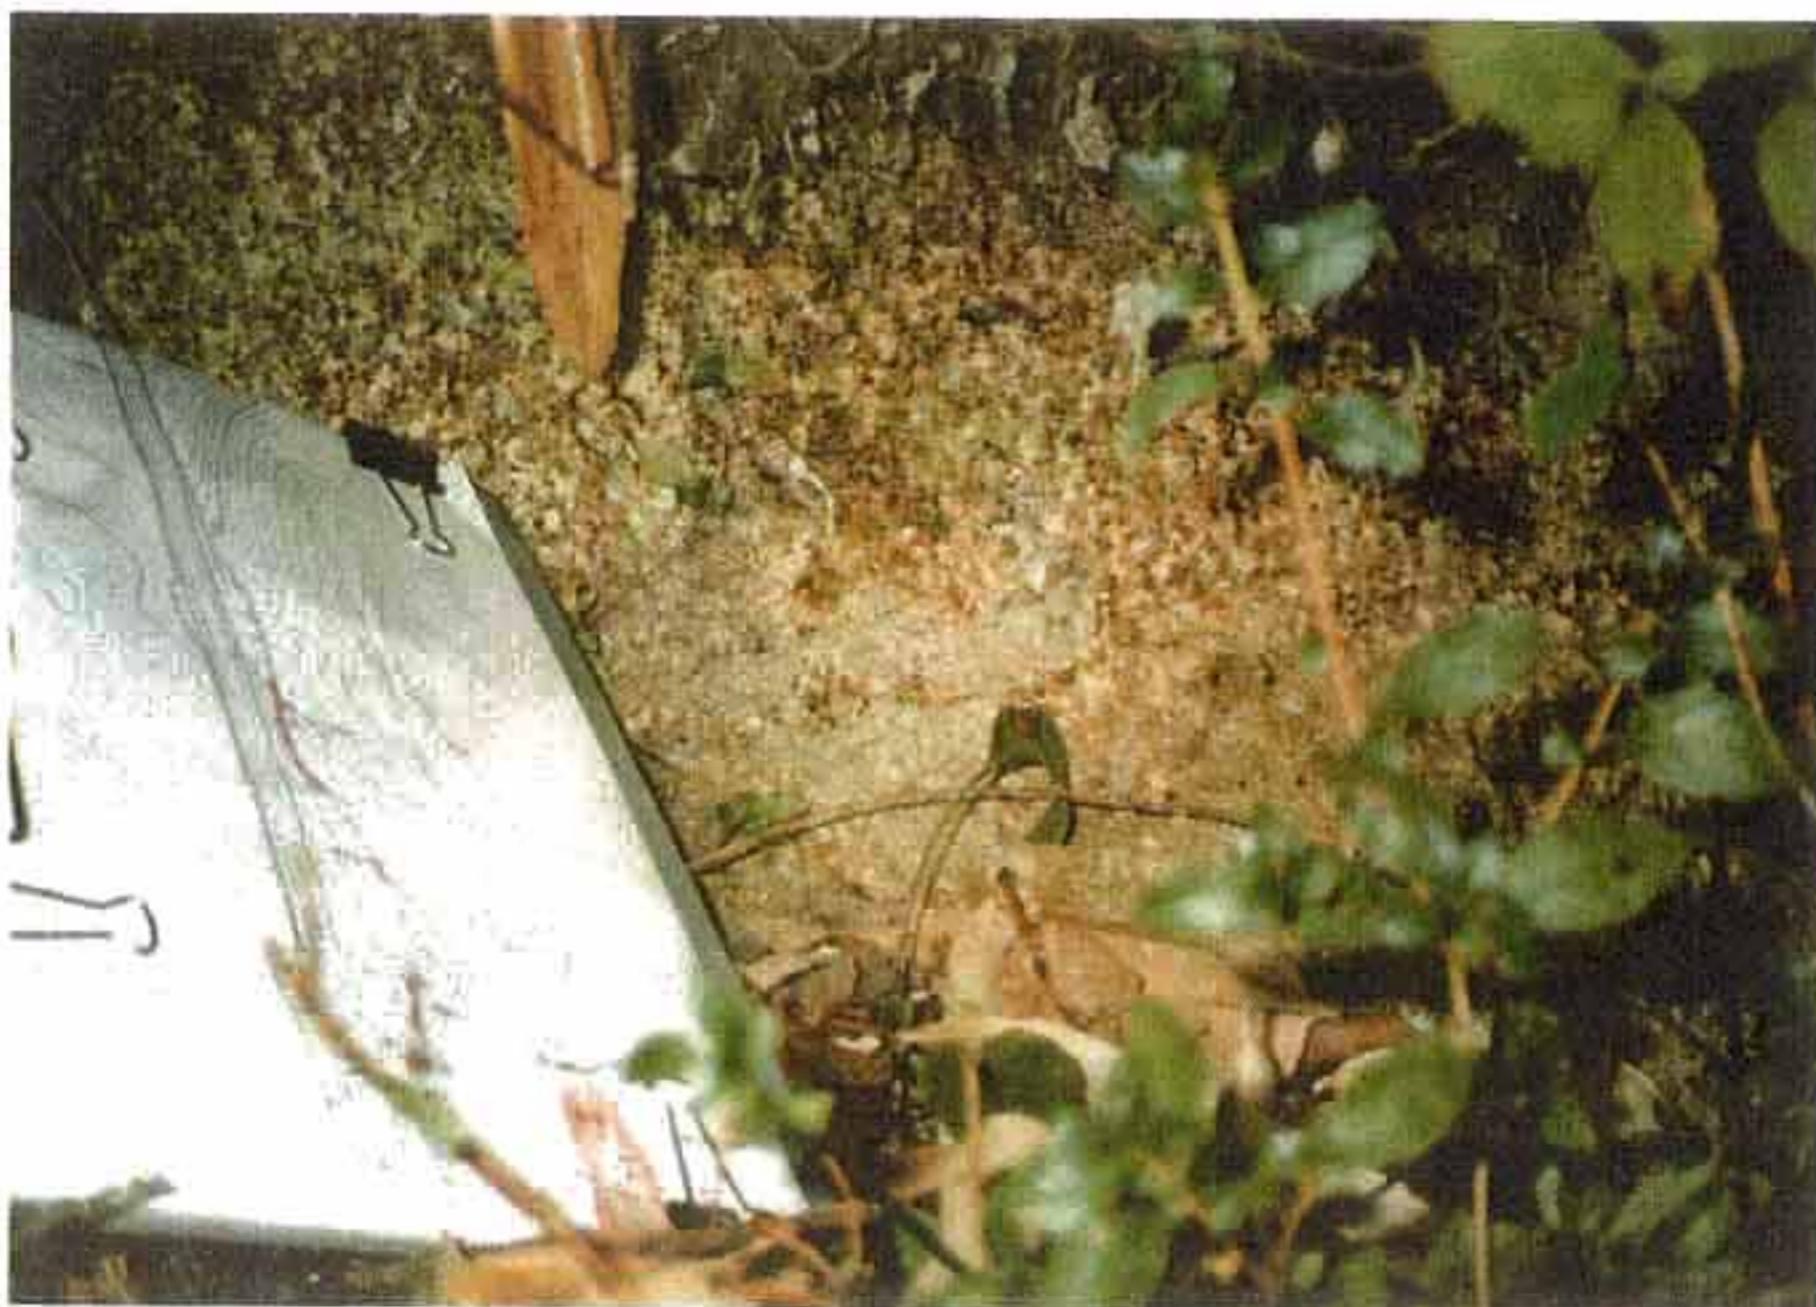
P-9
No.2 固定台付近の小規模な切取部に露出する風化花崗岩 (DM~DH 級)
極めて粗粒である。

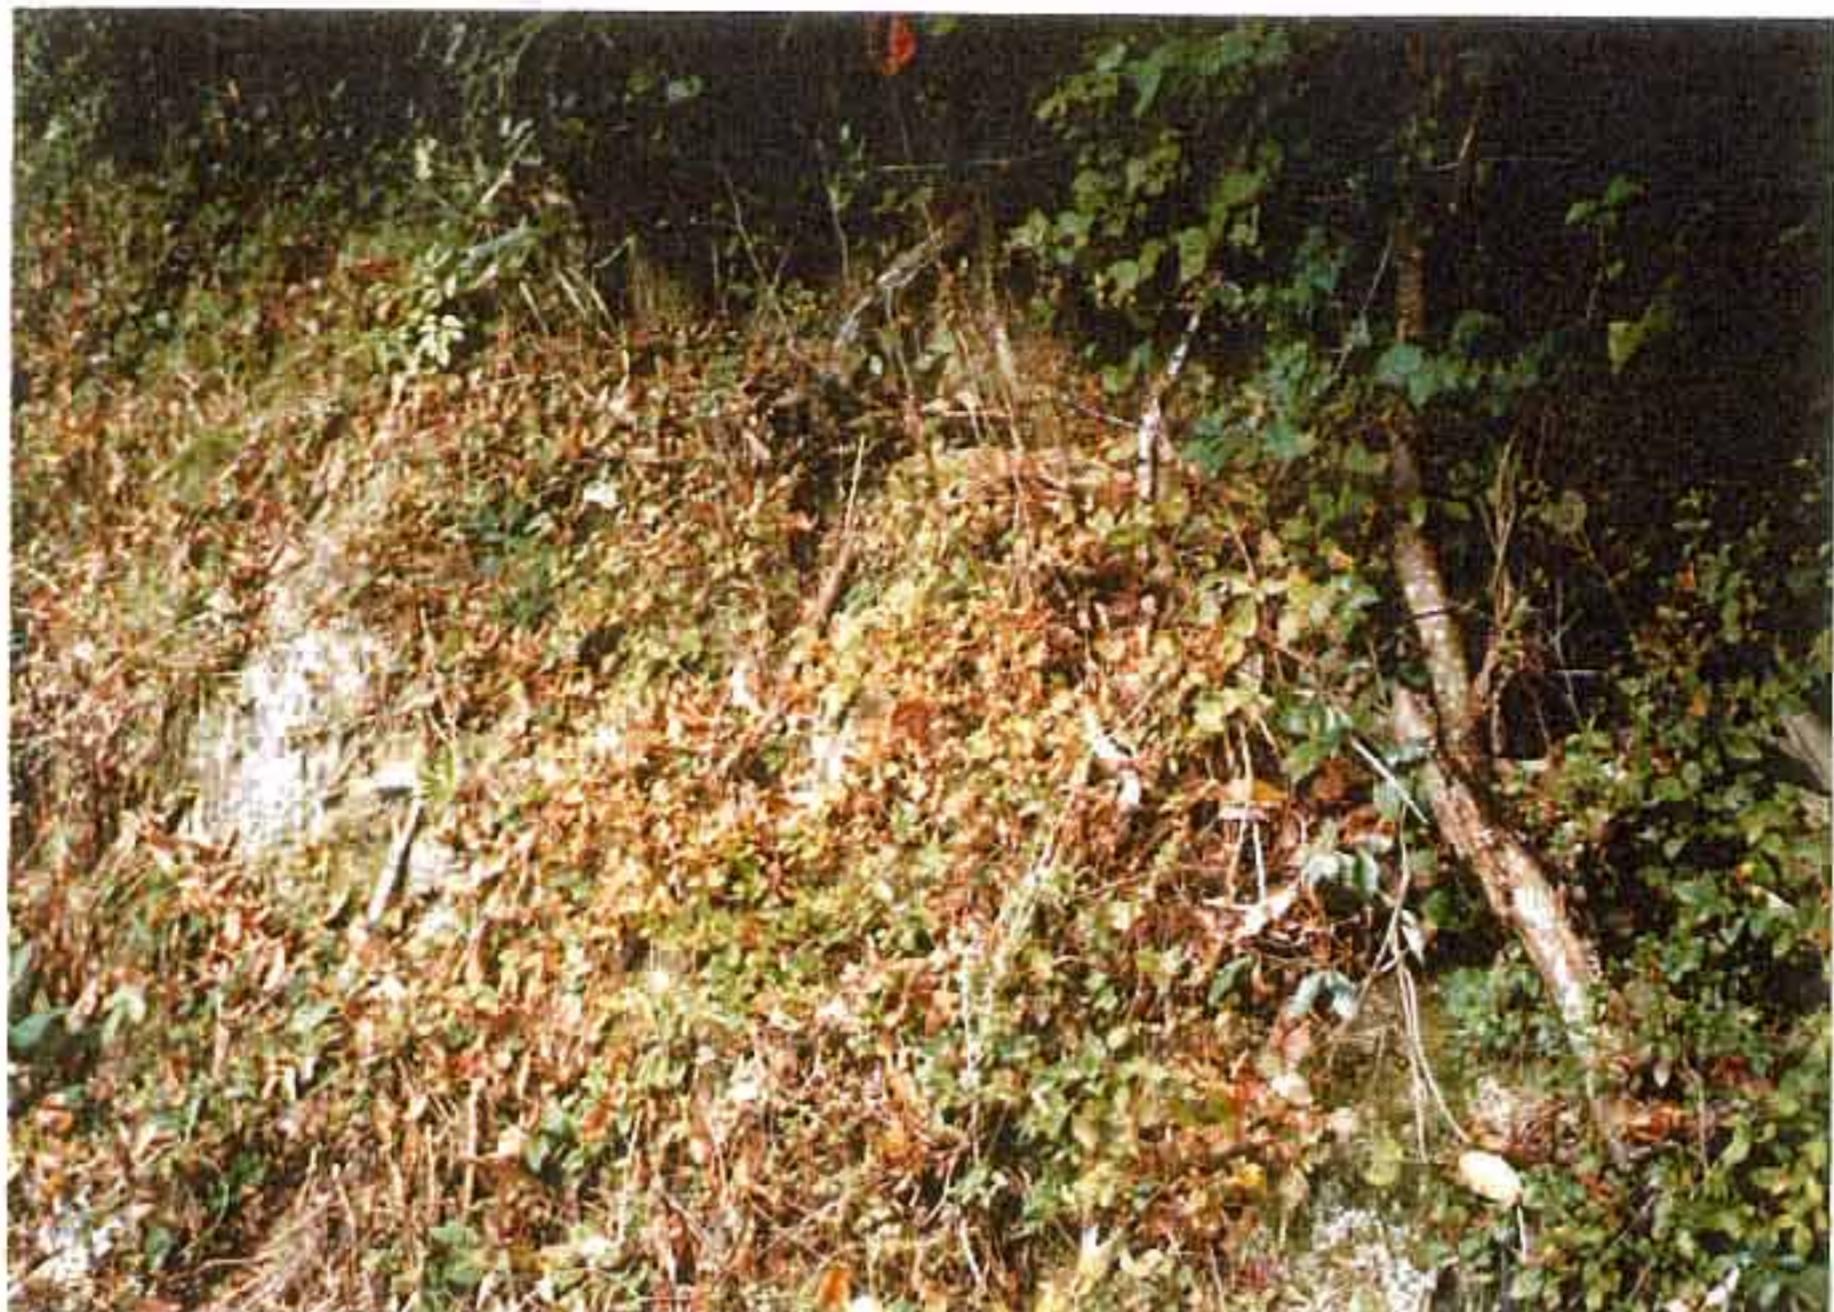
P-10

No.2 固定台付近の露岩状況。固定台基礎の少なくとも一部は CL 級以上の基盤花崗岩に着岩しているものと推定される。
