7-2 現地写真（地表調査）

P-1
日野川第一発電所水圧管路遠景。

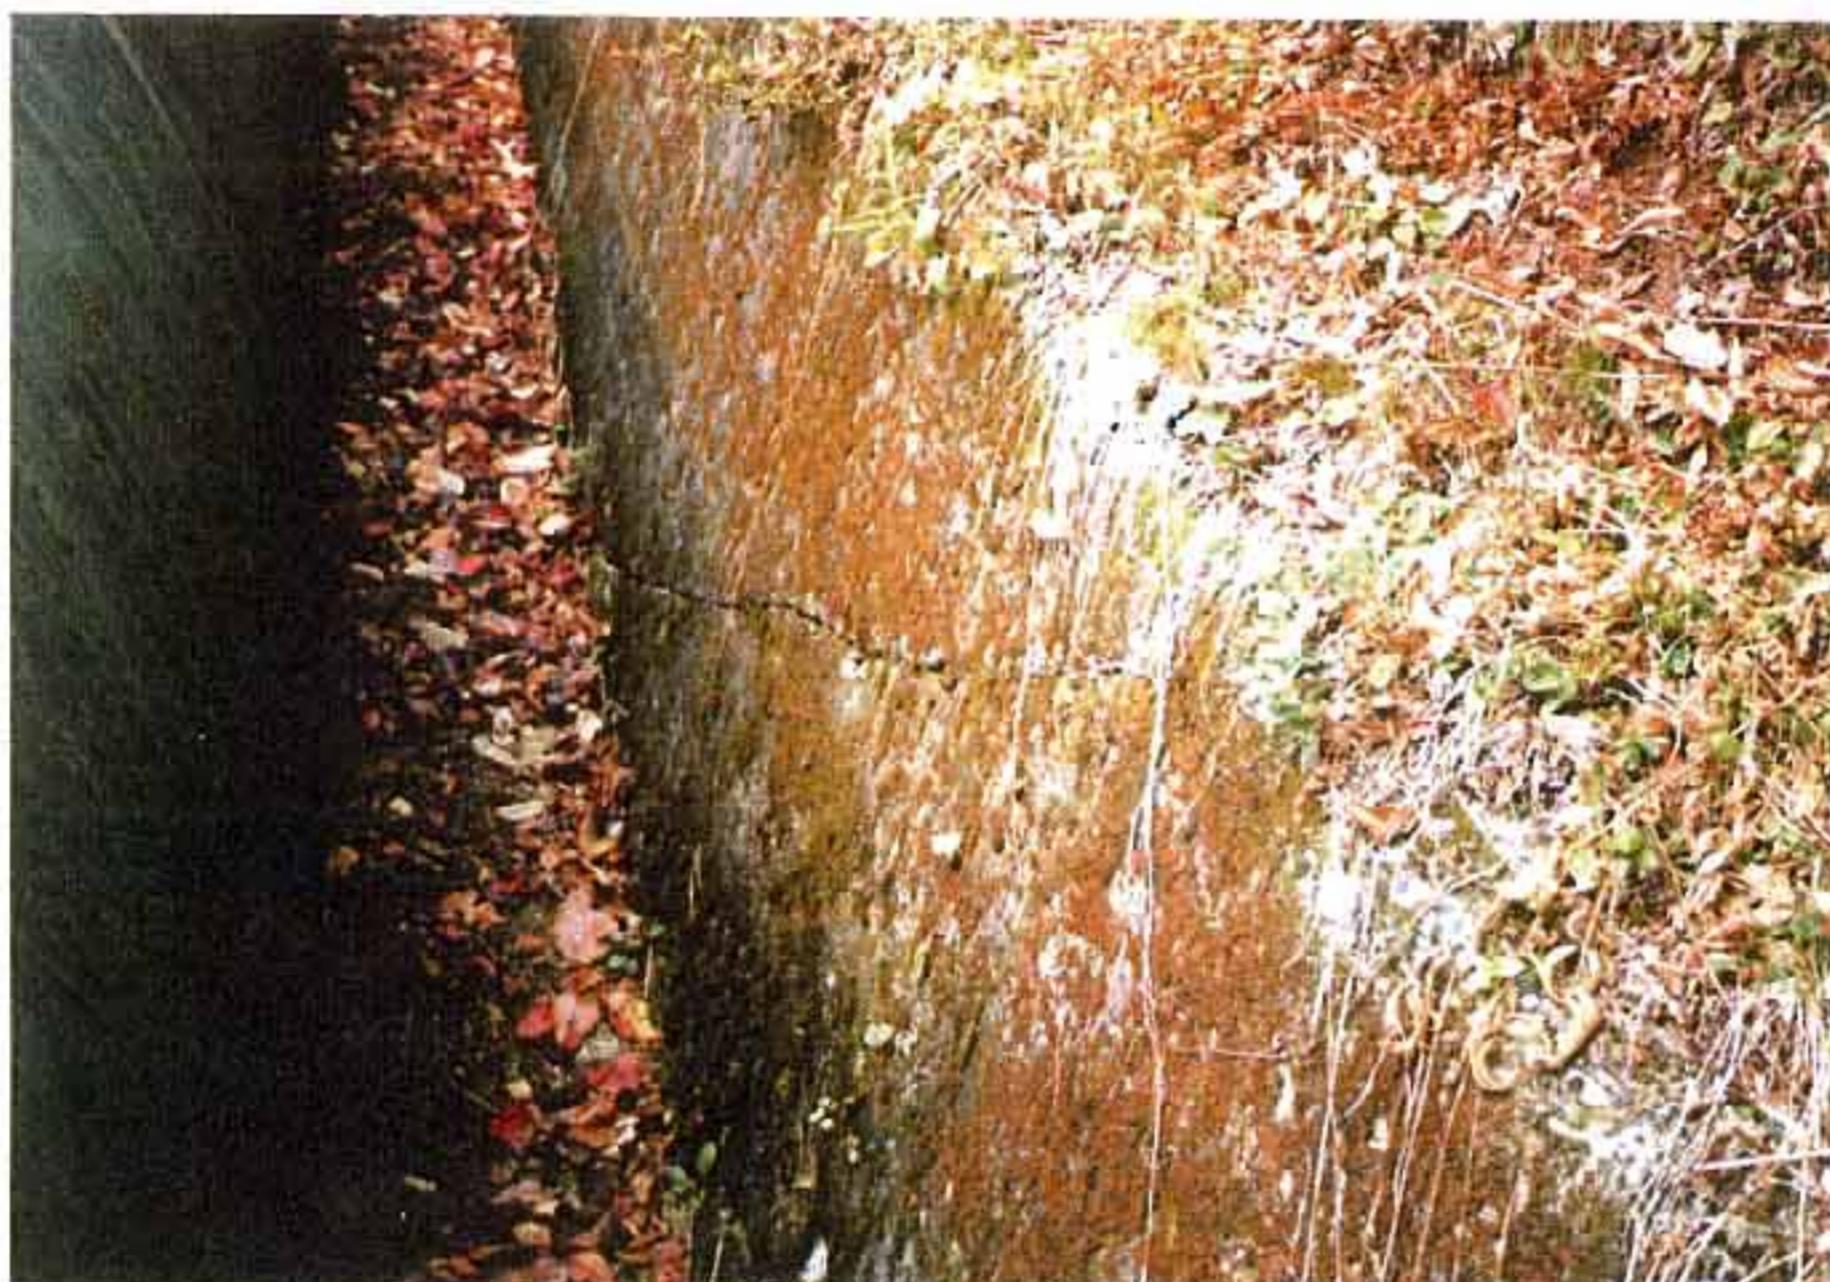
P-11

長さ約 1.5m、幅 0.5cm 程度のクラック。

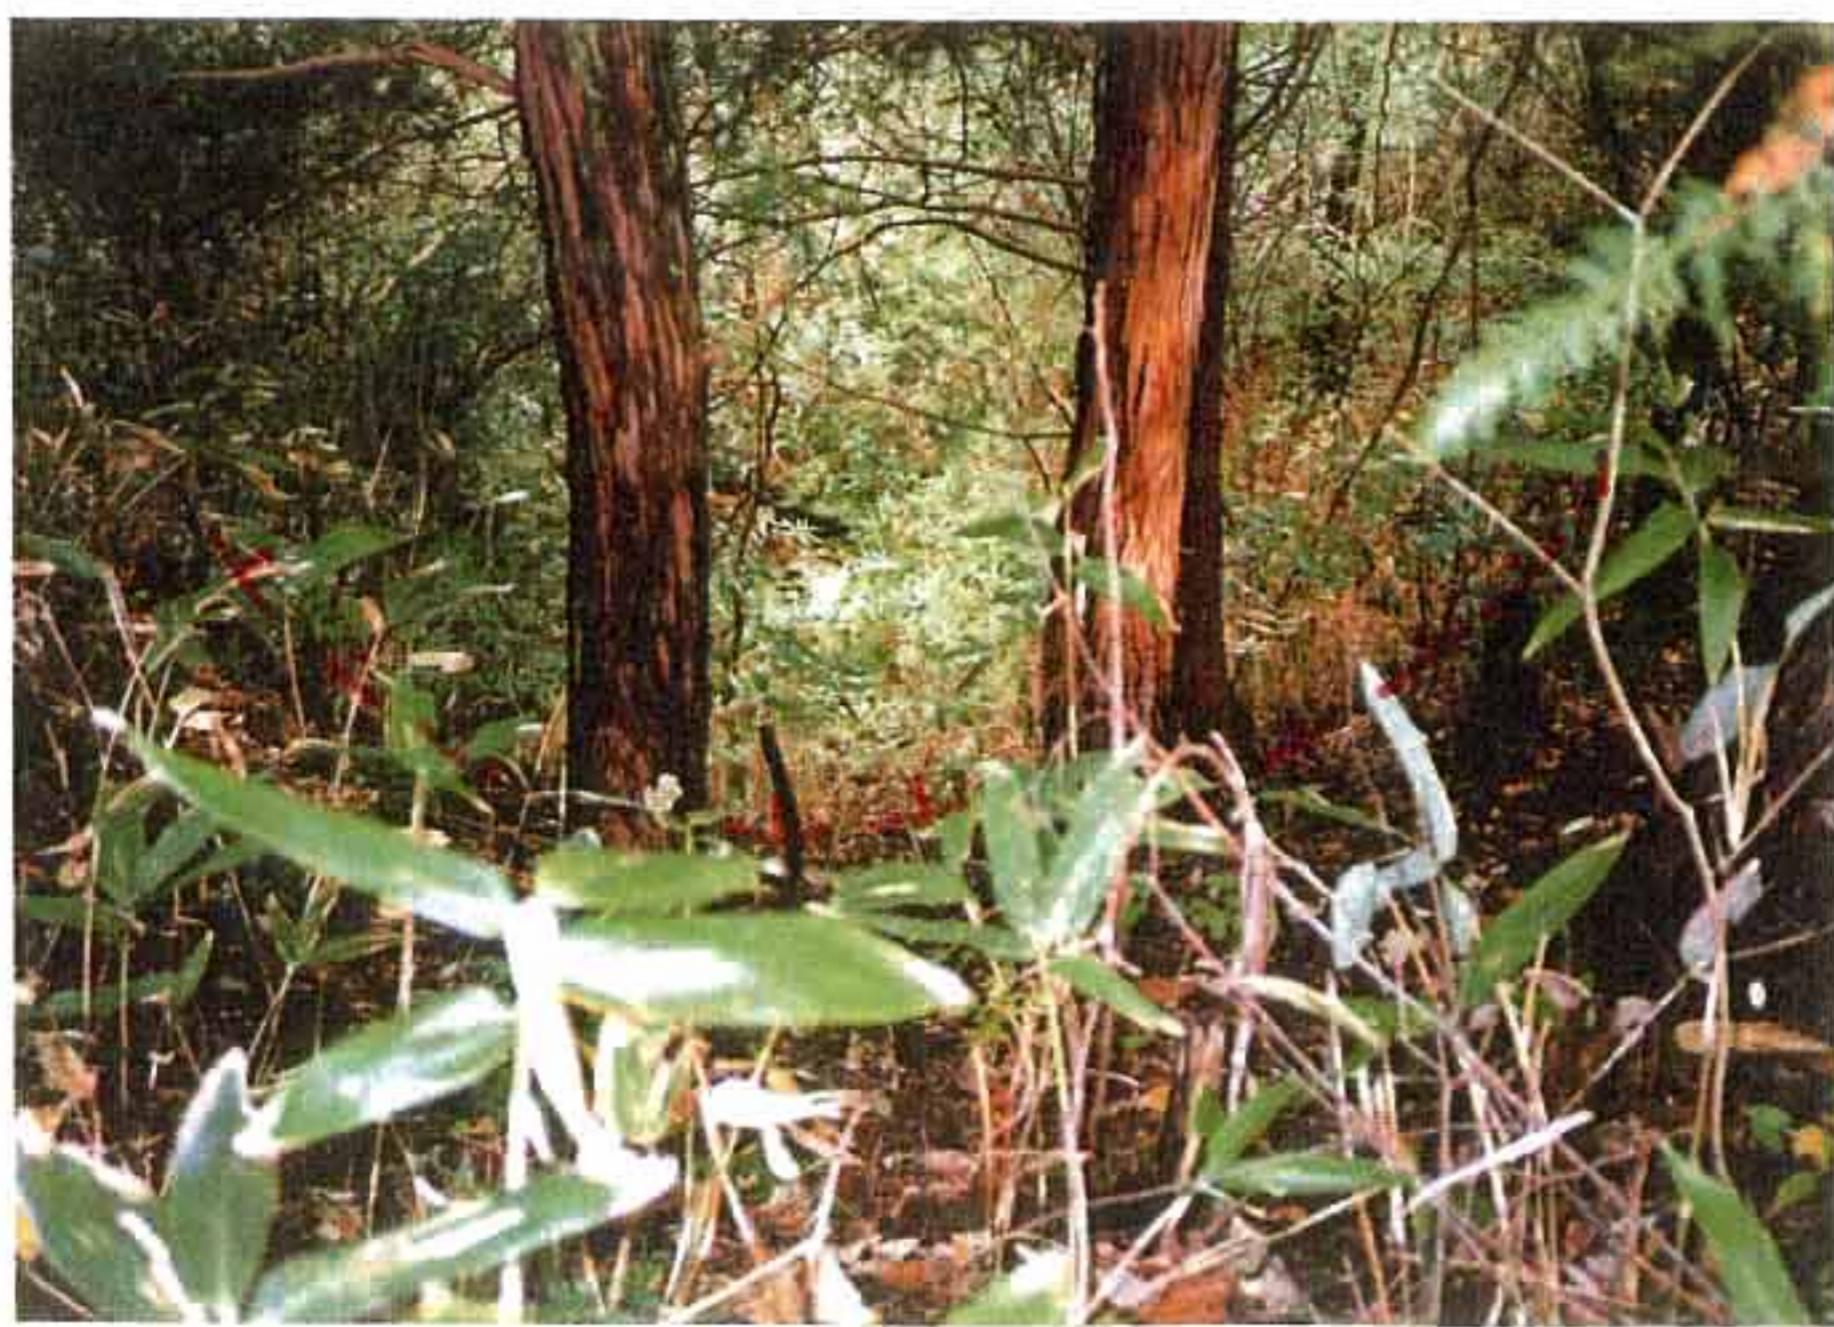
P-12

上方より旧い崩壊跡地を望む。崩壊の規模は幅 12~15m、長さ 20m+、深さ 1~1.5m程度。崩壊地内には胸高直径 30cm 程度の杉が植生しており、現状は落ち着いている。

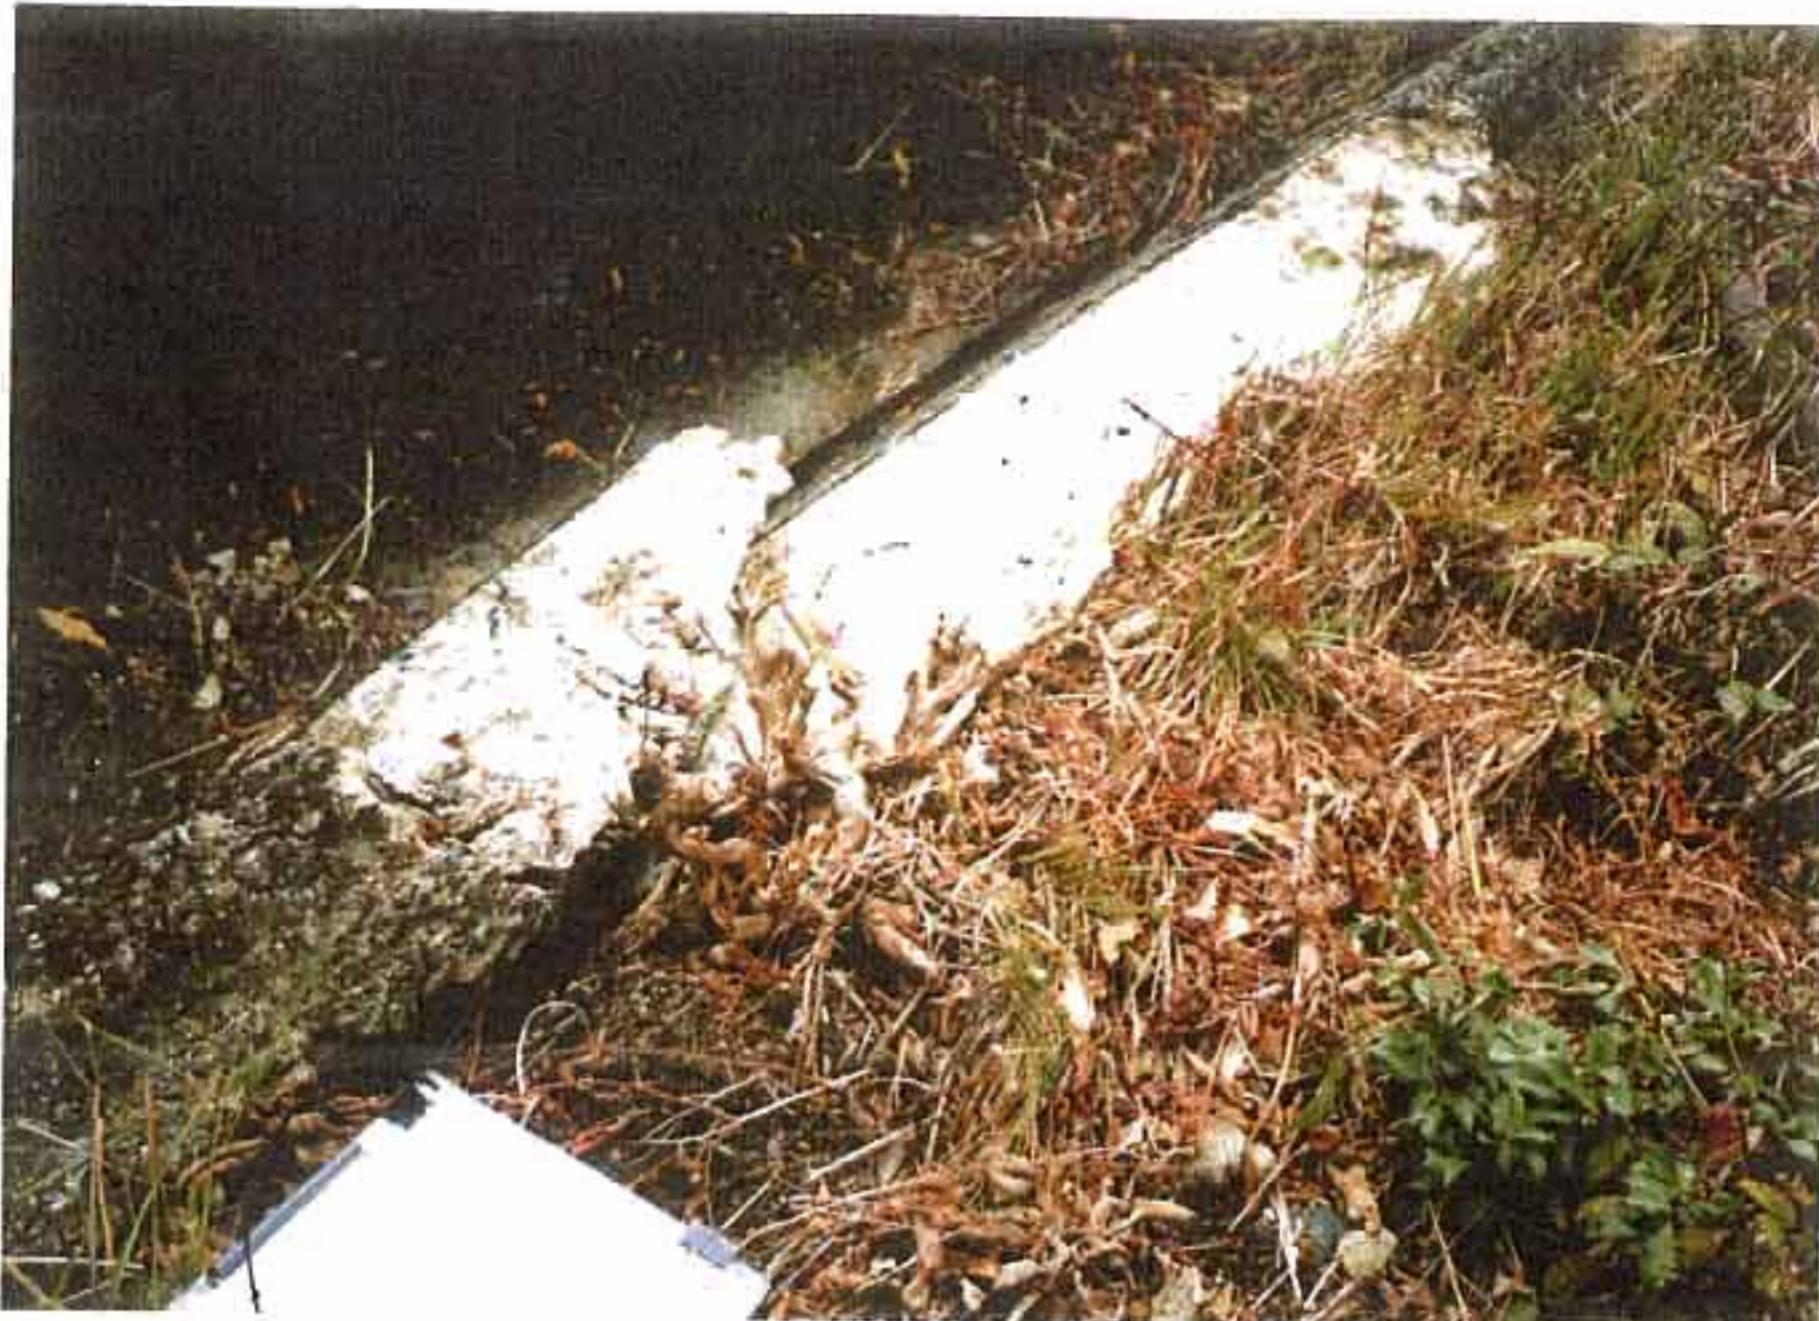
P-13
長さ約 1mにわたり、厚さ 20cm 程度のコンクリートが破損。

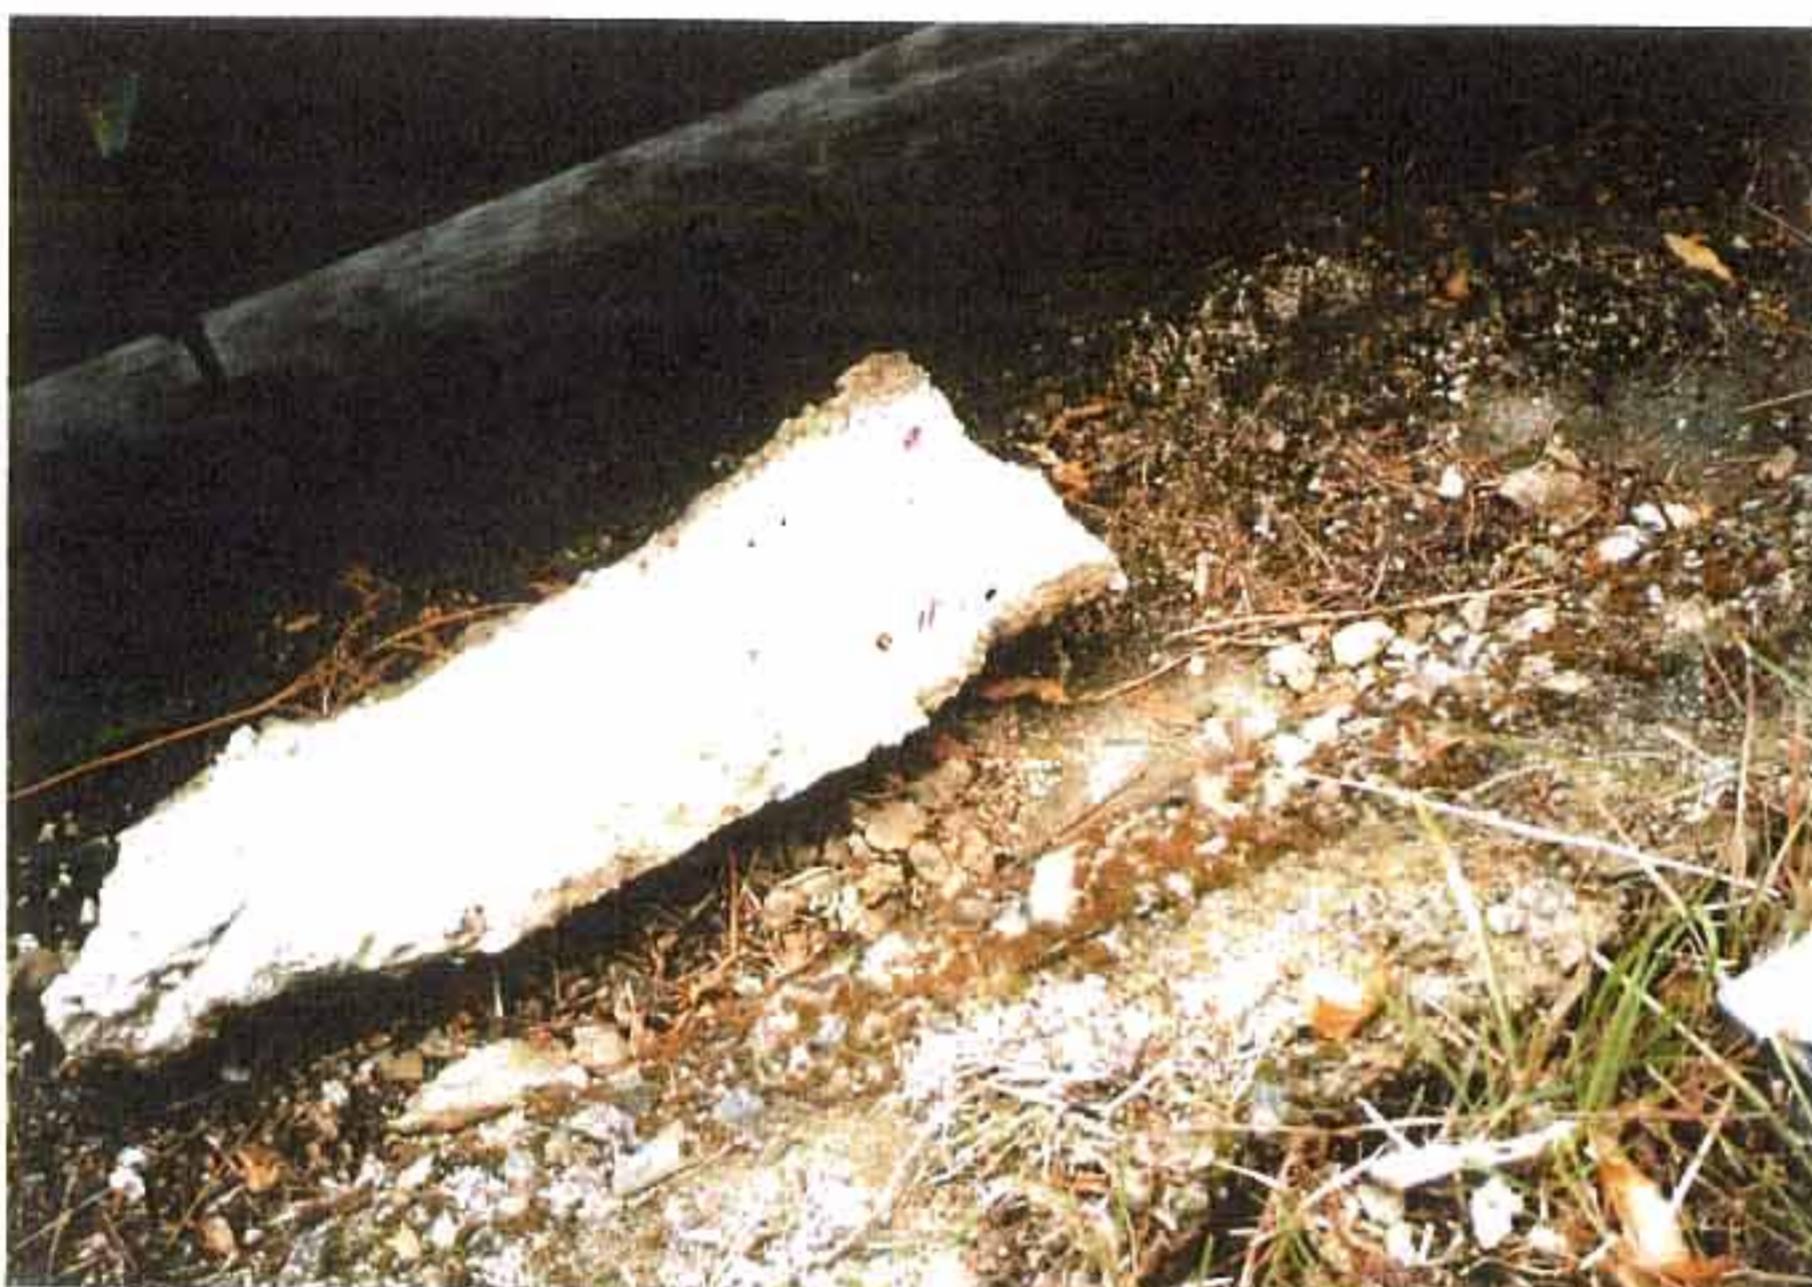
P-14
同上。 (分離したコンクリート片)

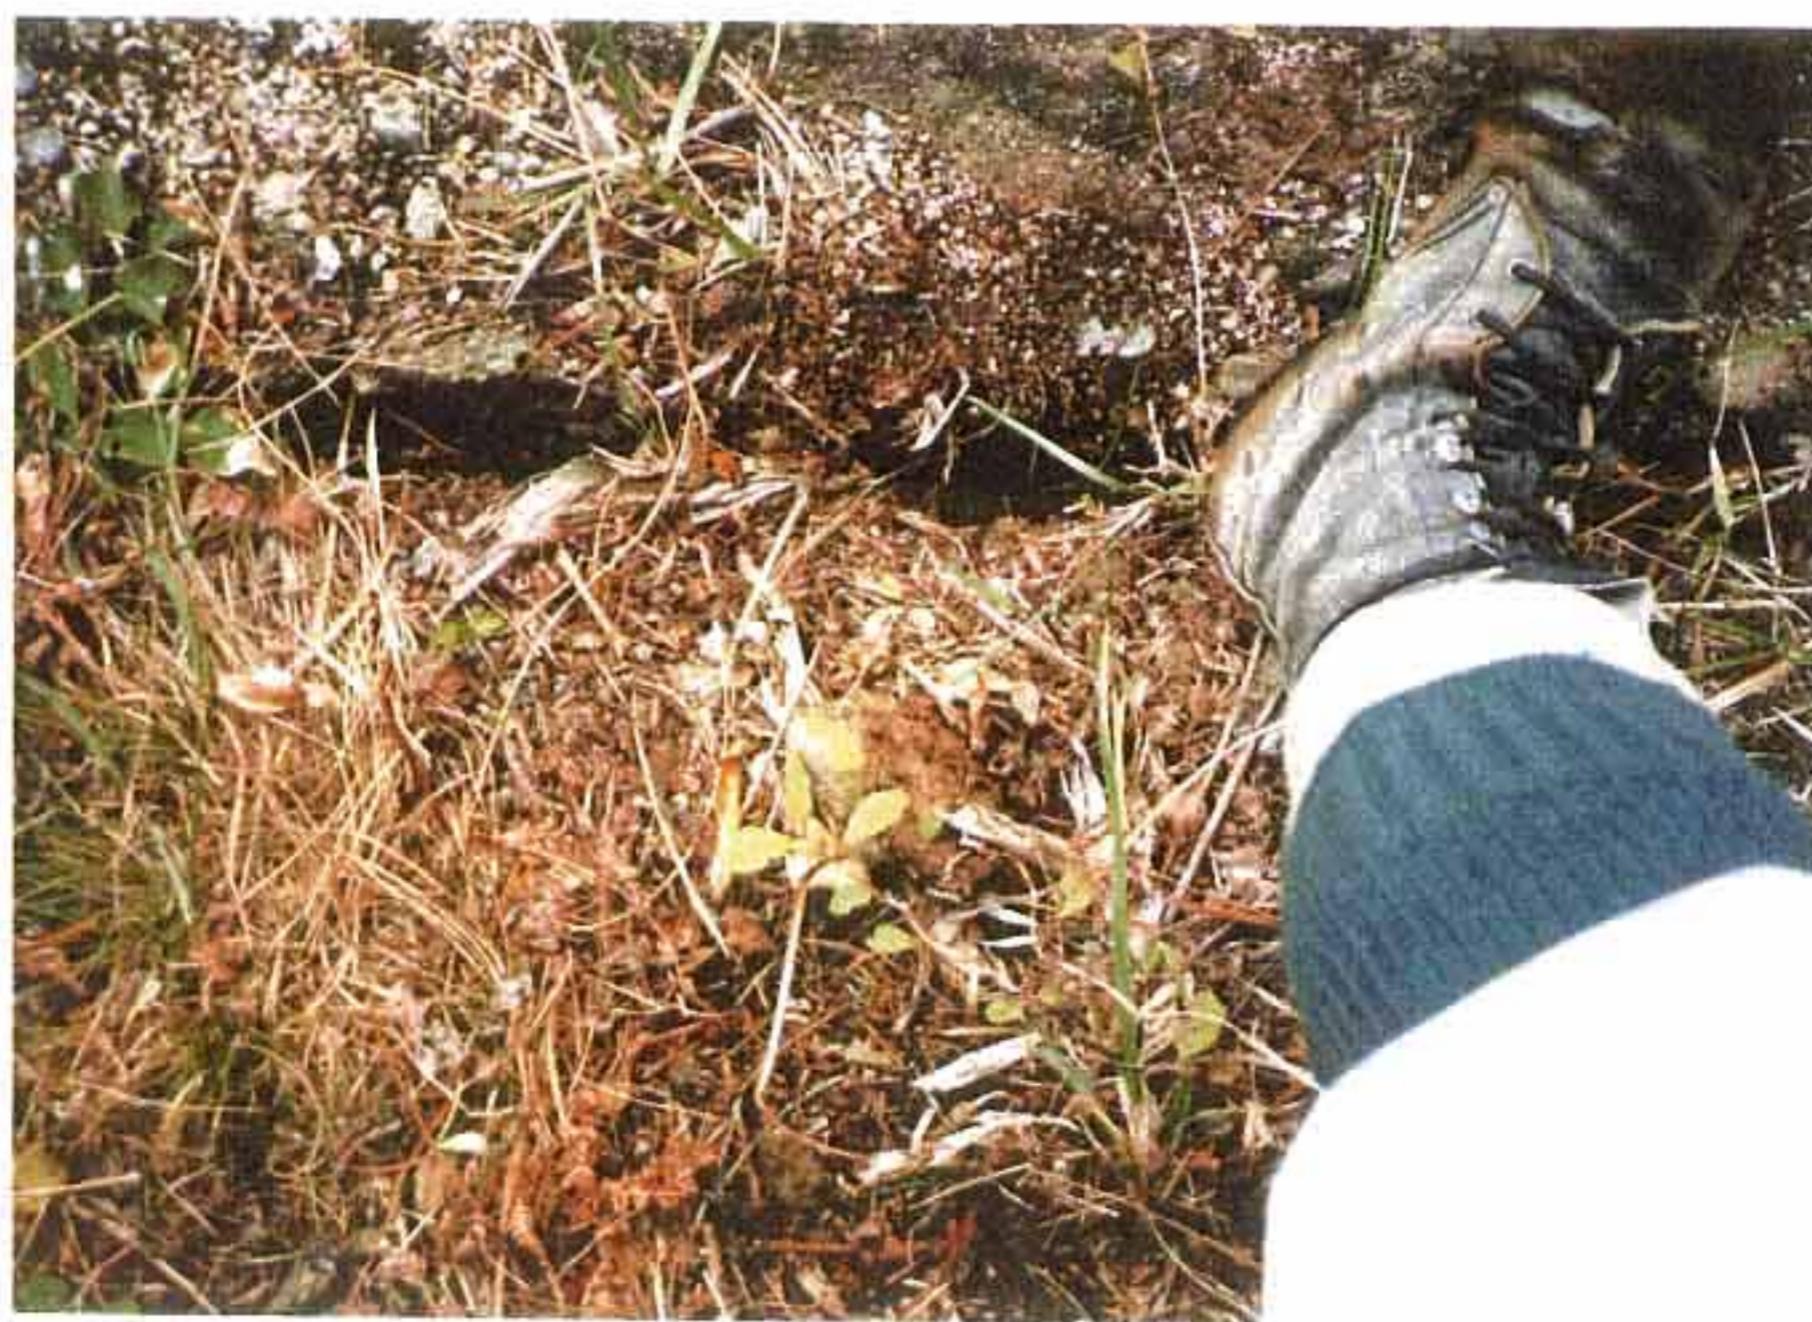
P-15
擁壁と地山（表土）との間に 1~2cm の隙間。

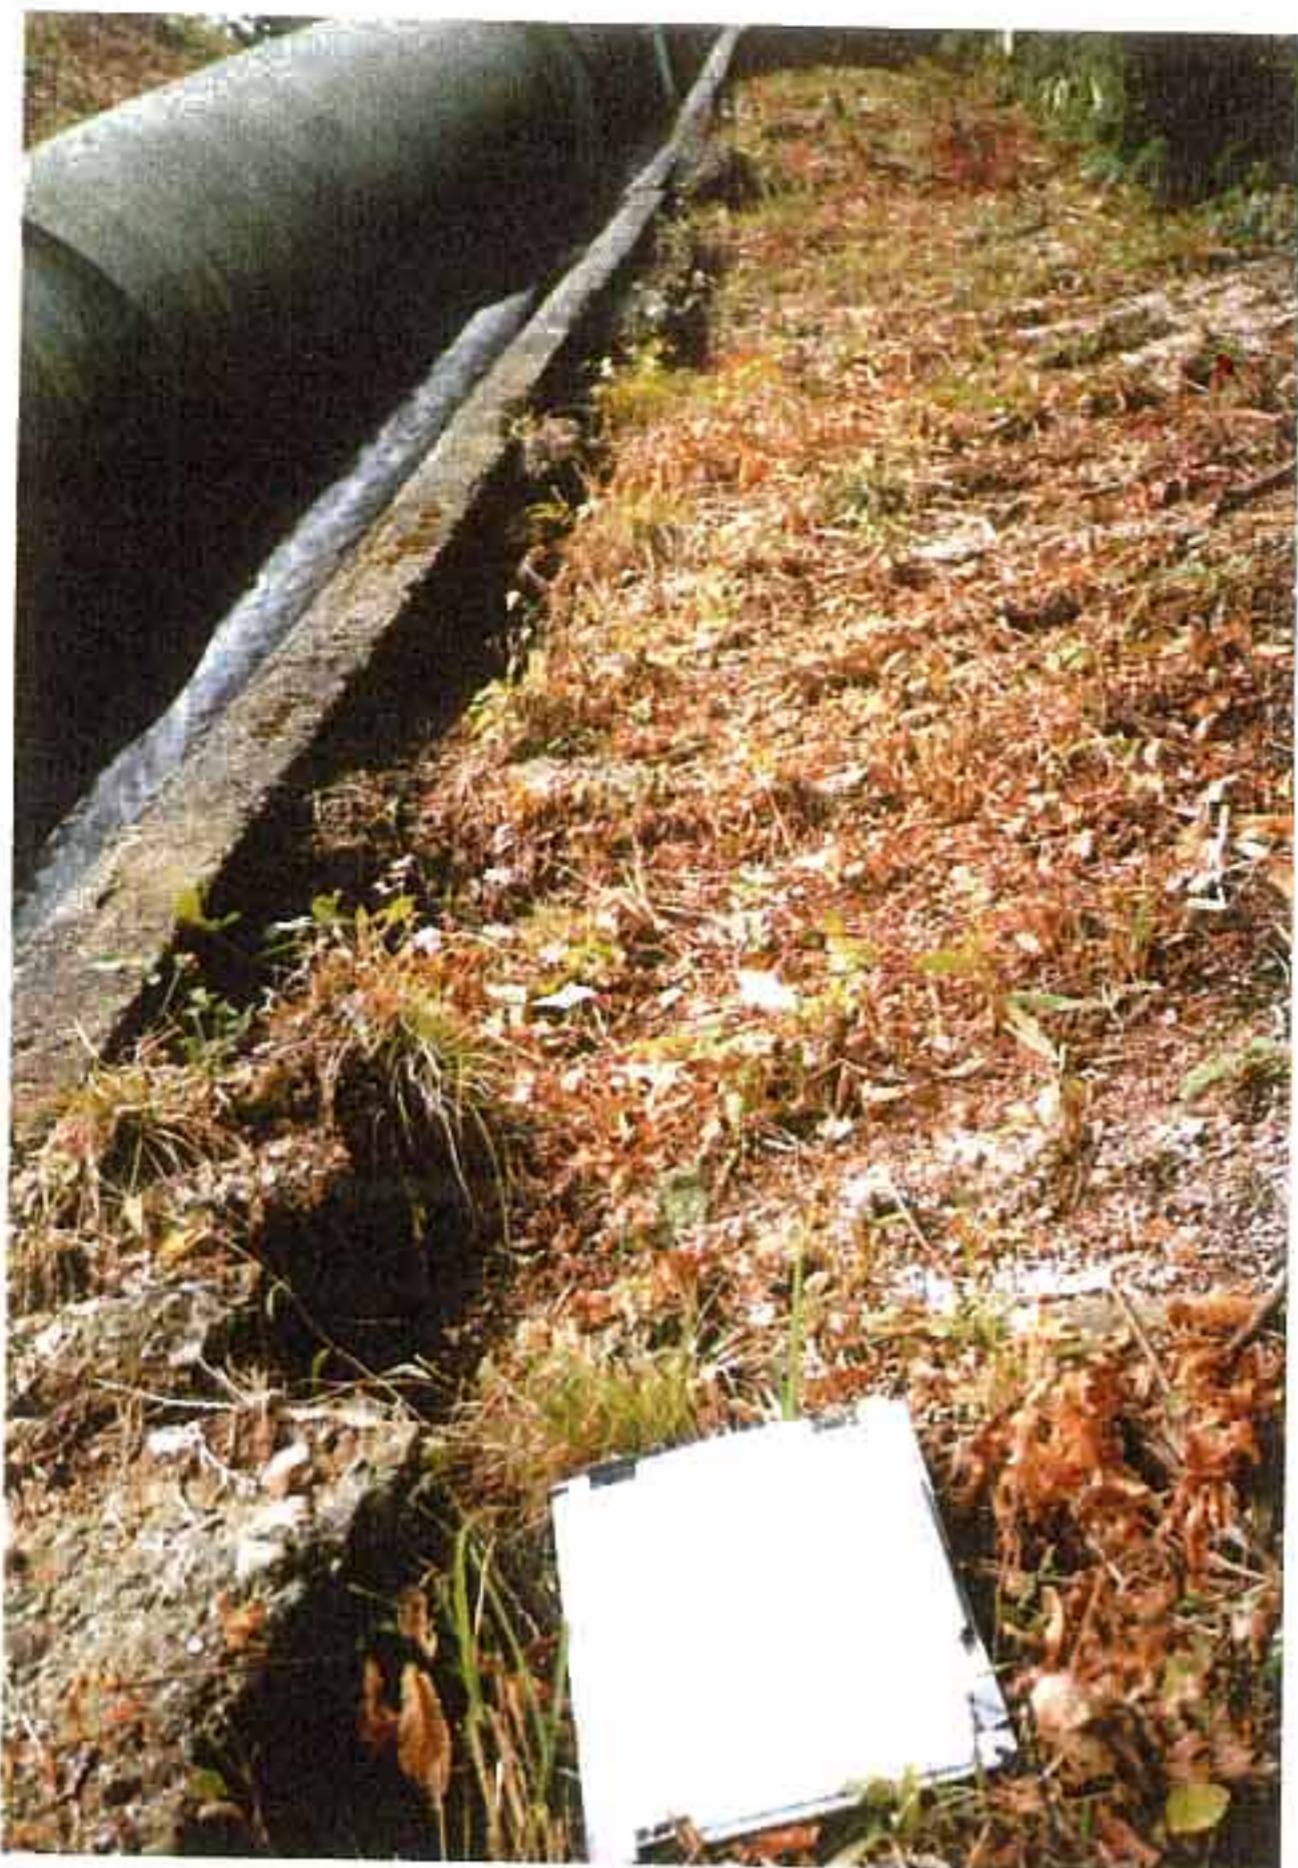
P-16
長さ約 15mにわたり、擁壁と地山との間に幅 20cm 程度の隙間が生じている。隙間の深さは最大 80cm。

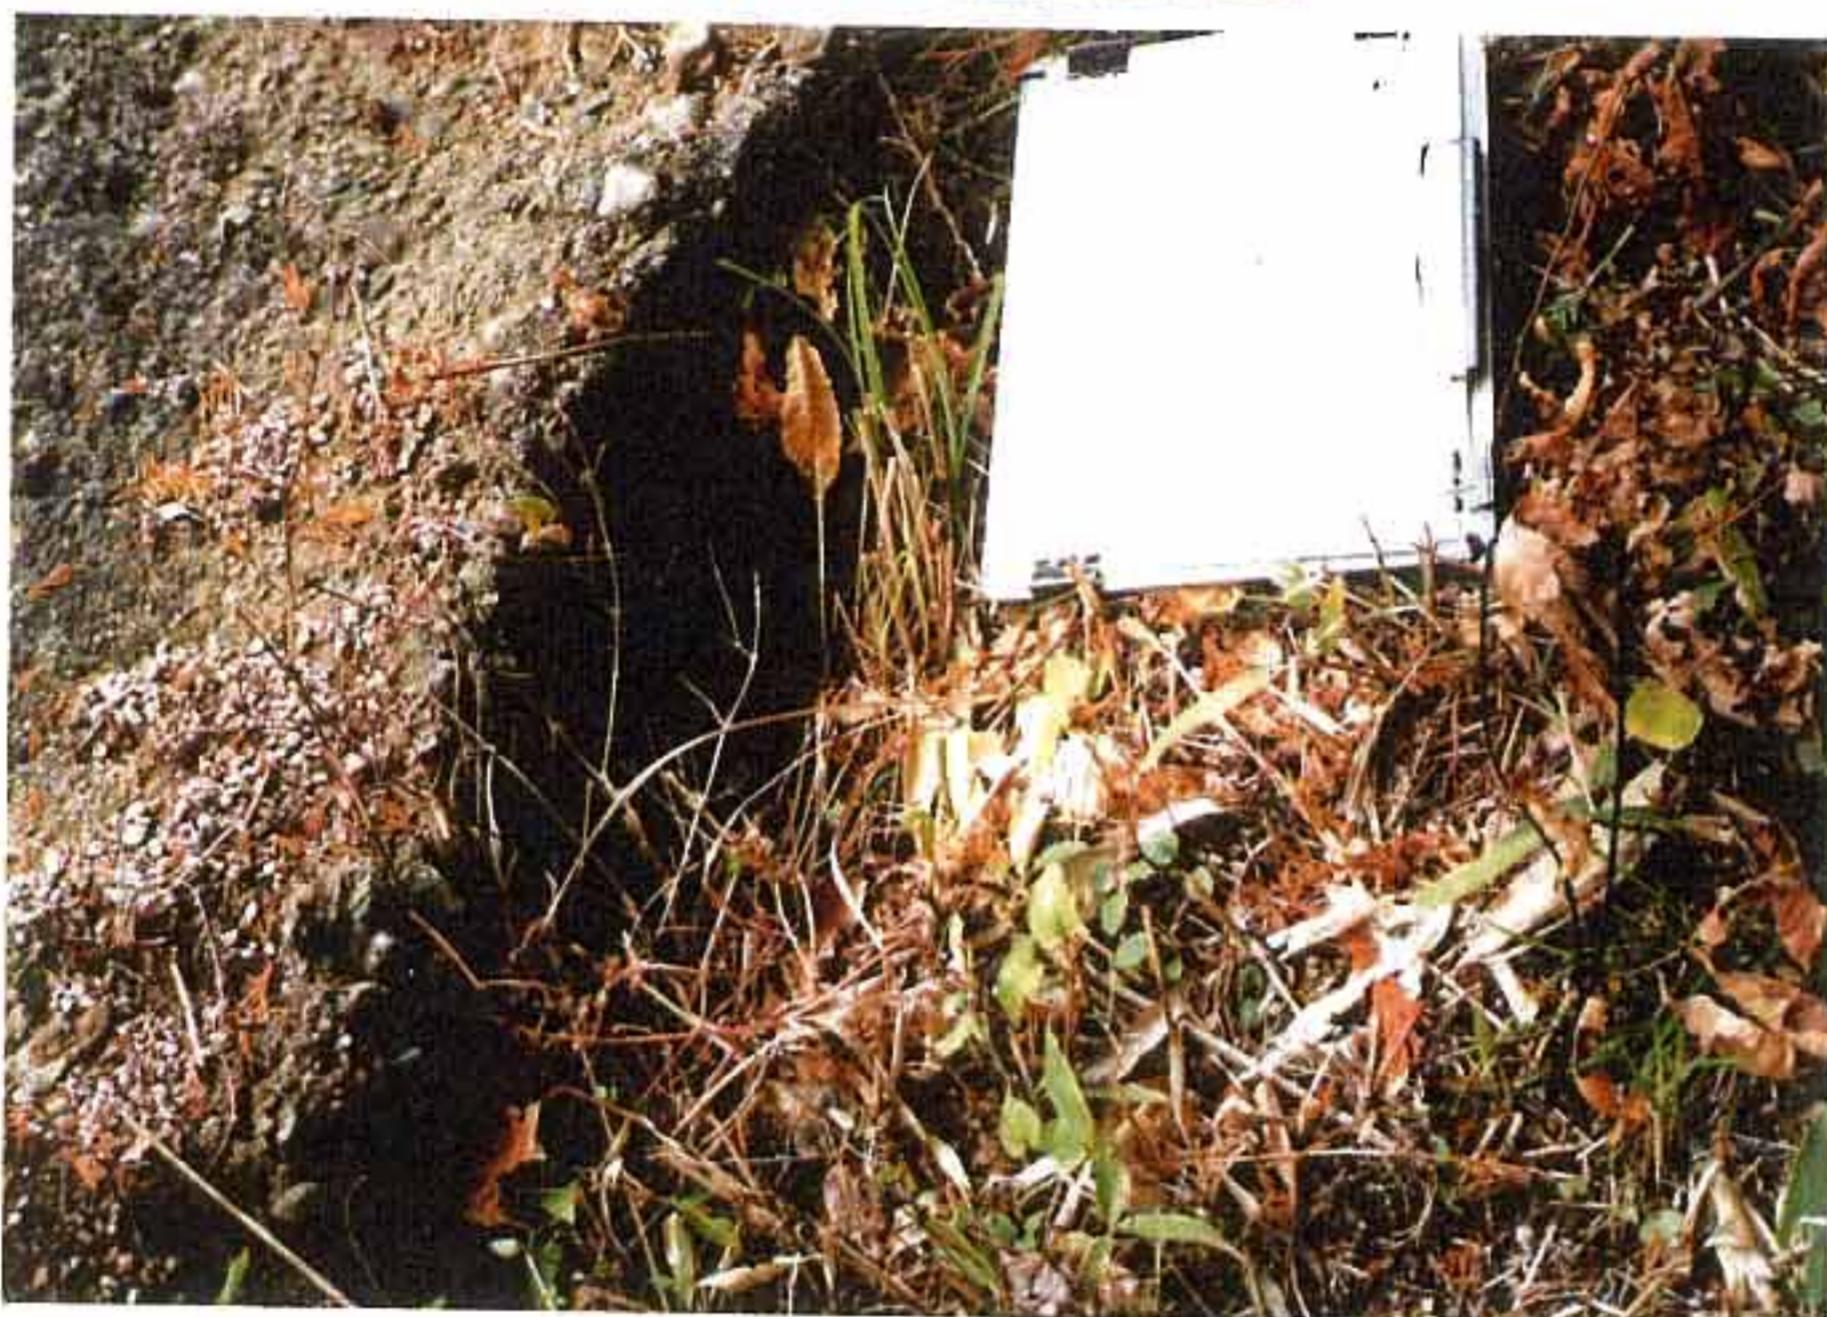
P-17
同上。 (近接写真)

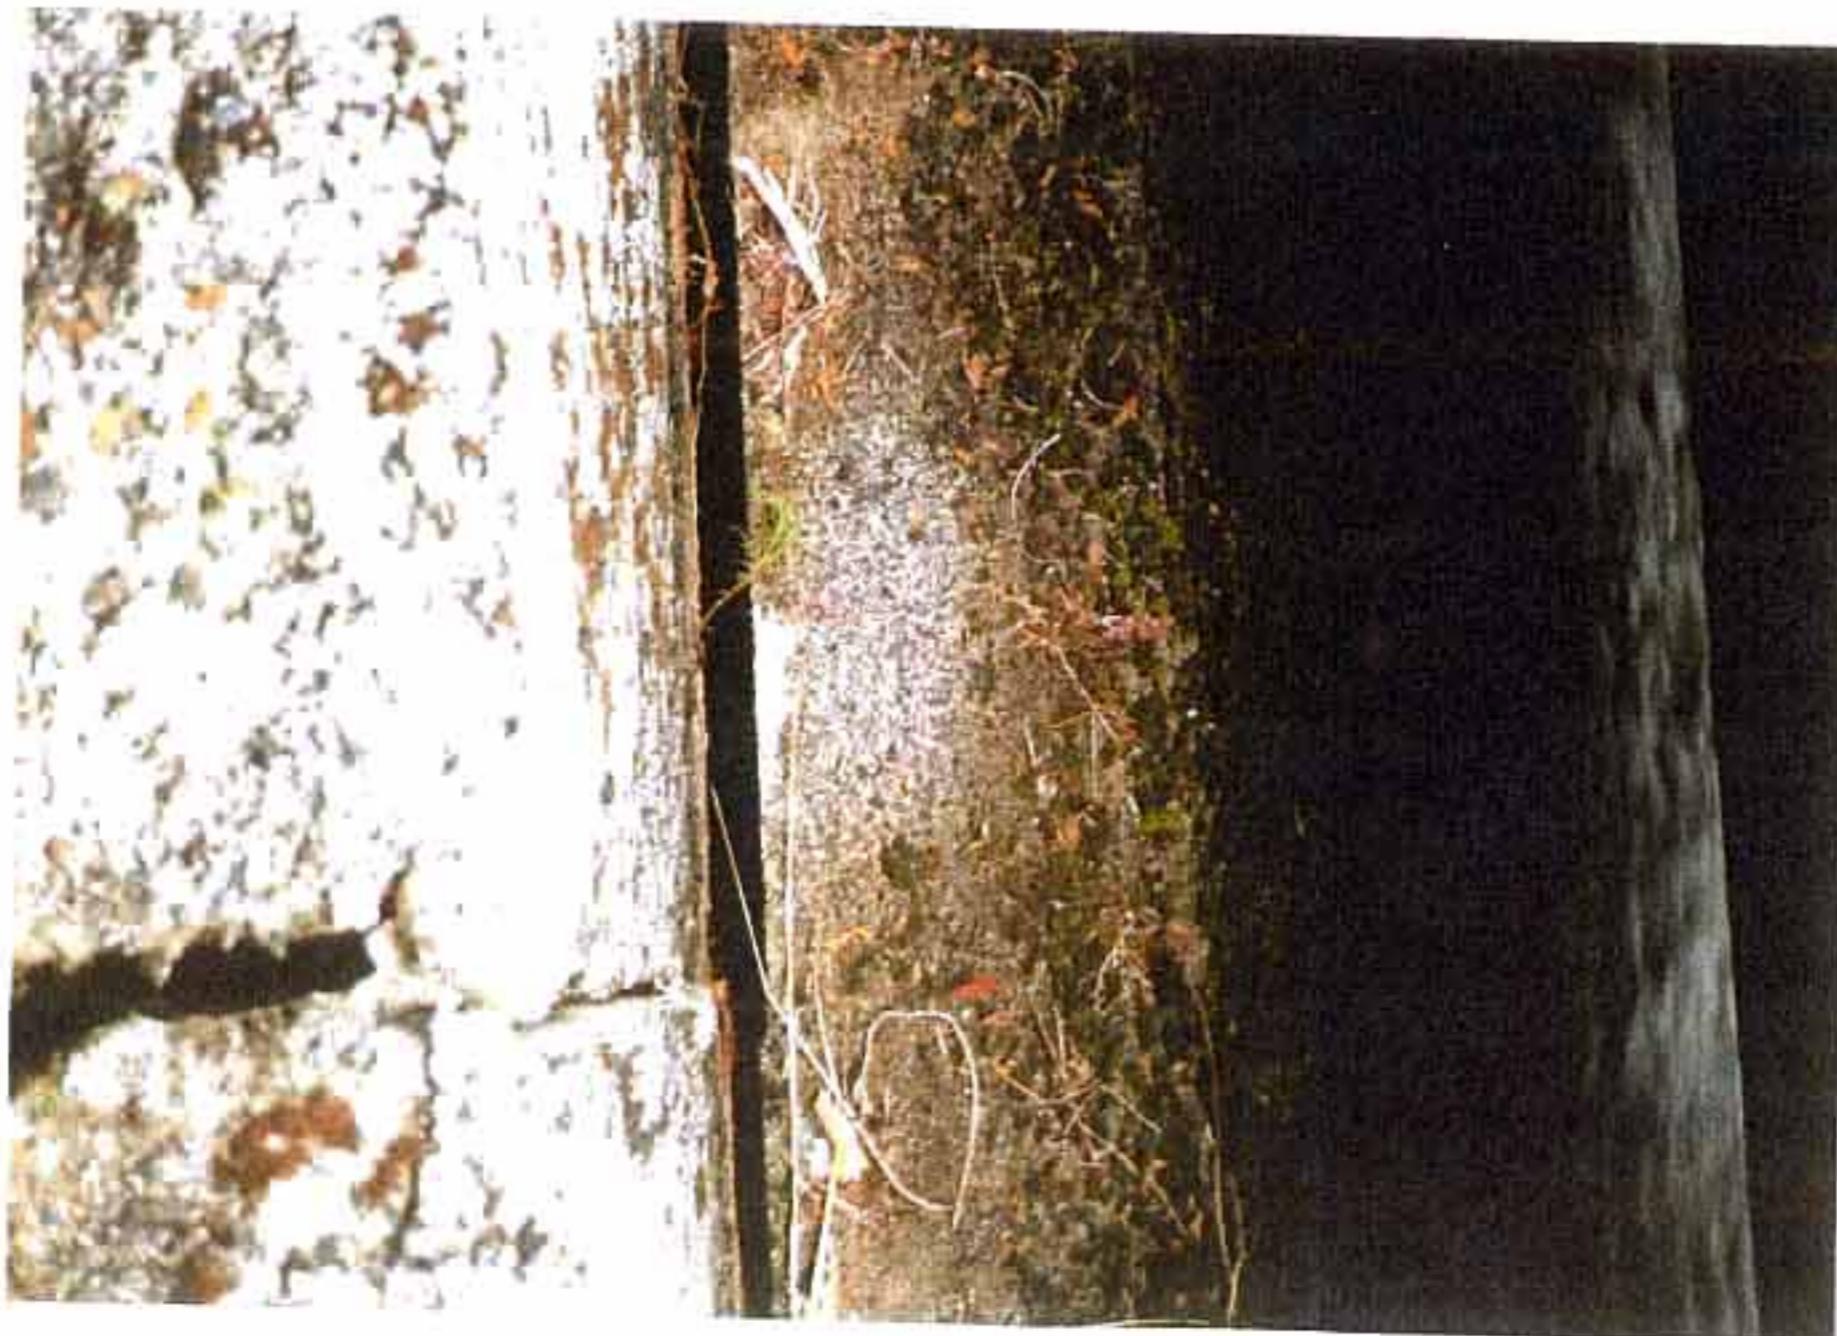
P-18
擁壁同士にも最大幅 5cm 程度の隙間が生じている。

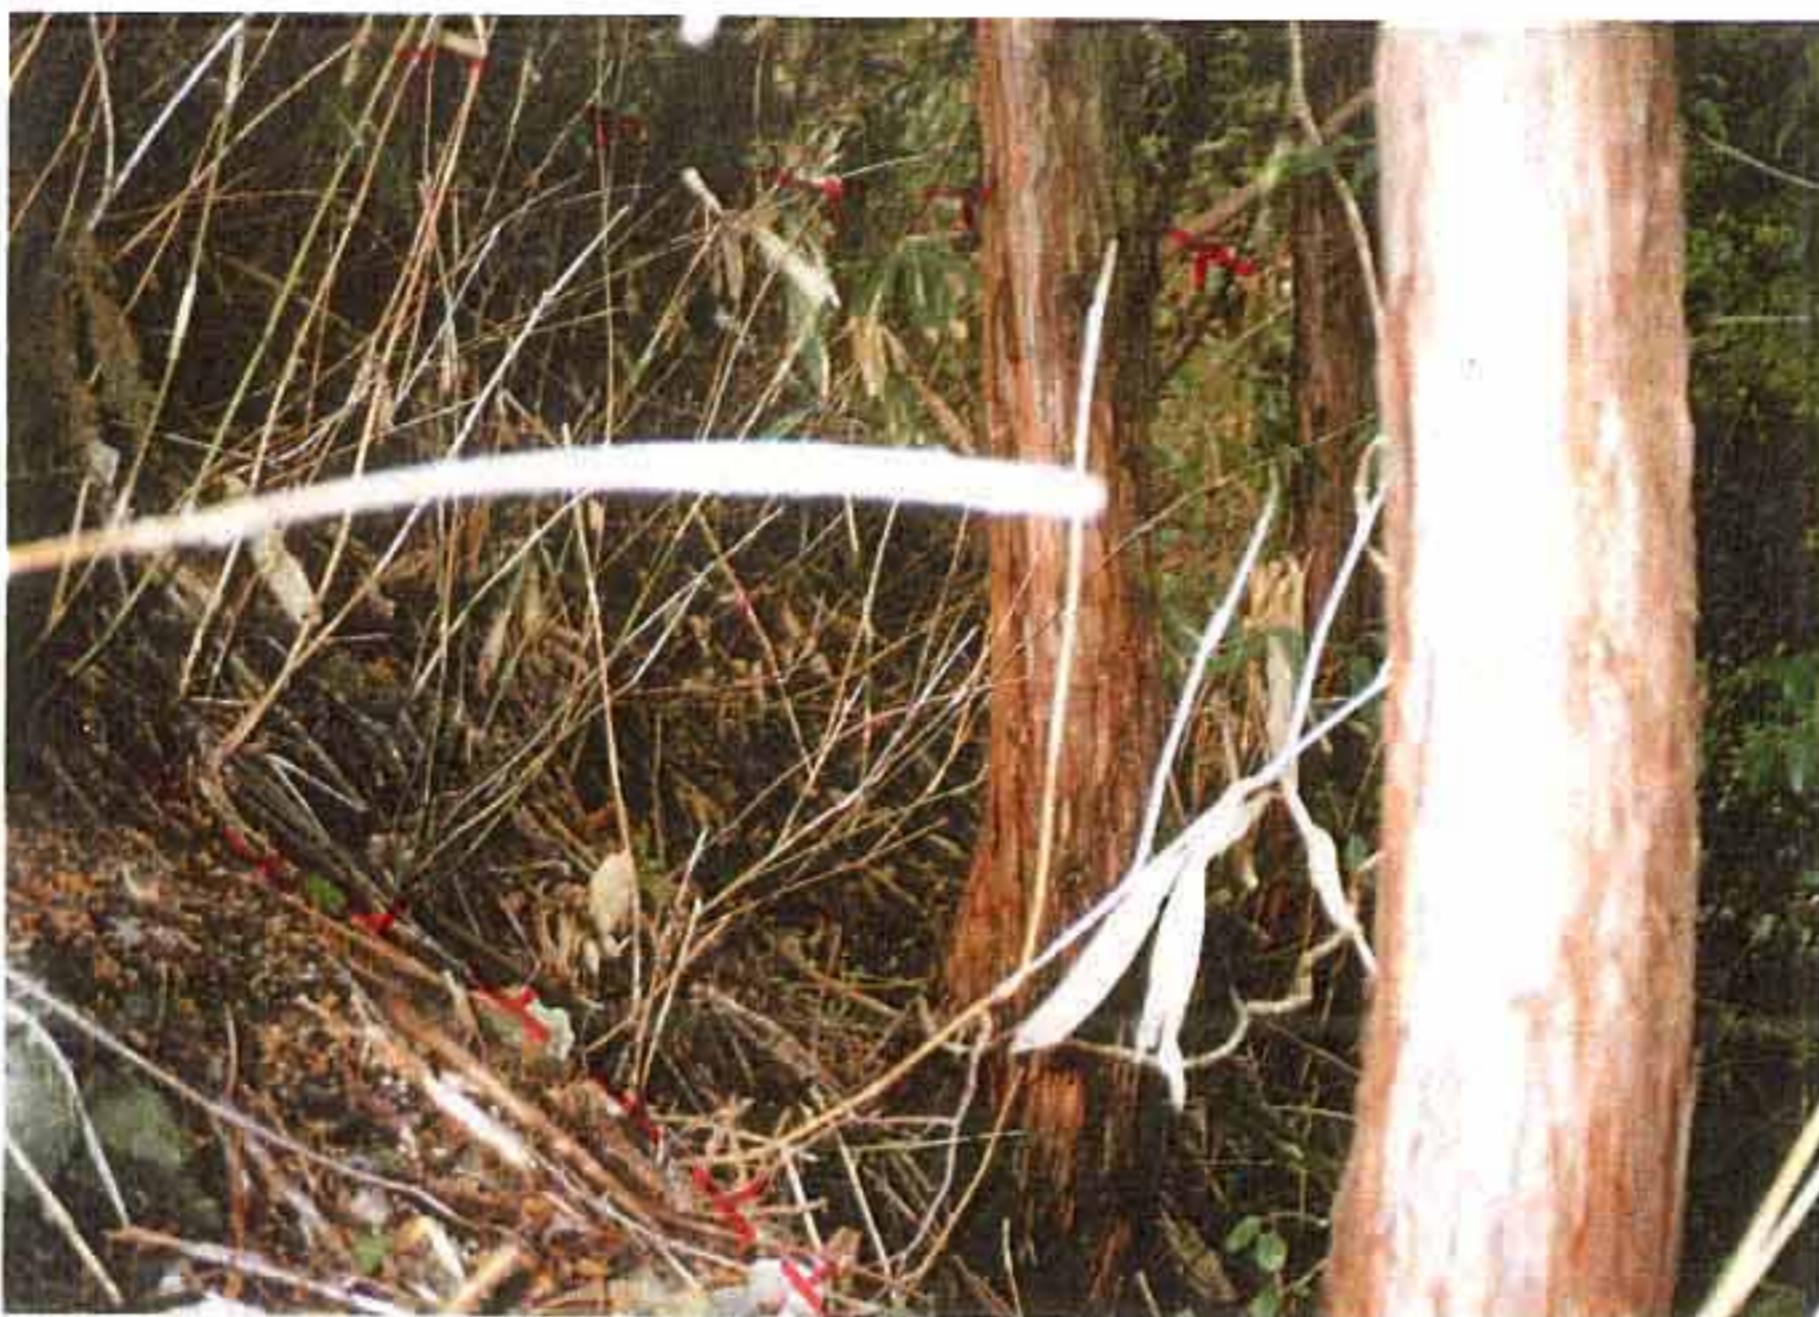
P-19

No.1 固定台東側谷筋の谷頭崩壊跡を側方より望む。
幅 15~20m、長さ 25m+、深さ 0.5
~1m程度の規模を持つが、極めて
旧く現状では植生が回復している。
