7-2 現地写真（地表調査）

P-1
日野川第一発電所水圧管路遠景。

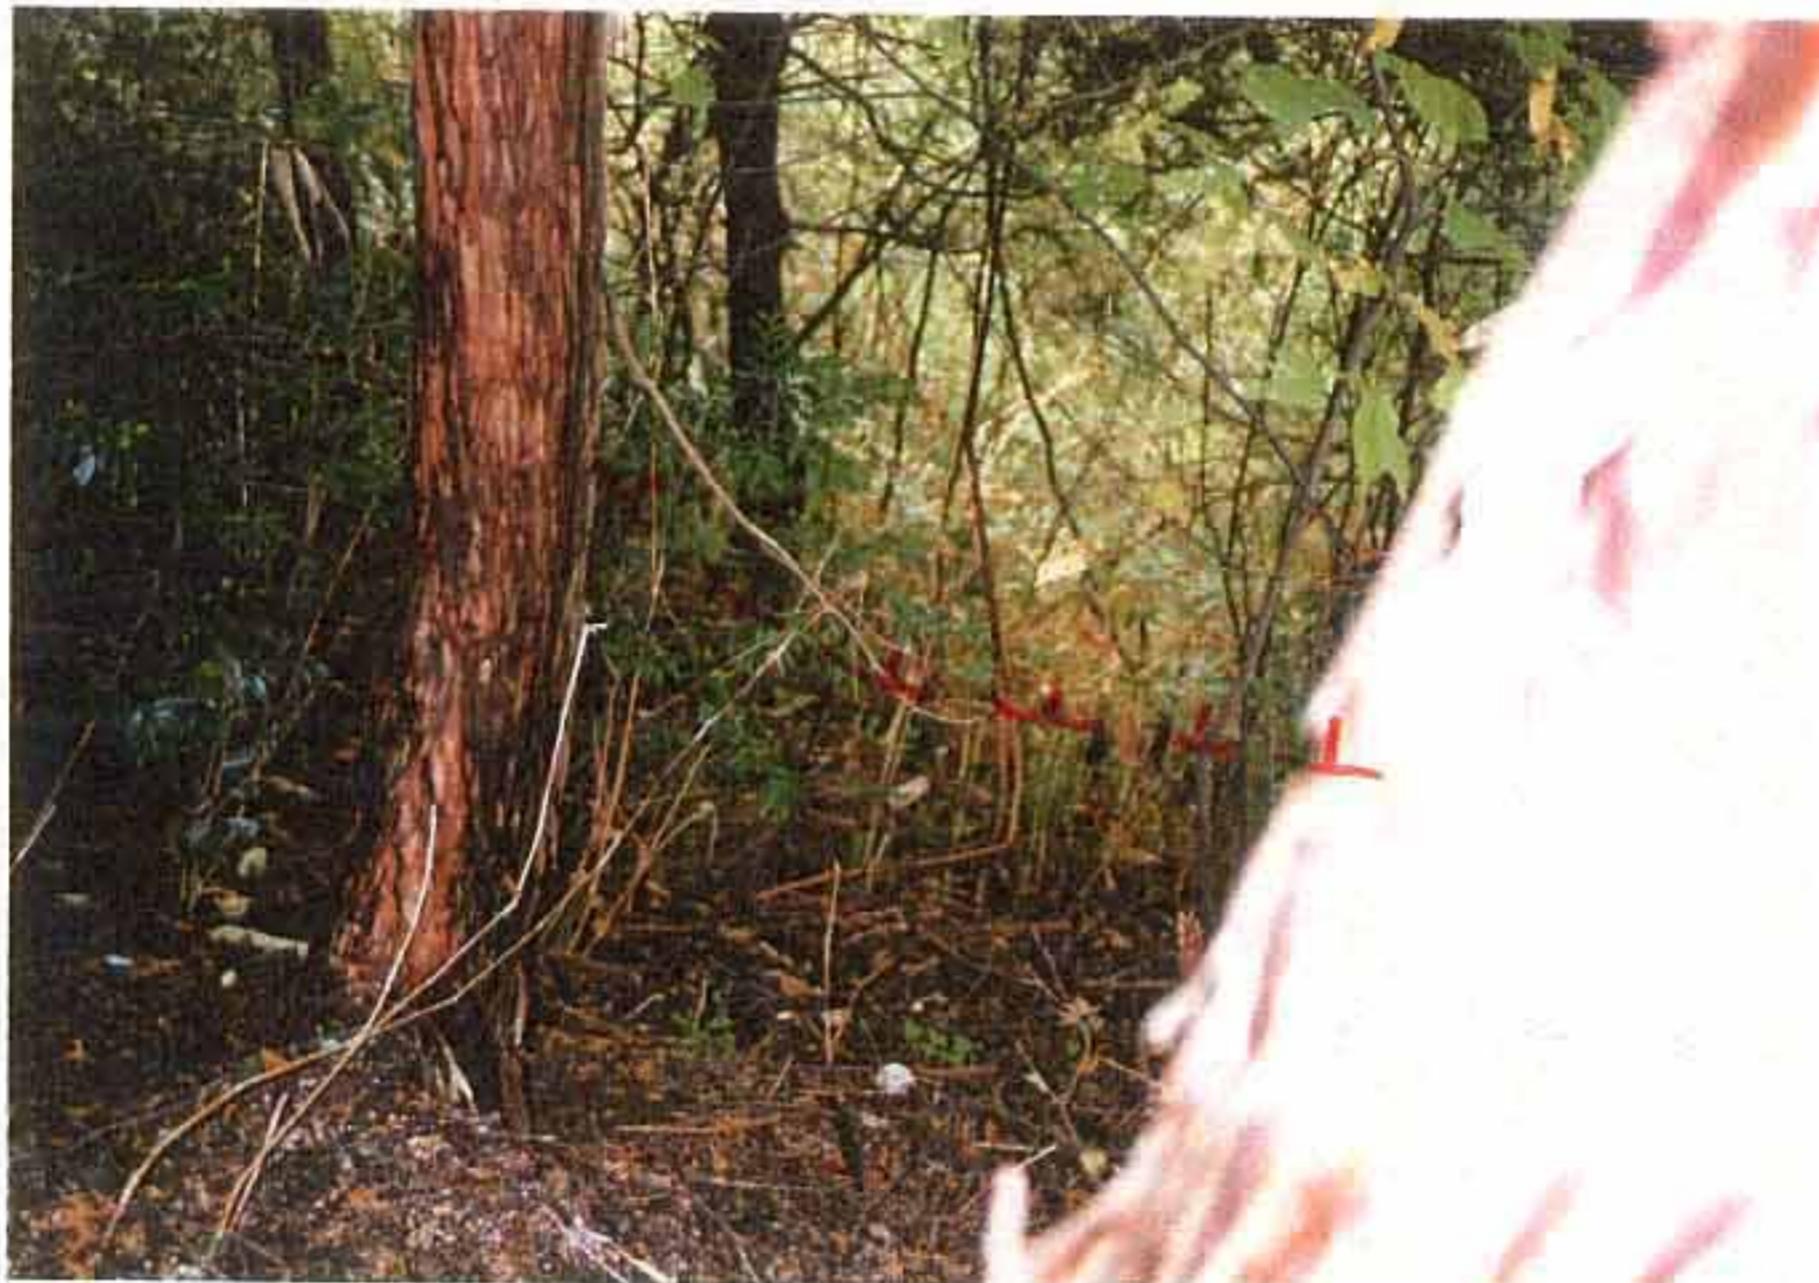
P-20

上の写真と同じ崩壊地を上方（固定台付近）より望む。（遷急線の先が崩壊跡地）

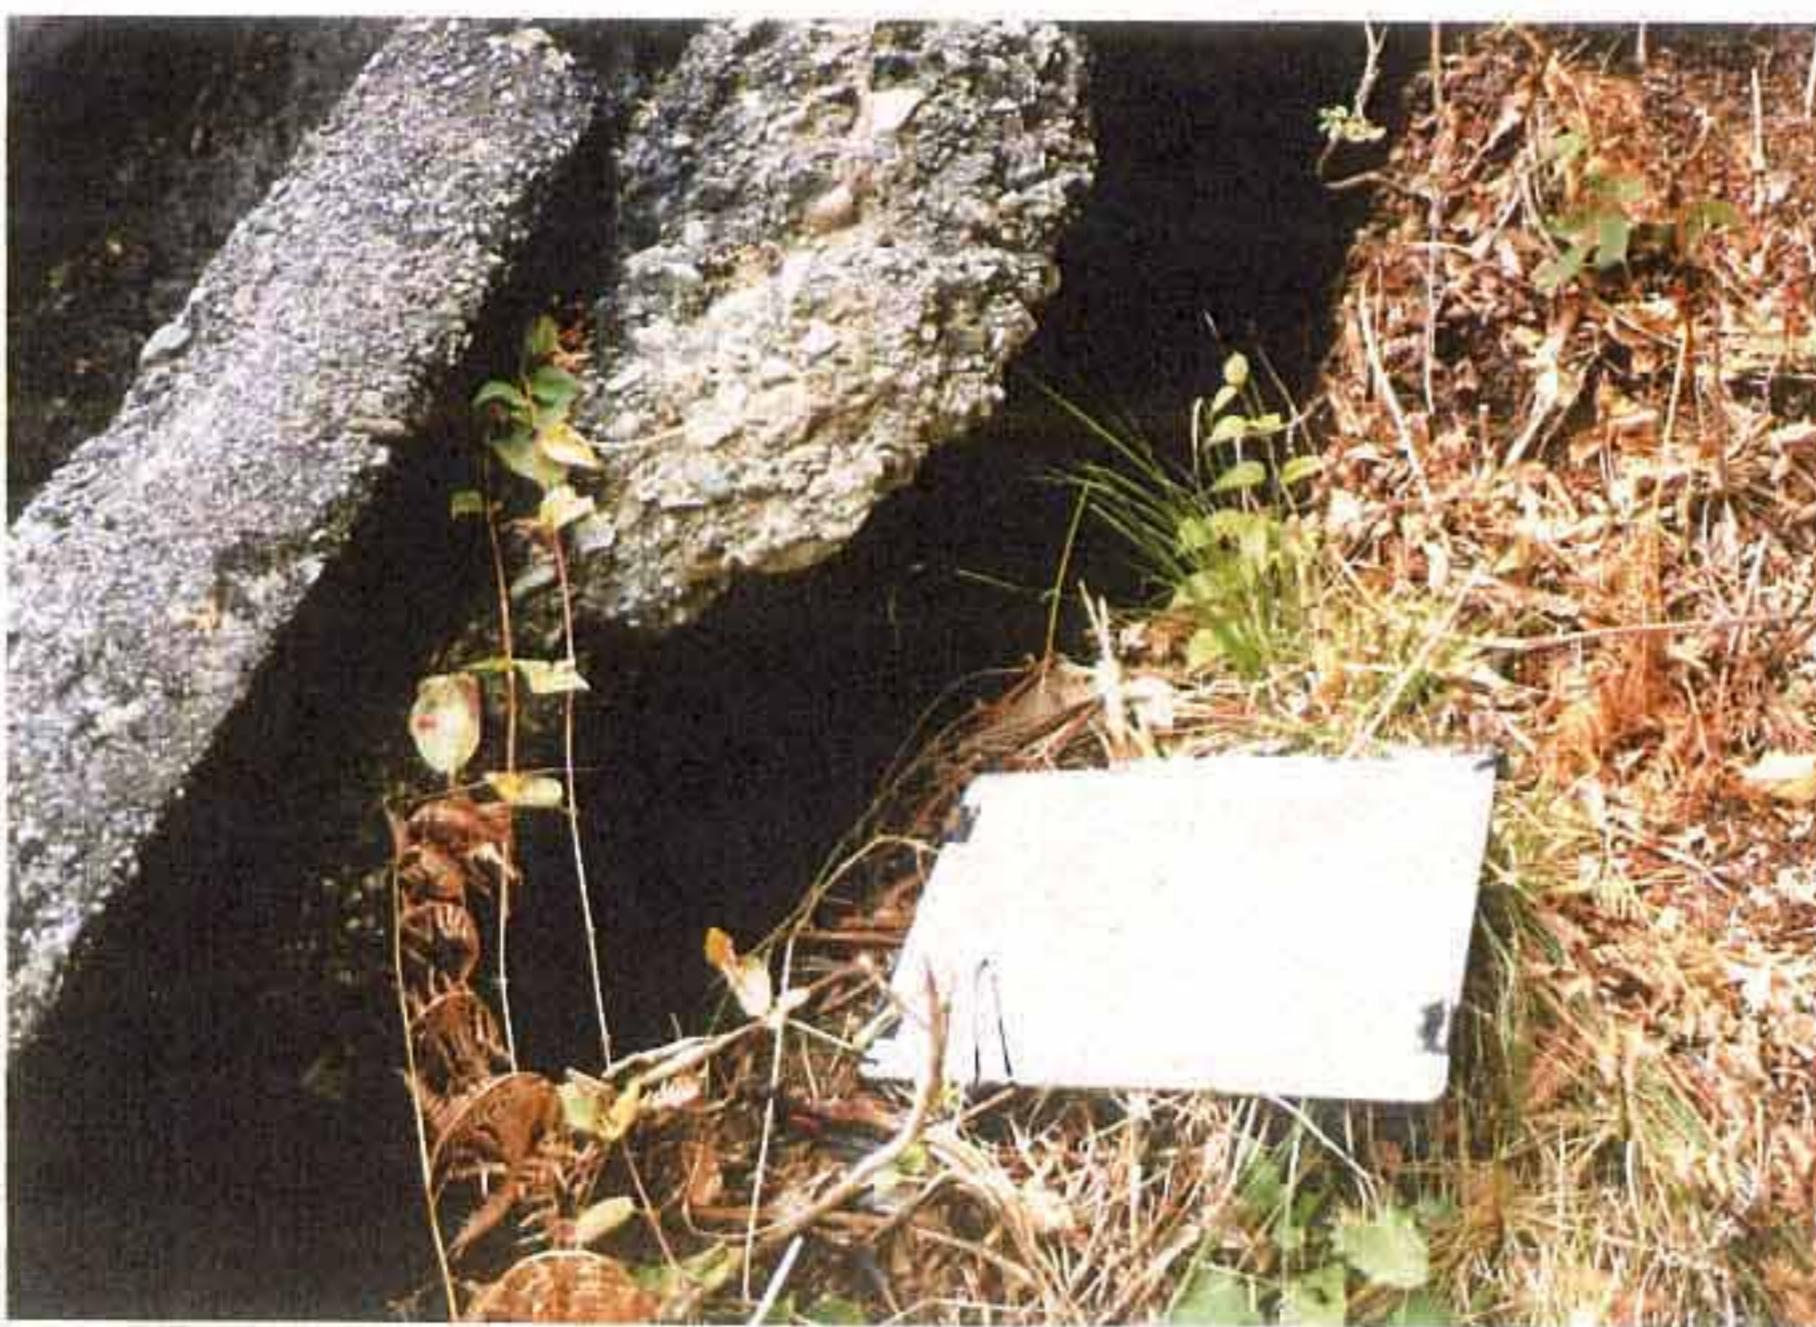
P-21

No.1 固定台直下の擁壁と地山（表土）との間に出来た隙間。

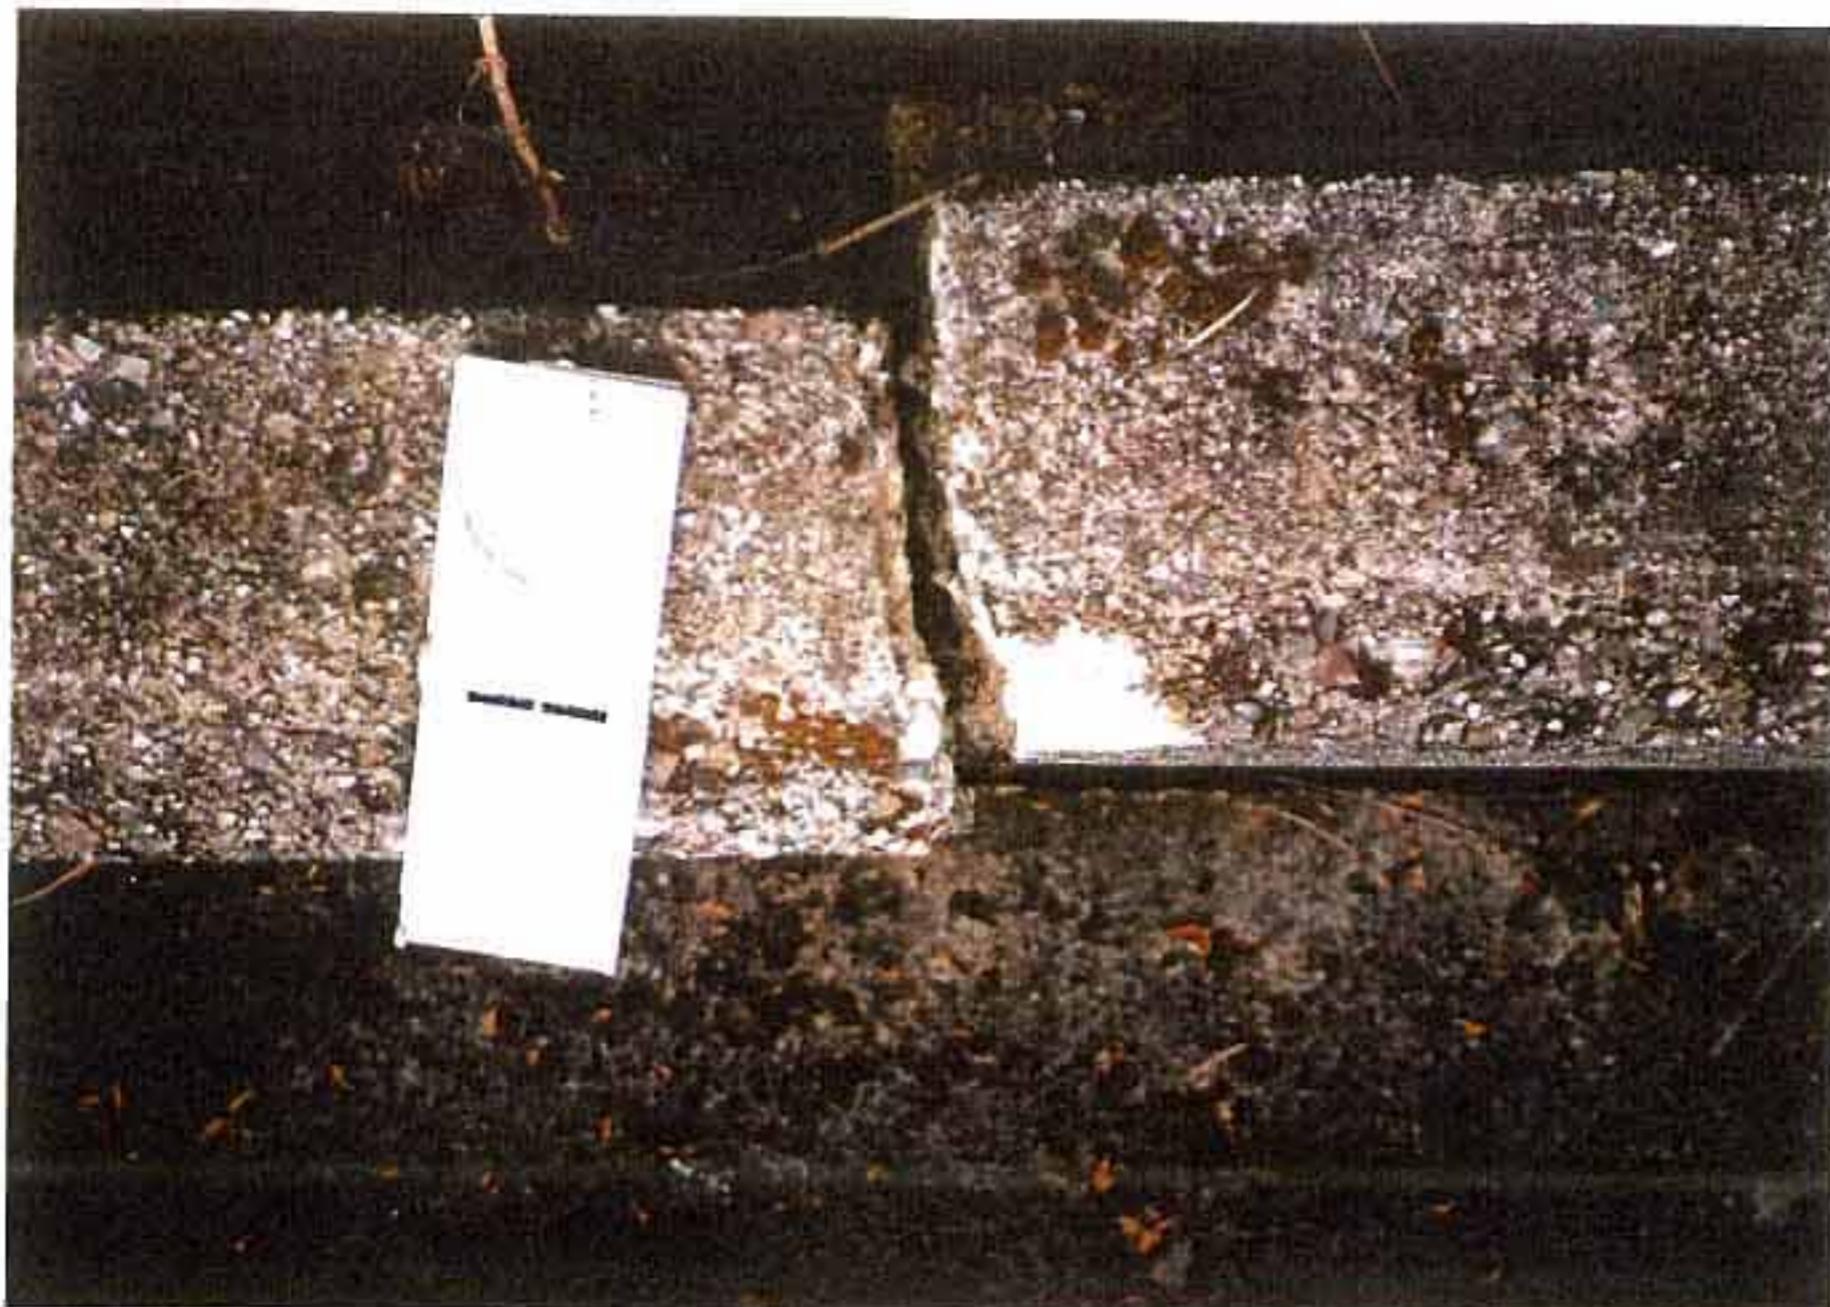
P-22
開口幅 2cm、水平方向のずれ幅 2cm
のクラック。

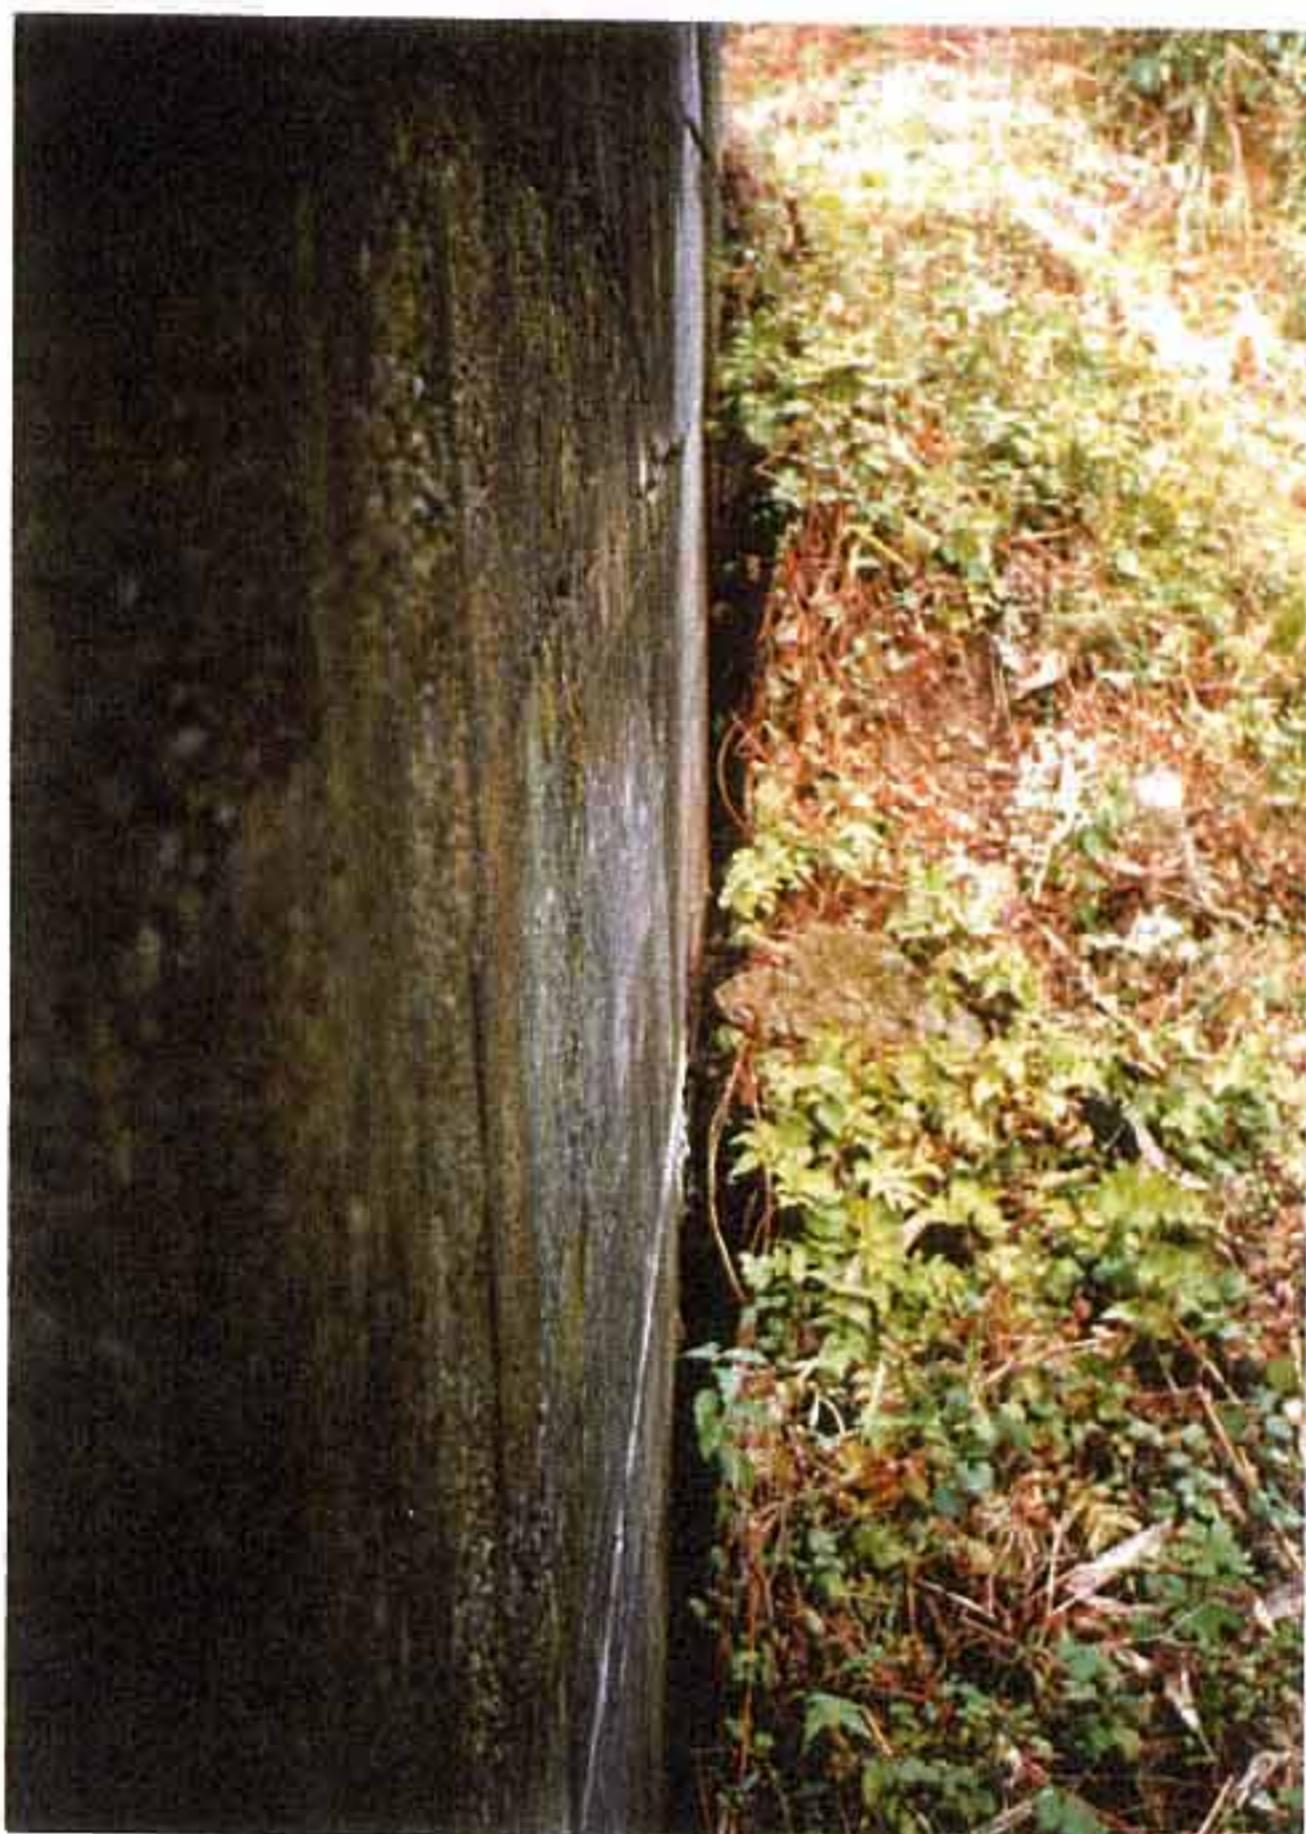
P-23
No.1 固定台と地山との間に生じた隙
間。最大幅約 10cm。

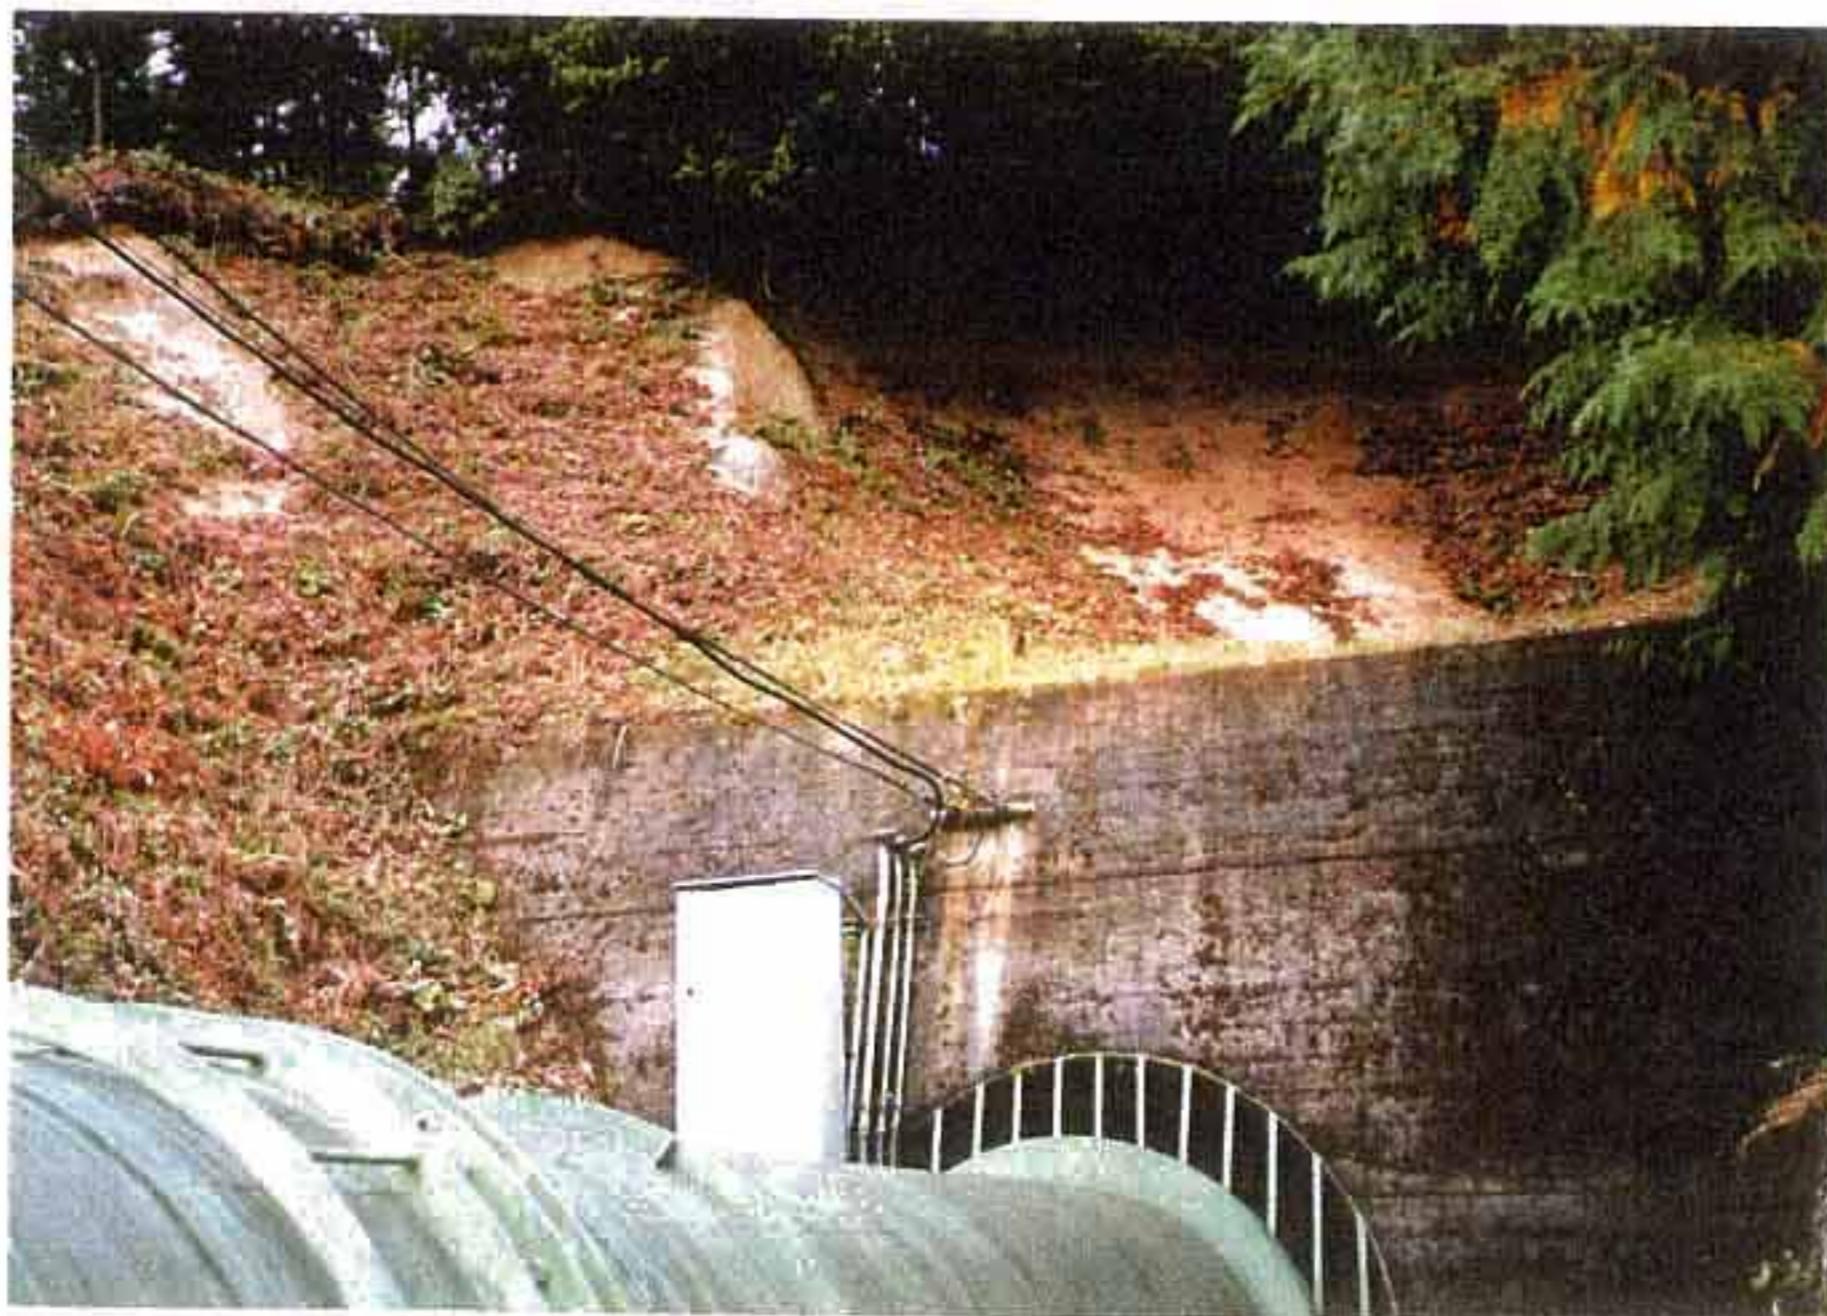
P-24
導水トンネル吐口付近の地山状況。
DH～CL 級粗粒黒雲母花崗岩が露
出。

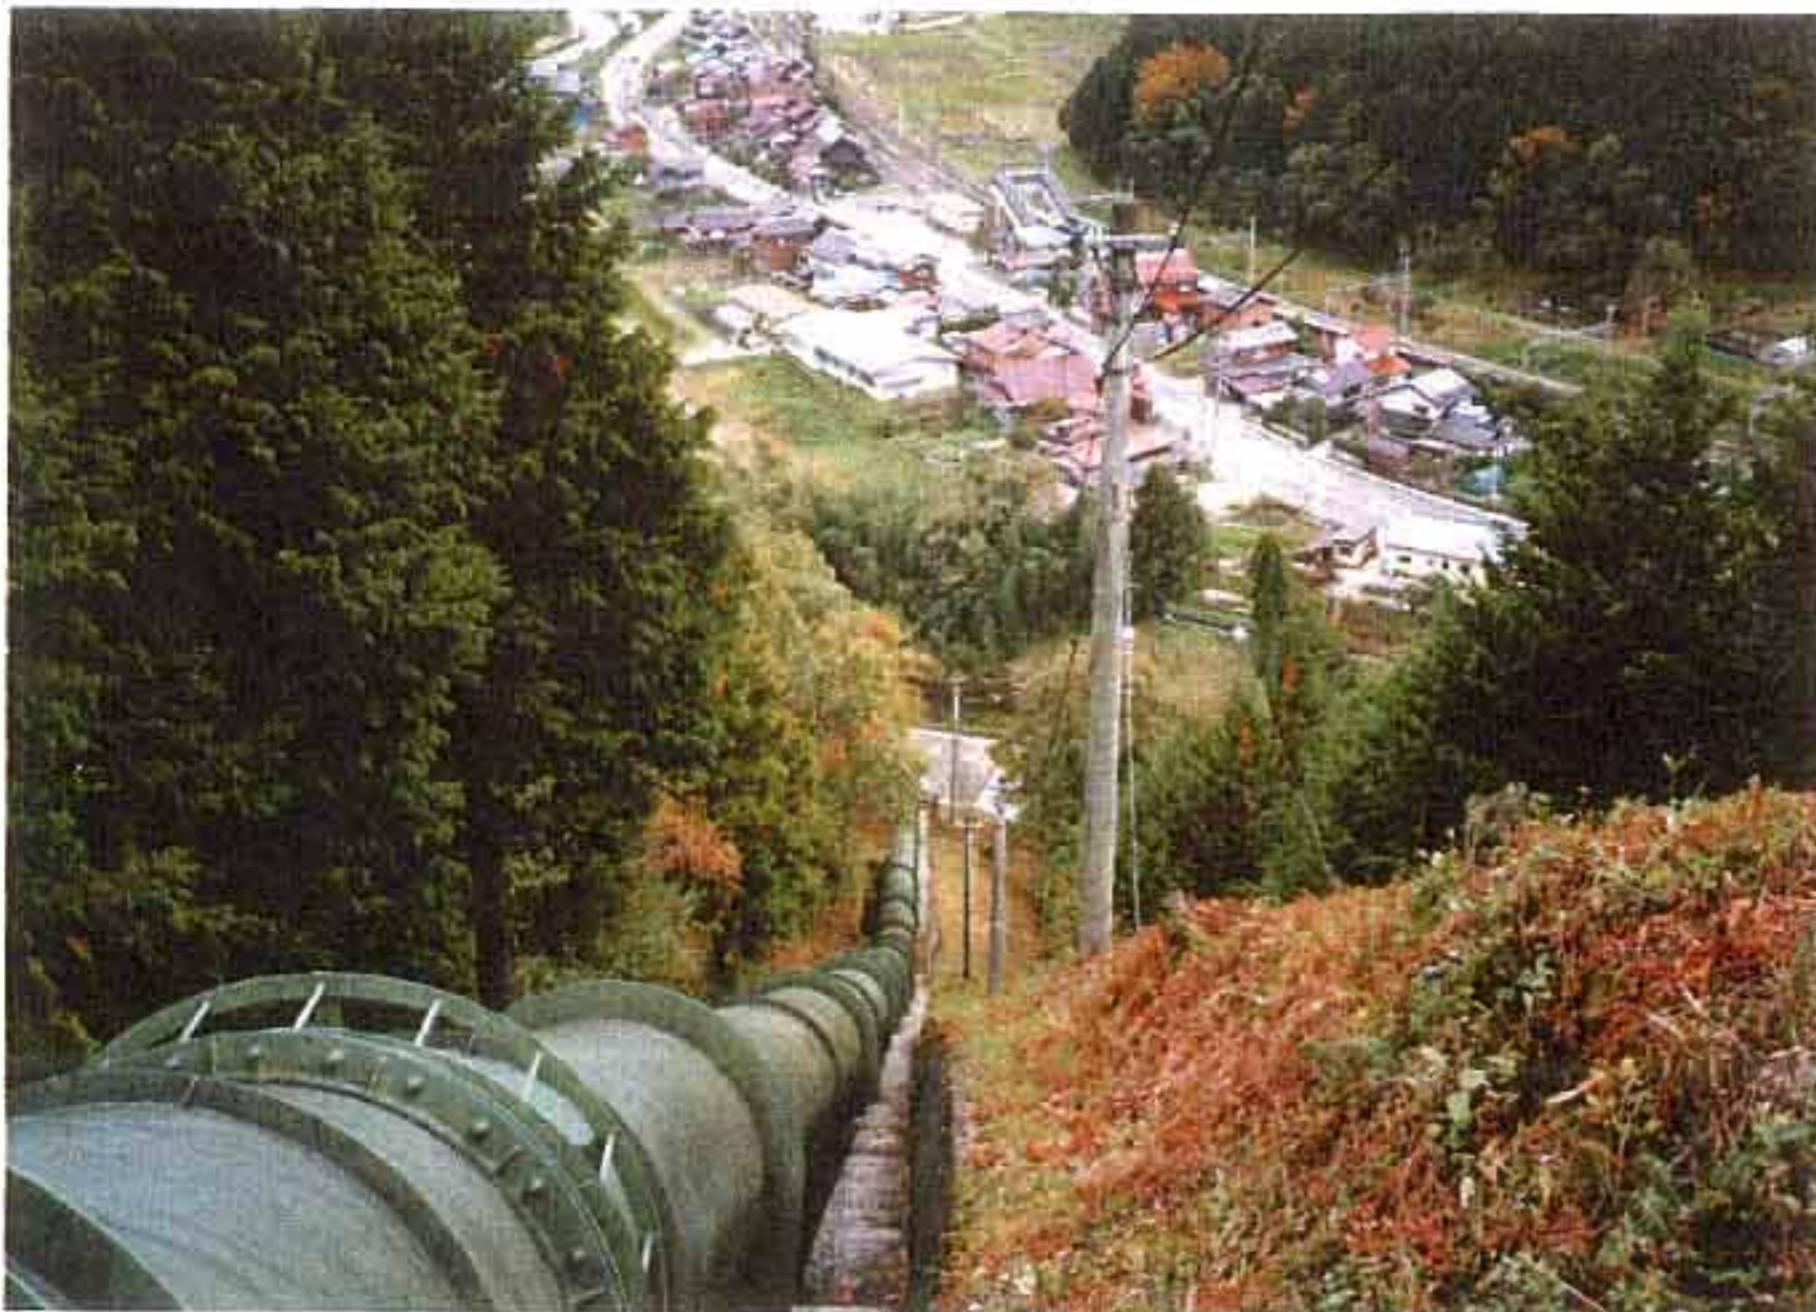
P-25
No.1 固定台より下方を望む。

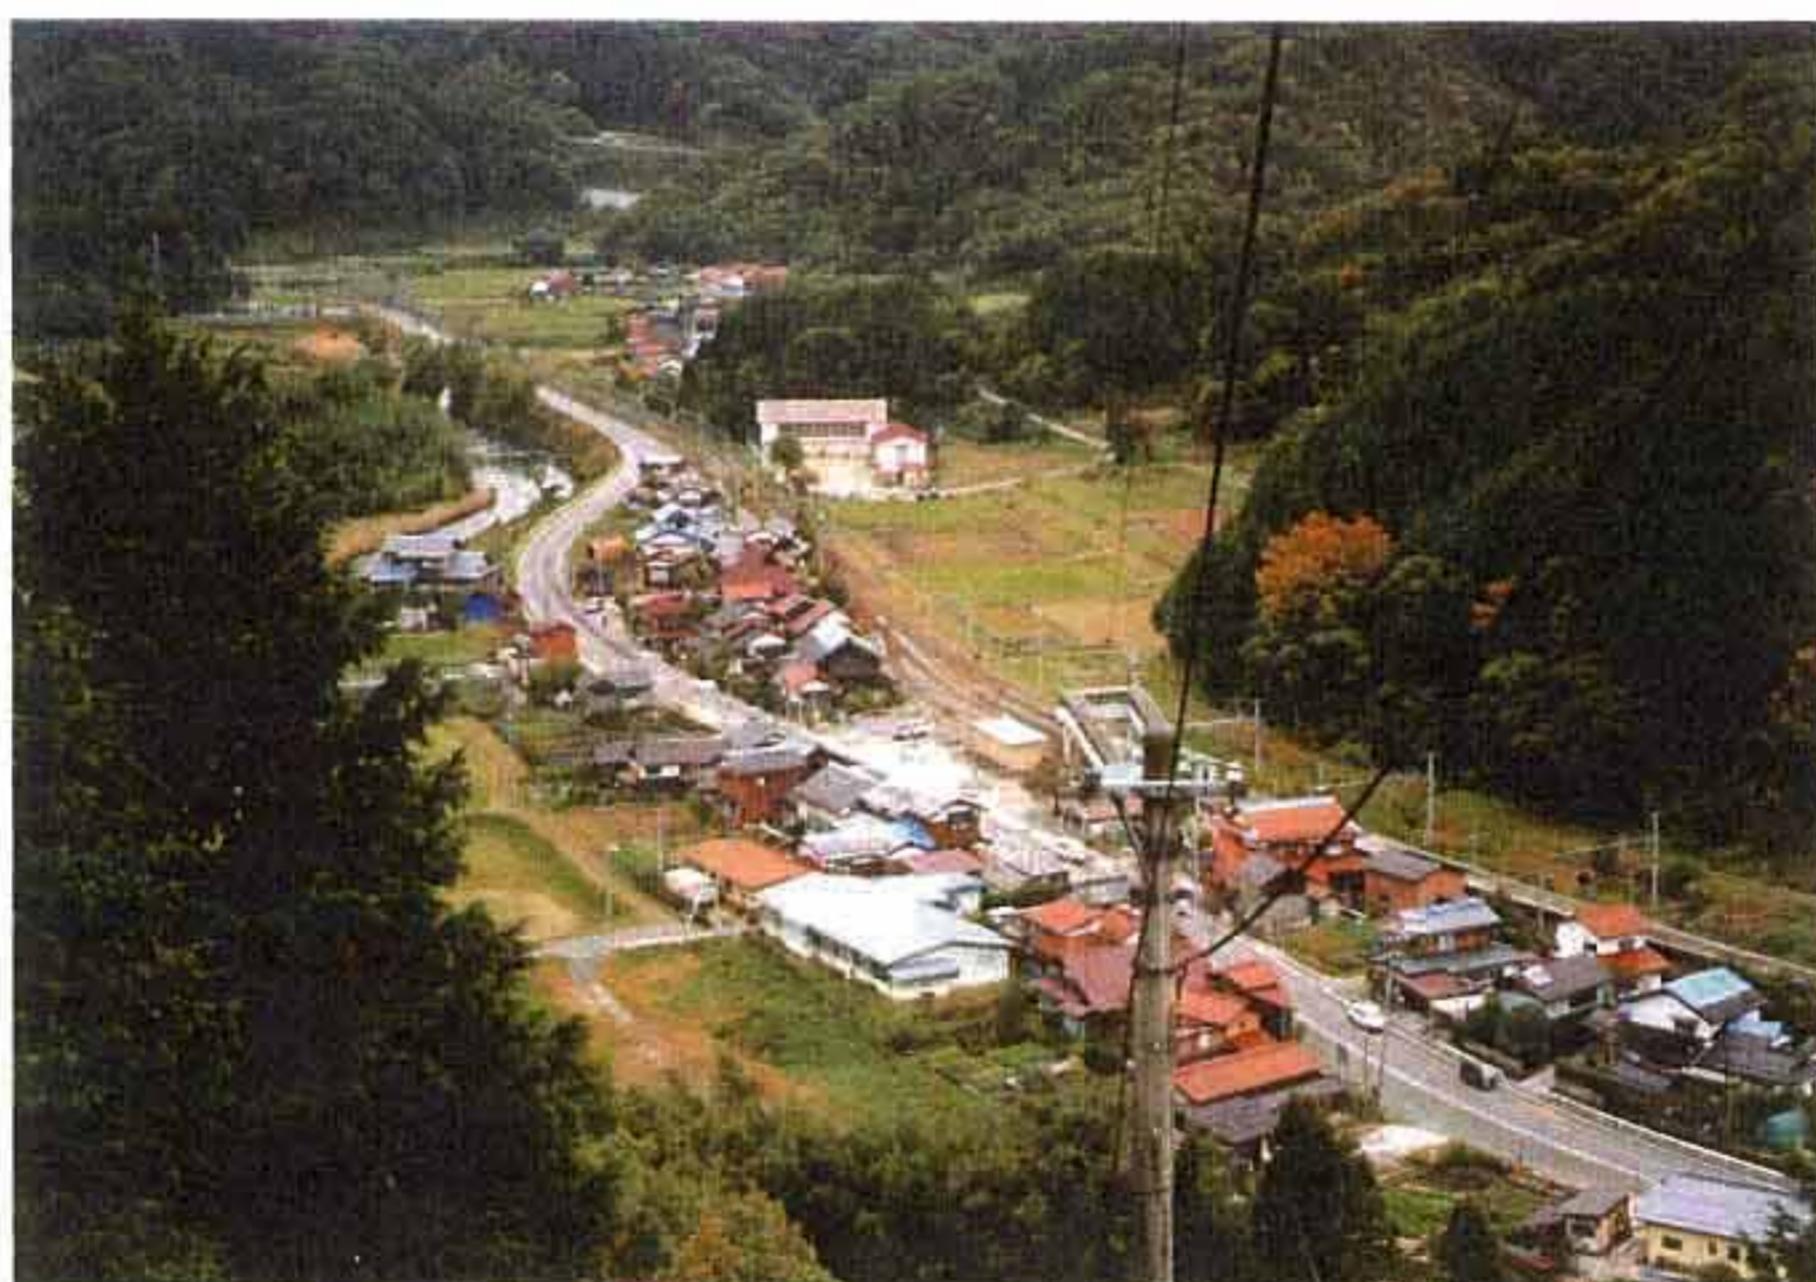
P-26
同上。民家屋根のビニールシートが
鳥取西部地震の傷痕。

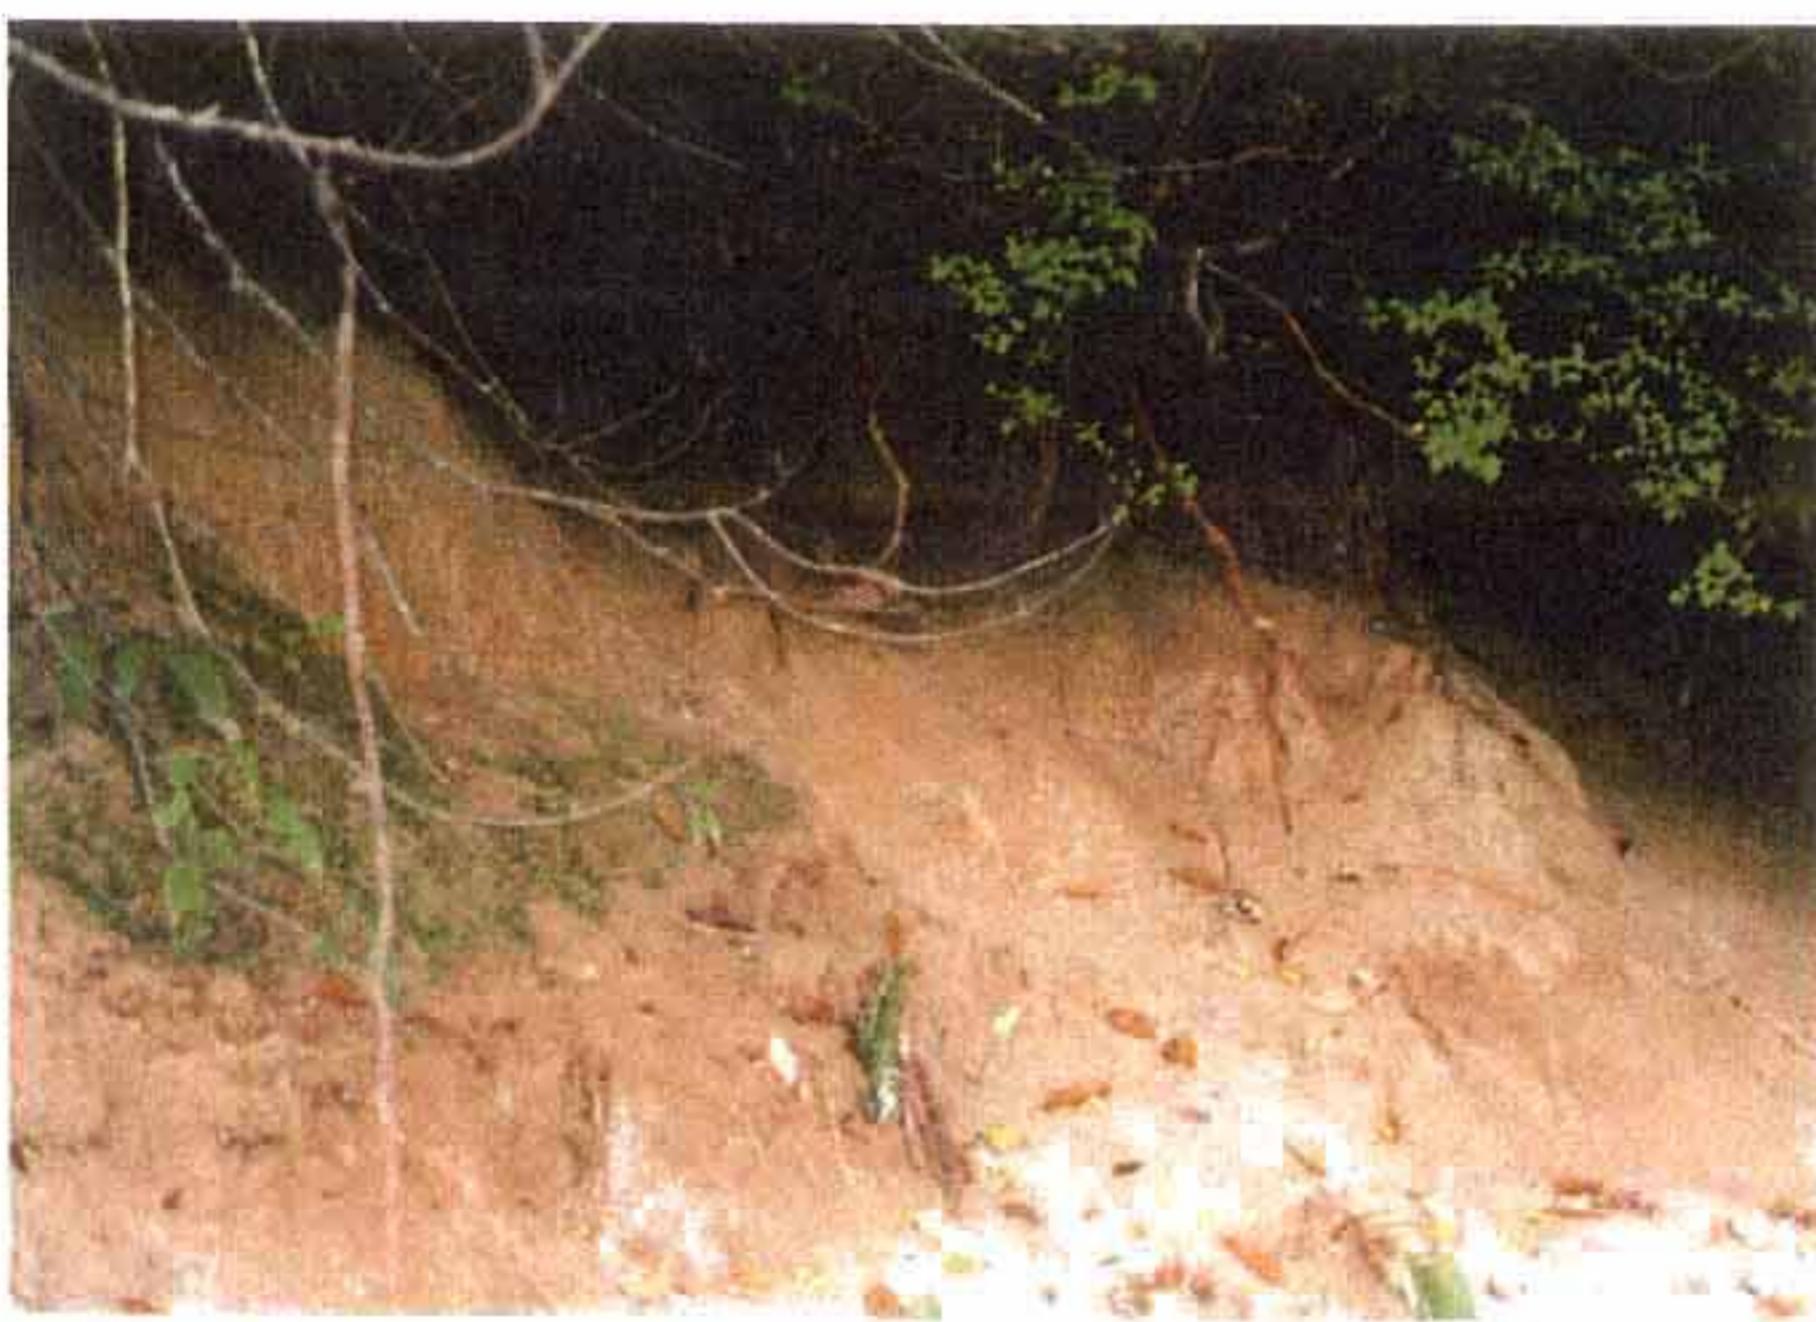
P-27
P-24 の露頭の近接写真。DH~CL
級の花崗岩が露出。

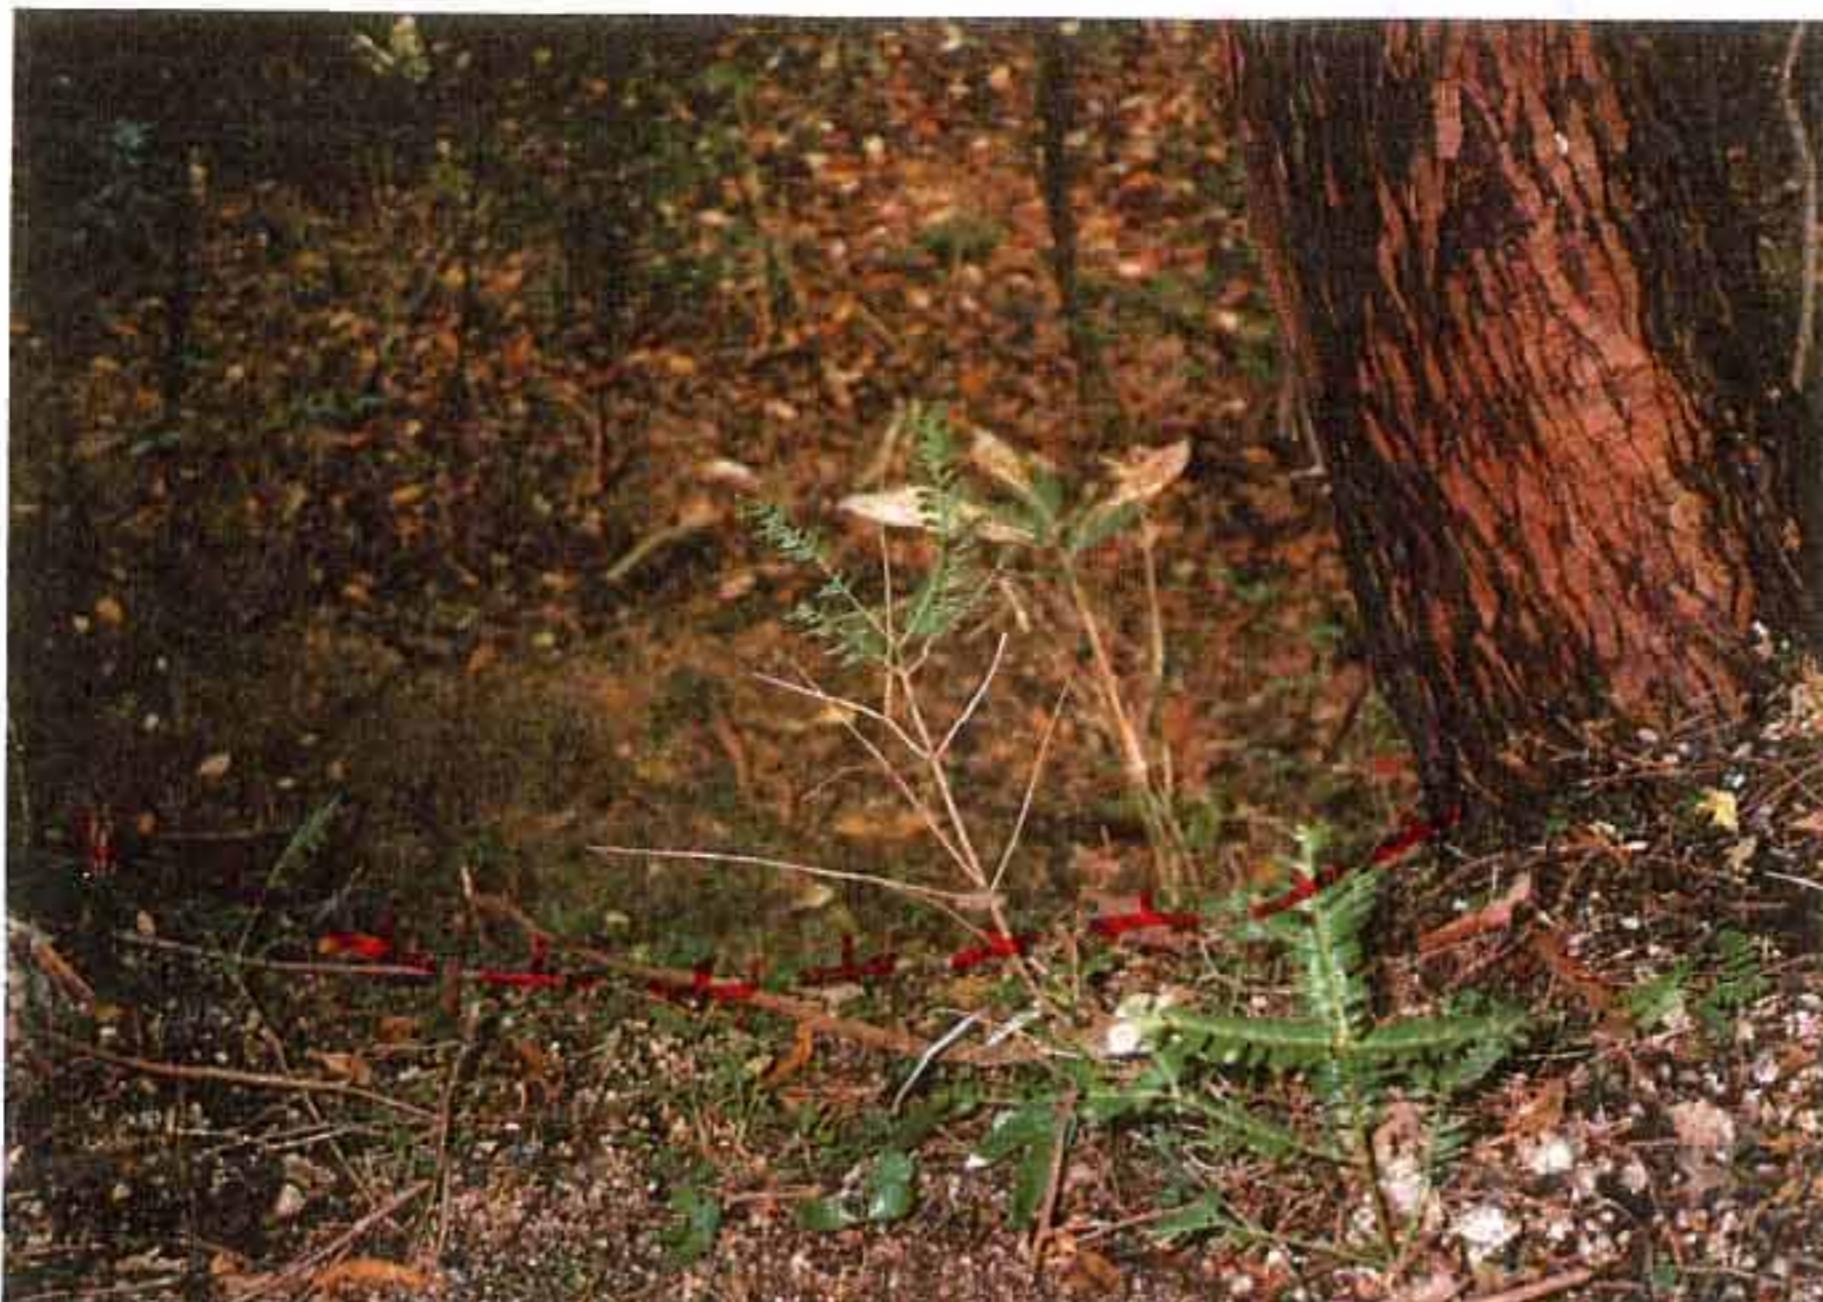
P-28

導水トンネル通過地点の地表に認められた崩壊地。幅 15m、長さ 7m、深さ 1~2mの規模であるが、発電施設に直接の影響はない。
