7-2 現地写真（地表調査）

P-1
日野川第一発電所水圧管路遠景。

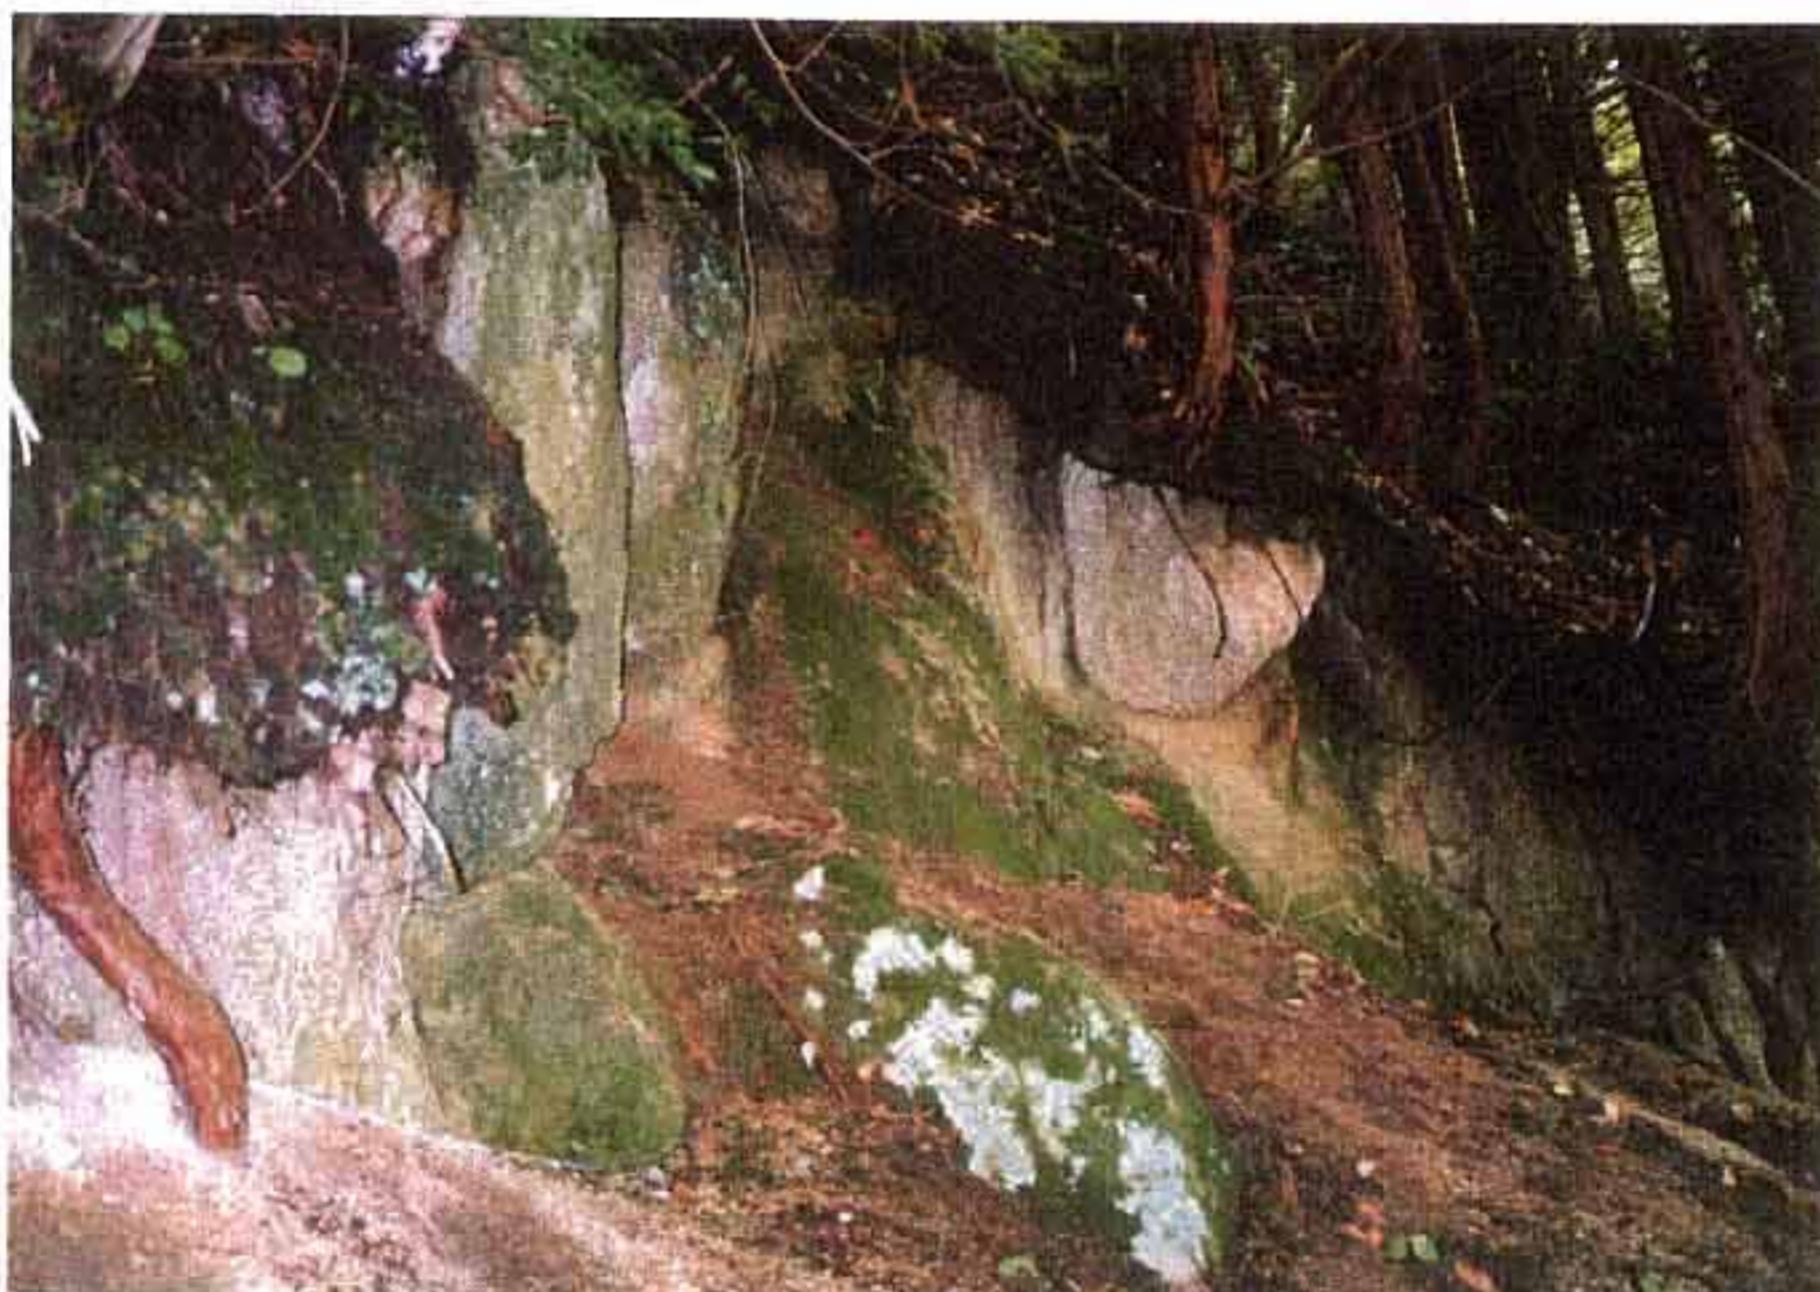
P-29

P-28 の崩壊地直上部、里道沿いに露岩した基盤花崗岩。CL~CM 級。

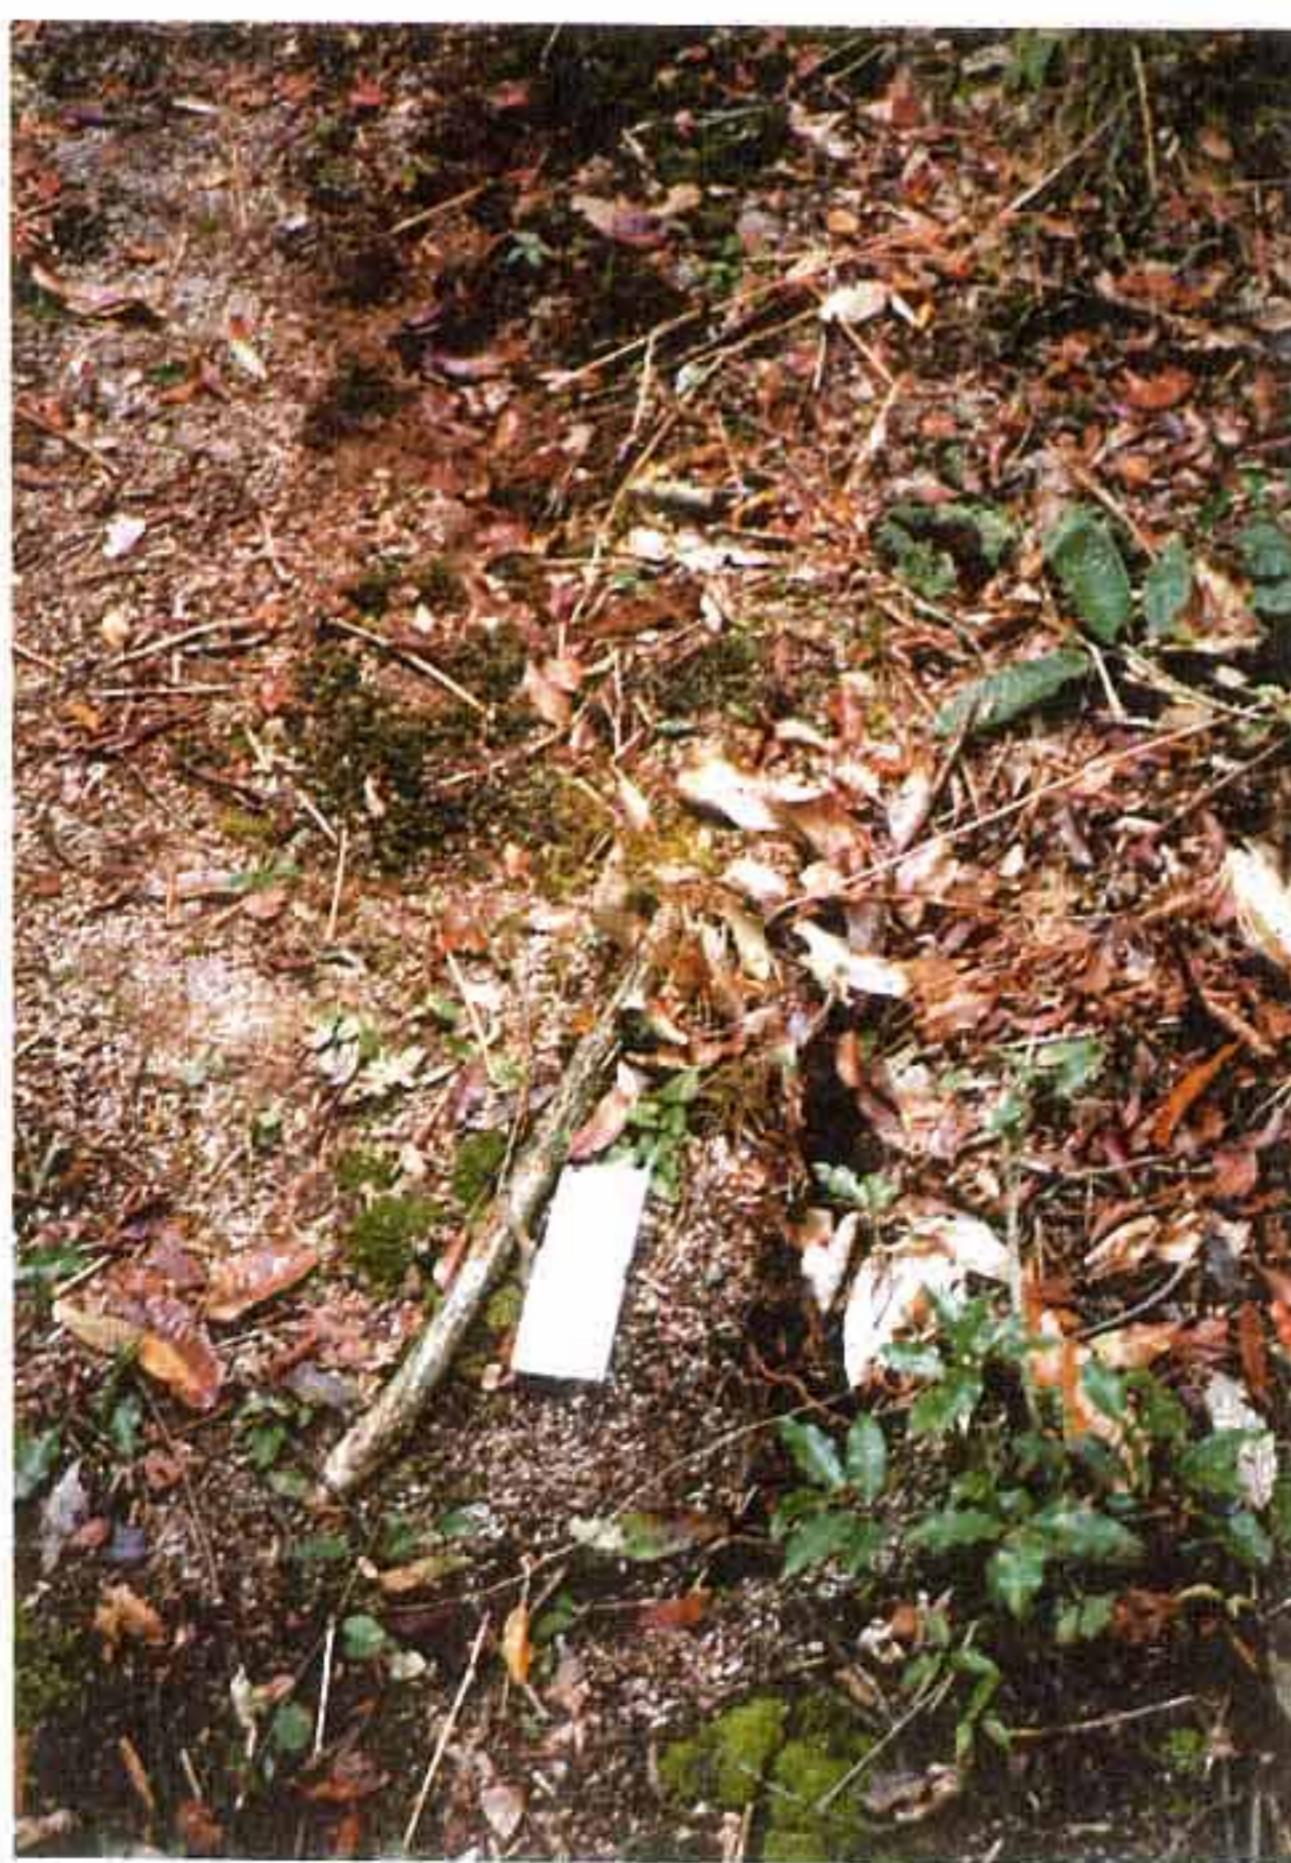
P-30

導水トンネル直上部の地表に見られたクラック。長さ 2.5m、開口幅 5cm 程度。

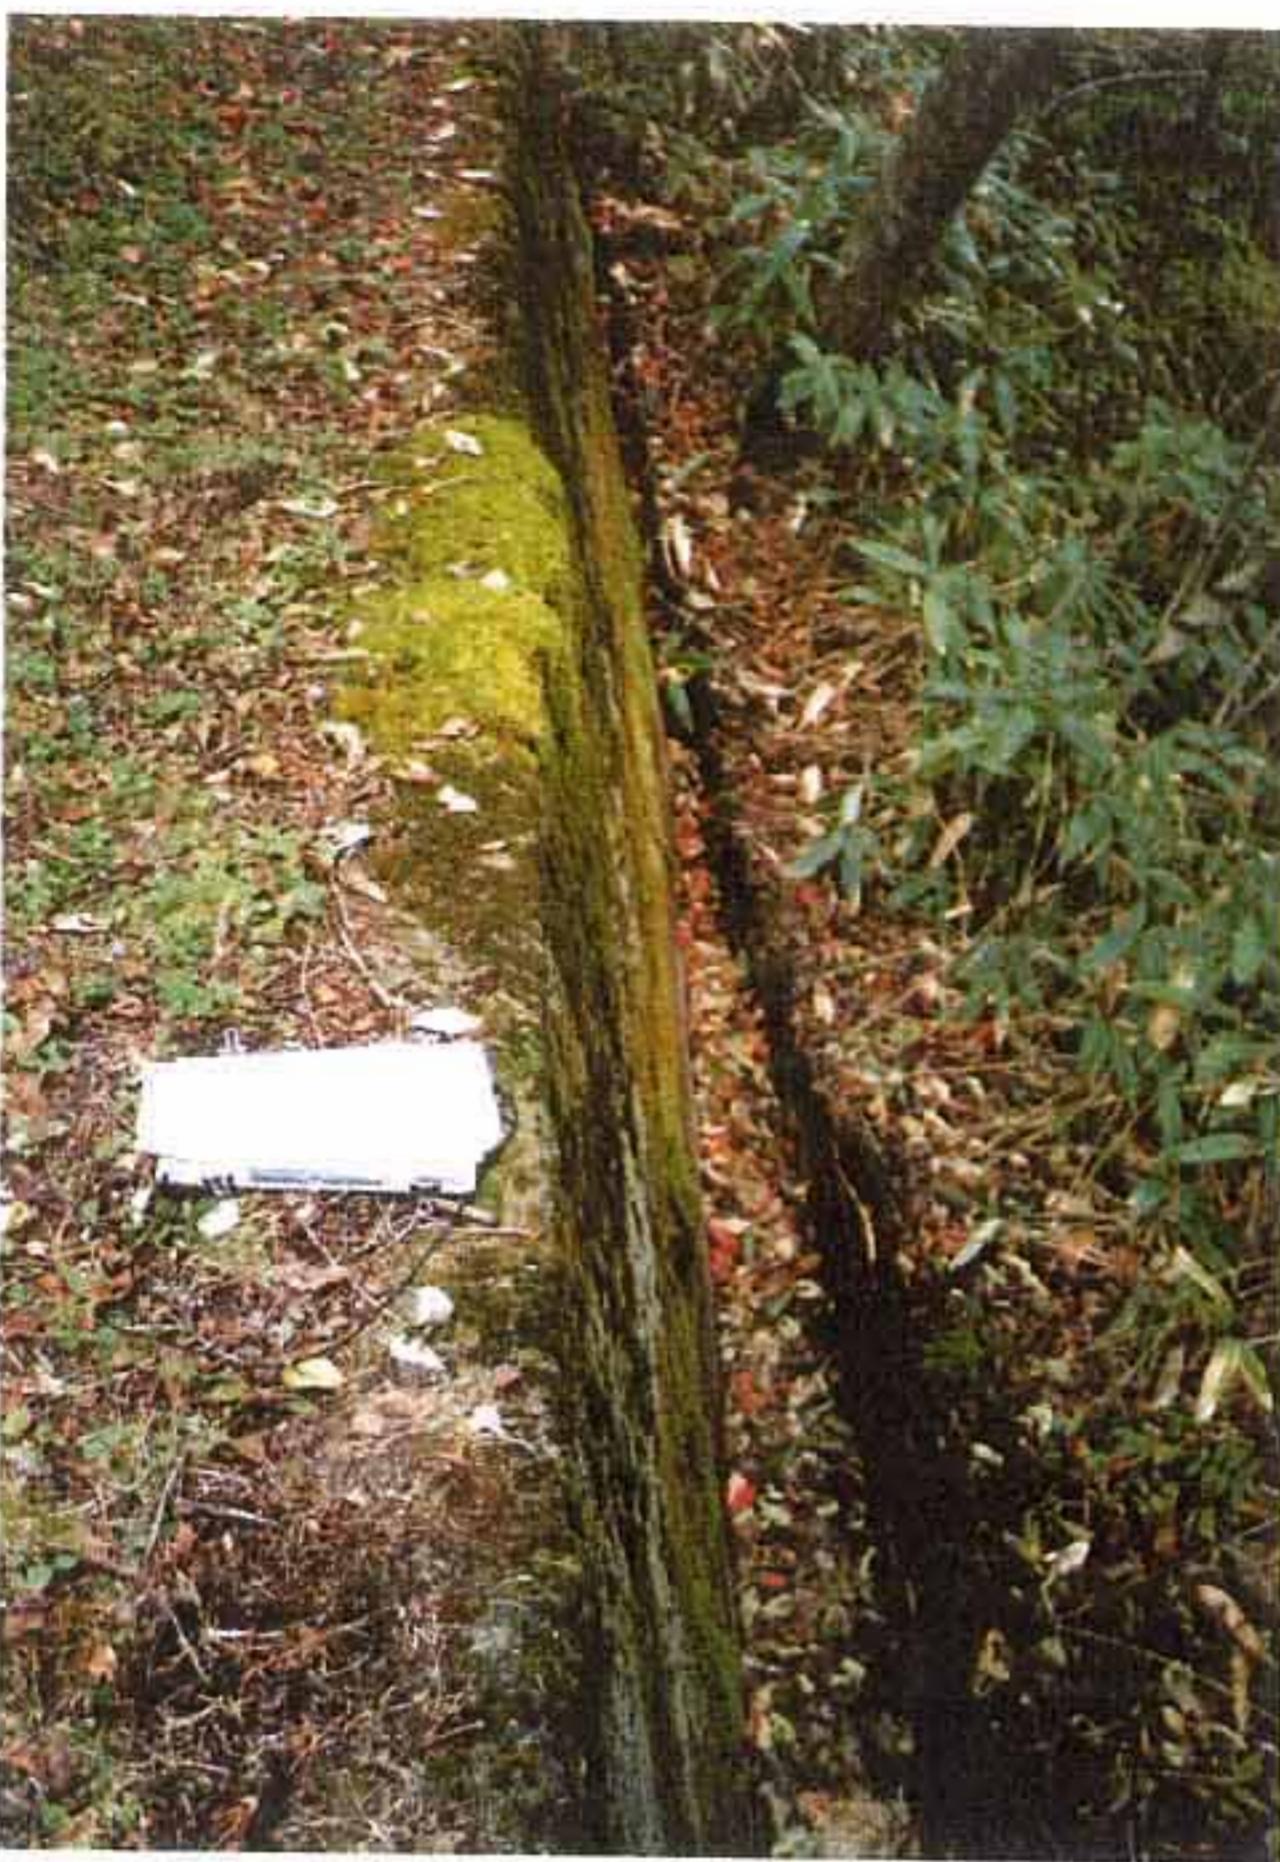
P-31

サージタンクの設置されている 388m盤、土留擁壁と地山との間に生じた最大幅 25cm の隙間。

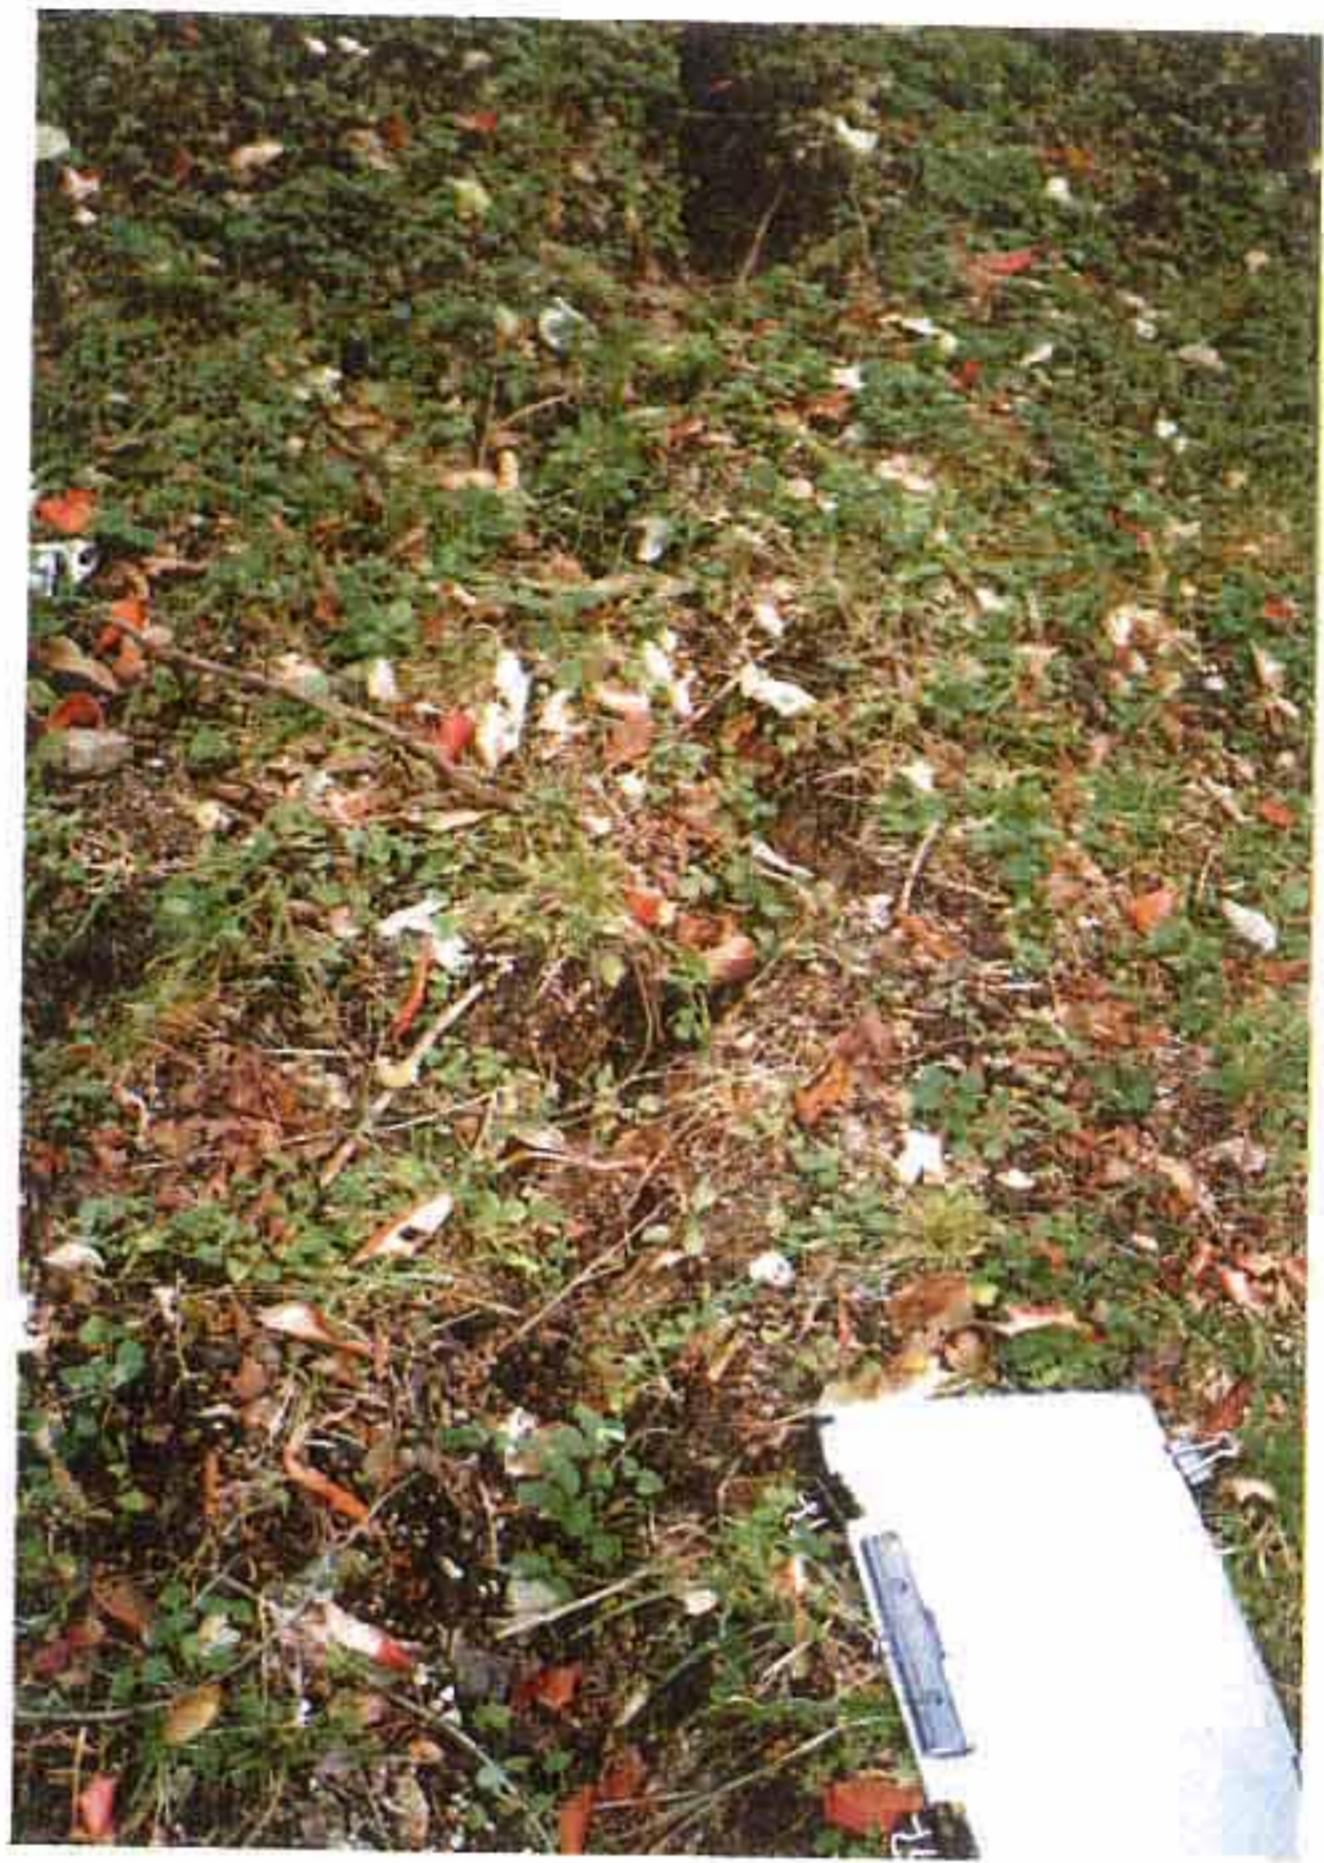
P-32

388m盤に生じた長さ 10m、開口幅 10cm、段差 30cm 程度のクラック。

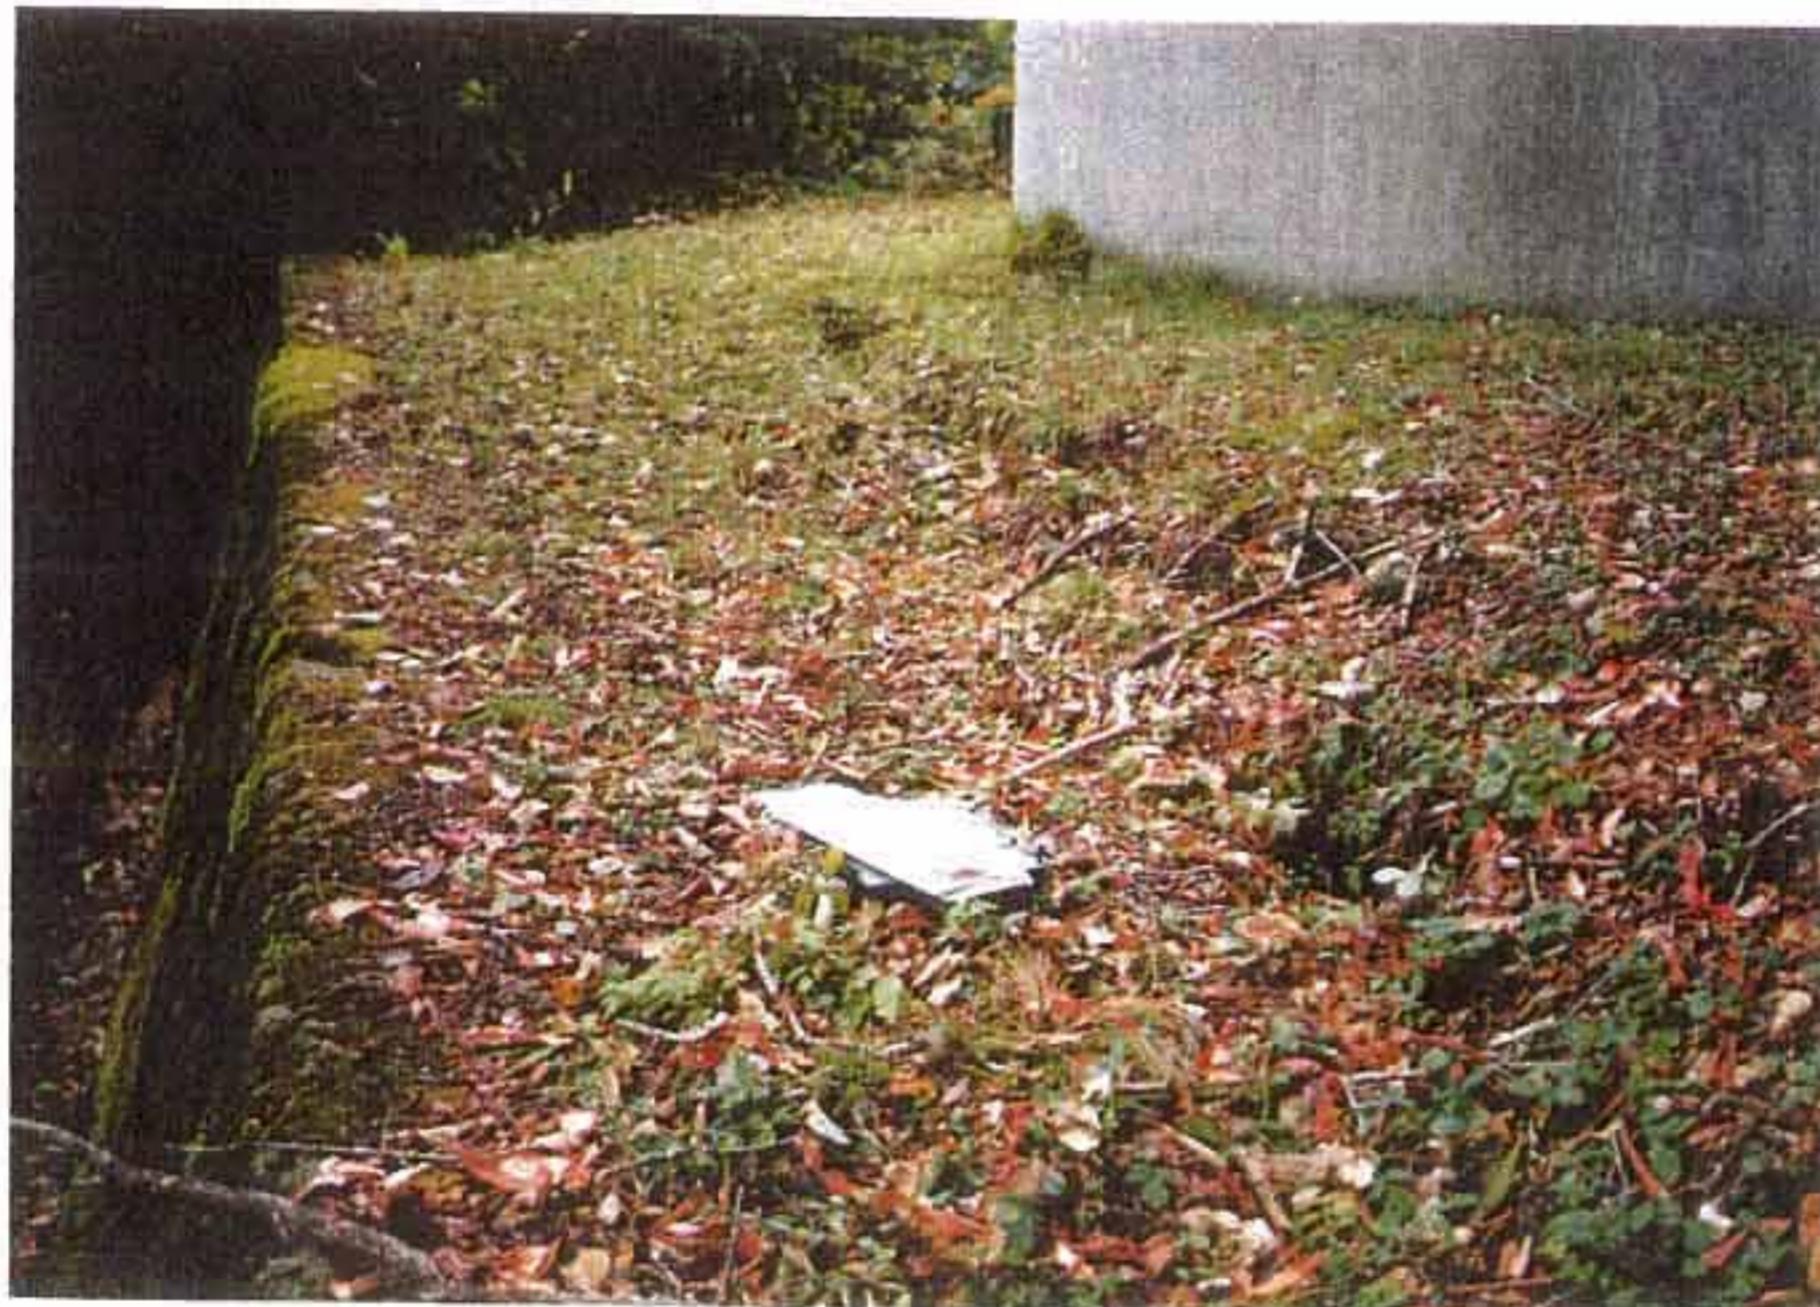
P-33

P-32 のクラックの全景。

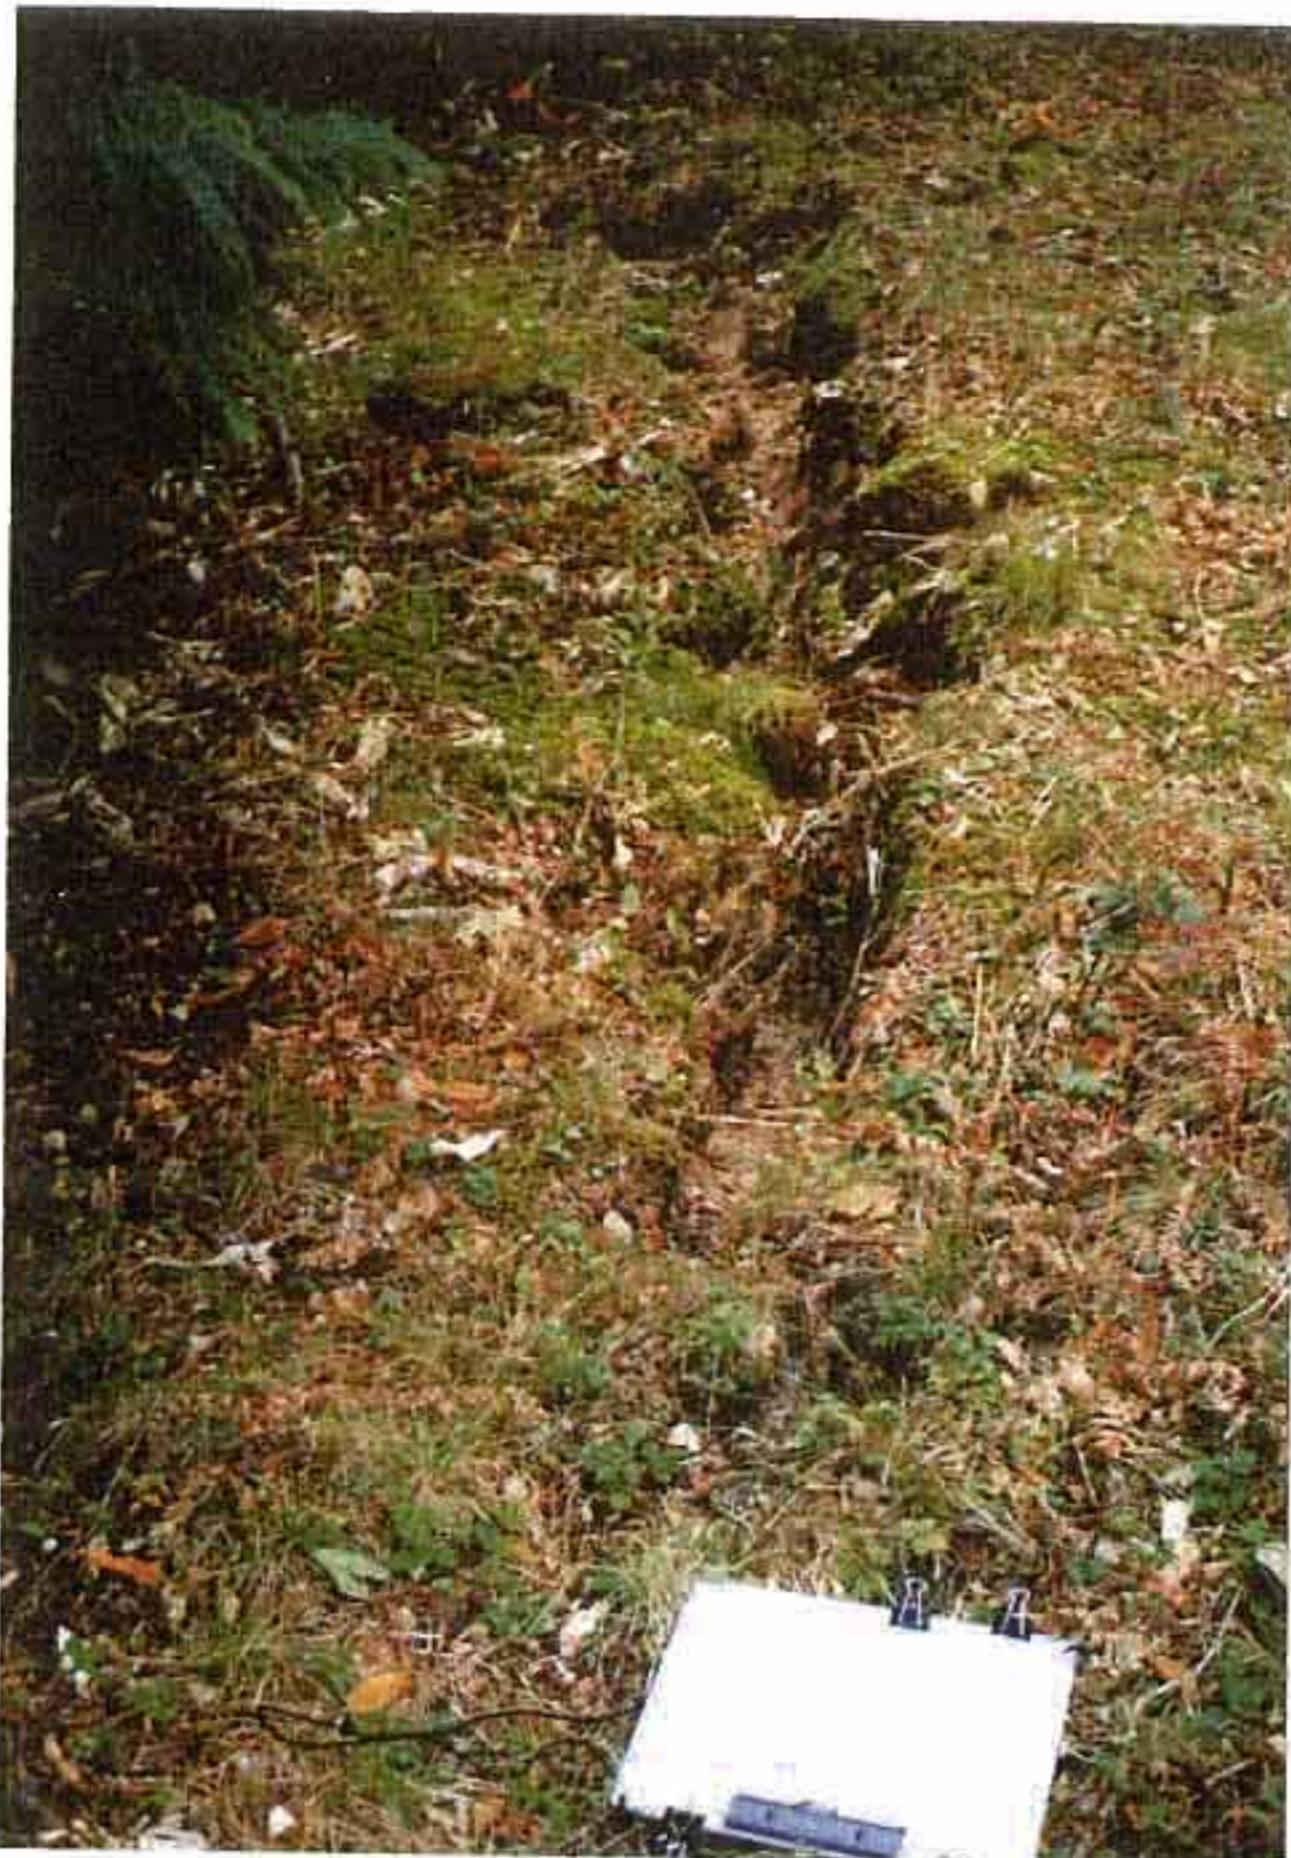
P-34
同じく 388m 盤（切盛境）に生じた
長さ 6~7m、最大開口幅 40cm、段
差 30cm 程度のクラック。

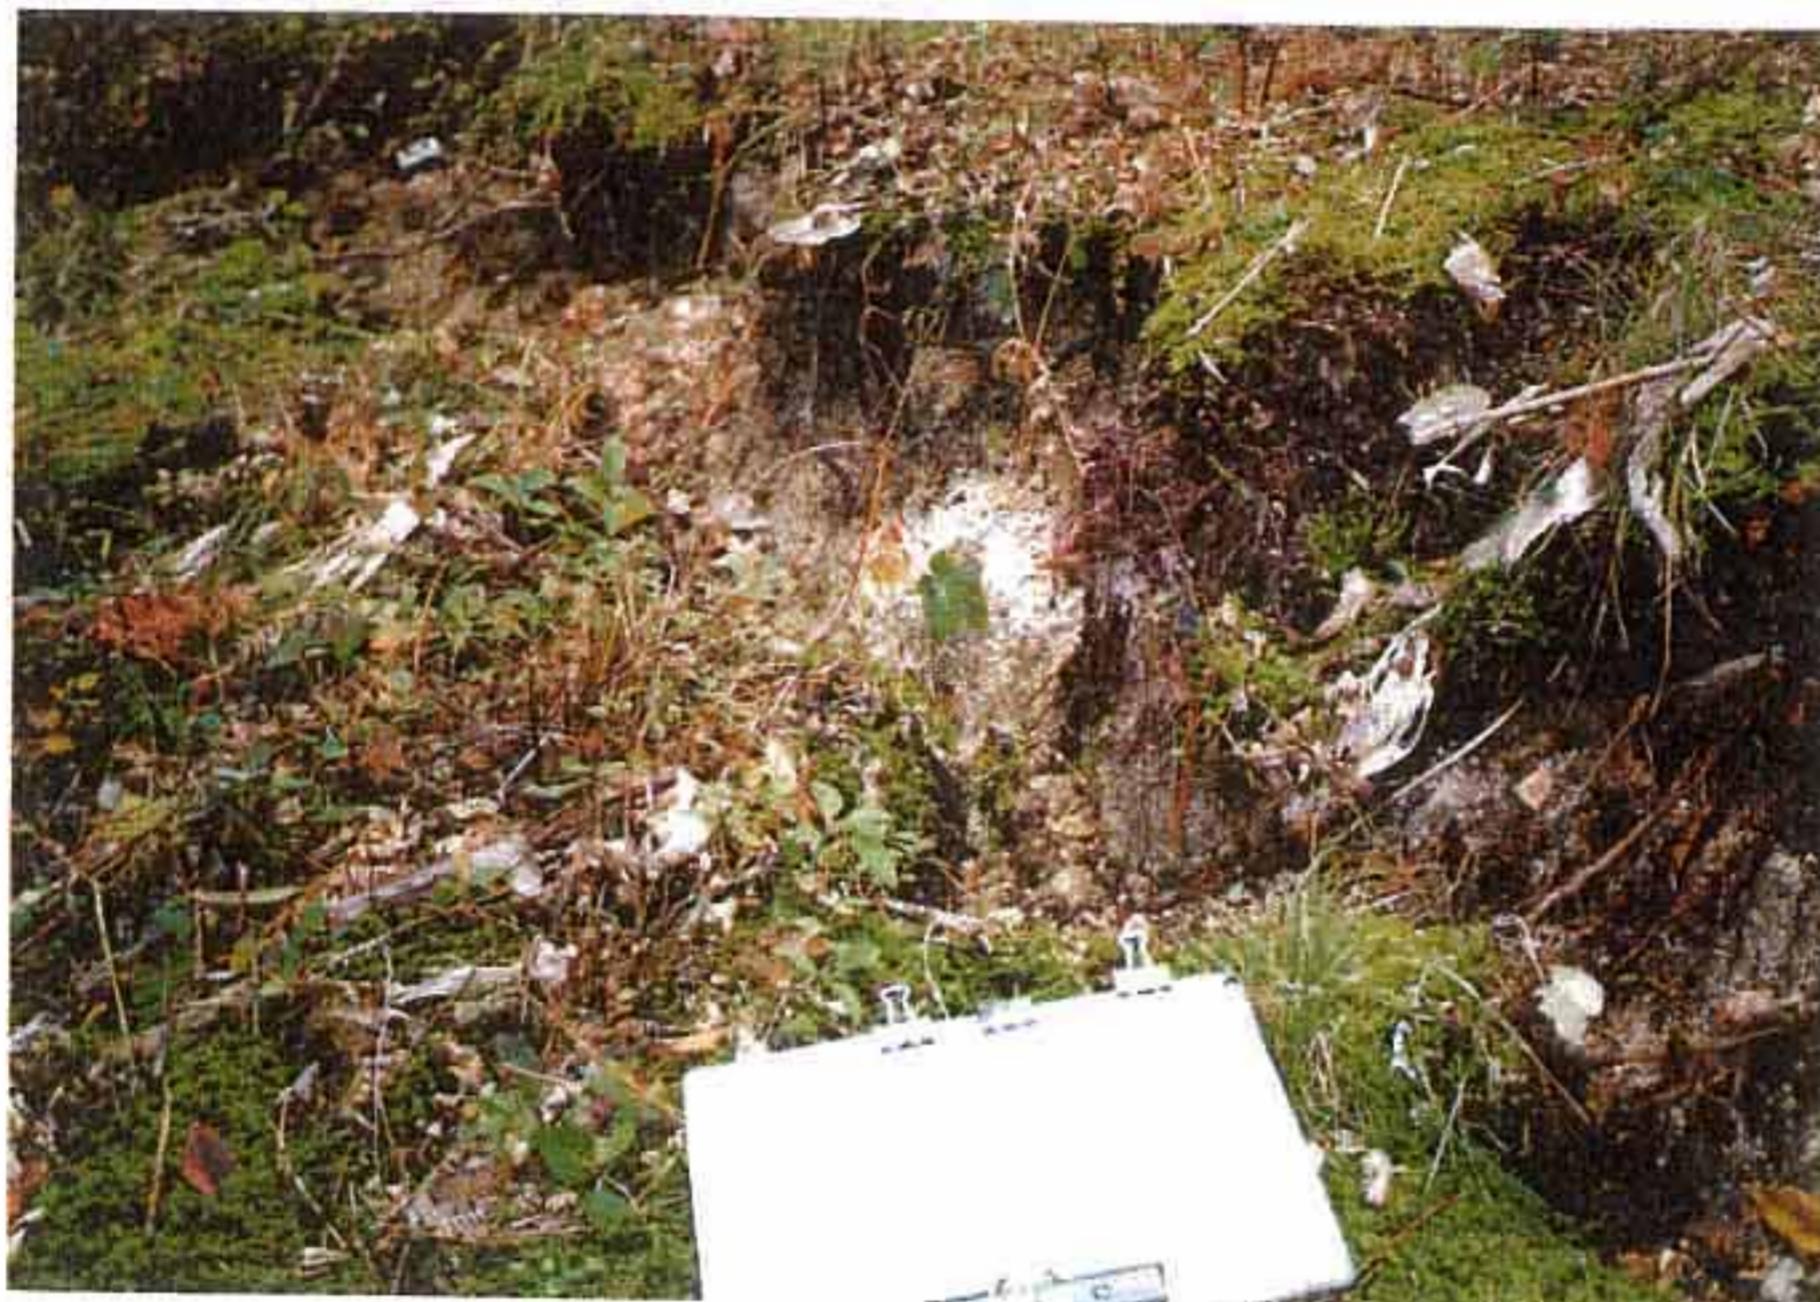
P-35
P-34 のクラックの近接写真。谷側が
約 30cm ずり落ちている。

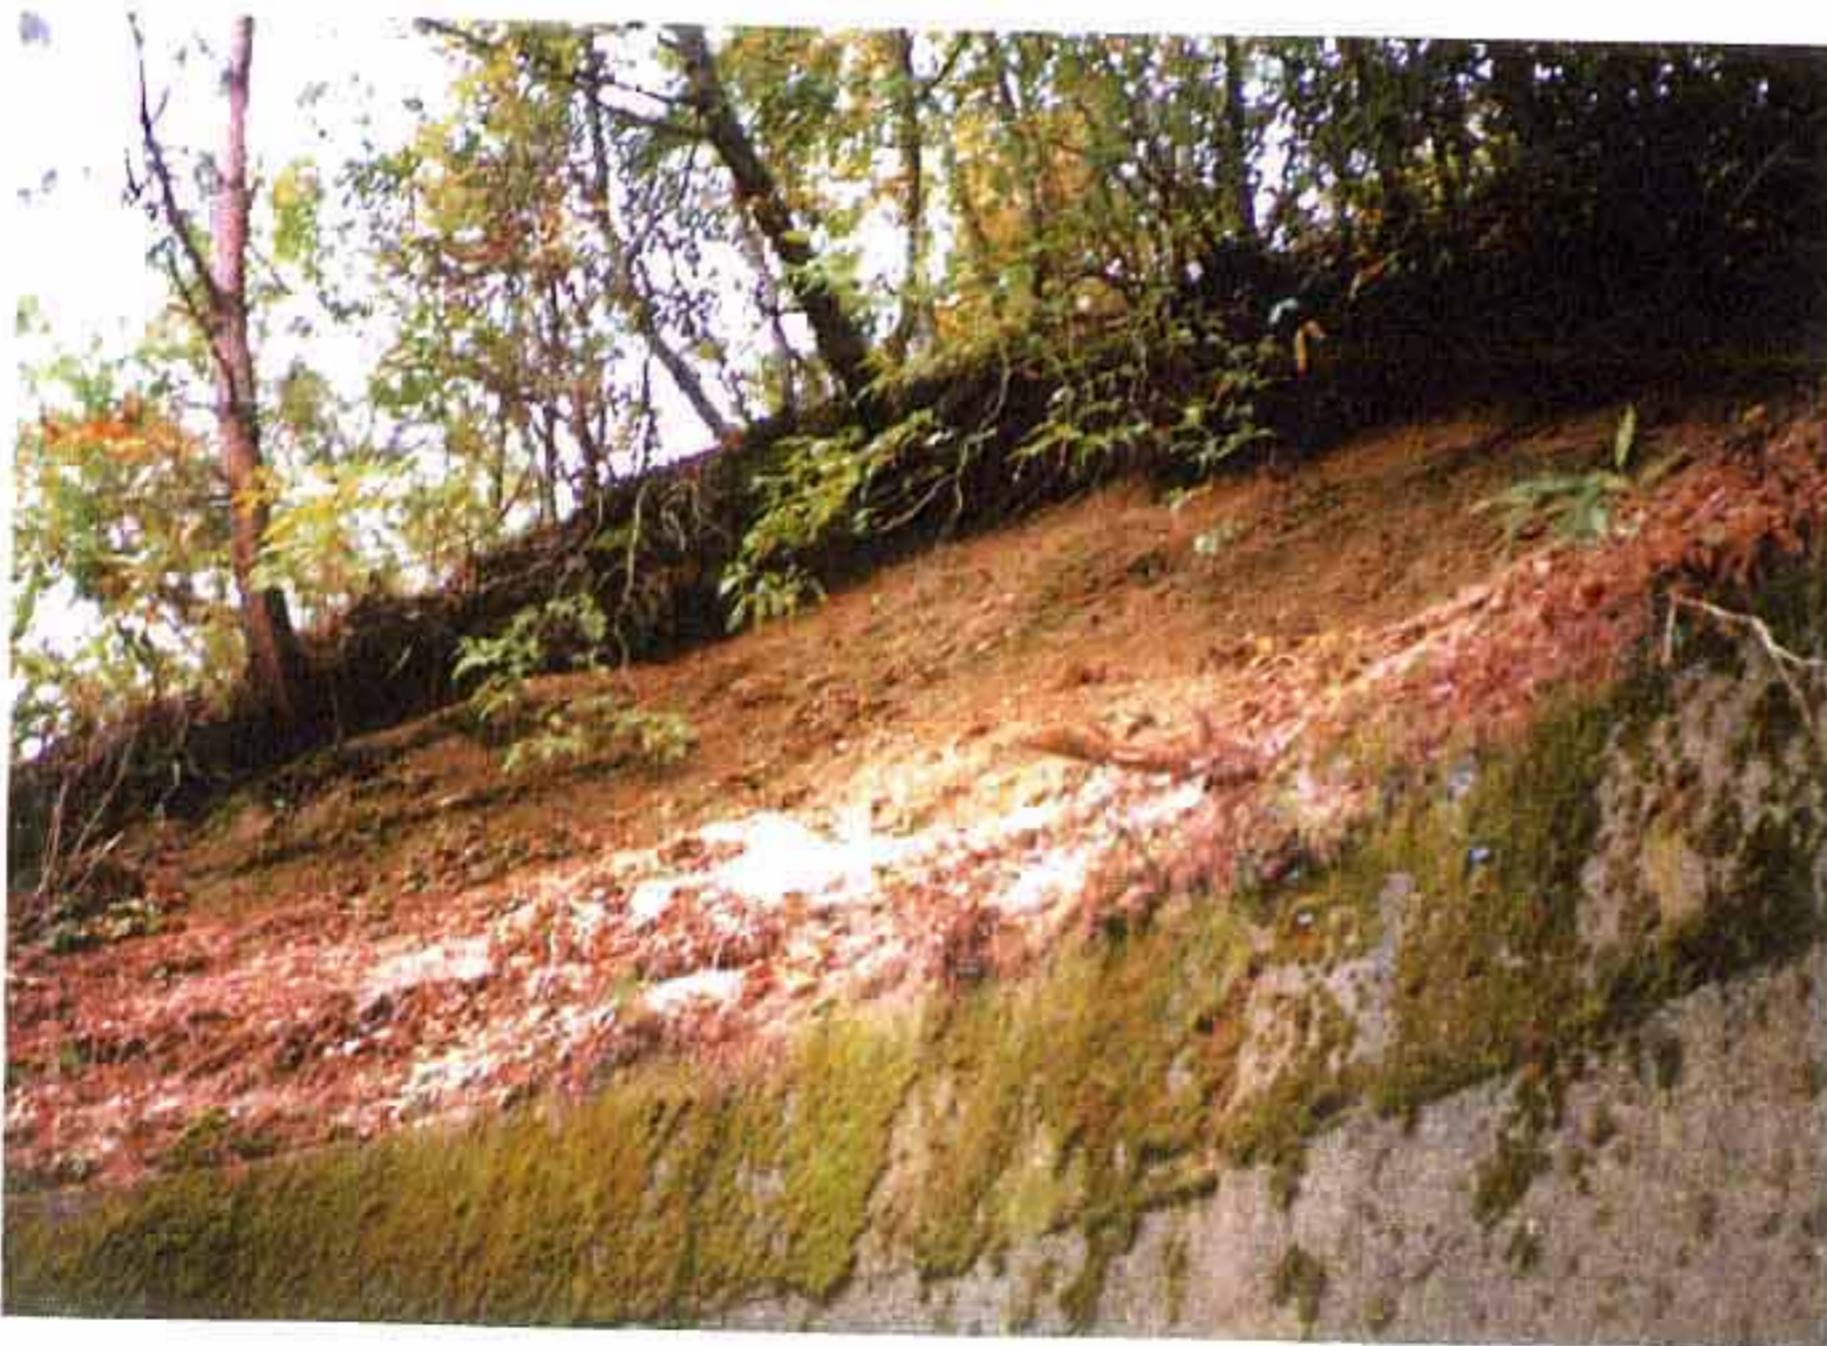
P-36
サービタンク山側斜面切取部に露出
する DL~DM 級花崗岩。一部が崩
壊し、サービタンク横に堆積したい
る。

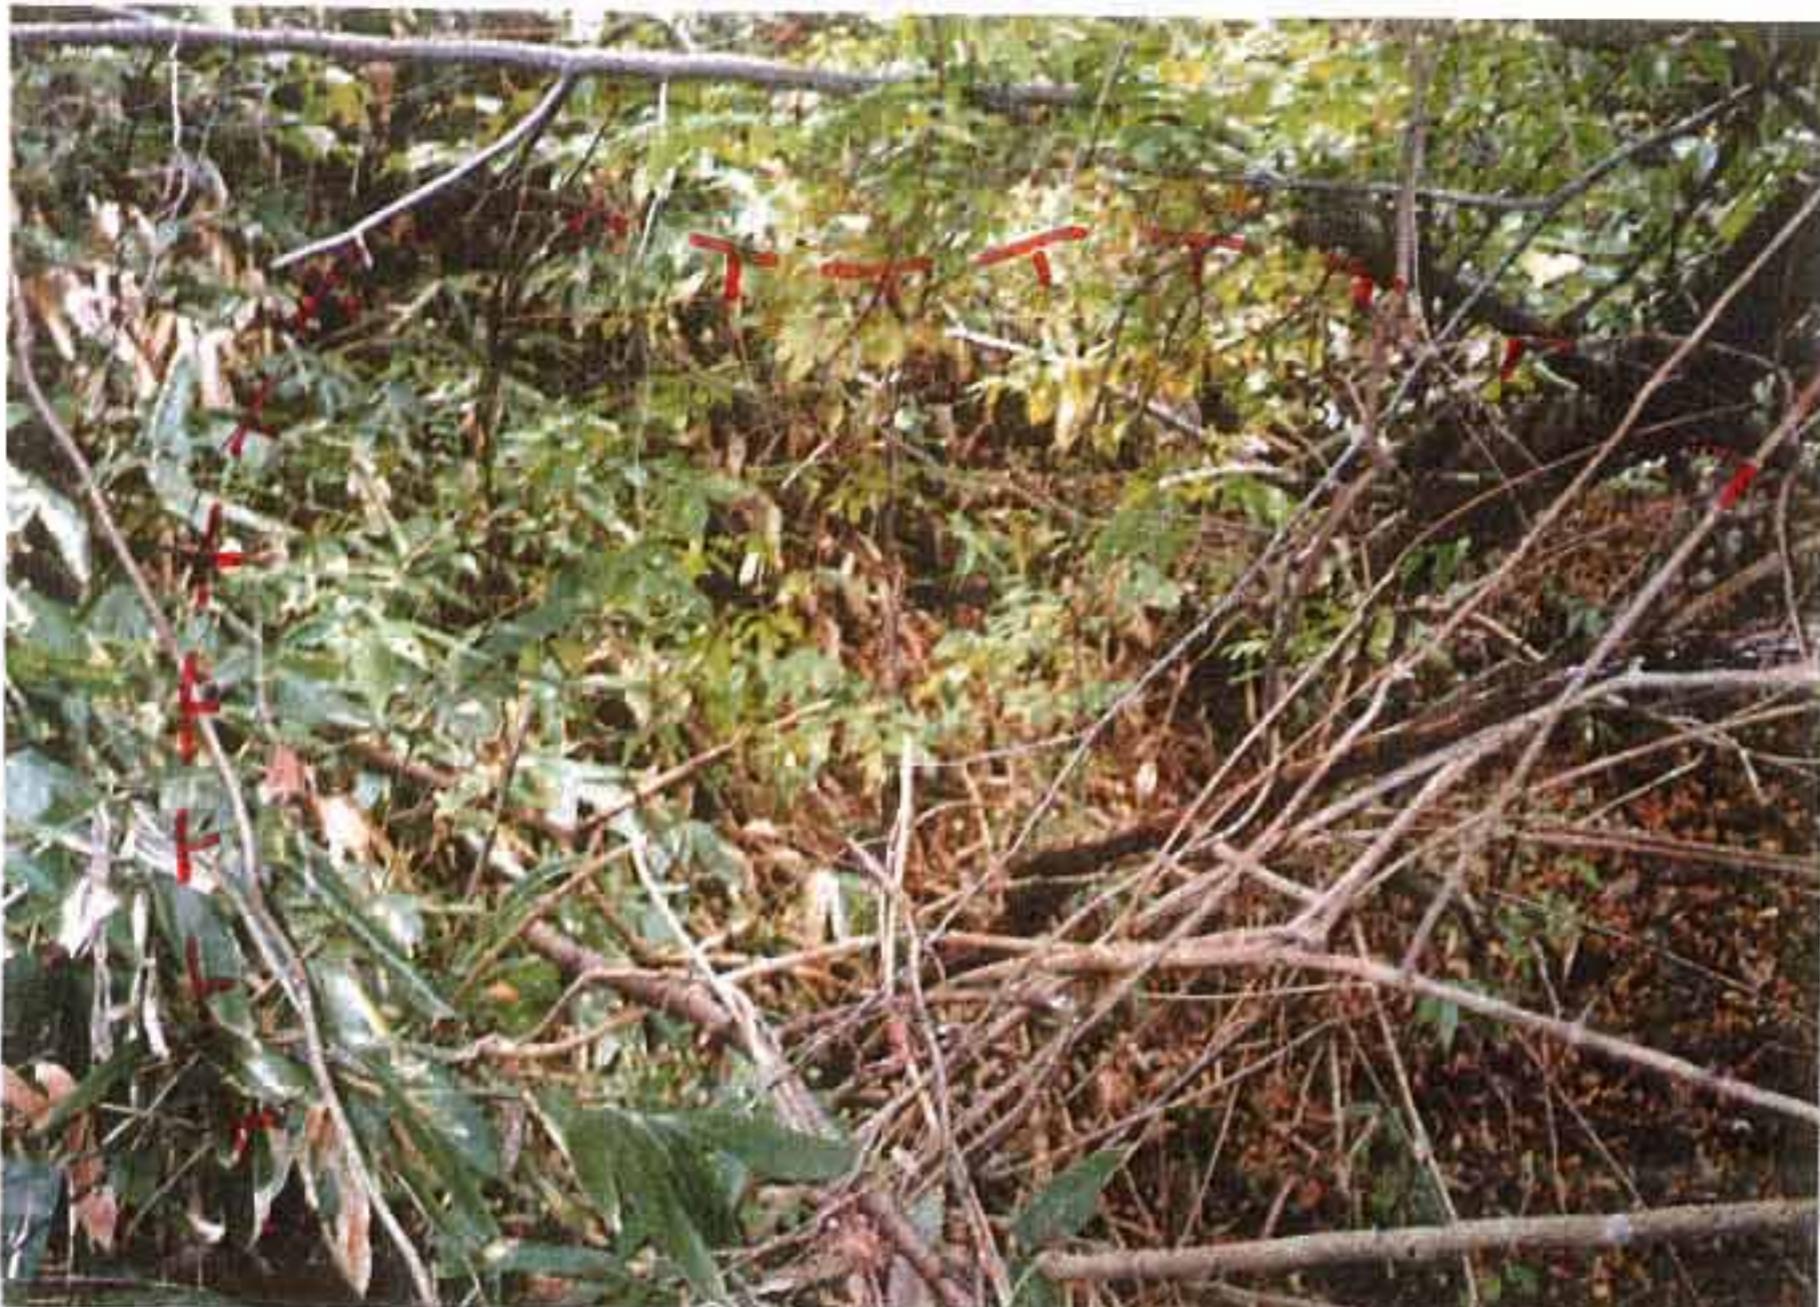
P-37
サージタンク下方の谷筋に見られる
谷頭崩壊跡。現在は植生が進み、一
応落ち着いている。
