7-2 現地写真（地表調査）

P-1
日野川第一発電所水圧管路遠景。

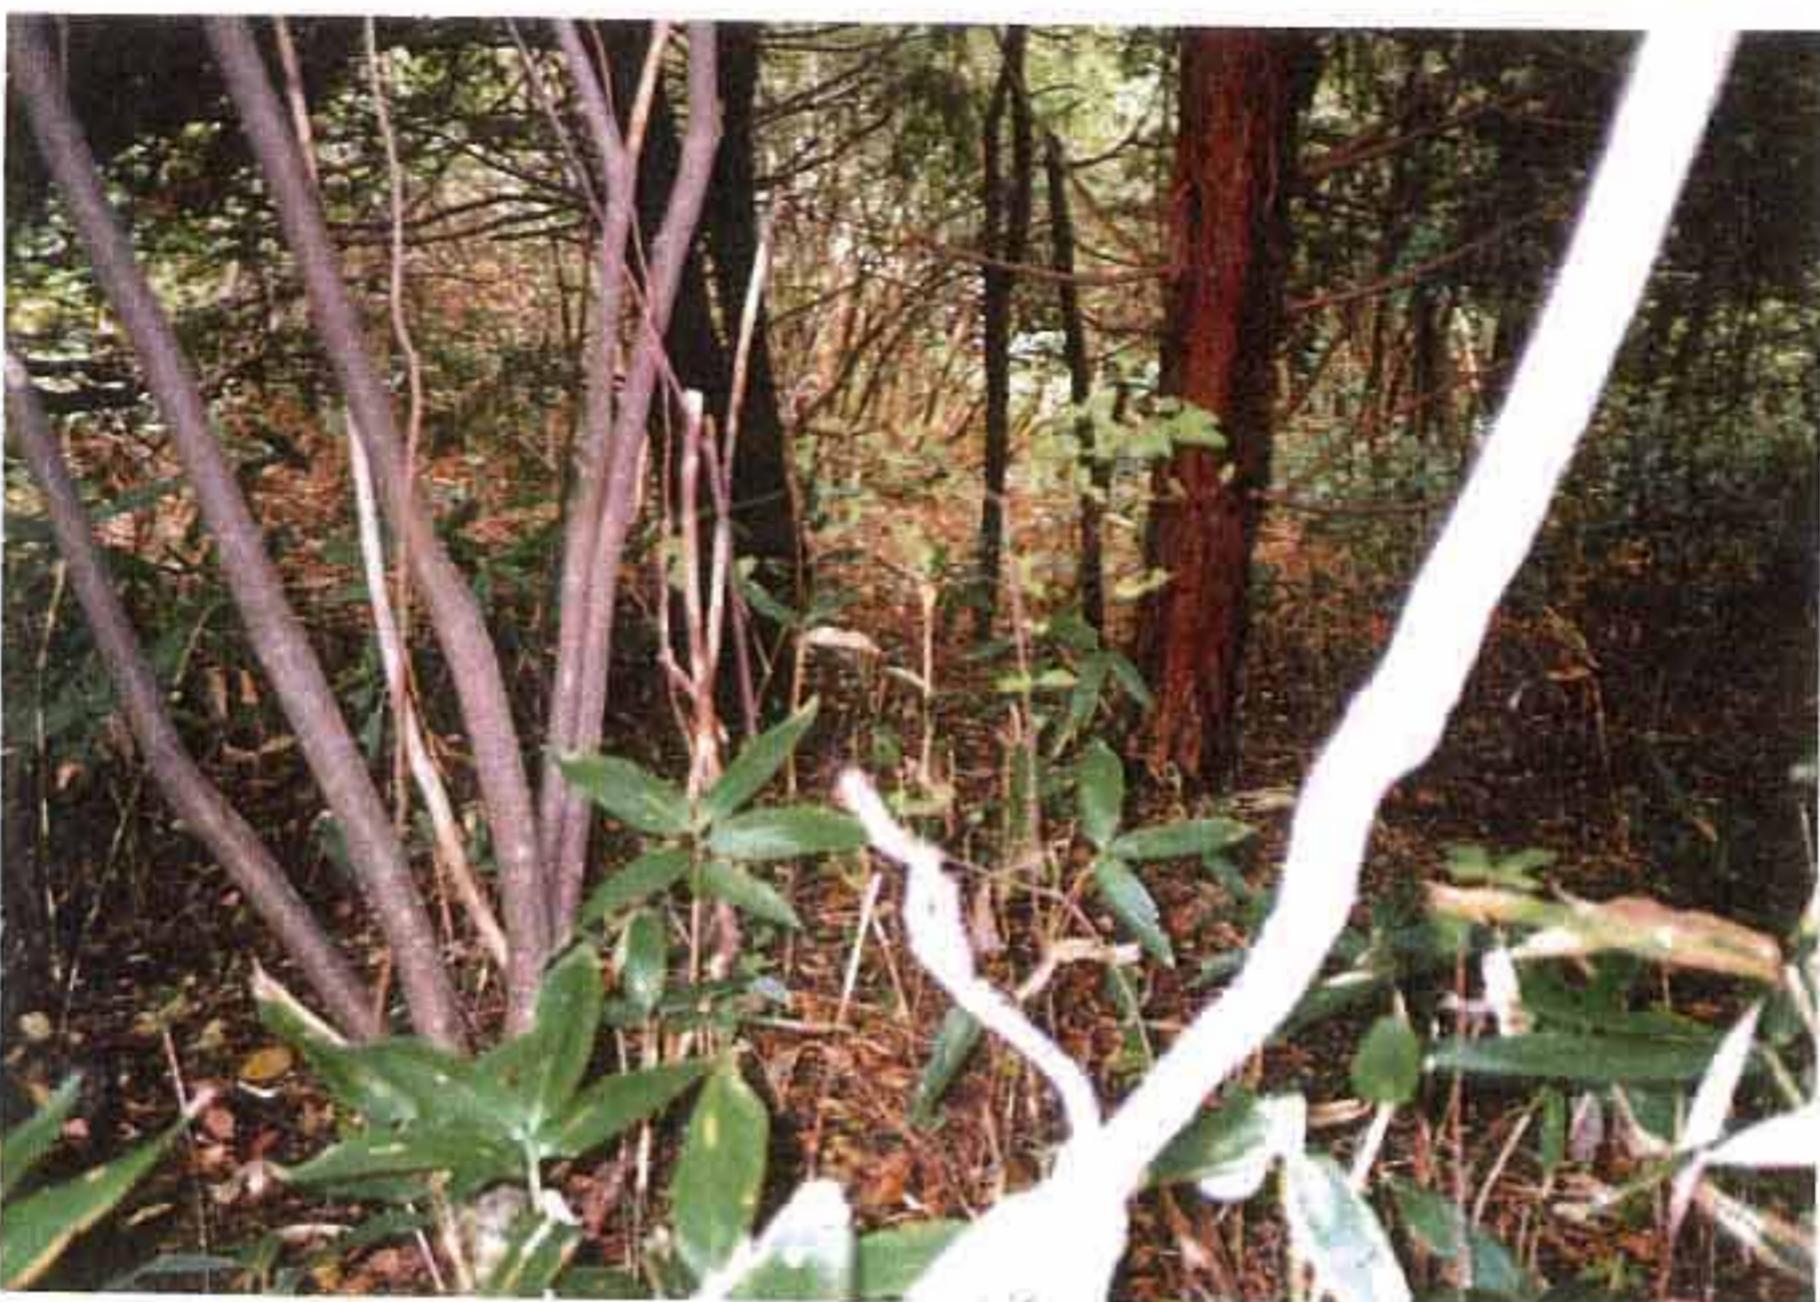
P-38
388m盤より下方斜面（東側）を望
む。比較的広範囲に崖錐が堆積して
いる。

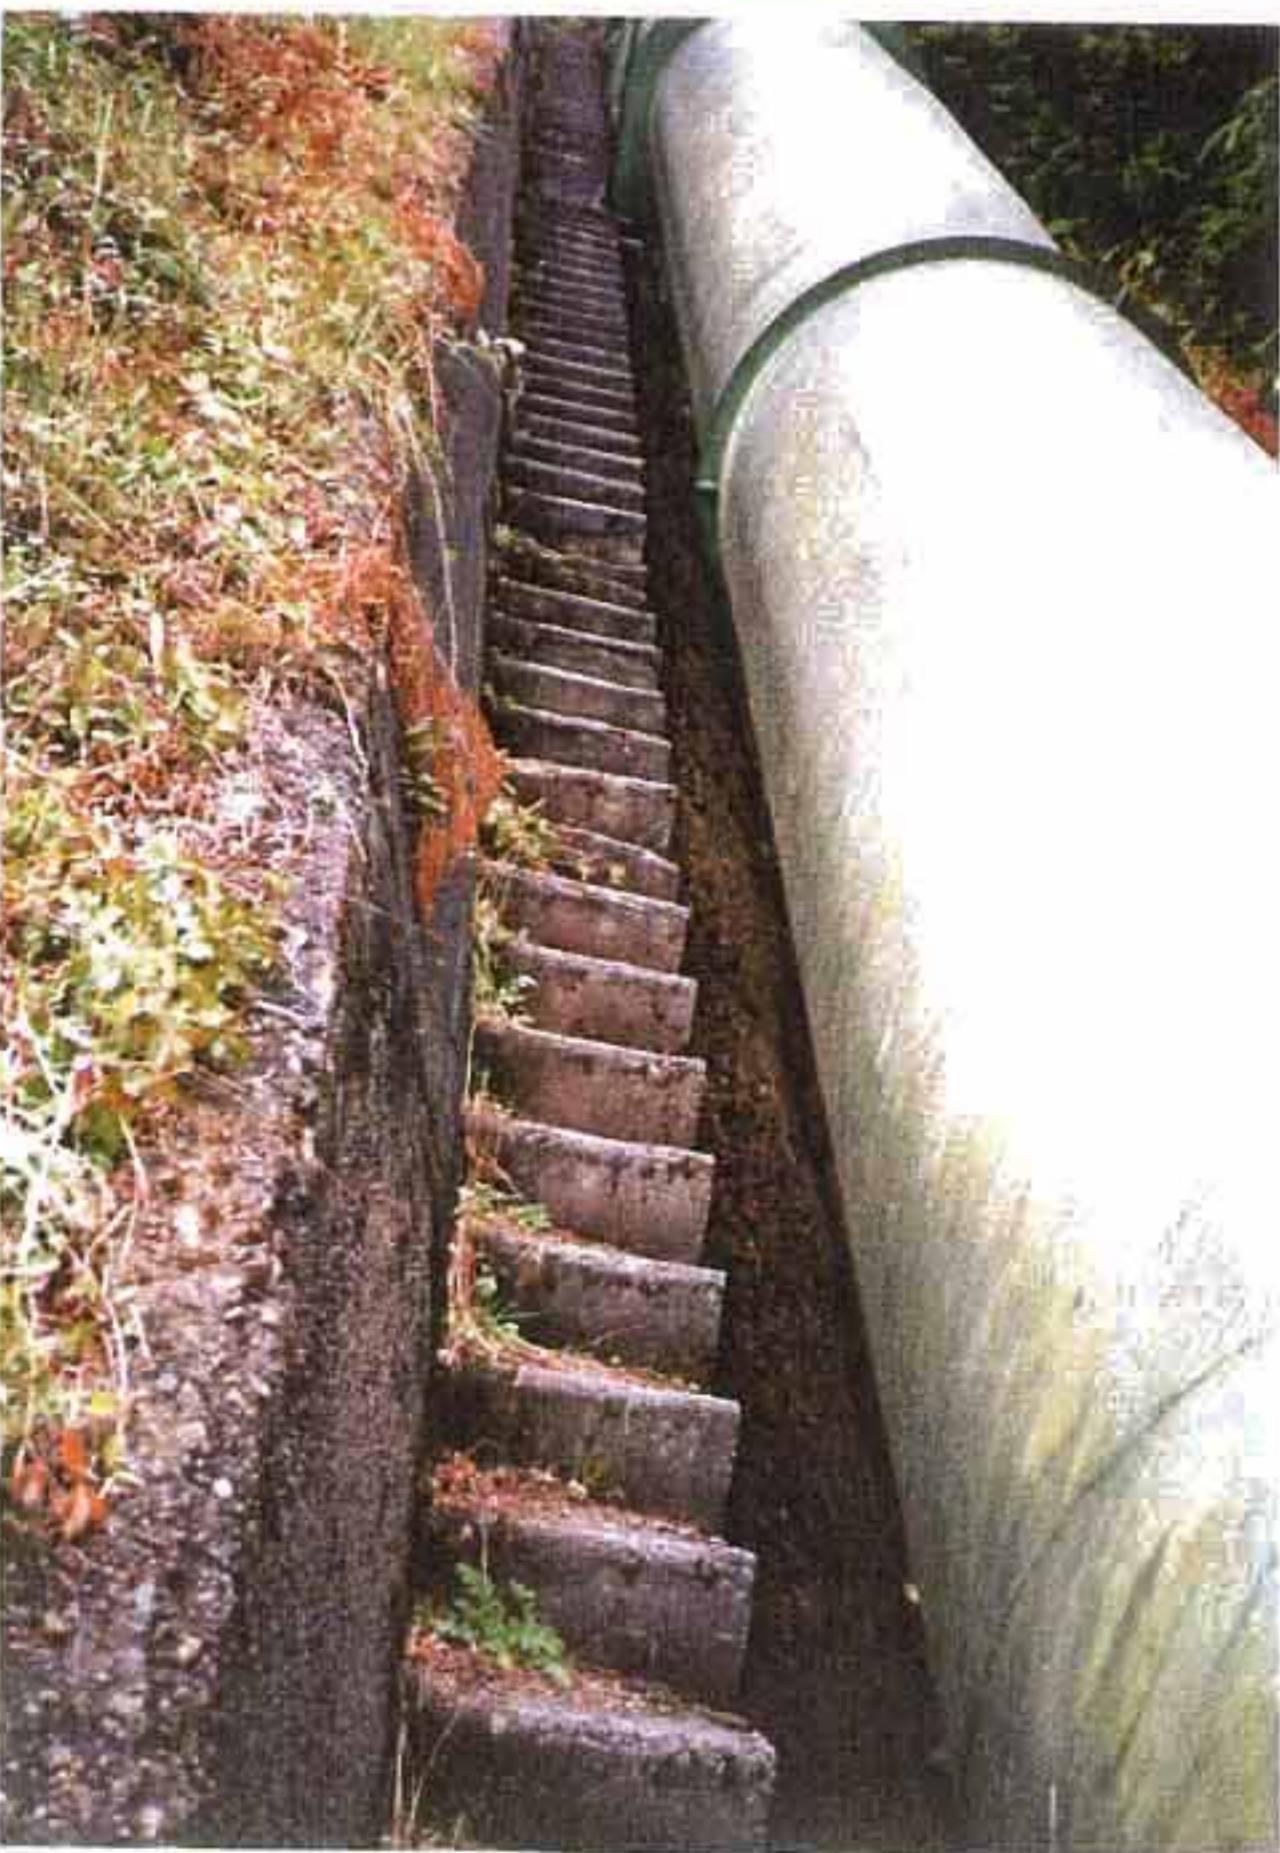
P-39
この区間の擁壁に顕著な変状は認め
られない。

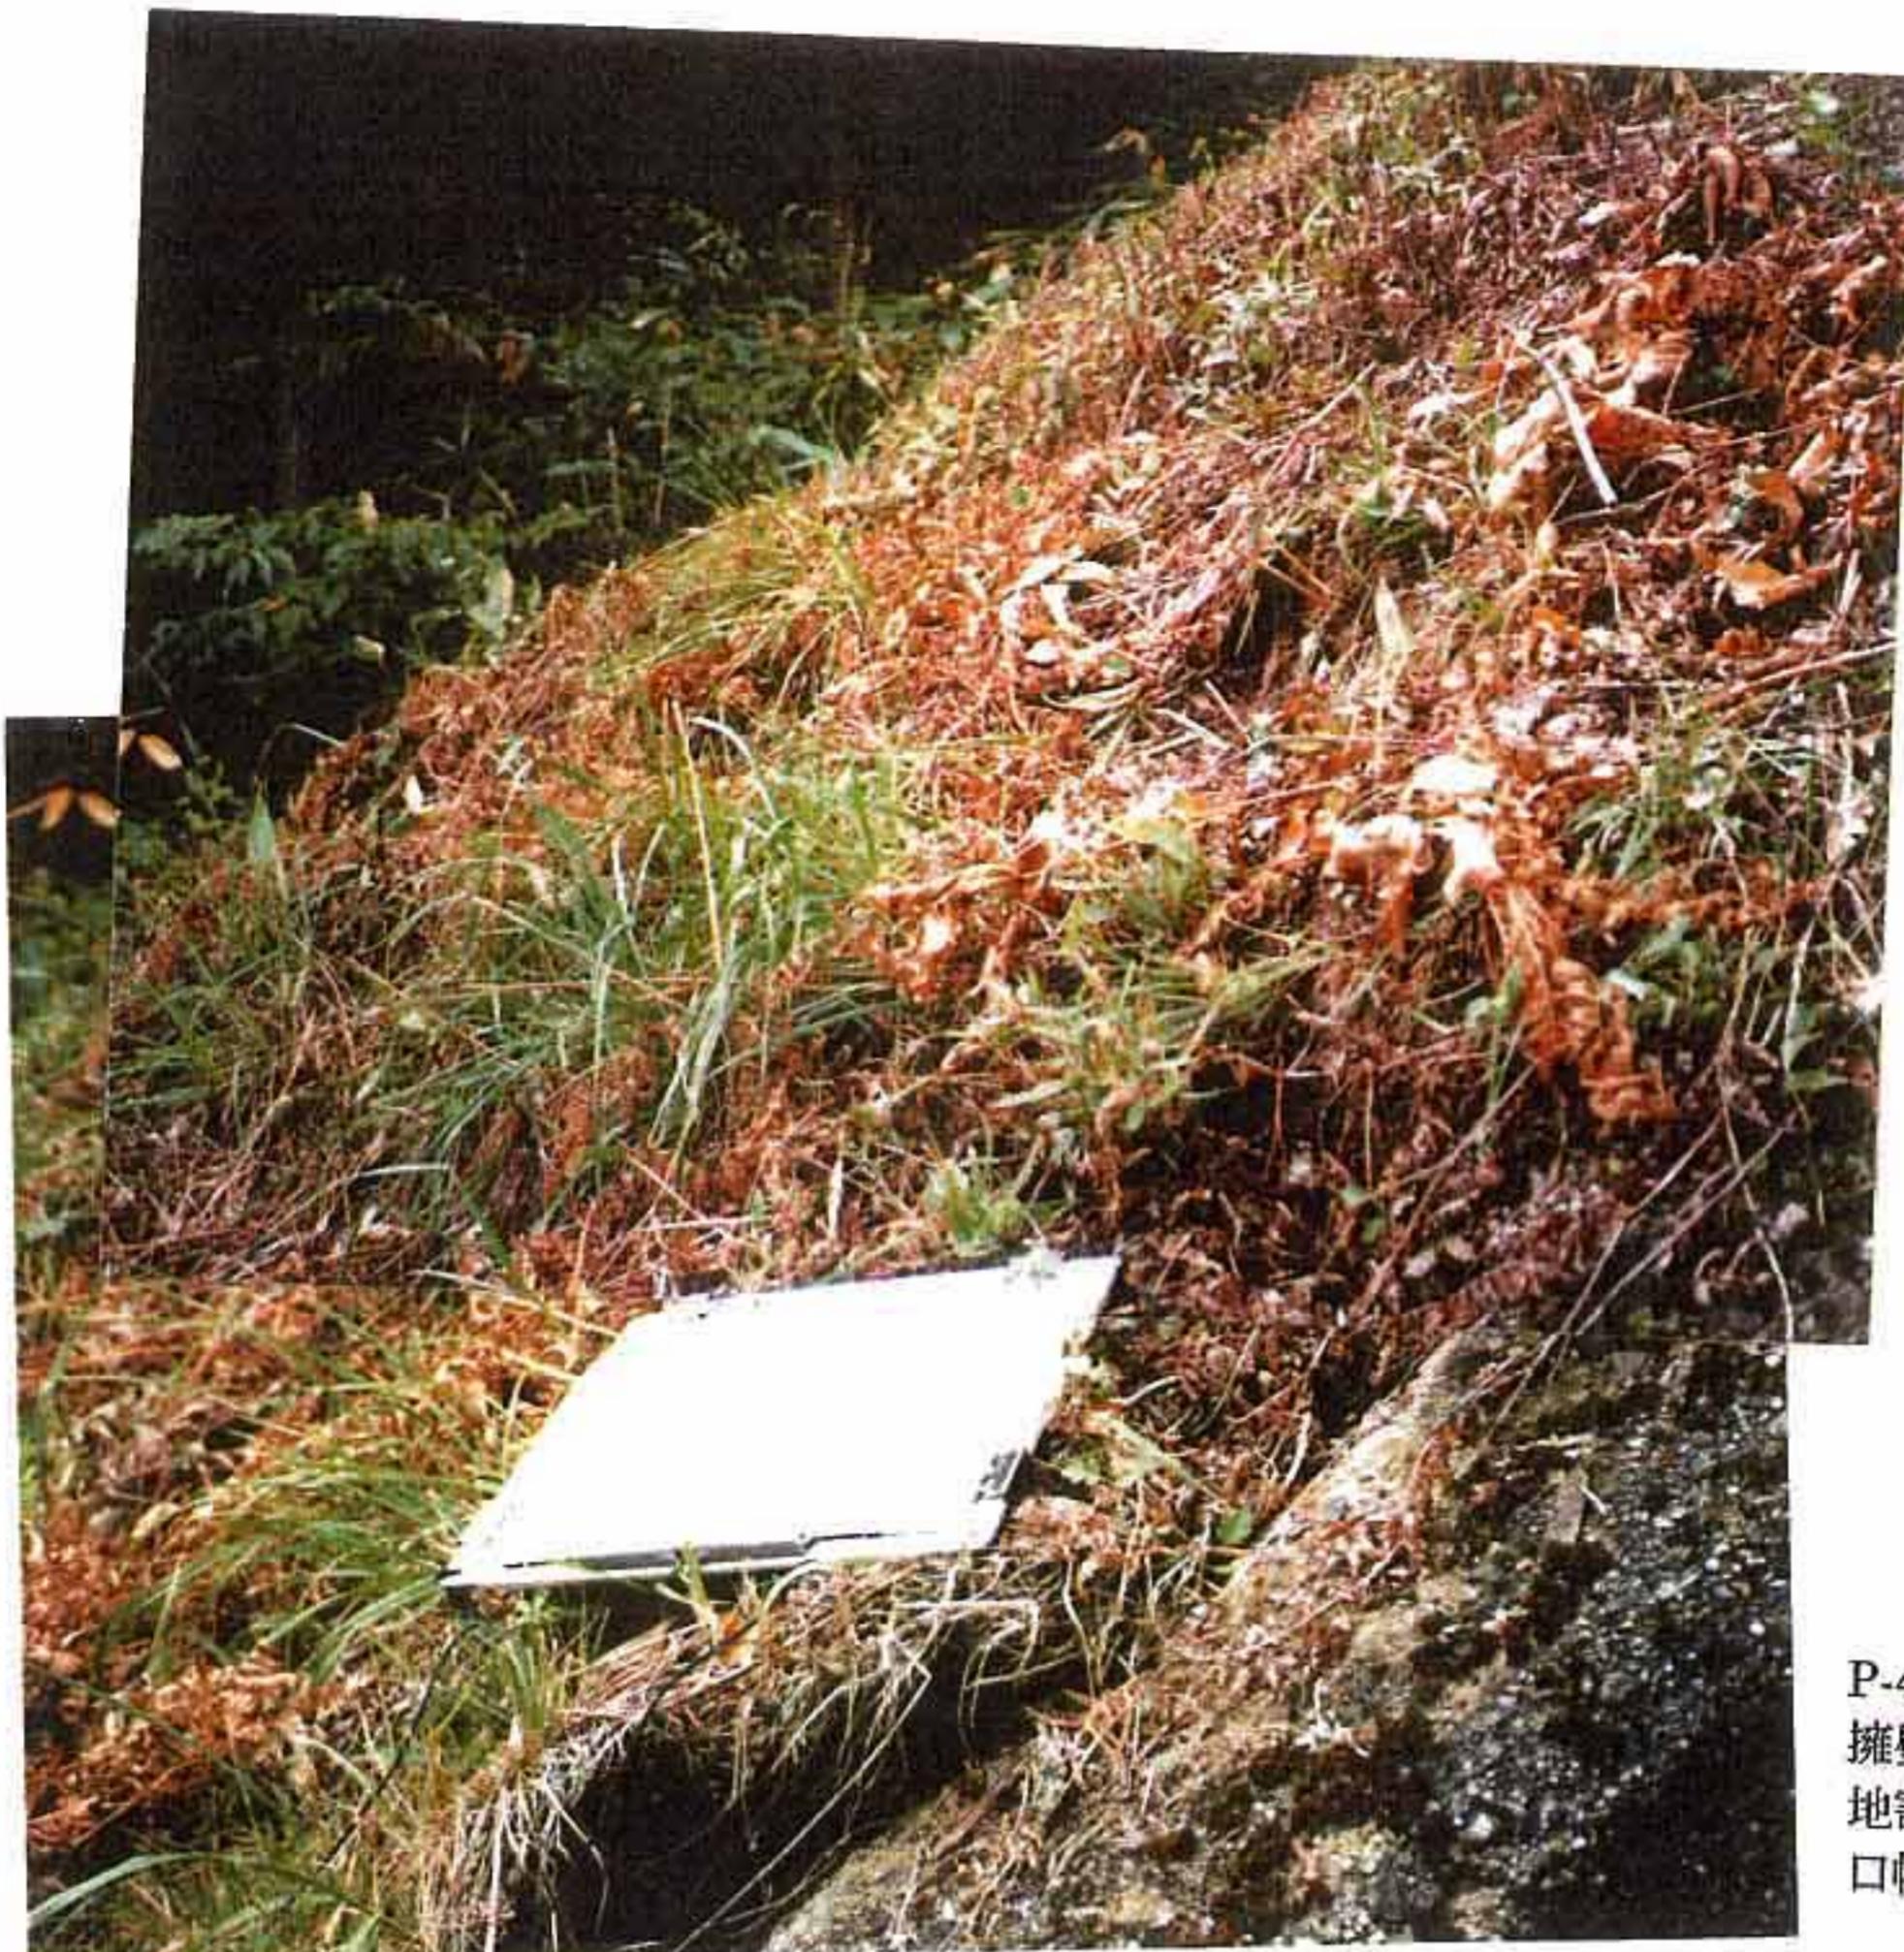
P-40
擁壁に生じたクラックから連続する地割れ（クラック）。長さ 5m、開口幅 10～20cm、段差 20cm 程度。

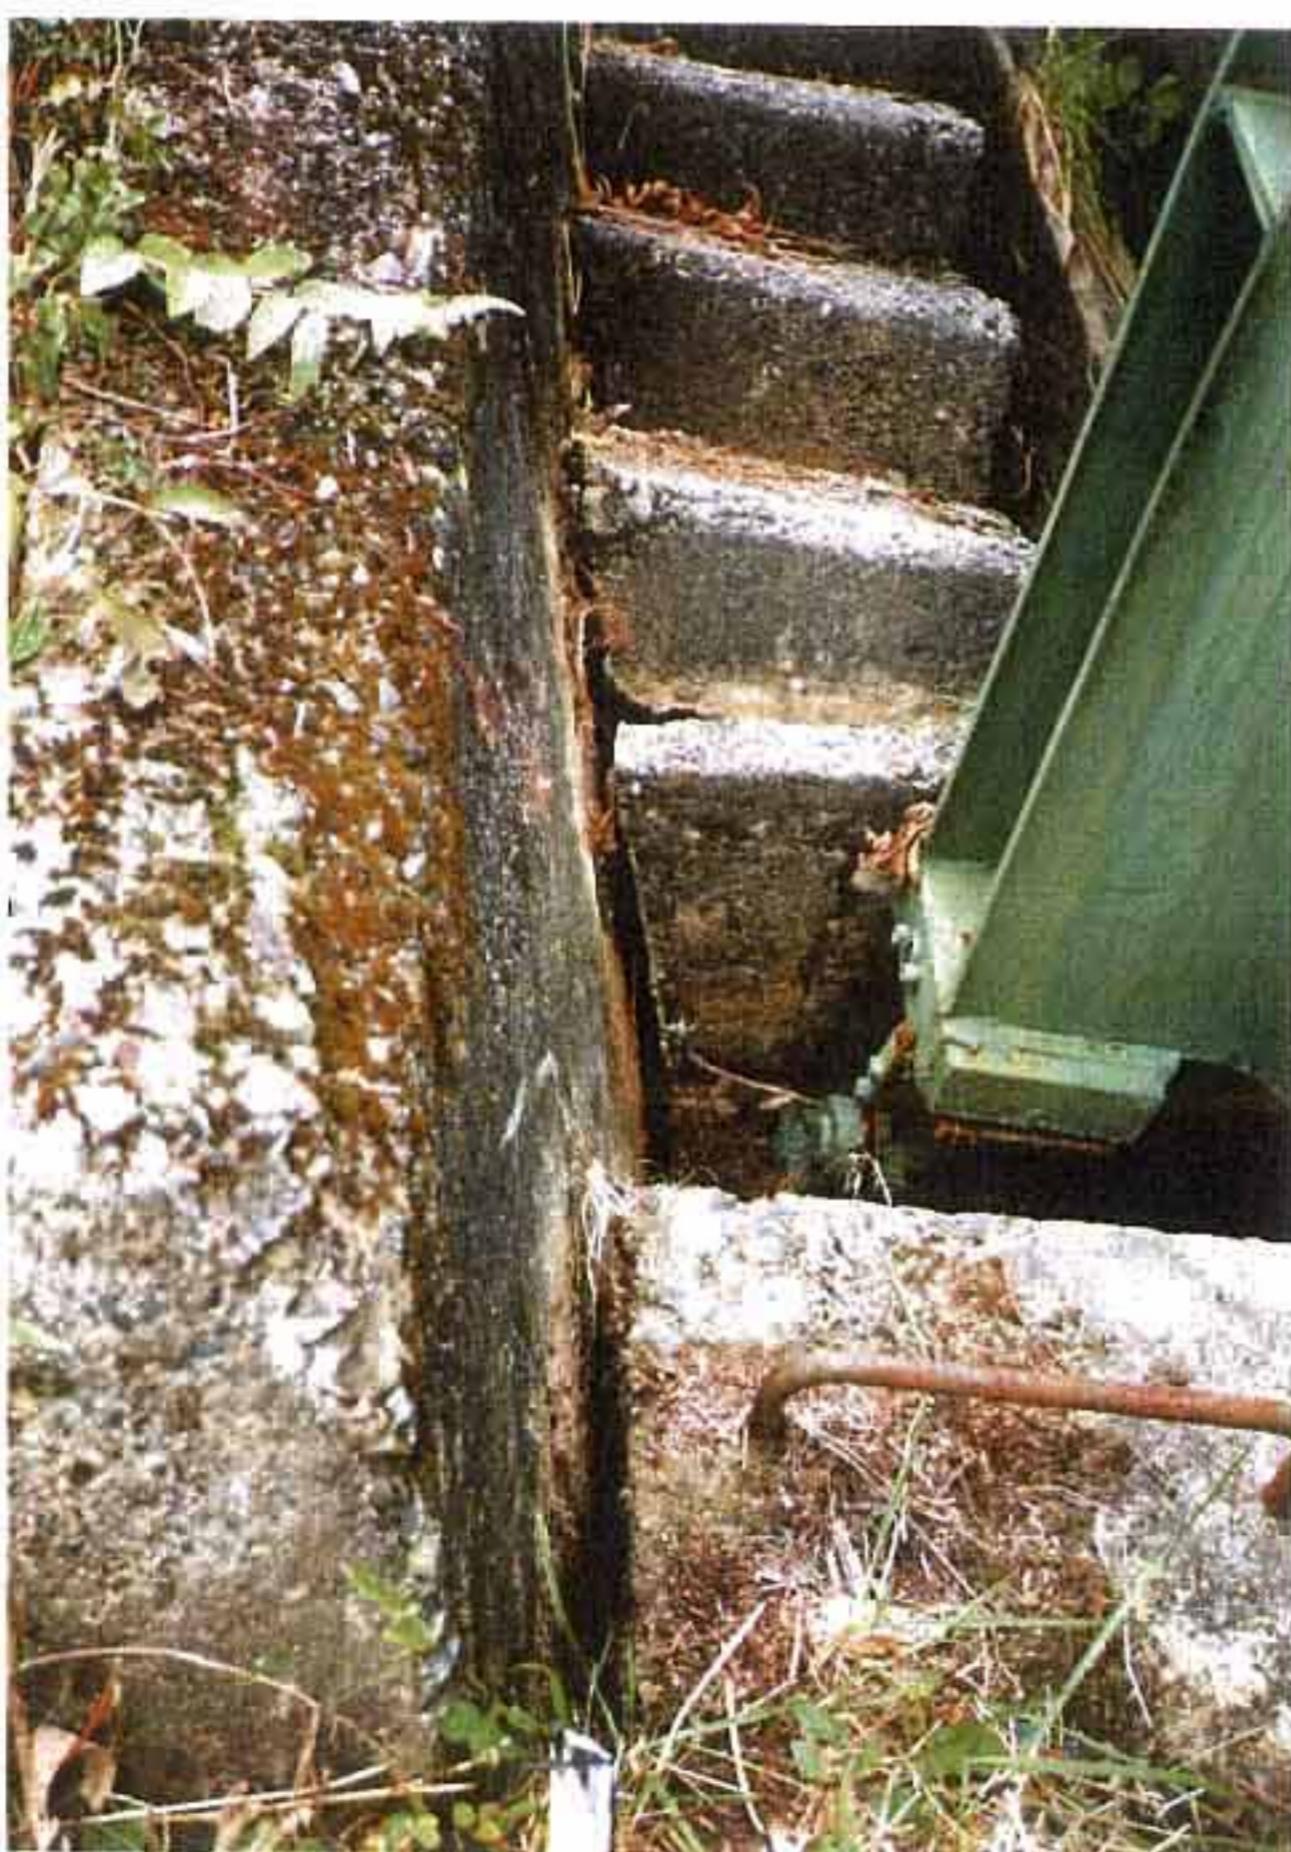
P-41
巡視路階段と擁壁の間に生じた最大開口幅 5cm の隙間。

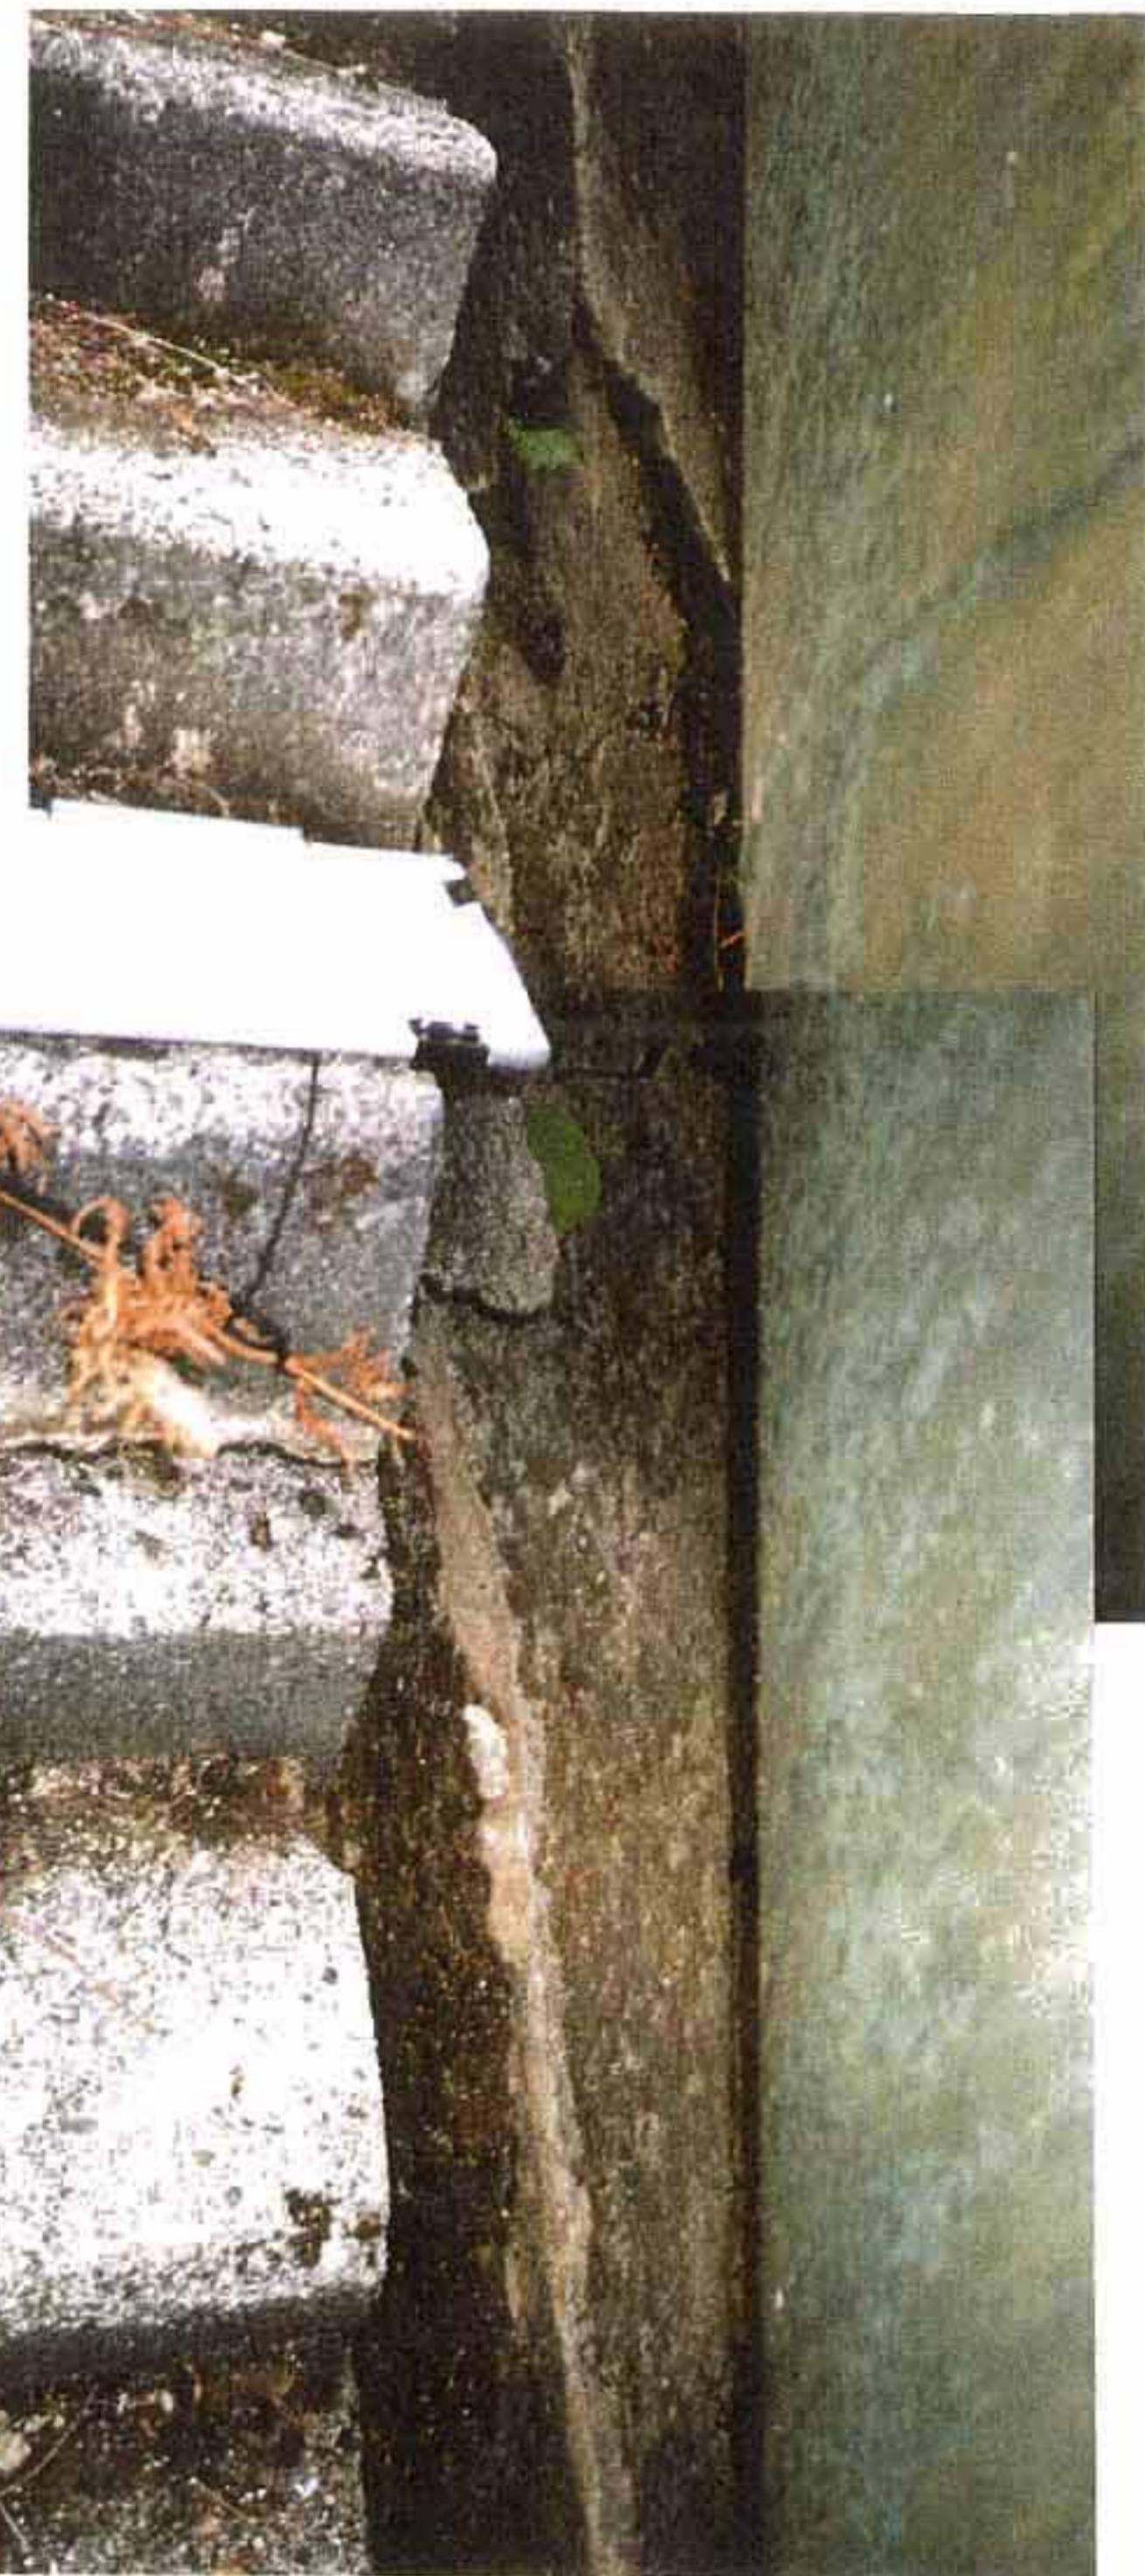
P-42

1ステップ分、下方に乗り上げた巡視路階段。鉄管路下の張コンにもクラックが発生しているが、階段横擁壁の同一位置には顕著な変状は見られない。

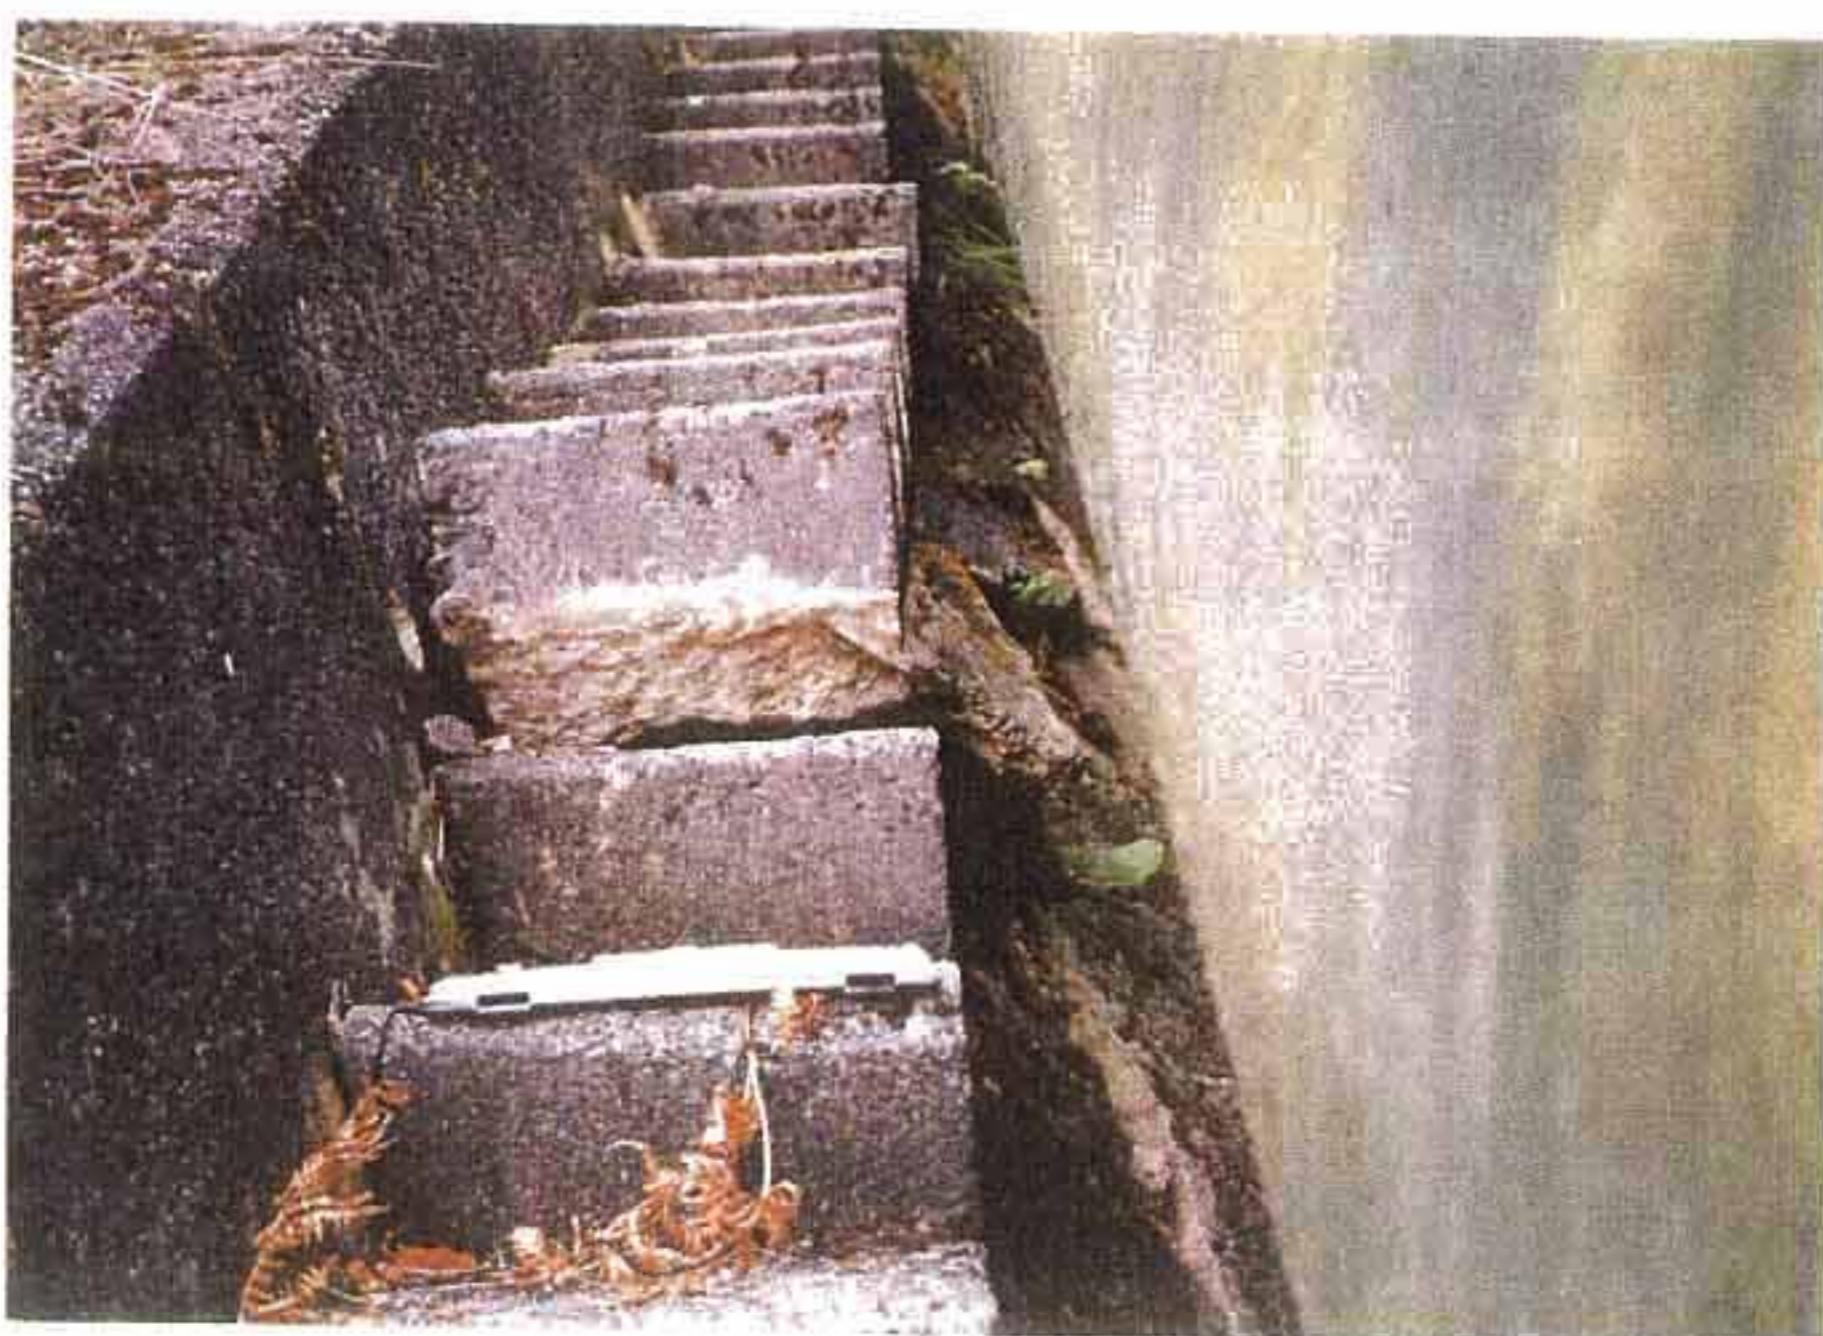
P-43

同上。 (下方より見上げたアングル)

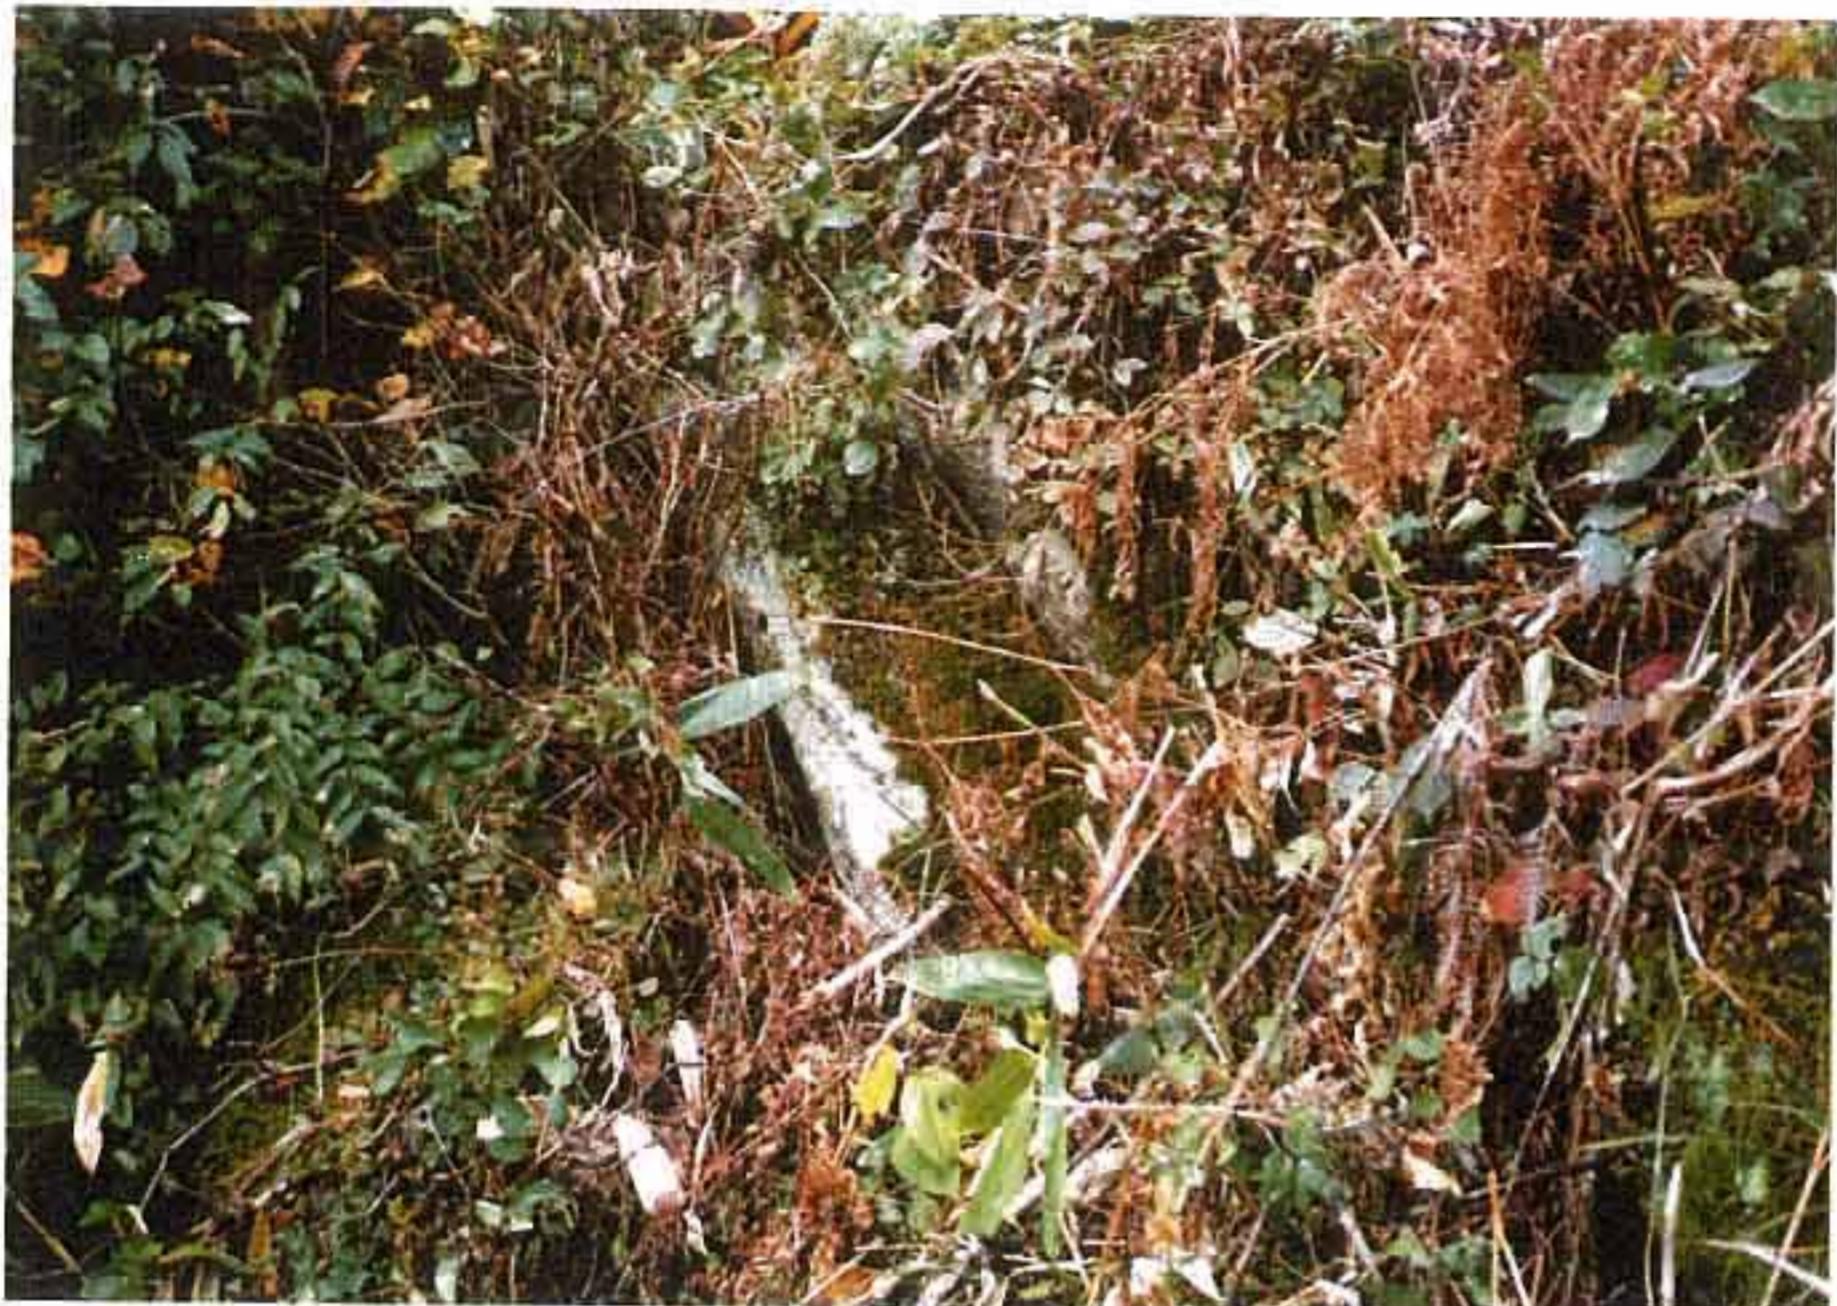
P-44

鉄管路側方斜面に存在する $\phi 1\sim 2m$ の花崗岩。未風化残留礫の転石と思われる。

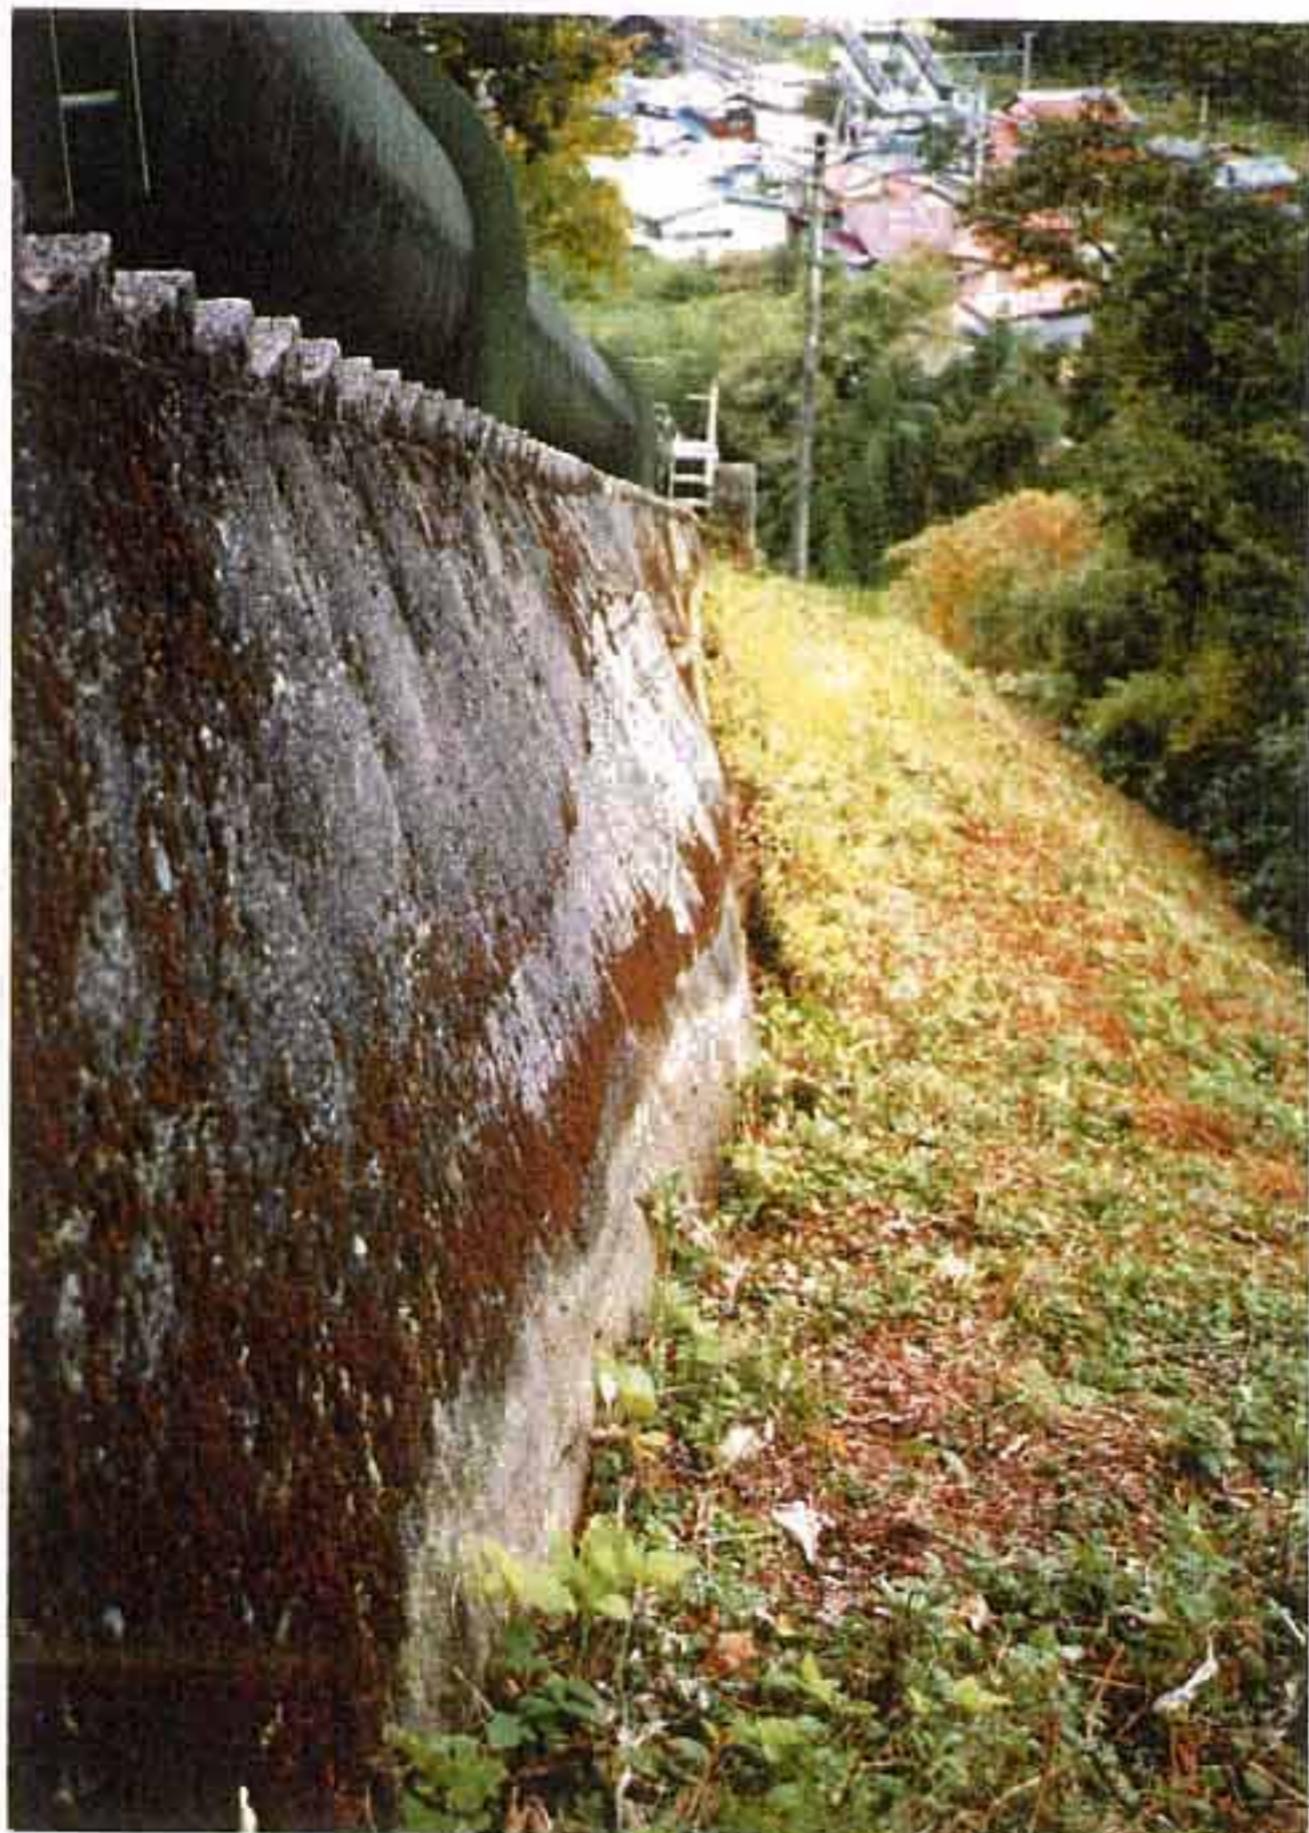
P-45

擁壁と地山（表土）との間に最大幅
15cm 程度の隙間が生じている。
