7-2 現地写真（地表調査）

P-1
日野川第一発電所水圧管路遠景。

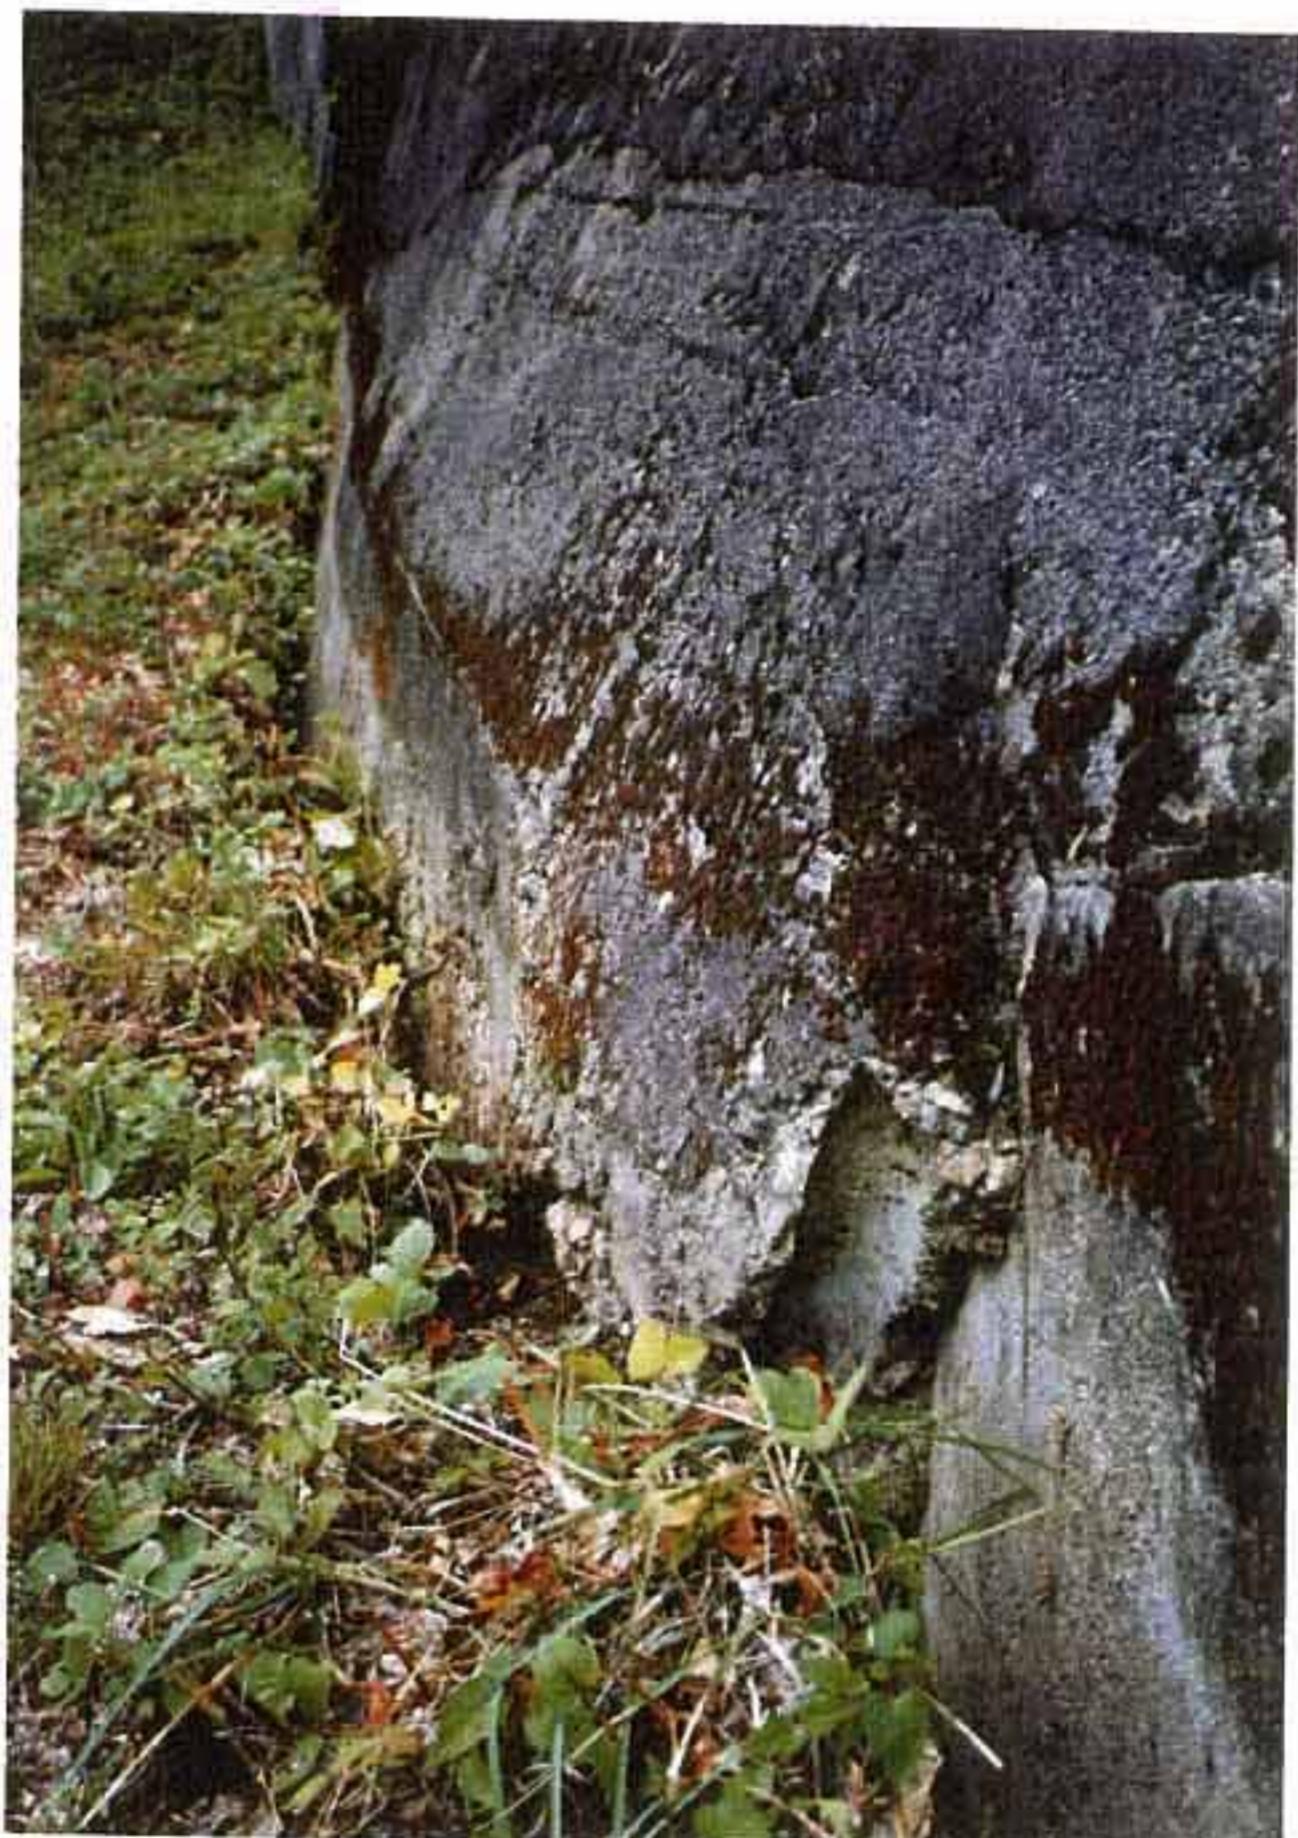
P-46

P-45 と同じ区間を斜面下方より望
む。

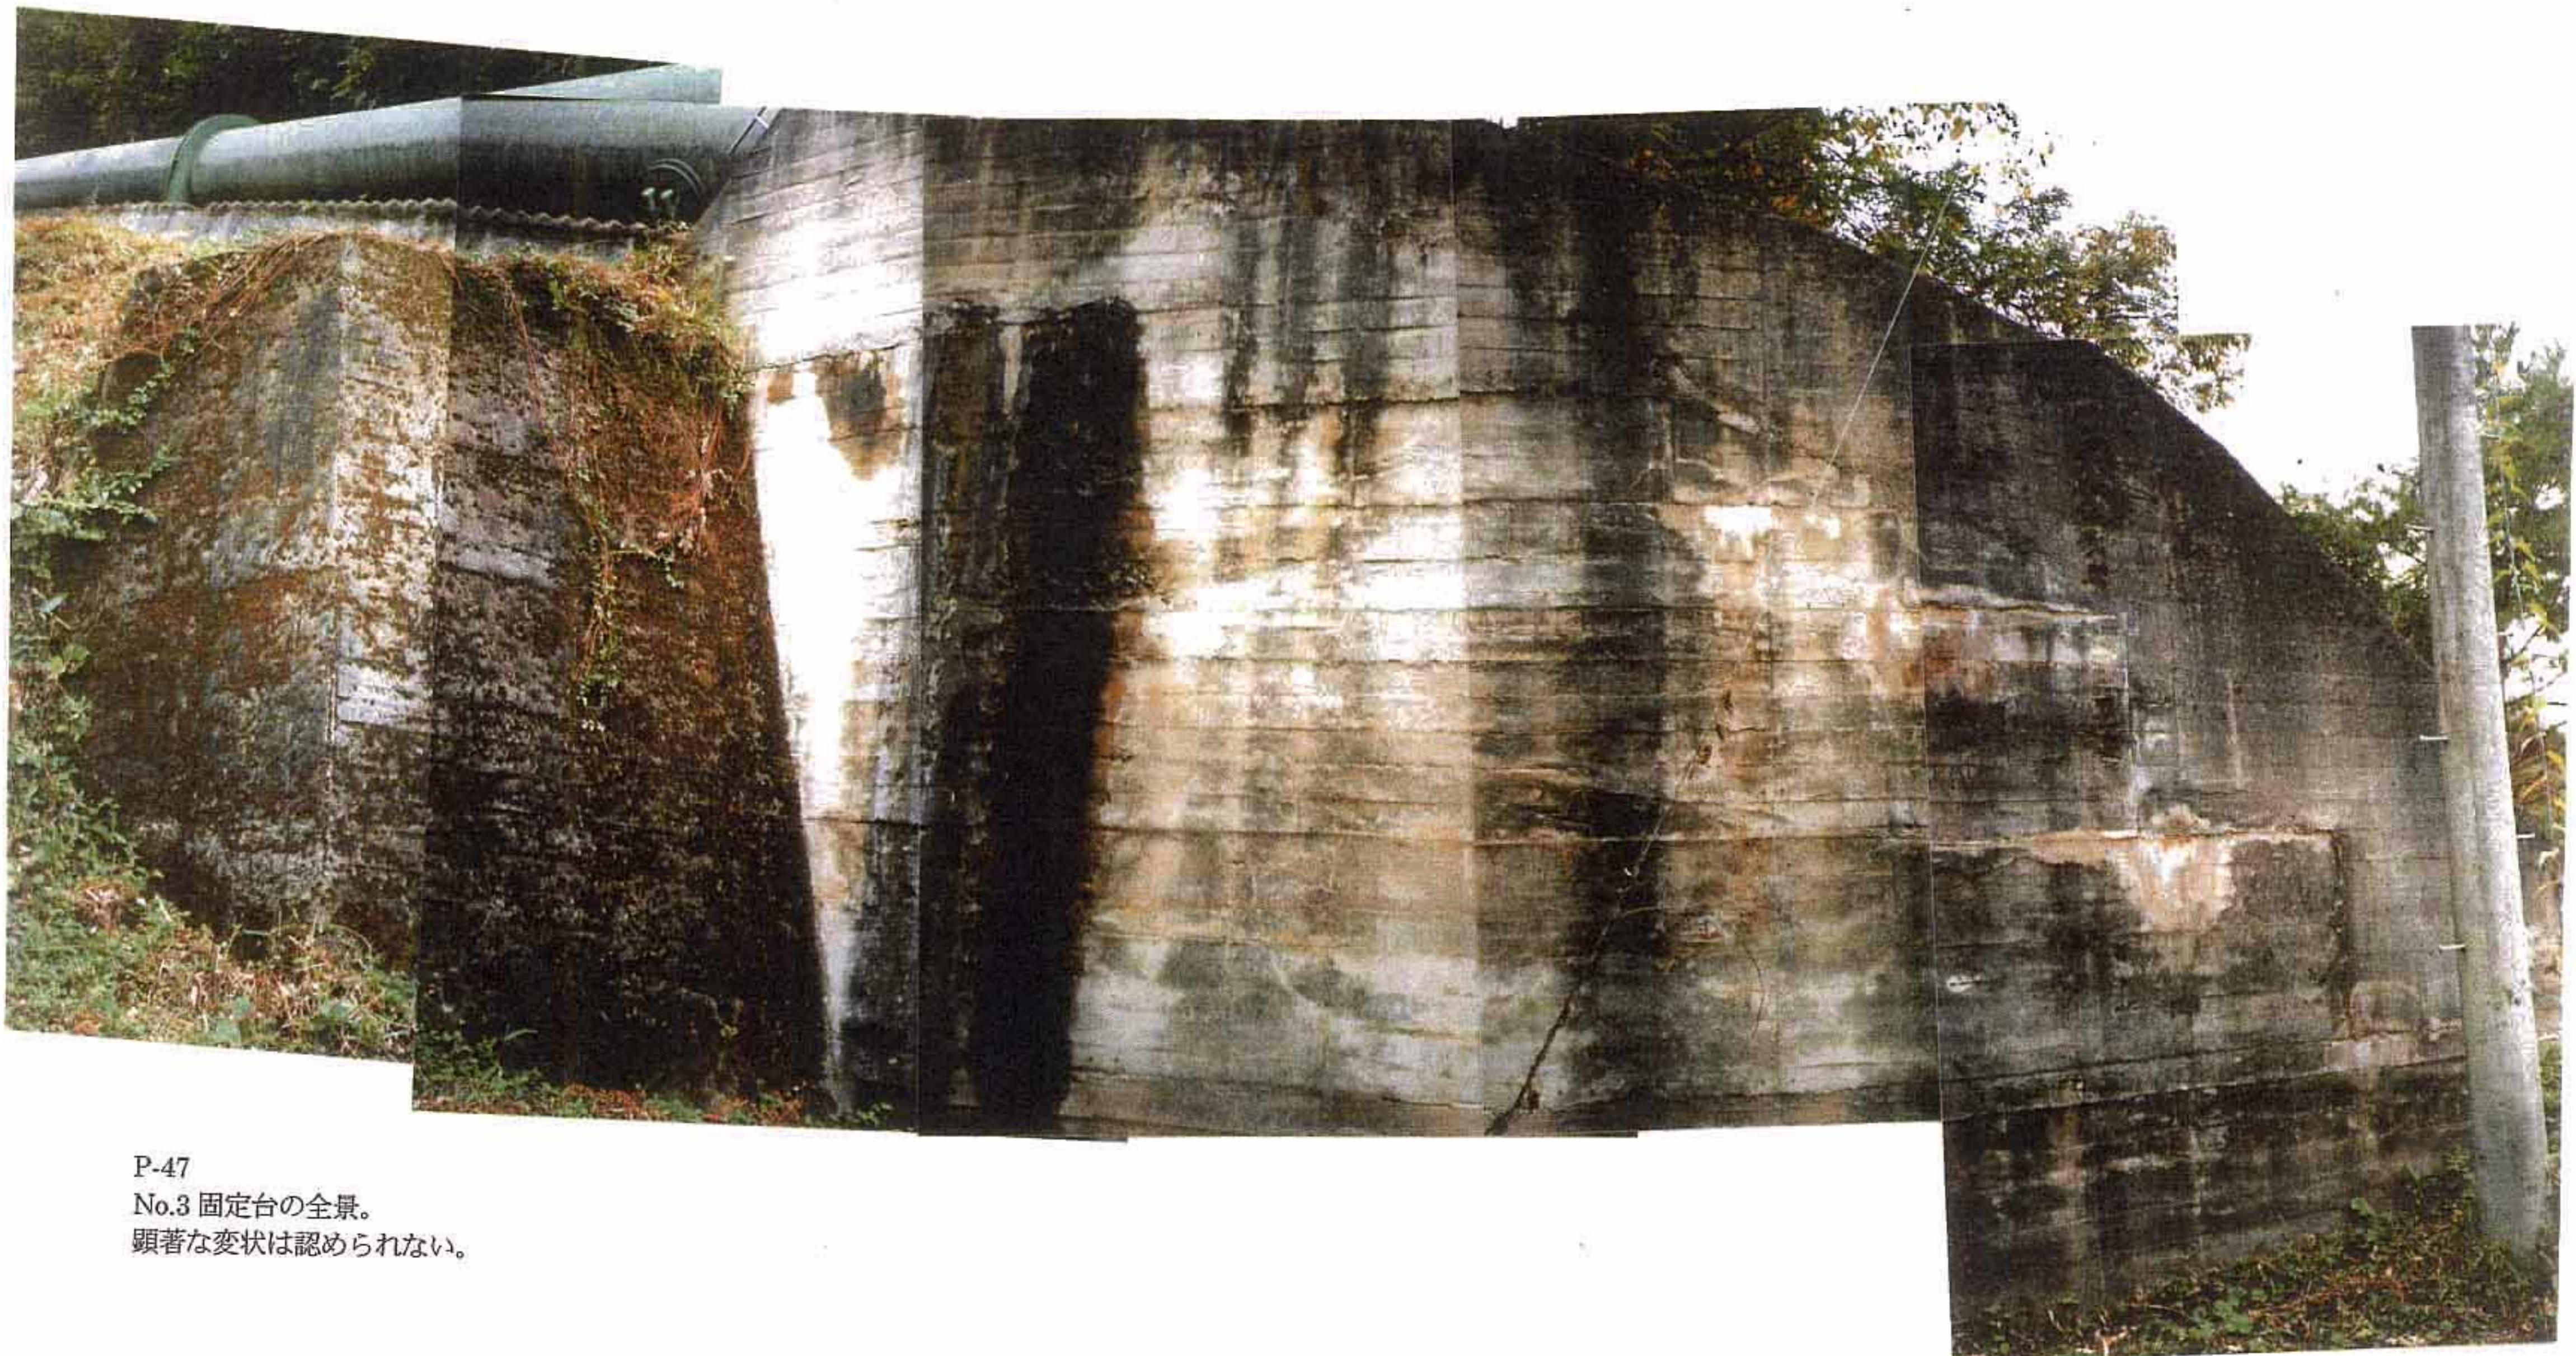
P-47
No.3 固定台の全景。
顕著な変状は認められない。

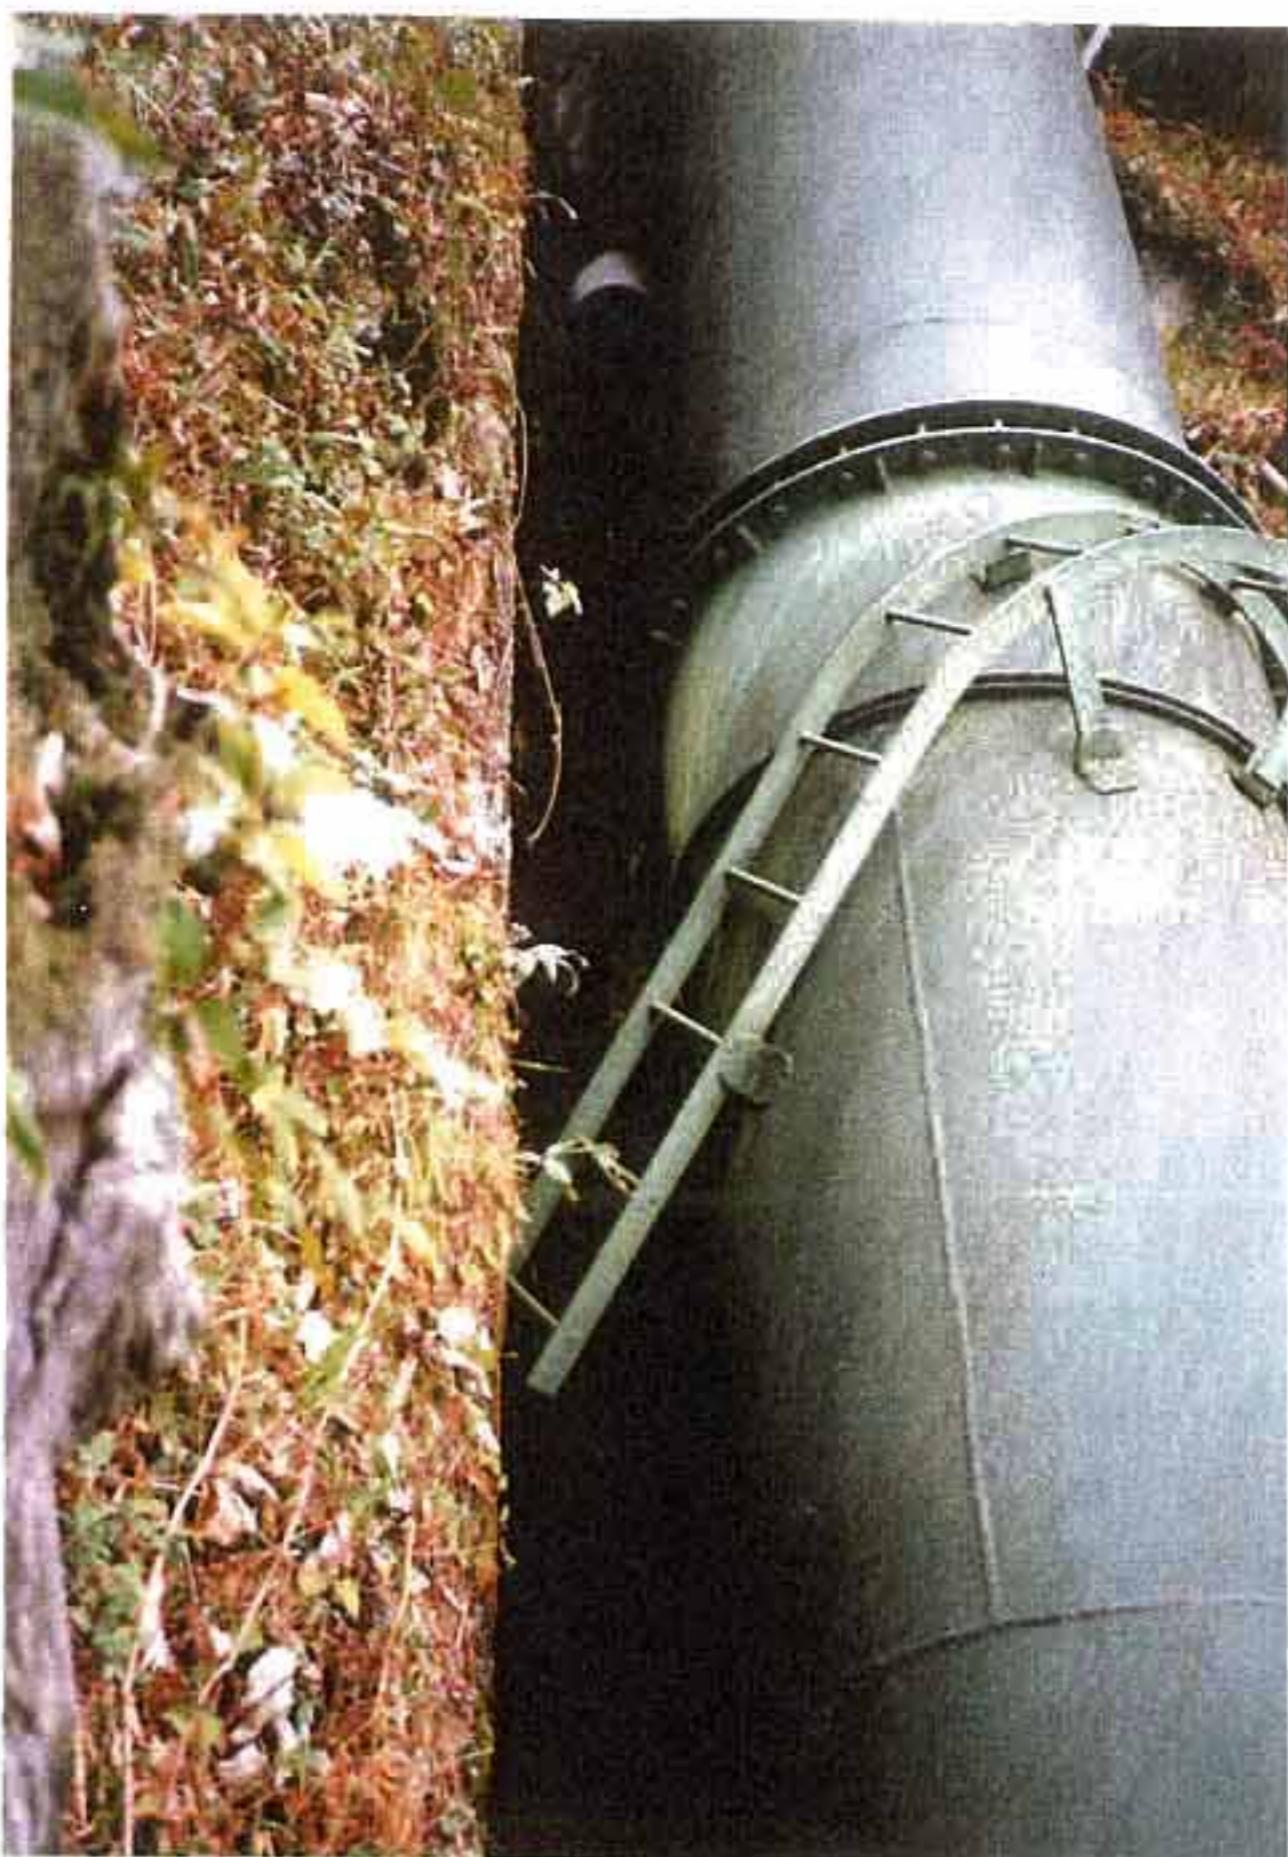
P-48
No.3 固定台直下の鉄管路の状況。
顕著な変状は認められない。

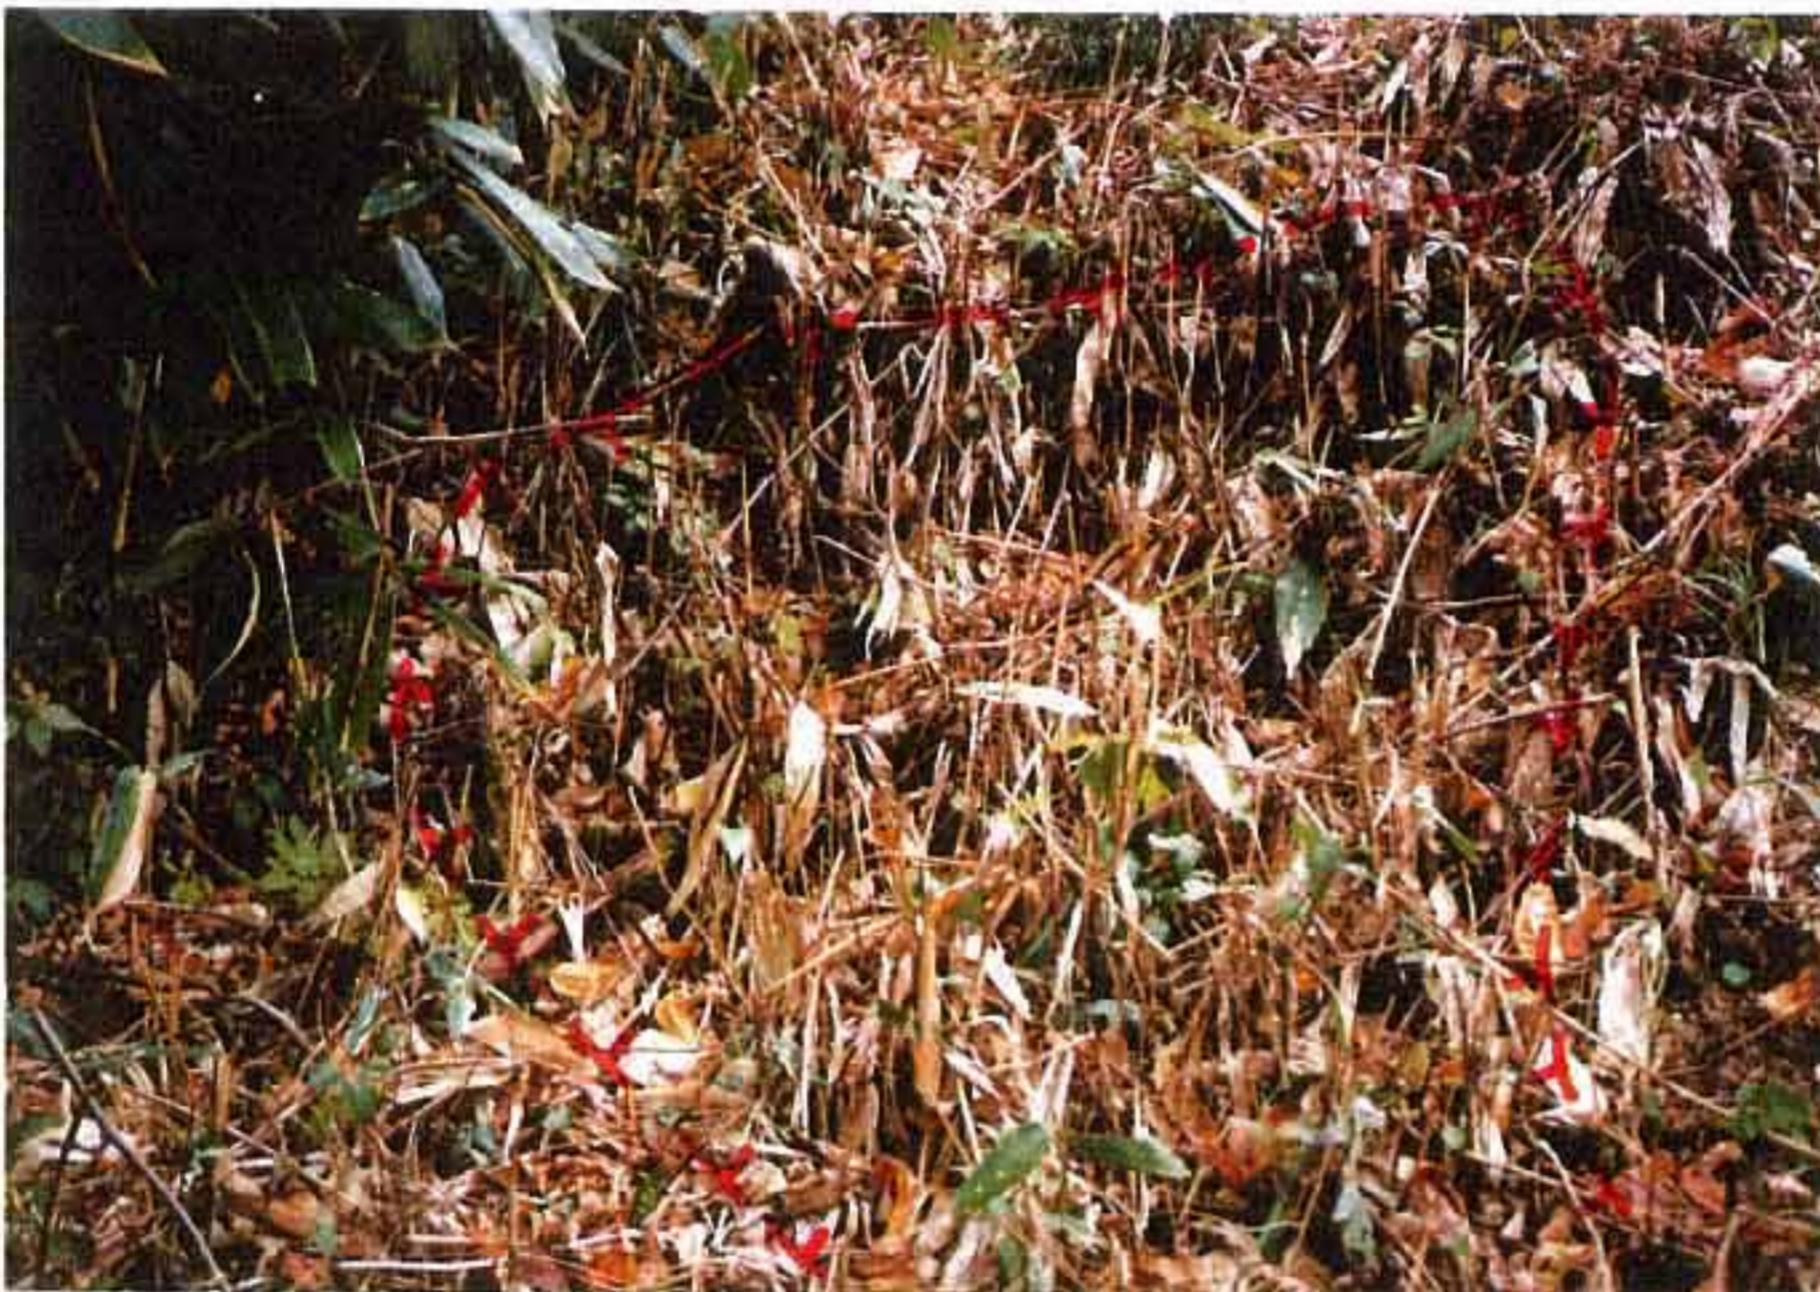
P-49
No.3 固定台下方、鉄管路側方斜面に
見られる幅 2m、長さ 2m、深さ 0.3
m程度の旧い表層崩壊跡。

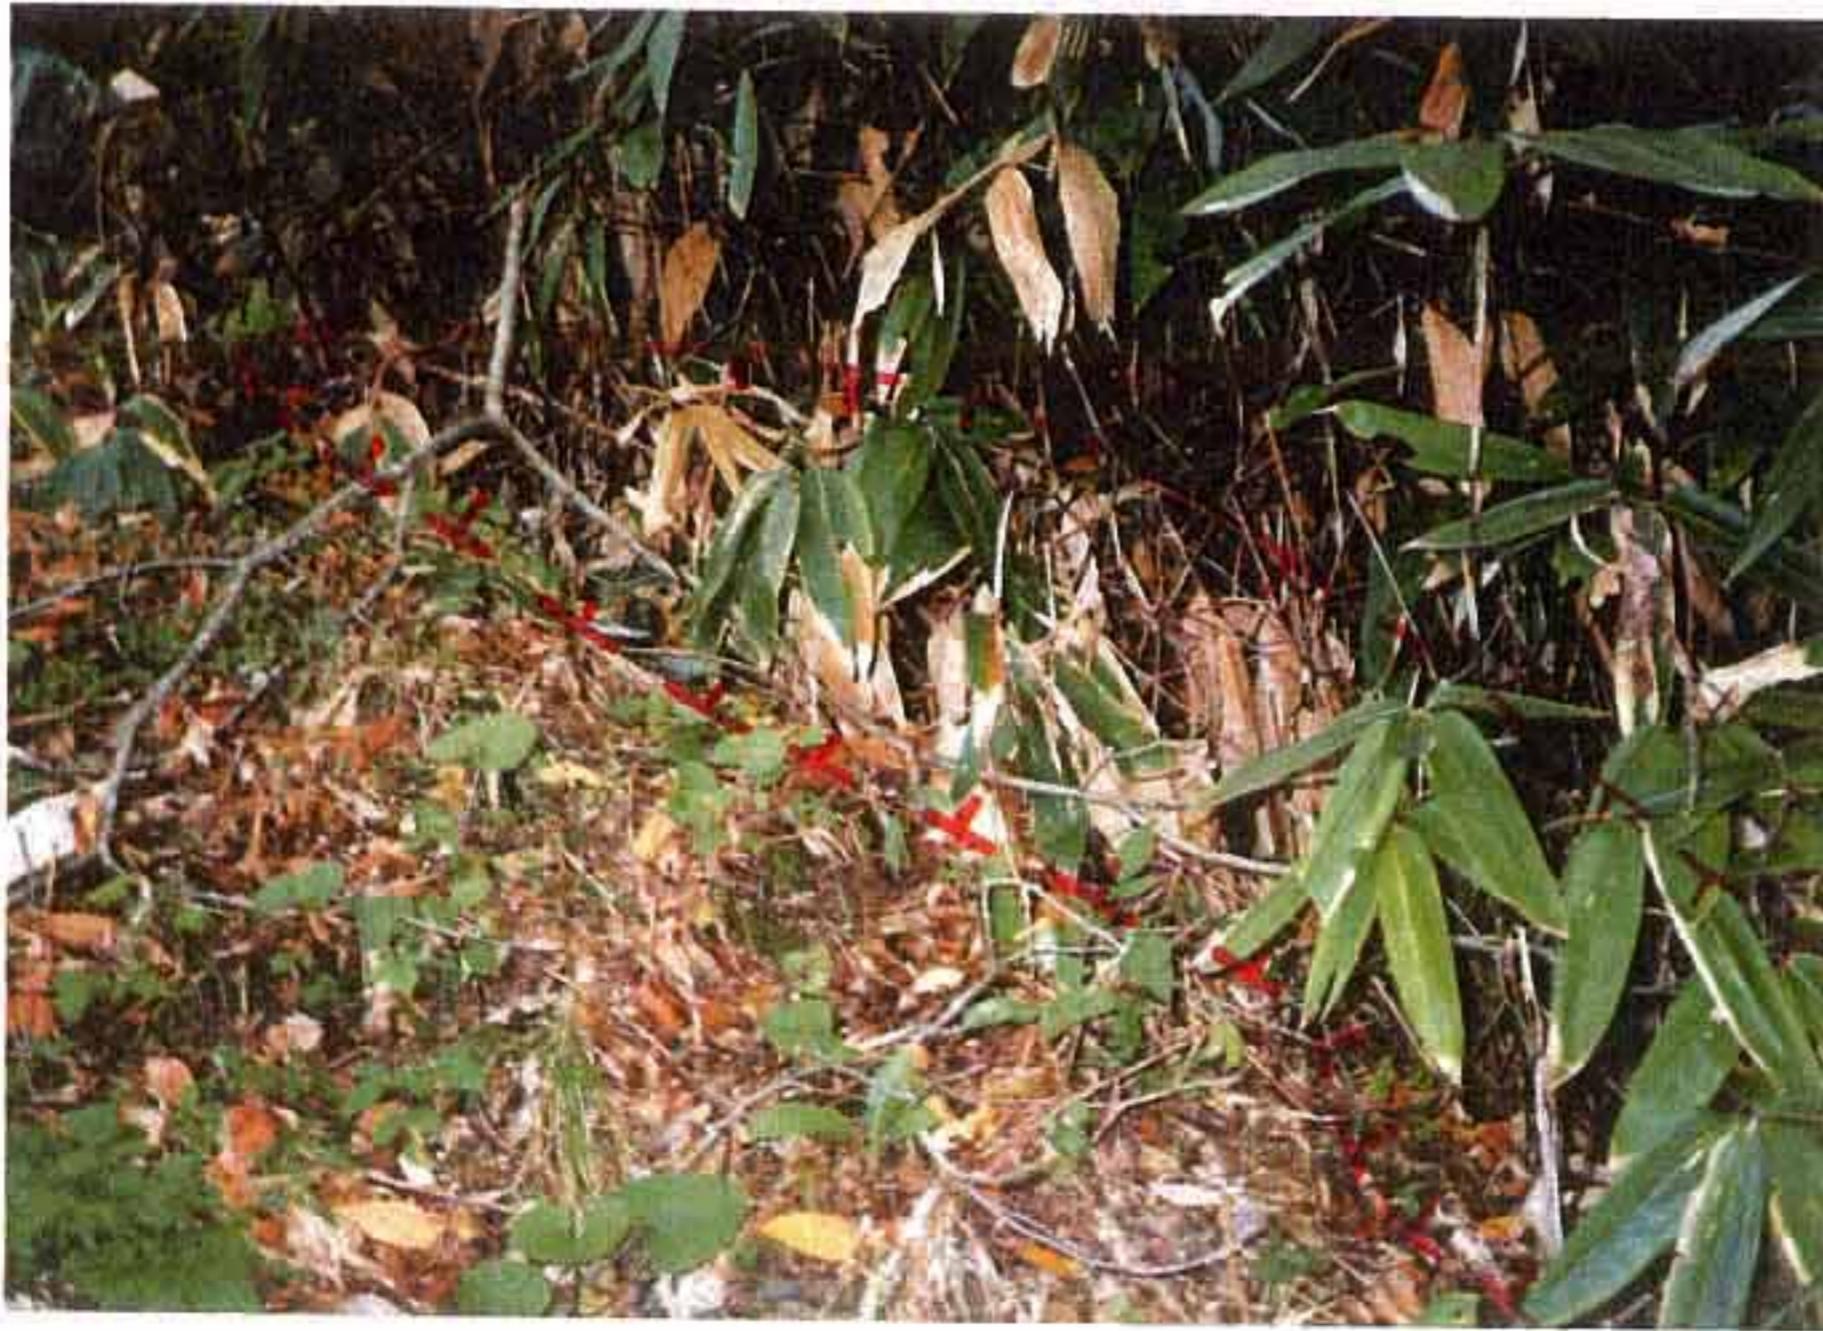
P-50
幅 1m、長さ 4m、深さ 0.5m程度の
ガリー状崩壊。（里道沿い）
