5.2.2 橋梁補修

橋梁点検の結果、多くの橋でセットボルトの弛みやアンカーボルトナットの弛みといった被害が発生した。これらの損傷については、速やかに増し締め処置を施した。

ここでは、被害の大きかった大江川橋・清山川橋・門生高架橋の3橋について復旧工の詳細を示す。

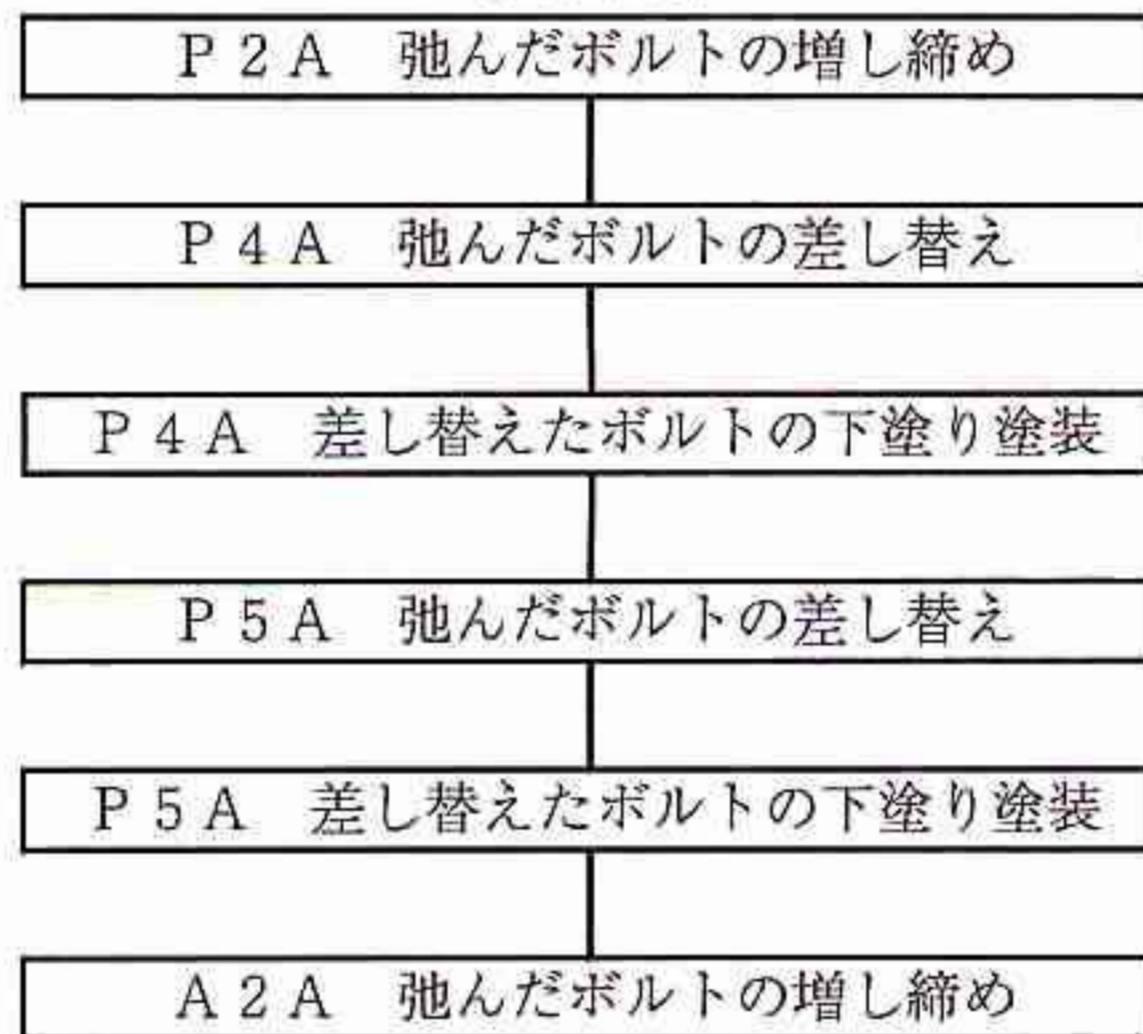
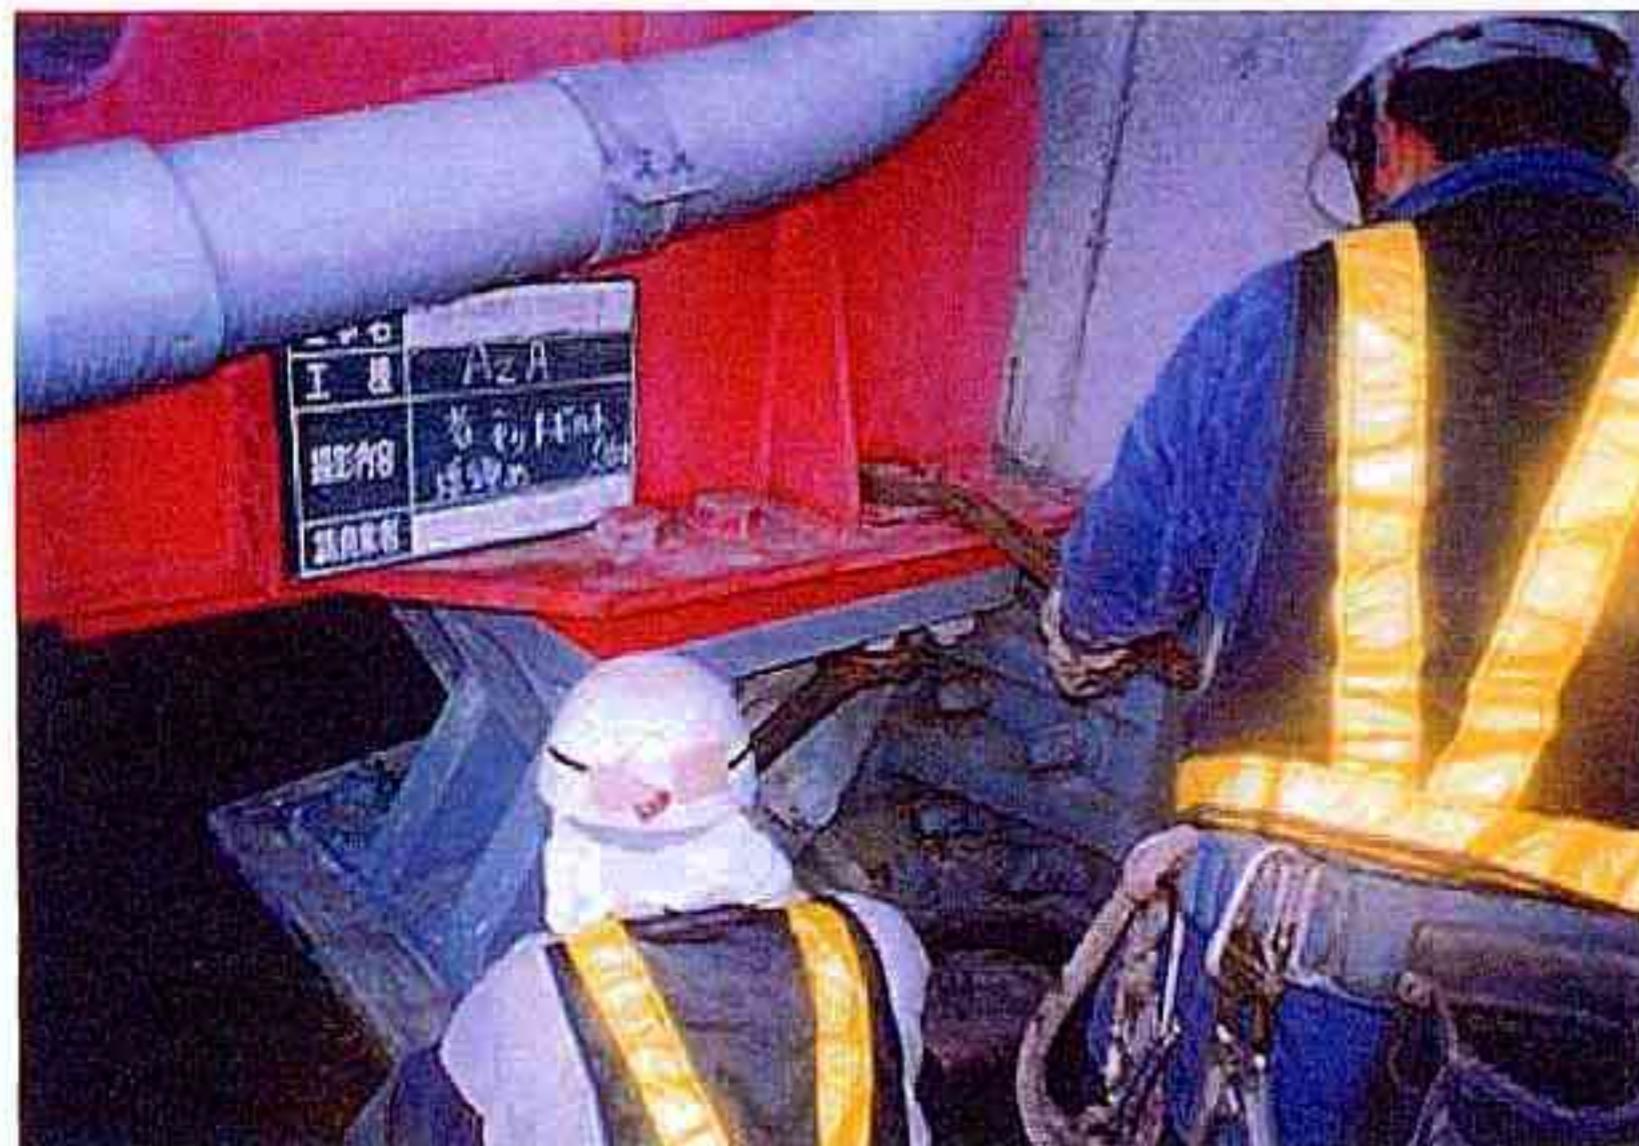
写真 5-21
A1A 弛んだボルト
の増し締め

1) 橋脚 P2A、P4、P5とA2Aの沓セットボルト

- ①上沓のセットボルトで、弛みの見られるボルトは新規のボルトに取り替える。
- ②納期対応不可能な箇所は増締めを行う。

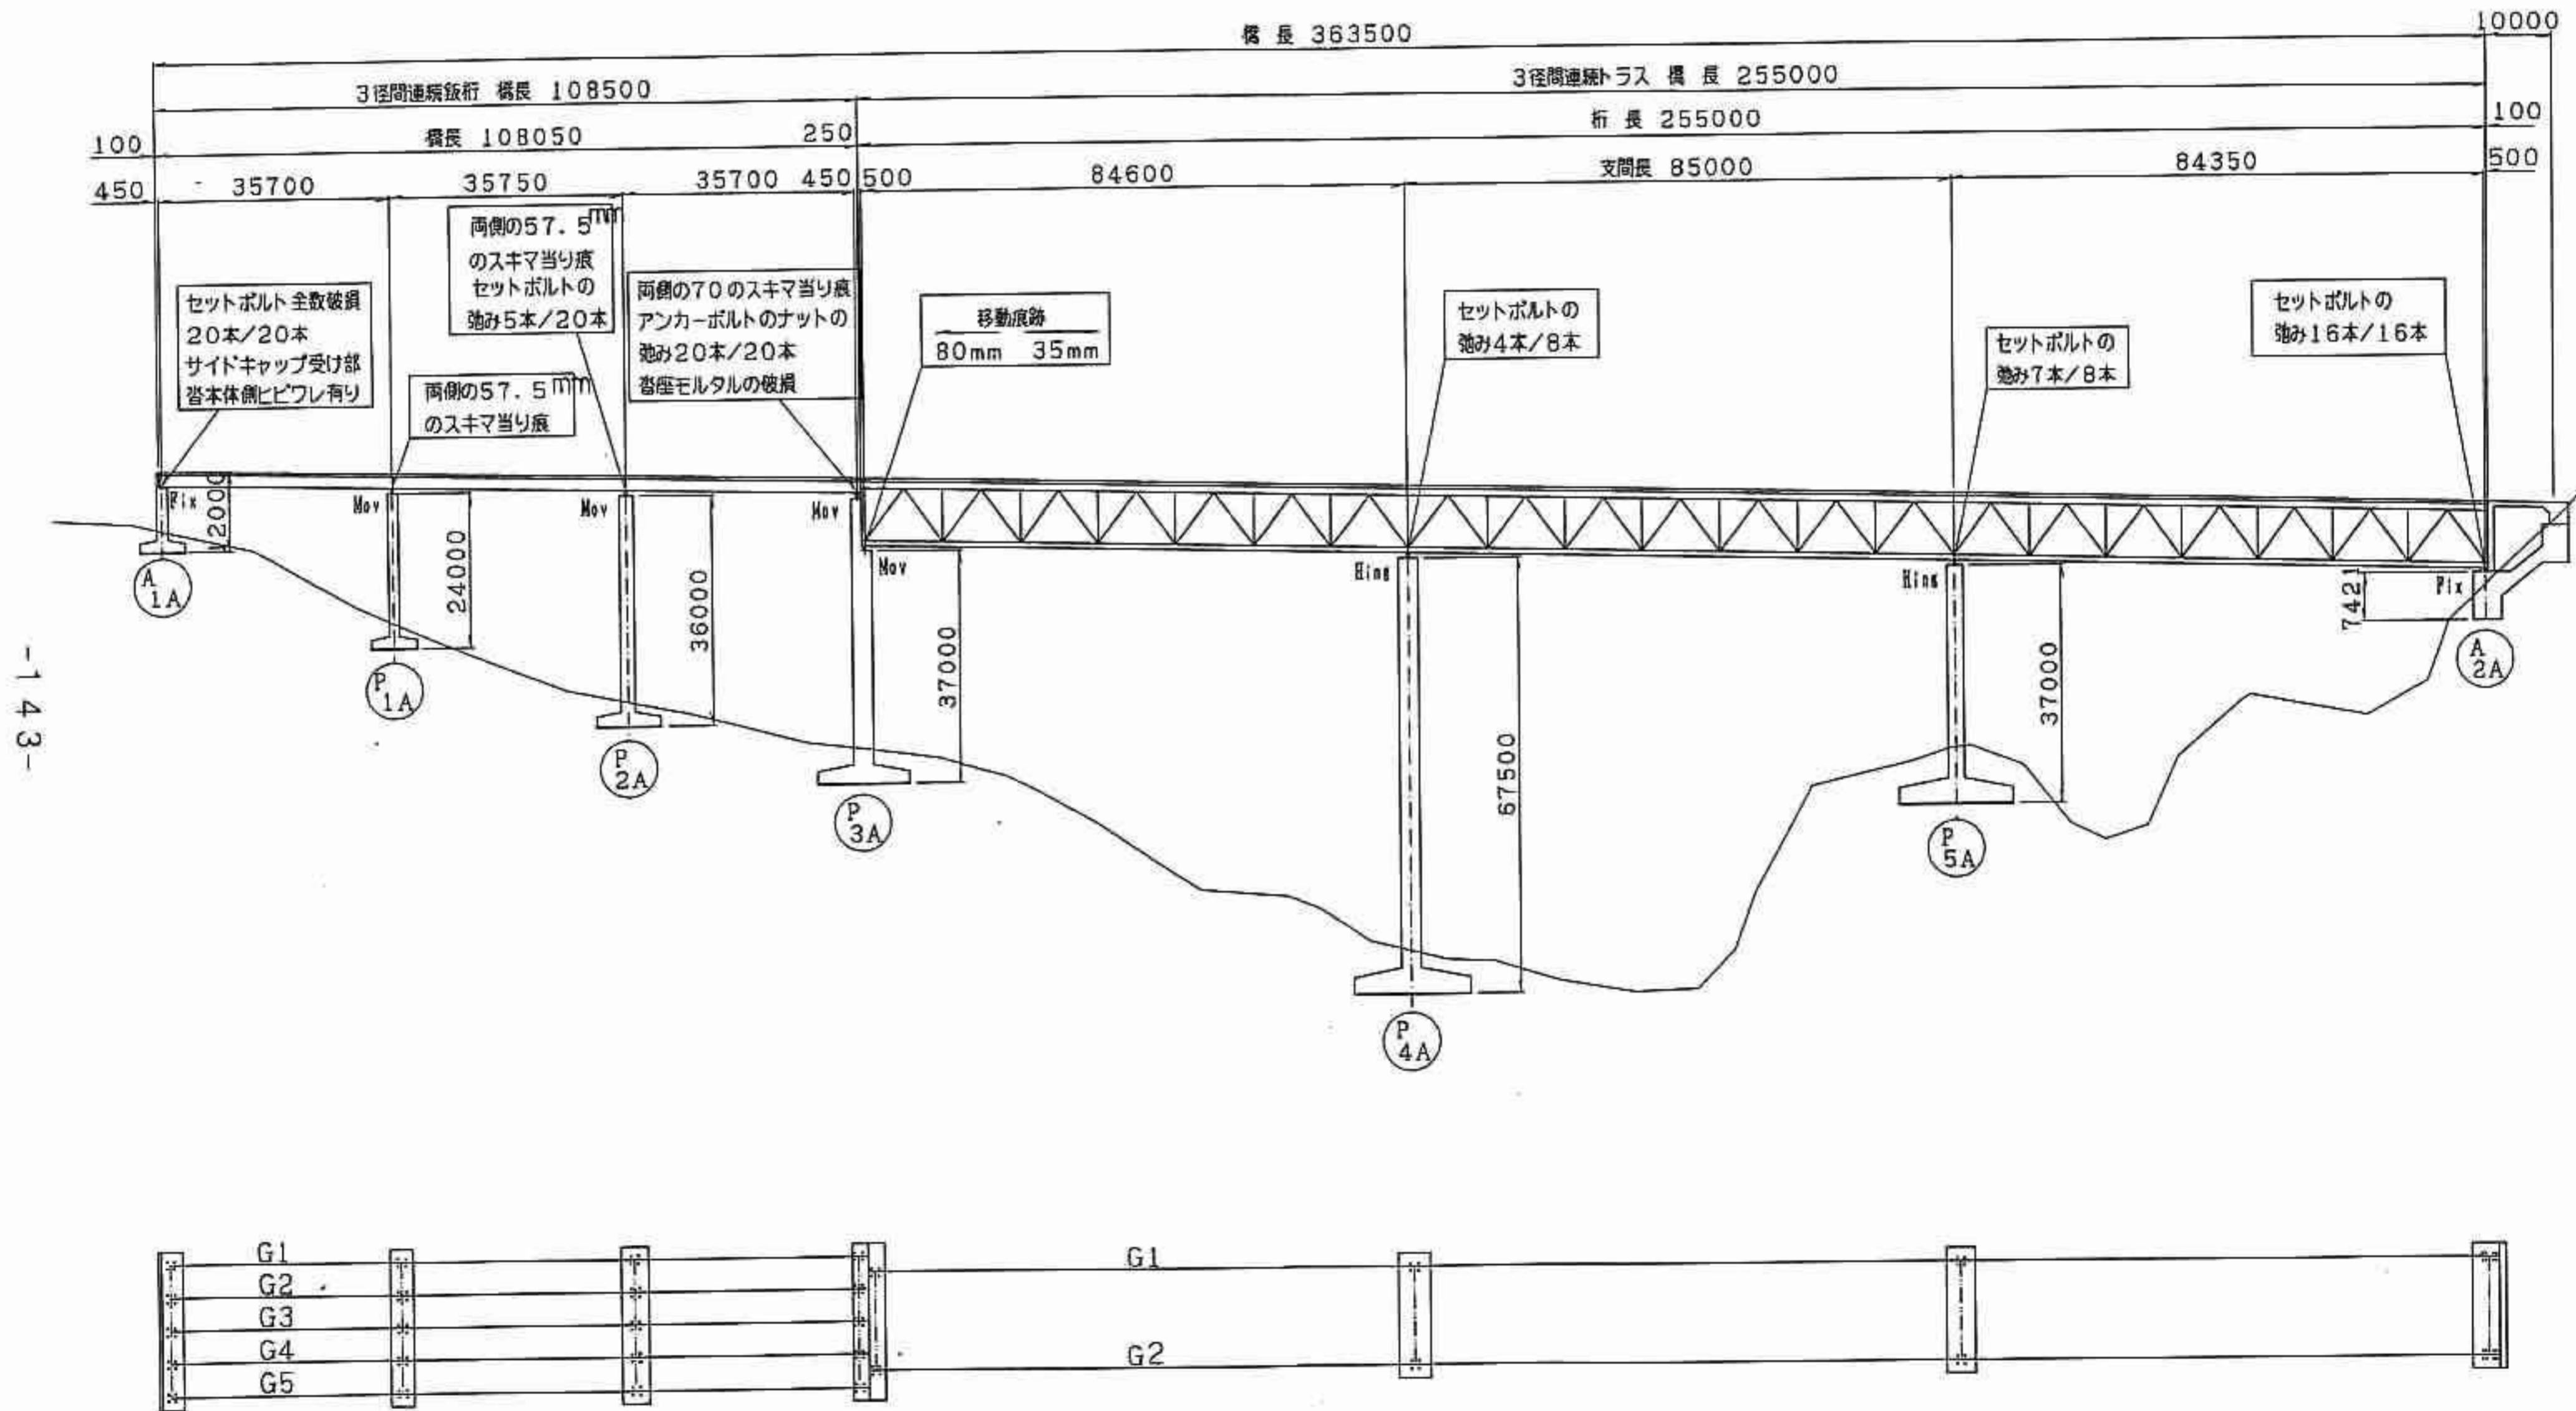
図 5-3 地震による支承変状箇所調査図

緊急点検結果は、図5-3に示すとおりである。これら損傷に対し次の手順で補修を行った。

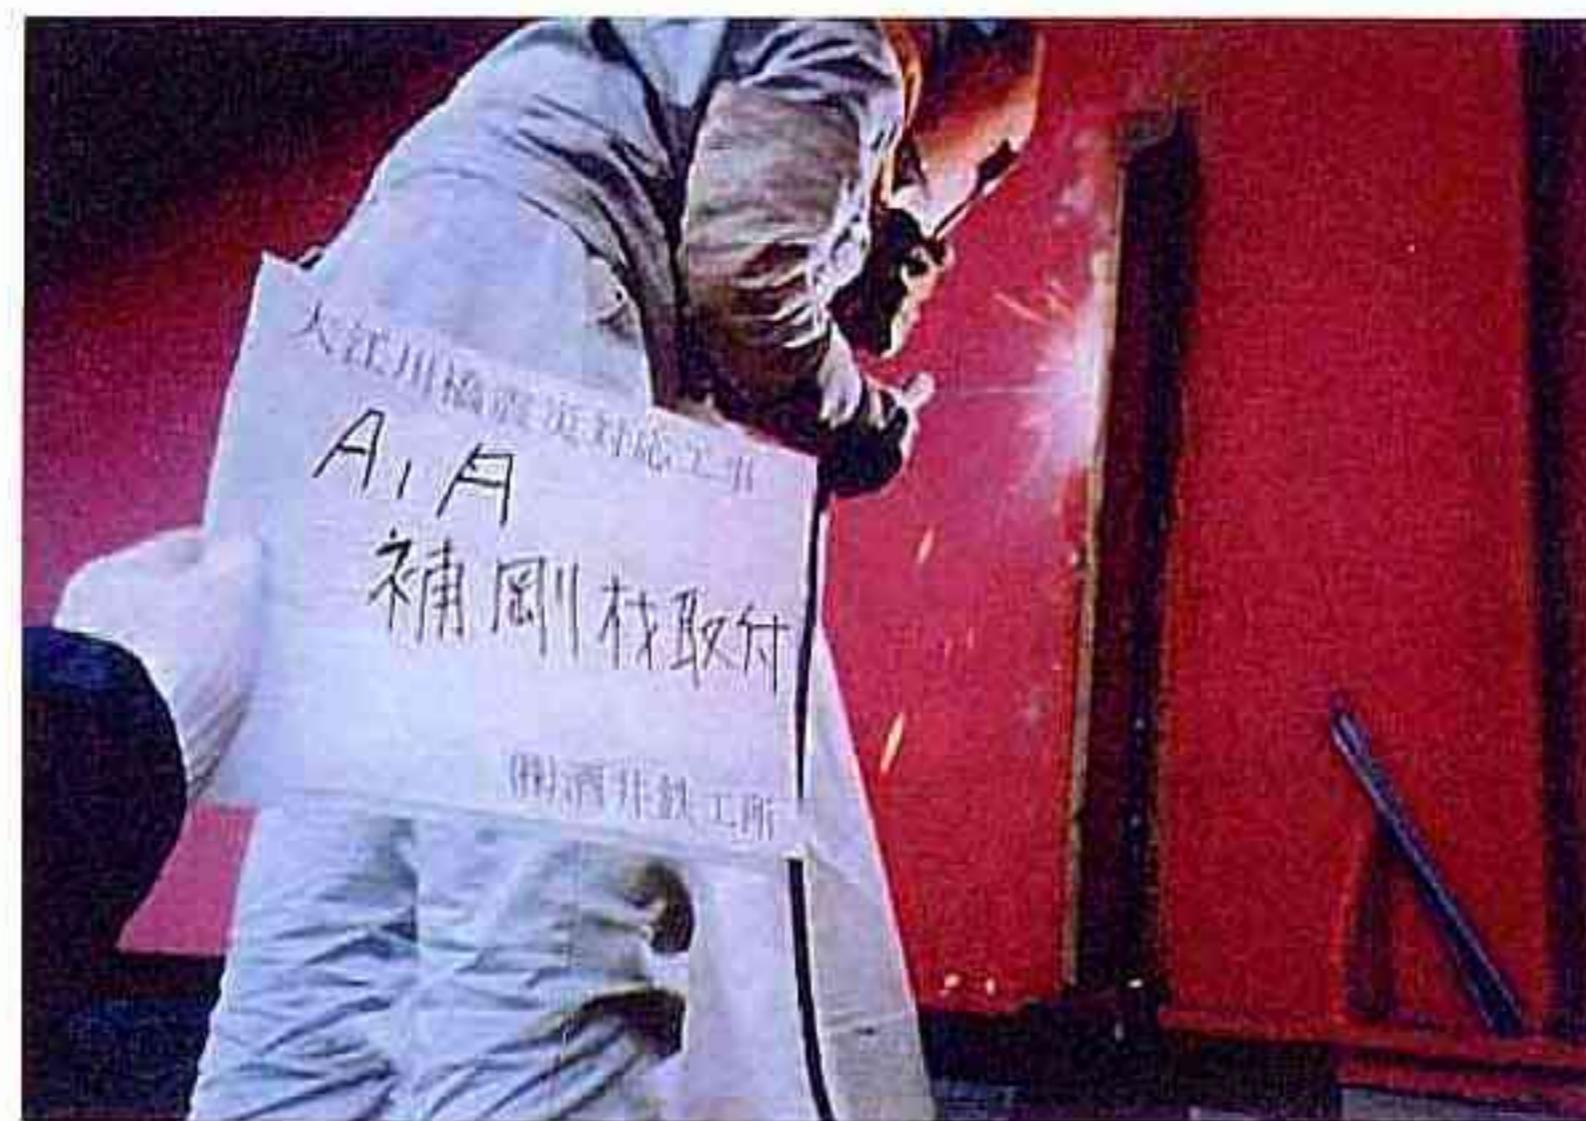
写真 5-22
補強材現場溶接取付

2) 橋台 A1A 支承の補修

- ①主桁にジャッキアップ用補剛材を溶接。
- ②ジャッキアップ約 3 mm
- ③上沓上面の異物を取り除く
- ④必要時 フィラープレートを挿入
- ⑤ジャッキダウン
- ⑥セットボルトを取り替える
- ⑦補修塗装

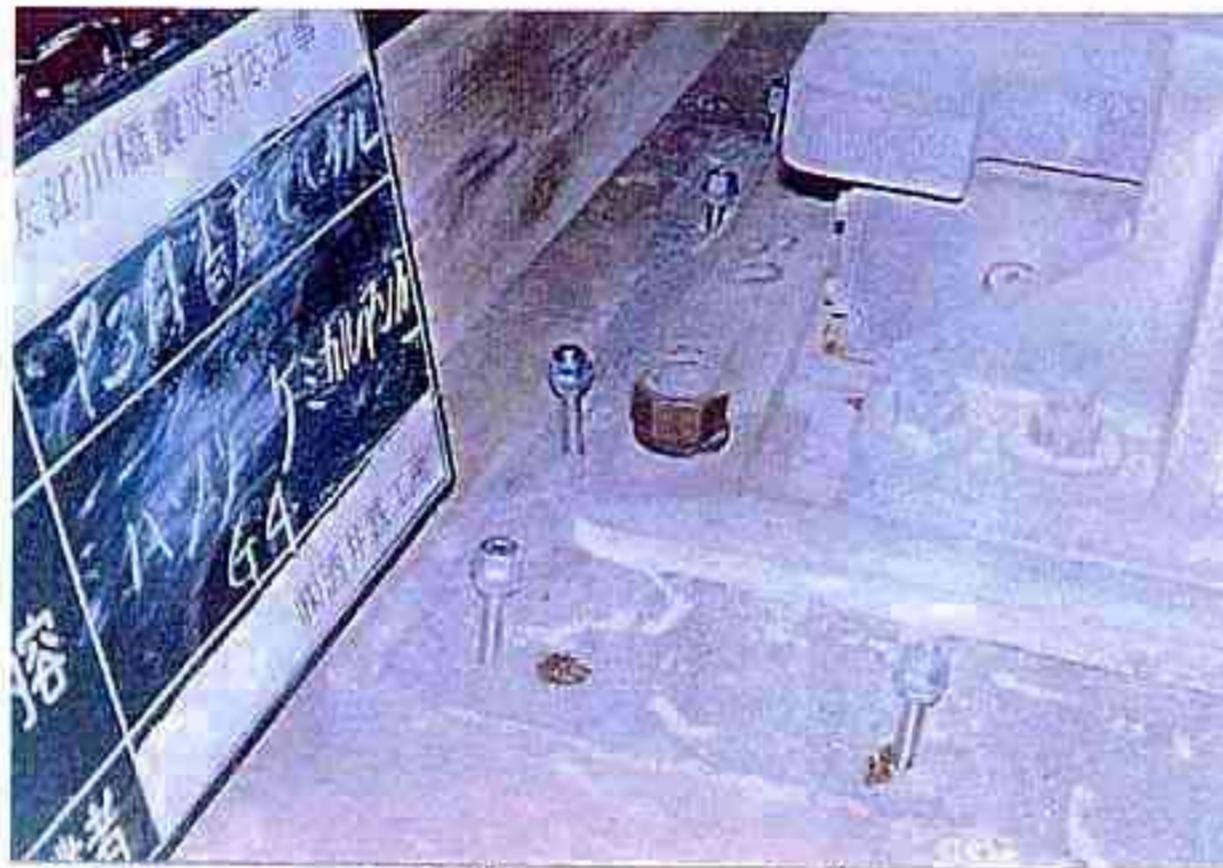
写真 5-24 ケミカルアンカー

3) 橋脚 P3A 夷座モルタルの補修

- ①下夷回りの割れているモルタルをハツリ除去する。
- ②夷下の割れている所へ速乾性の樹脂注入剤を施工する。
- ③下夷回りにケミカルアンカーを打設する（4辺 約300mm ピッチ）
- ④型枠をセットする。
- ⑤無収縮モルタルを打設する。

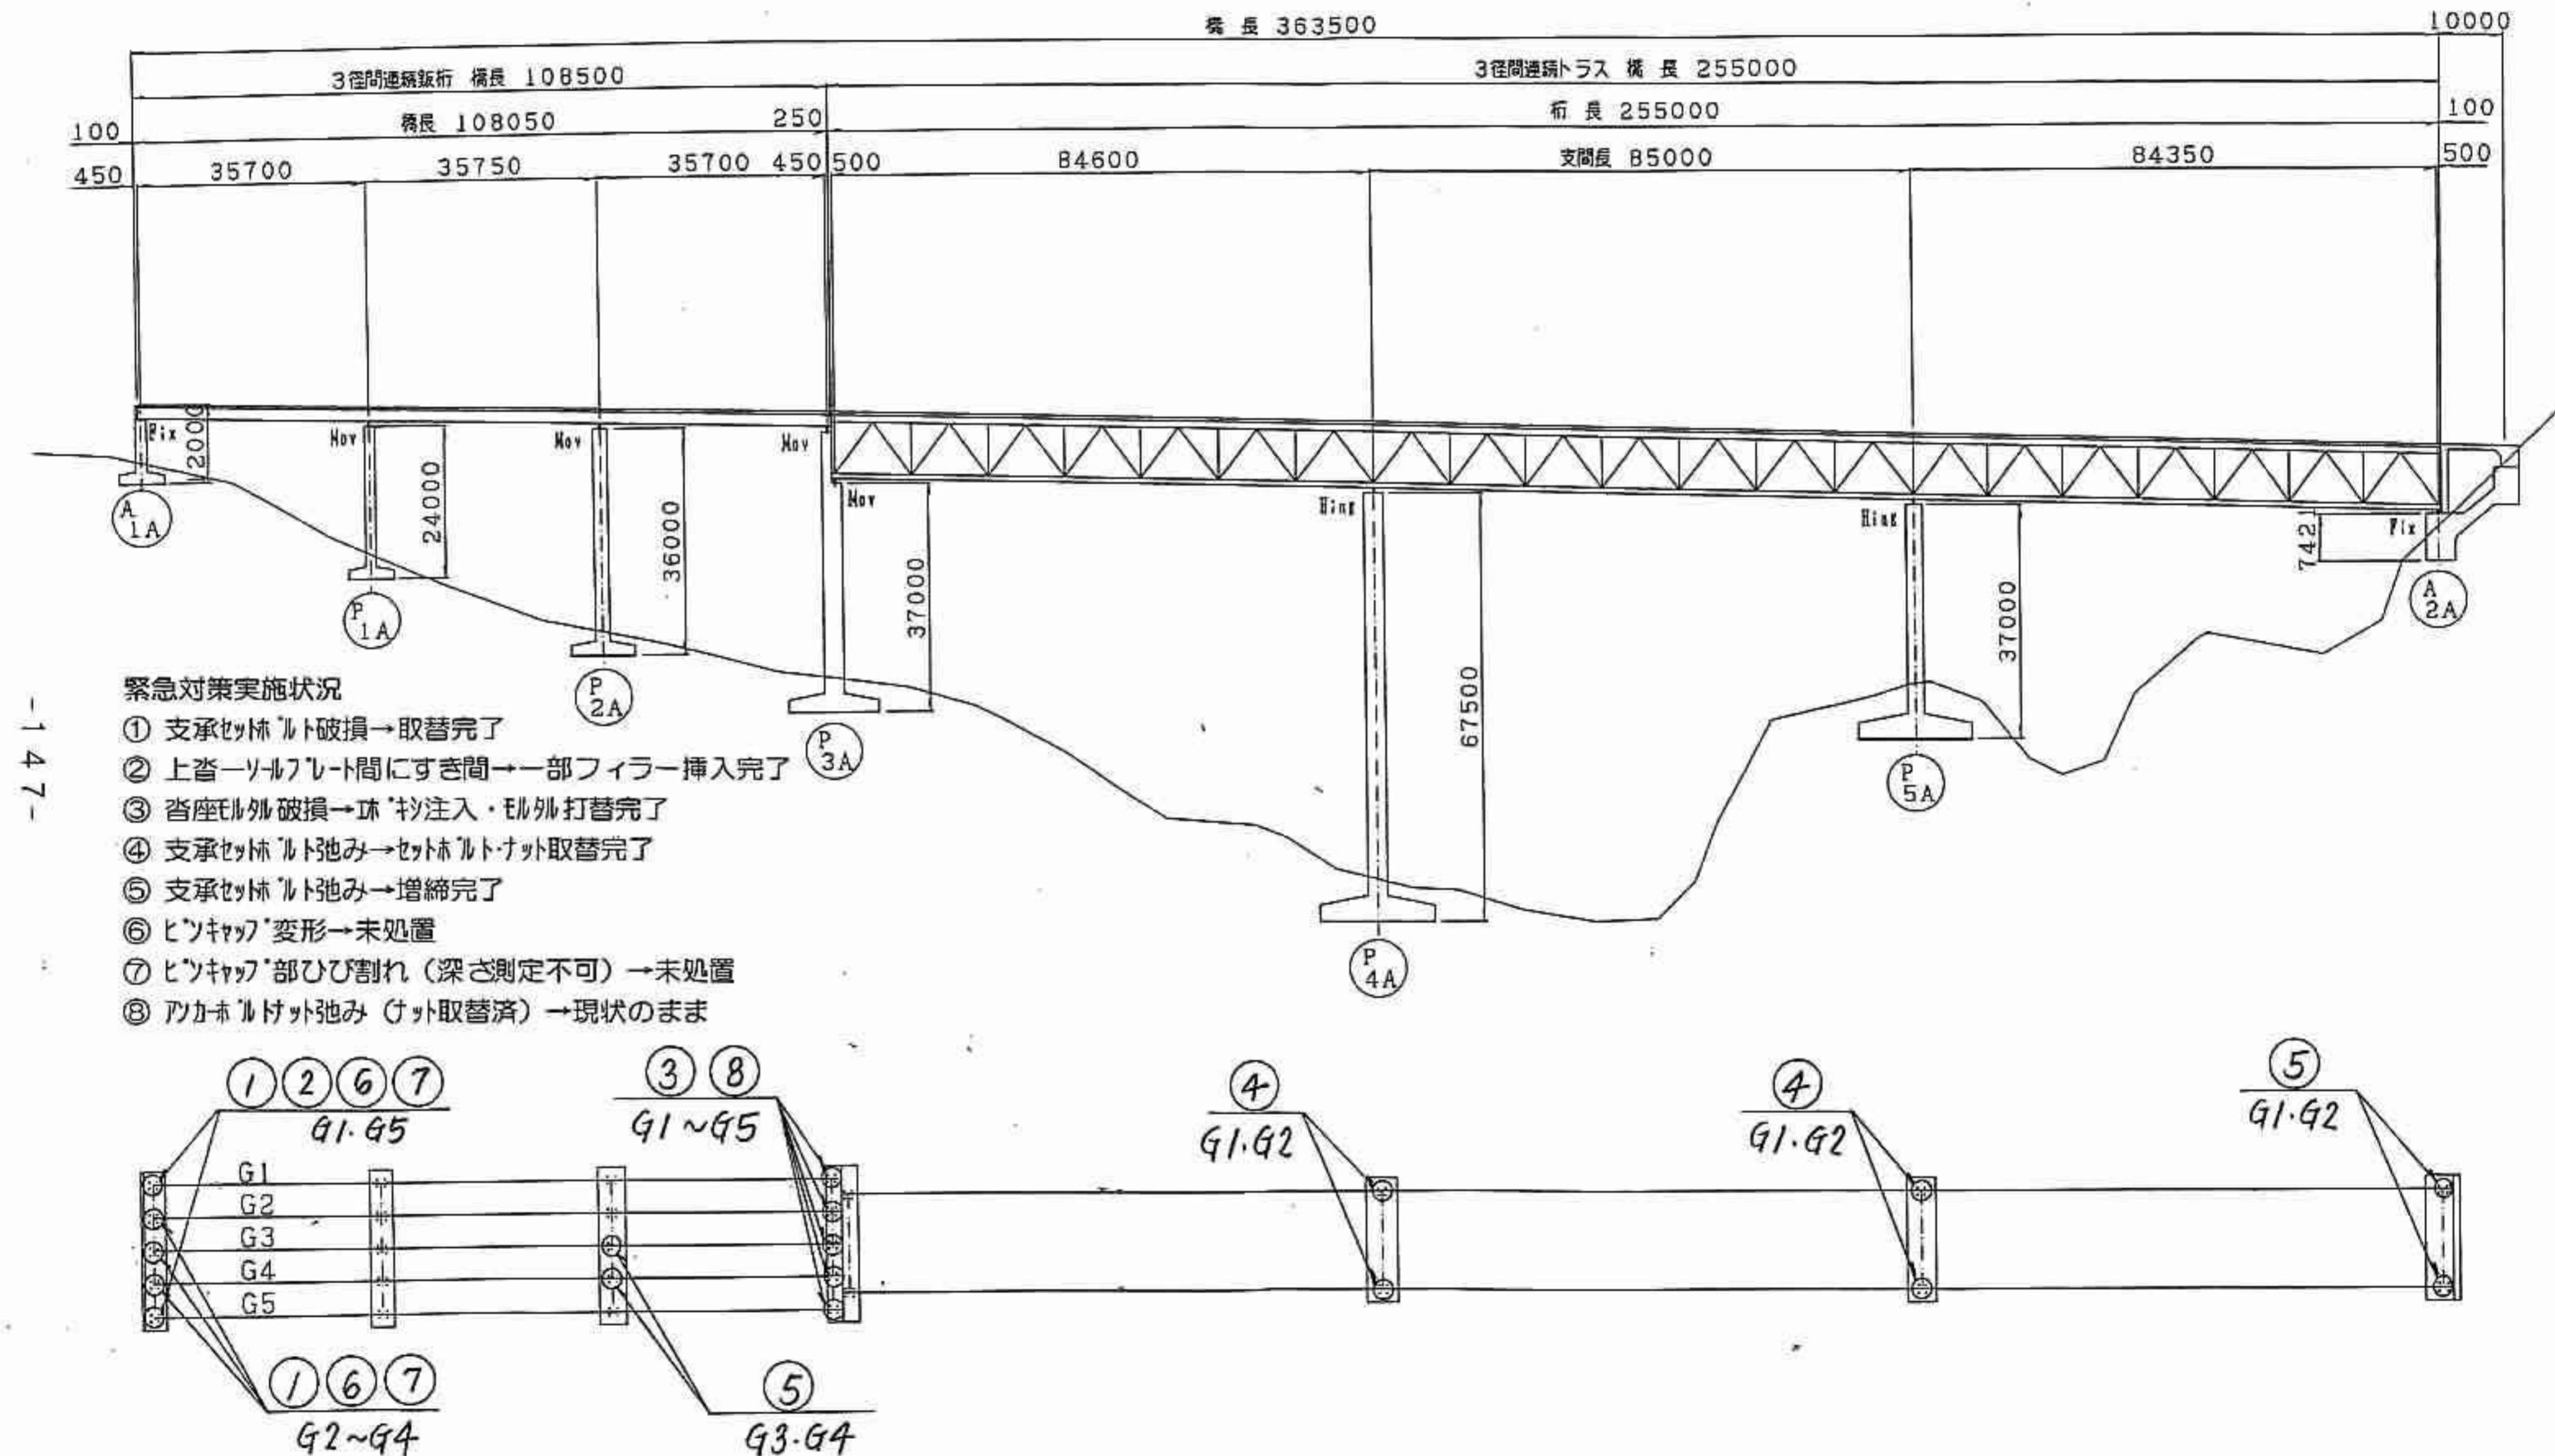
図 5-4 緊急対策実施状況図

以上の作業手順により実施した緊急対策実施状況を図 5-4 に示す。

- ① A1 A 橋台部 支承本体表面のヒビワレ部は、メッキをはがしてのPT検査が必要。
- ② PT検査の結果損傷が発見された場合、サイドキャップ受け部のみの補強は困難なため取替が基本的な流れである。
- ③ 一つの橋で損傷した沓がある場合全数取替が一般的である。この場合、鋼製沓とゴム沓の混合使用は、最終構成として不自然である。
- ④ 番等が壊れていない通常の耐震補強、すなわち既設Aタイプ沓（今回が相当）をそのまま使用する場合、桁かかり長、落橋防止装置、変異制限装置および段差防止装置などの追加検討が必要となる。

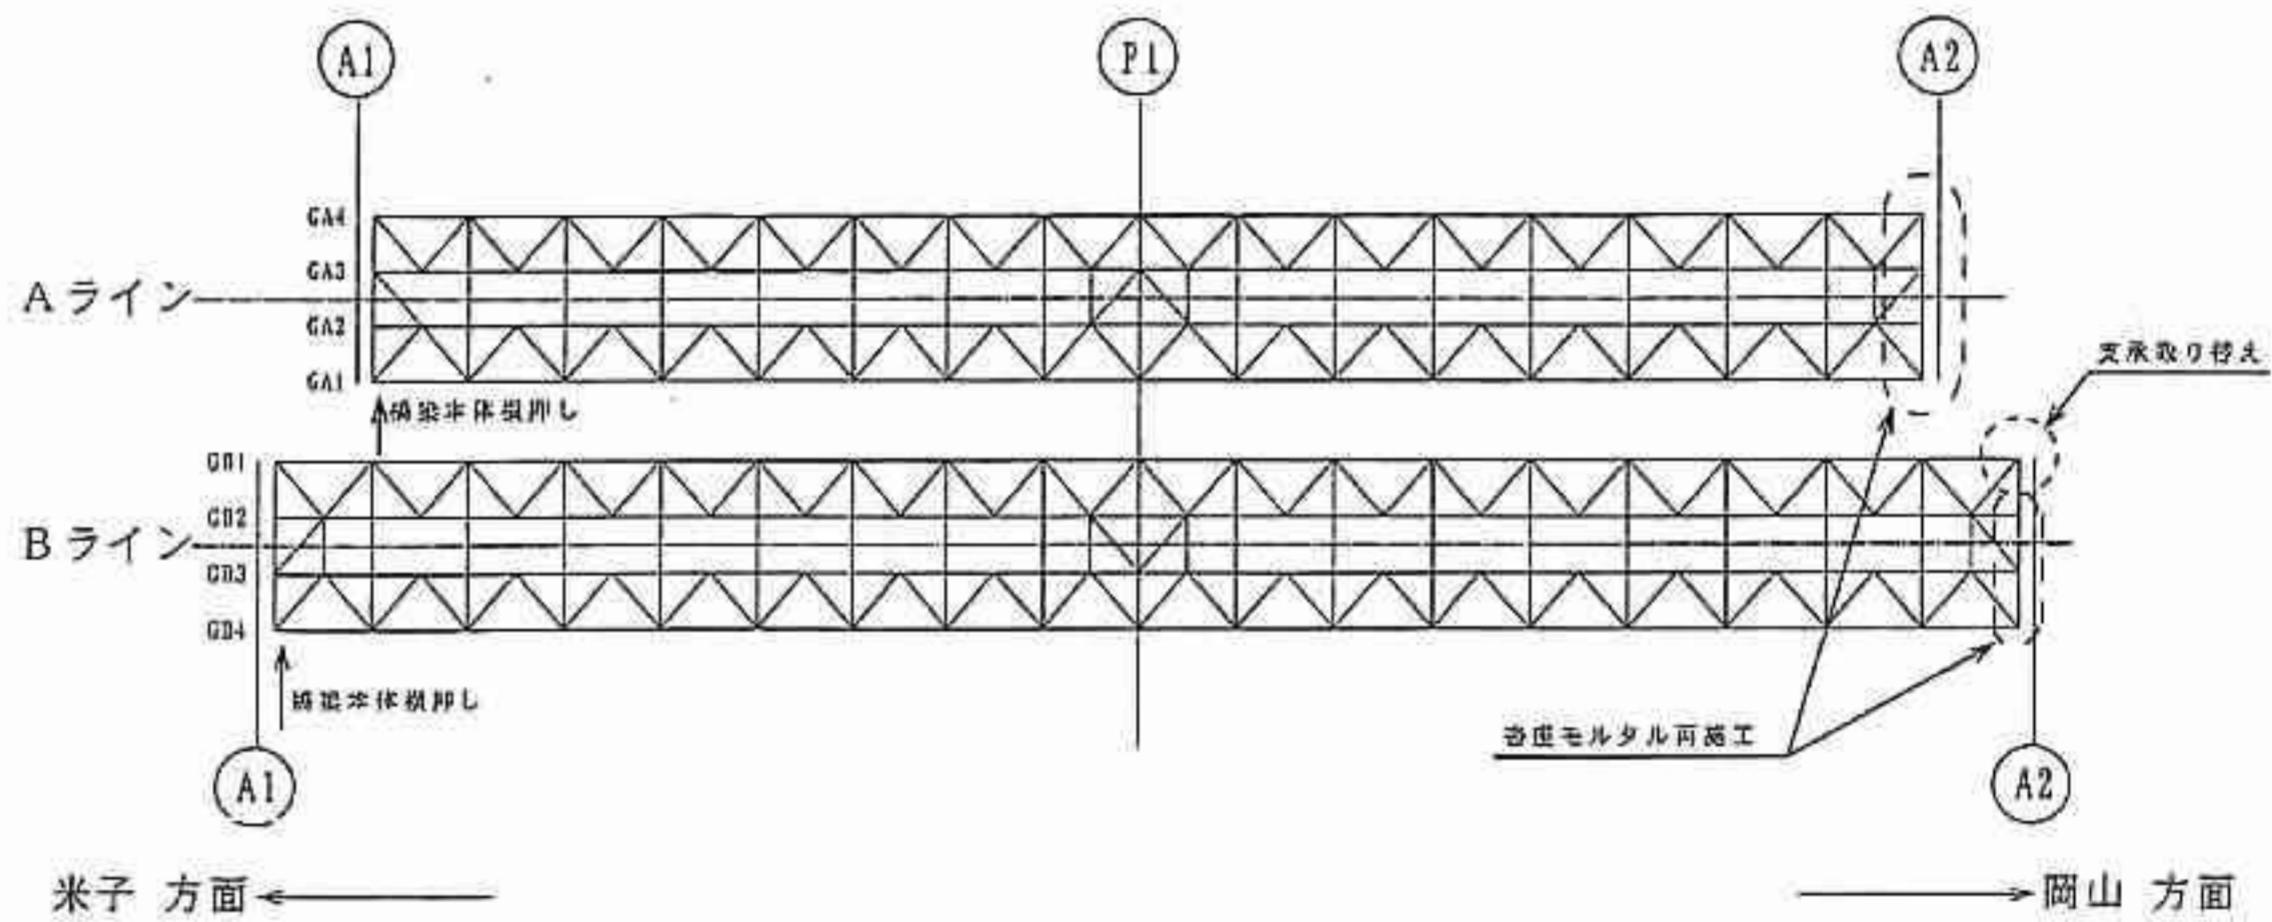
図 5-5 補修箇所図

清山川橋の被害は、B ライン・A 2 橋台上の支承 1 基に破損が確認された。また、桁全体の橋軸直角方向の横ずれ、沓座モルタルの割れといった損傷も発生した。

本要領書においては、①BラインA2上の破損した支承（上承のみ）の取り替え、
②横ずれした橋梁本体の横押し、③損傷した沓座モルタルの撤去ならびに再施工の
3項目について行った。

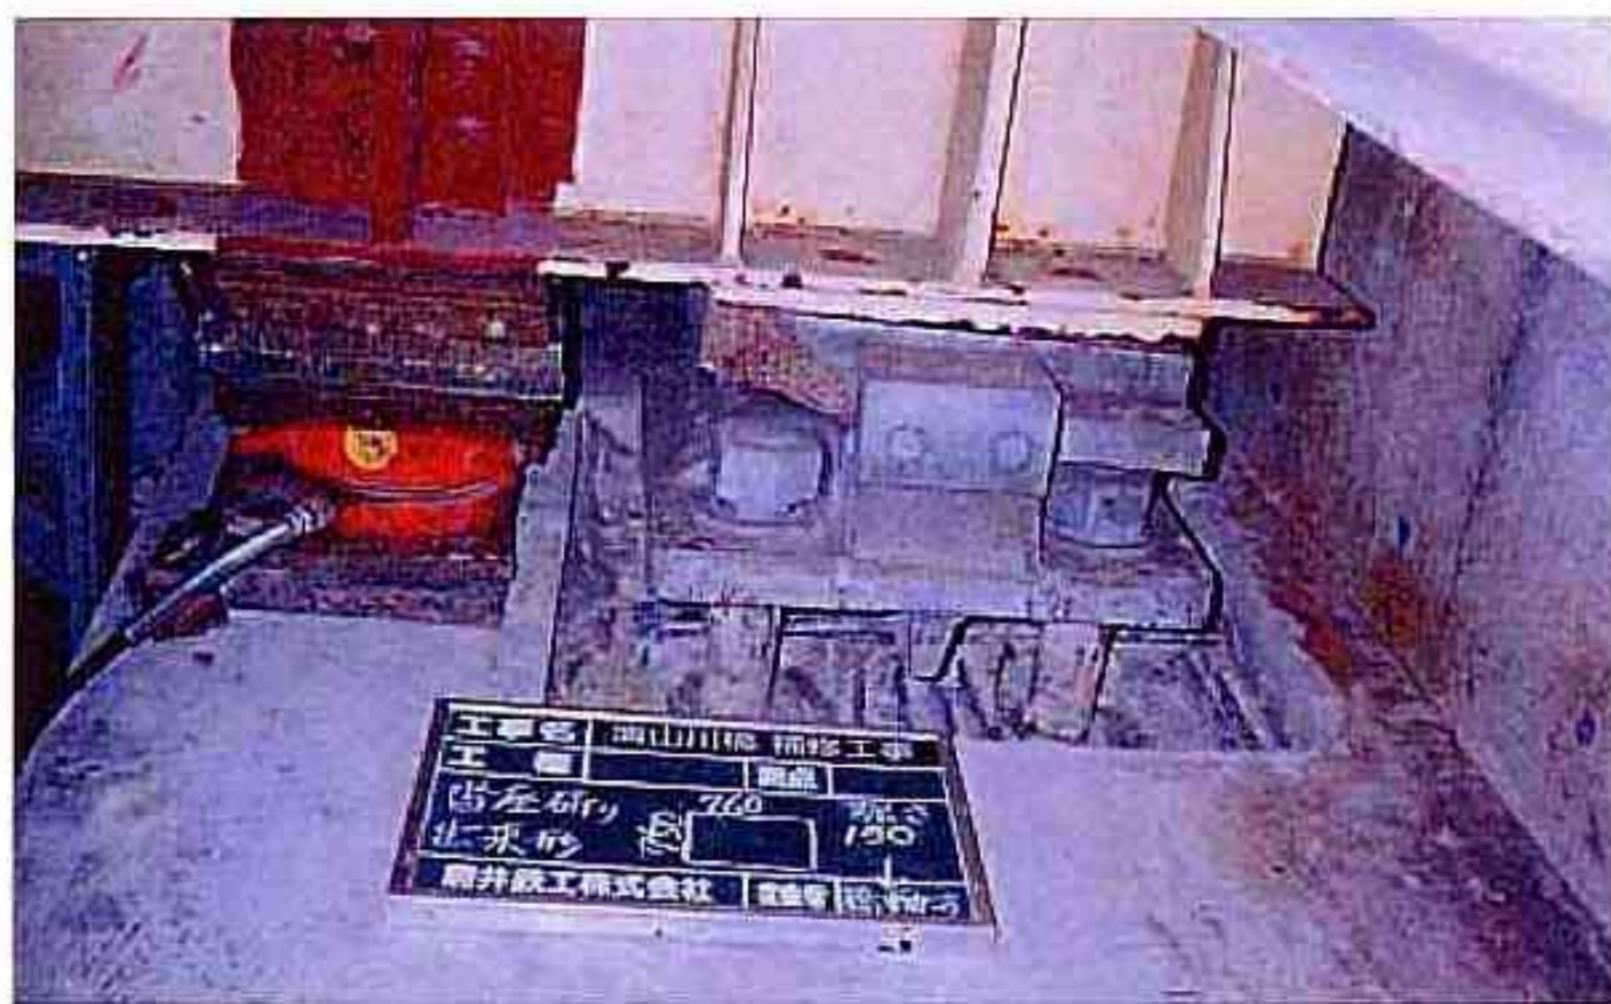
写真 5-27

沓座ハツリ完了

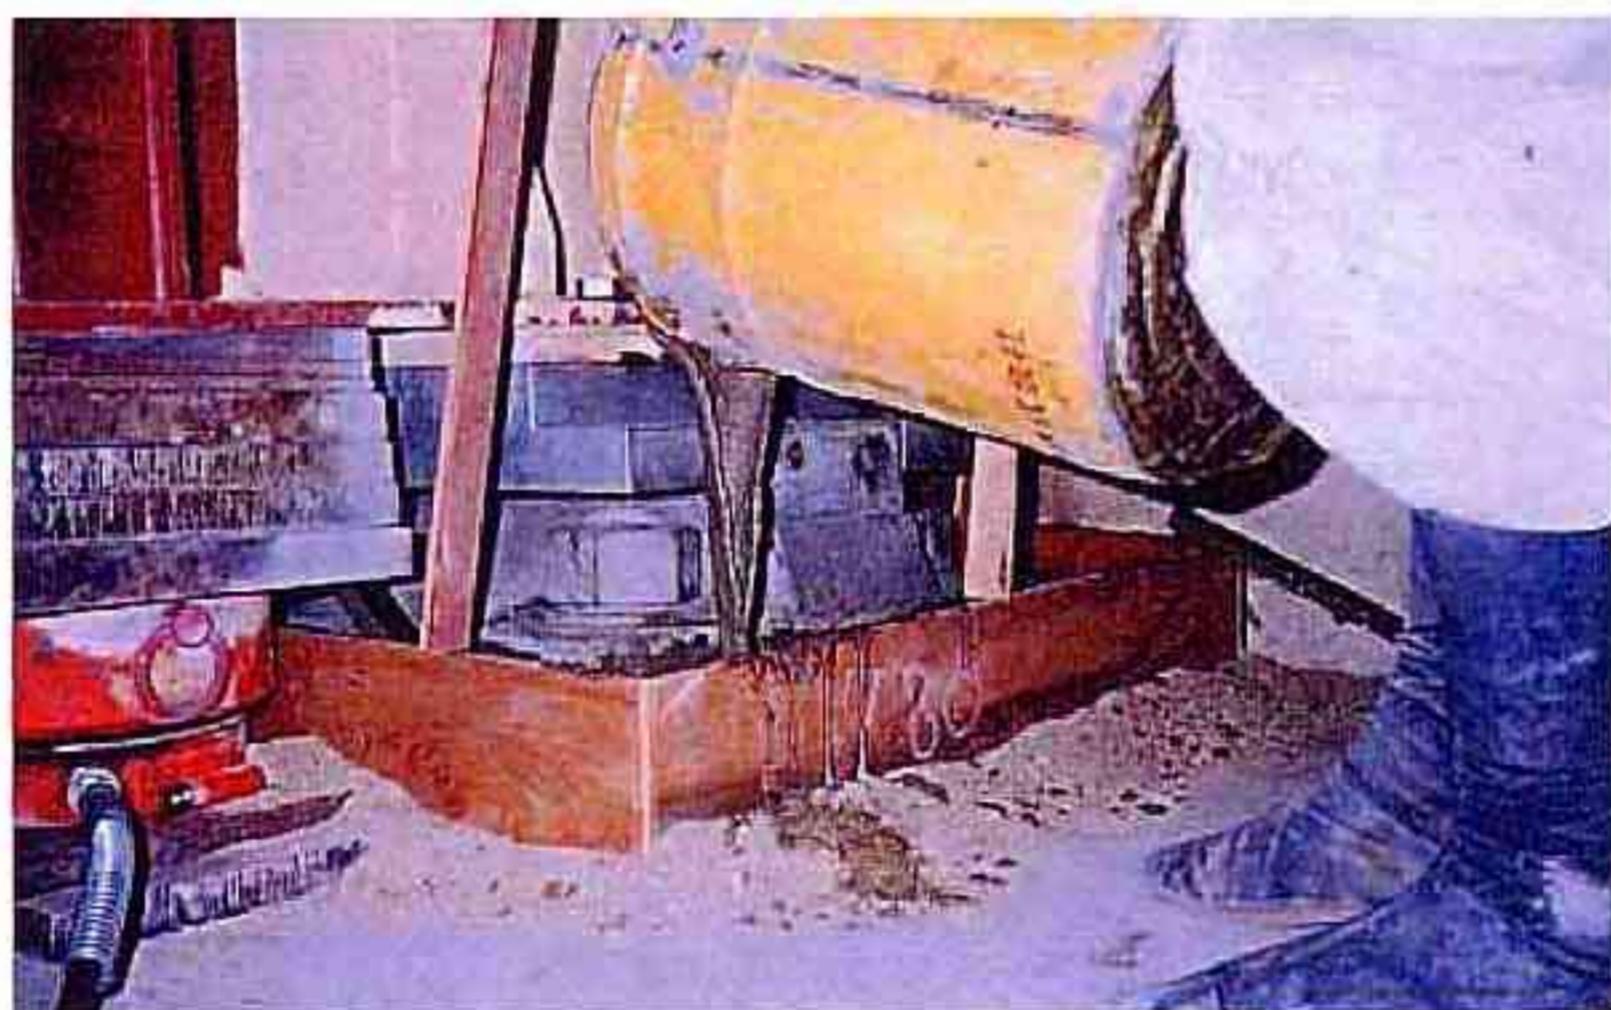
写真 5-28

沓座モルタル再施工

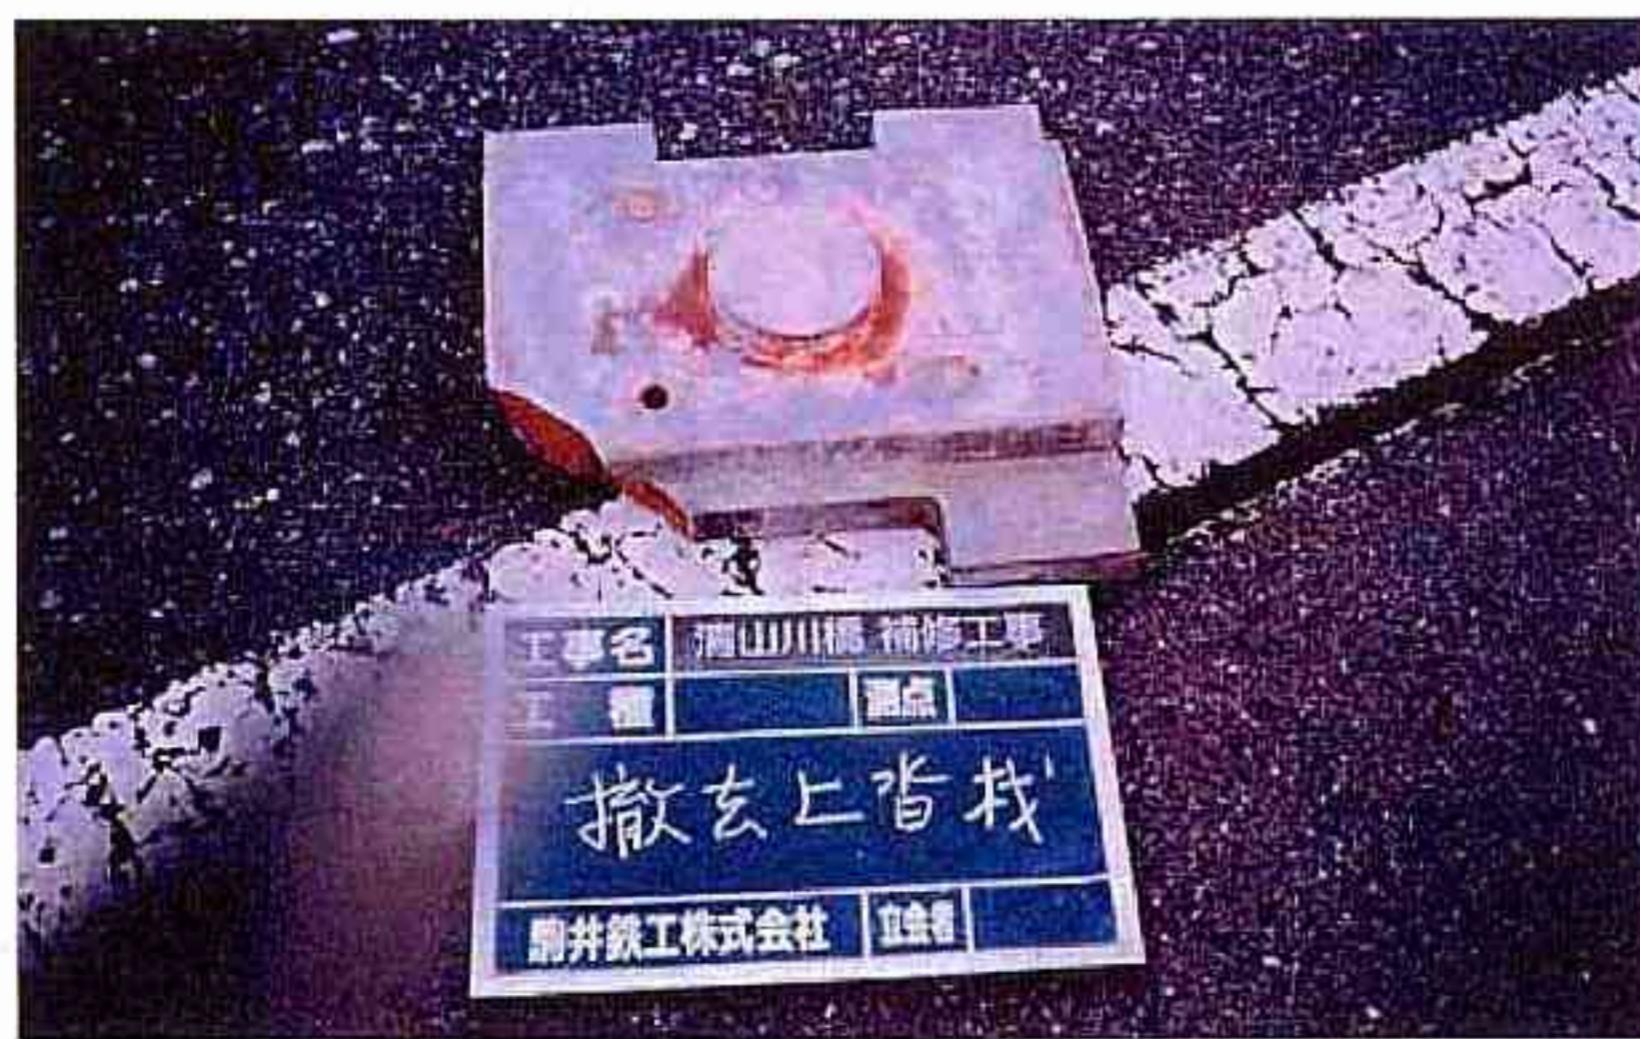
写真 5-29

撤去上沓板損状況

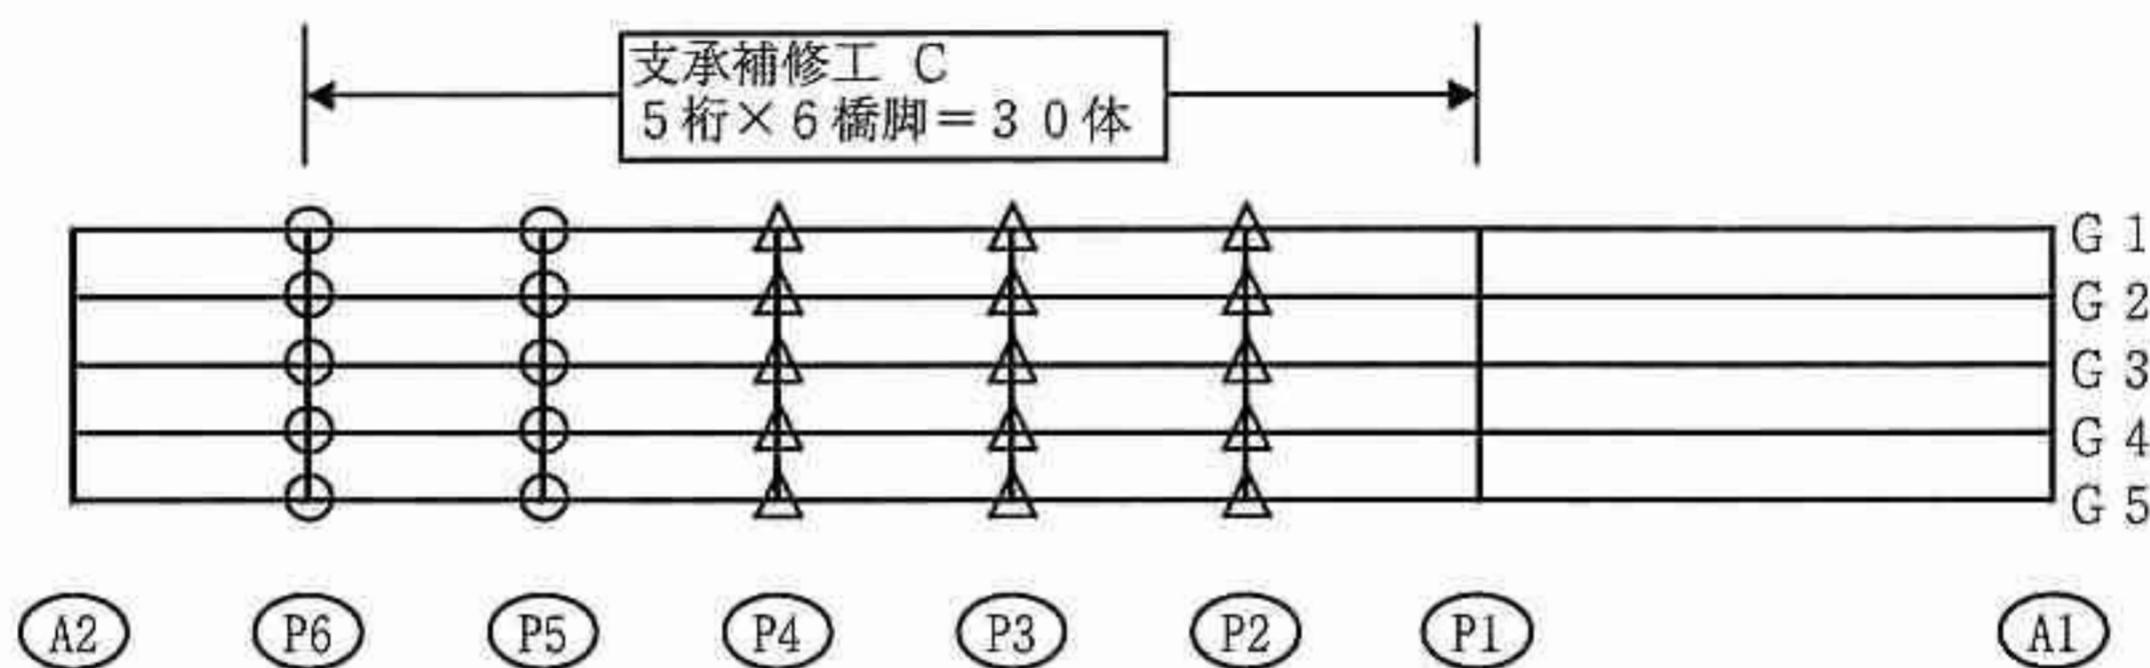
1) 補修箇所

門生高架橋の被害は、沓座サイドブロックの変形及び破損が確認された。損傷形体別に見ると、P2、P3、P5、P6 は変形、P4 は変形と破損であった。
以下に、補修箇所・補修フローチャートを示す。
