5.2.2 橋梁補修

橋梁点検の結果、多くの橋でセットボルトの弛みやアンカーボルトナットの弛みといった被害が発生した。これらの損傷については、速やかに増し締め処置を施した。

ここでは、被害の大きかった大江川橋・清山川橋・門生高架橋の3橋について復旧工の詳細を示す。

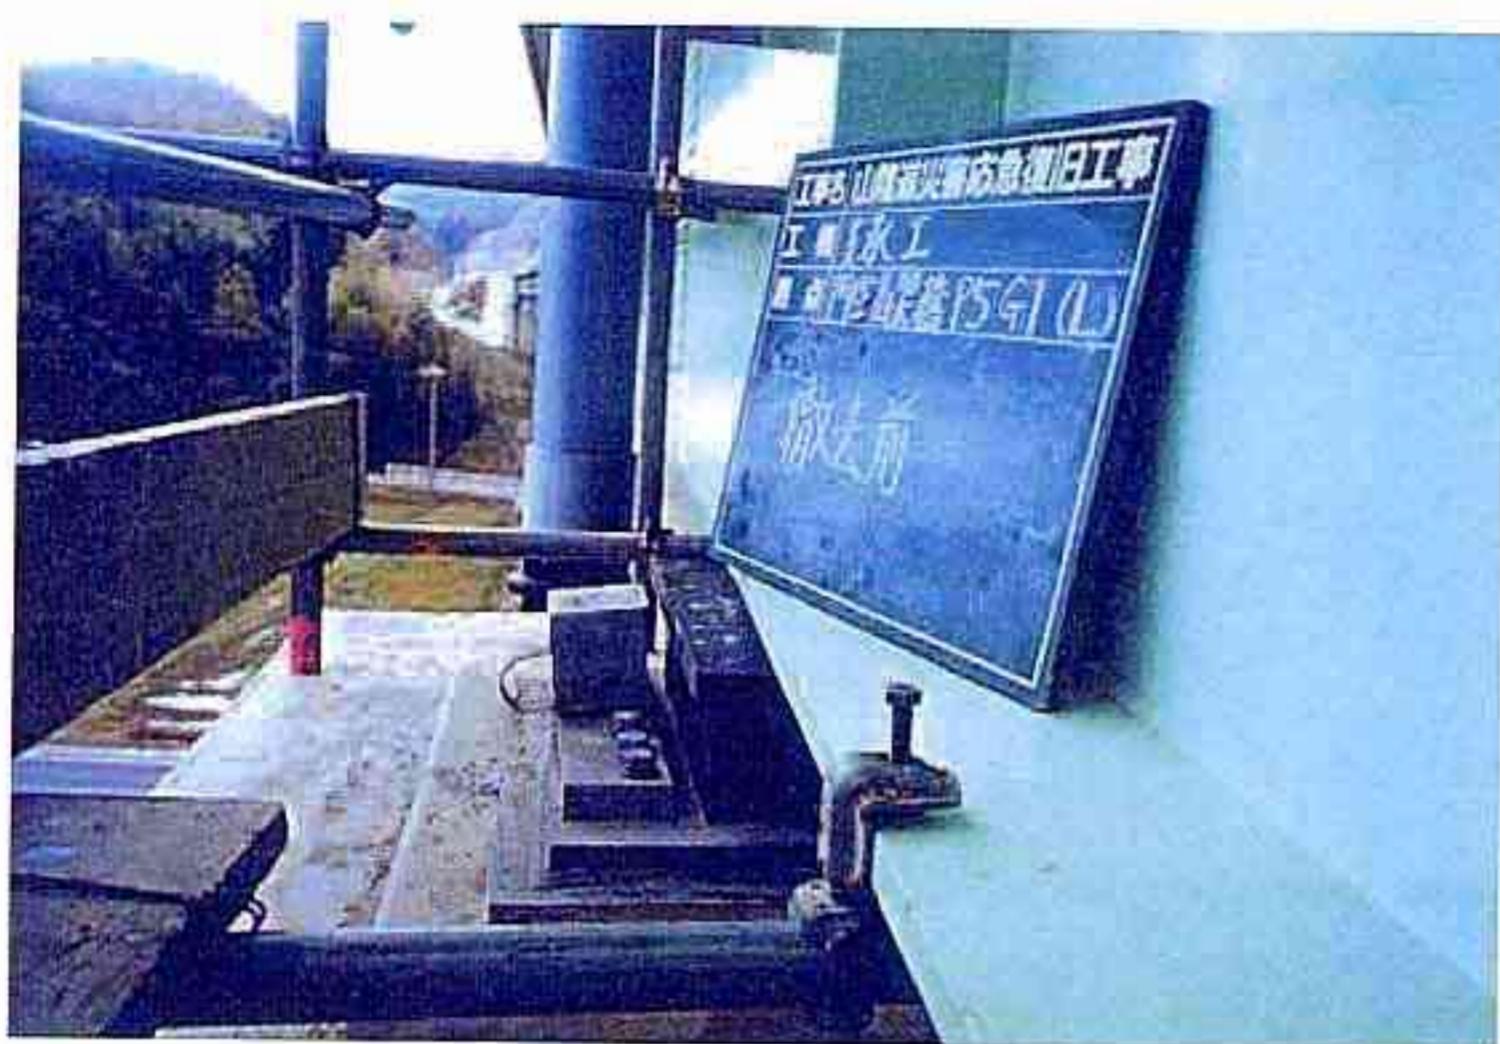
写真 5-30

サイドブロック
変形状況

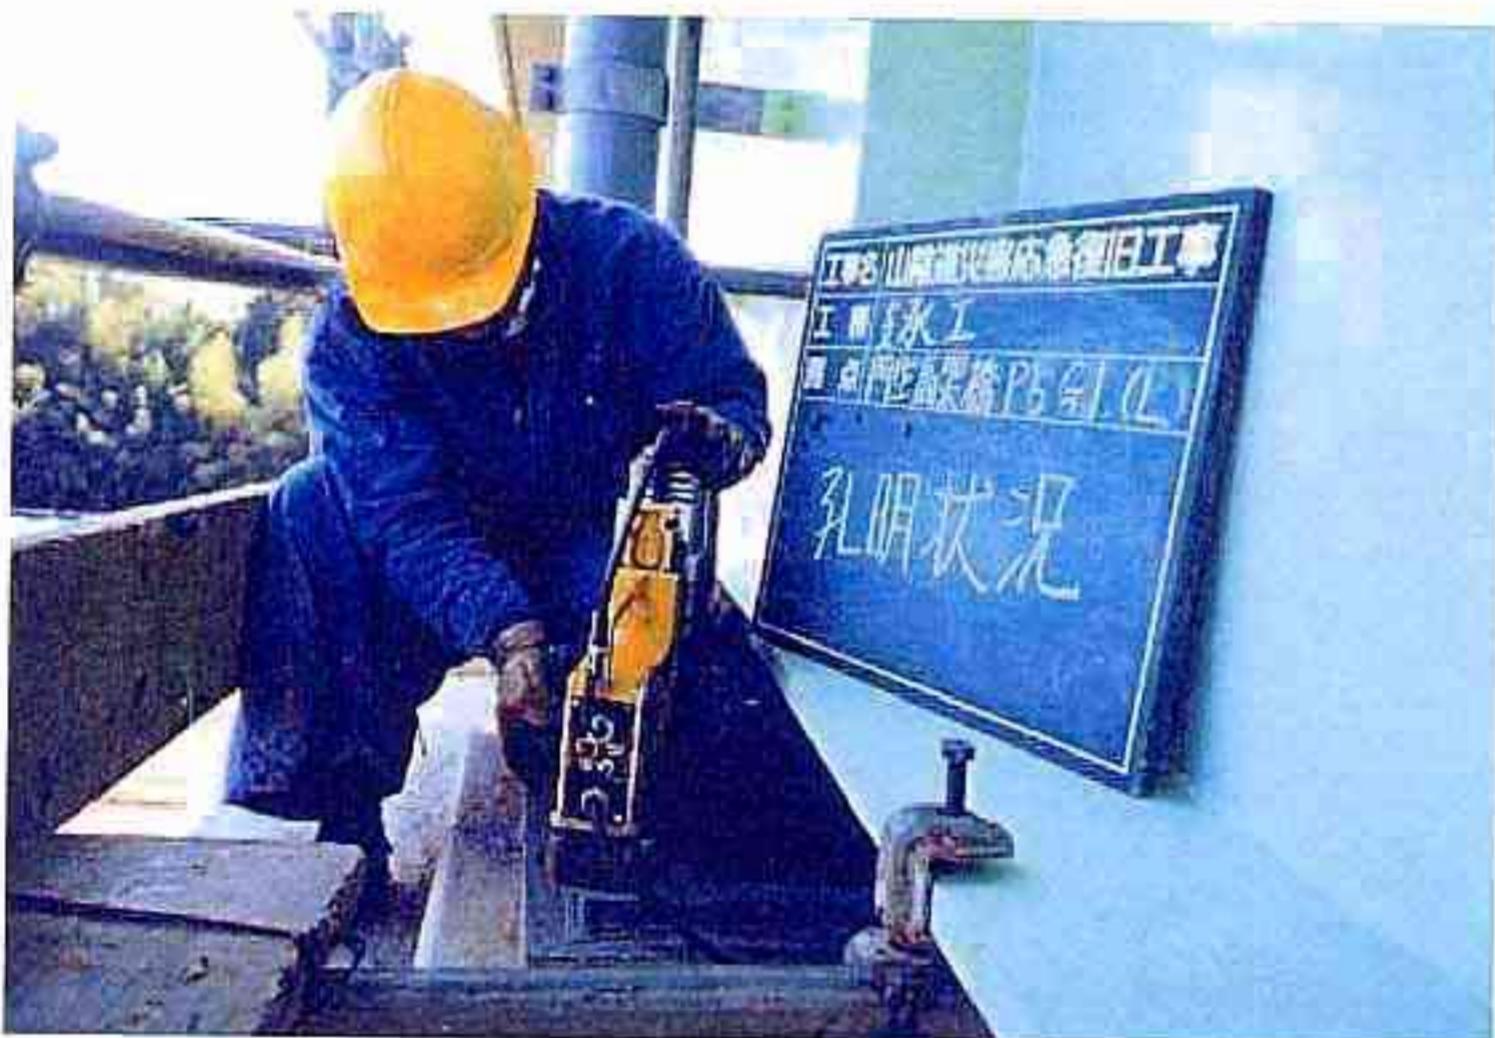
写真 5-31

ボルト孔拡大

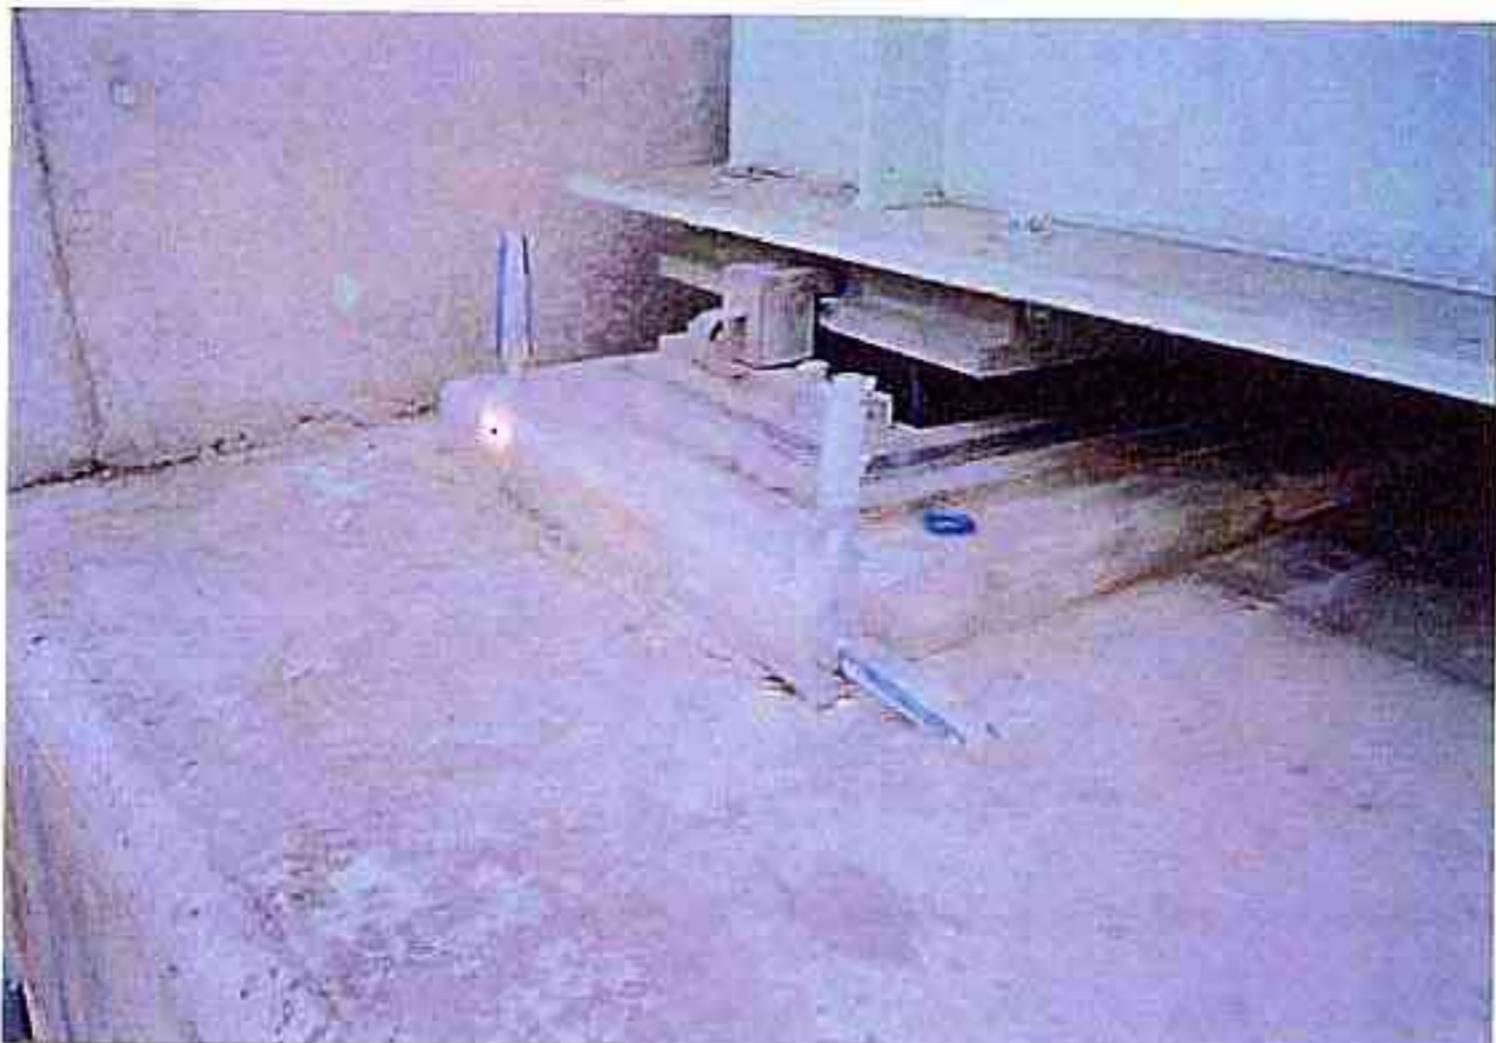
写真 5-32

沓座モルタル補修

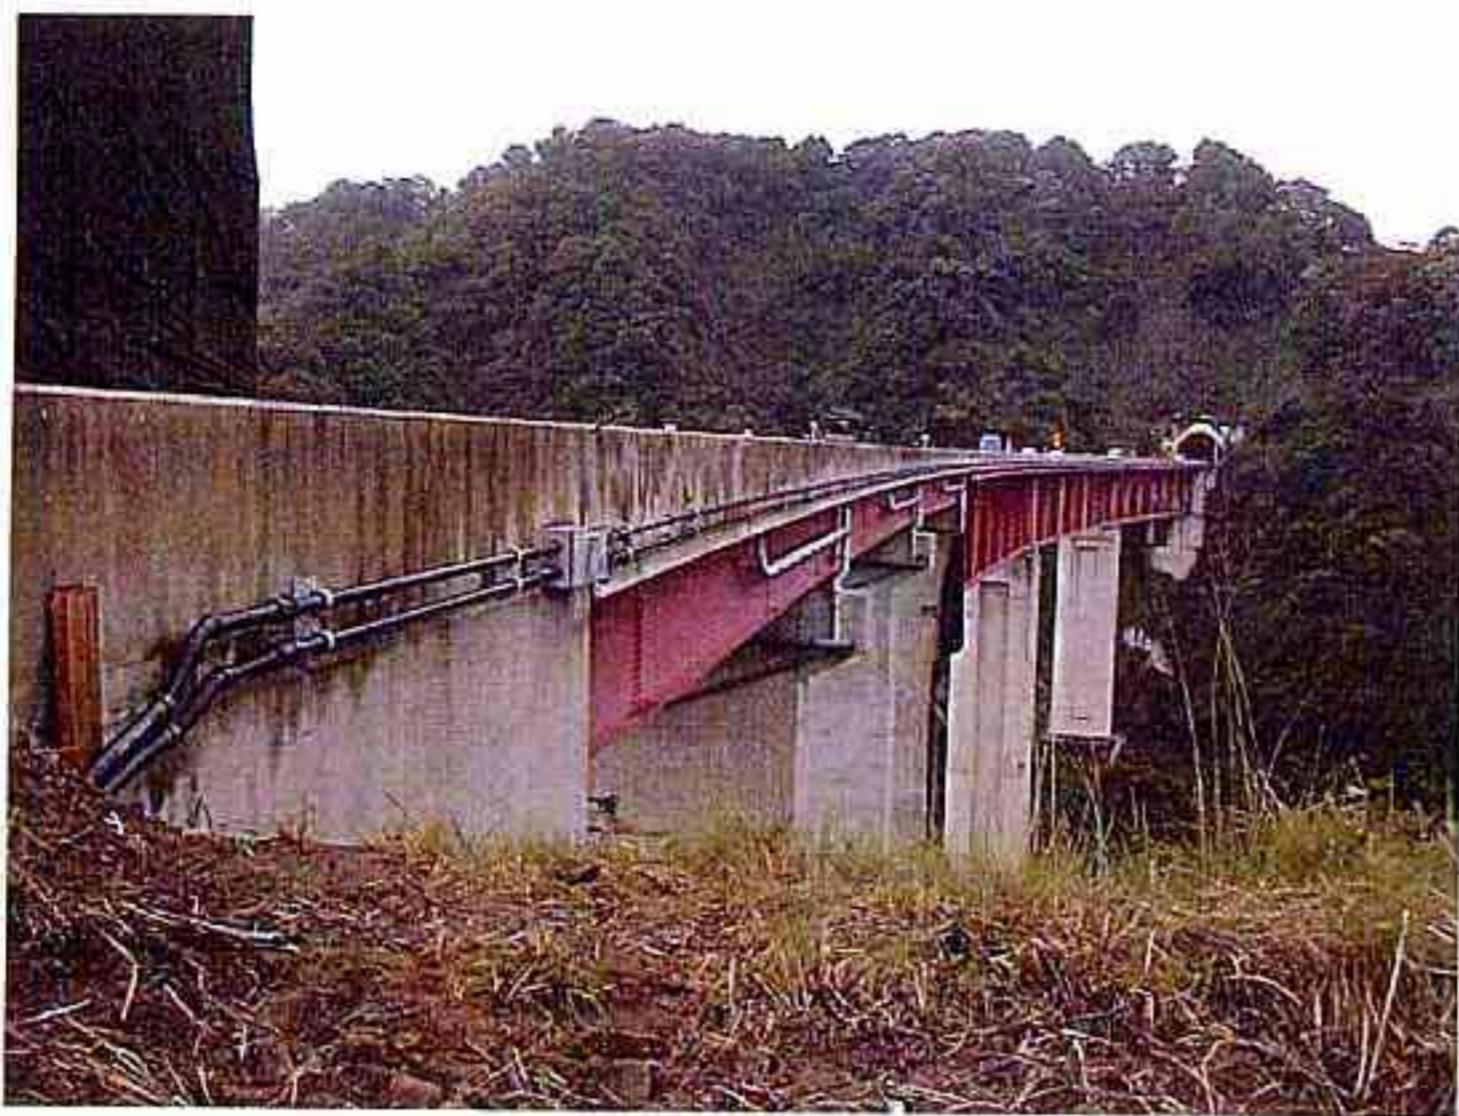
写真 5-33

大江川橋

通信ケーブル復旧状況

これまで地震によるケーブル切断は、橋梁の落橋に伴う切断はあったが、今回のようにケーブルだけが切断した事例は初めてであった。元来、JHは橋梁の伸縮継手に温度変化に対する伸縮を吸収するピストン方式を採用している。この方式は縦断方向の伸縮は対応できるが、横断や上下方向の伸縮は吸収できないため、今後は縦断方向、横断方向、上下方向の伸縮を考慮した仕様に変更する必要性に迫られてきた。また、今回の事例から速やかな被災箇所の特定や応急復旧までの時間短縮といった面など多くの教訓を得ることができた。

復旧は橋梁部に埋設された配管が使えないため、壁高欄部分に配管を添加し、この中に新たなケーブルを敷設した。

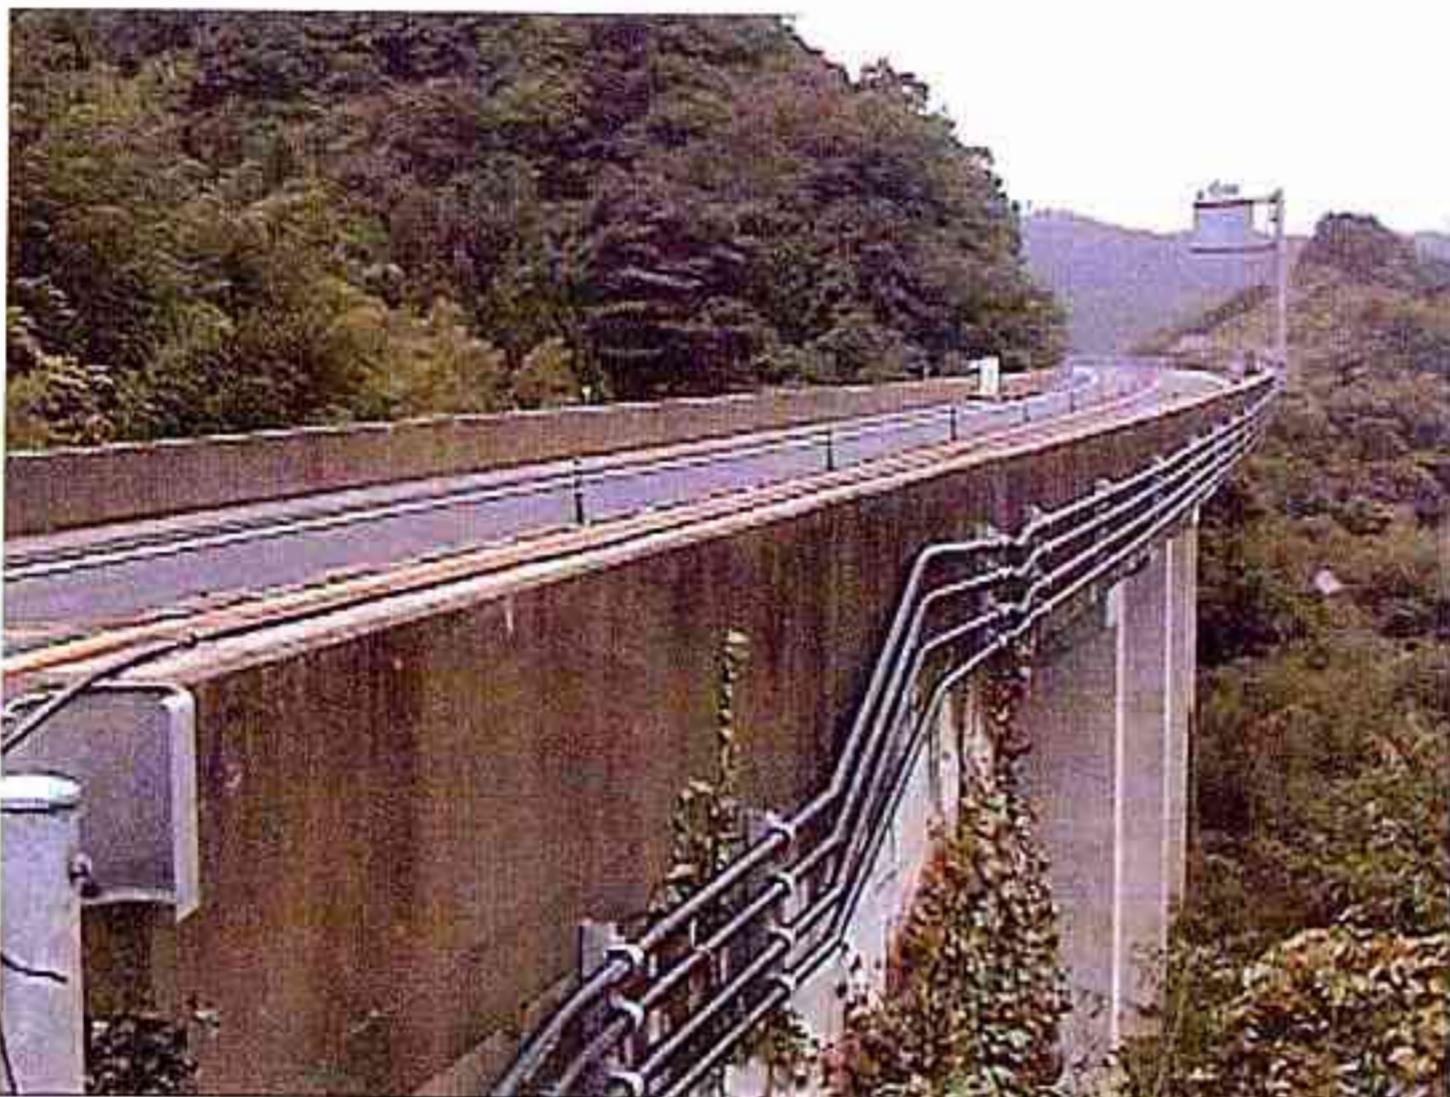
写真 5-34

佐川橋

通信ケーブル及び
D板制御ケーブル復旧状況
