鳥取県西部地震災害報告書

(ダイジェスト版)

平成13年3月

日本道路公団中国支社

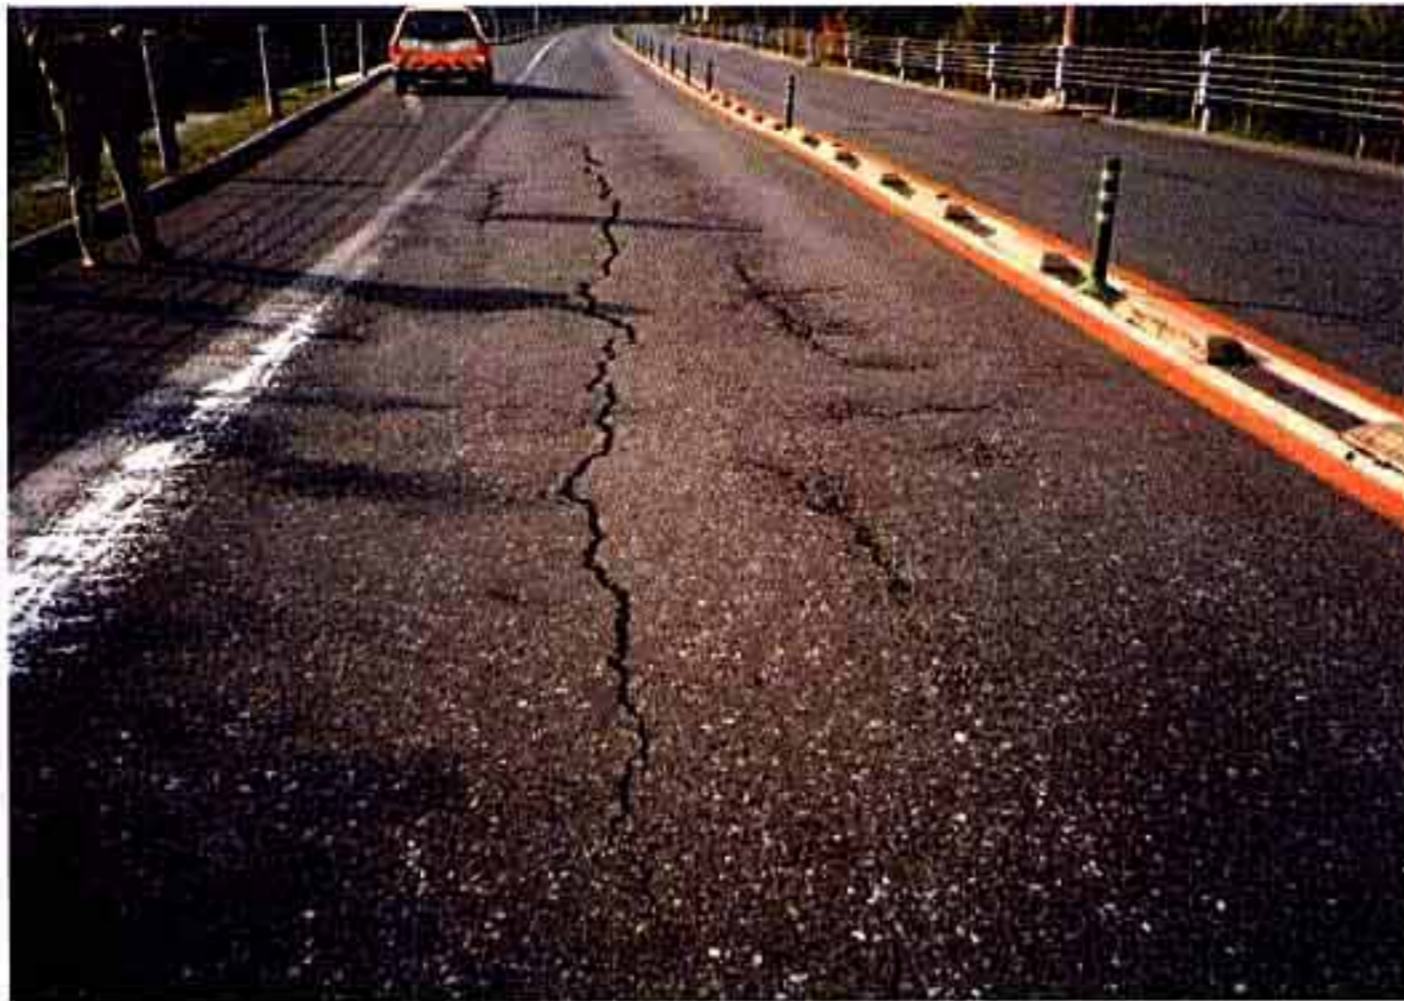
米子①
KP49.25
路面クラック

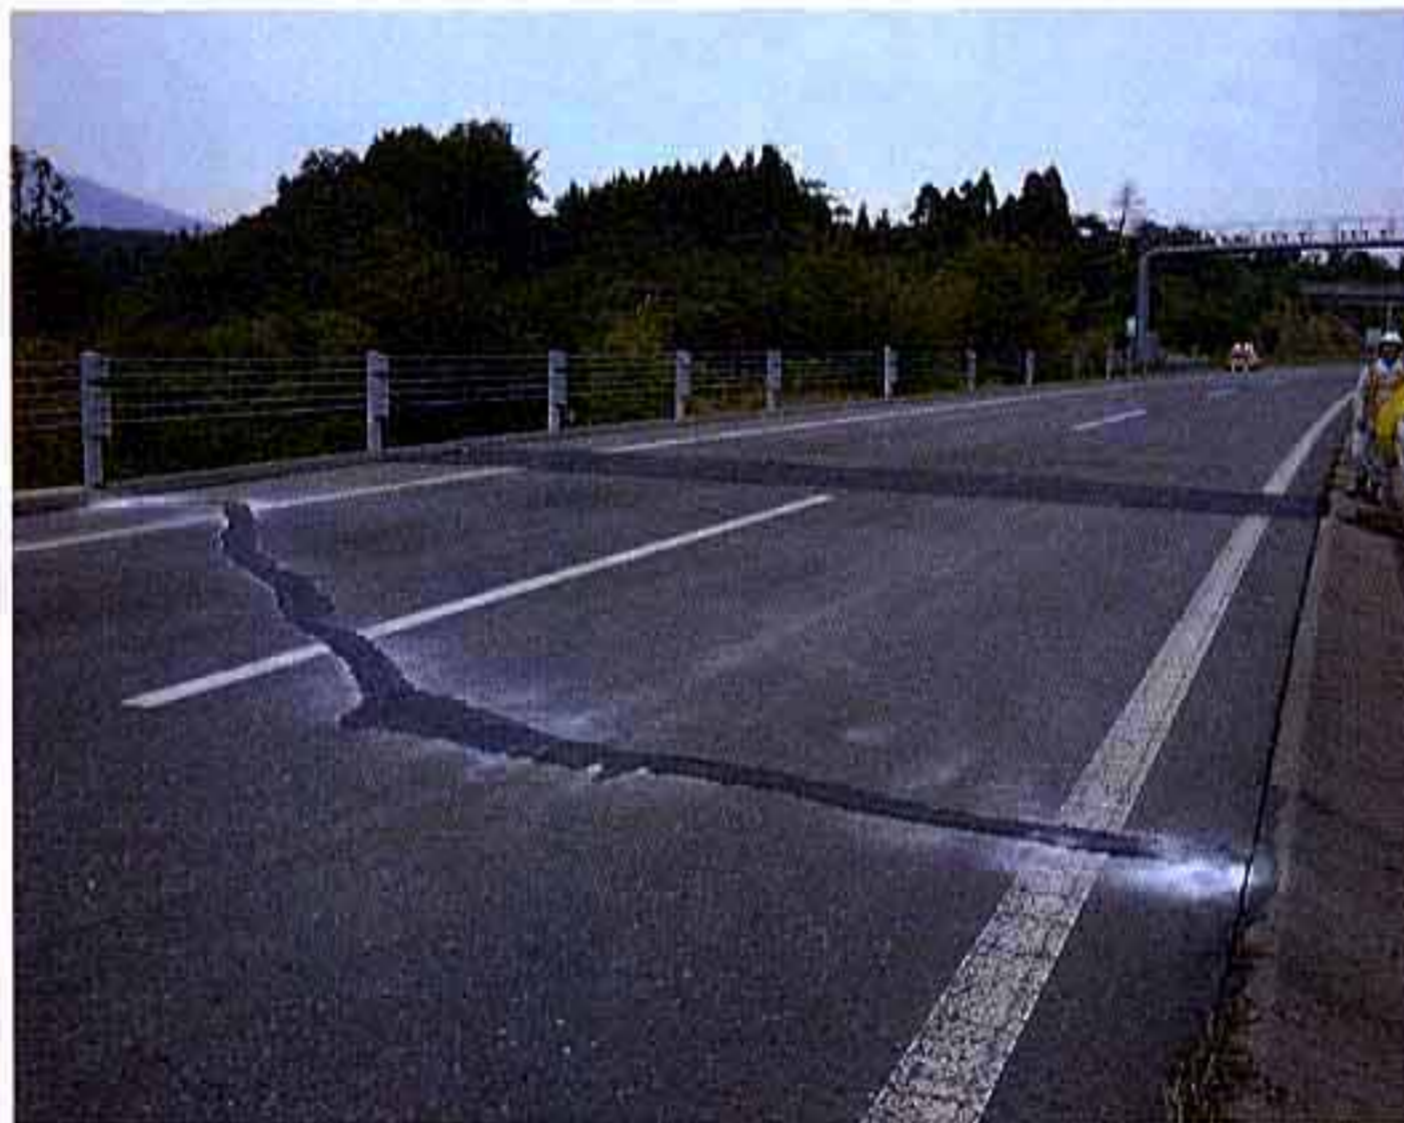
米子②
KP58.1
路面クラック・段差

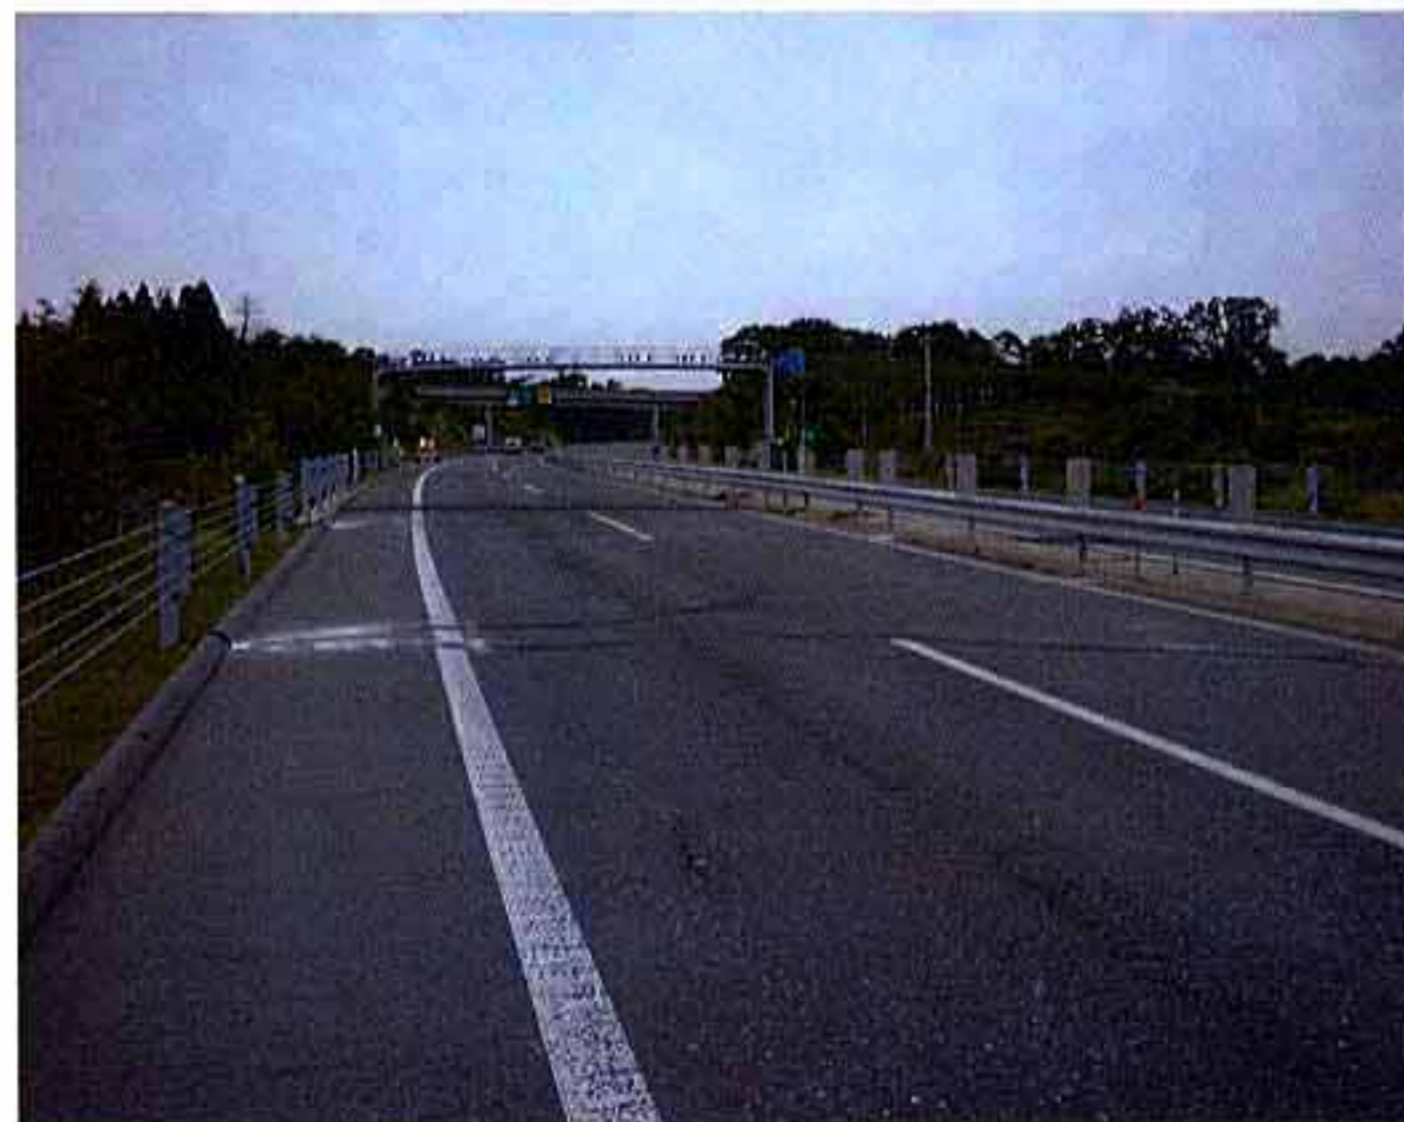
米子③
KP58.1
路面クラック・段差

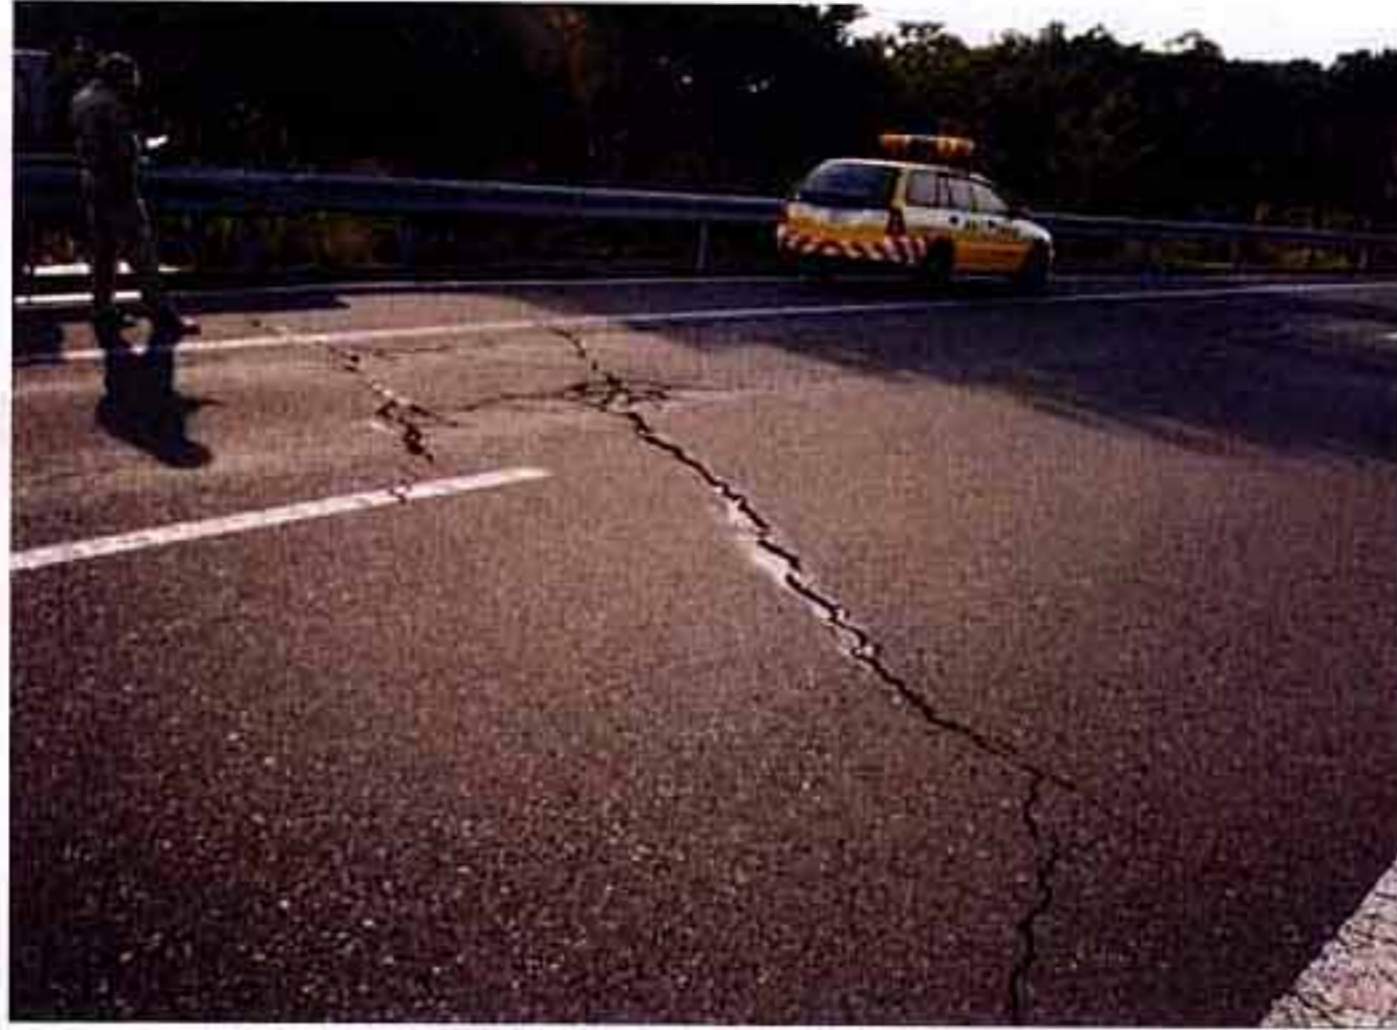
米子④
KP58.16(下)
路面クラック

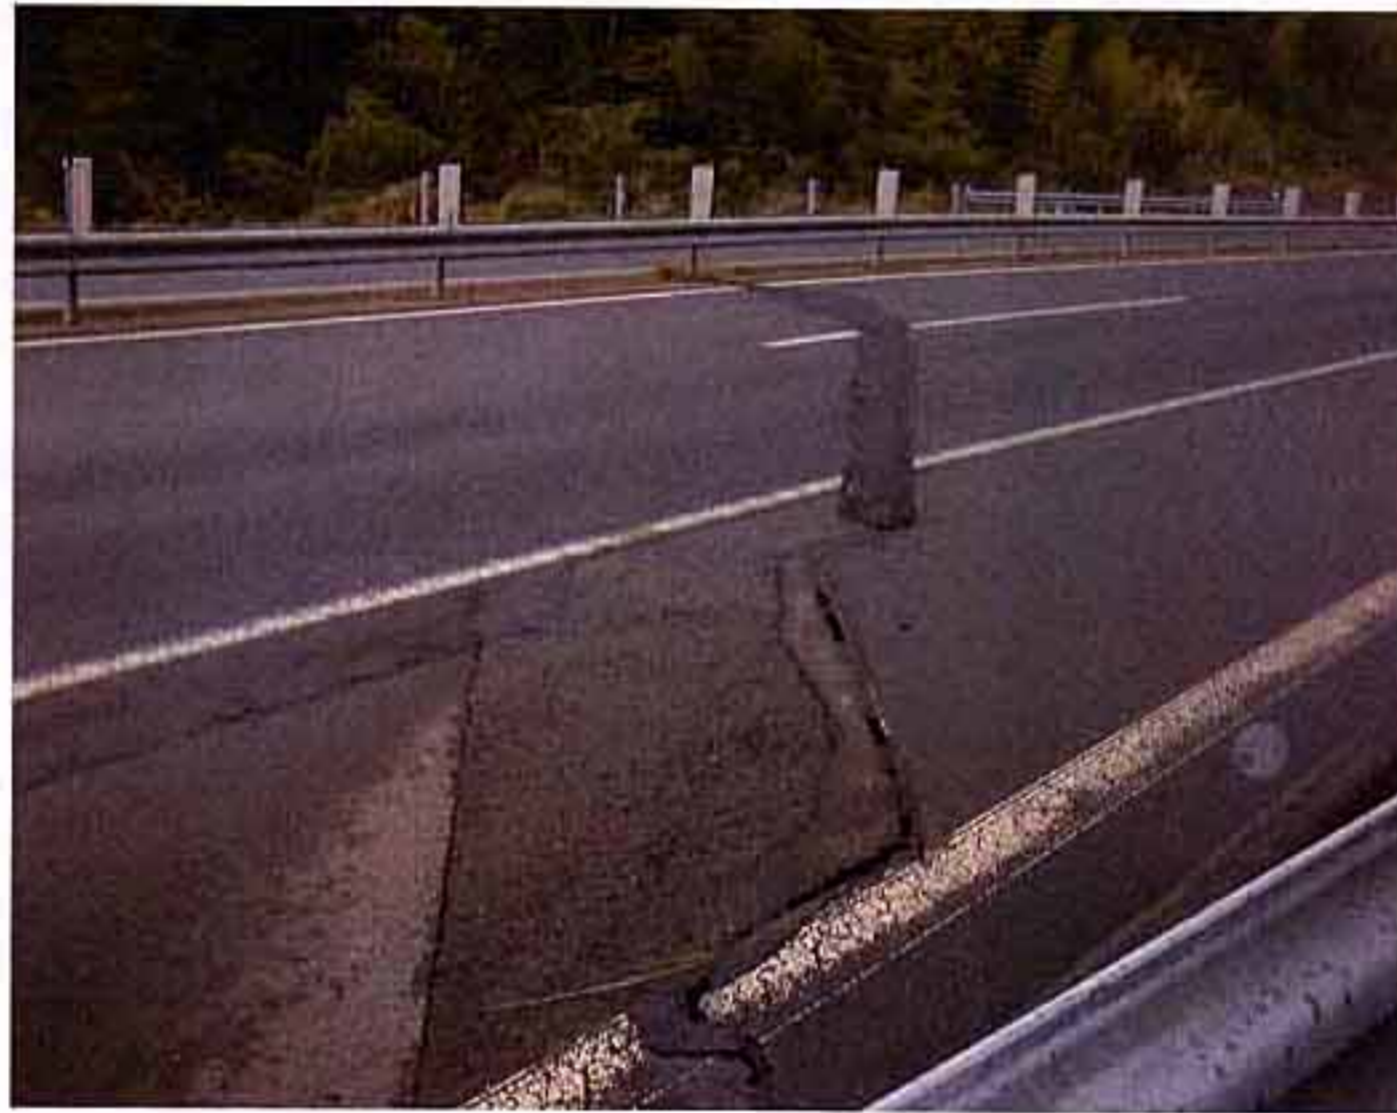
米子⑤
路面クラック

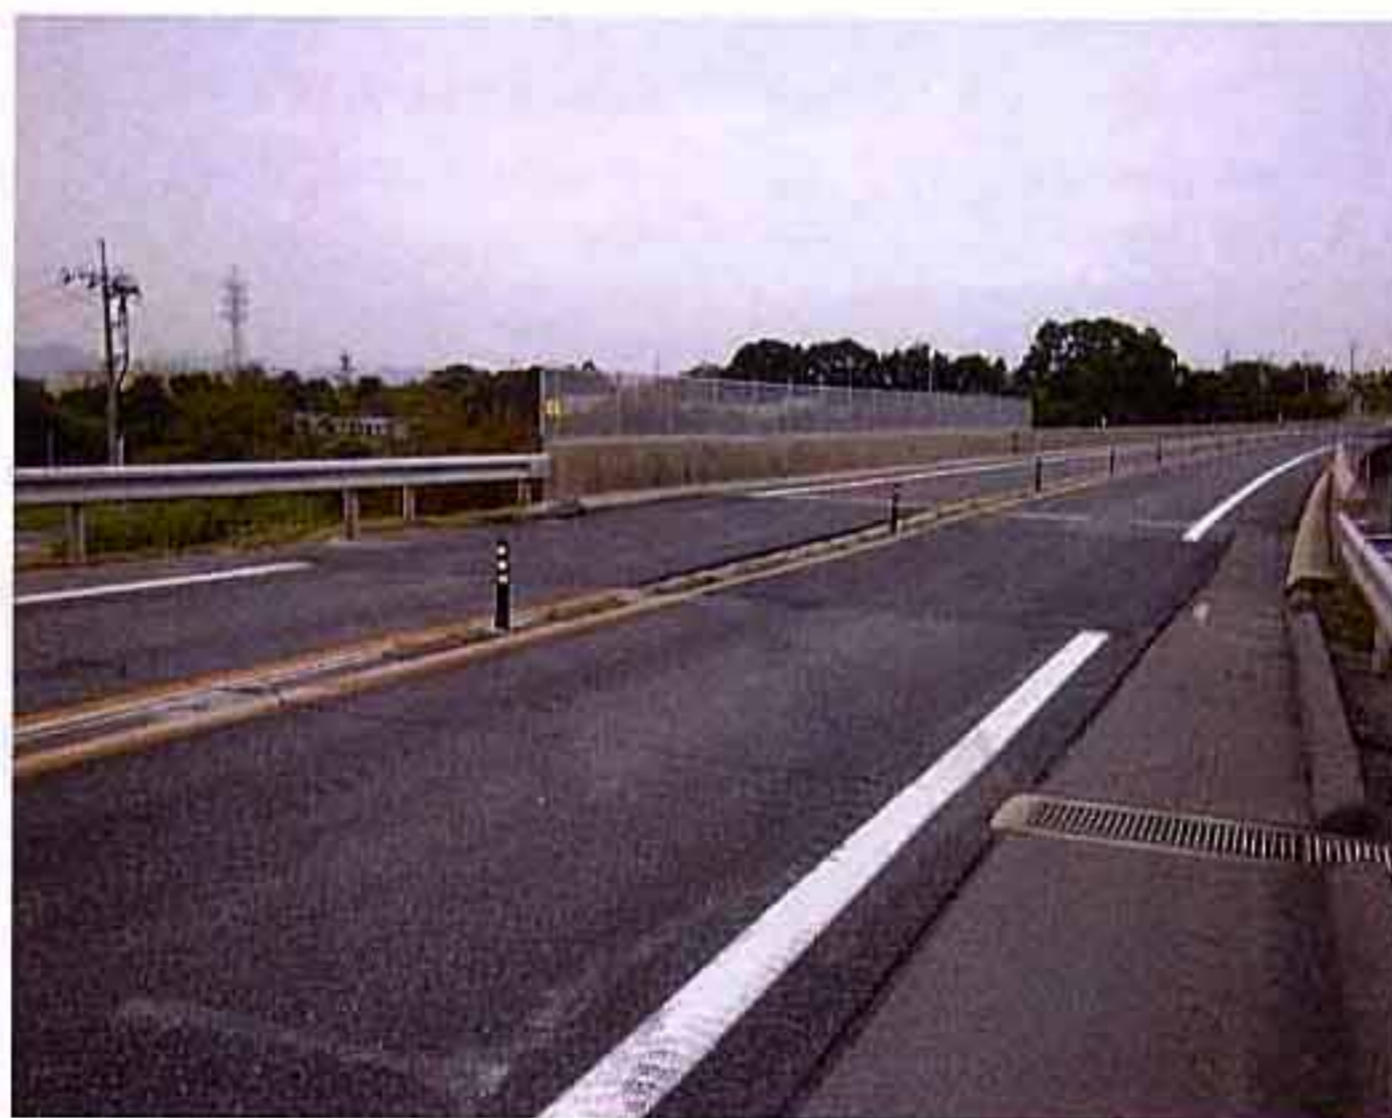
米子⑥
別所川橋
ジョイント部段差

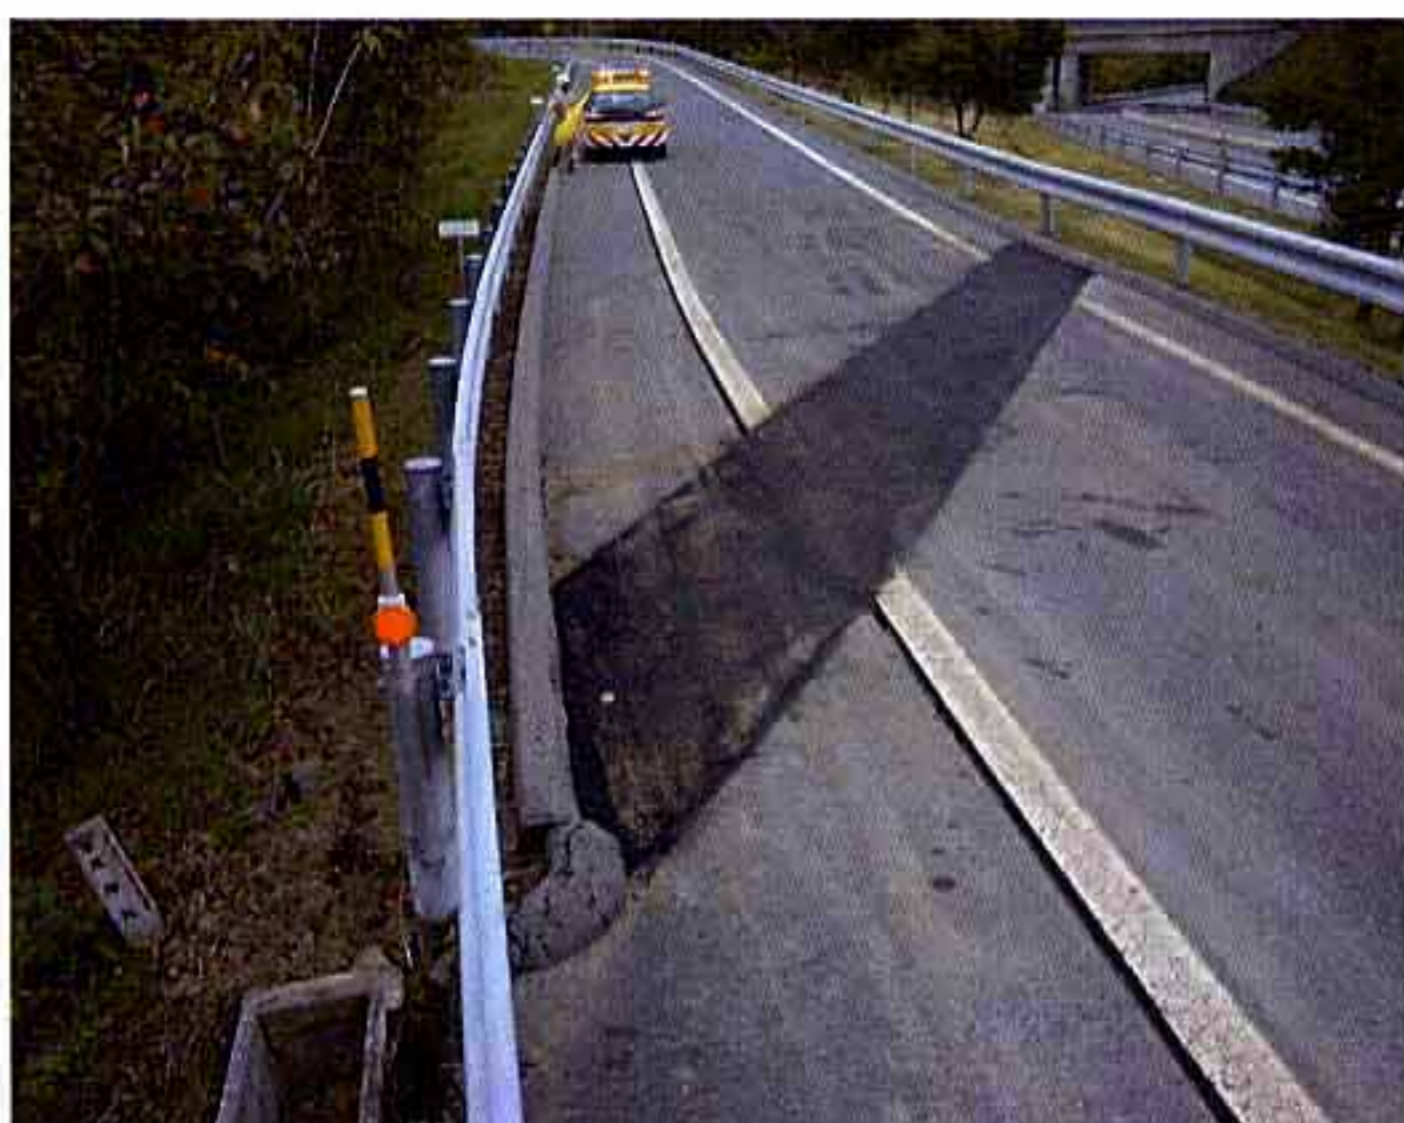
米子⑦
江府IC
Cランプ
クラック段差

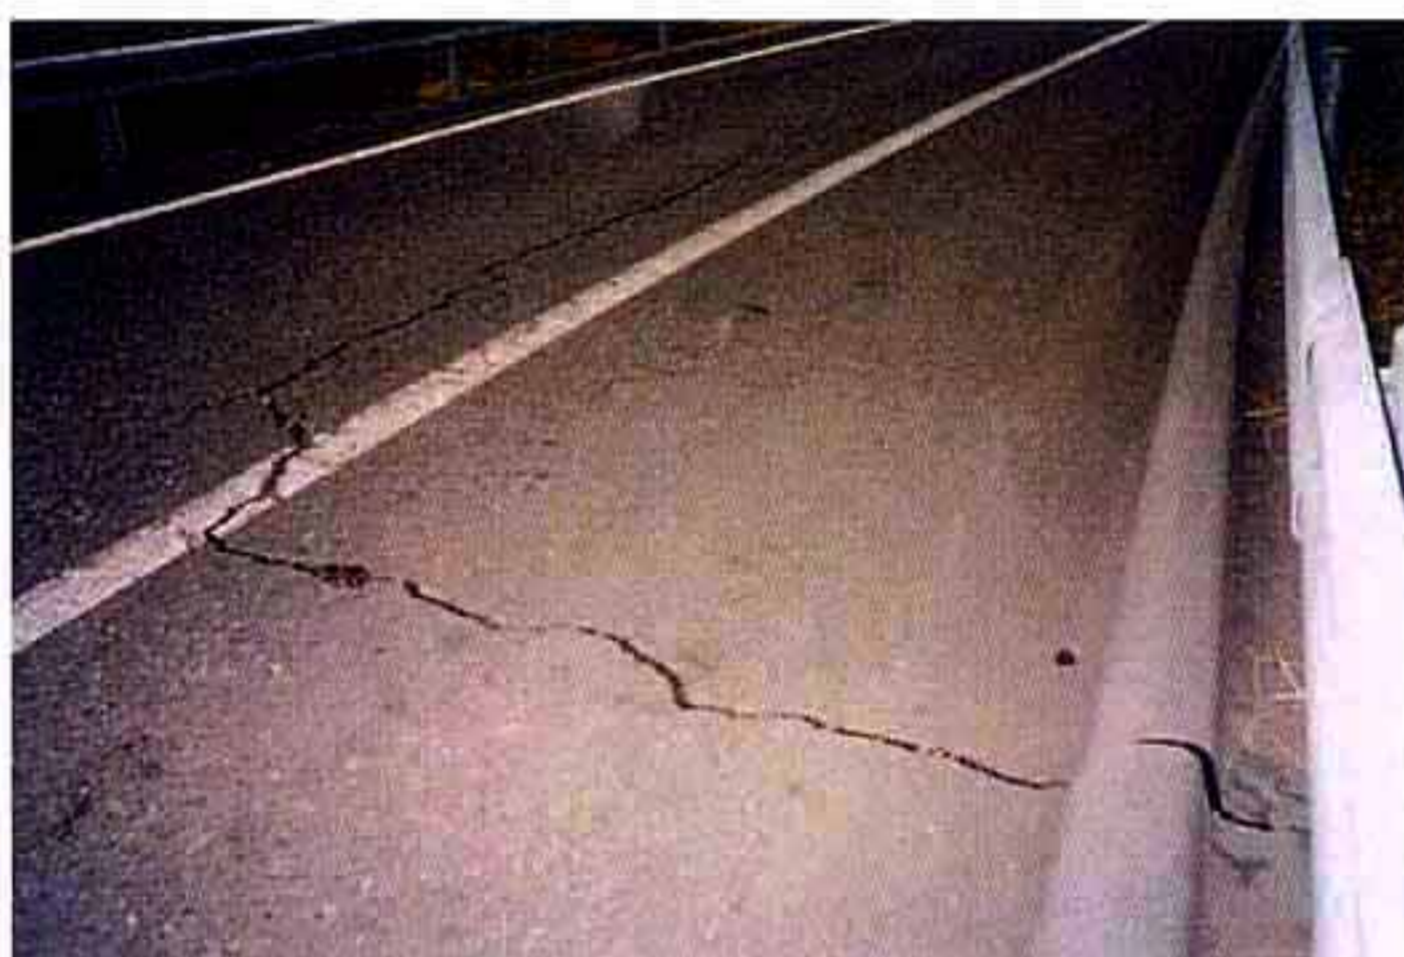
米子⑧
江府IC
Dランプ
クラック段差

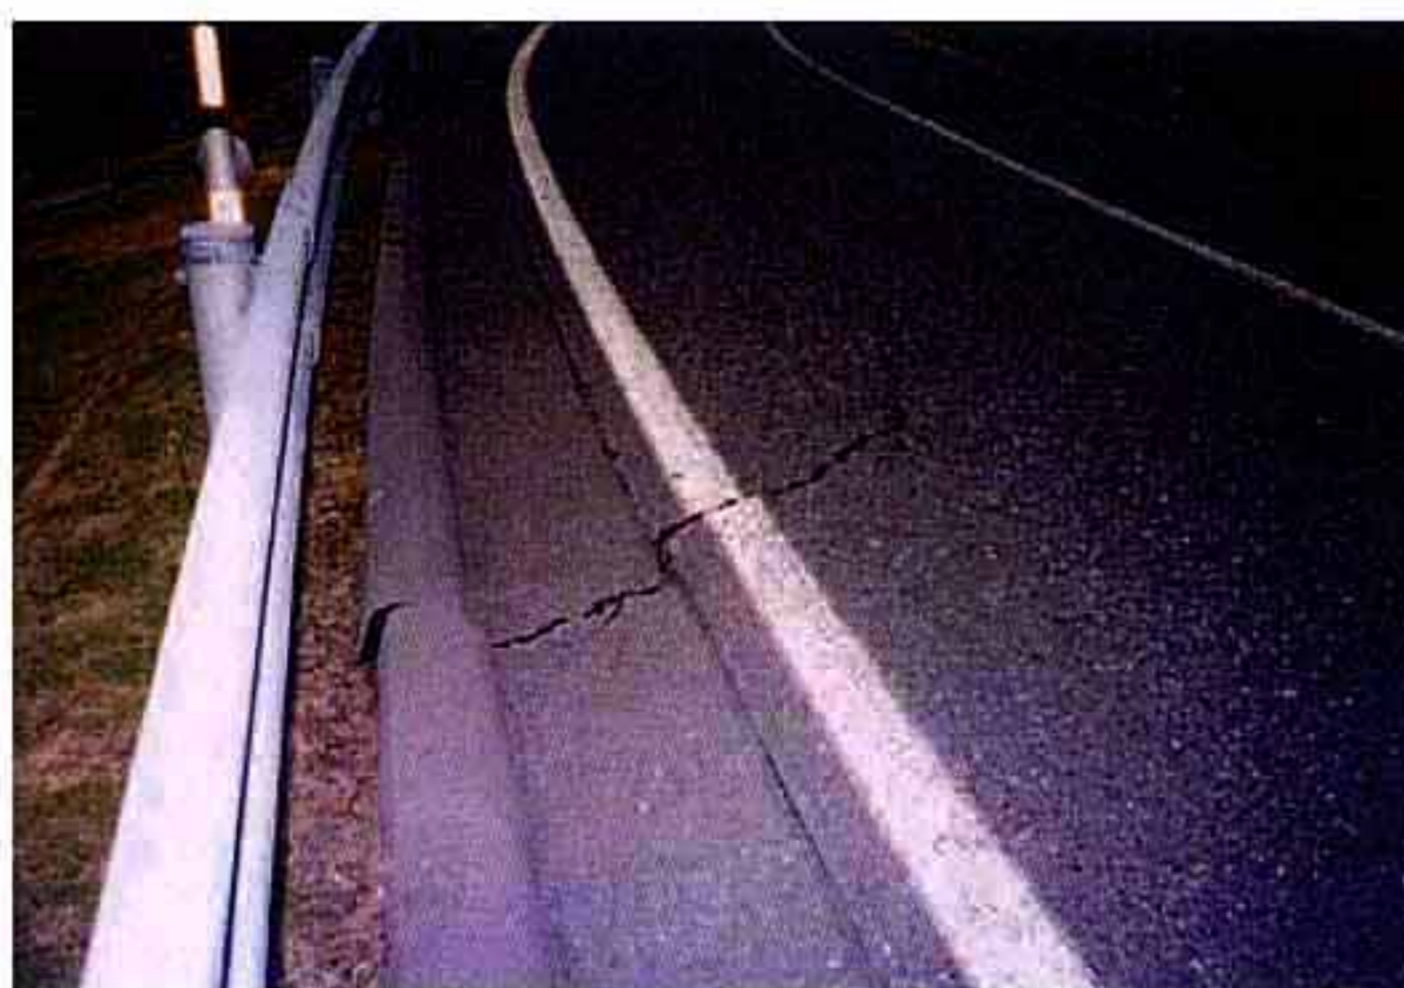
米子⑨
江府IC
Dランプ
クラック段差

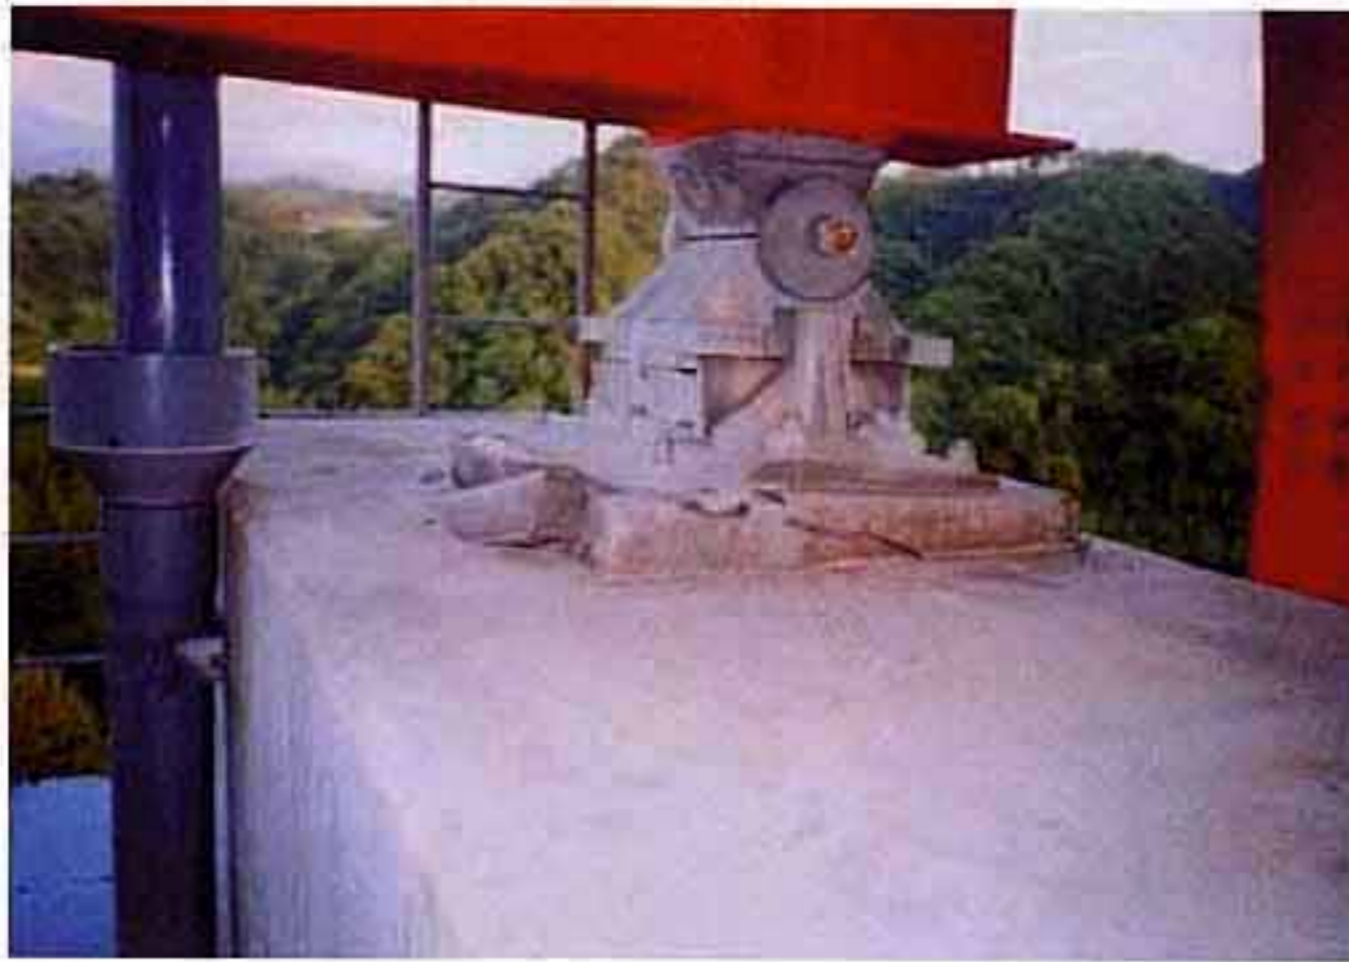
米子⑩
大江川橋
P3G5桁
沓座コンクリートの破損

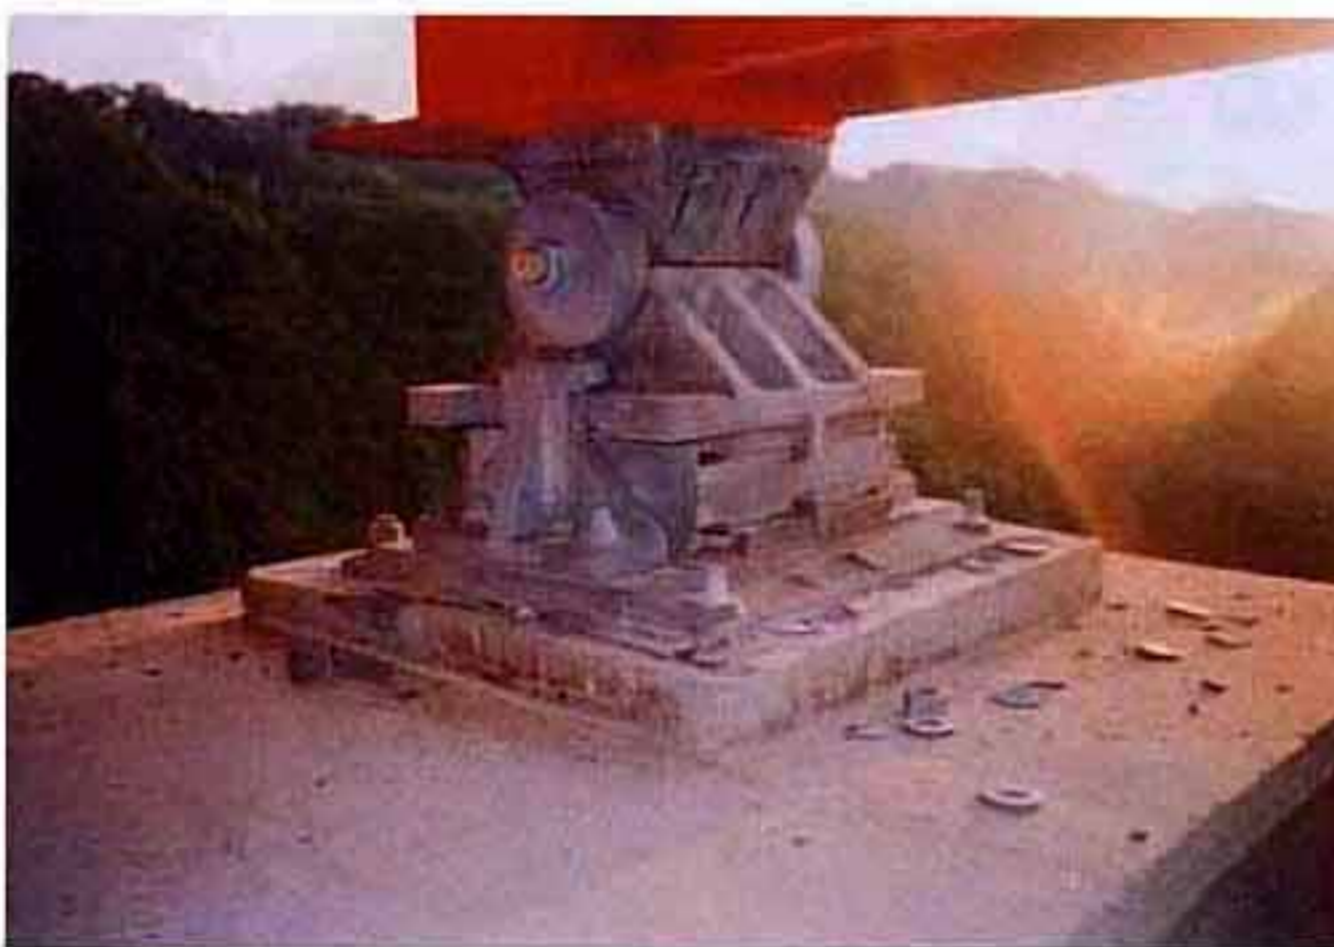
米子⑪
大江川橋
P3G4
アンカーボルトのナット抜け落ち

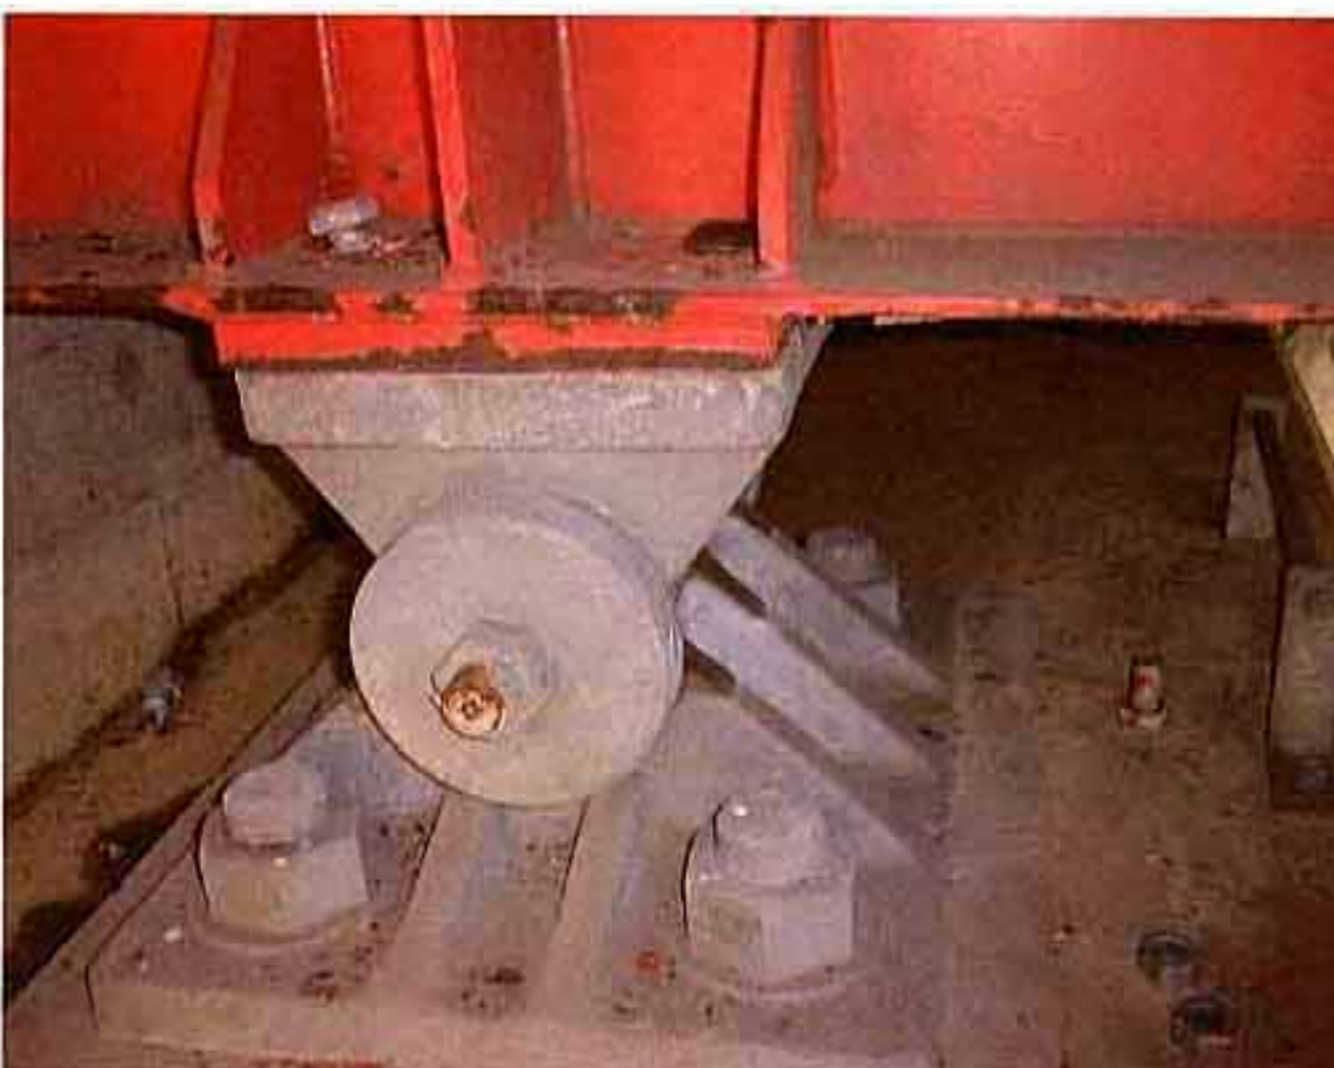
米子⑫
大江川橋
A1
アップリフトによるセットボルト
の破断

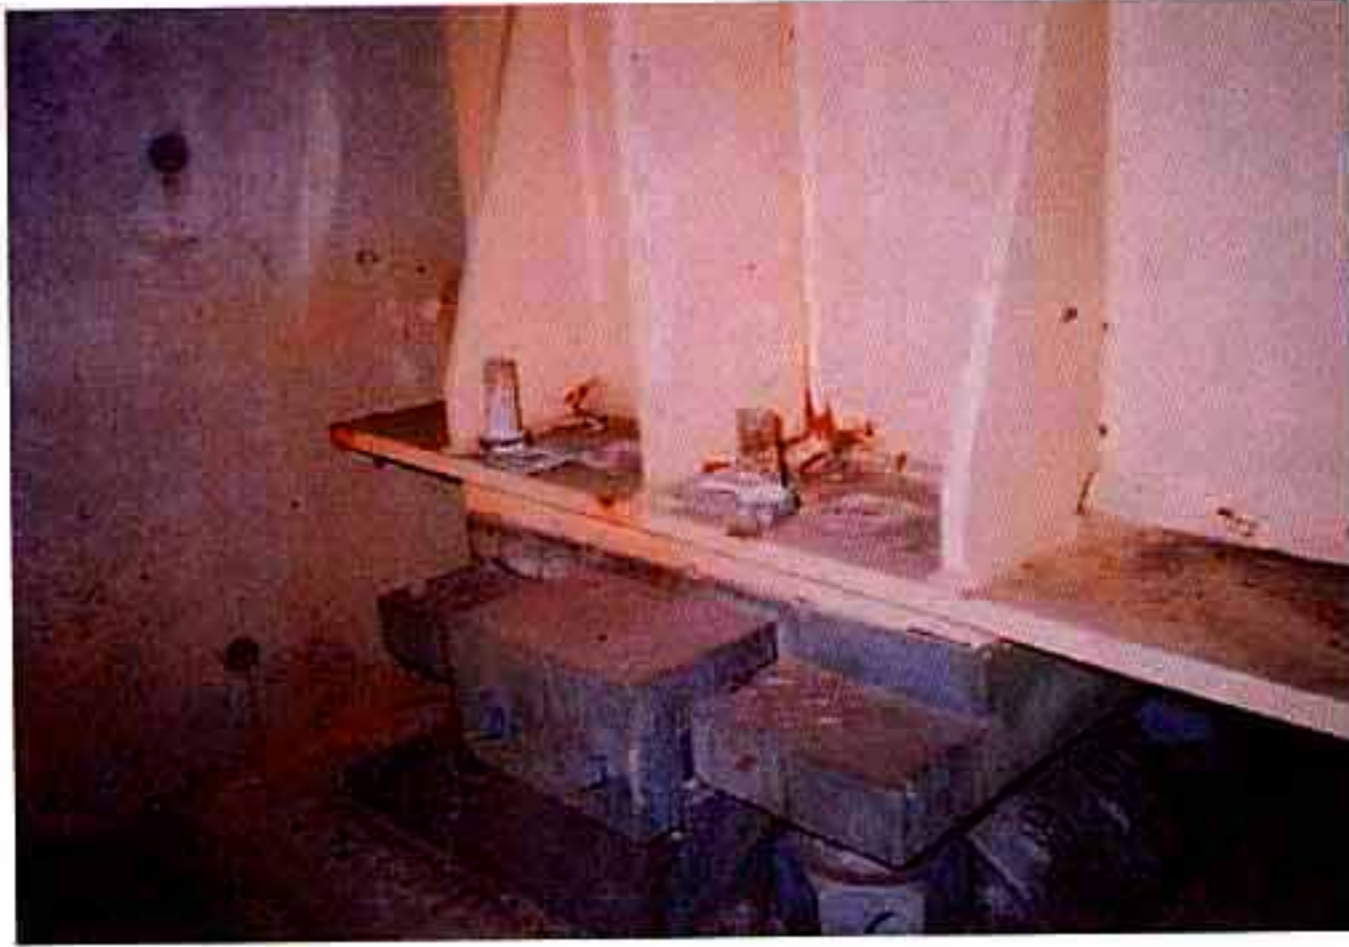
米子⑬
清山橋
A2G4
アップリフトによるセットボルト
の破断

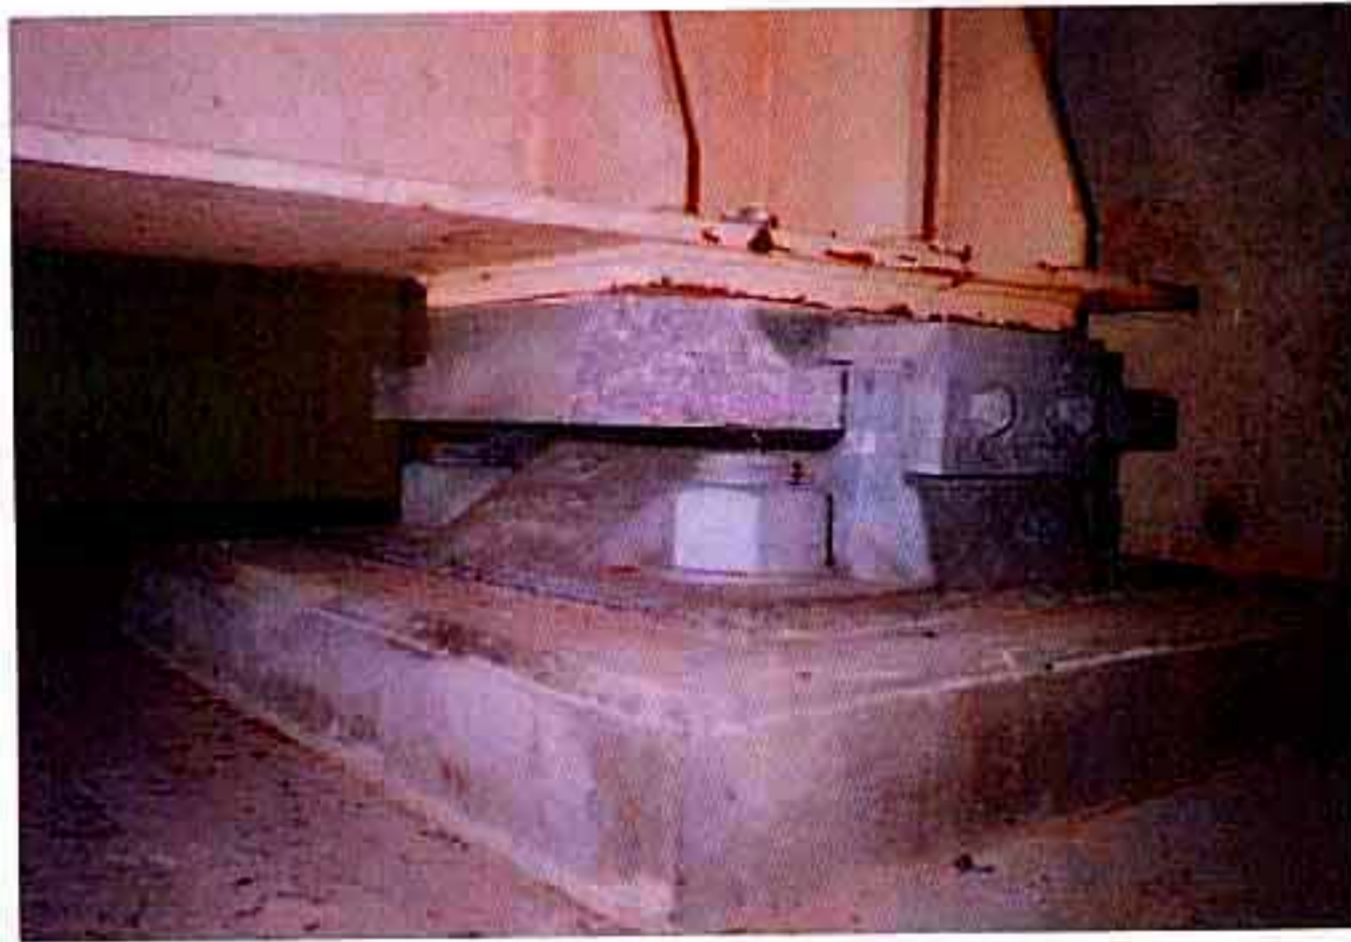
米子⑭
清山橋
上沓の破断

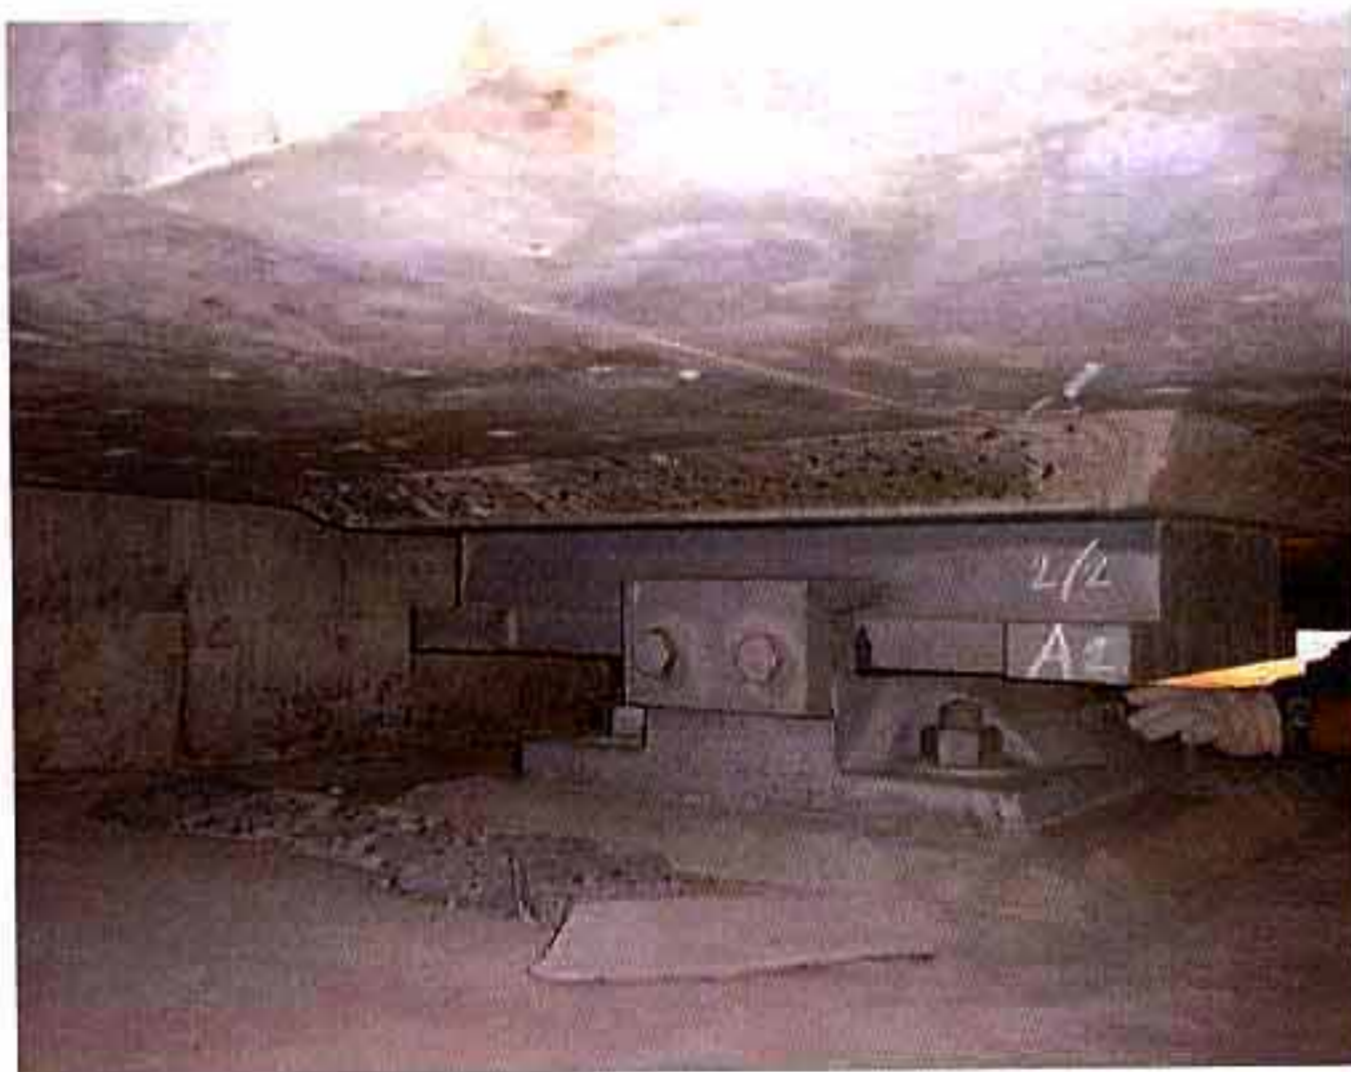
米子⑮
白水橋
A2
レアーコンクリートの剥離
サイドブロックの変形

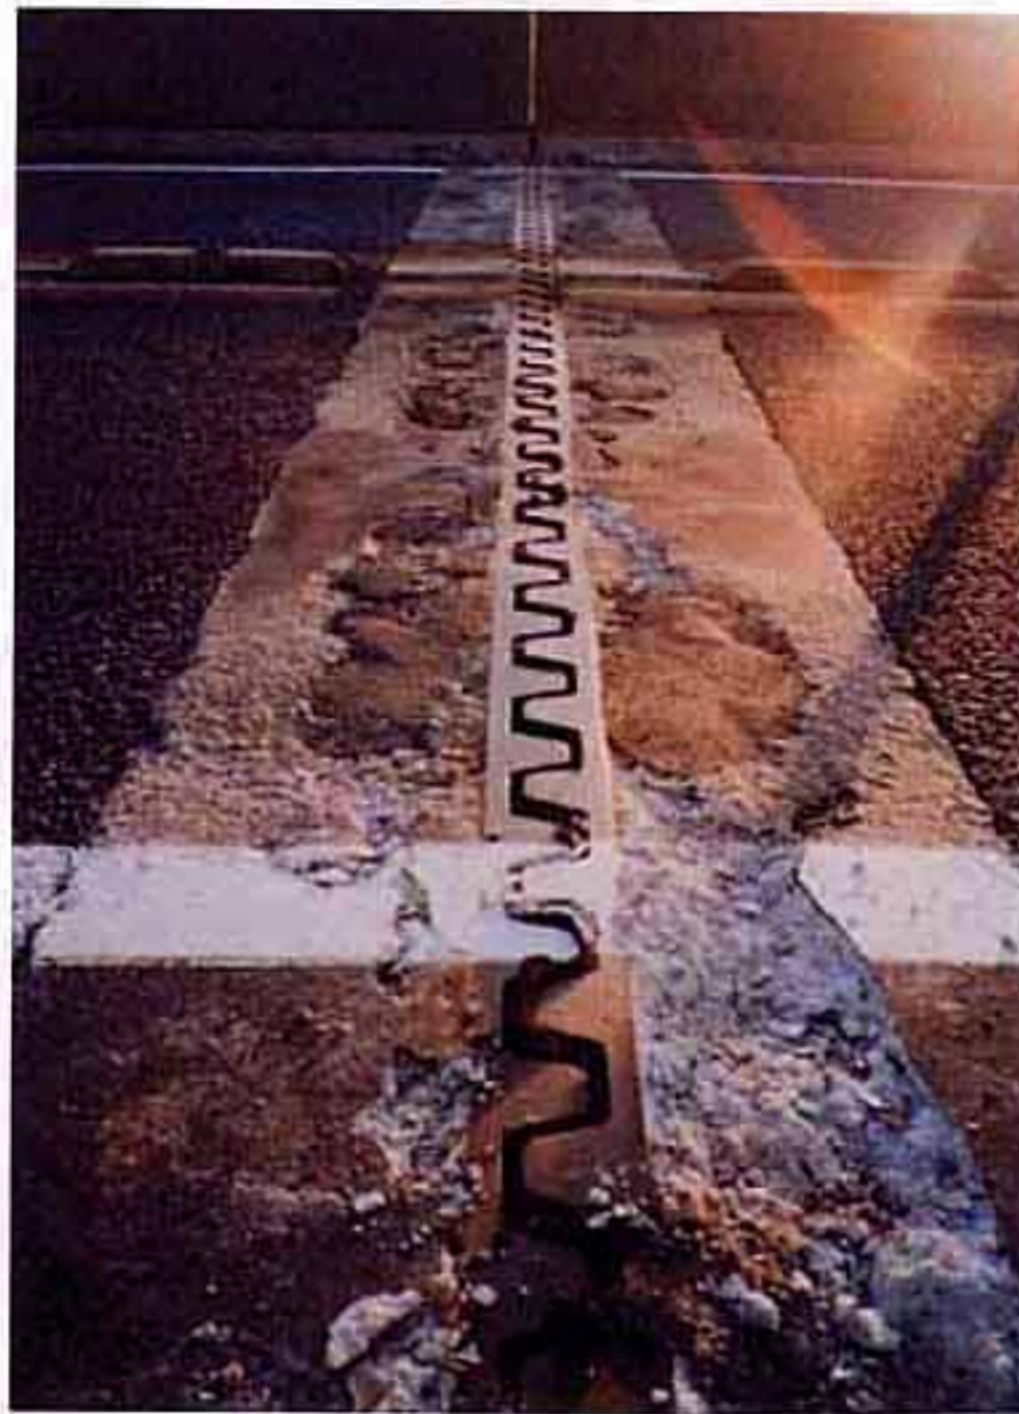
米子⑩

別所川橋

P5ジョイント

フィンガーの衝突によるフェースプレートの浮き及び後打ち材の剥離
