鳥取県西部地震災害報告書

(ダイジェスト版)

平成13年3月

日本道路公団中国支社

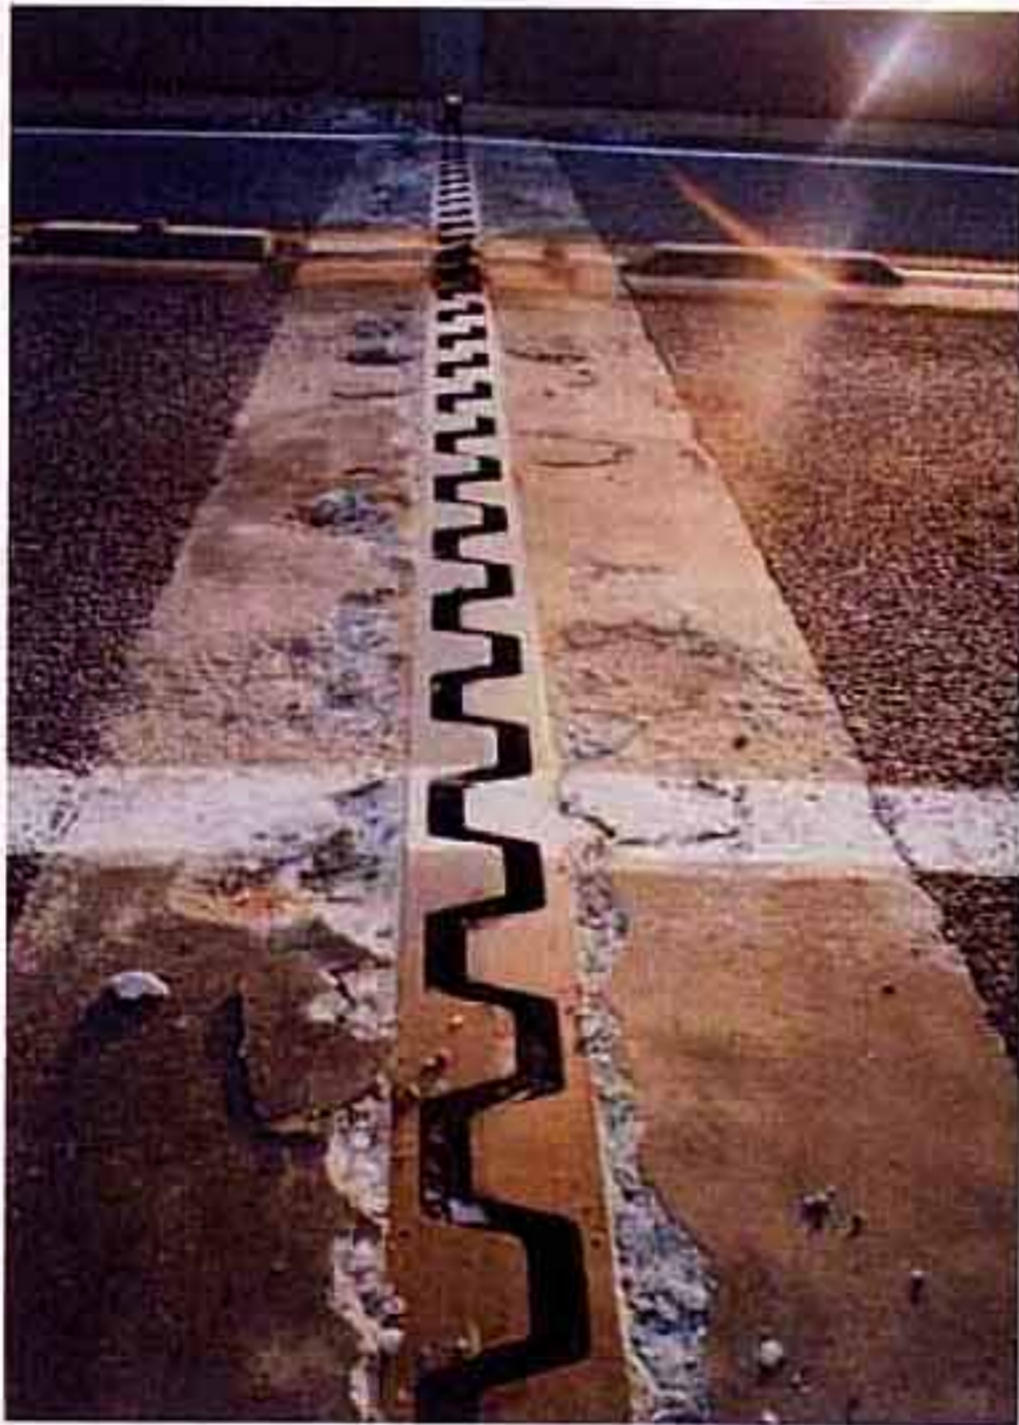
米子⑪

別所川橋

P2ジョイント

フィンガーの衝突によるフェースプレートの浮き及び後打ち材の剥離

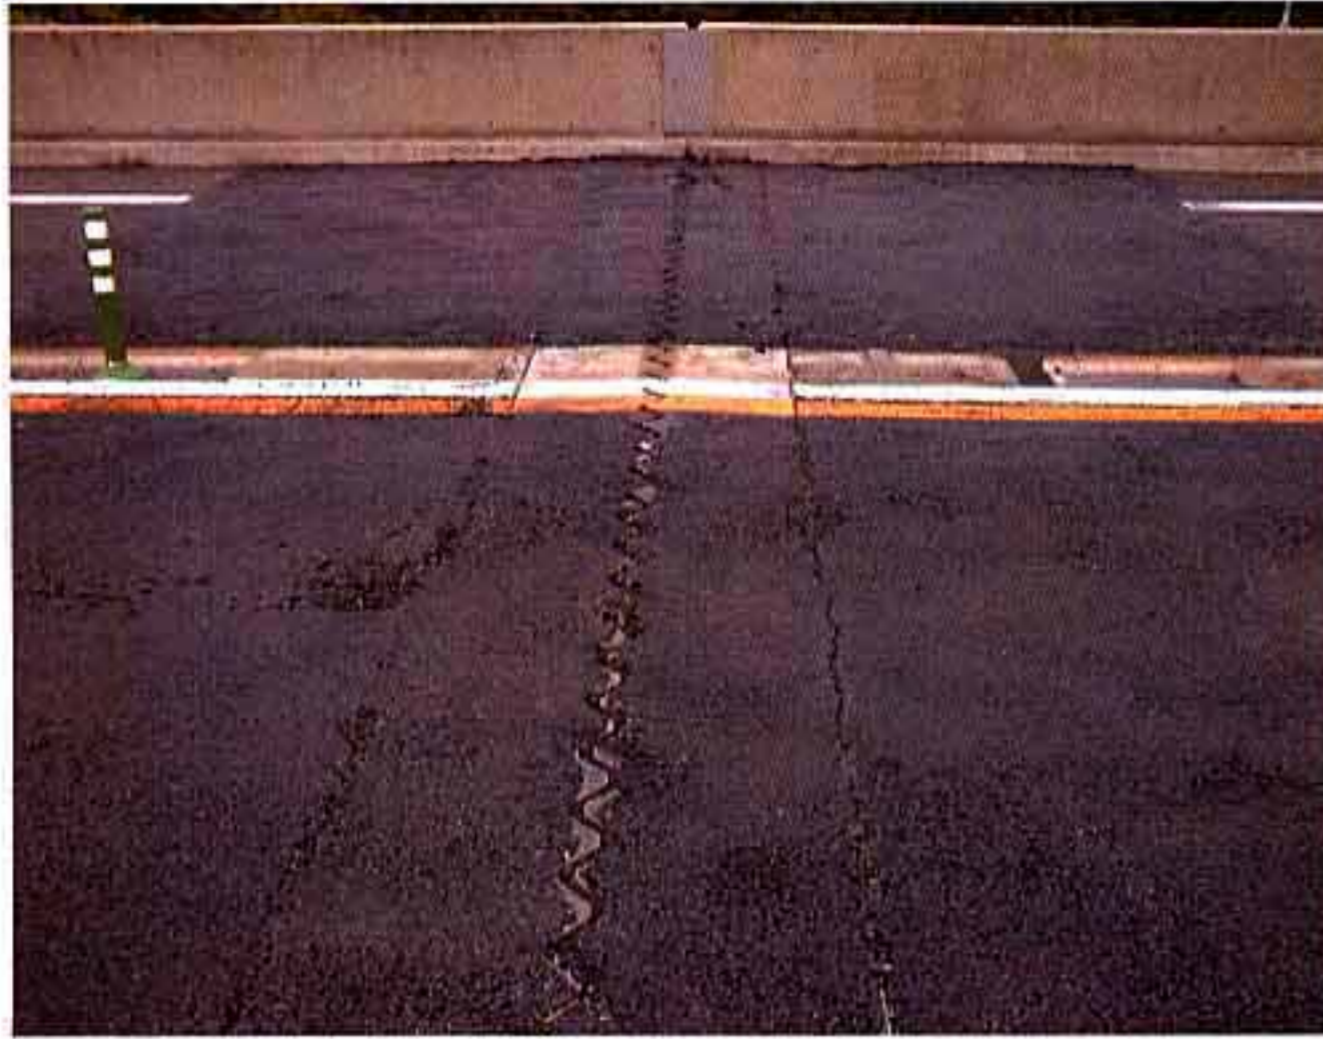
米子⑱

KP49.68

佐川橋P3

ジョイント段差

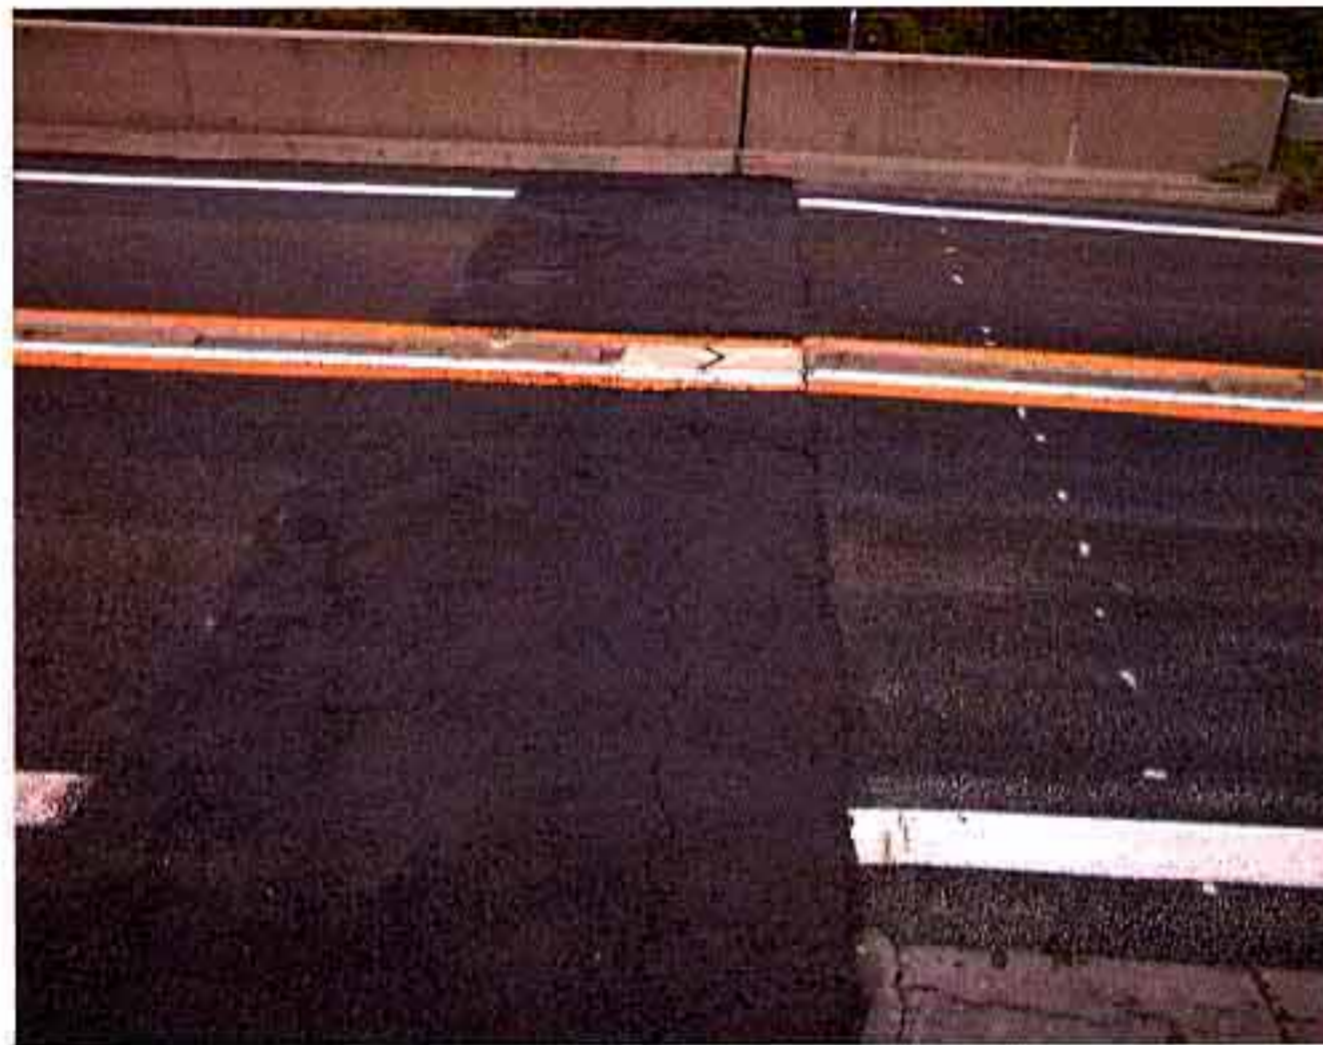
米子⑲

KP55.78

長山橋

ジョイント段差

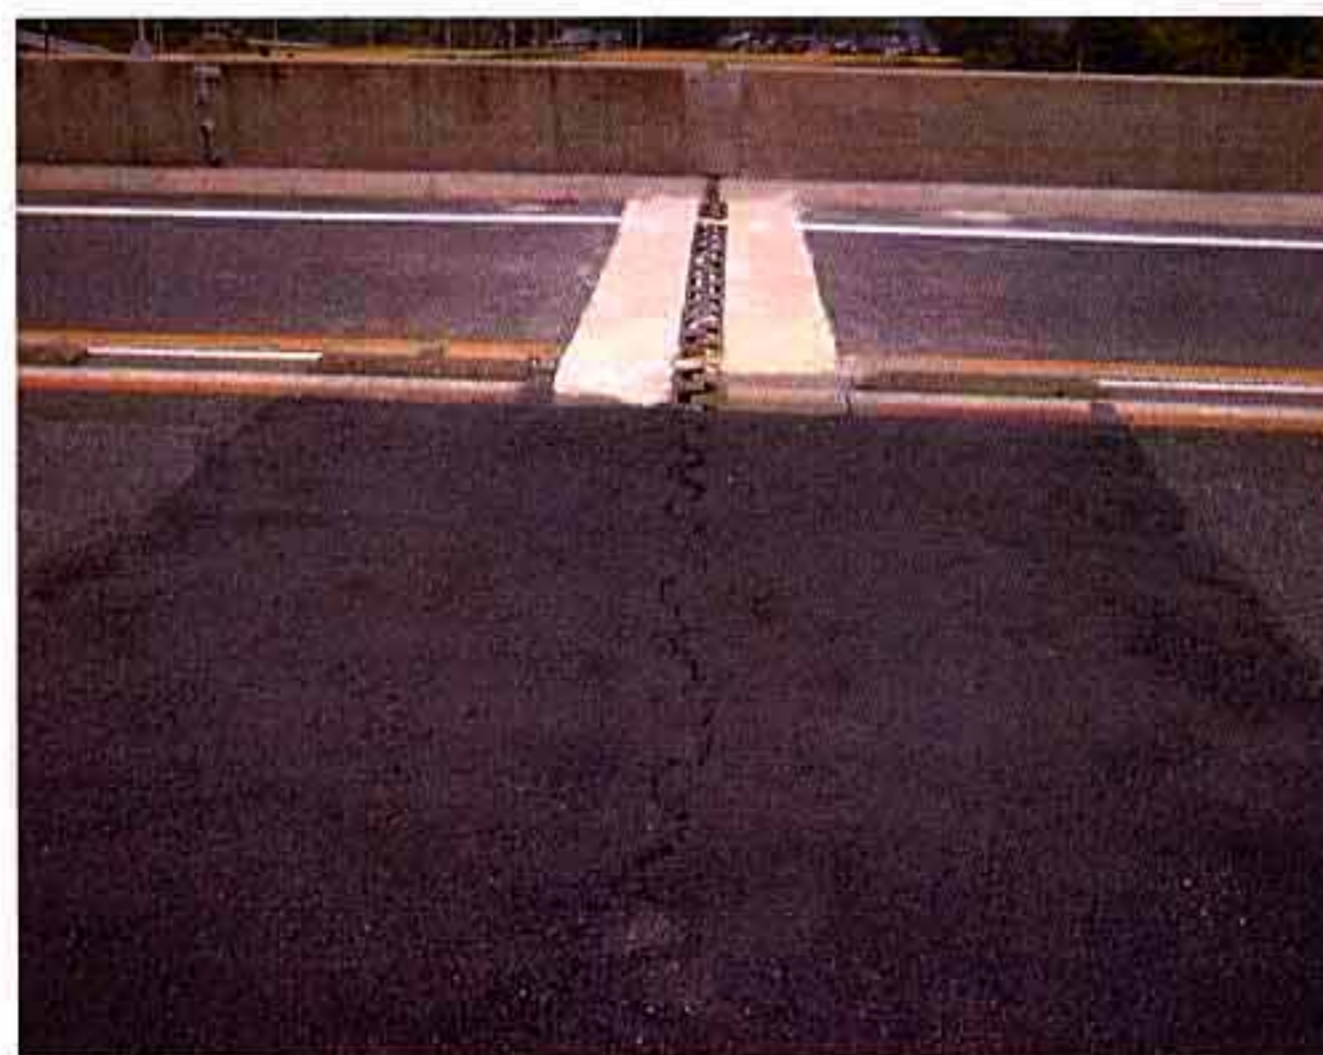
米子⑳

KP60.8

別所川橋

ジョイント段差

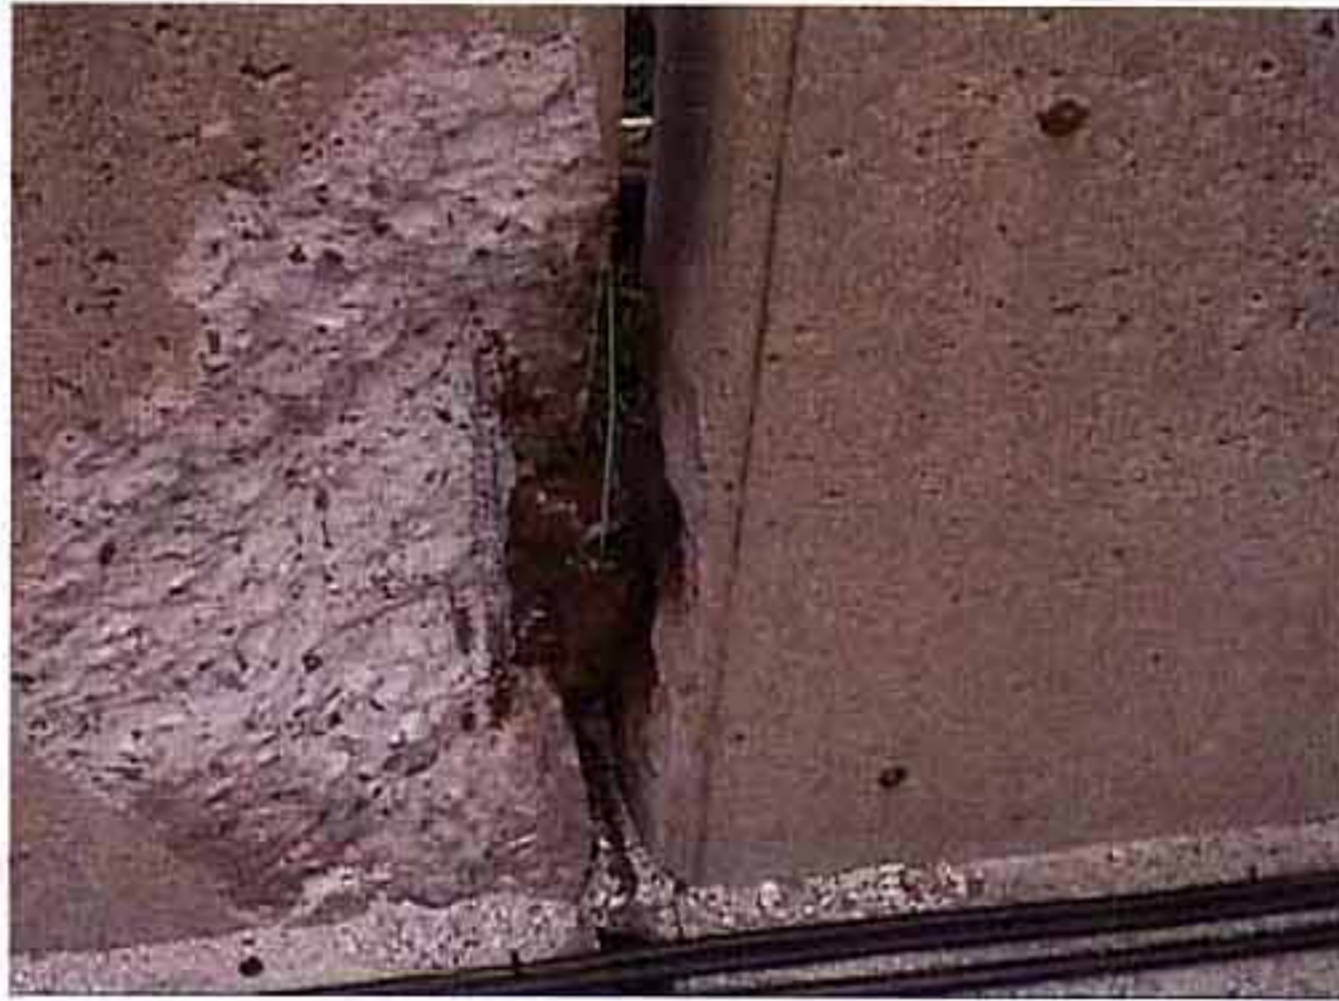
米子 ②

KP49.77

佐川橋

D板制御ケーブル断線箇所

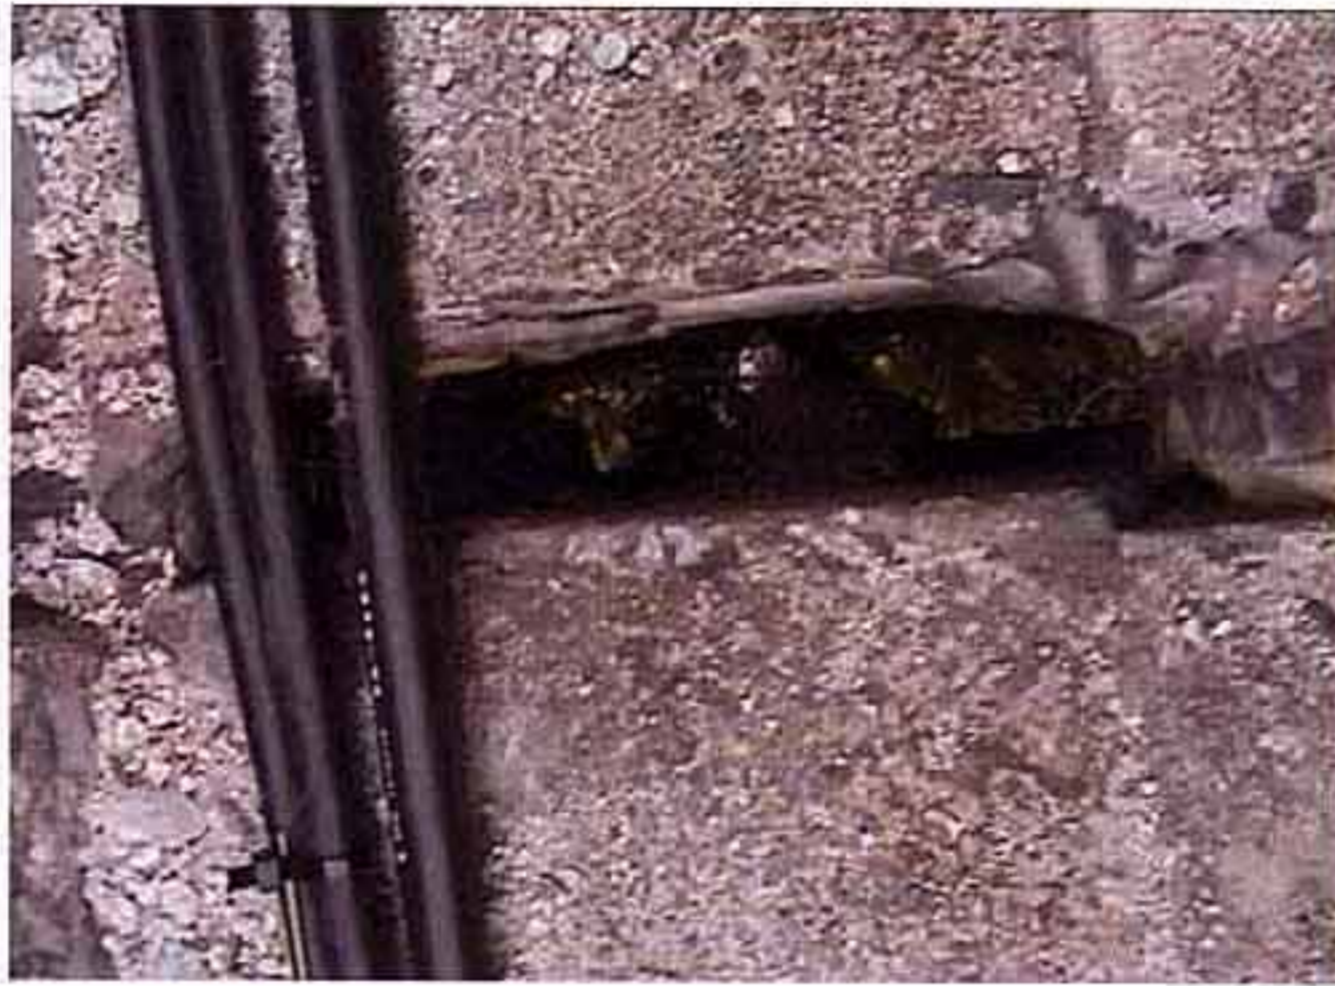
米子 ②

KP49.77

佐川橋

高覧部

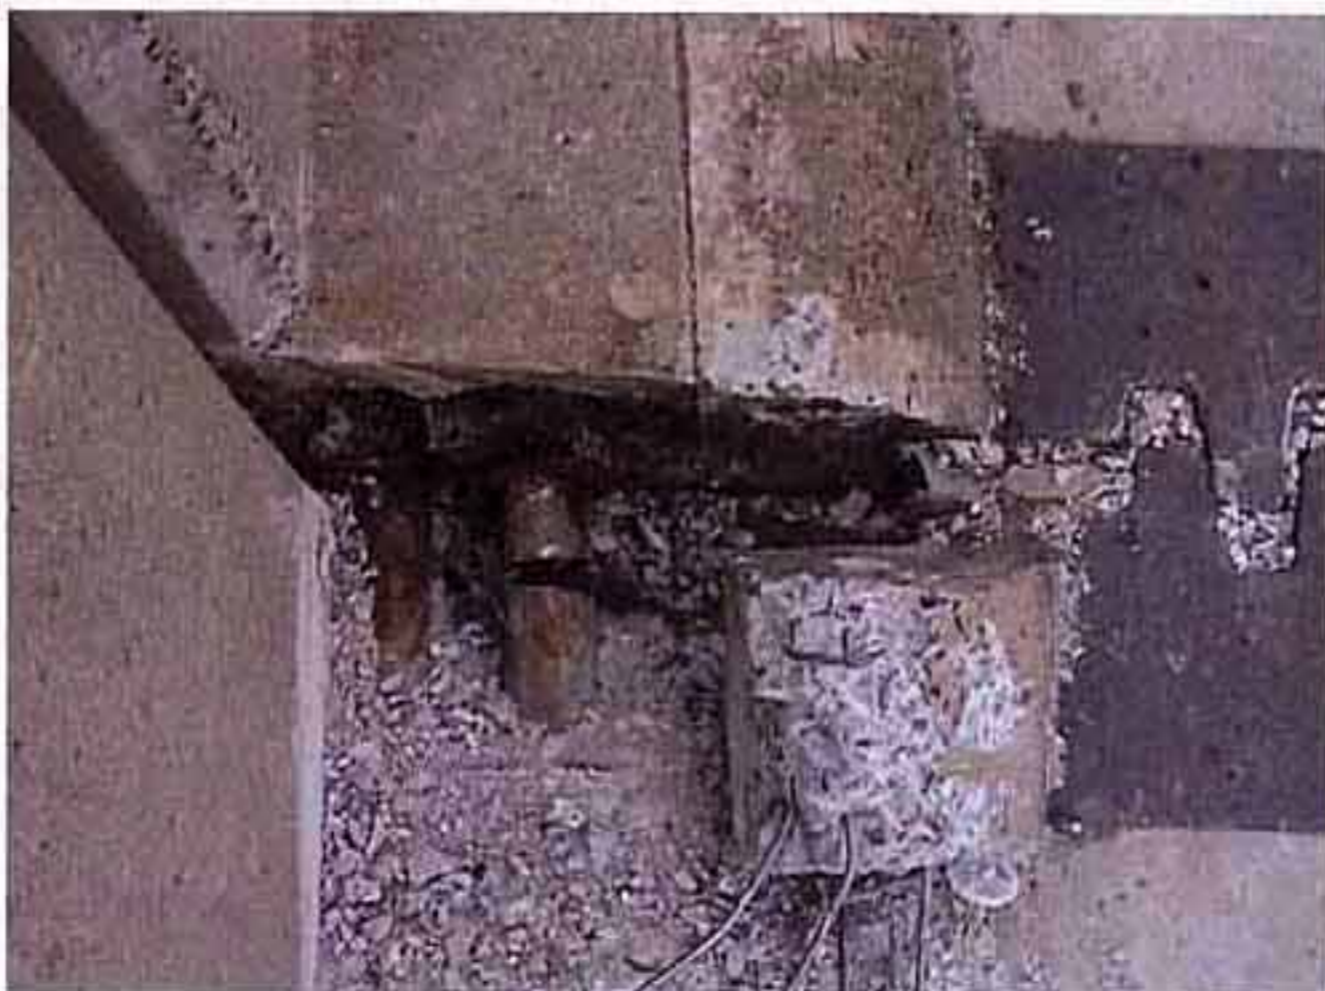
米子 ③

KP56.461

大江川橋

通信管路断線箇所

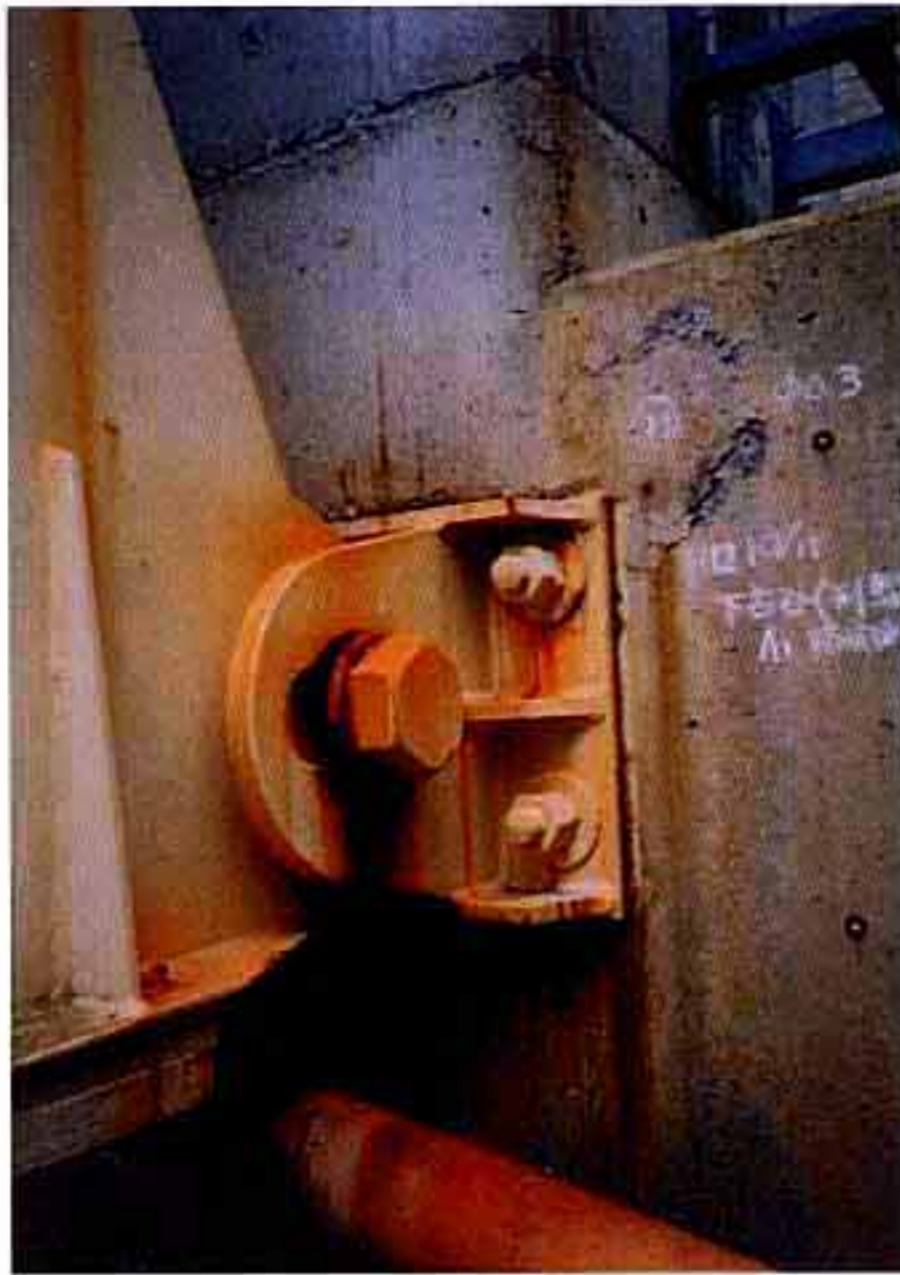
中国自動車道

下古谷橋(上)(KP200.37~KP200.96)

A1橋台(路肩側)落橋防止装置アンカーボルト廻りの剥離

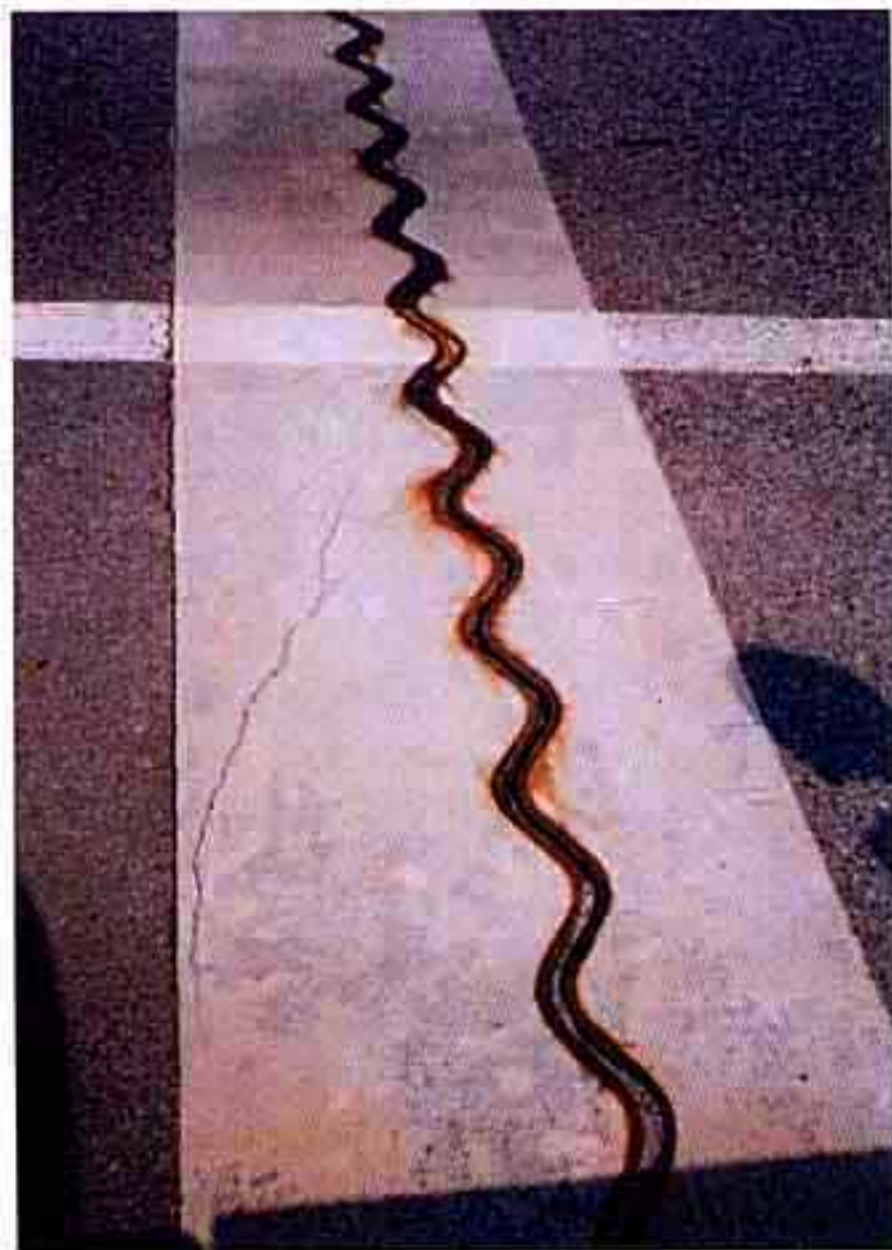
岡山自動車道

湯川高架橋(下)(KP43.53~KP43.66)

ジョイント部後打ちコンクリートのひび割れ

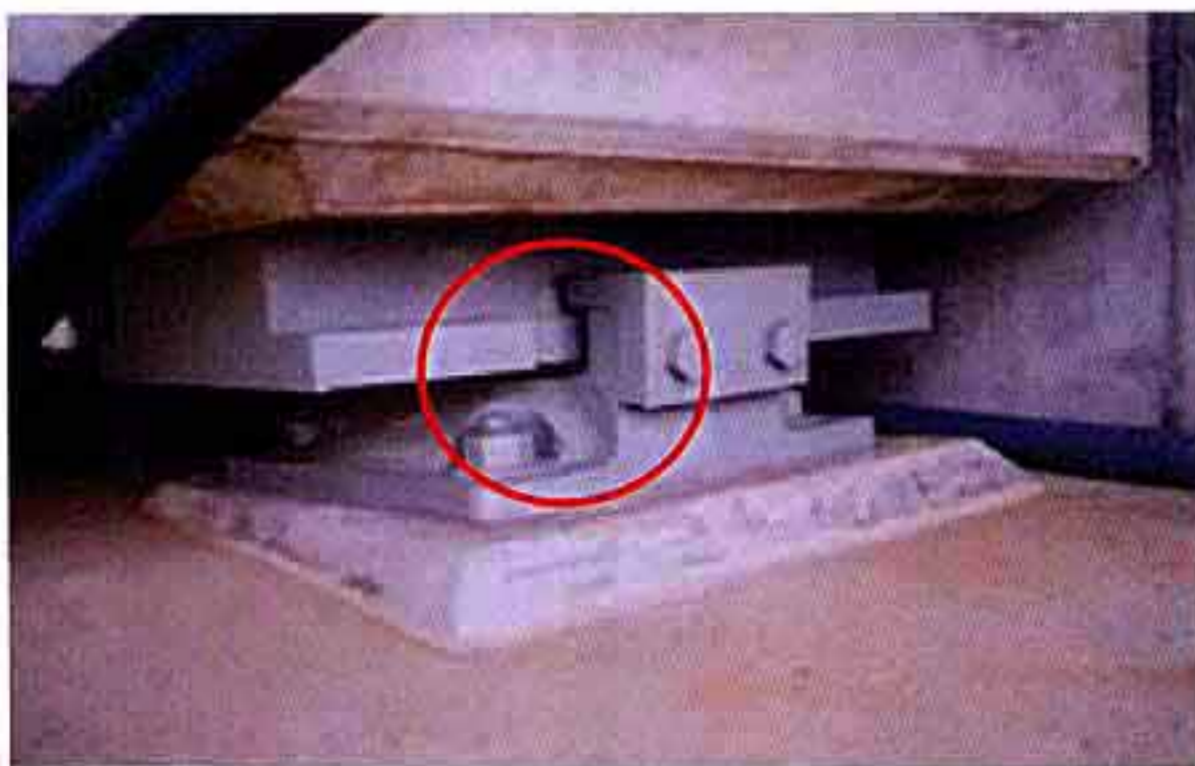
岡山自動車道

有漢高架橋(KP35.90~KP36.25)

サイドブロックストッパーの亀裂

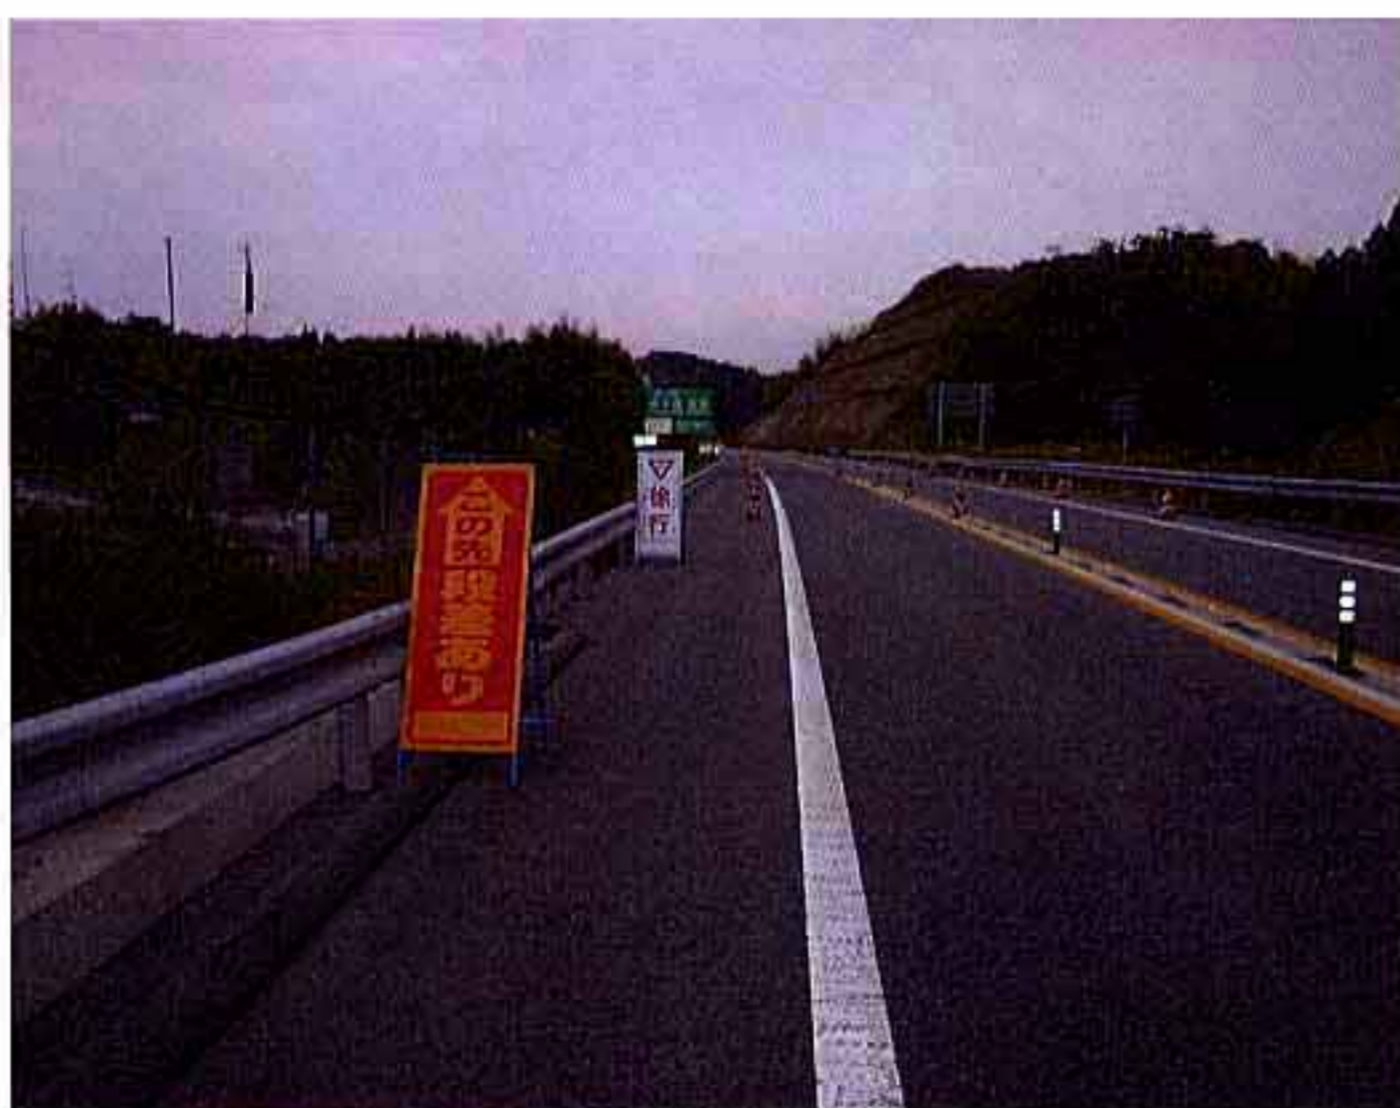
安来①
KP306.17

段差

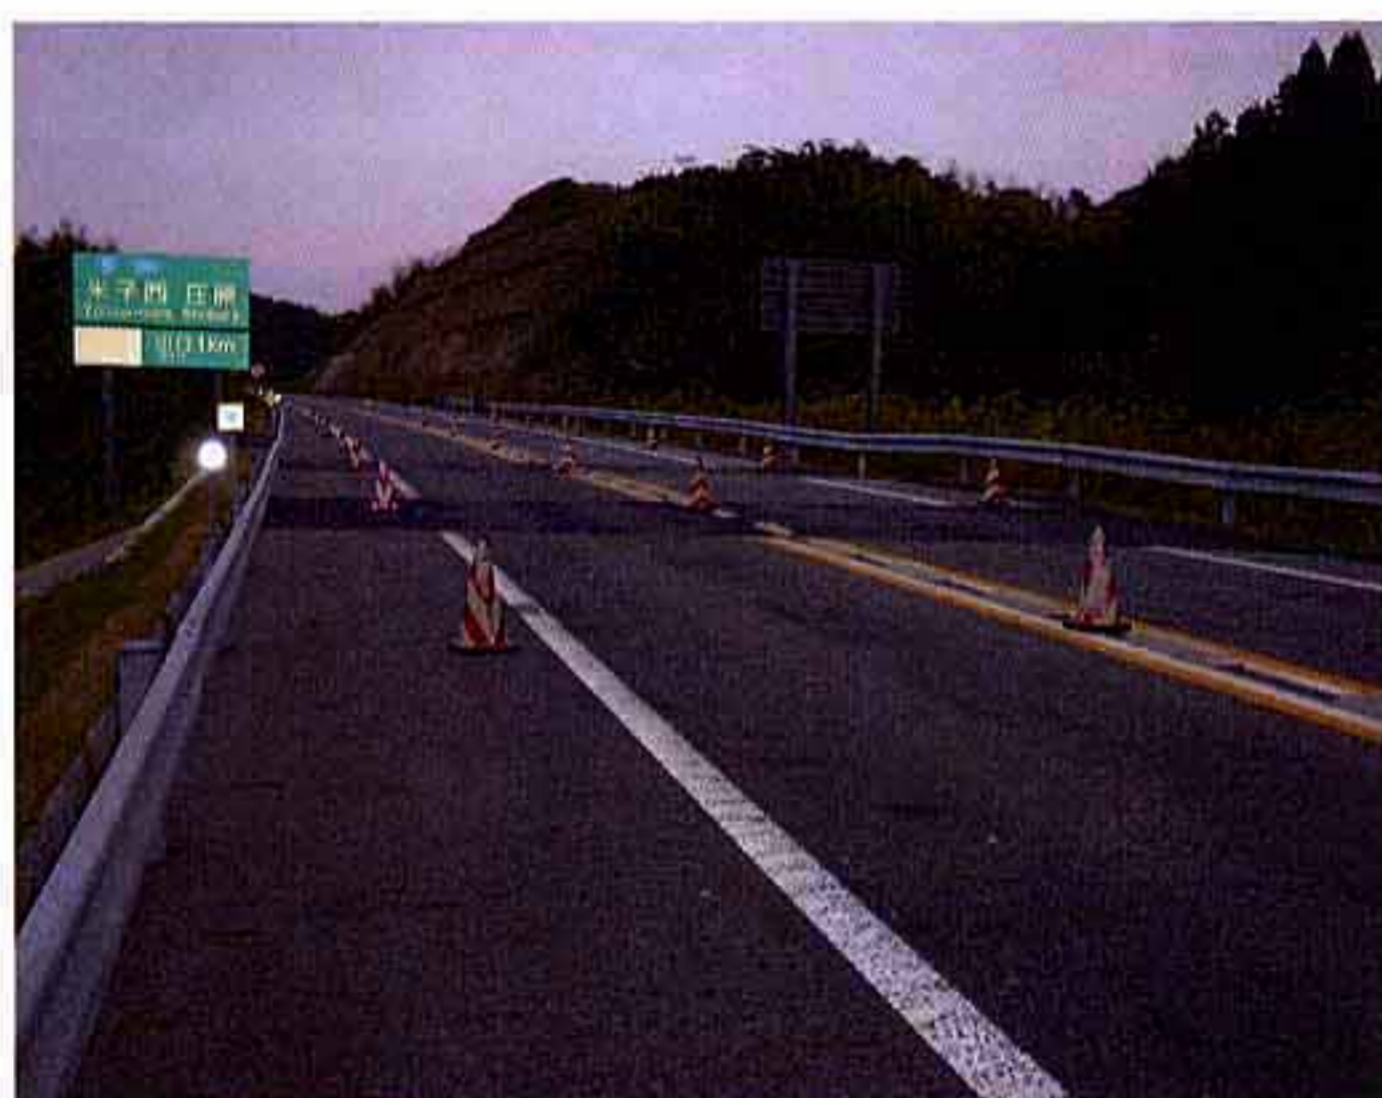
安来②
KP306.17

段差

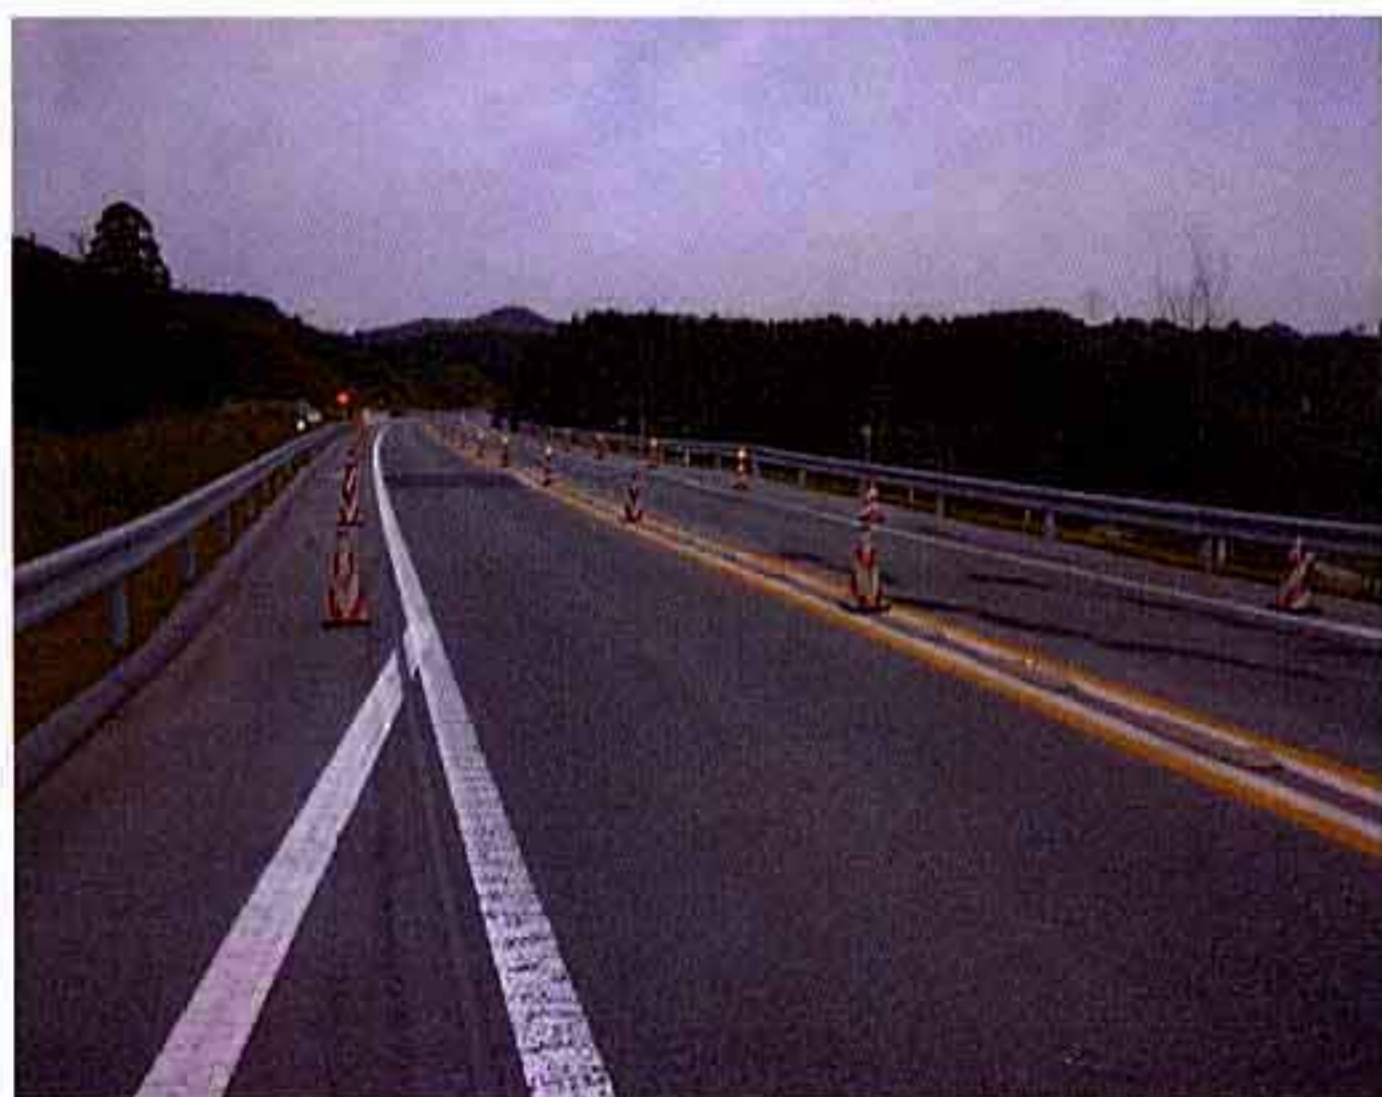
安来③
KP306.59

段差(下)
クラック(上)

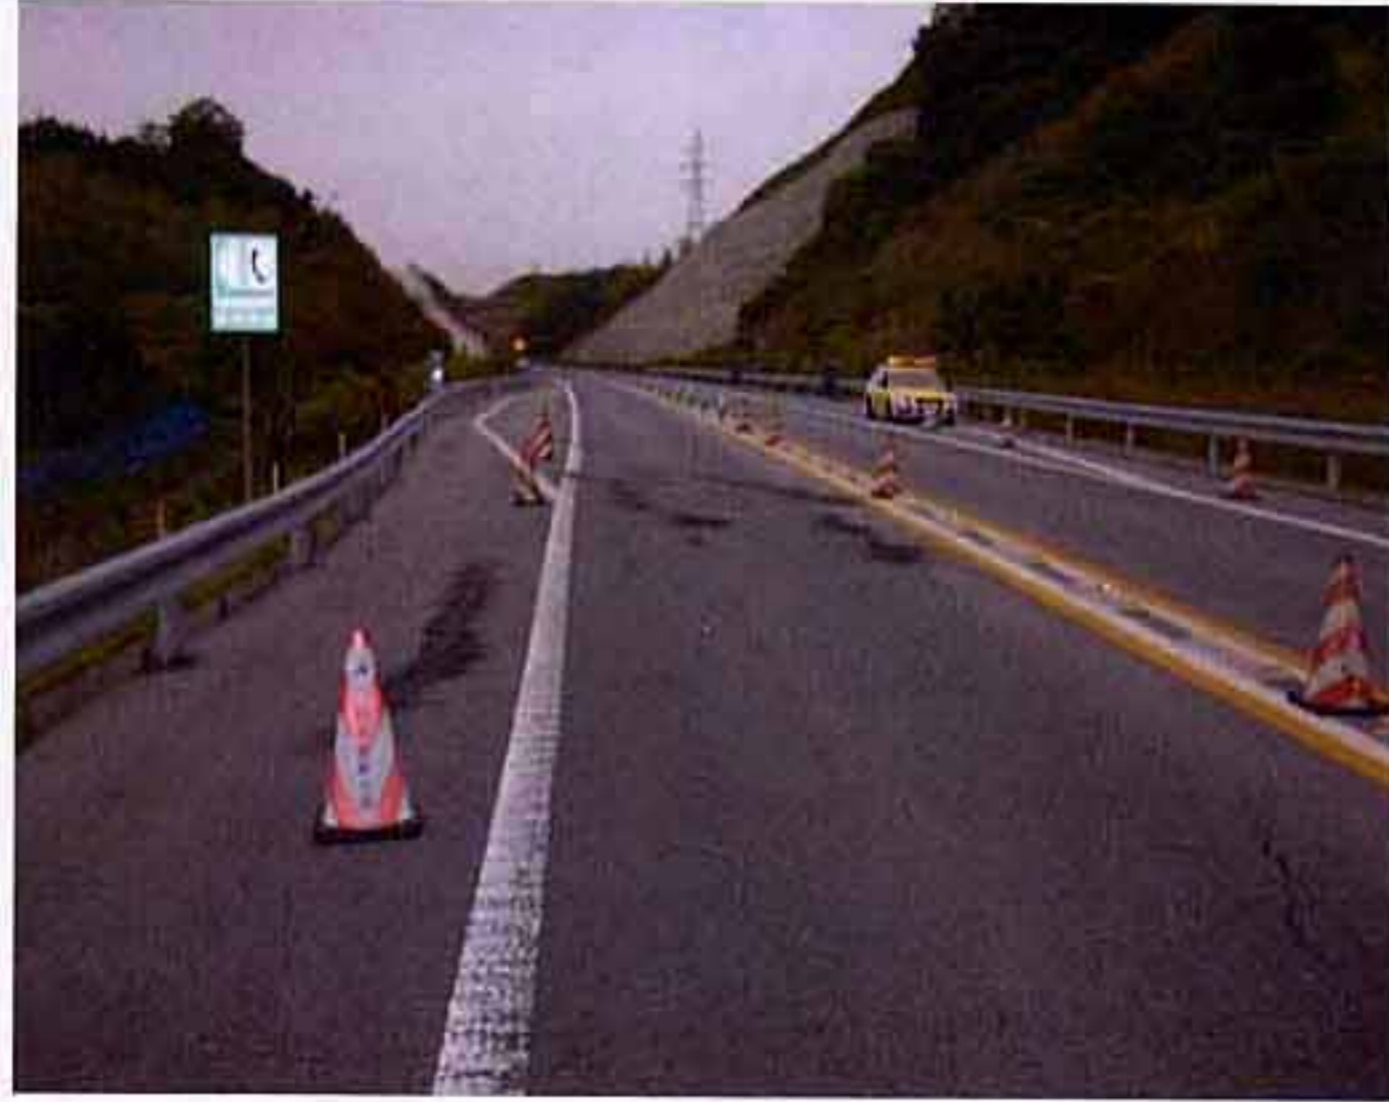
安来④
KP306.58
クラック(上)

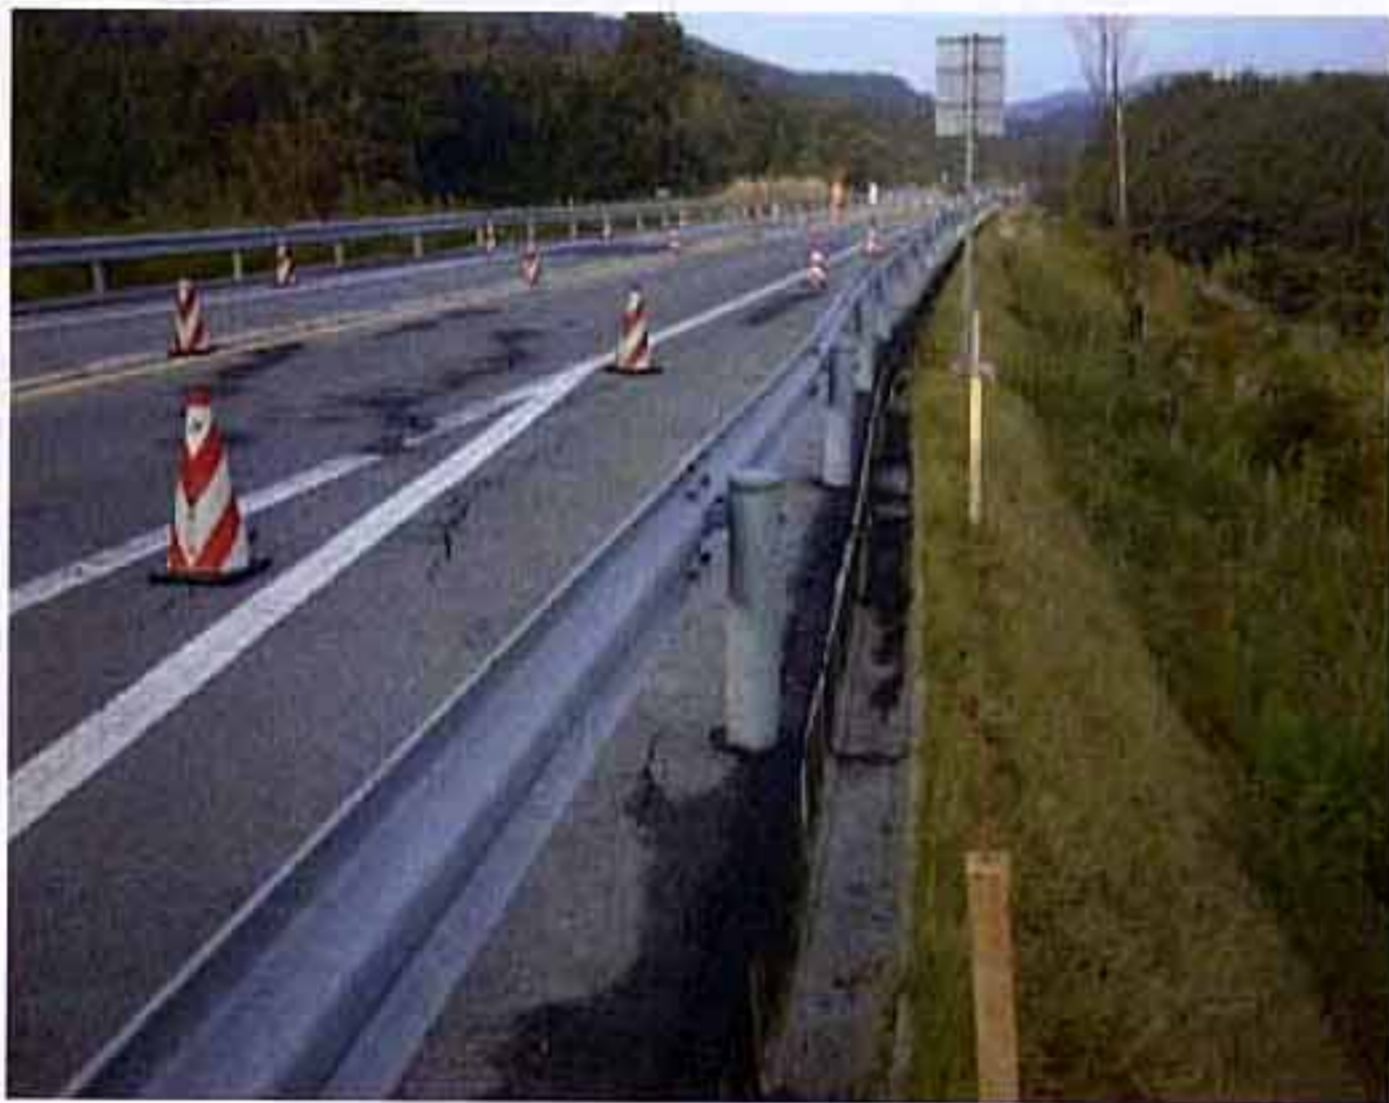
安来⑤
KP306.54~KP306.84
路面に段差を伴うクラック

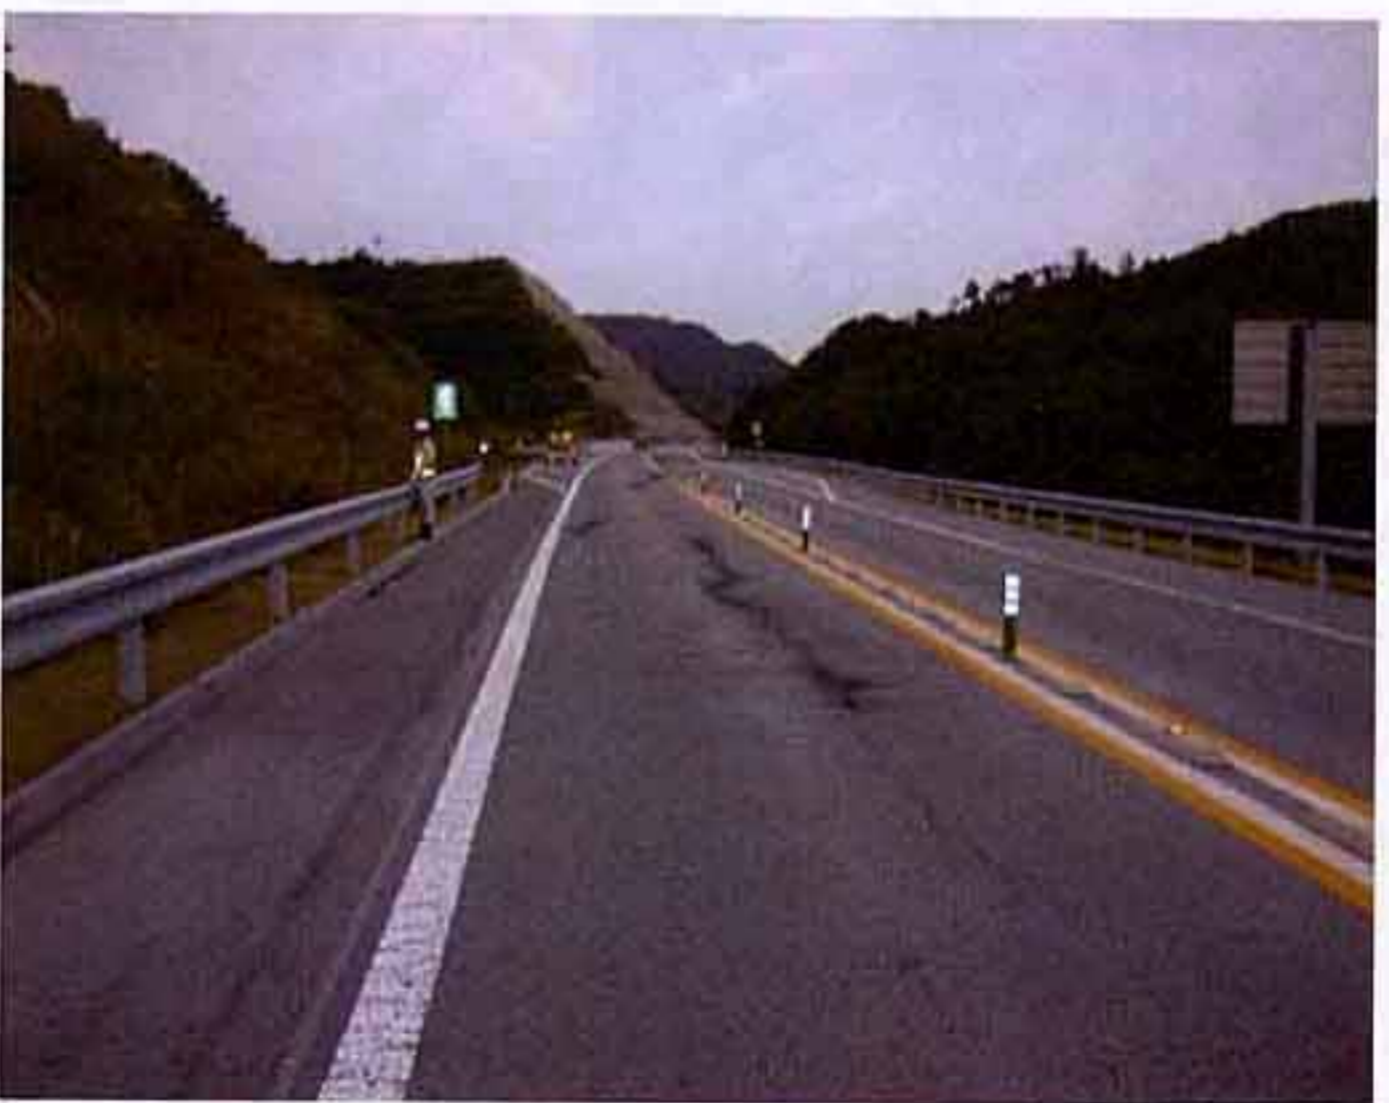
安来⑥
KP307.1~307.2
クラック(下)
