鳥取県西部地震災害報告書

(ダイジェスト版)

平成13年3月

日本道路公団中国支社

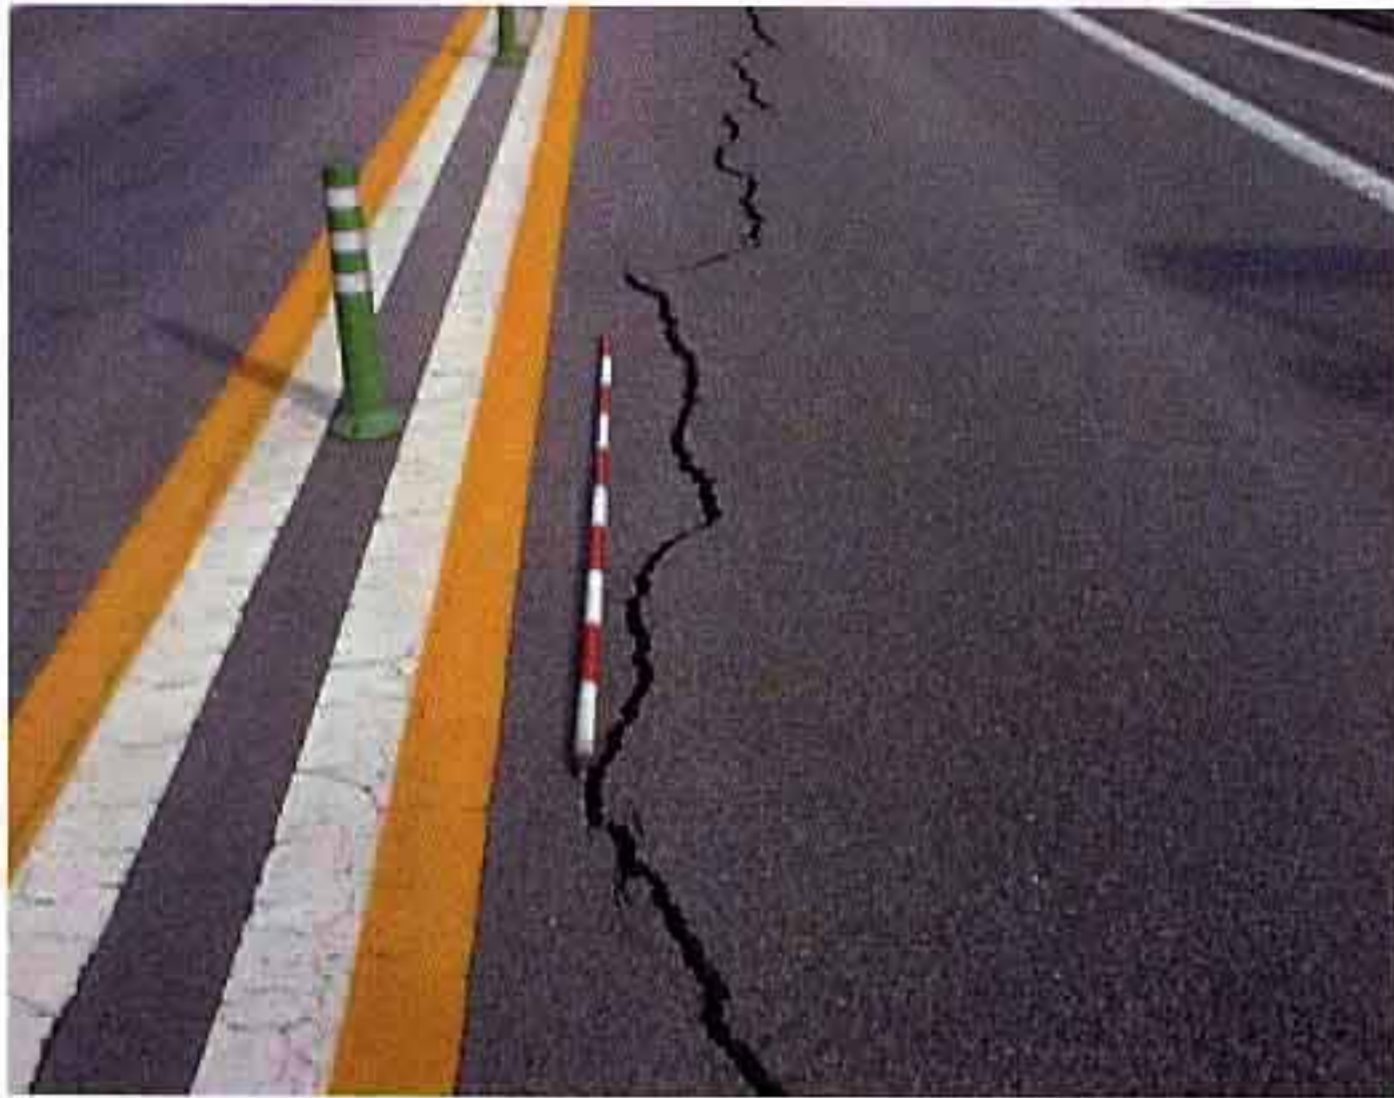
安来⑦
KP307.10～KP307.70
路面に段差を伴うクラック

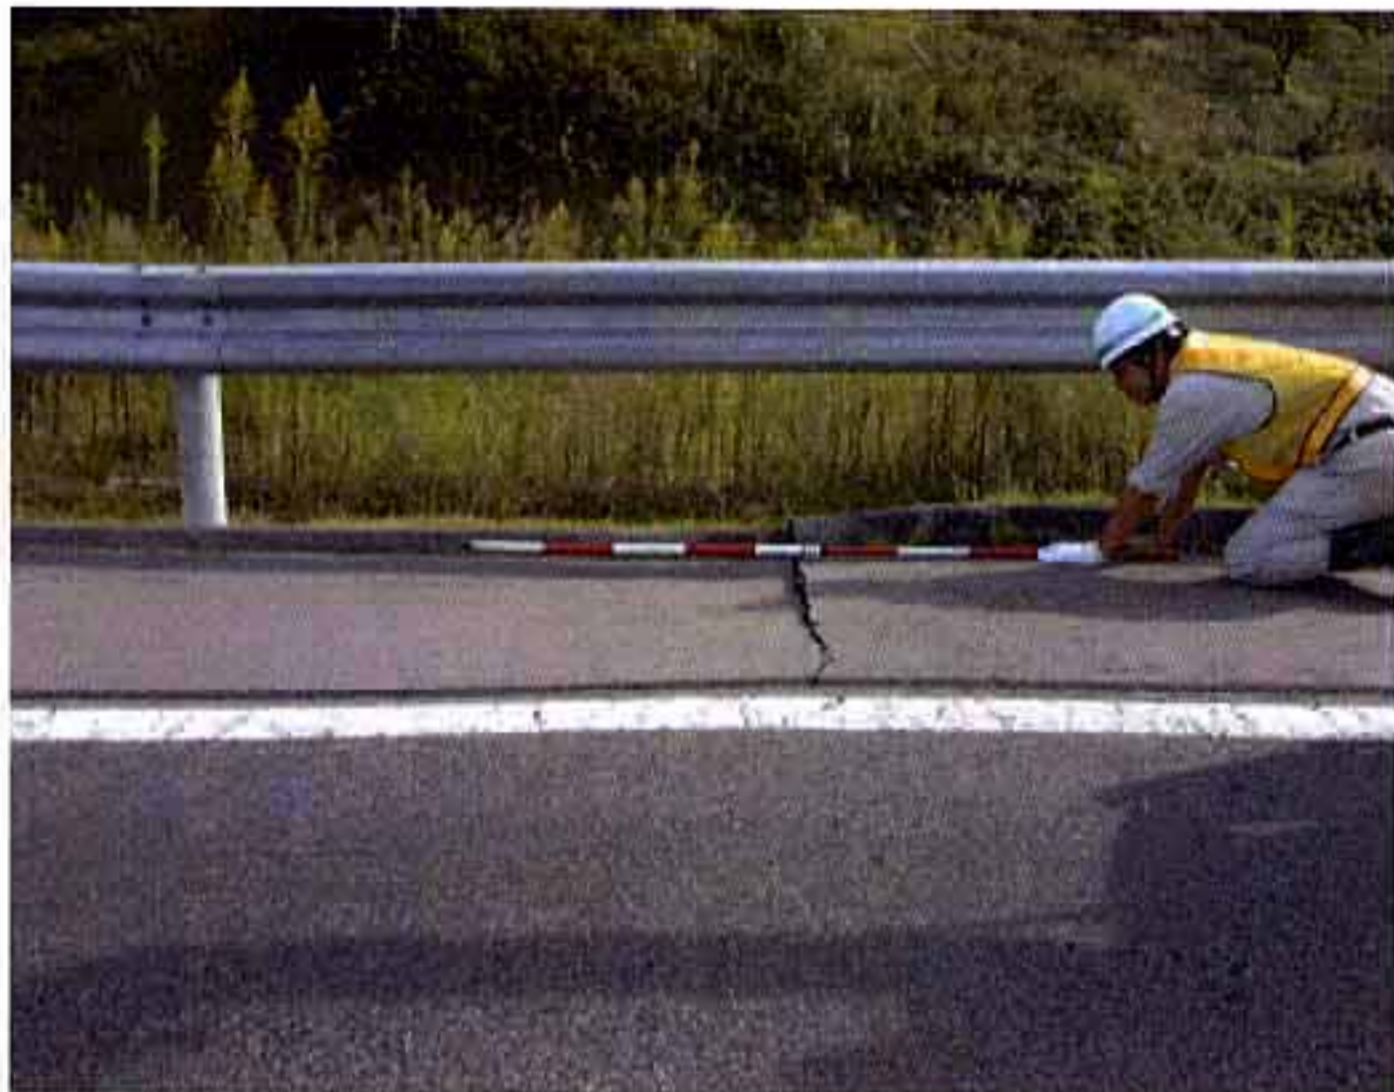
安来⑧
KP305.83～KP306.20
路面に段差を伴うクラック

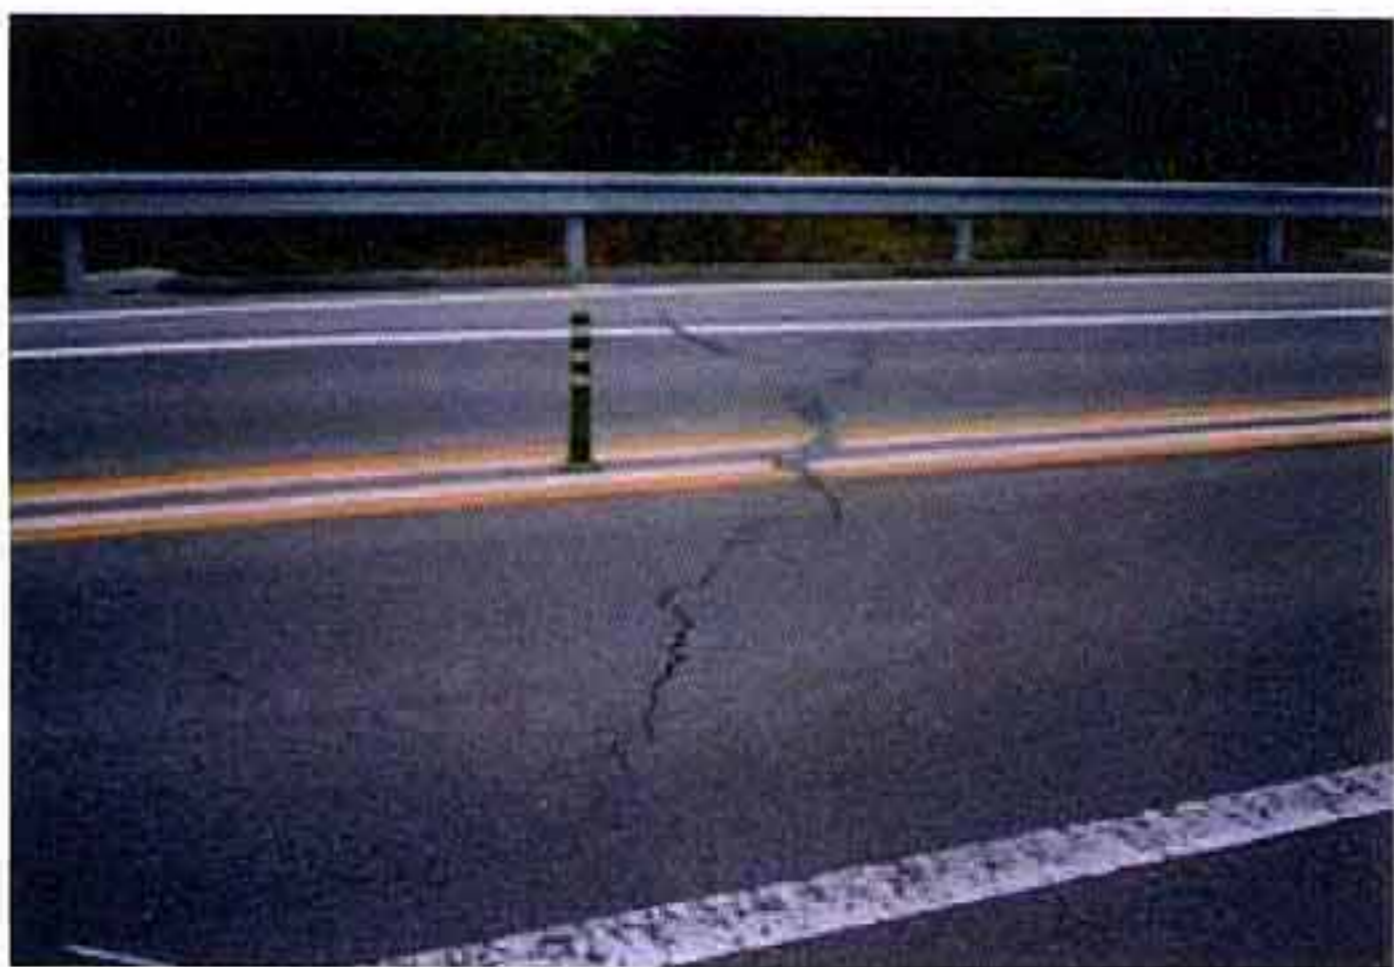
安来⑨
KP307.95
クラック・段差

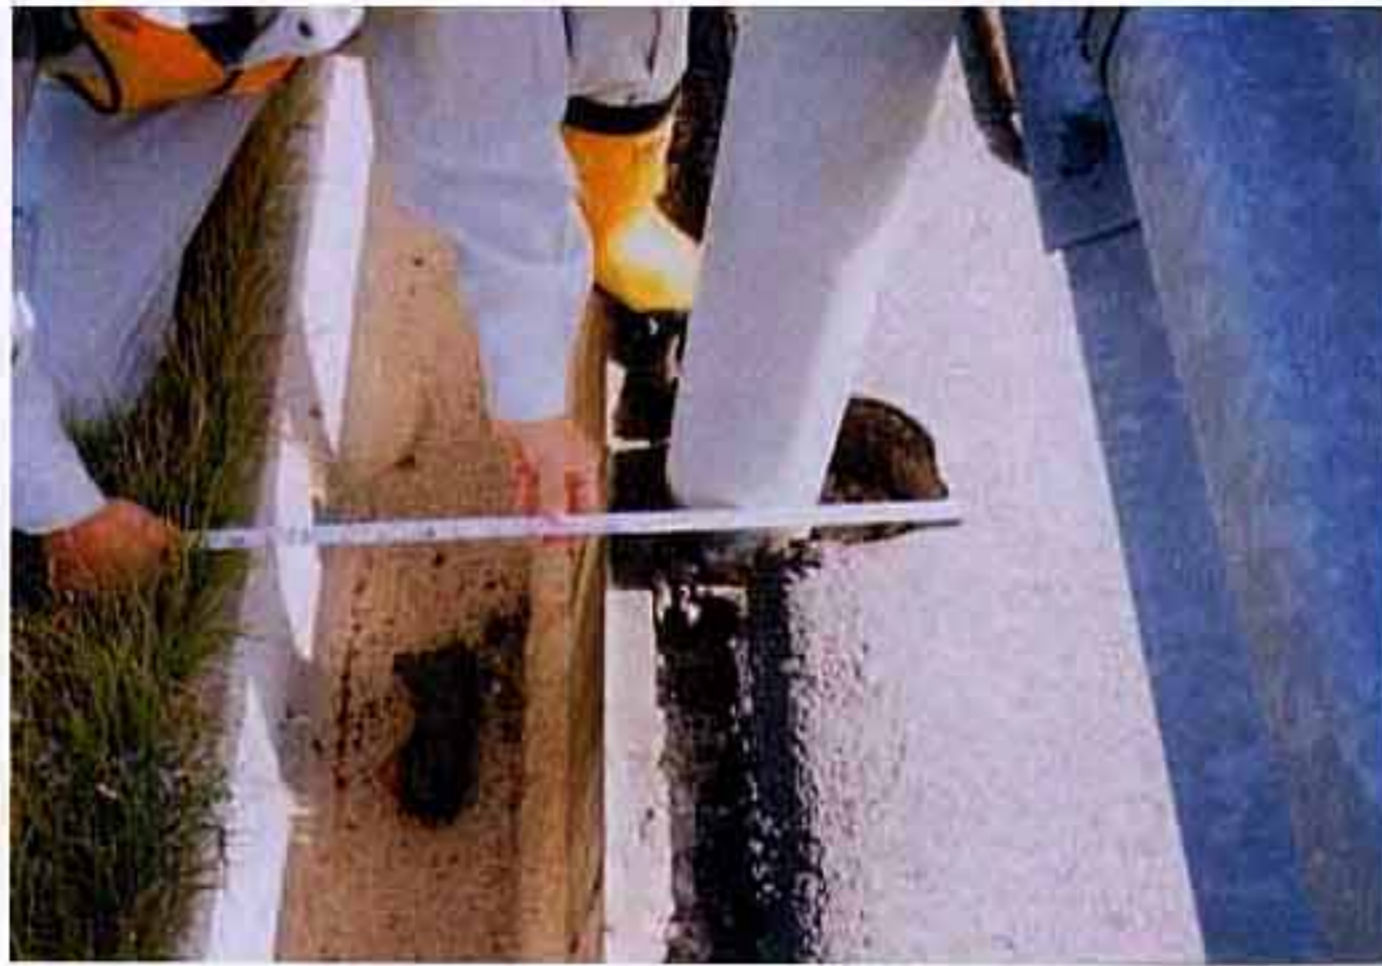
安来⑩
KP306.6

Puと舗装とのズレ

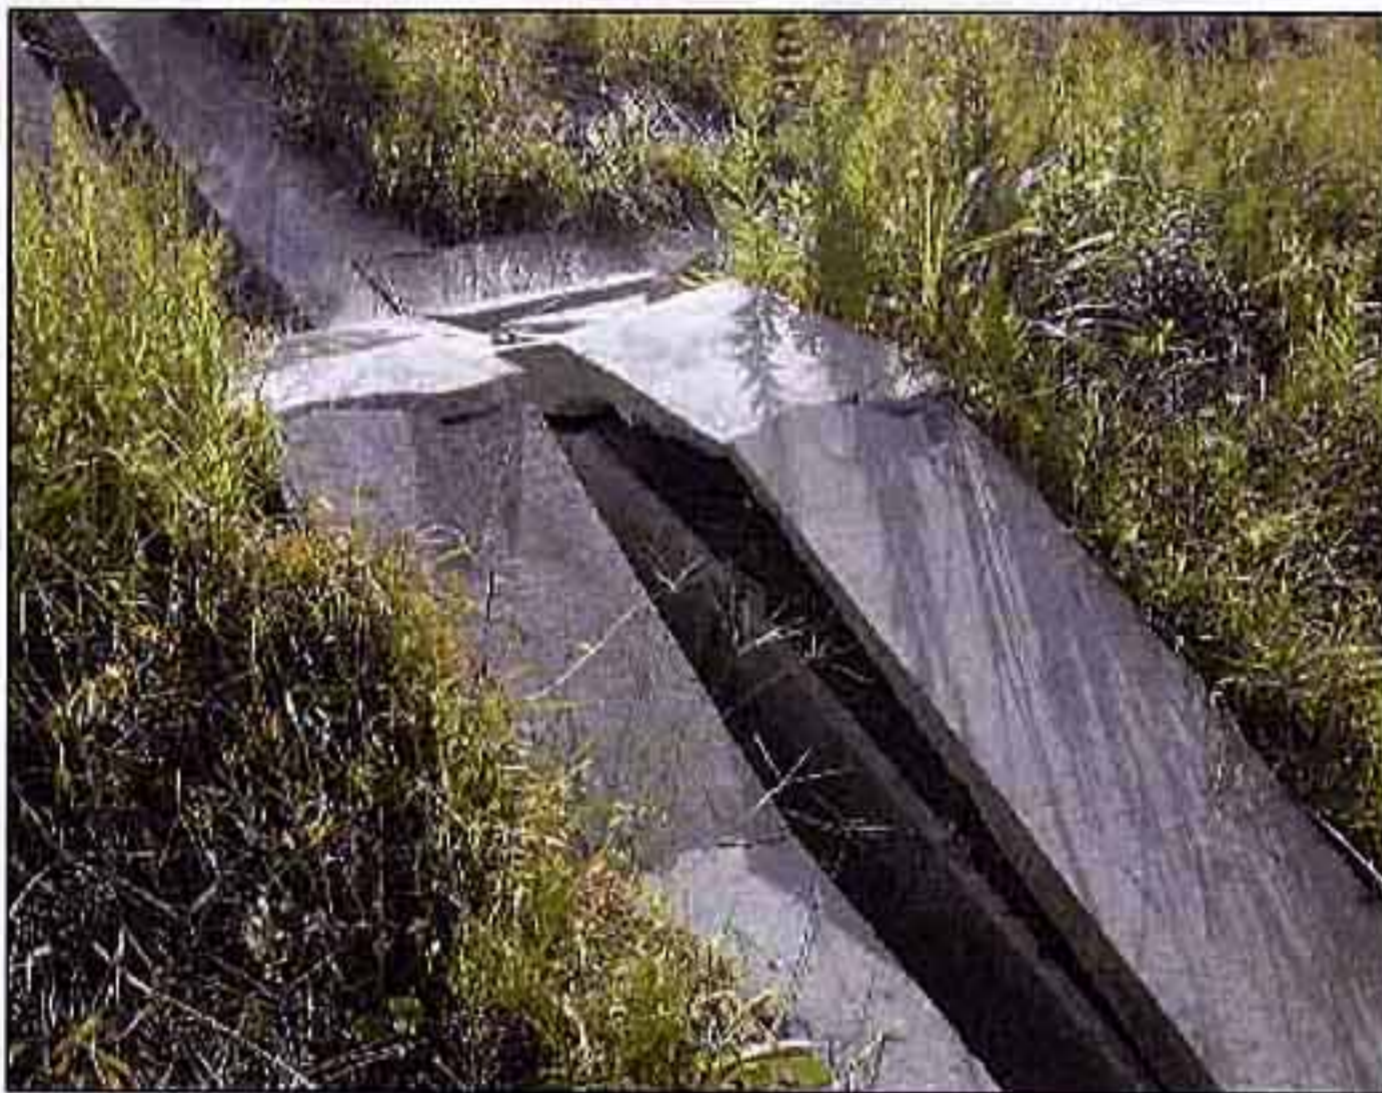
安来⑪
KP307.95

盛土たて溝部小段の集水ま
ず破損

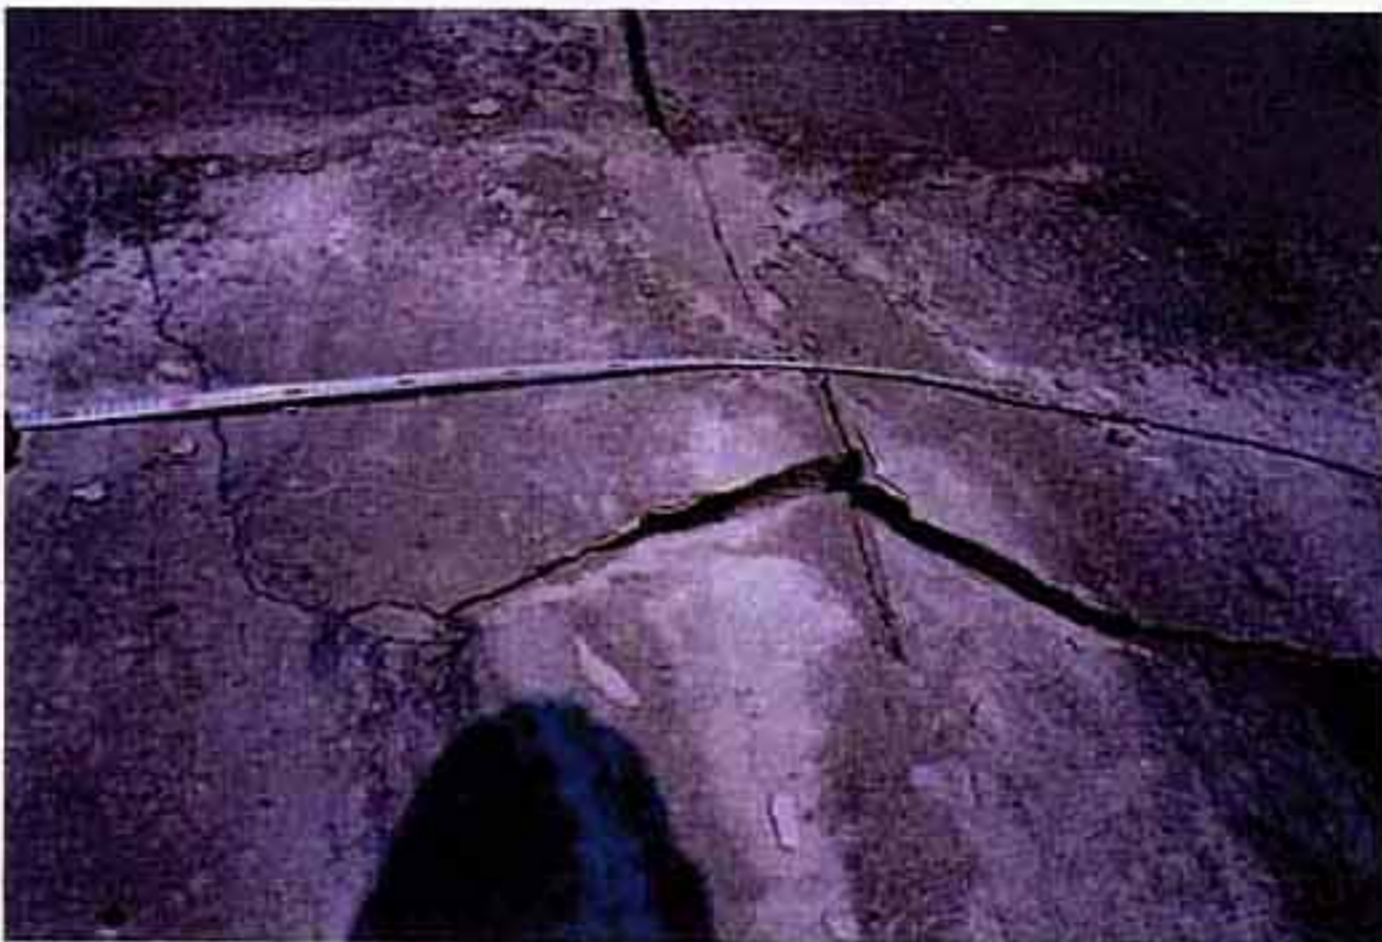
安来⑫
安来IC Aランプ

コンクリートシール
セリ上がり(1.3*0.8)

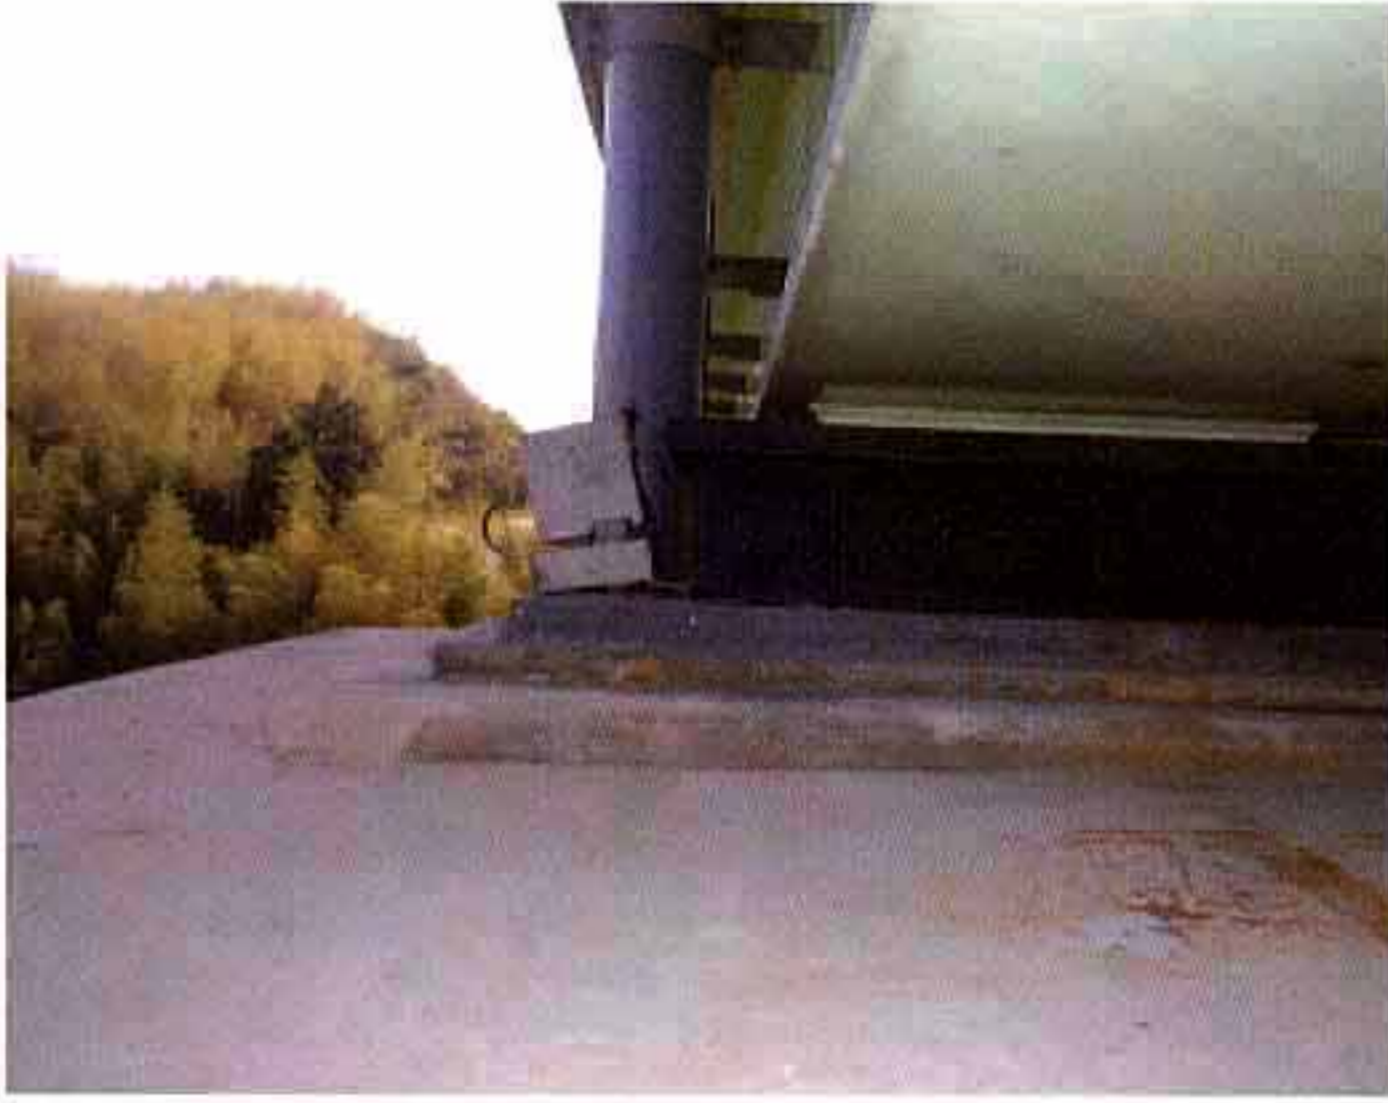
安来⑬
門生高架橋

サイドブロックの変形

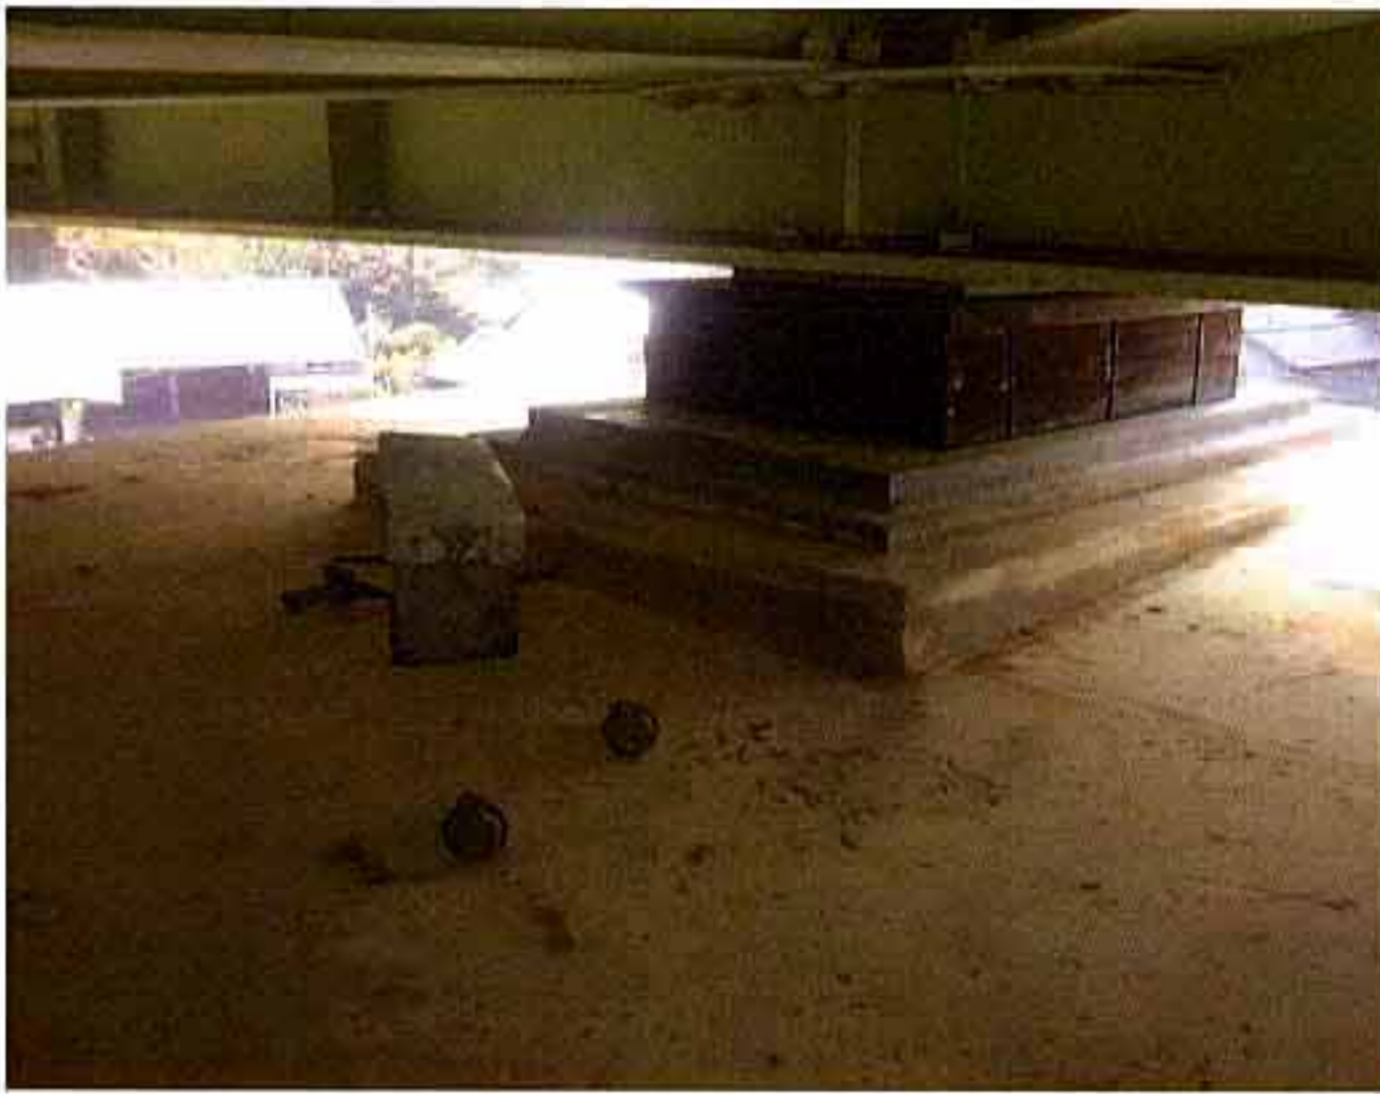
門生高架橋

サイドブロック破損

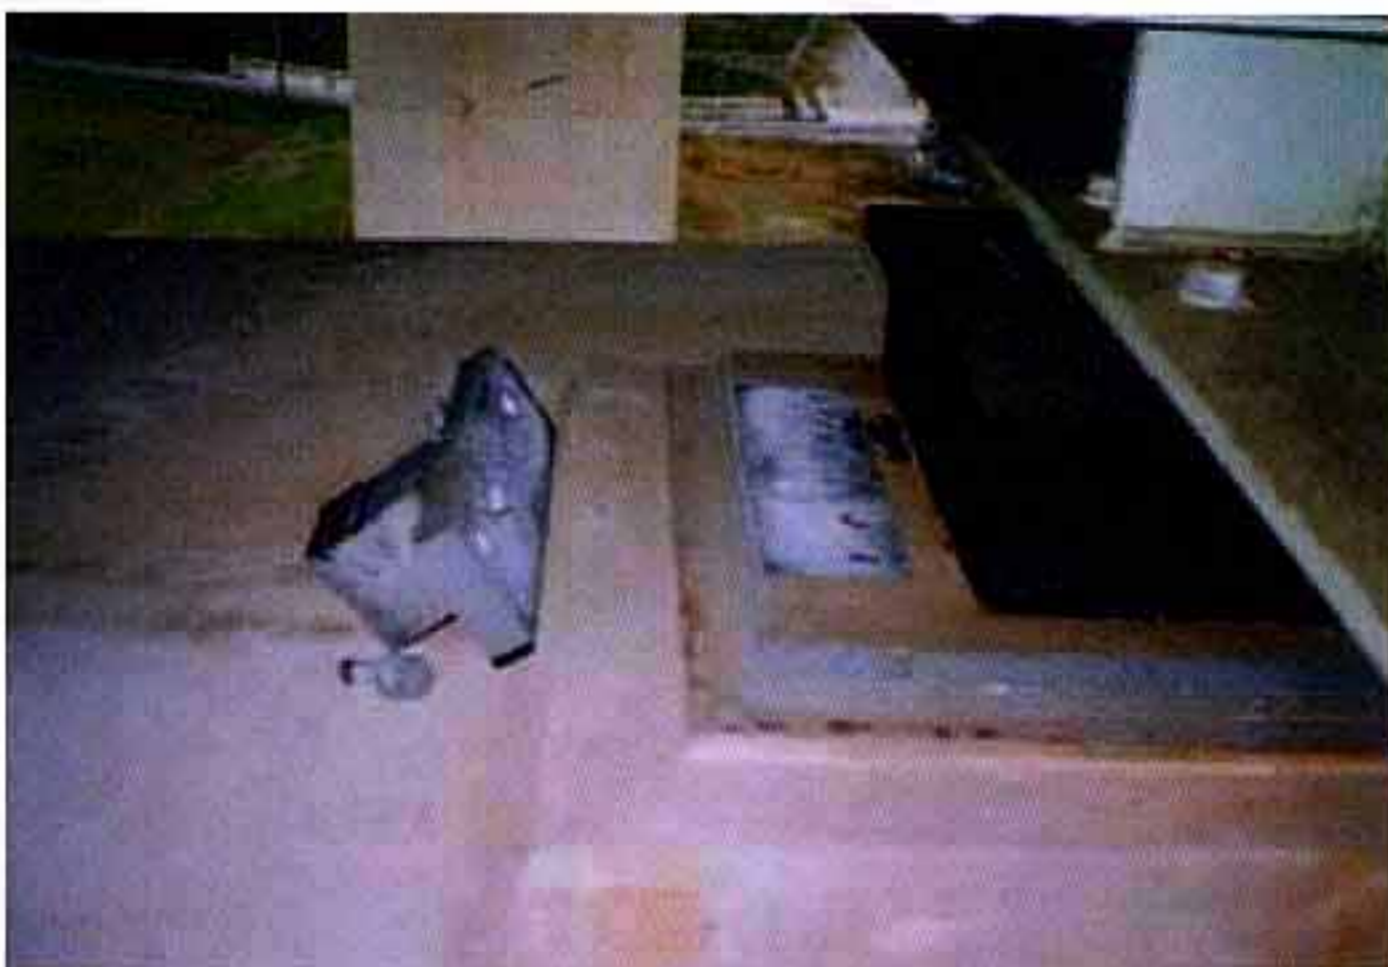
門生高架橋

サイドブロック破損

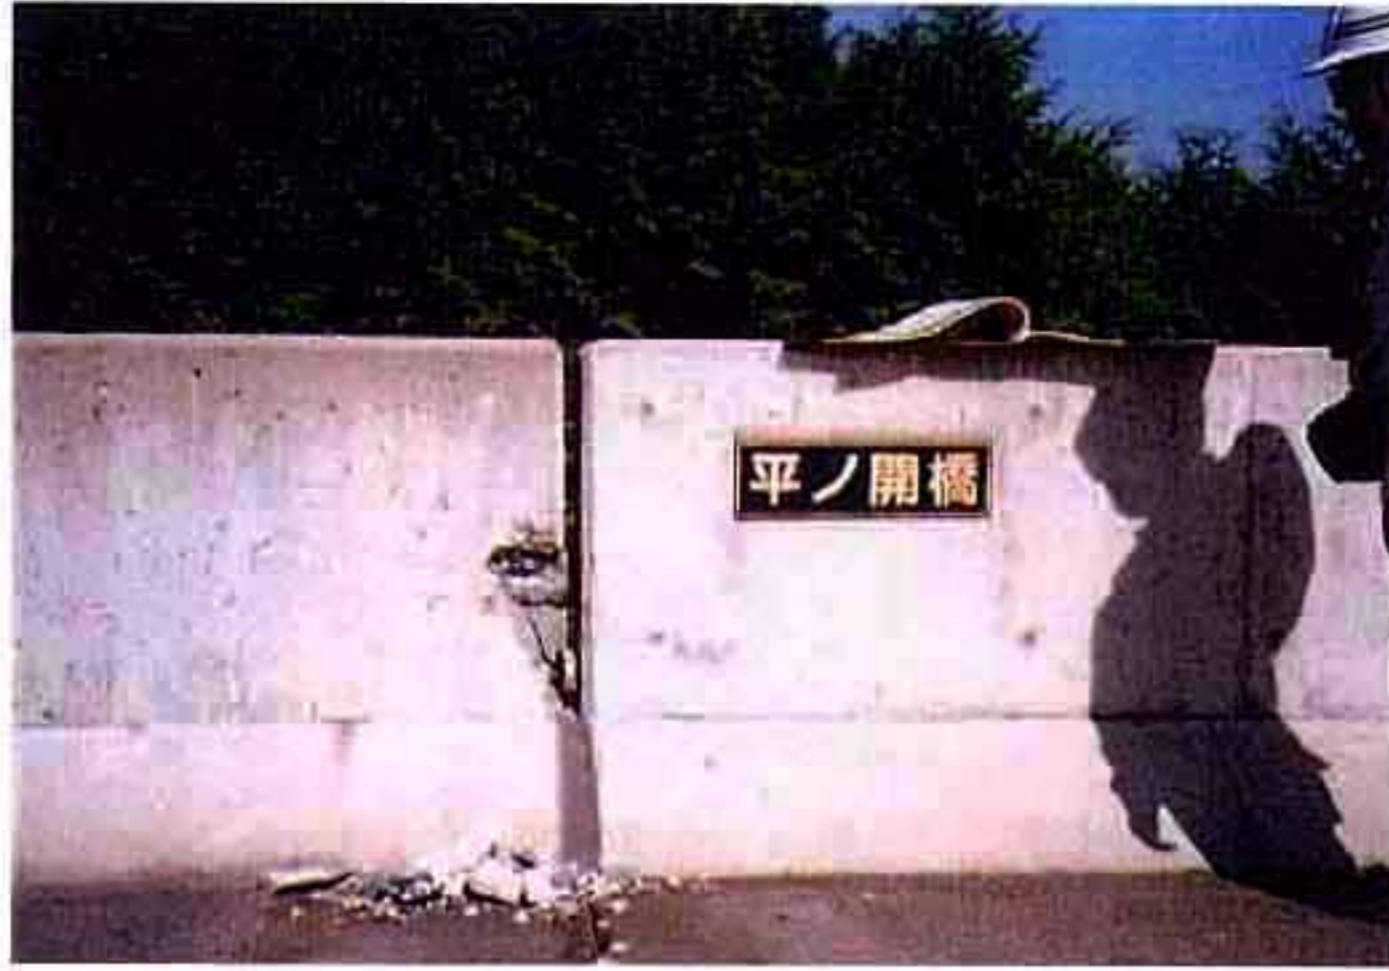
安来⑭
平ノ開橋

通信管路部
壁高欄破損状況

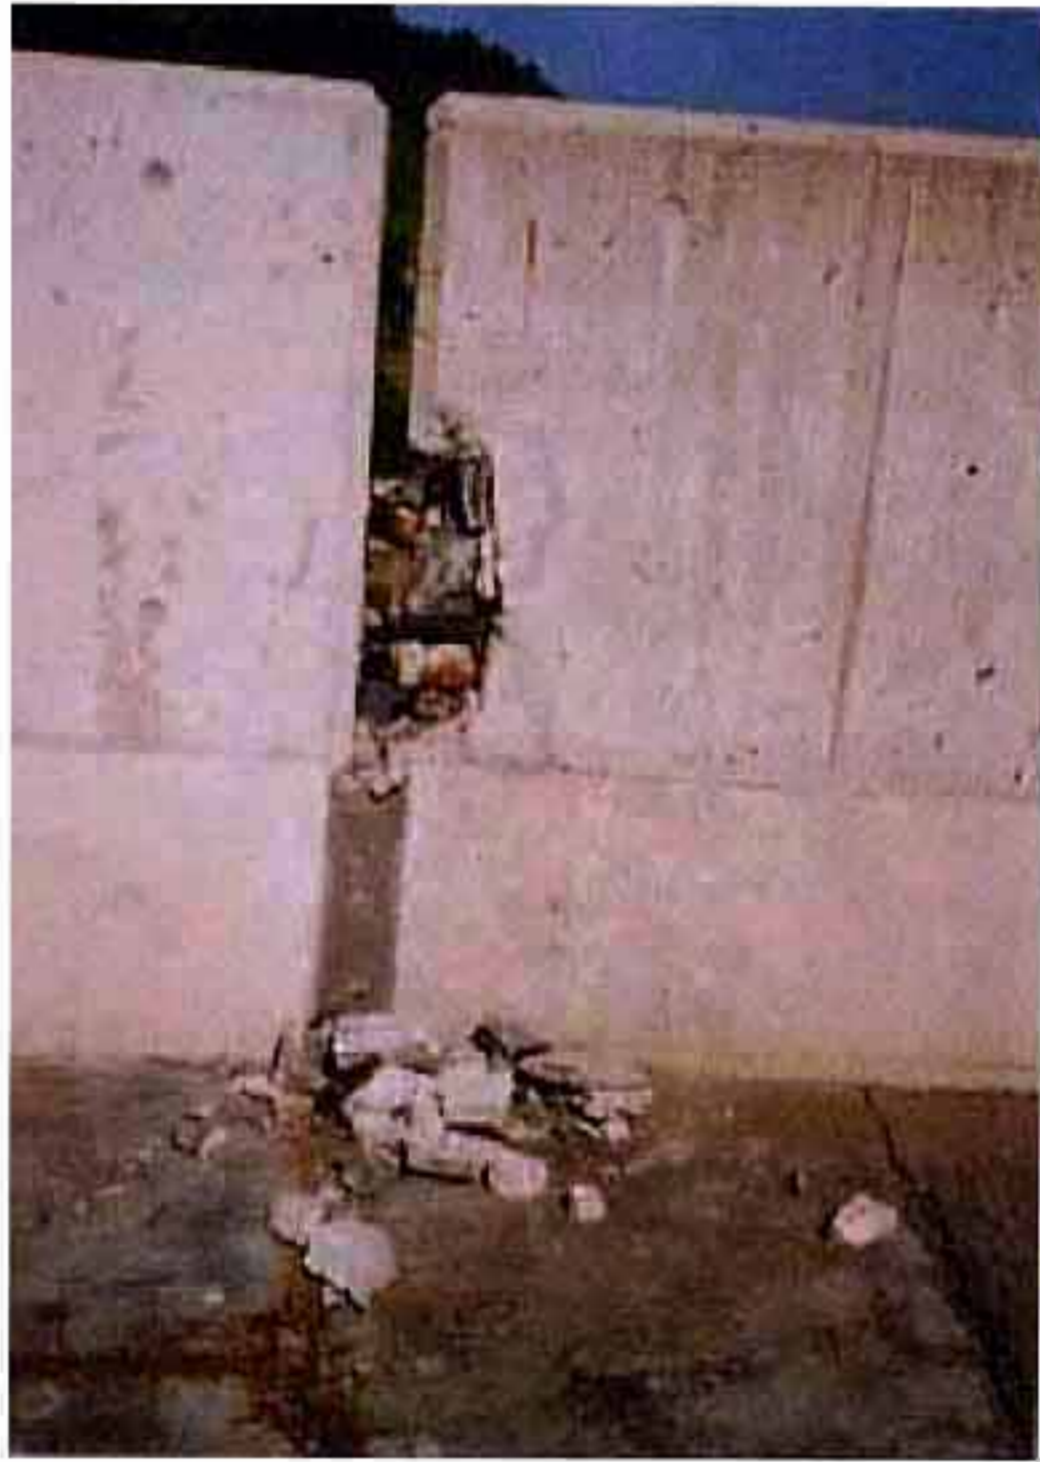
安来⑮
塩谷橋

通信管路部
壁高欄破損状況
