3-2. 昭和町工業団地

3) 被災状況と被災要因

3-3. 富益団地

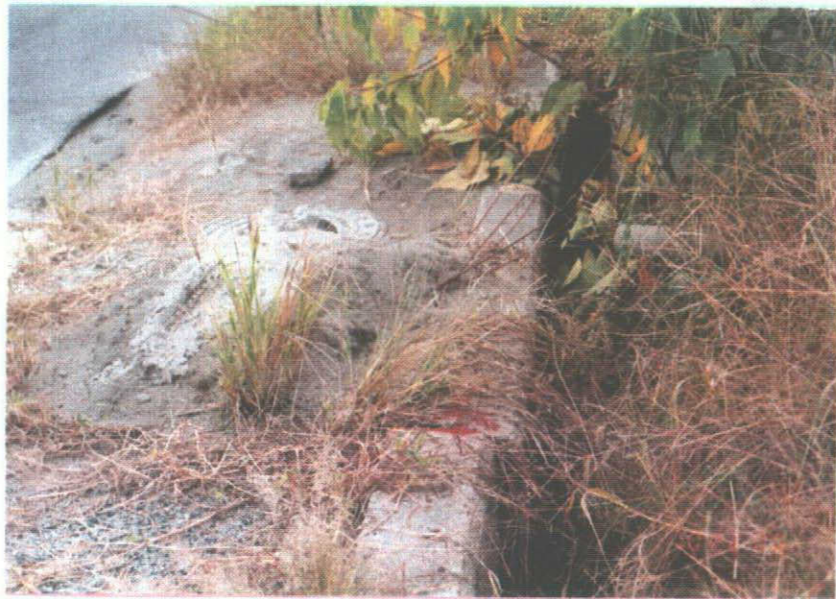
写真一1 新王子製紙チップヤード
の南側歩道の噴砂と側溝の変状

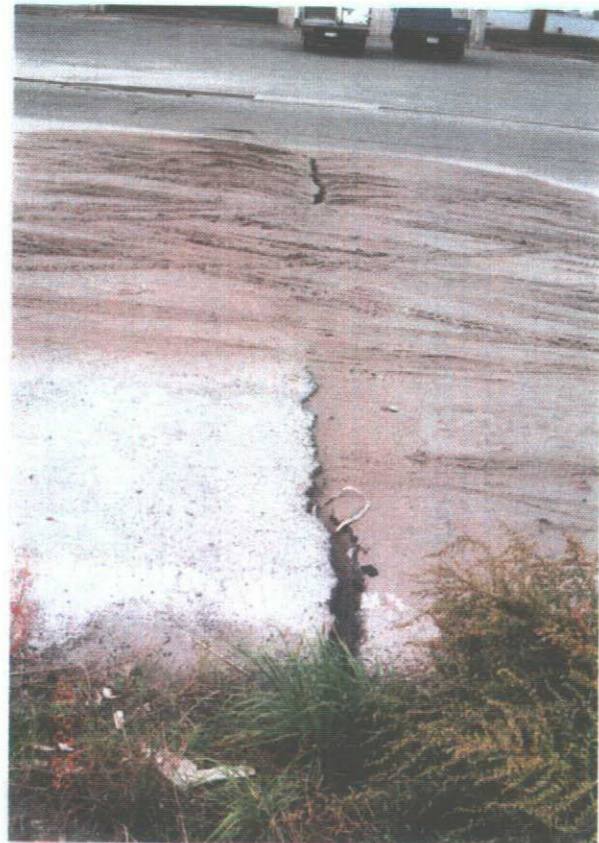
写真一2 鳥取県宮境港水産物地方卸売市場東棟
の南側道路の噴砂とクラック

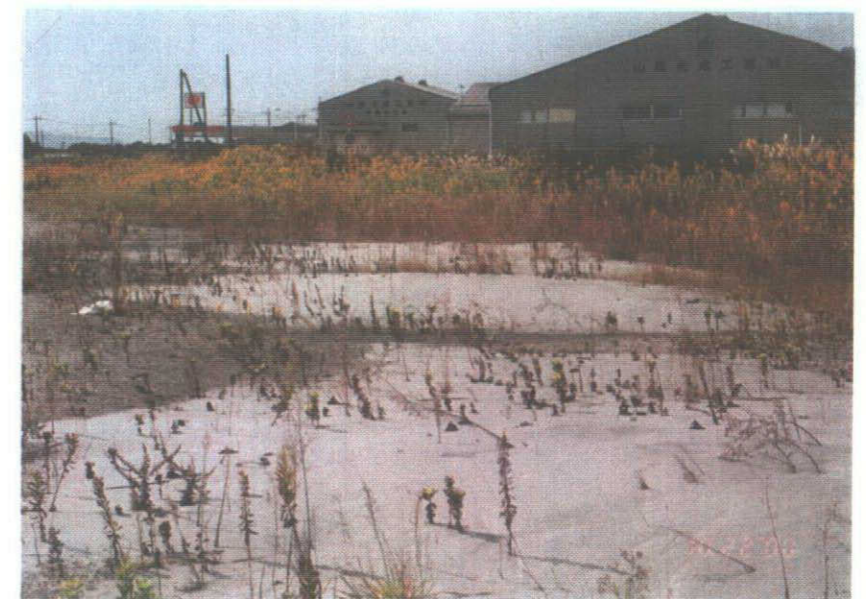
写真一3 境港漁函の南側の空き地の噴砂

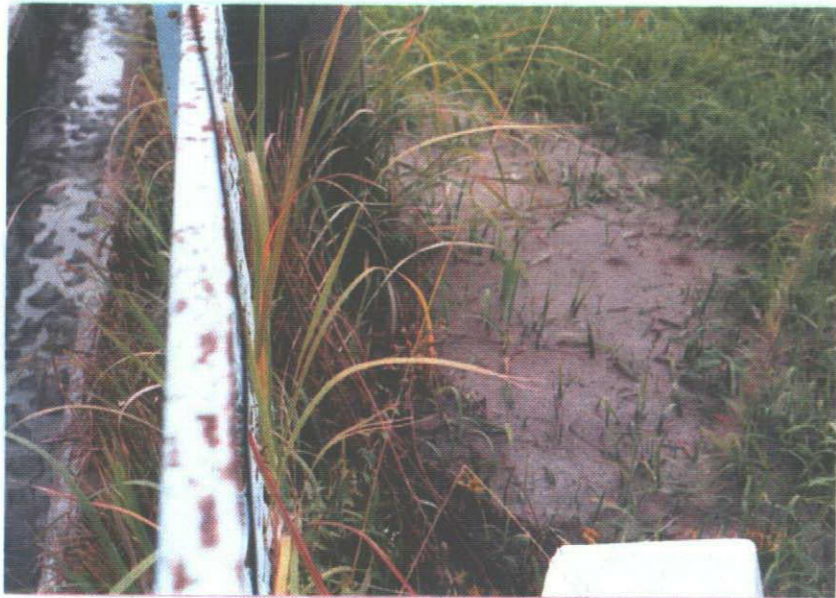
写真一4 境港水産加工業協同組合
の東端部の噴砂（電柱まわり）

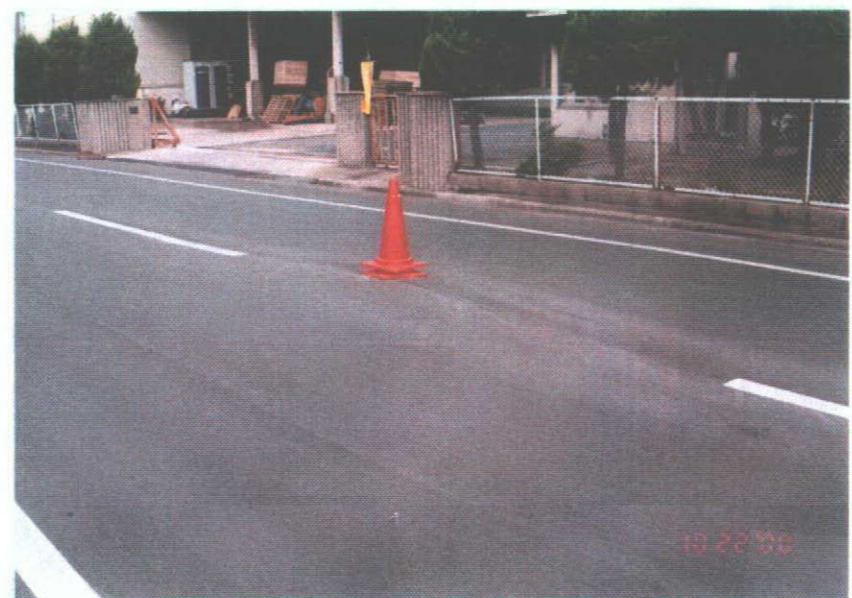
写真一5 境港水産加工業協同組合
の東側道路の浮き上がり

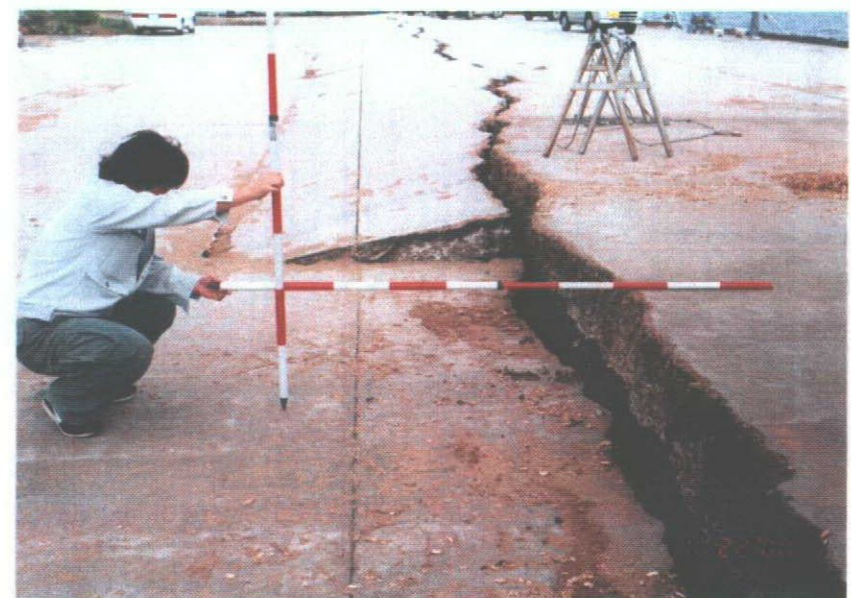
写真一6 外港昭和南埠頭の抜け上がり（北側の沈下）

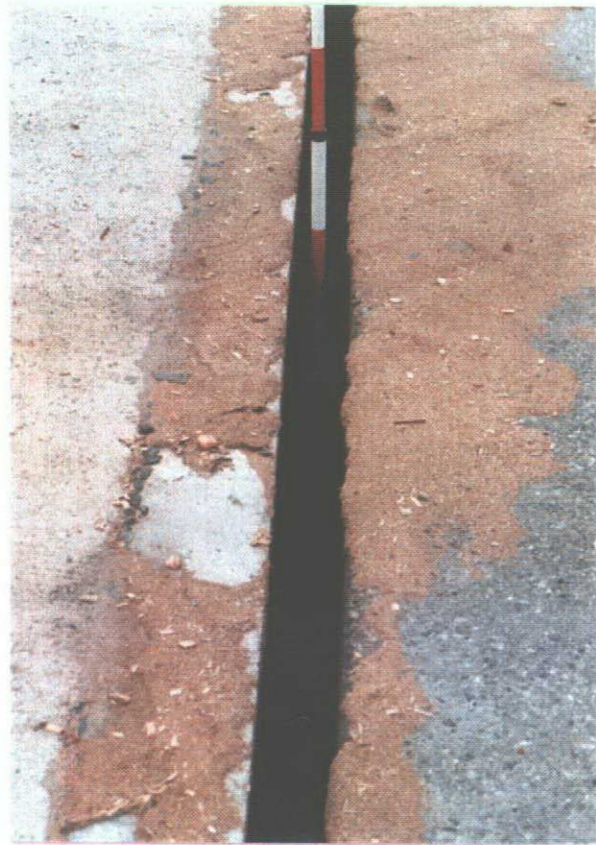
写真一七 外港昭和南埠頭の目地の開き
(地盤の沈下)

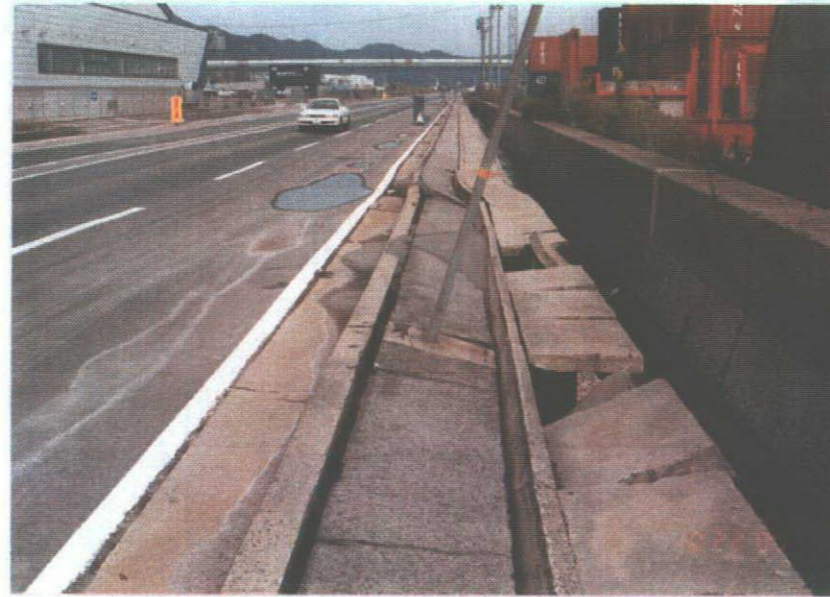
写真一八 県道境外港線南側側溝の変状

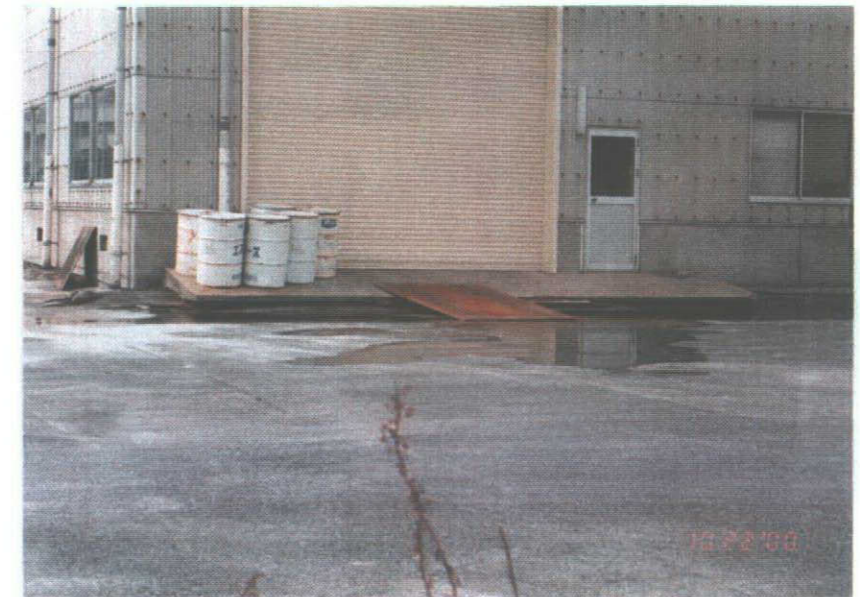
写真一九 山陰化成工業の建物の抜け上がり
(周辺地盤の沈下)

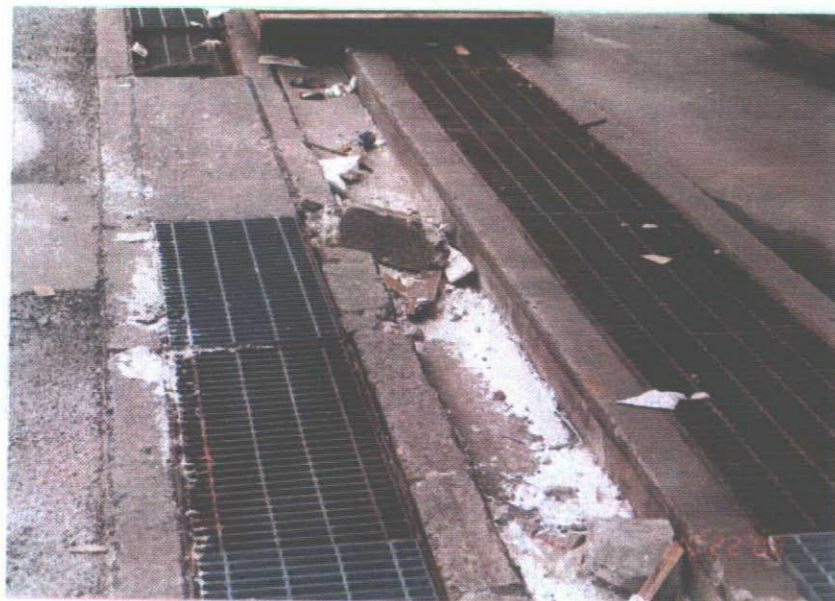
写真一〇 鳥取県営境港水産物地方卸売市場東棟
の抜け上がり (周辺地盤の沈下)

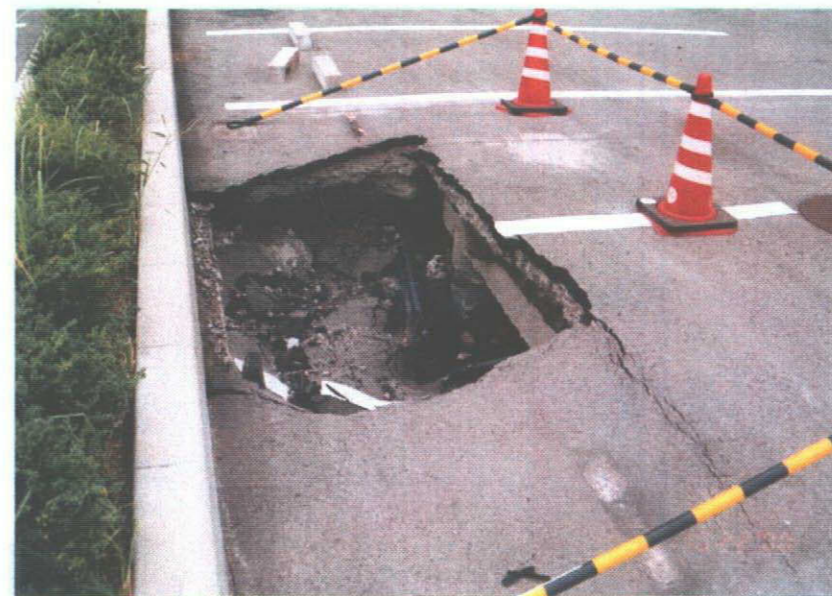
写真一一 境港漁業会館の東側駐車場の陥没

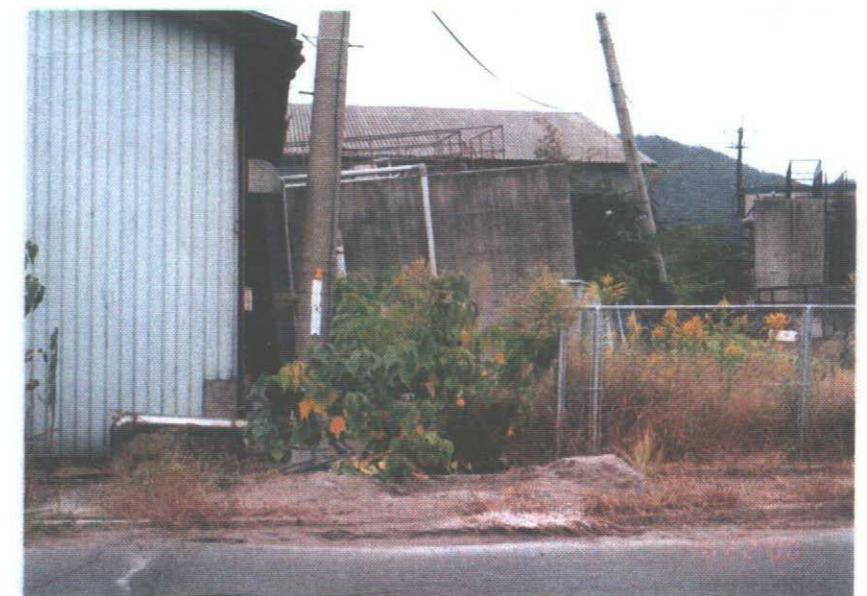
写真一二 島根県漁連境港冷凍冷蔵庫の南西側の水槽の傾き

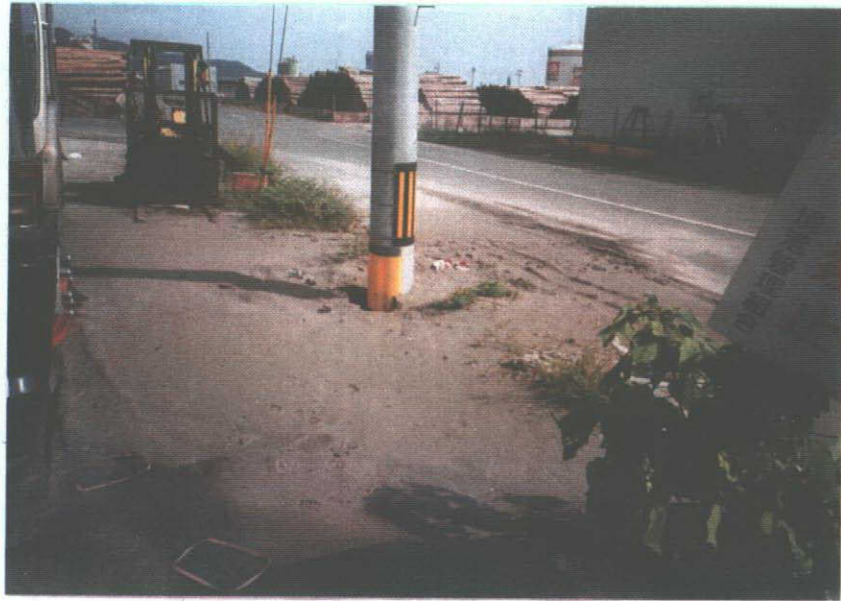
写真-13：電柱回りの噴砂と電柱の沈下。

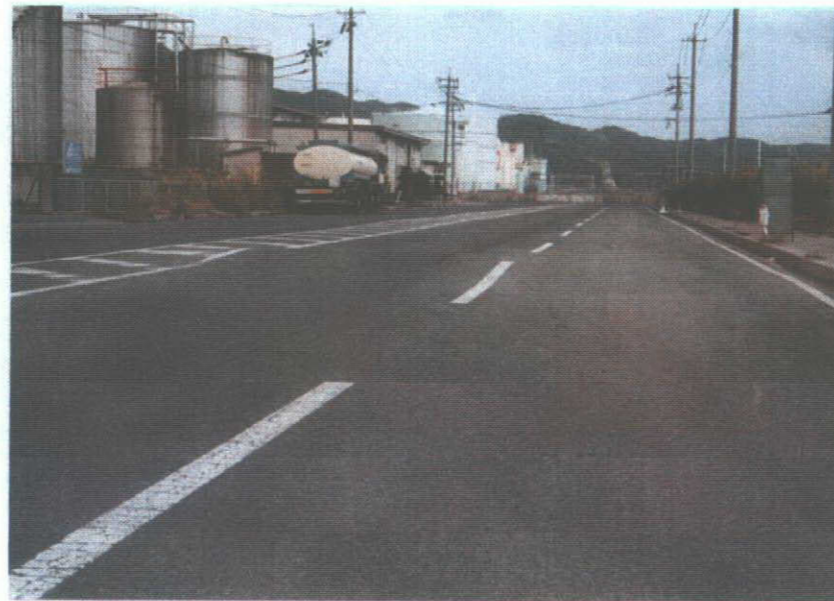
写真-14：アスファルト道路の盛り上がり（最大 20cm）

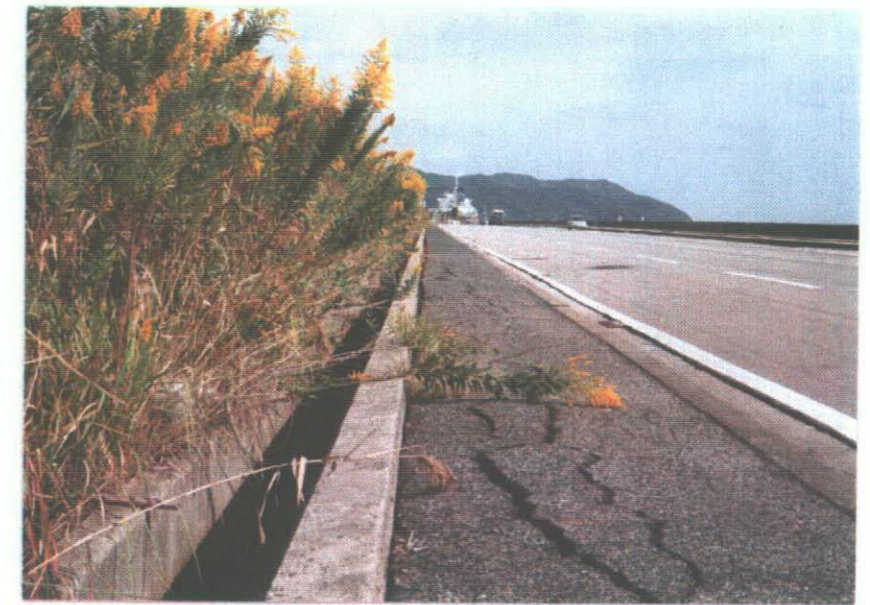
写真-15：道路側溝の押し出し変状と歩道部クラック（5cm）と沈下(10cm)

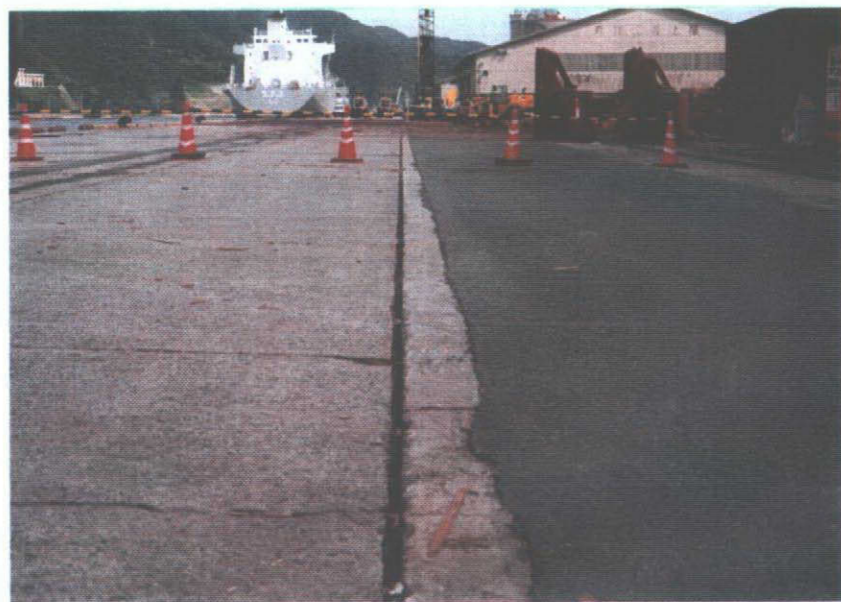
写真-16：岸壁ケーソンの継ぎ目部の開口(5～8cm)

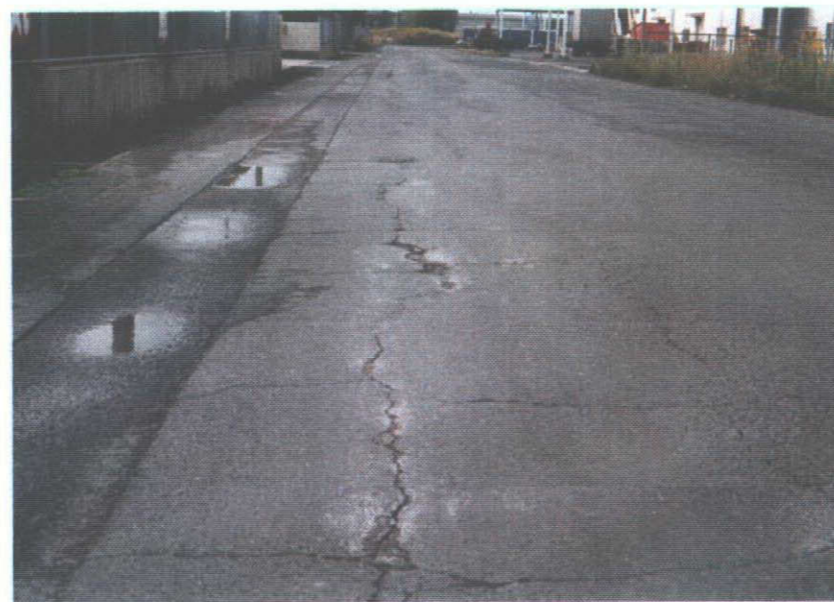
写真-17：道路面のクラック（幅 1cm）と噴砂跡

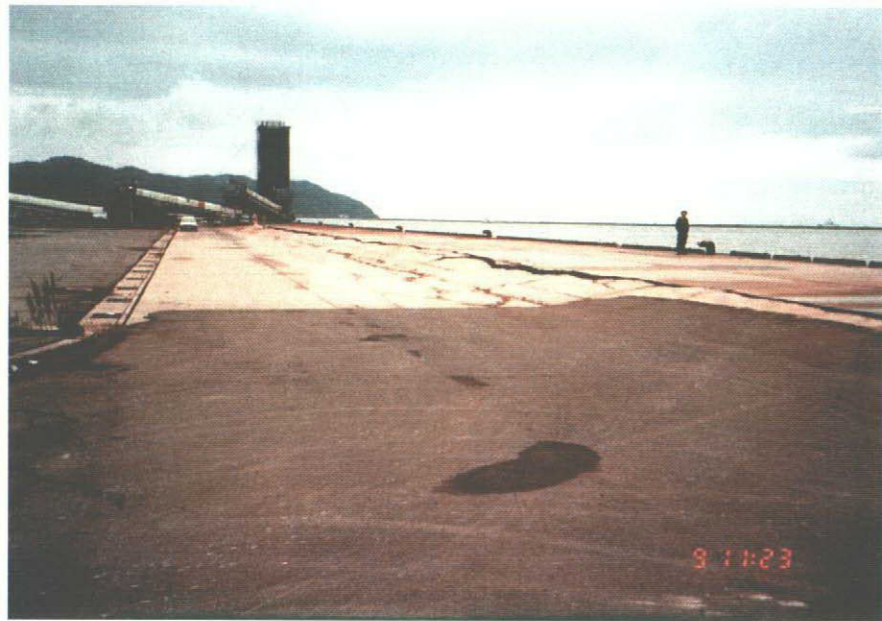
写真-18 ケーソン岸壁背後の亀裂

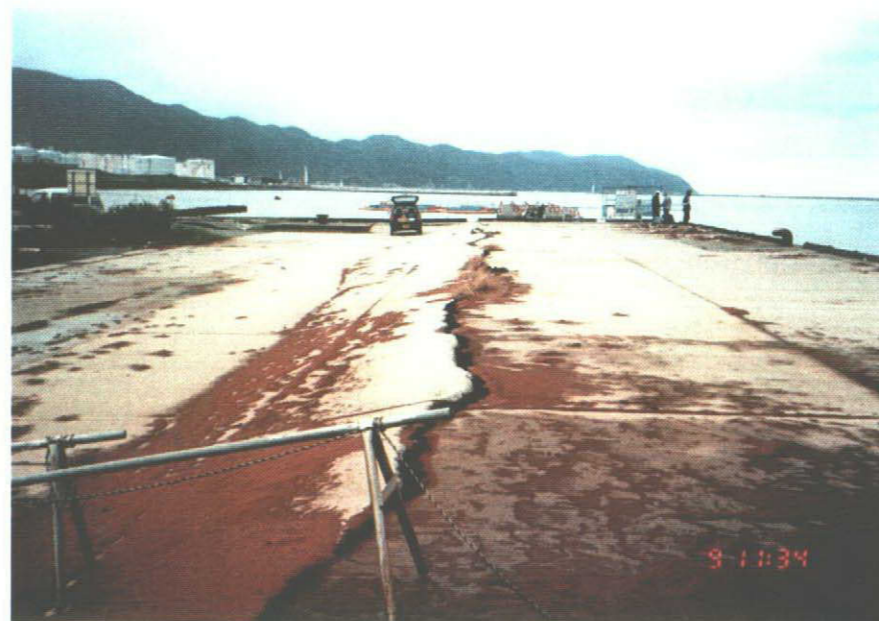
写真-19 ケーソン岸壁背後の亀裂

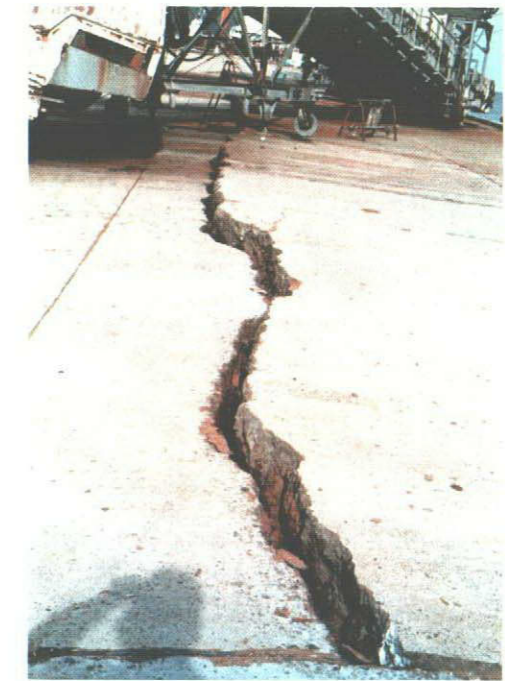
写真-20 ケーソン岸壁背後の亀裂

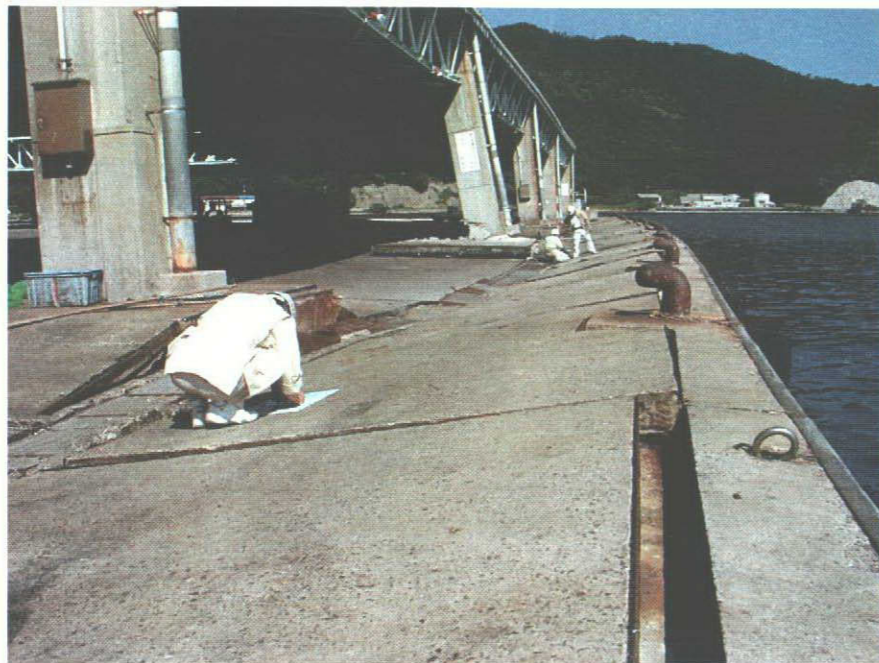
写真-21 漁港突堤法線のはらみ出し

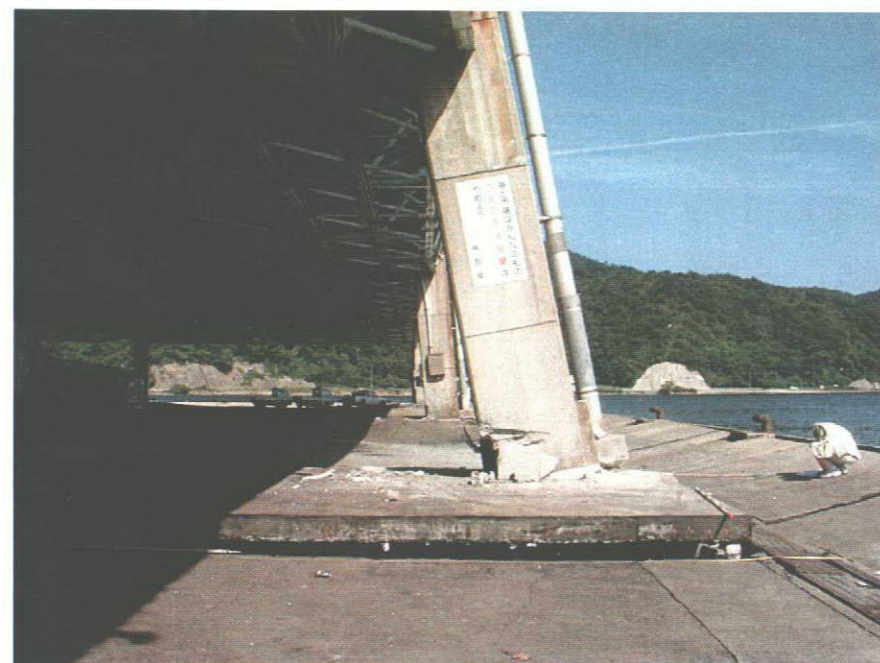
写真-22 漁港突堤法線のはらみ出し

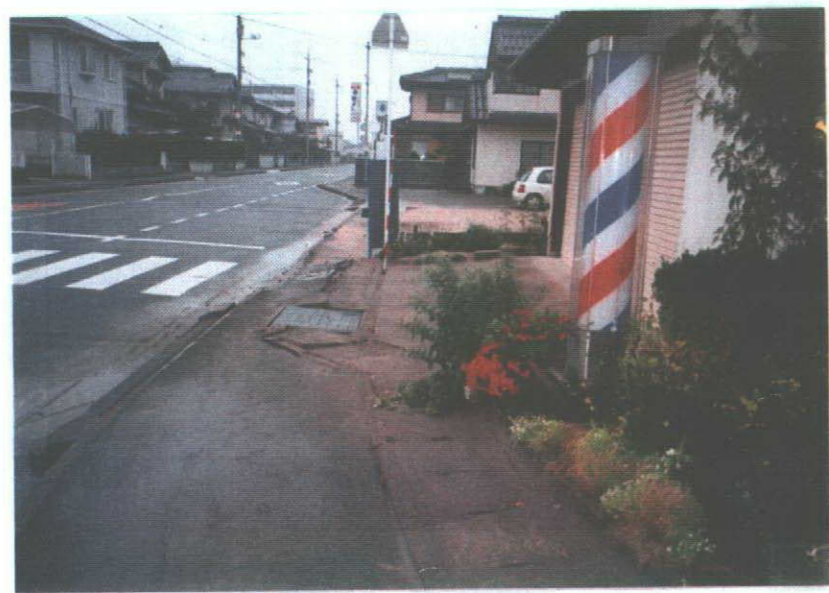
写真-1 歩道にクラック、凹凸及び噴砂の
痕跡が見られる

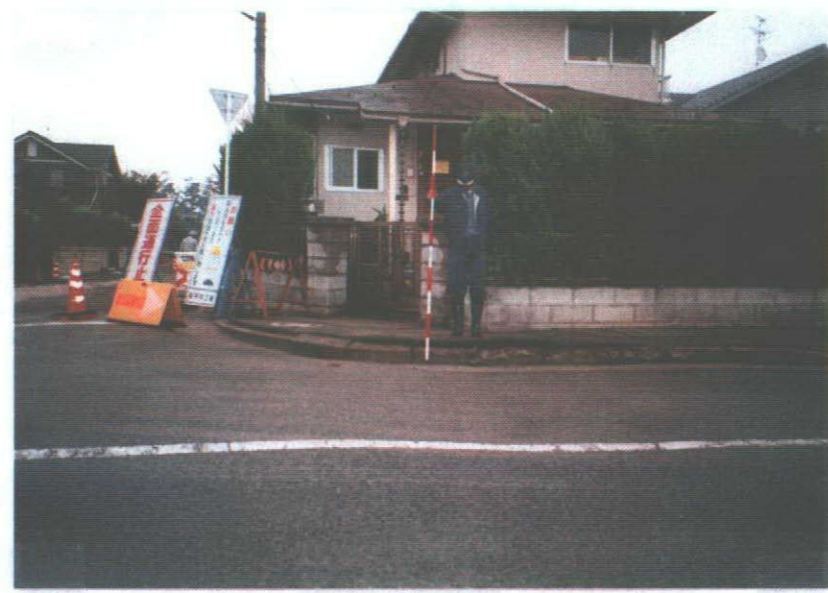
写真-2 縁石の変状。歩道が道路側に移動
隆起している

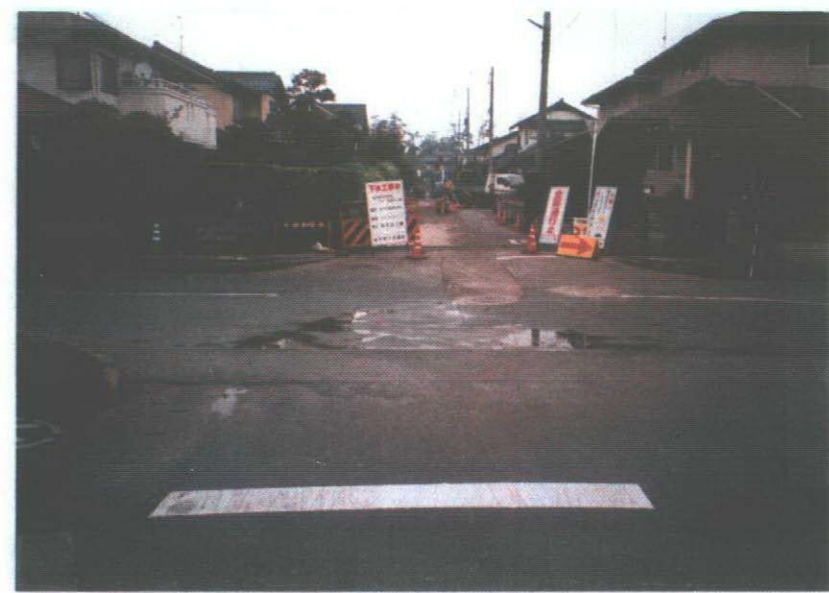
写真-3 地震で下水道管が壊れ復旧工事を
行っている。

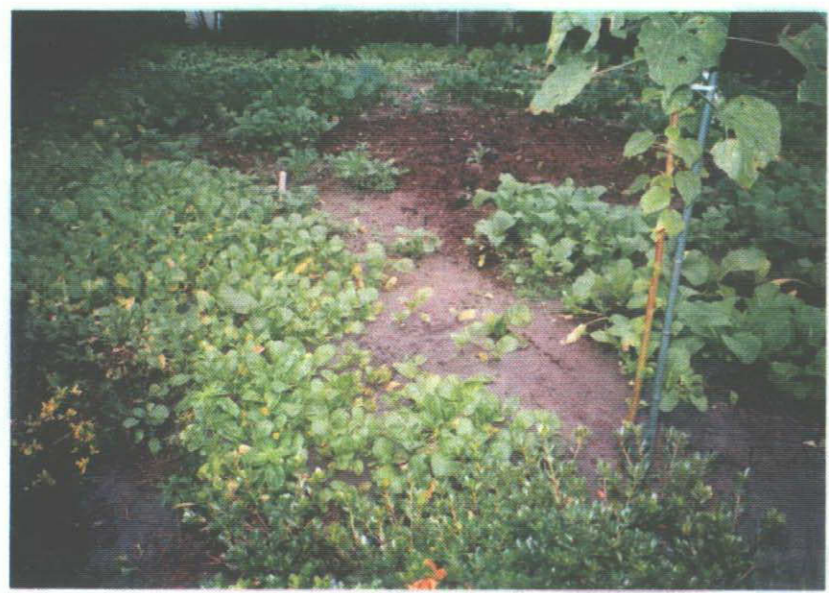
写真-4 噴砂状況

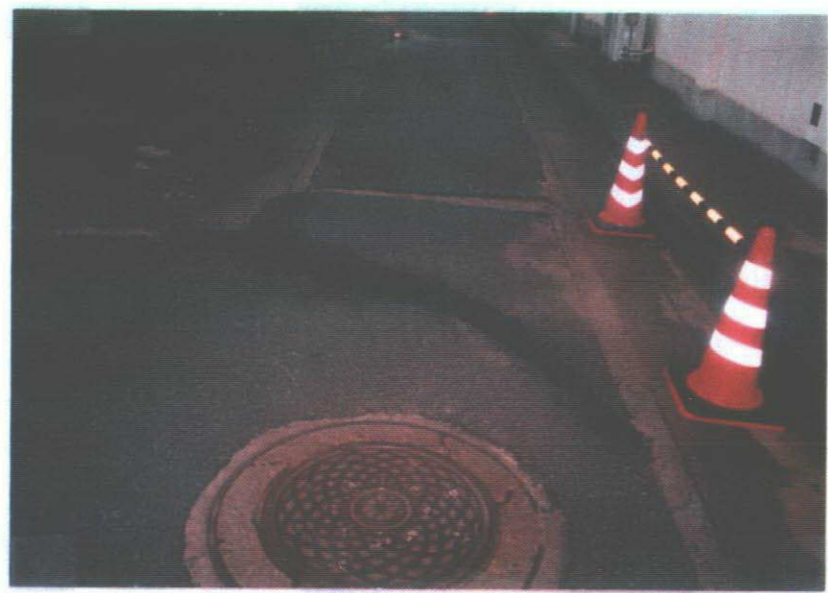
写真-5 段差クラックの発生状況

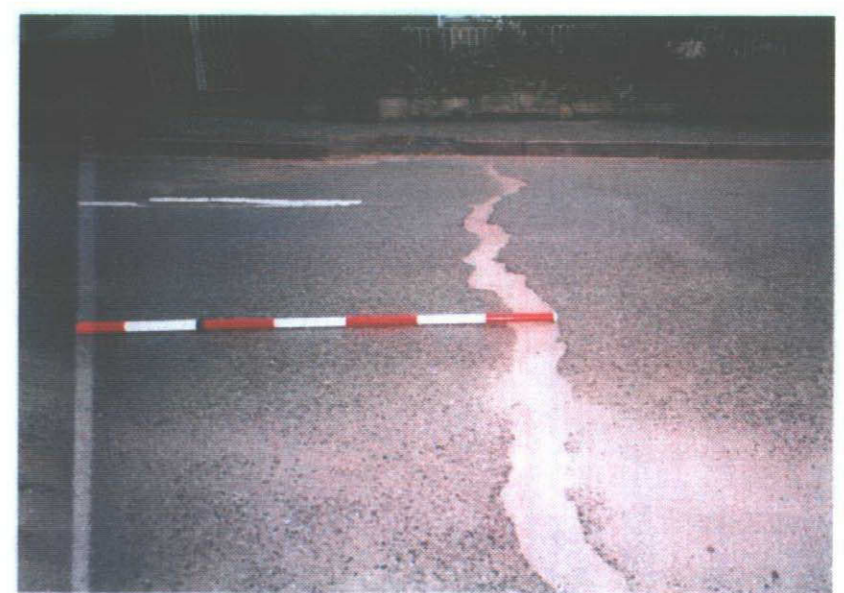
写真-6 道路に発生した開口クラック。

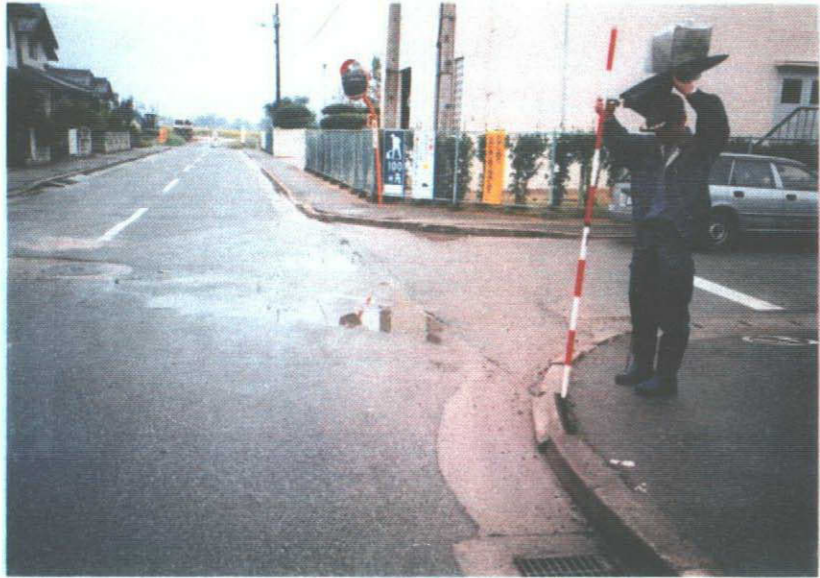
写真-7 交差点に見られる歩道と縁石の変状状況。

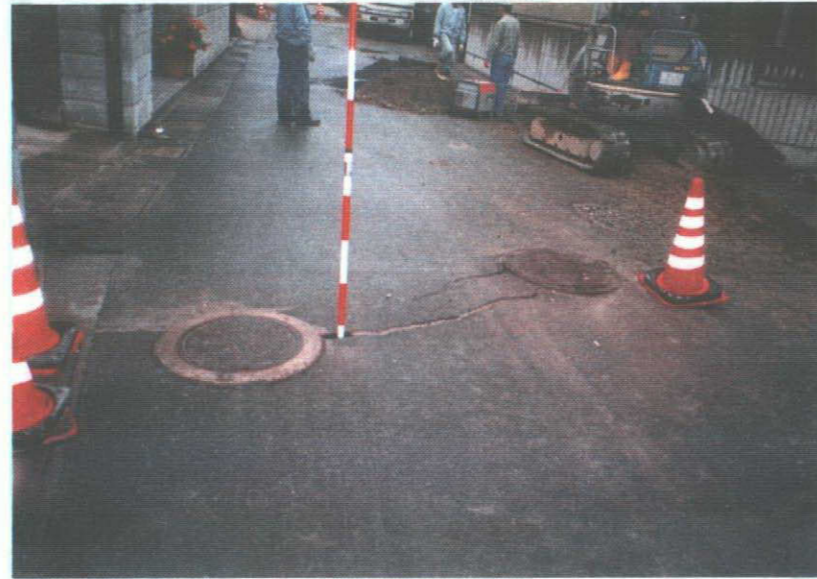
写真-8 マンホール間に発生したクラック。

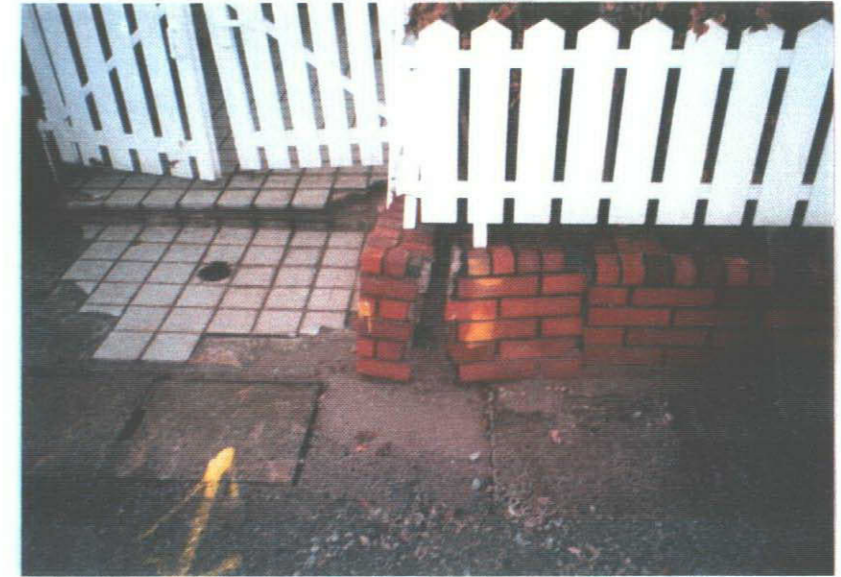
写真-9 民家のレンガブロックの変状。

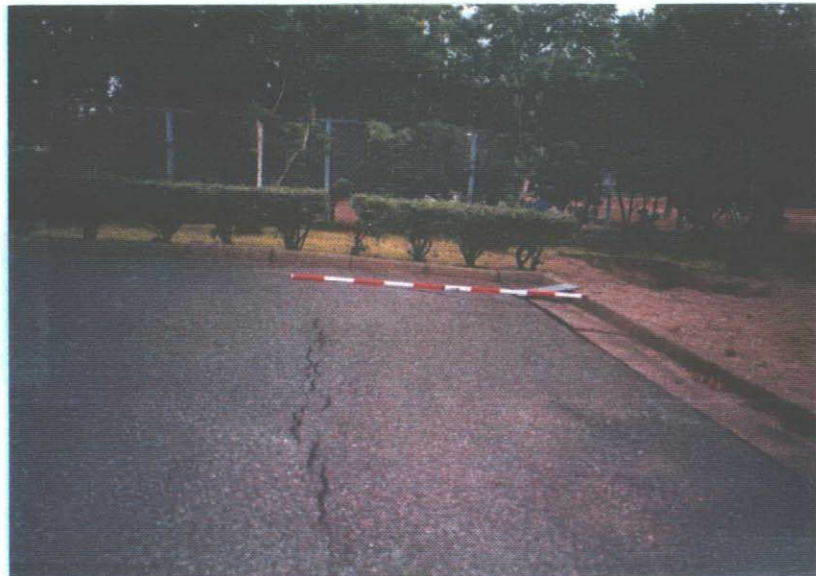
写真-10 駐車場に発生したクラック。

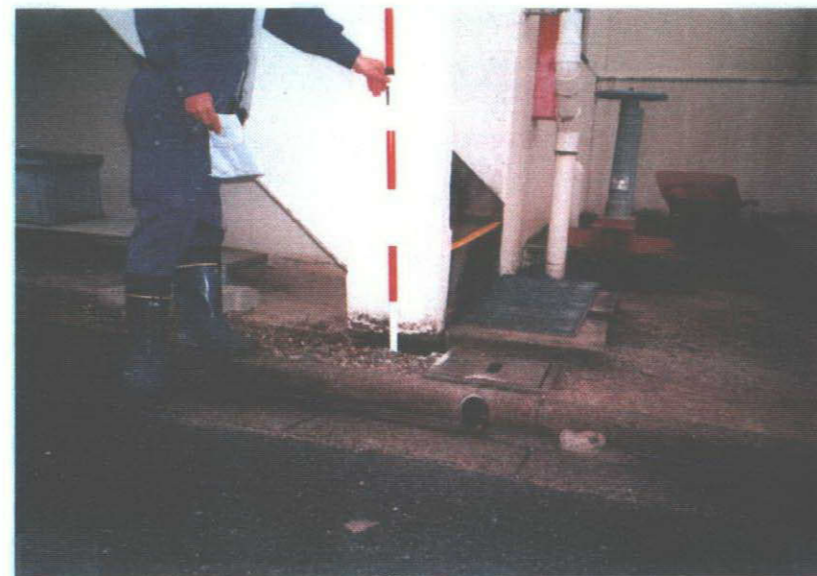
液状化による構造物の抜け上がりは、周辺地盤に沈下及び地中埋設管の損傷等の被害が生じている。南側のほぼ中央部の米子市富益団地汚水処理場は、建物の抜け上がり (周辺地盤の沈下) を生じている。

写真-11 建物の抜け上がり。
(杭基礎で周辺地盤が沈下)

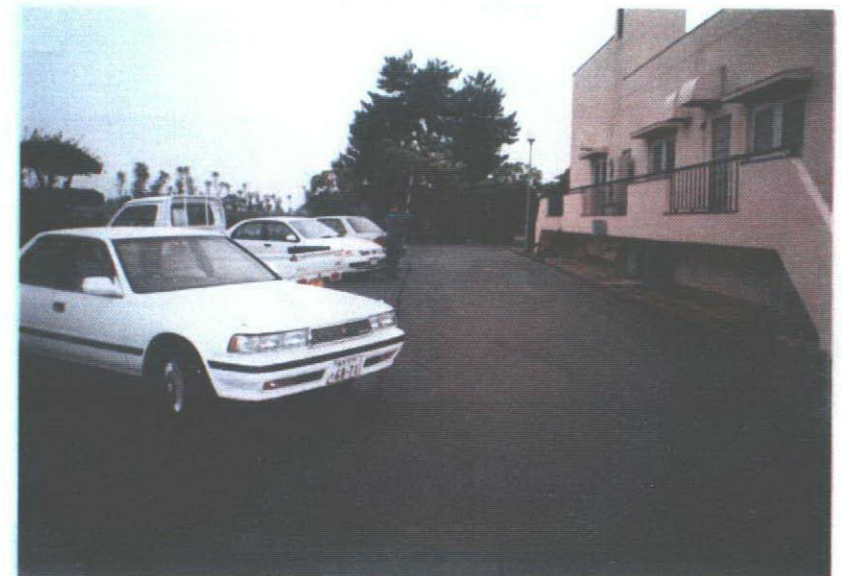
写真-12 駐車場の途中から建物の方へ沈下している。
