# 港湾施設地震被害解析調査委託

(鳥取県西部地震に関する調査整理業務)

## 報告書 [概要版]

(財)沿岸開発技術研究センター

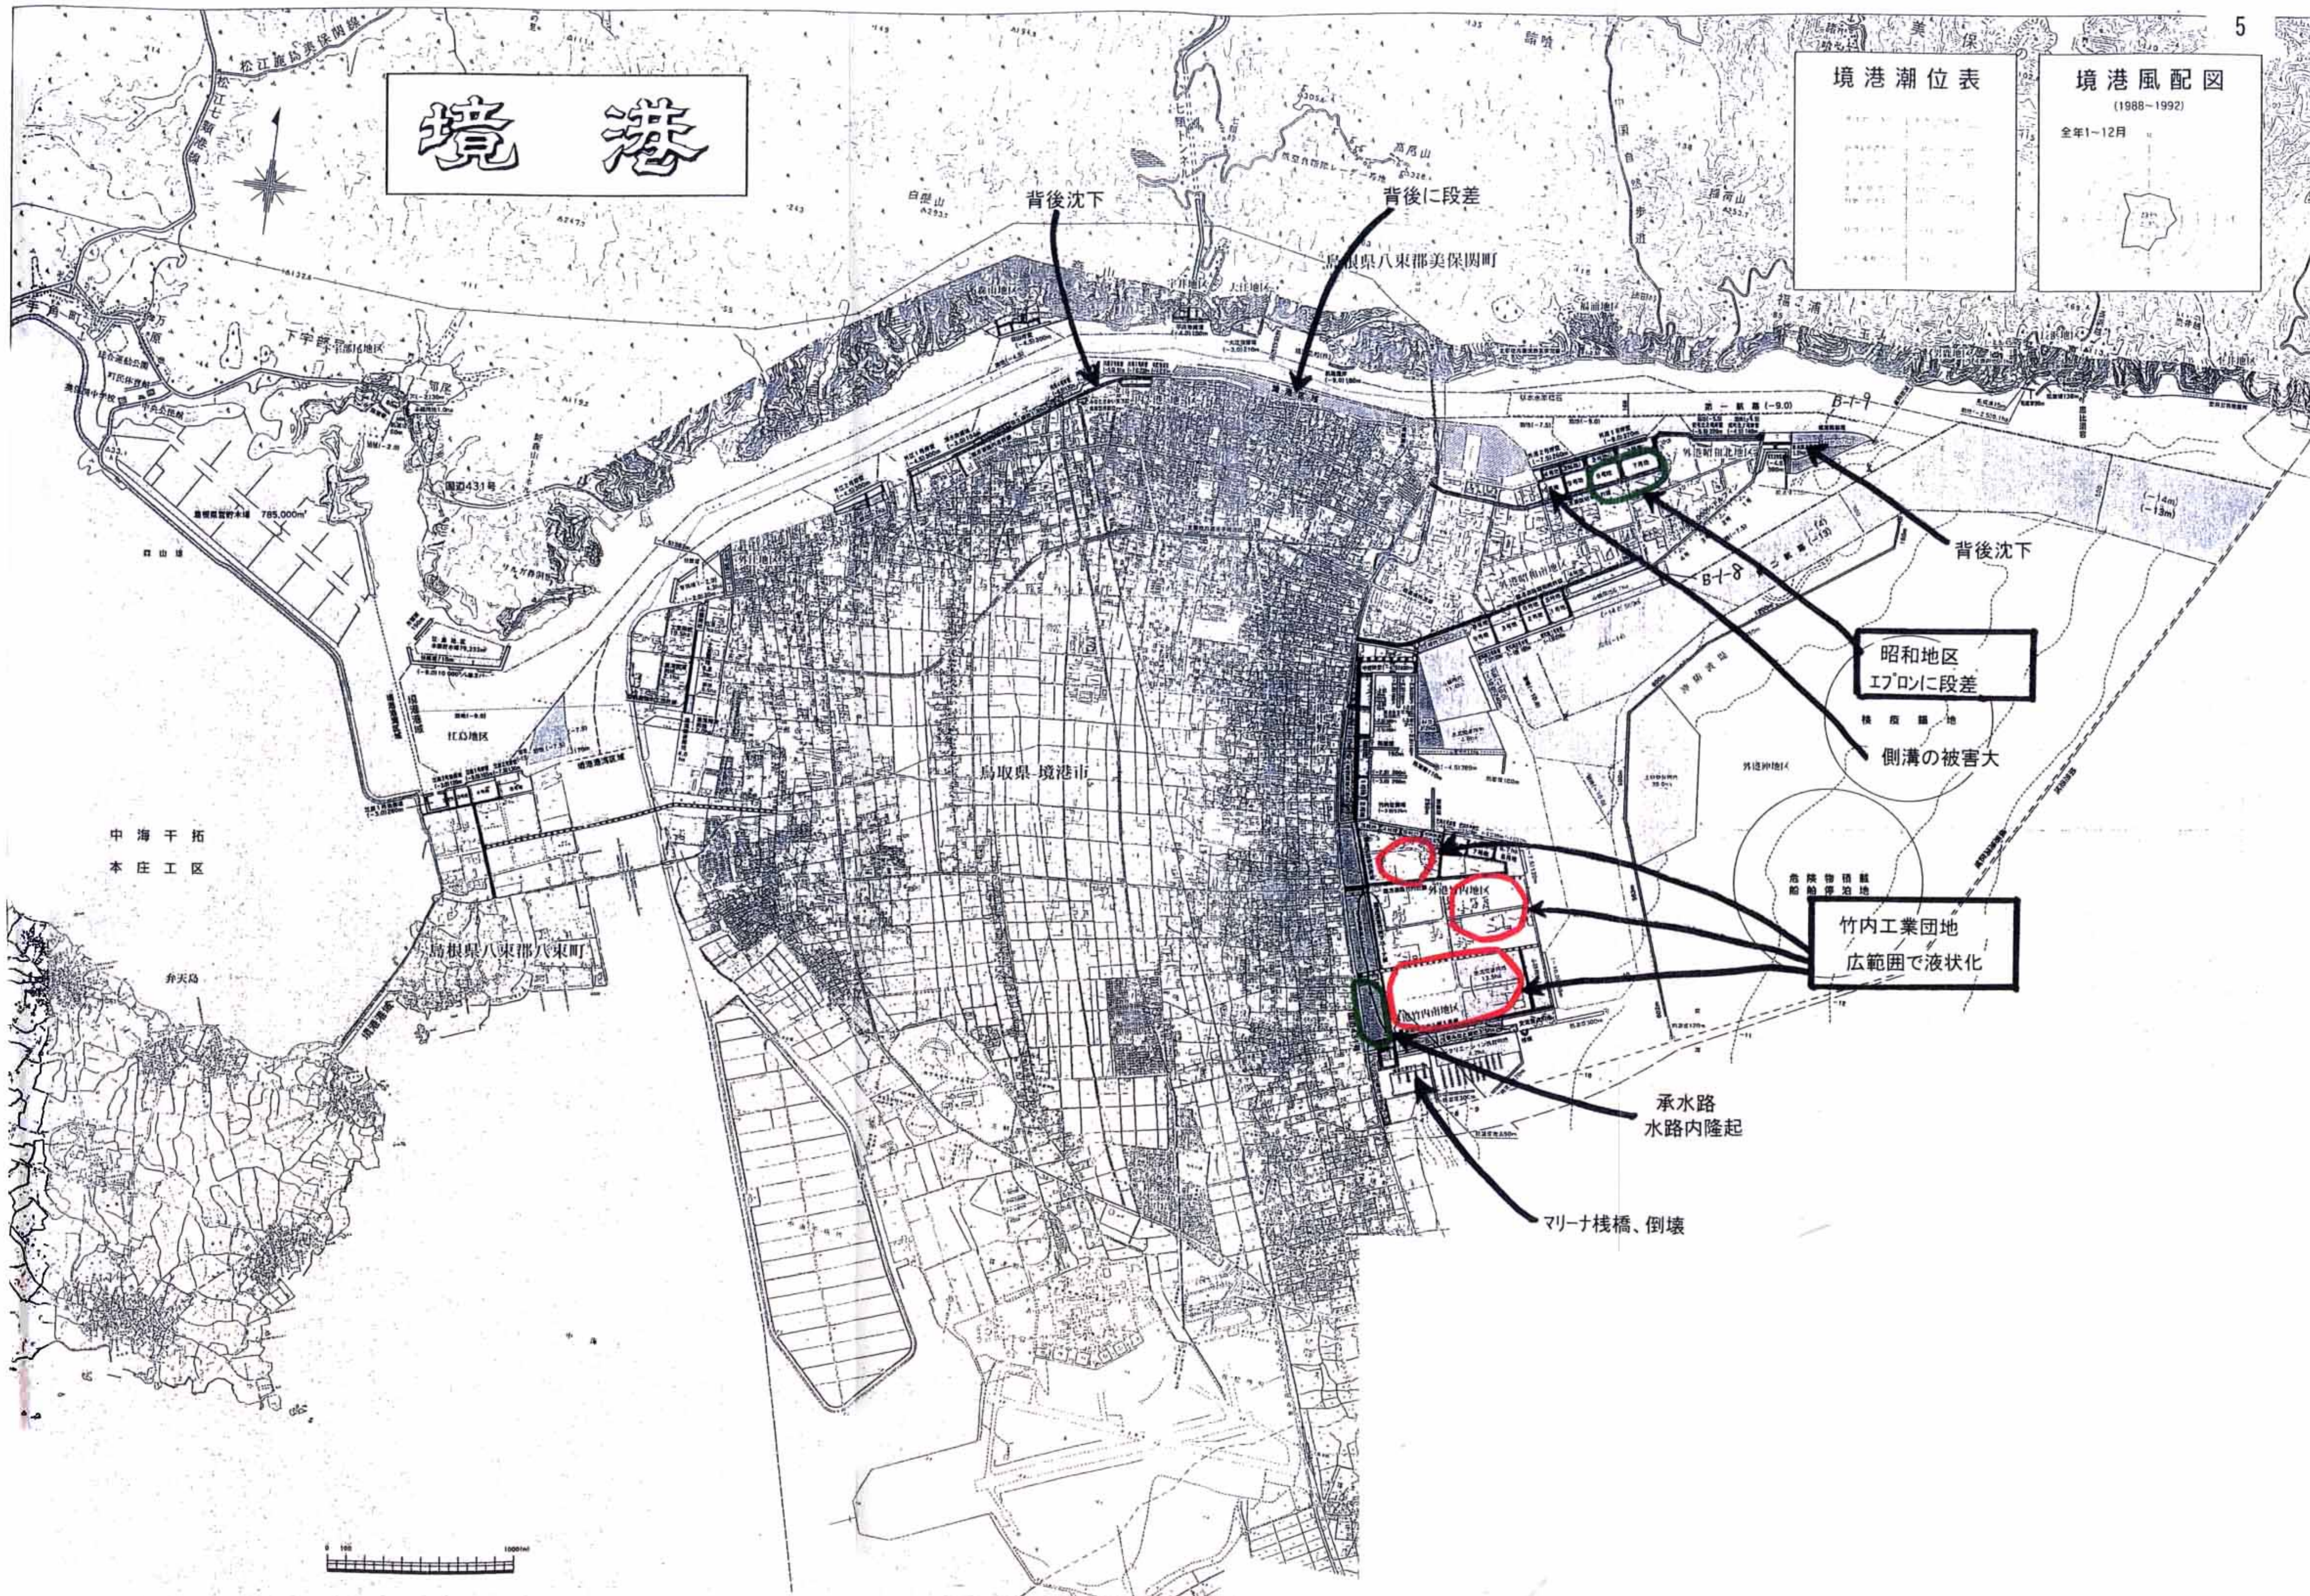
図-3.1.1 (1) 被災状況説明図 (境港)

境港の被害状況は、竹内工業団地、昭和町で液状化の被害が顕著あり、広範囲に液状化が発生した。特に竹内工業団地の承水路では左右の護岸が液状化により高松川側にせり出し、河床部が大きく隆起していた。また、竹内南地区のPC杭のマリーナ棧橋で付け根を残してほとんど棧橋が倒壊していた。

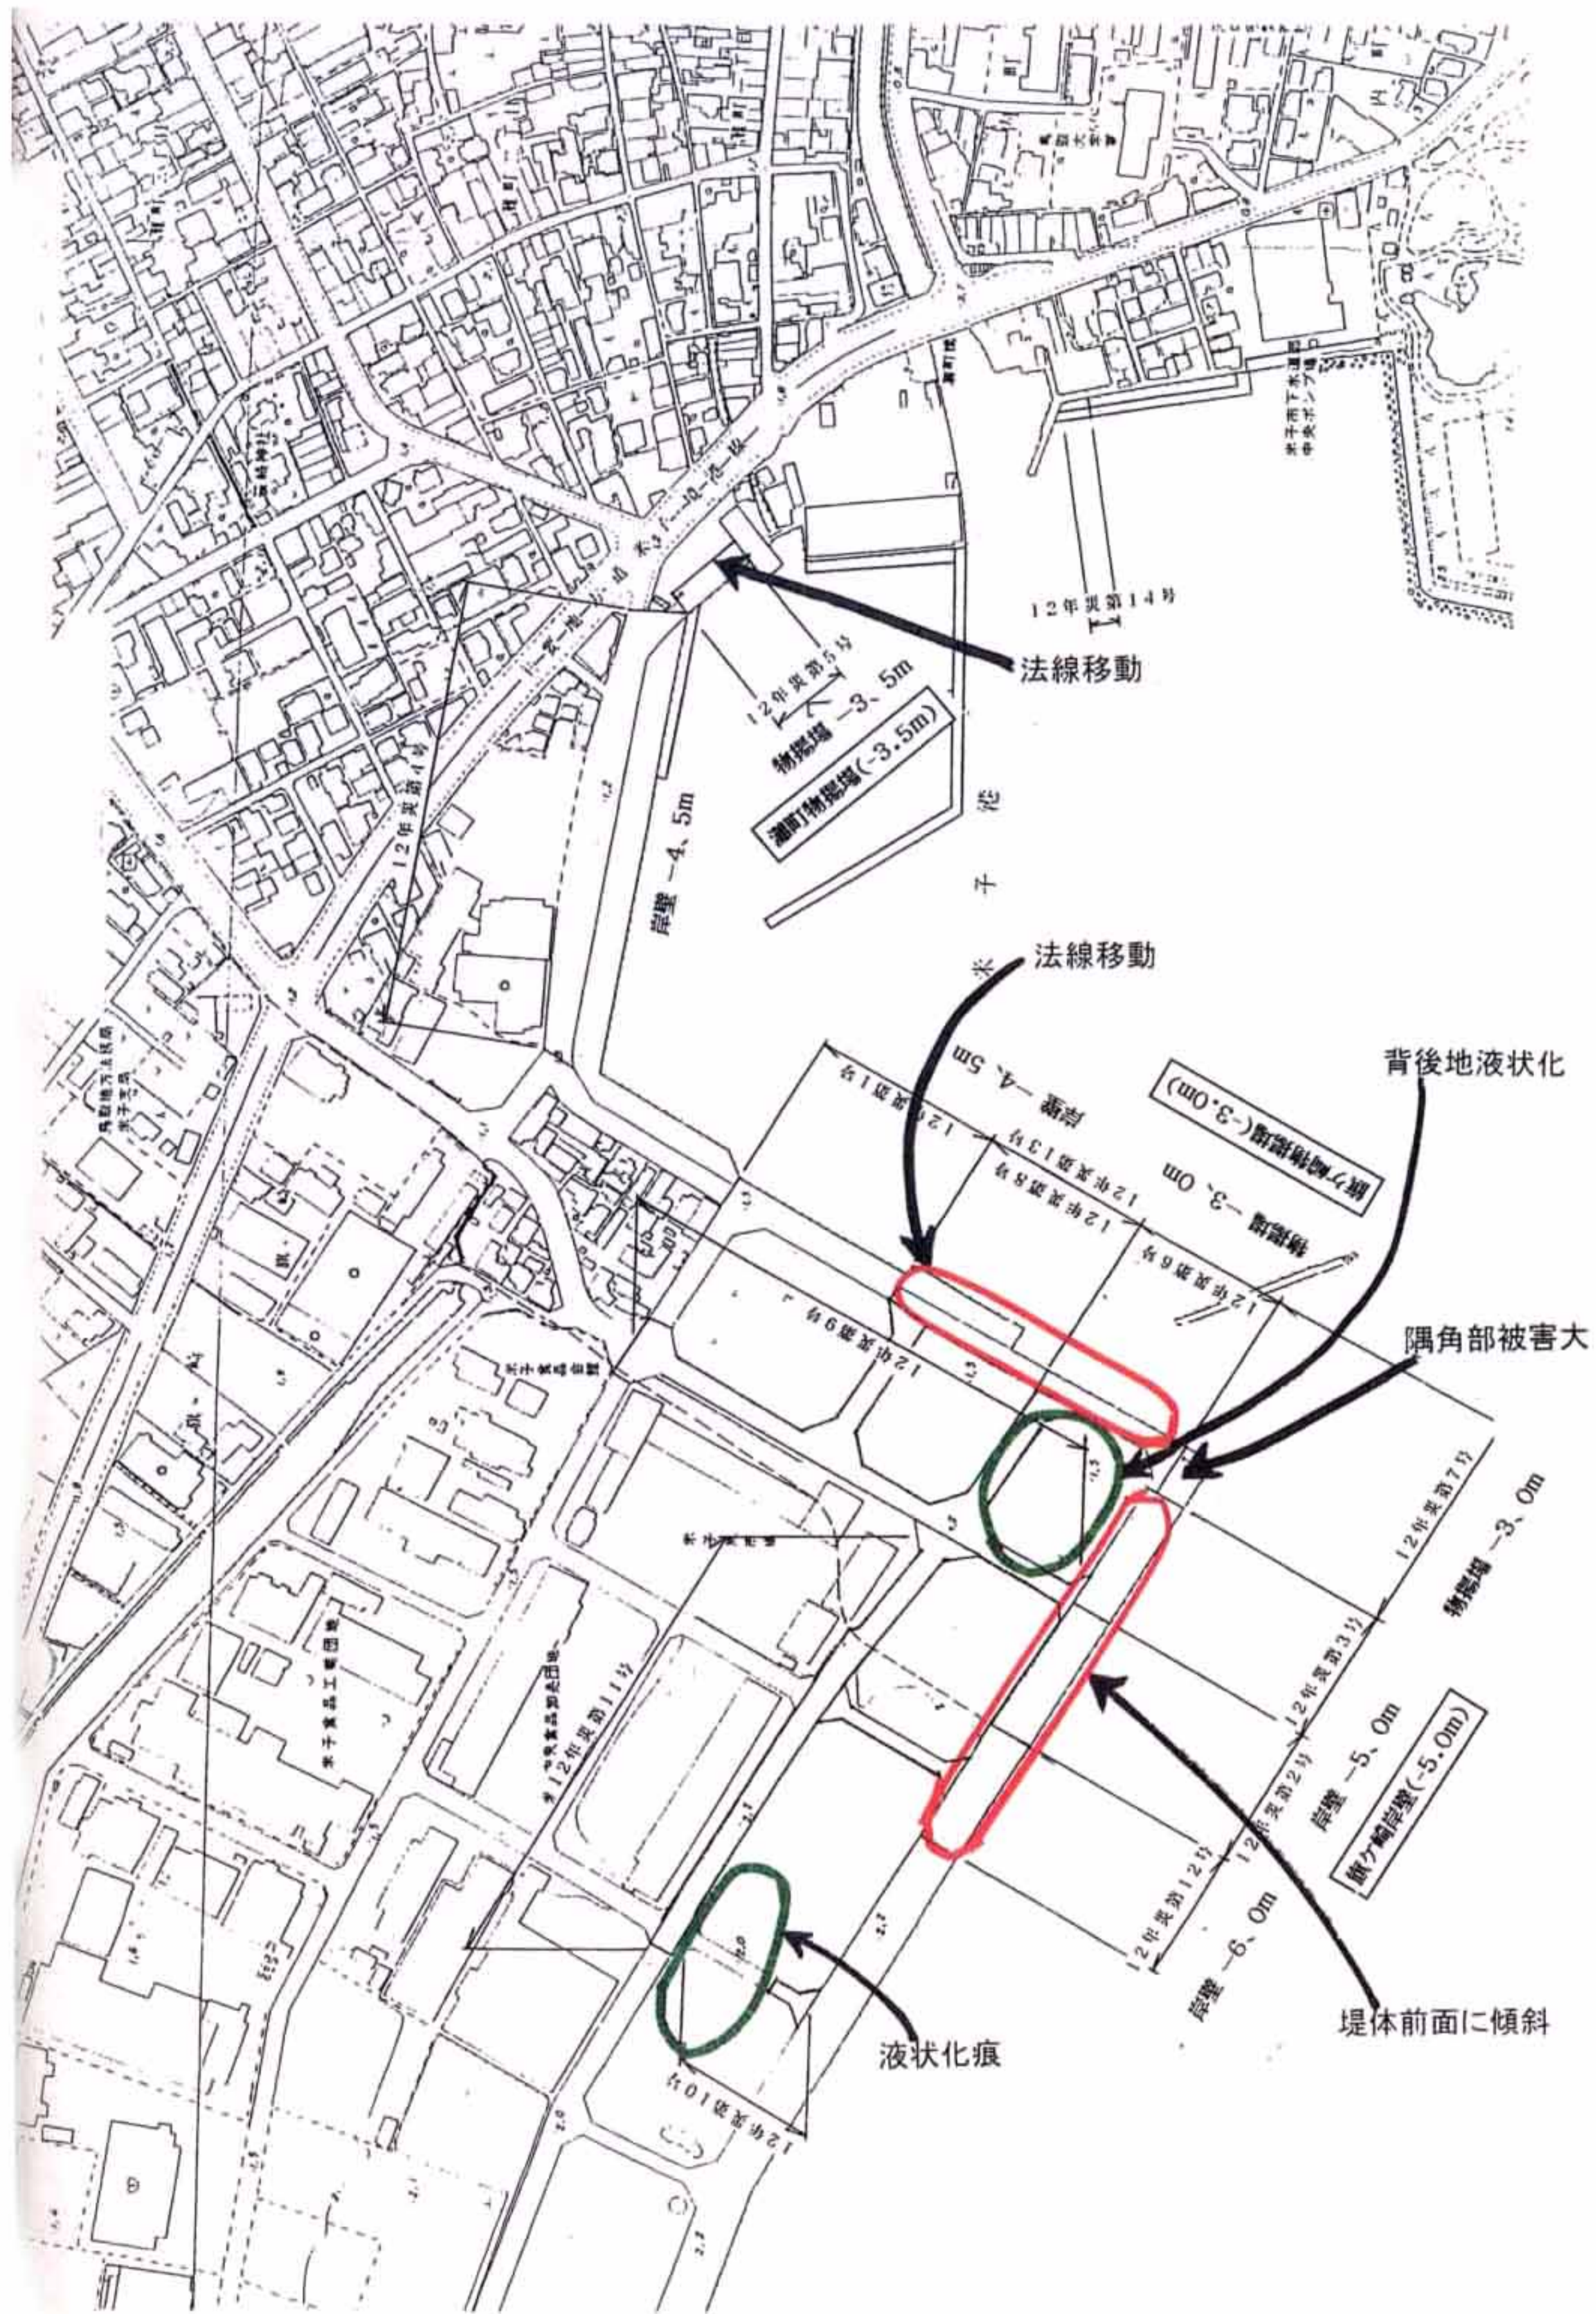
図-3.1.1(2) 被災状況説明図 (米子港)

米子港の被害状況は、旗ヶ崎地区で液状化の被害が顕著あり、岸壁の法線が1m近くはらみだし護岸背後地盤地盤に亀裂が見られた。特に岸壁の隅角部の被害は大きかった。
