鳥取県西部地震における液状化被害

平成12年鳥取県西部地震における電気・ 上水道・下水道の被害

平成12年鳥取県西部地震はライフラインに著しい被害を与えたが、とくに地盤工学的な見地から、配電柱の沈下、水道管の破損、下水処理場の地盤沈下について調査した。その結果、液状化によって多くの配電柱が沈下あるいは傾斜したことがわかった。また、竹内工業団地においては多数個所で配水管の破損が生じたが、破損形態は継手部分の抜けによるものであって、破損は主に東西方向の配水管において生じていることがわかった。一方、下水処理場では、地盤が30cm程度沈下したことがわかった。

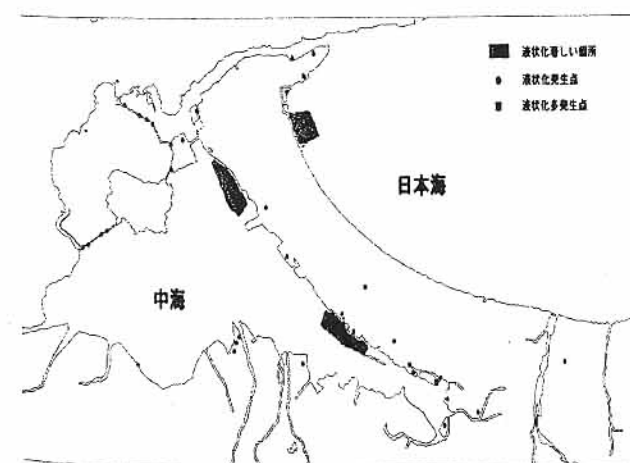
図-4 液状化の発生日点

図-4は、地表踏査で得られた噴砂、地割れや液状化の発生日点の分布を示している。東は日野川の右岸から、西の中海の堤防まで広く分布している。

図-4と図-5から、戦後に埋め立てられた土地、とりわけ昭和50年以降に干拓された弓ヶ浜干拓地や彦名干拓地、埋め立てられた竹内工業団地に集中して、液状化が極めて著しい。液状化が発生した地点は、境港市の昭和町や米子市の米子港の埋立地にも多く見られる。

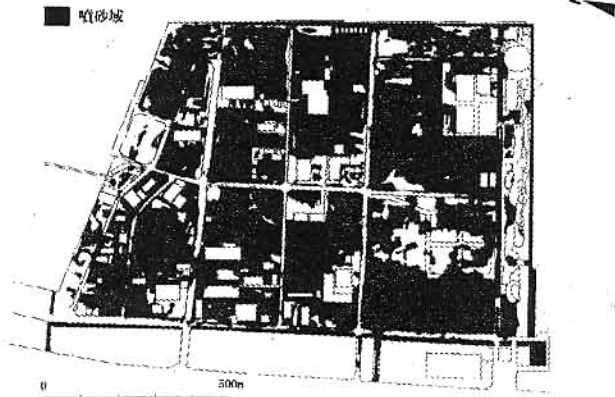
図-6 竹内団地の噴砂領域

竹内工業団地は1978年に埋め立て造成が行なわれ、1986年に完成した四角形の埋立地である。今回の地震でもっとも液状化が激しかった地点である。図-6は、いくつかの航空写真から判読した竹内工業団地内の噴砂の状況である。クラックは主に外周部に生じている。道路などの凹凸は西側の承水路沿いや東西幹線道路の西側に見られる。建物の抜け上がりは、ほぼ全域に生じており、建物の周りは噴砂が見られる。埋立地の全域で、地盤が20~30cmほど沈下したと思われる。東側では、ケーソン式護岸が前面に約400mm移動し、護岸背後に亀裂が生じている。この原因としては液状化によるところが大きい。走査型電子顕微鏡写真を写真-1に示す。海成粘土に含まれる珪藻が見られる。土の粒度は粒径0.02mm程度とさらに小さい粒子からなり、約90%以上がシルト、粘土であった。

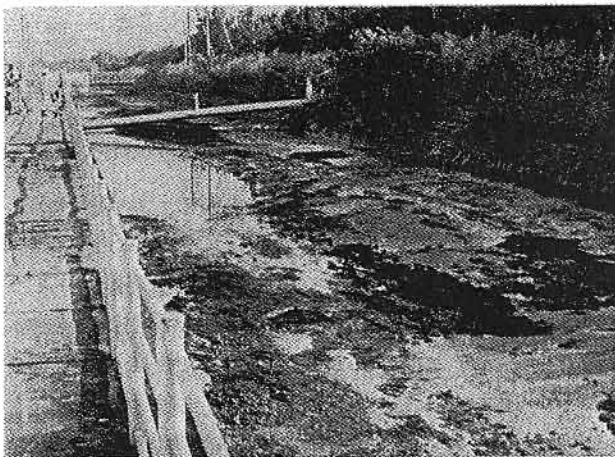
写真-2 承水路での噴砂

写真-2は竹内工業団地の西側の承水路で大量の噴砂が起き、底が膨れ上がっている様子を示している。承水路周辺では激しい液状化が発生しており、護岸が最大水平変位1mを超える地盤流動、緑地側も法線が川側に大きく移動している。通常2~2.5mあった河床深さが噴砂によって、1m~1.5mに埋まってしまった。河床の構造は石張りで、間隙も大きく、その間隙から砂が吹き出たようである。承水路に沿って緑地側が沈下しており、コンクリートブロック積み護岸が緑地側に倒れこんでいる。道路側は矢板構造で、背面土の液状化による側方流動が生じて矢板が移動したたものと思われる。高橋川に架かる夢みなと橋の橋台はこれらの地盤変位の影響を受け川側へ変位した。

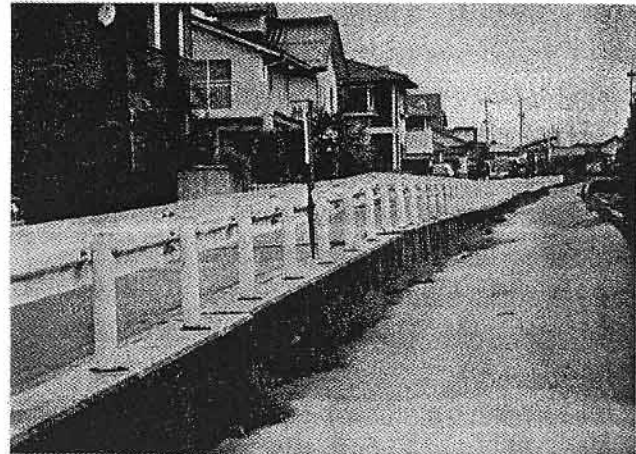
写真-3 安倍彦名団地

米子市安倍彦名町の既存団地にて地震による液状化が発生し、一部の住宅および造成基面に変状が表れた。安倍彦名団地は、昭和60年代頃に航路や泊地の浚渫土砂および埋立地前面の海底から採取した土砂をポンプ船で吹き込んで造成している。約170戸の住宅で構成されており、産業道路(県道米子・境港線)と中海にはさまれた地域に位置する。地震による団地内の被害は、広範囲に渡りランダム的な広がりをもった影響が出ており、一箇所に集中している状況ではない。噴砂の激しいとこりで

は住宅の不等沈下が見られた。中央幹線路には雨水ボックスカルバートが埋設されており、液状化によるアップリフトによってアスファルト路面が約50cm程度浮上している。なお、ペーパードレインとサーチャージャー盛土を施工した南側の一部は被災が見られなかった。また、写真-2では東側を南北に走る水路は大きな被害を受けた。右岸の団地側は随所に液状化により大走りコンクリートが浮き上がっているのがわかる。対岸に位置する、東側の内浜下水処理場の護岸石積みや水路壁面は完全に崩落している。また、隣接している県営・安倍彦名団地や市営・安倍彦名団地では、抜け上がりが生じており、周辺地盤に約30cmの沈下やライフラインの損傷が激しい。当該地も若齢地盤の液状化しやすさを示している。図-7は、今回の地震により米子市街地を中心に、液状化の有無を描いたものであり、先の図-⑤の液状化危険度が極めて高いランクの分布とよく一致していることが分かる。

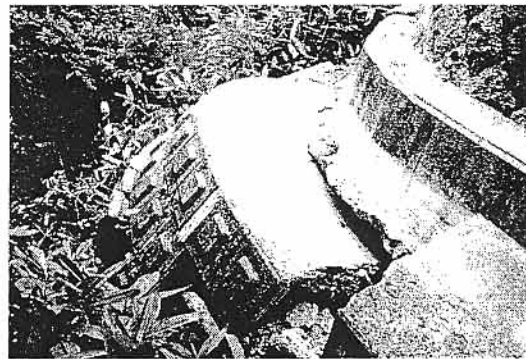
写真-1 黒坂線 (66 kV) No. 50 基礎部の被害 (写真: 中国電力提供)

中国電力(株)は愛媛県、香川県の諸島の一部を含めた中国5県の480万戸に配電している。地震によって電力の供給が停止したのは、鳥取県では日野郡日野町、日南町、溝口町、江府町および西伯郡岸本町の一部9,277戸、島根県では松江市内の一部5,109戸、岡山県では岡山市内、邑久郡牛窓町、御津郡御津町の一部3,016戸の計17,402戸である¹⁾。送電線の被害としては、6万6千ボルト送電線黒坂線の一部(鳥取県日野郡溝口町)では、写真-1に示したように鉄塔基礎の擁壁が崩壊するなどの被害が出た¹⁾。一方、多くの配電柱が沈下、傾斜した。沿岸部において配電柱の被害が著しかった地区は図-1に示した

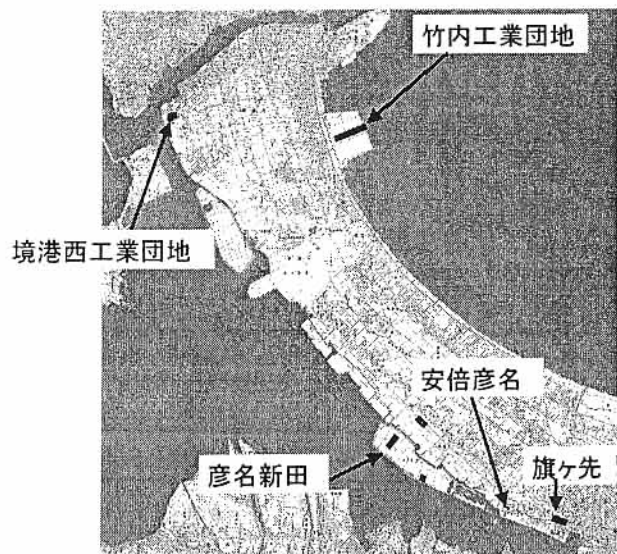
図-1 配電柱の被害が著しい箇所

ように境港西工業団地、彦名新田、竹内工業団地、安倍彦名、旗ヶ先等であるが、特に米子市旗ヶ先に

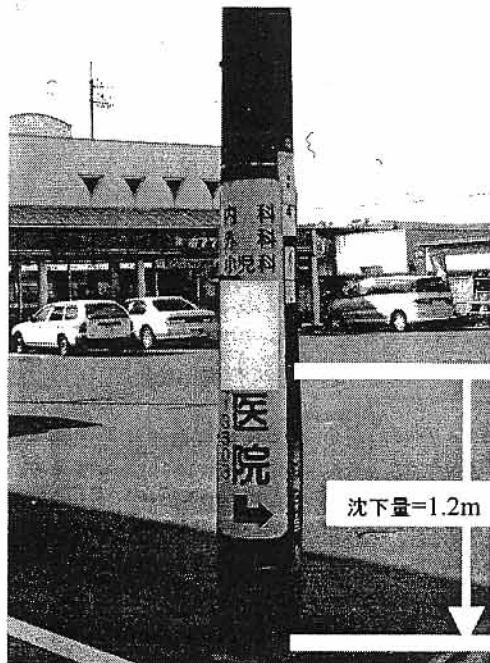
写真-2 配電柱の沈下（米子市旗ヶ崎）

おいては多くの配電柱が沈下した。写真-2 は 2.5 m 根入れされた長さ 15m の配電柱が支持力を失い 1.2m 沈下した状況を示したものである。図-2 は幹線として使用されている配電柱（長さ 15m）の沈下の状況を示したものであるが、沈下は 1.5m に達する場合が有り、また各配電柱の沈下は一様ではないことがわかる。

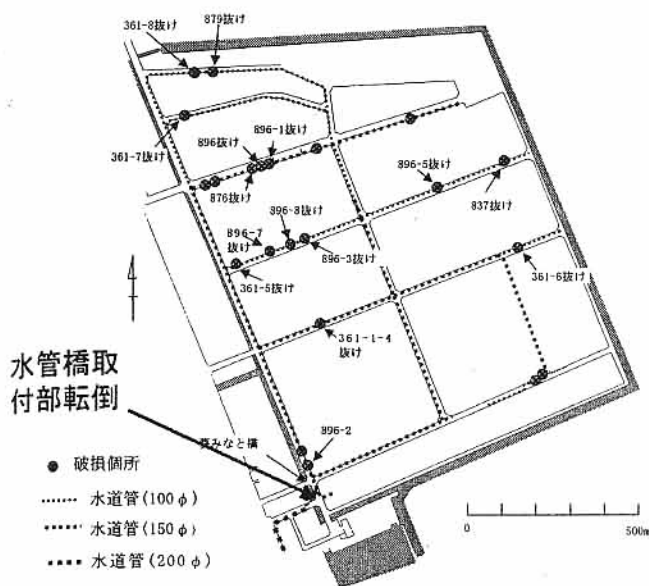
図-3 竹内工業団地の配水管網

今回の地震においては、境港市の東海岸に位置する竹内工業団地では広範囲において液状化現象が見られた。また水道管も団地内の多数箇所破損した。竹内工業団地内では昭和62年から平成11年の間にDIP 150φ、200φ、100φの水道管が地表面下1.2～1.4mの位置に敷設された。団地内の配管網および破損箇所(図中の⊗印)を示したものが図-3である。写真-3は図-3の破損箇所番号361-7における管径100mmの配水管破損状況を示したものである。同箇所の配水管はほぼ東西配置されている。地表面では舗装面に亀裂が生じており、配水管は継手部分の抜

けによって破損している。同様な形式の破損は図-3に示したように竹内工業団地内の多数箇所確認されている。特に、破損箇所896-2以外は、いずれの破損も東西方向に設置された配水管において生じている。この原因については、現時点では明確ではないが、団地内の埋立て層が東方向に流動したとも考えられる。

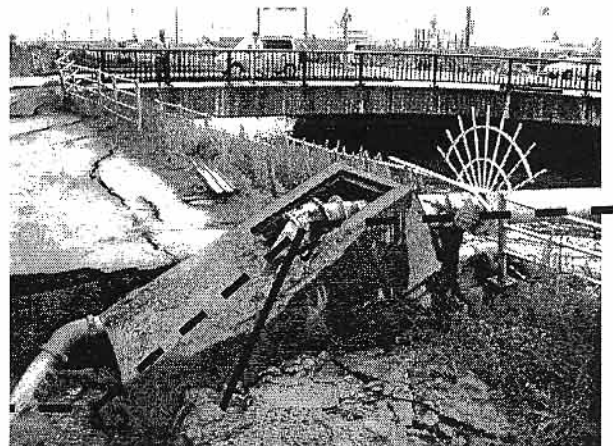
写真-4 水管橋取付部分の転倒によって生じた損壊(写真提供:米子市水道局)

一方、竹内工業団地の南西端には管径300mmの水管橋があり、そのコンクリート取付部が転倒し、継手部分が破損した。取付部破損状況と修復された状態を示したものが写真-4である。地震前には図中の点線のように設置されていた水道管がコンクリート取付部分の転倒によって実線のように継手部分で折れ曲がった。

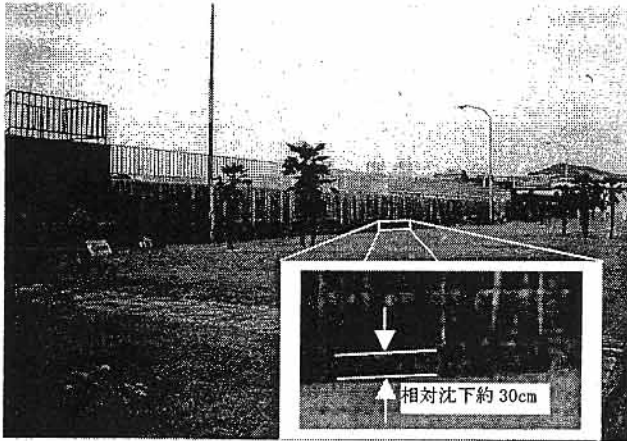
写真-5 米子市安倍、内浜下水処理場での沈澱地周辺地盤の沈下による被害

特に、米子市安倍、内浜下水処理場では、最初沈澱池、生物反応槽、最終沈澱池内の配管からの漏水によって浸水する被害を生じた。また、沈澱槽側壁下部には写真-5に示したように、地表面と平行な痕跡がみられる。同沈澱槽は図-4に示したように杭基礎で支持されており、また、躯体部分の重量からも周辺地盤が相対的に約30cm沈下したと考えられる。

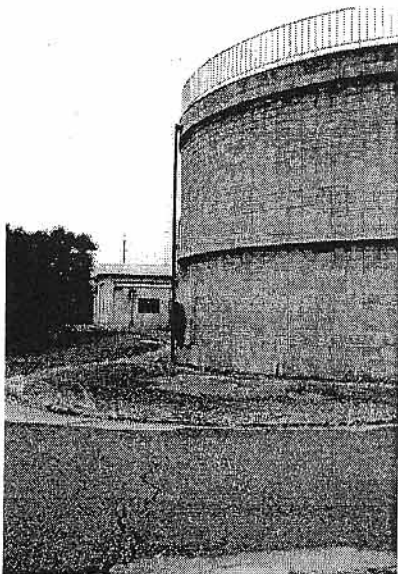
写真-6 汚泥消化タンク周辺地盤にみられる噴砂と地表面に生じた亀裂

写真-6は消化槽周辺地盤の状況である。消化槽本体は図-5に示したように鋼管杭で支持されており被災を免れた。しかし、消化槽周辺では液状化による噴砂がみられ、また側方流動のために生じたと思われる亀裂が地表面に現れている。処理場施設は地盤の沈下等によって大きい被害を被ったが、下水処理
