公共下水道全体計画図と供用開始済の下水道施設

境港下水処理場
液状化 吹出し

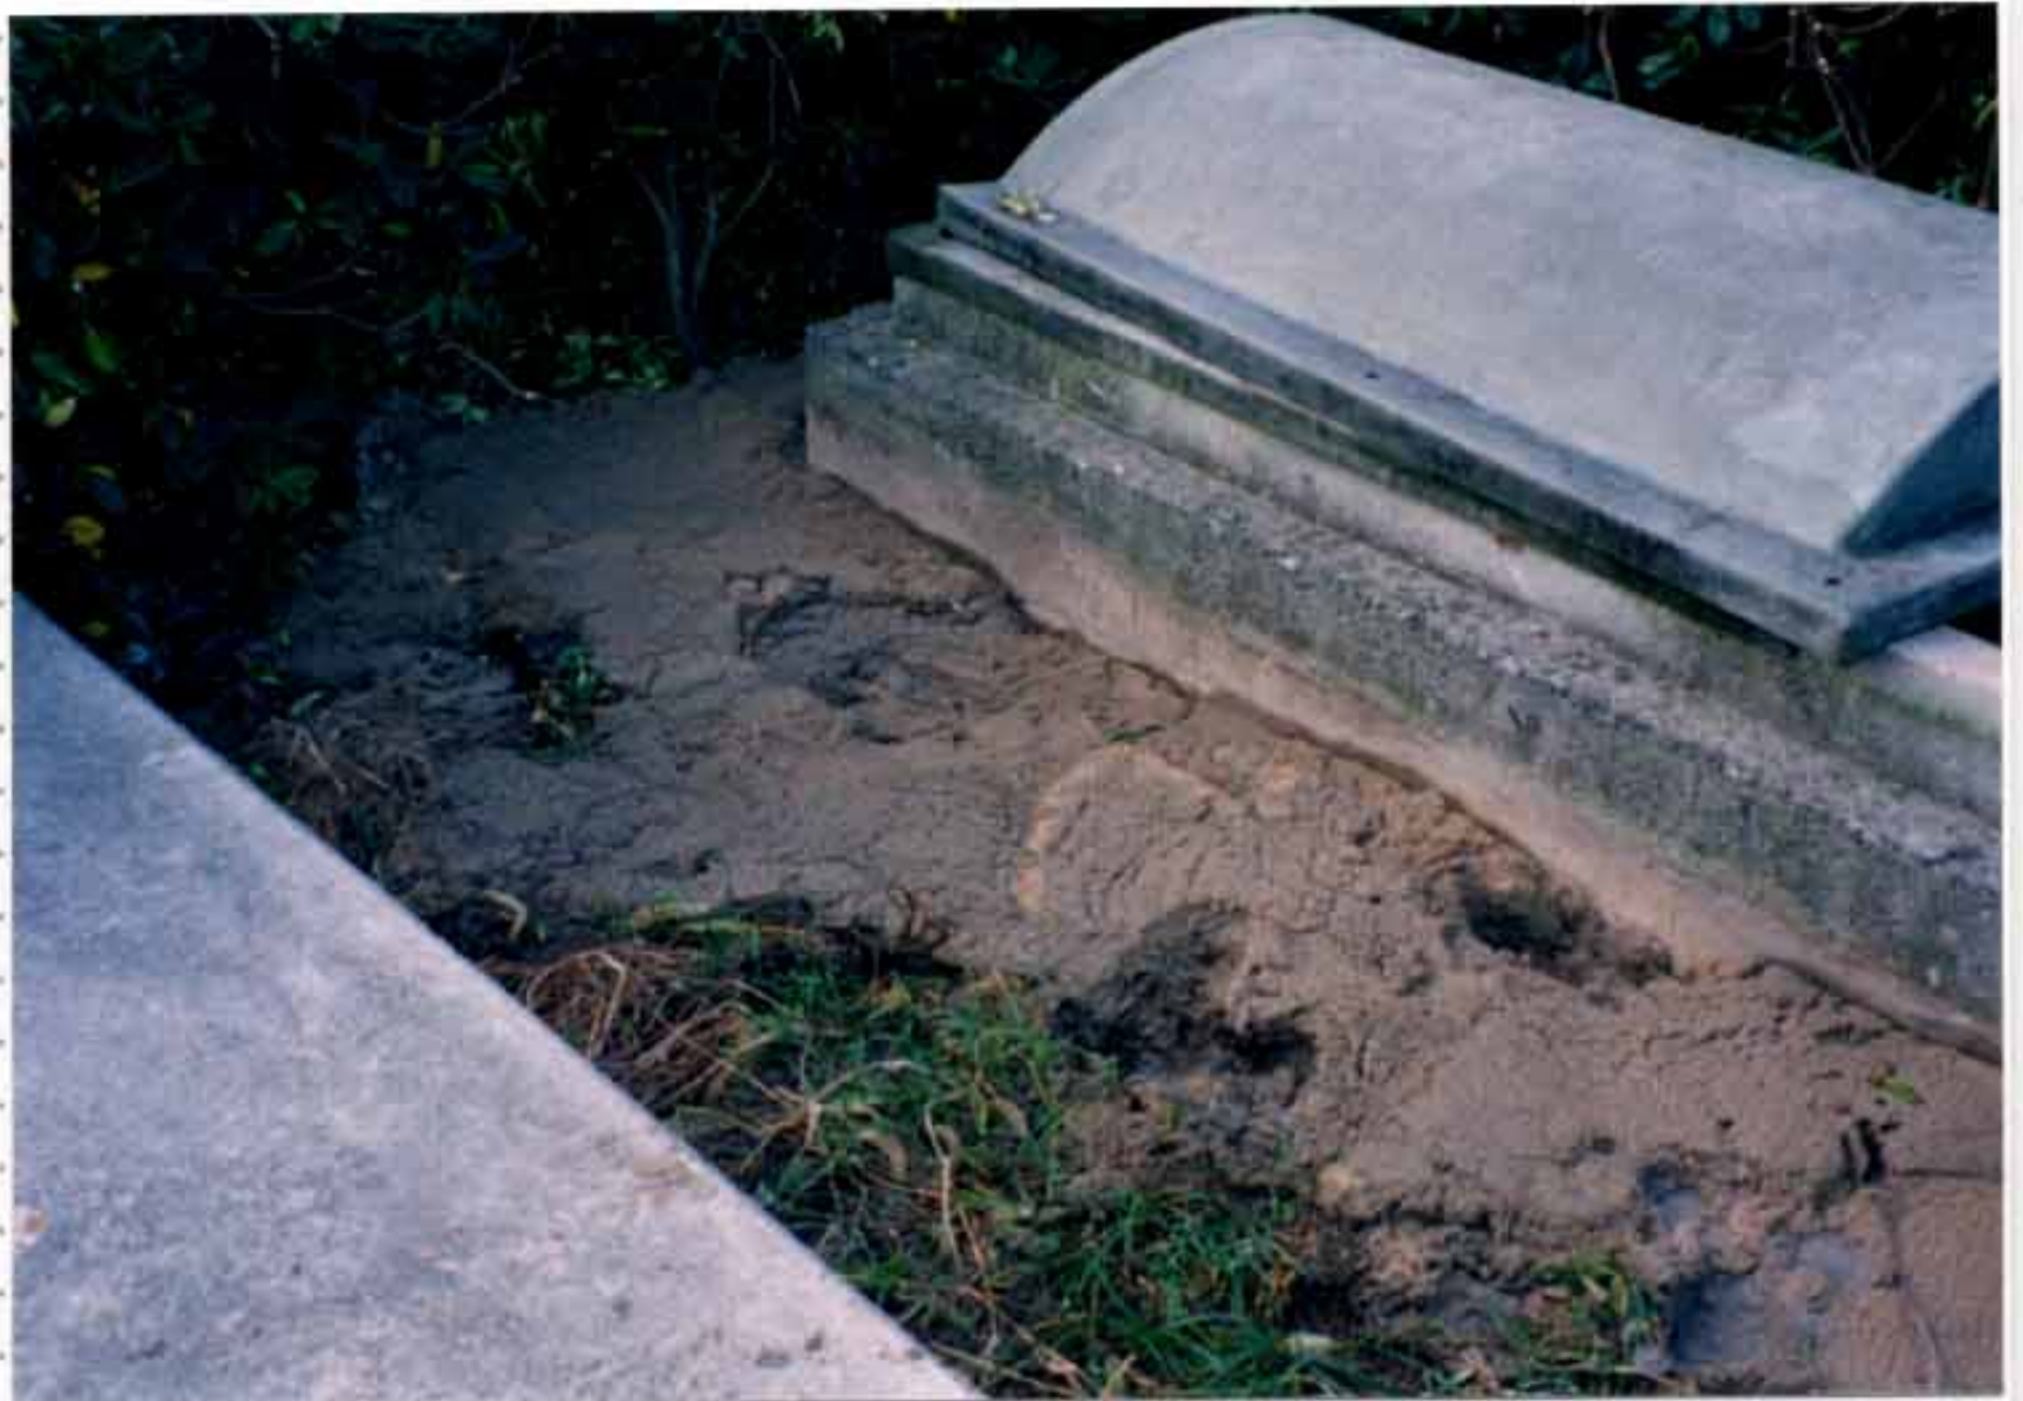
No.

液状化 吹出し

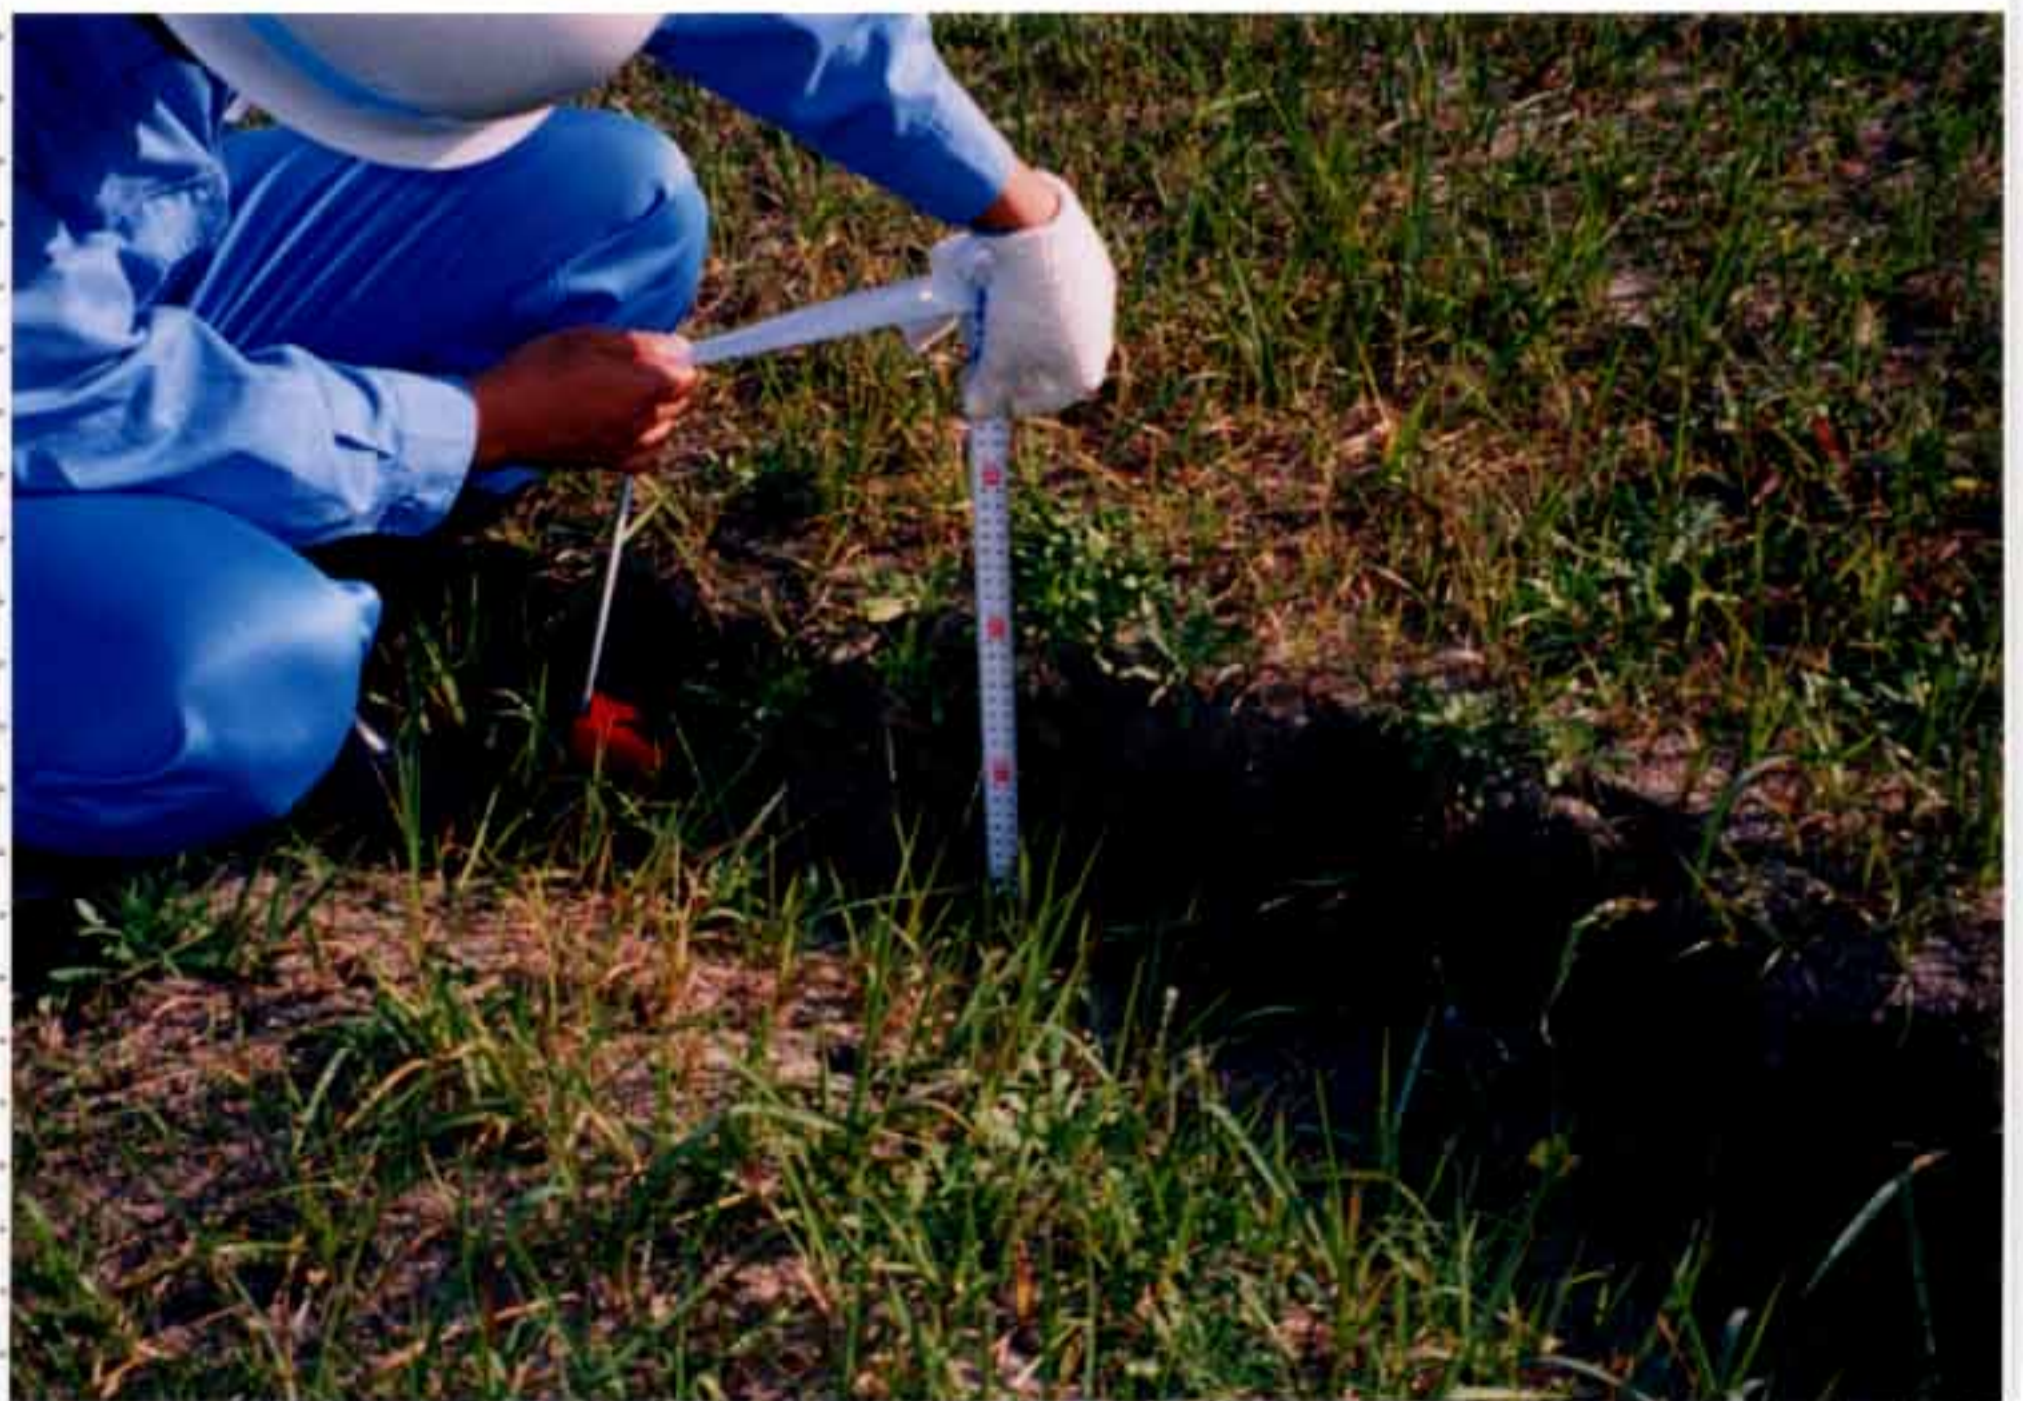
No.

地盤のずれ

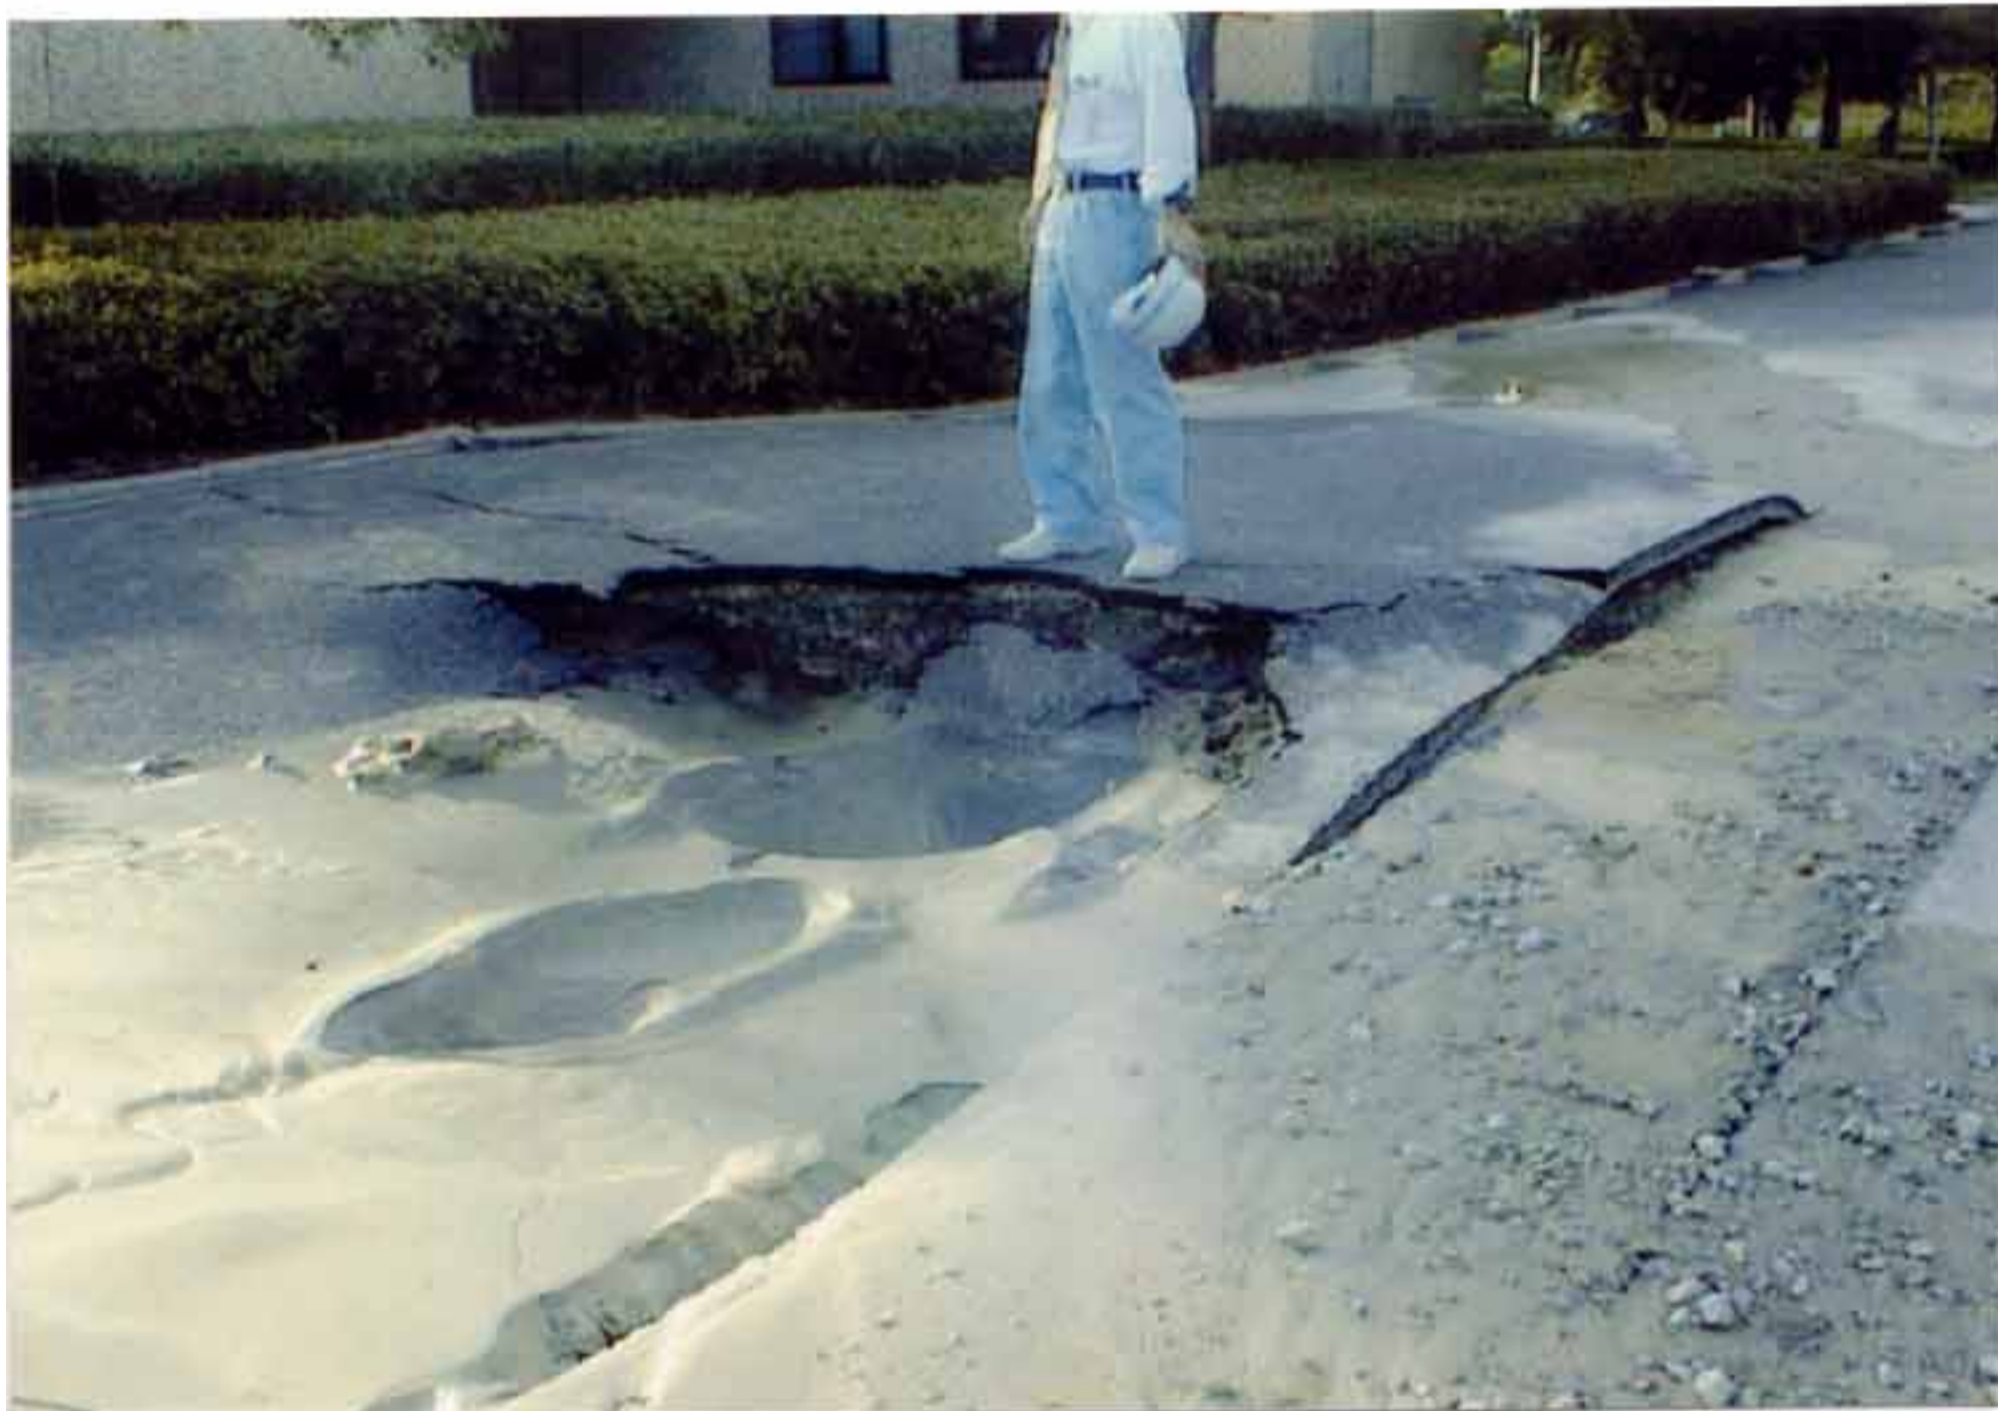
No.

道路

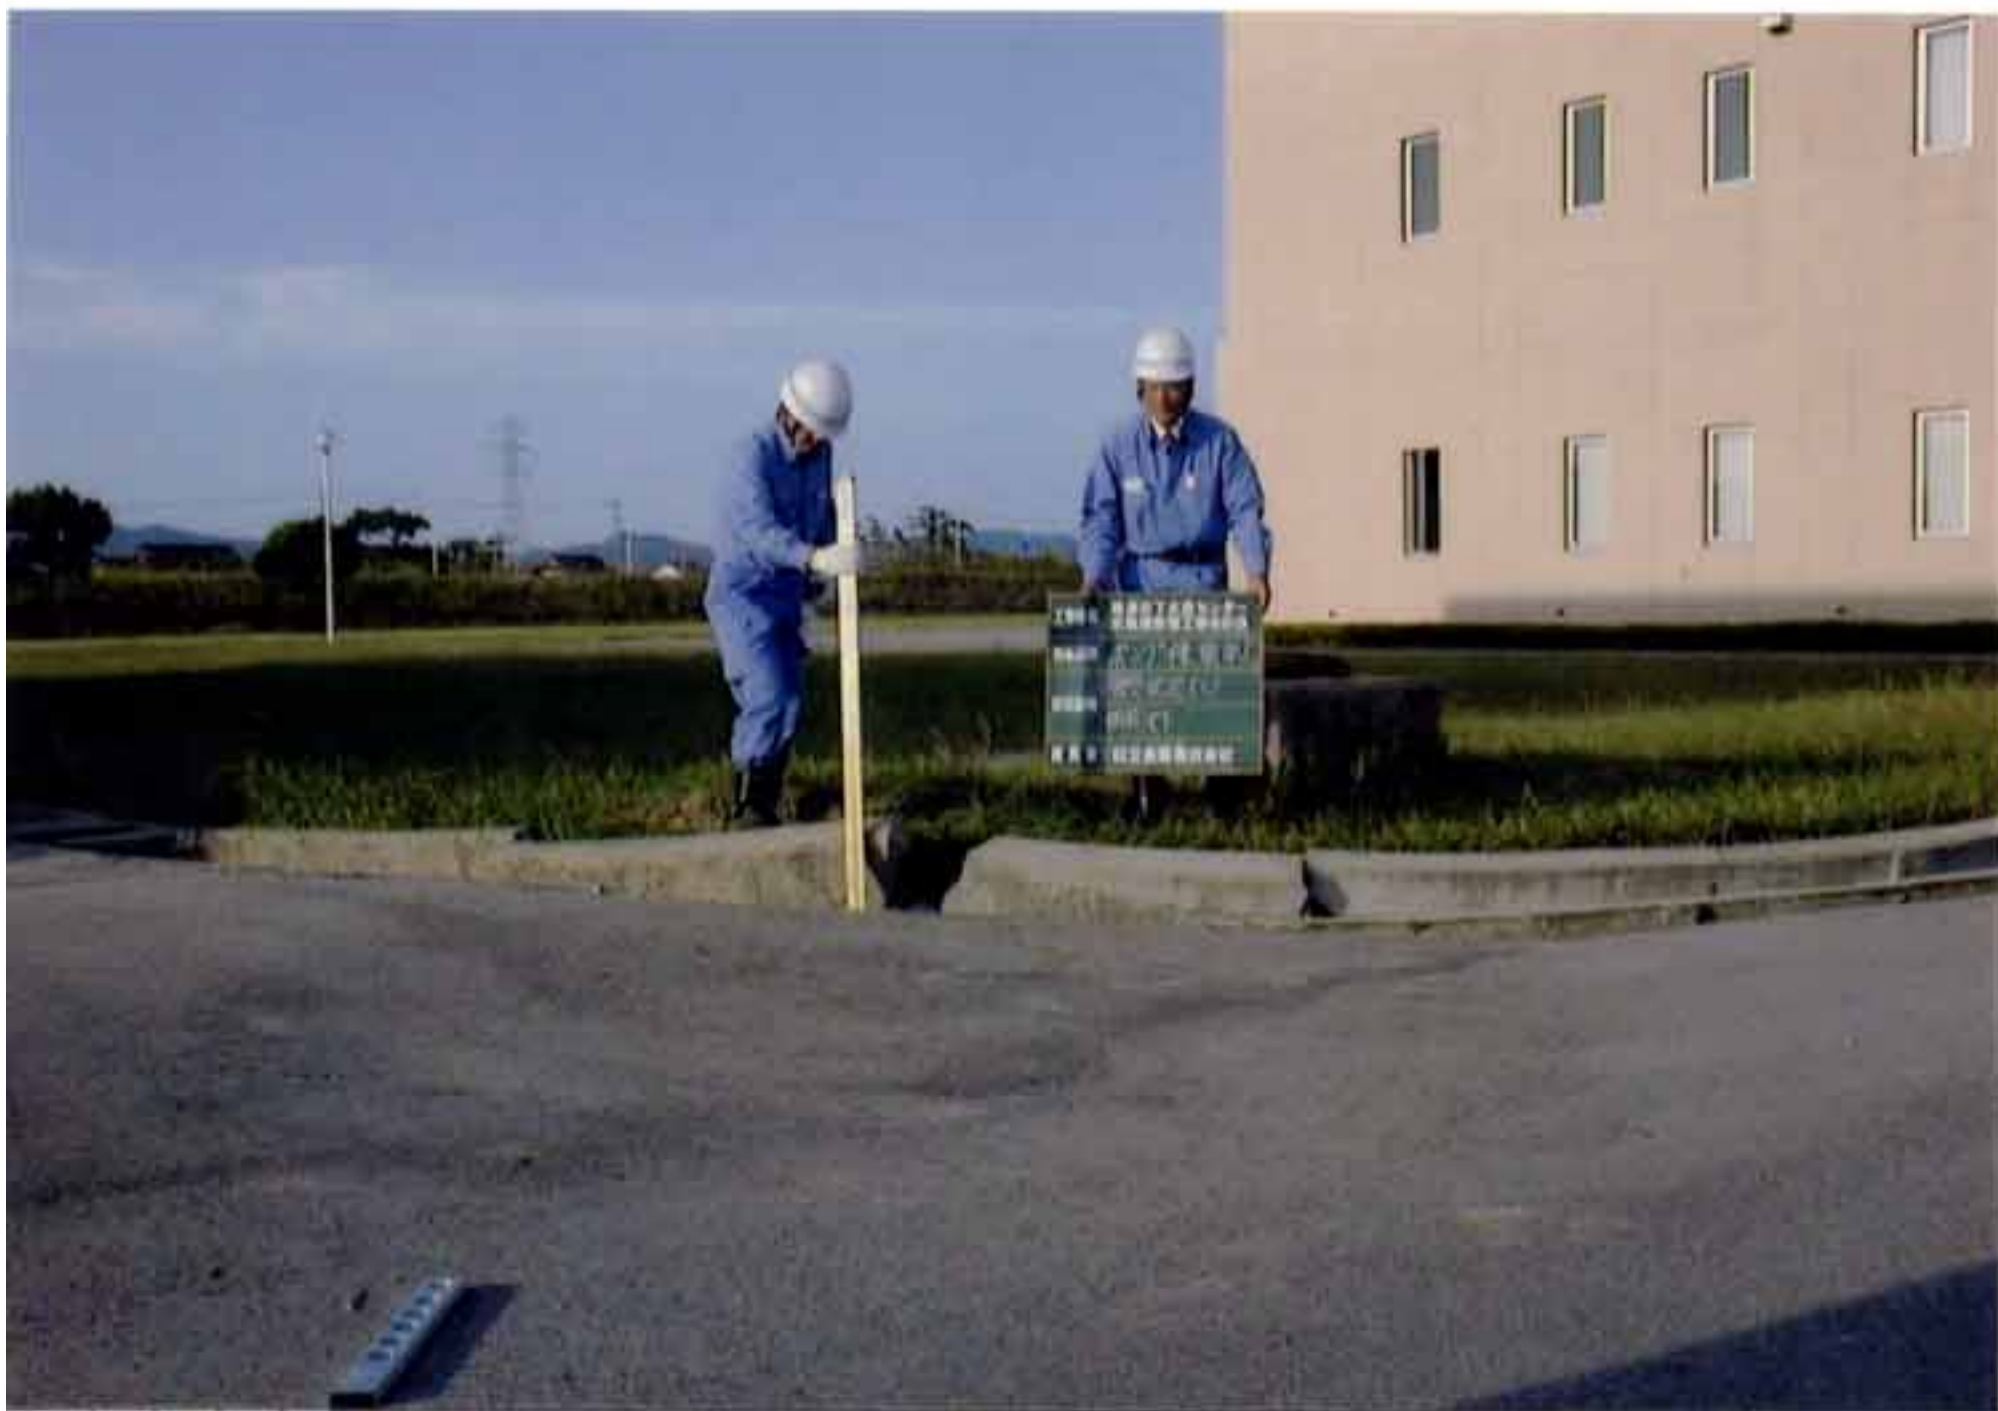
No.

沈下

液状化

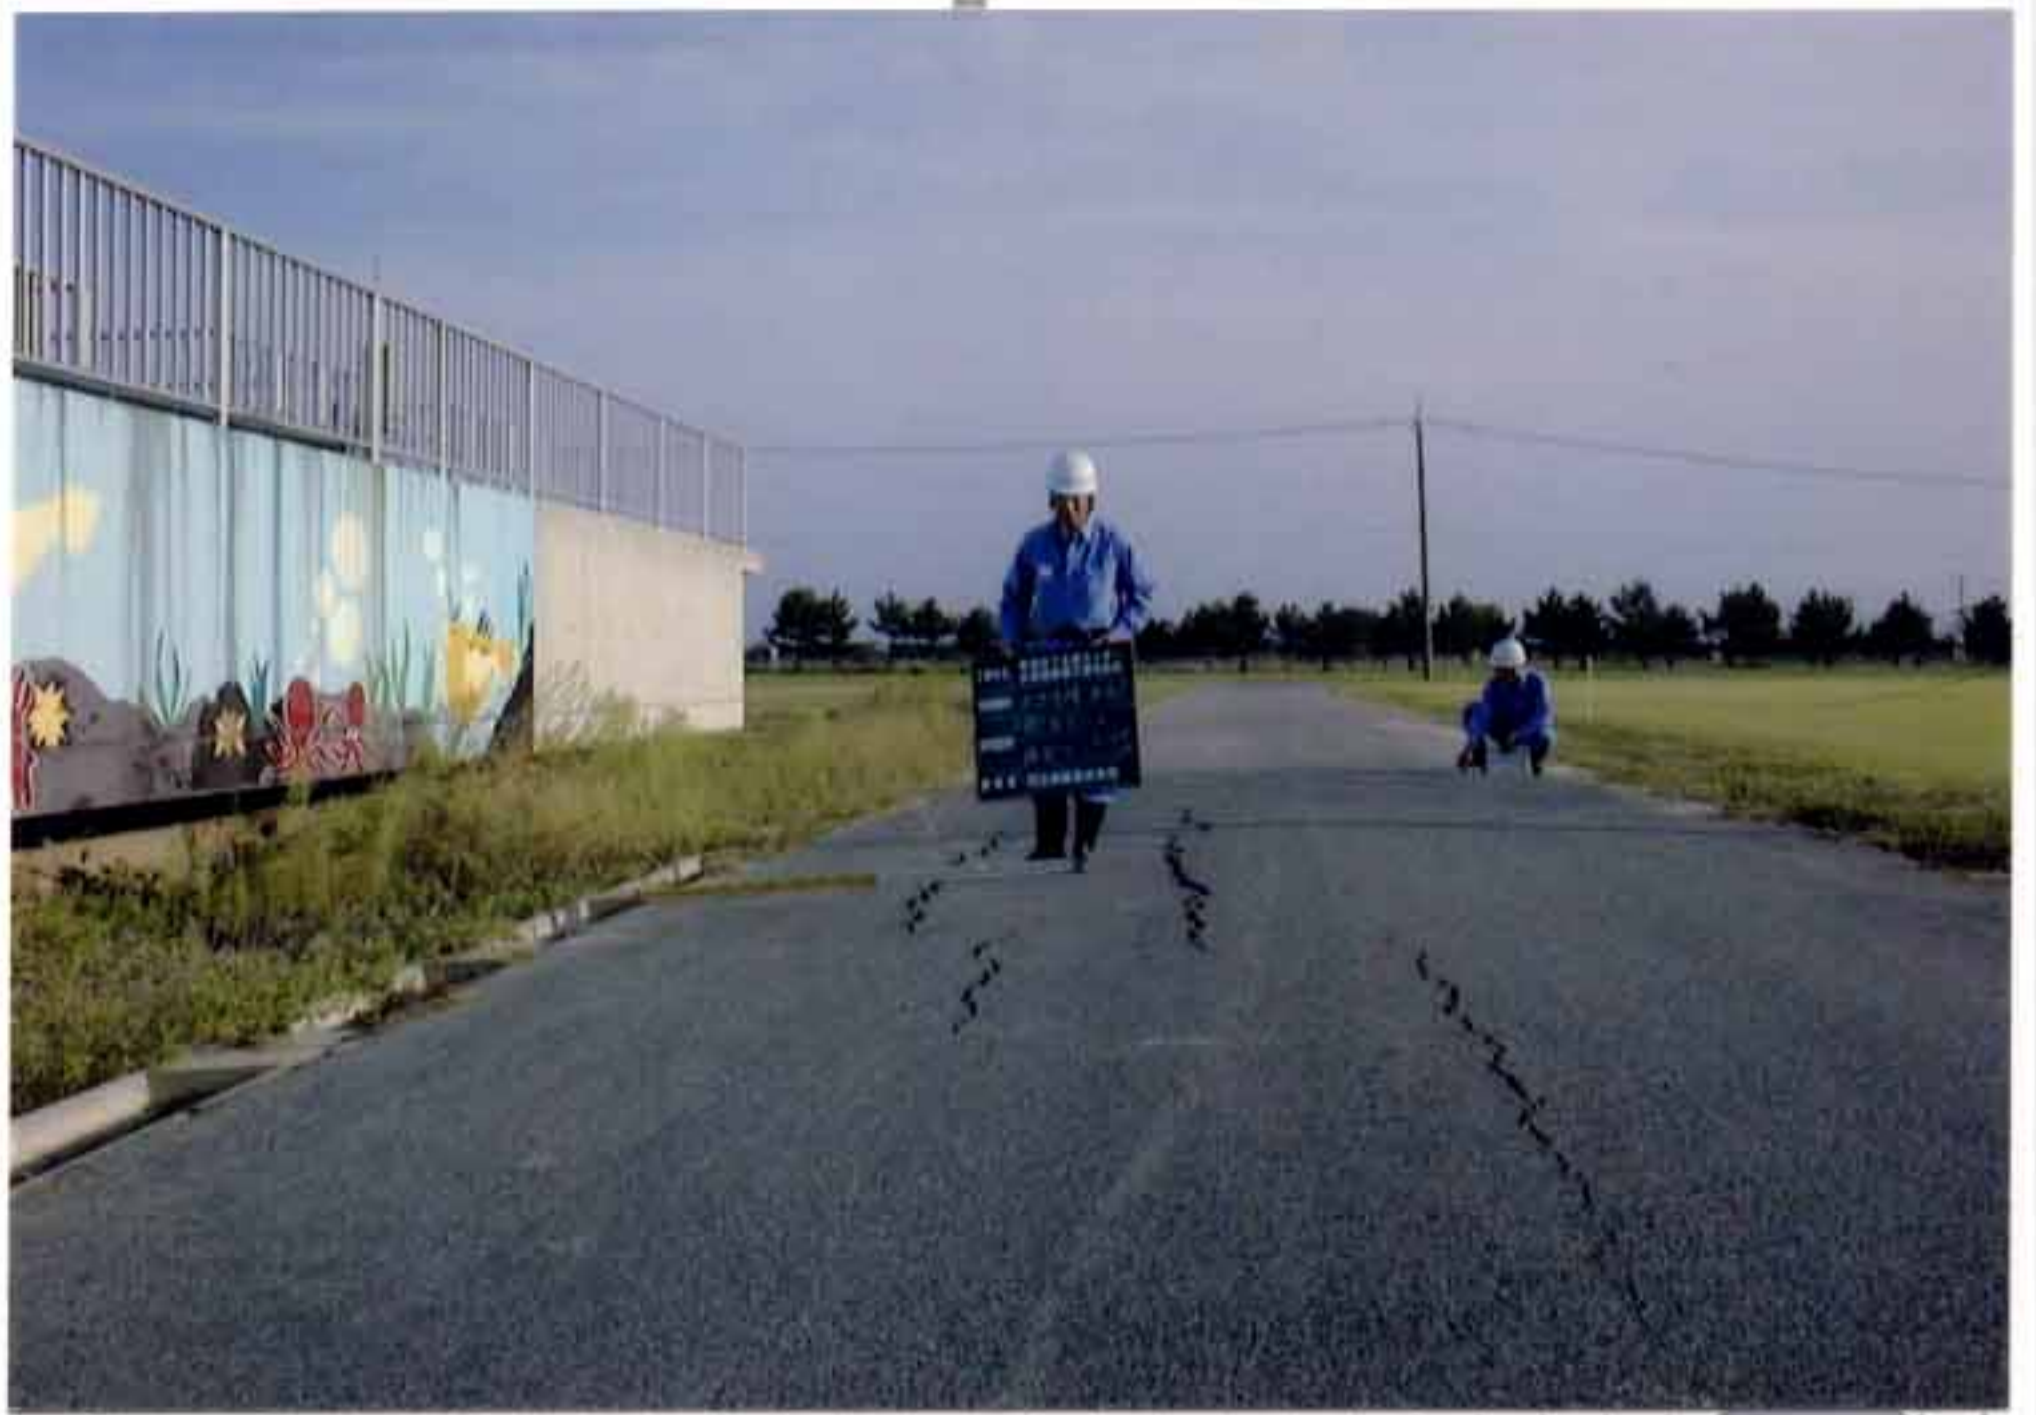
No.

ひびわれ

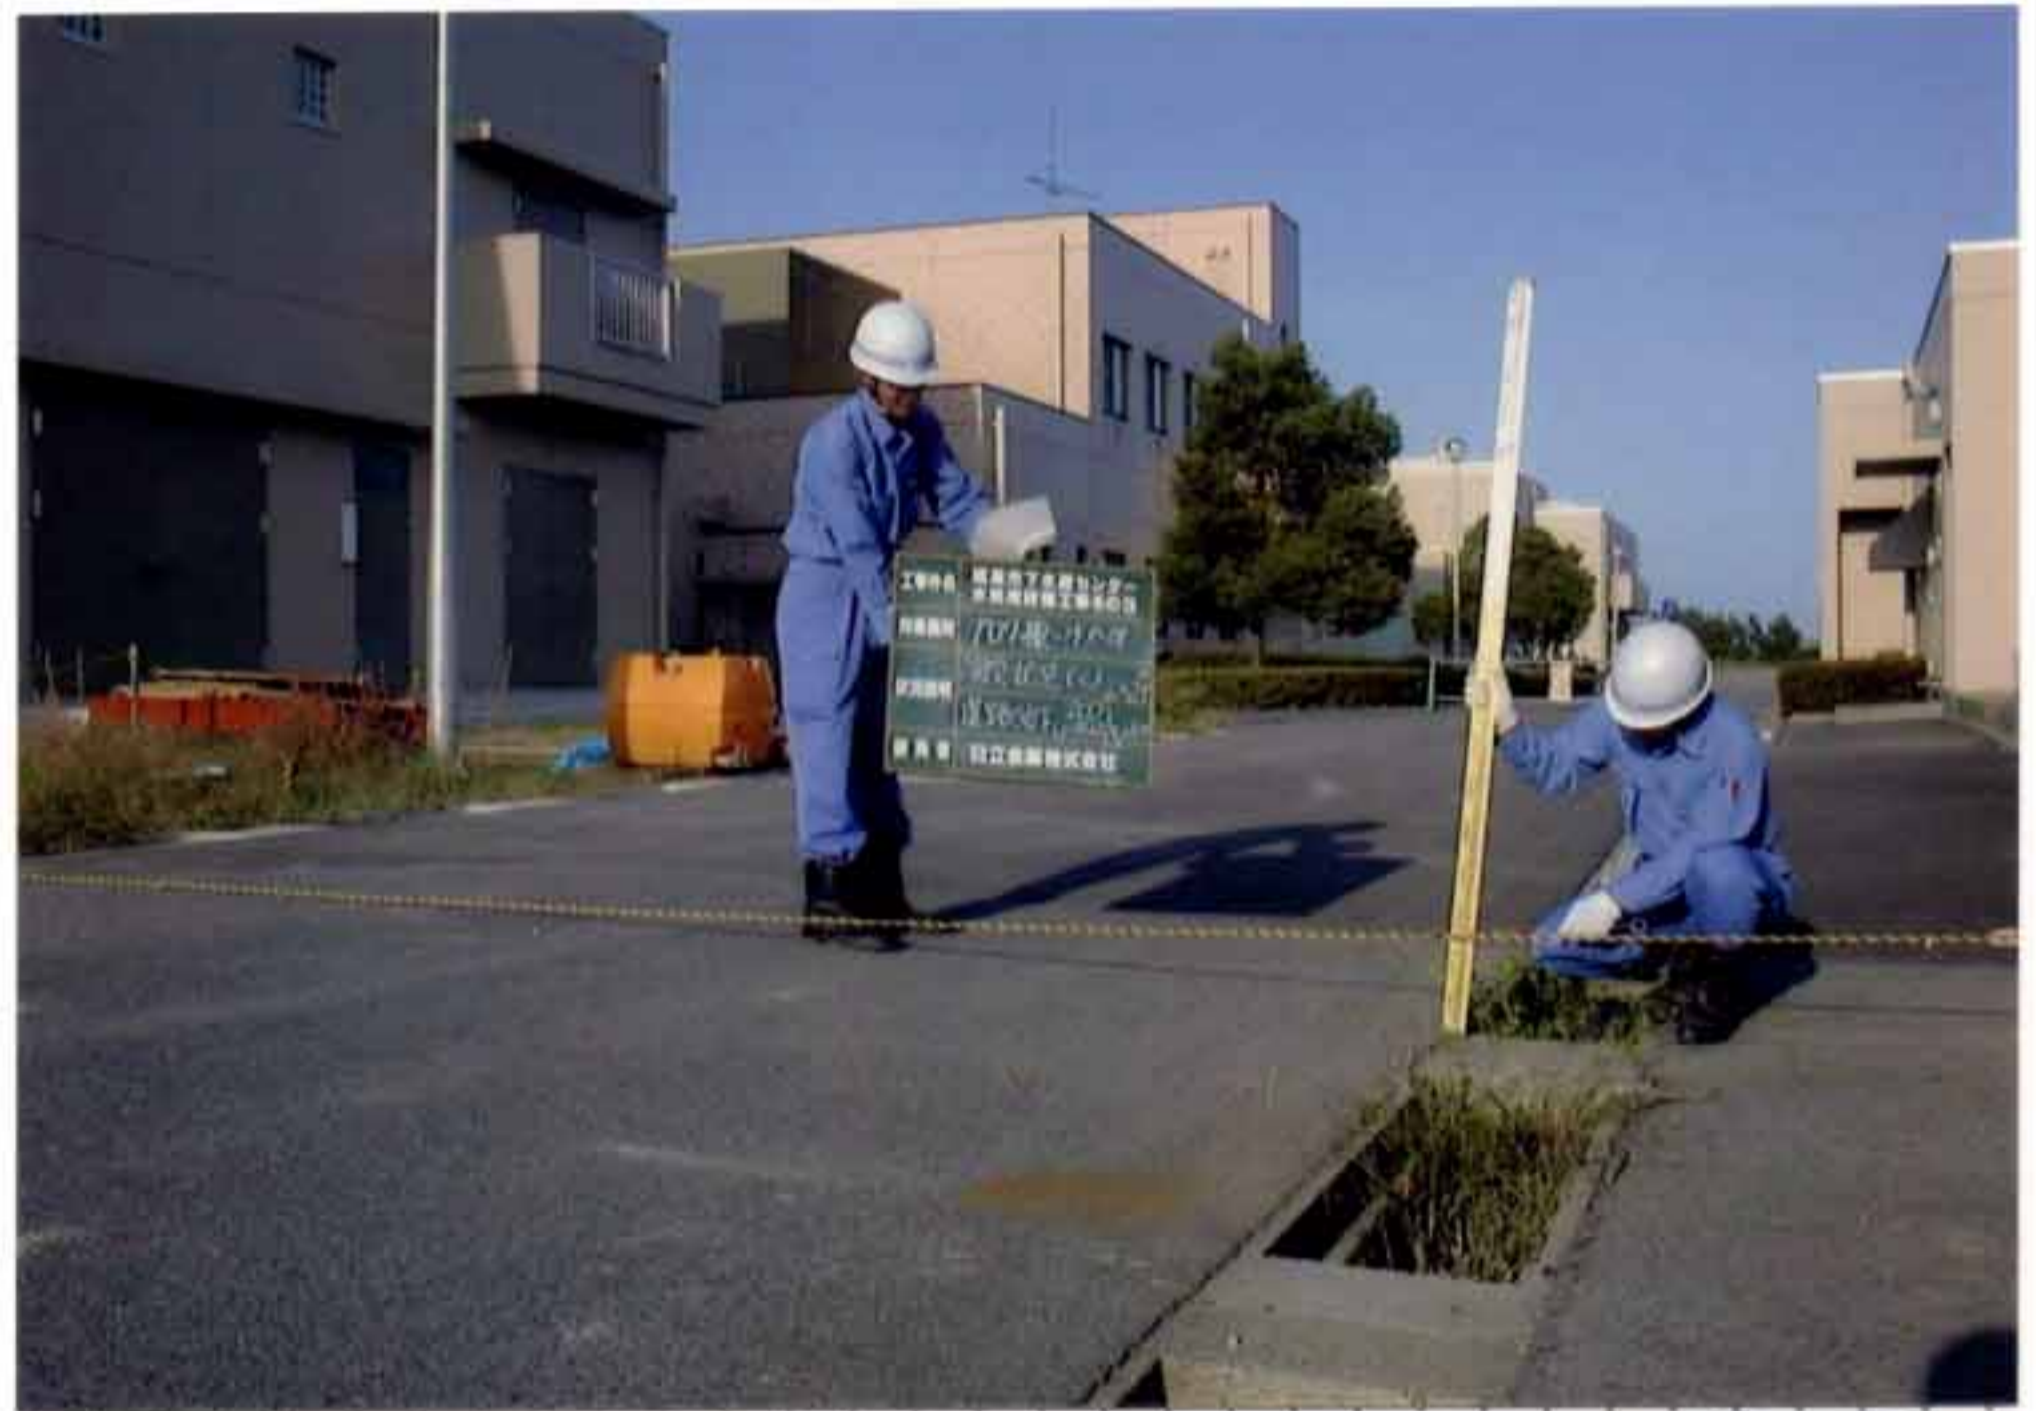
No.

沈下

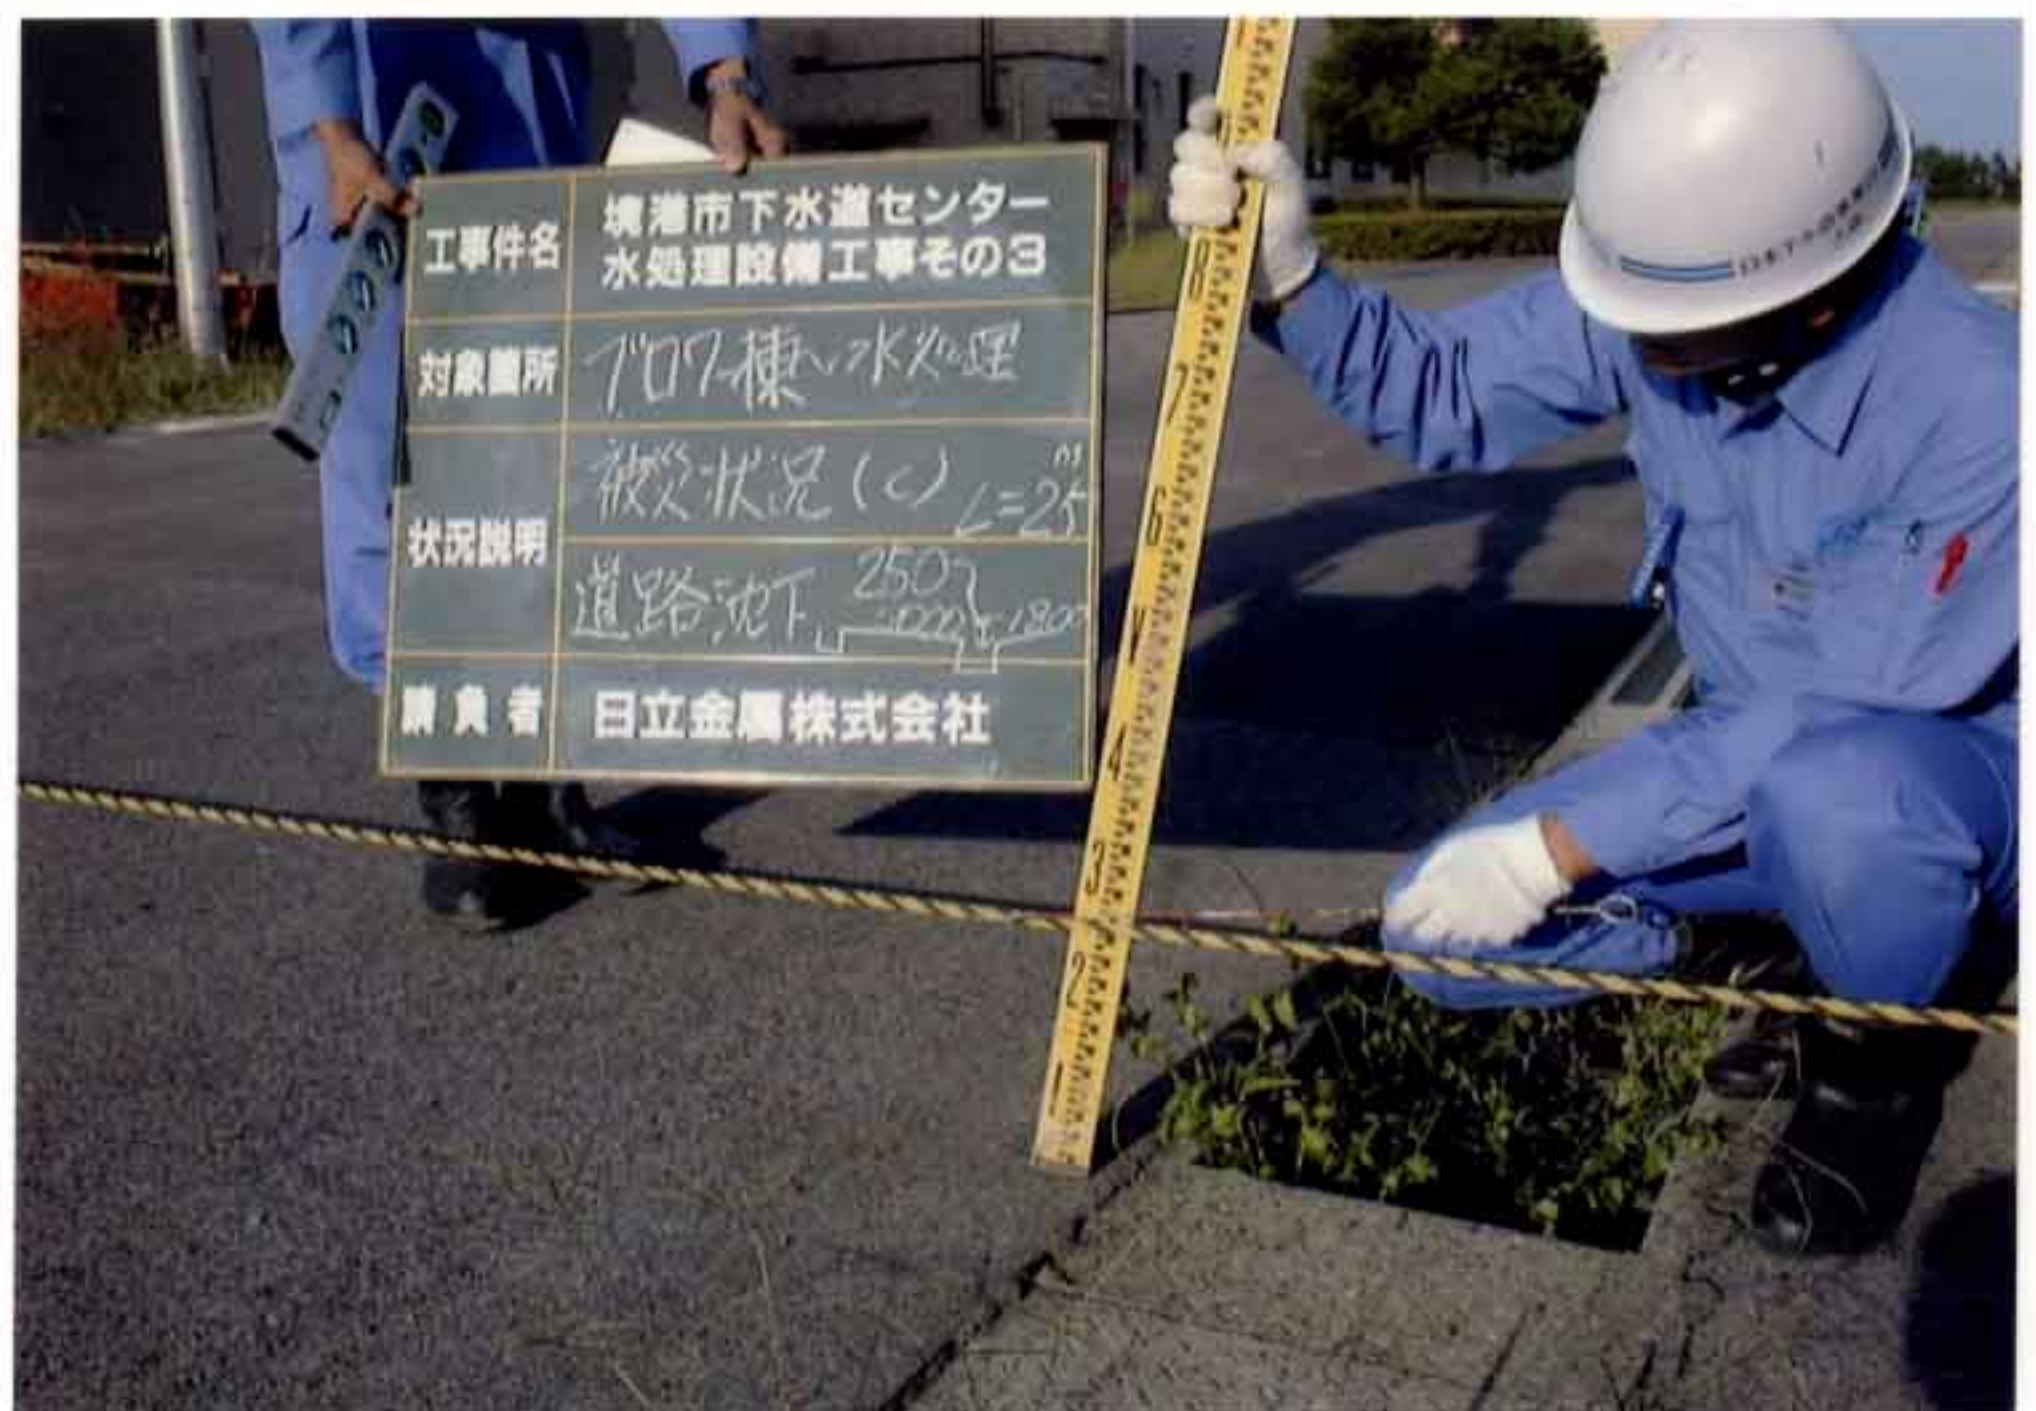
No.

沈下

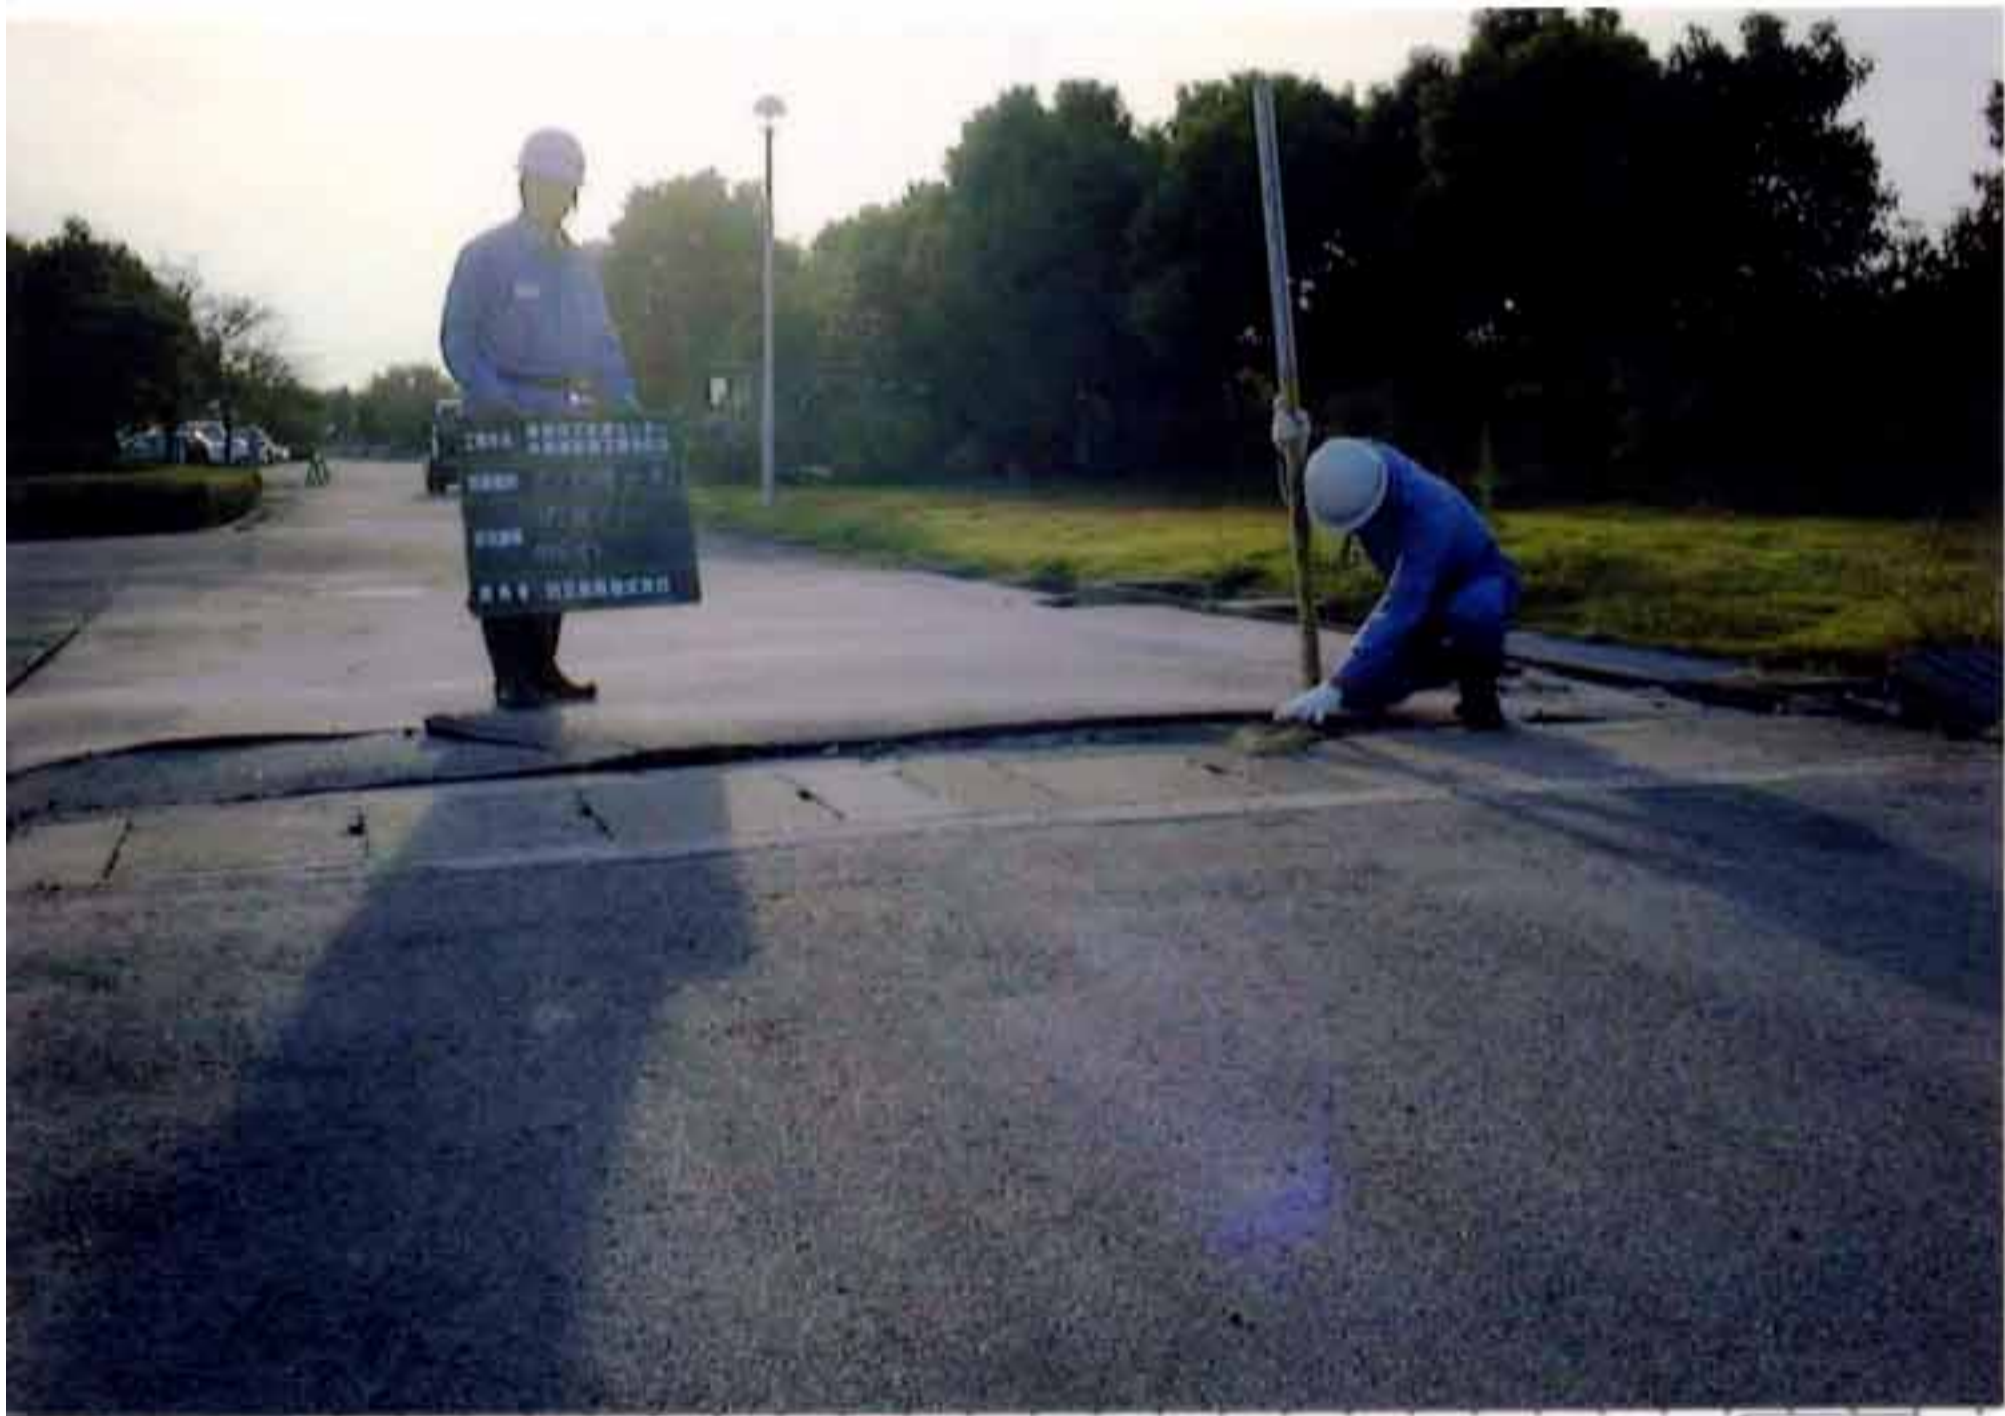
No.

水処理

沈下
