公共下水道全体計画図と供用開始済の下水道施設

境港下水処理場
液状化 吹出し

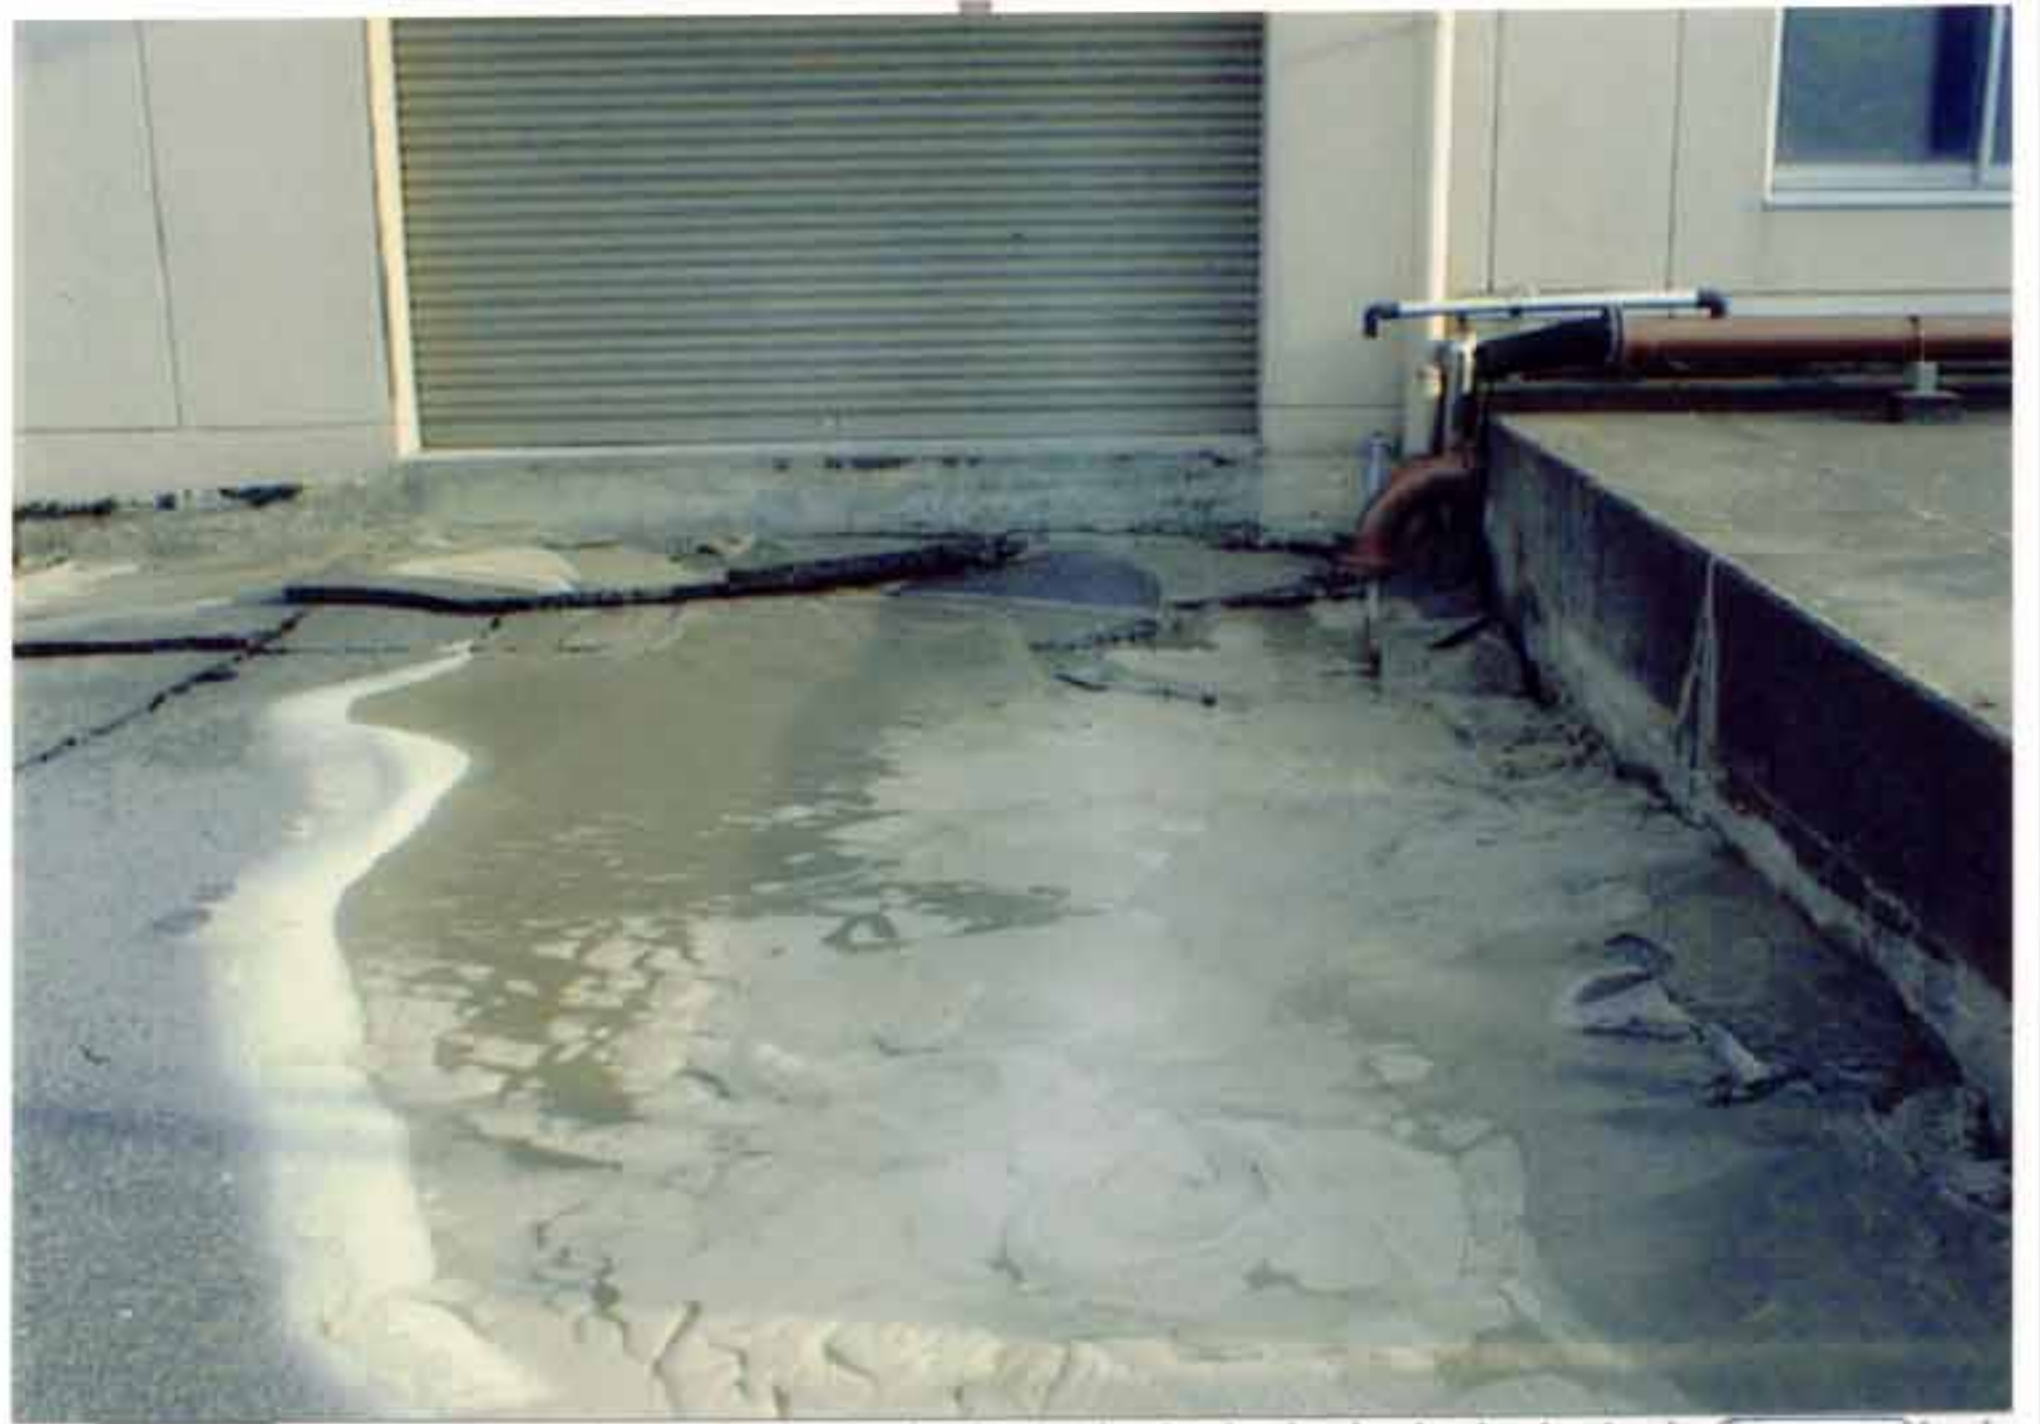
No.

吹出し

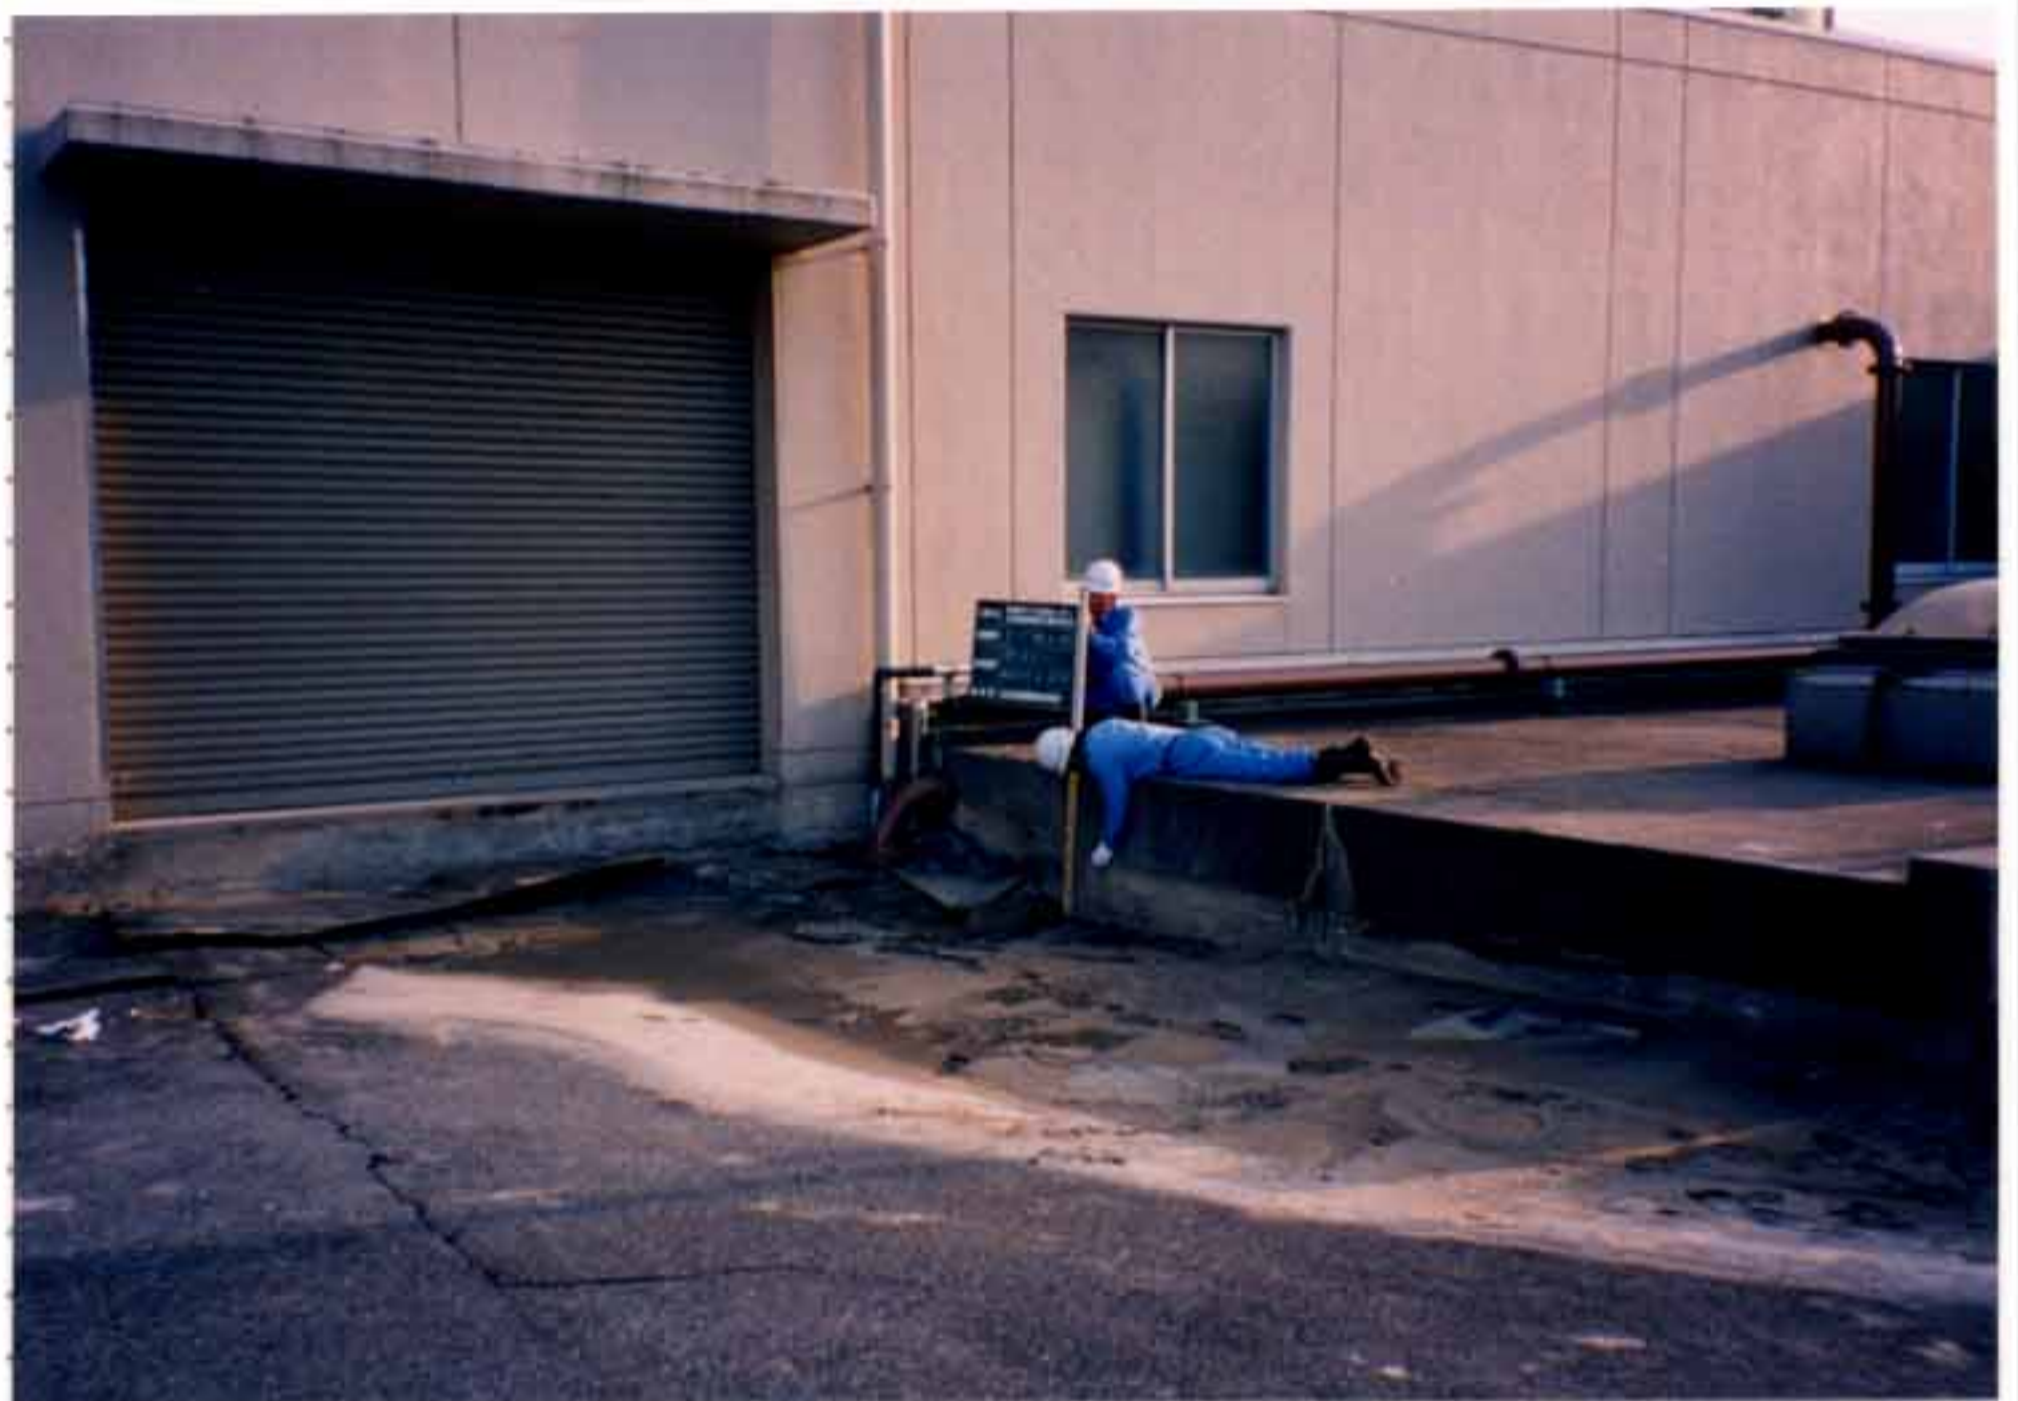
No.

沈下

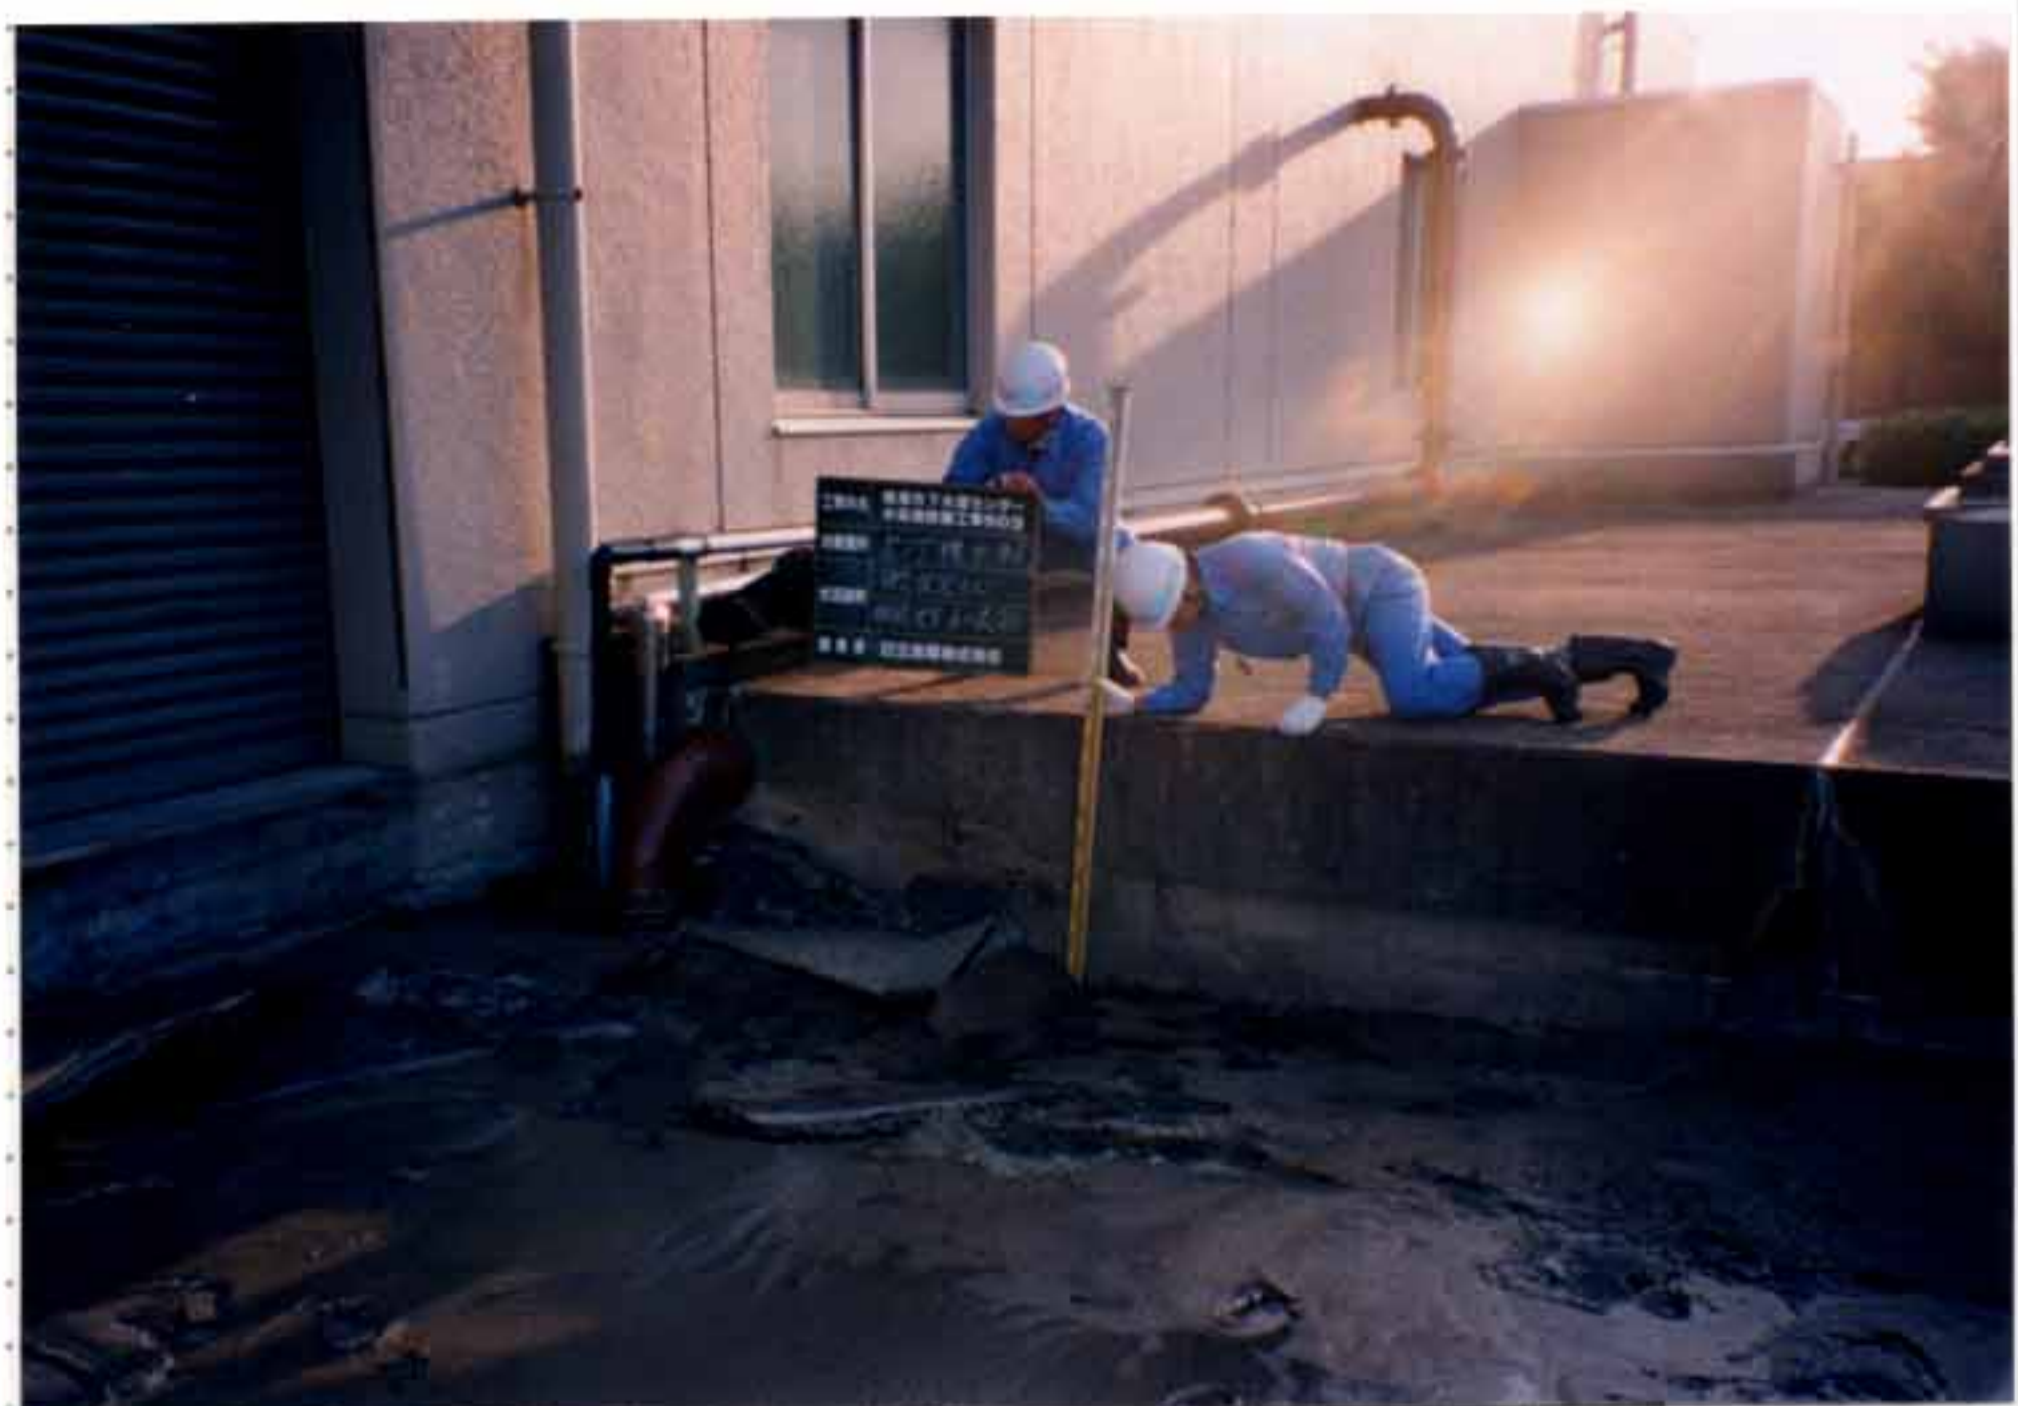
No.

沈下により配管破損

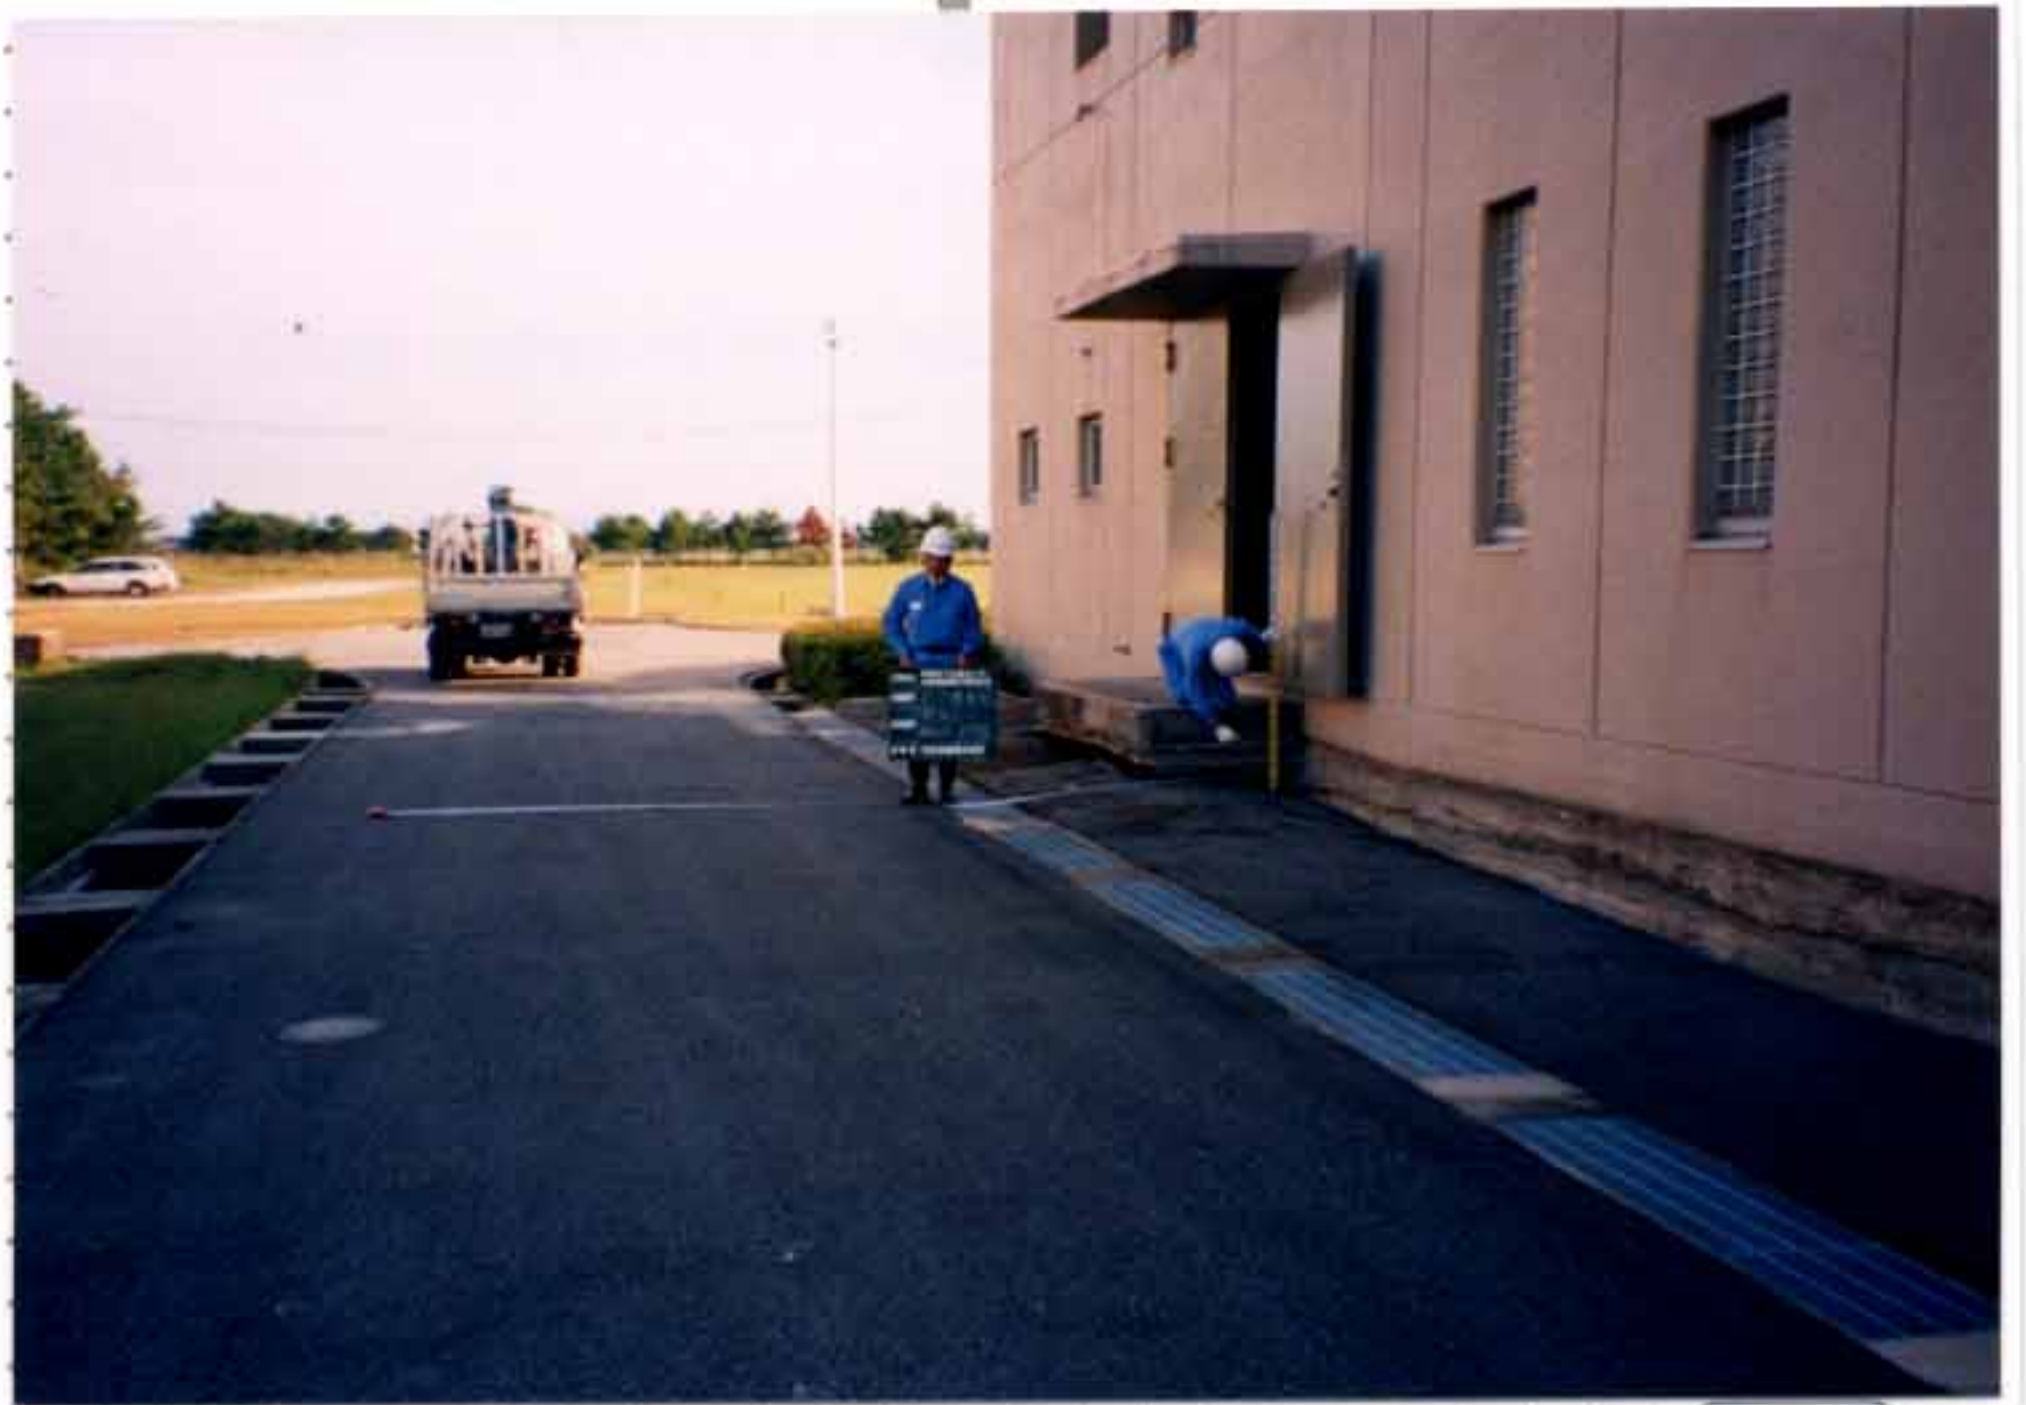
No.

ポンプ棟

沈下

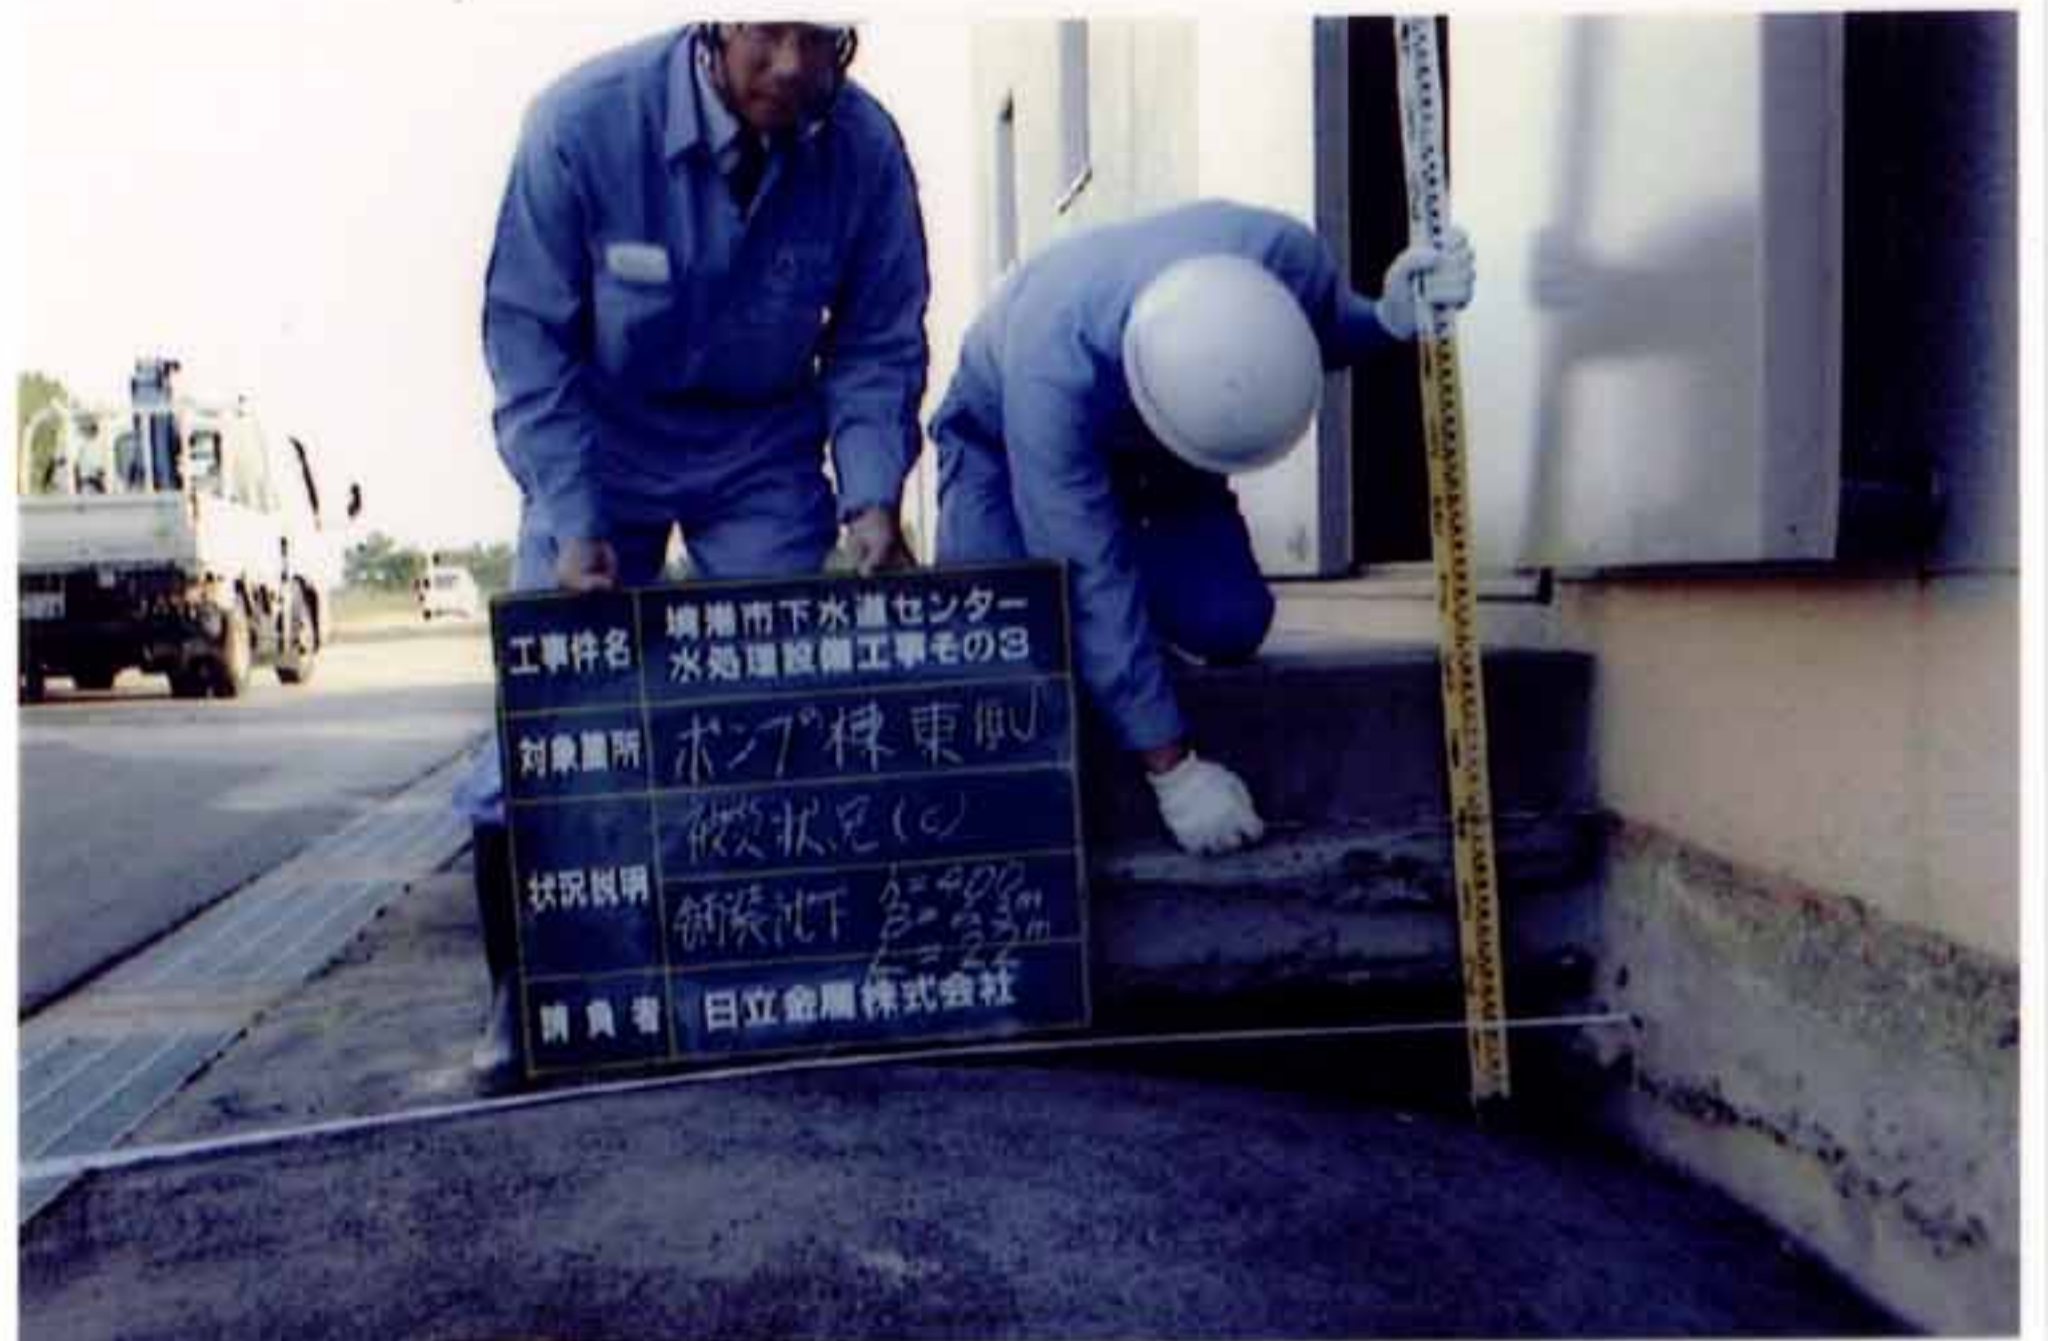
No.

沈下

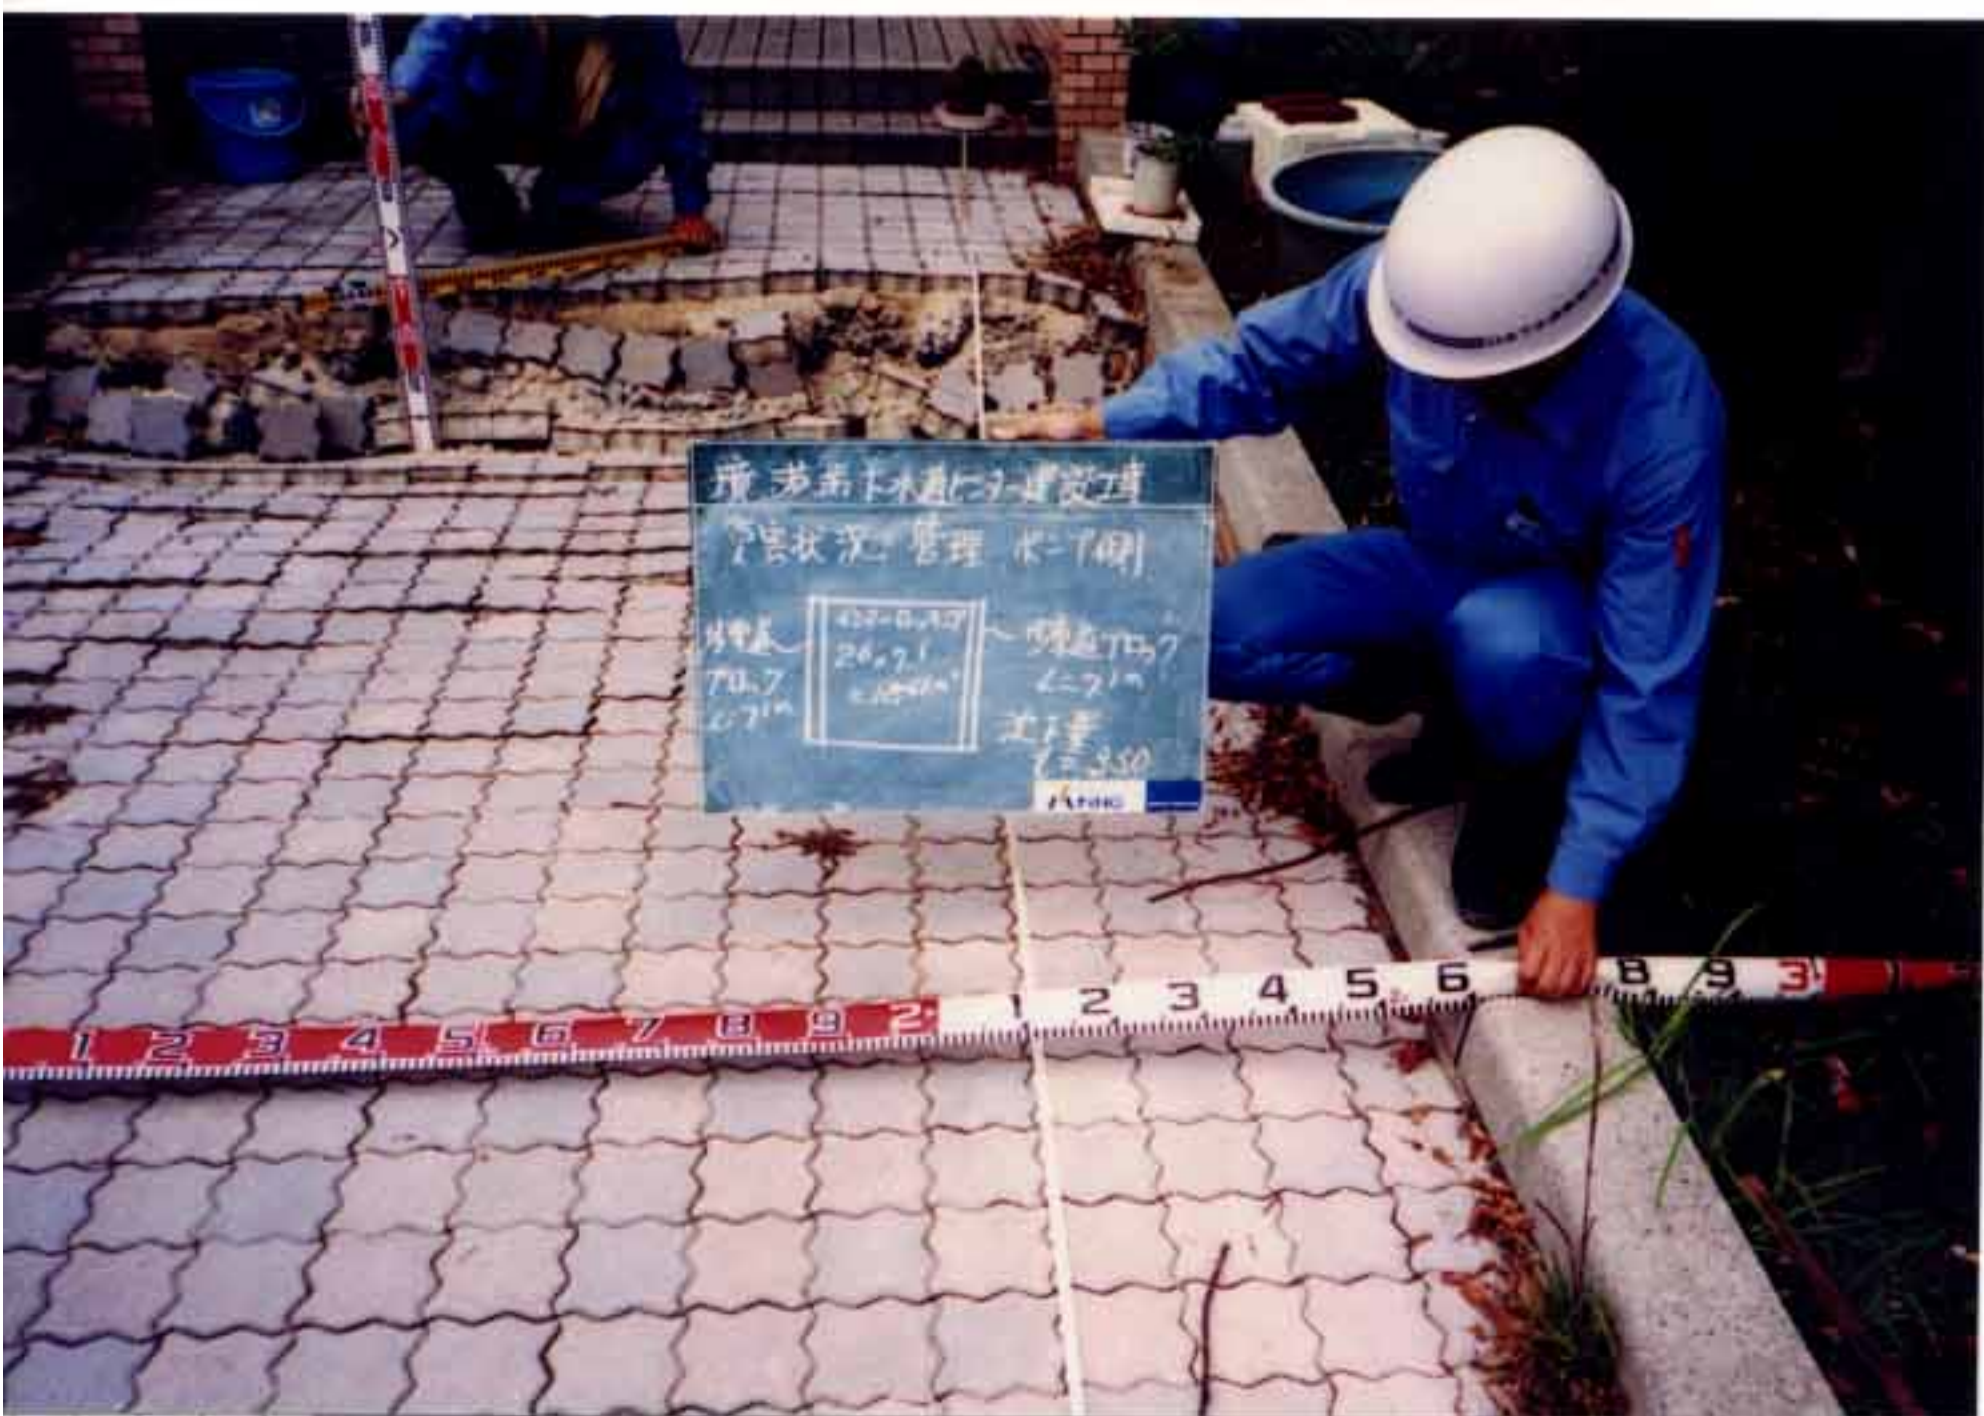
No.

管理棟

沈下

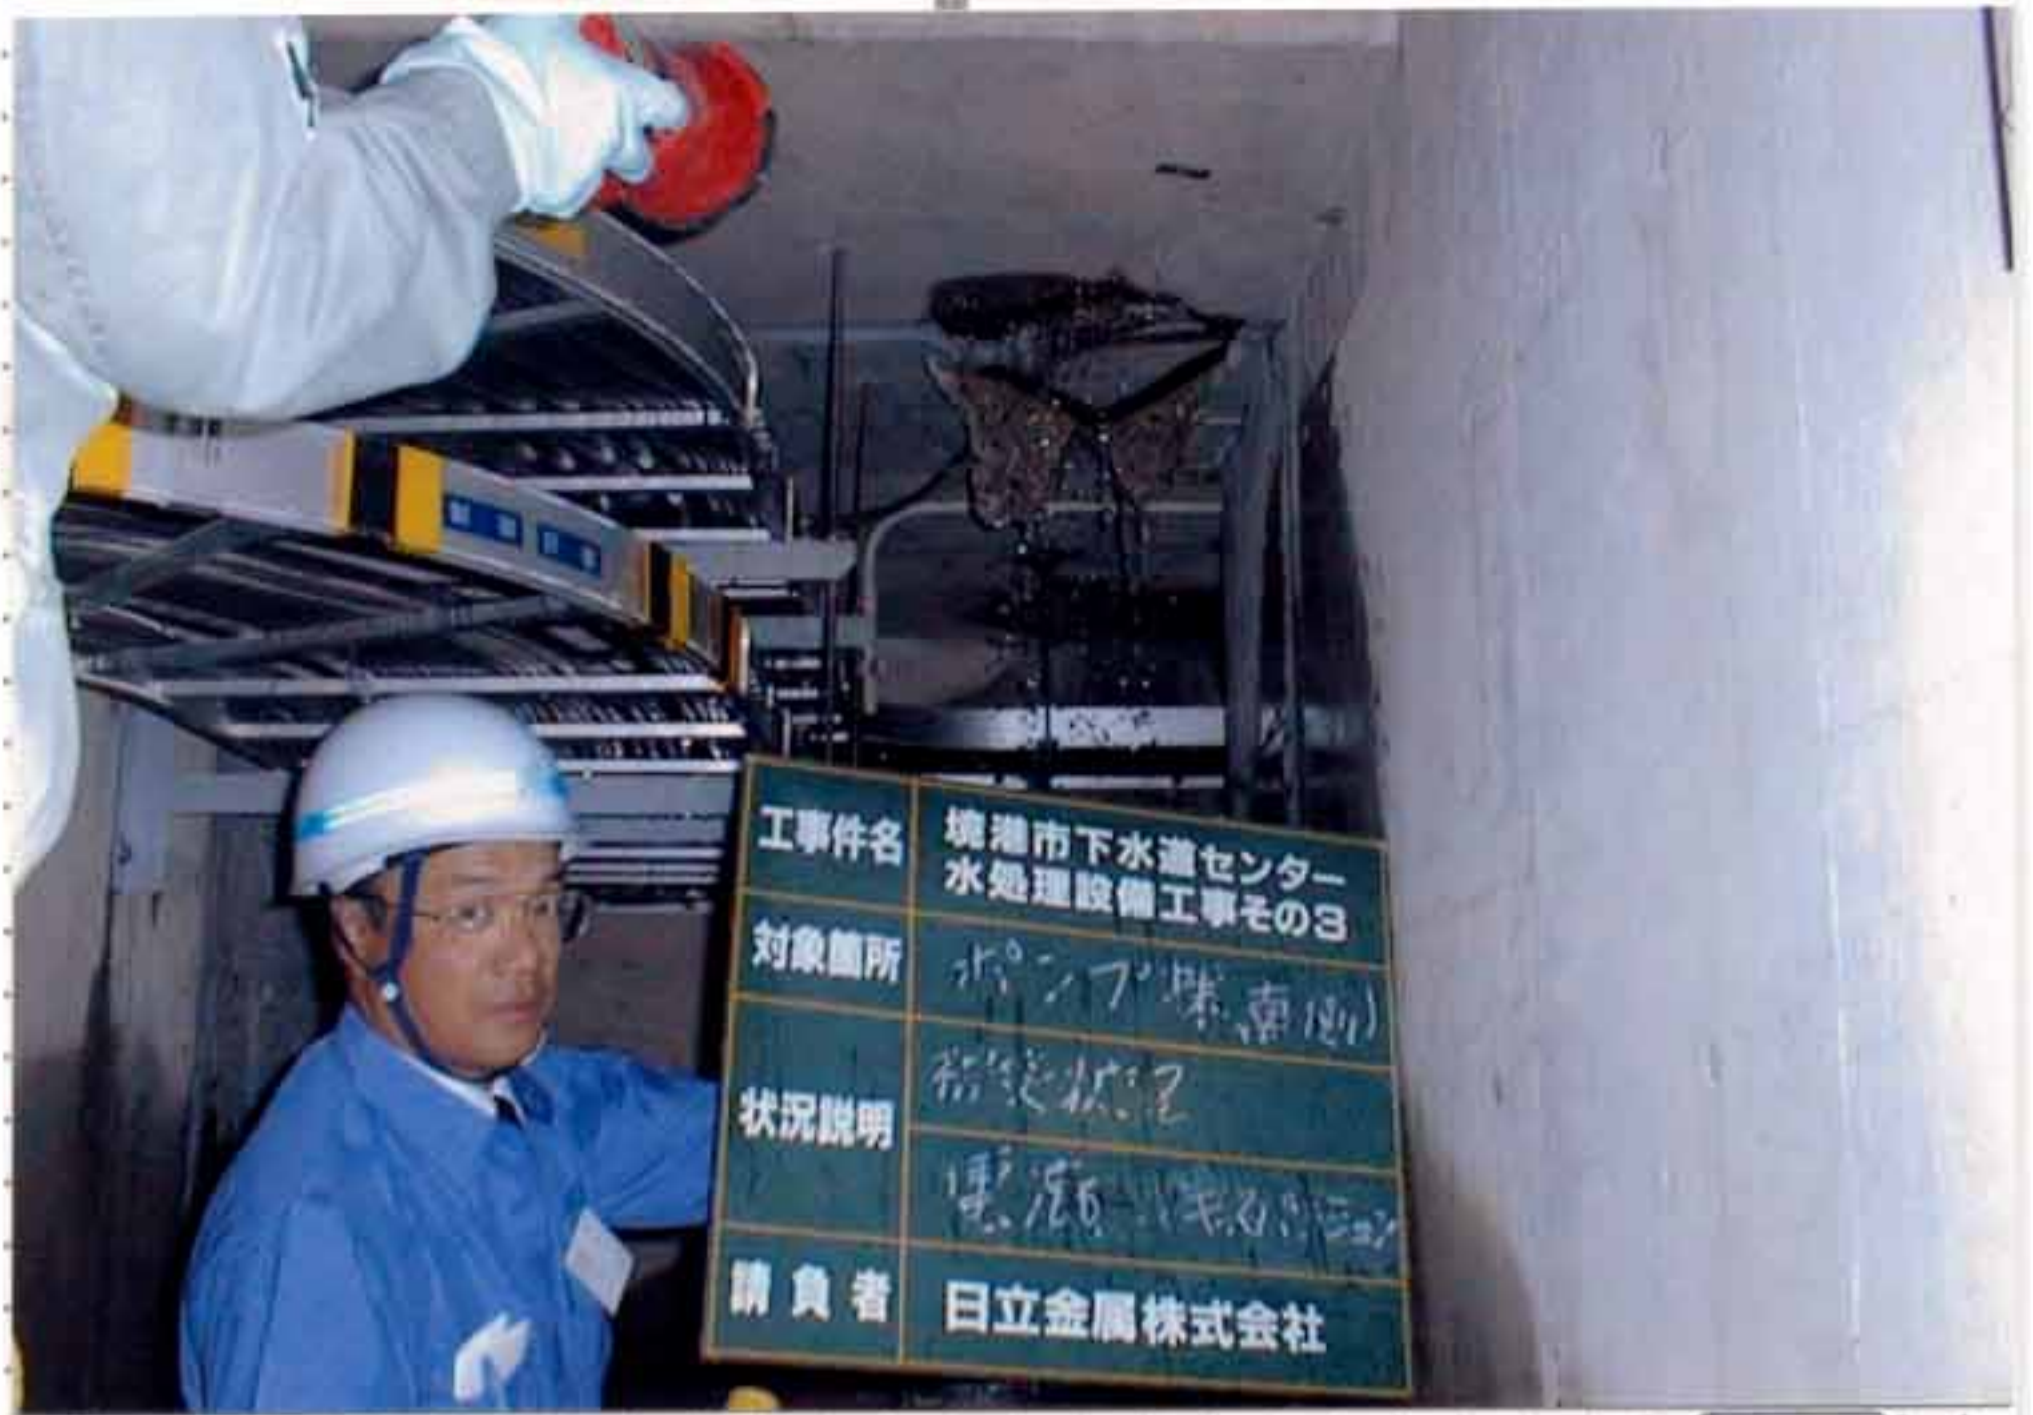
No.

ポンプ棟南
電廊 EXPジョイント

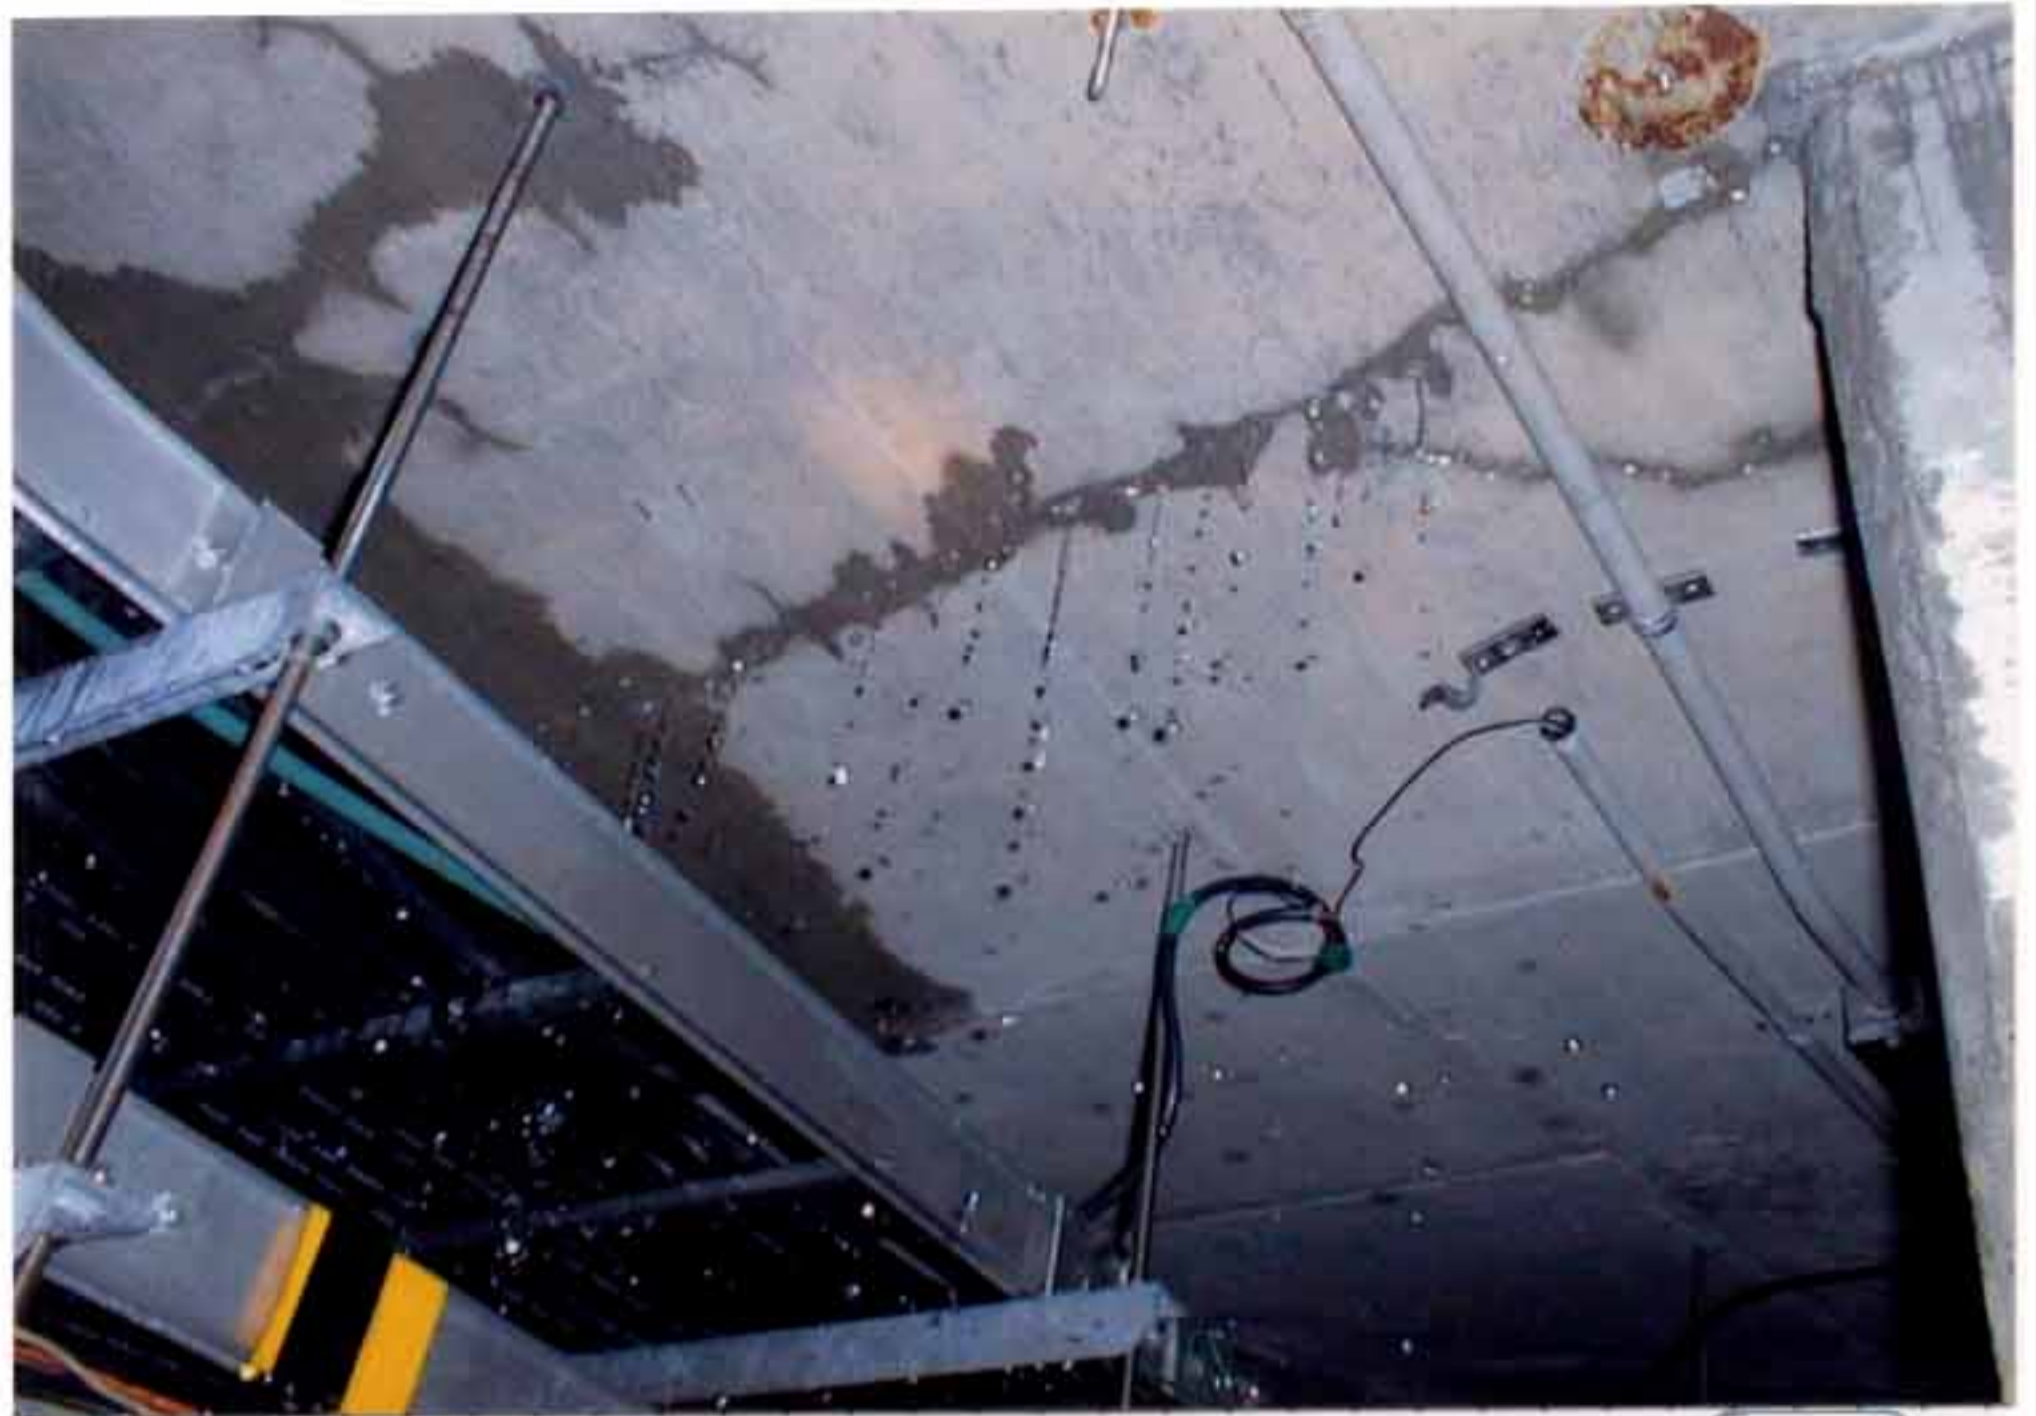
No.

折曲り
