公共下水道全体計画図と供用開始済の下水道施設

境港下水処理場
液状化 吹出し

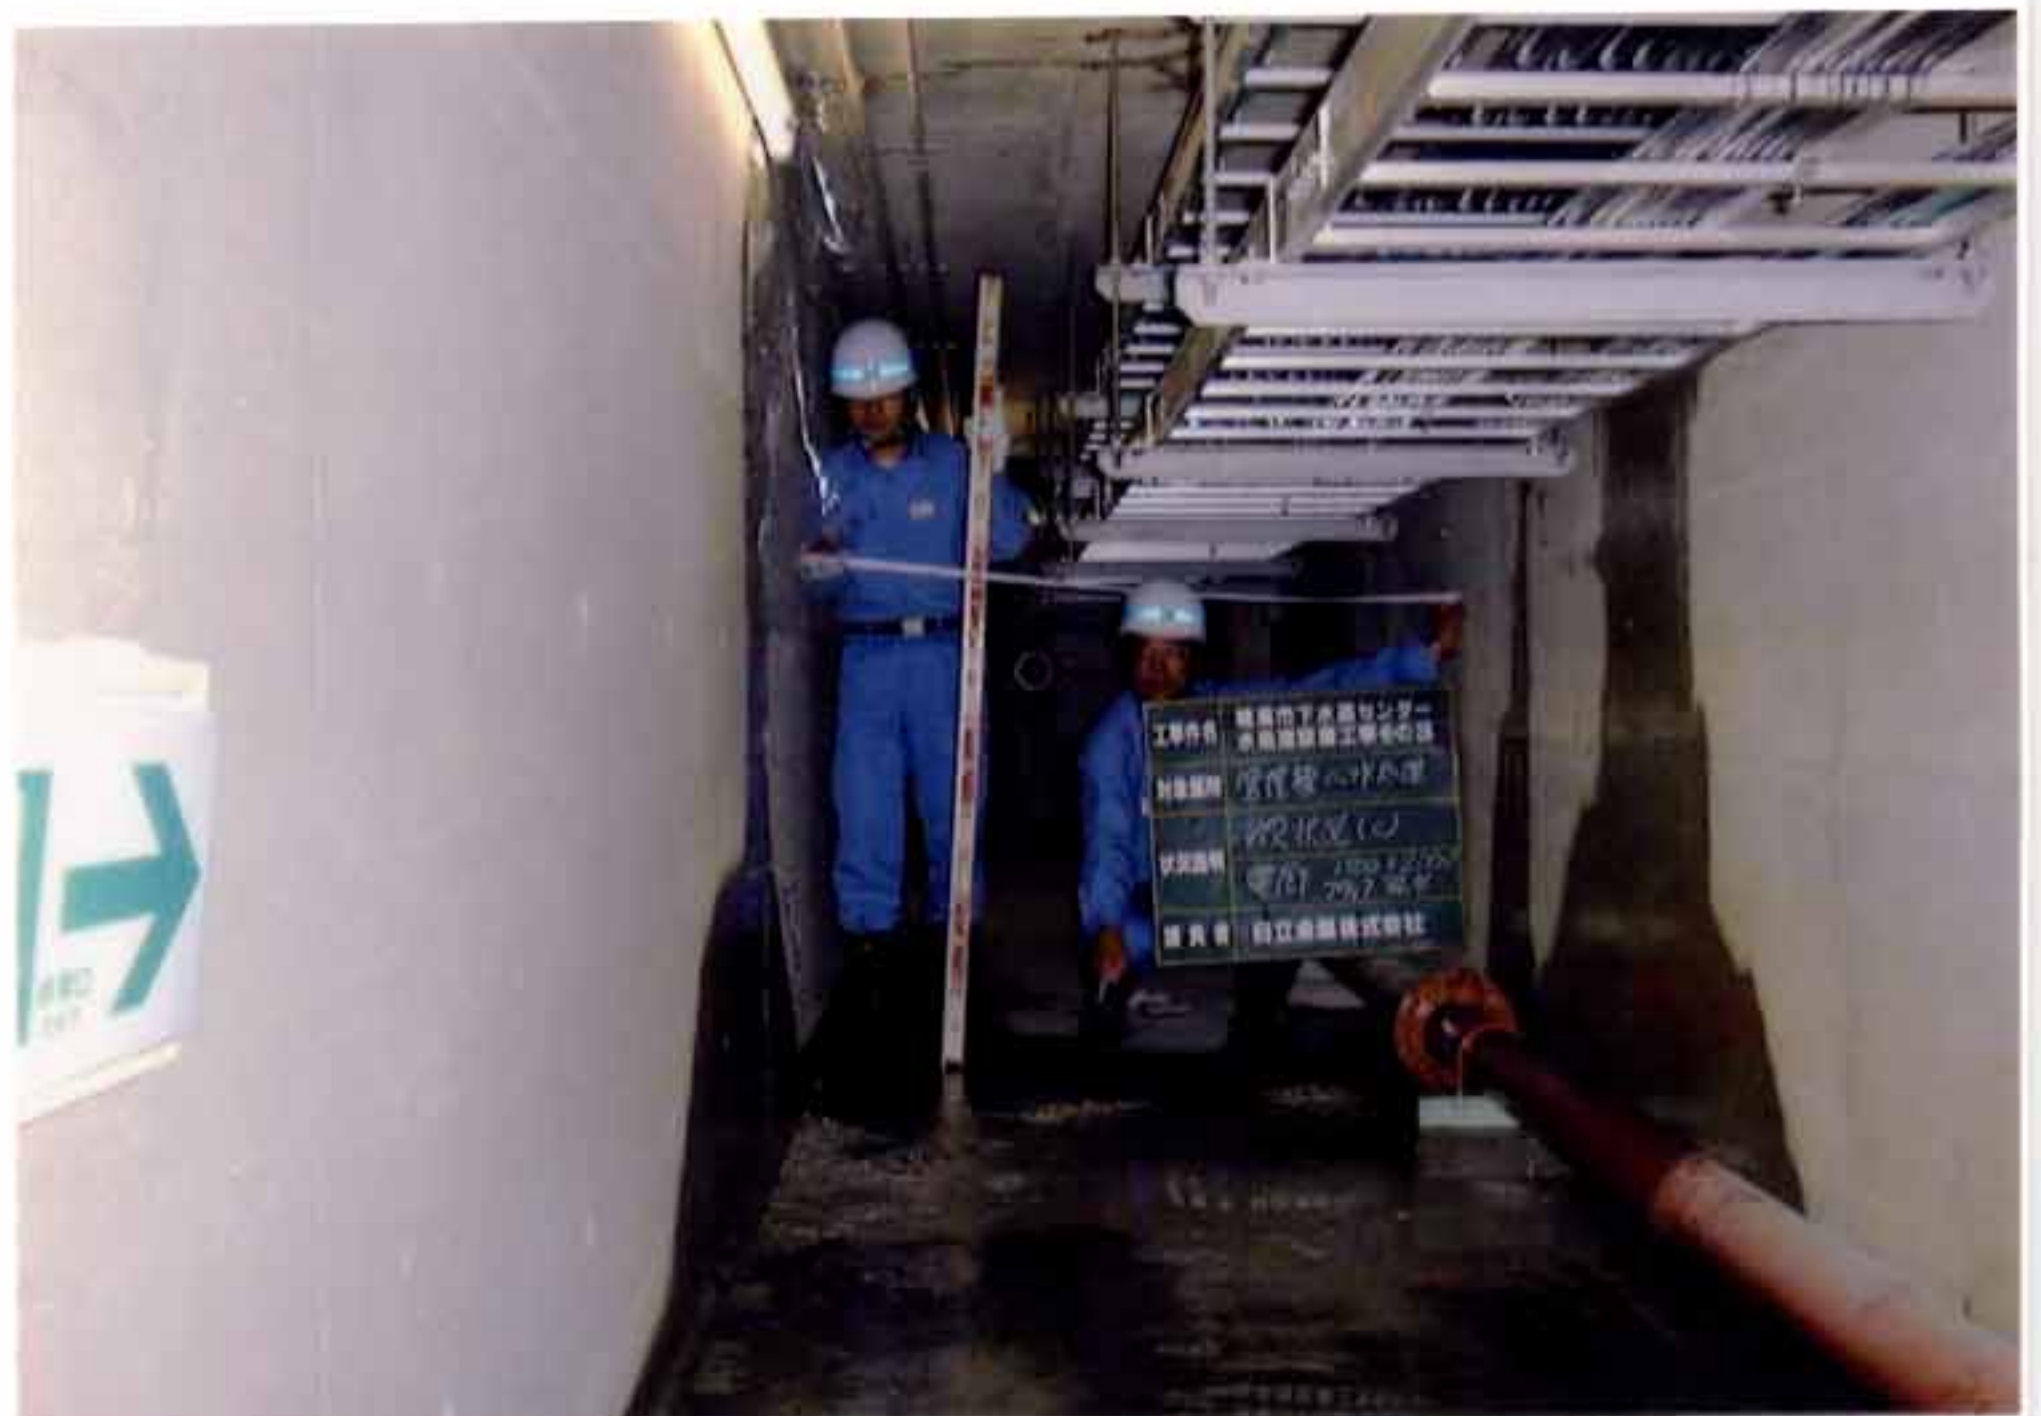
No.

水処理
電廊 折曲り

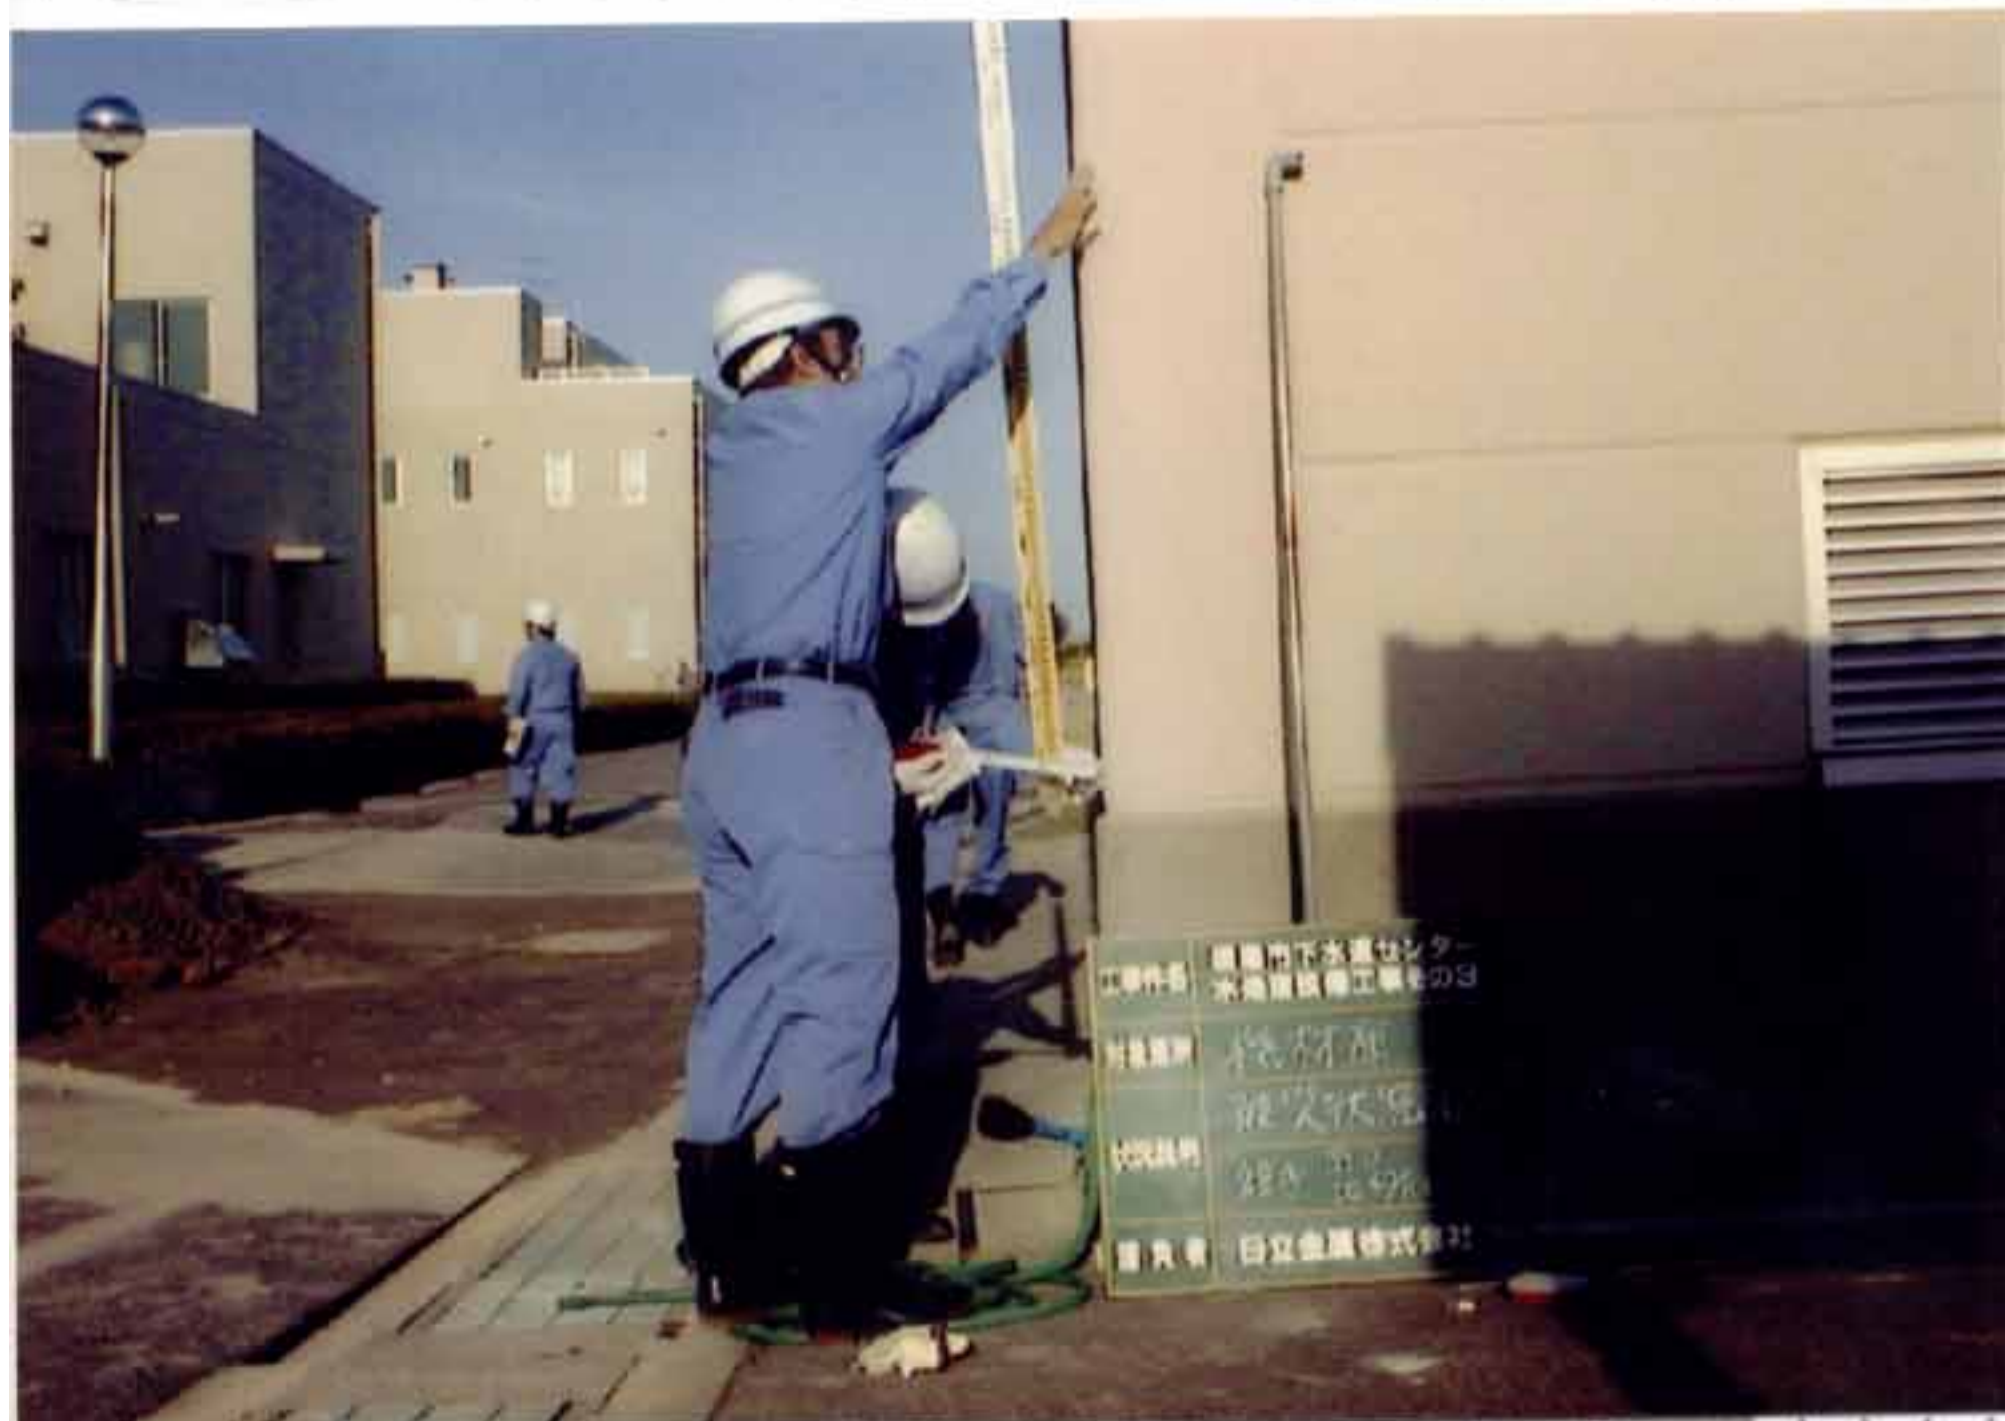
No. _____

機材倉庫傾斜

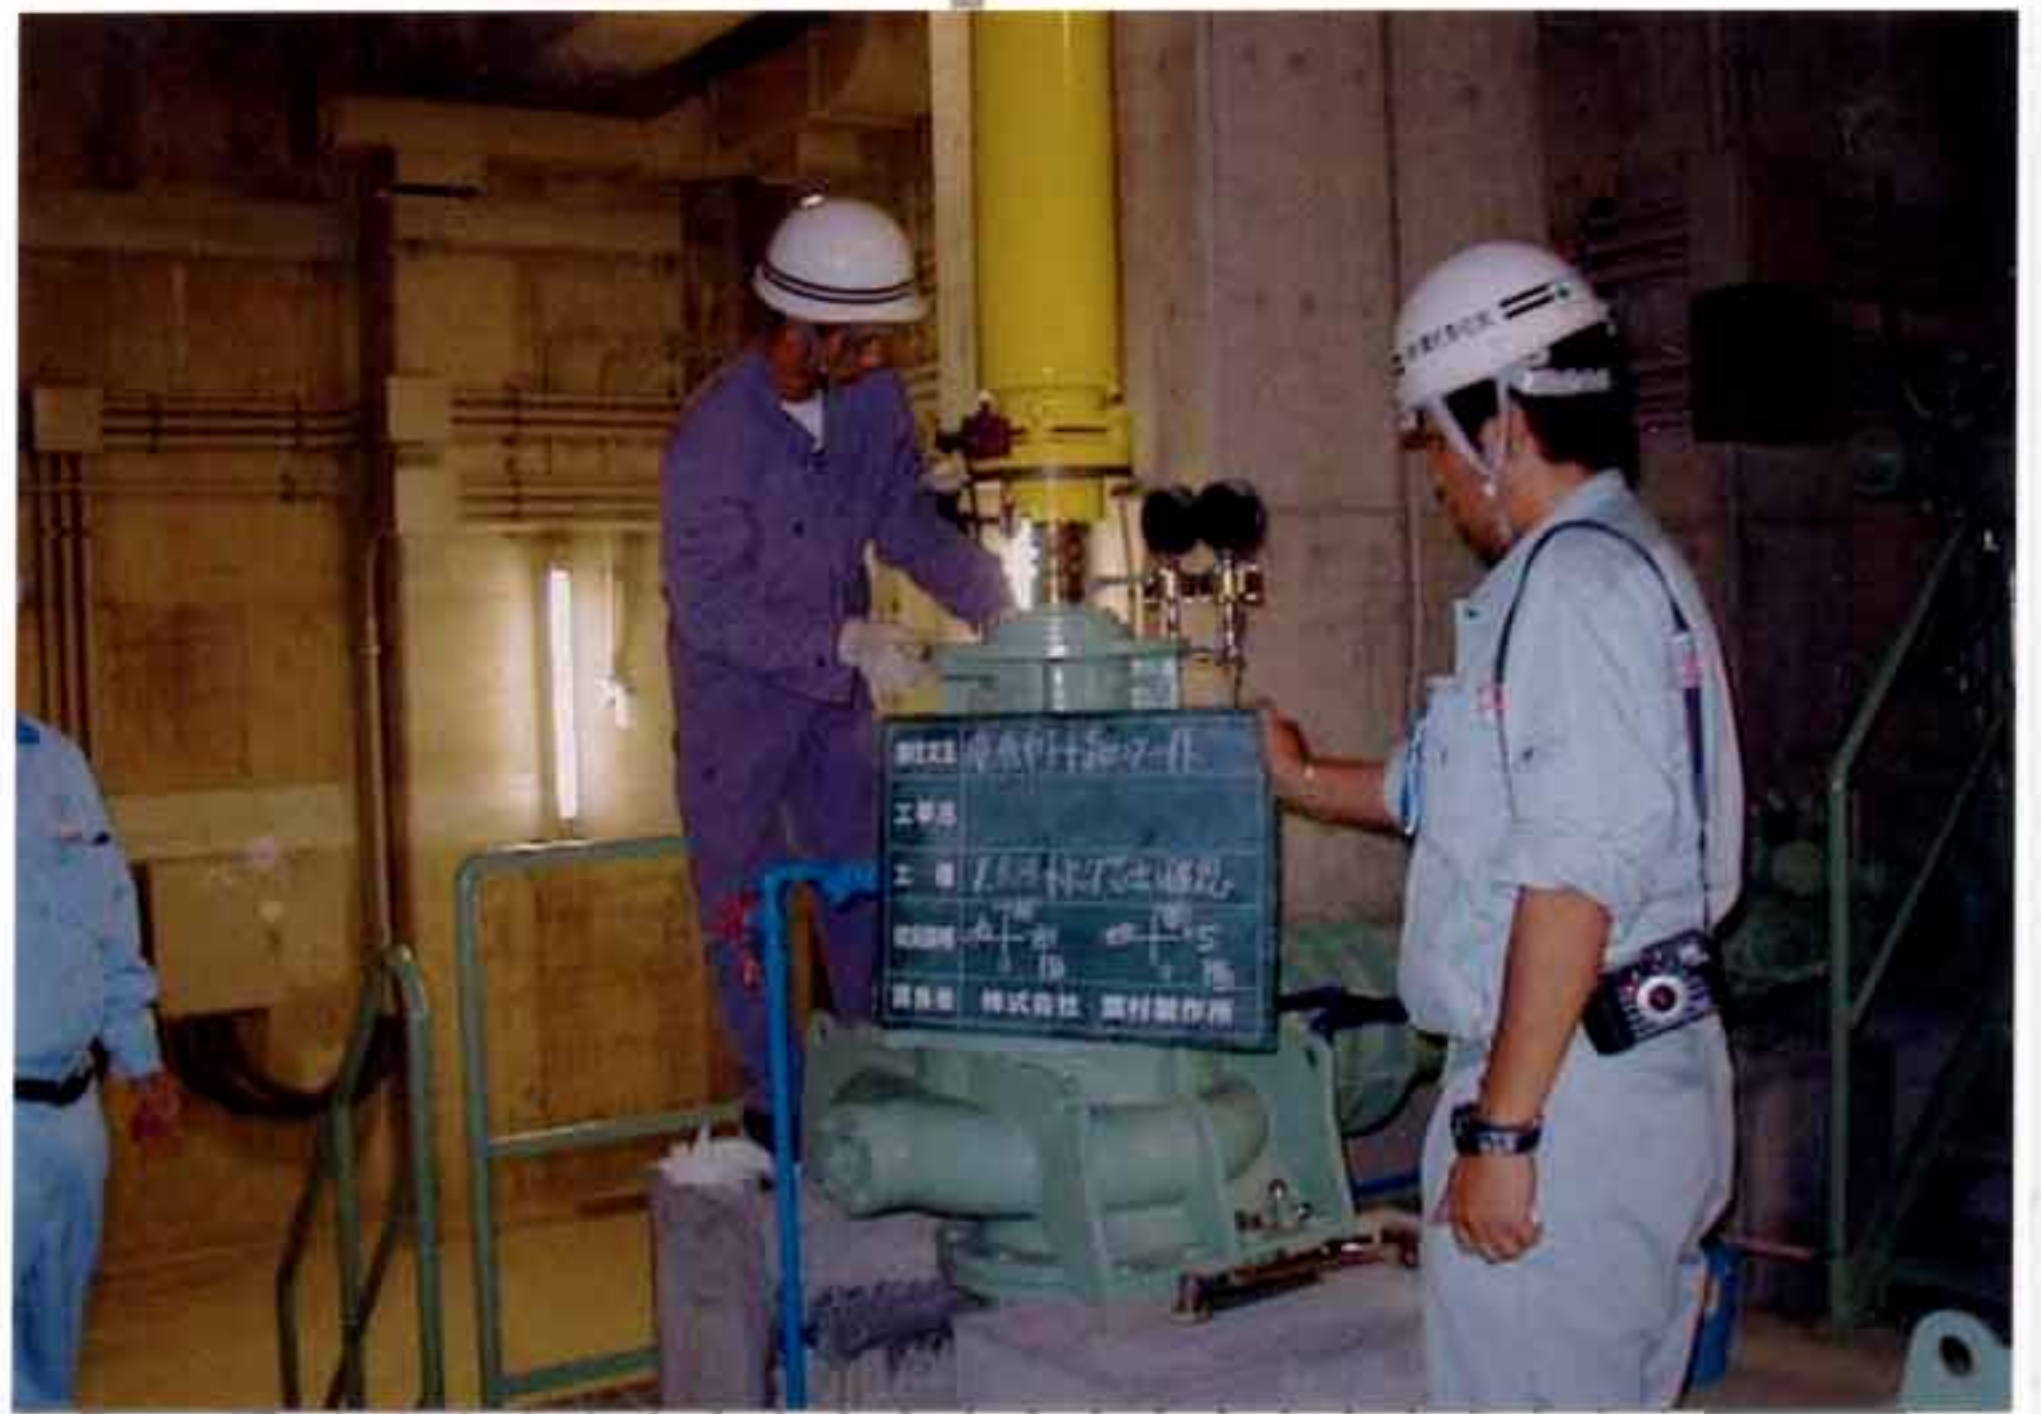
No.

主ポンプにずれ

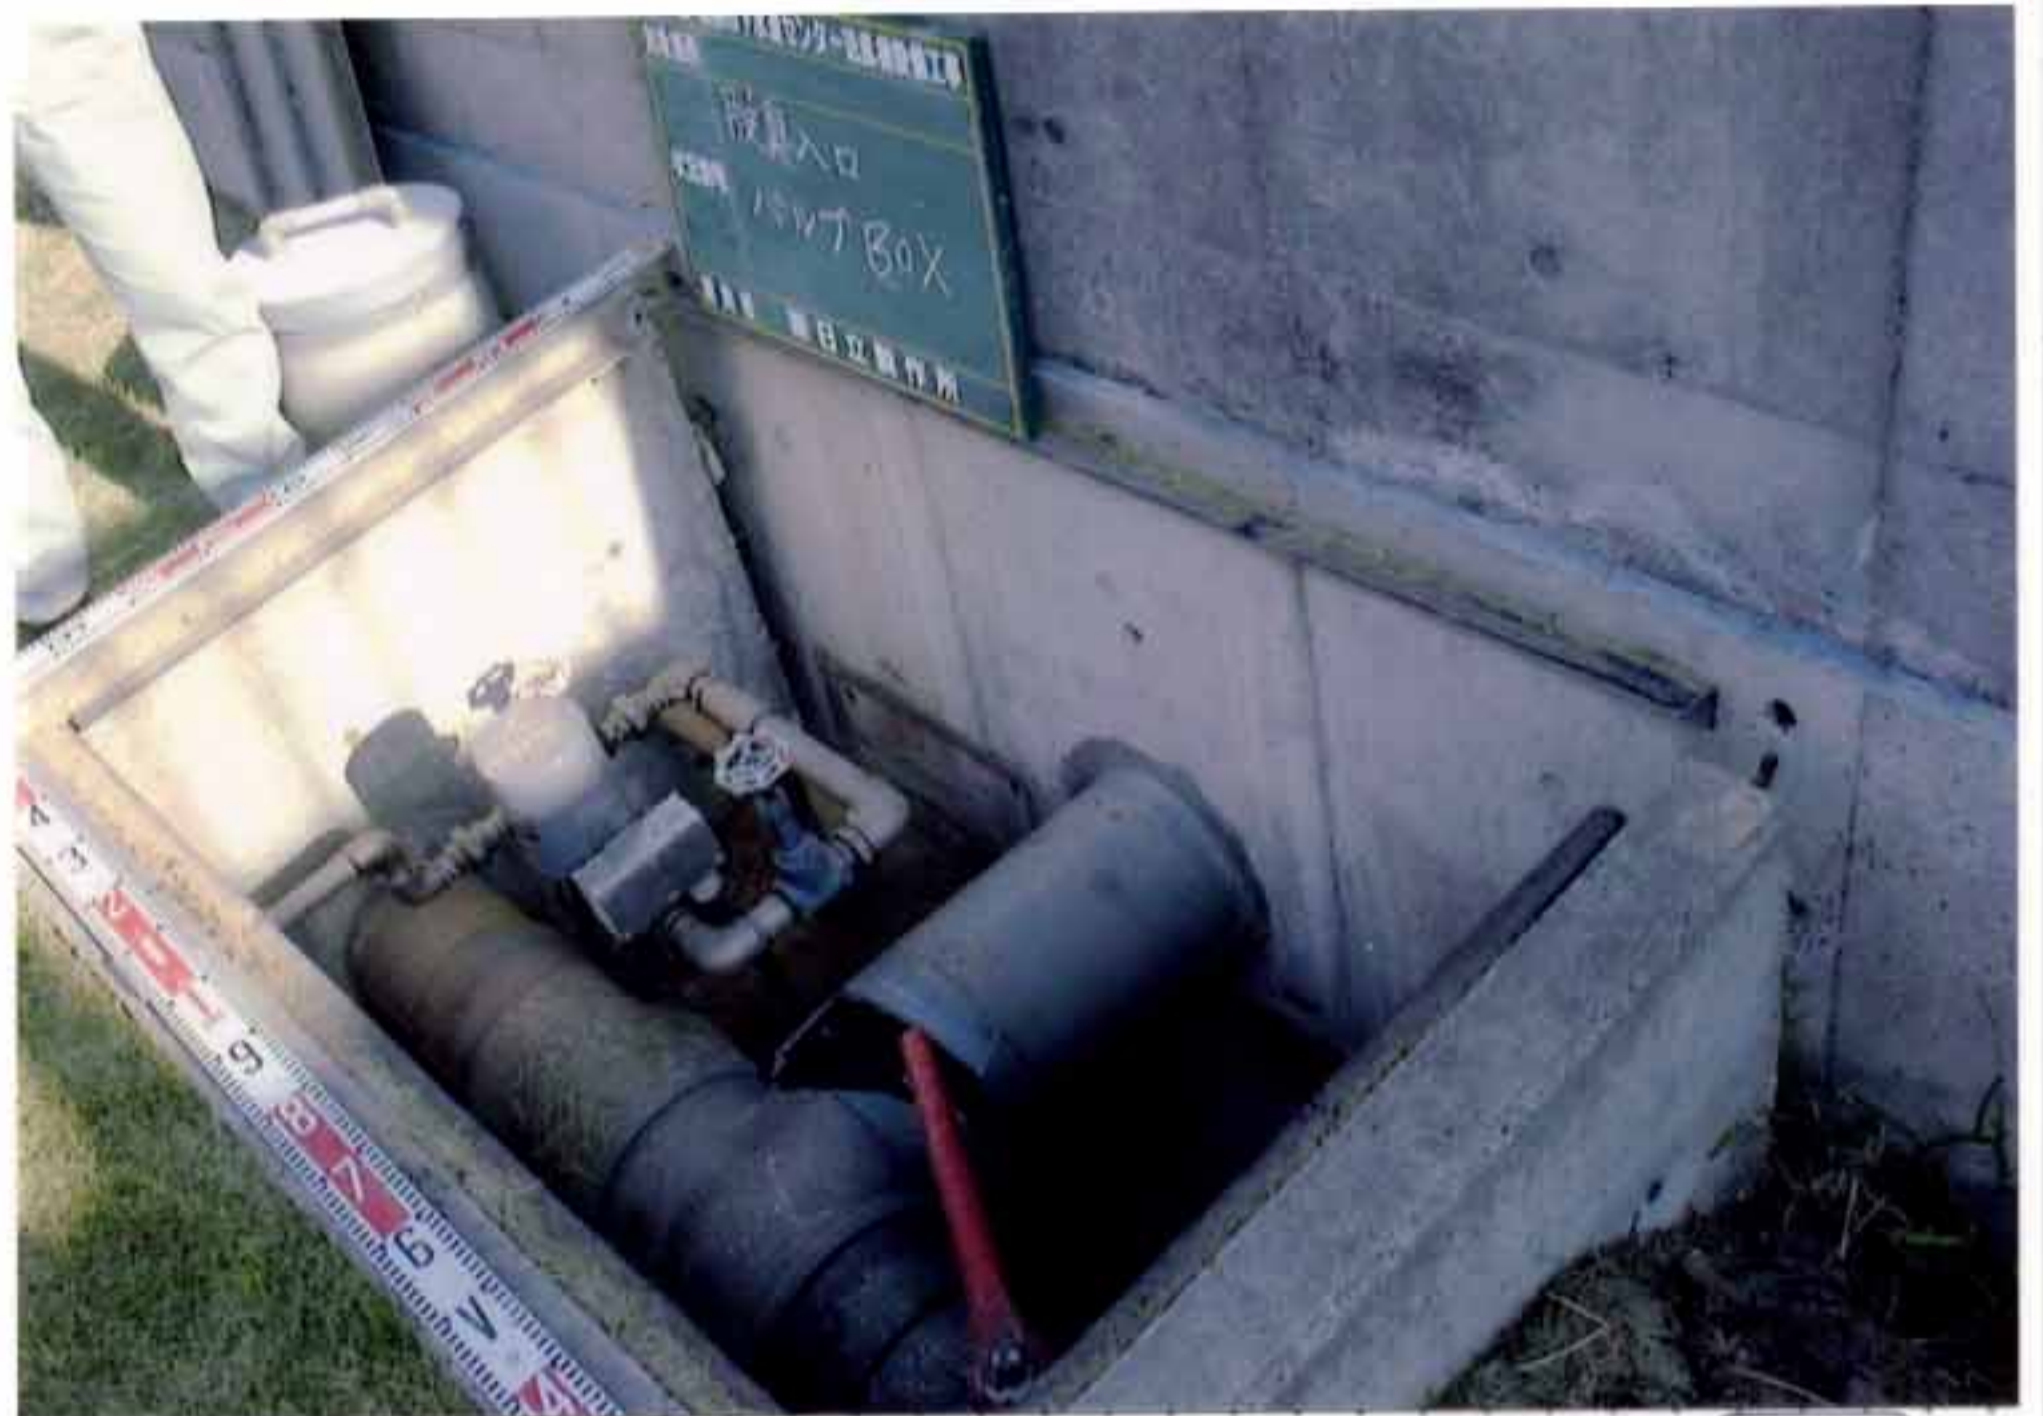
No.

バルブBOX

HIVP破損
