企画県土警察常任委員会資料

(平成24年2月24日)

1 みなとさかい交流館外壁改修工事について

今回の改修工事について

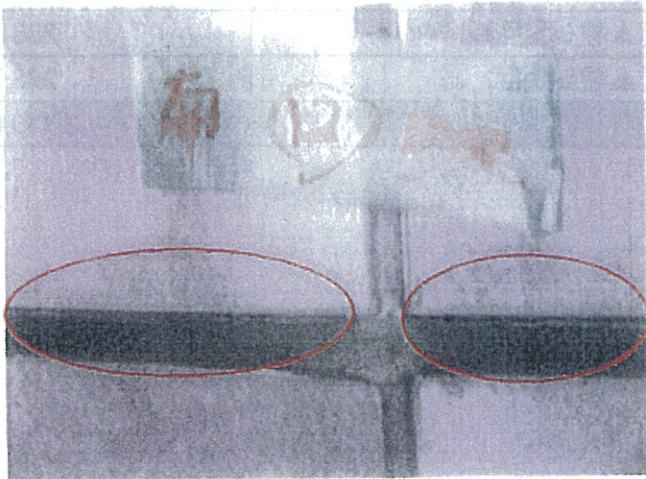
撮影箇所: 押出成形セメント板 板間目地

目地シーリングが劣化のため剥離し、押出成形セメント板との間に隙間が発生しており、内部に浸水している。
