# ひび割れ事例集

平成25年10月

鳥取県

## ひび割れ事例集(案)

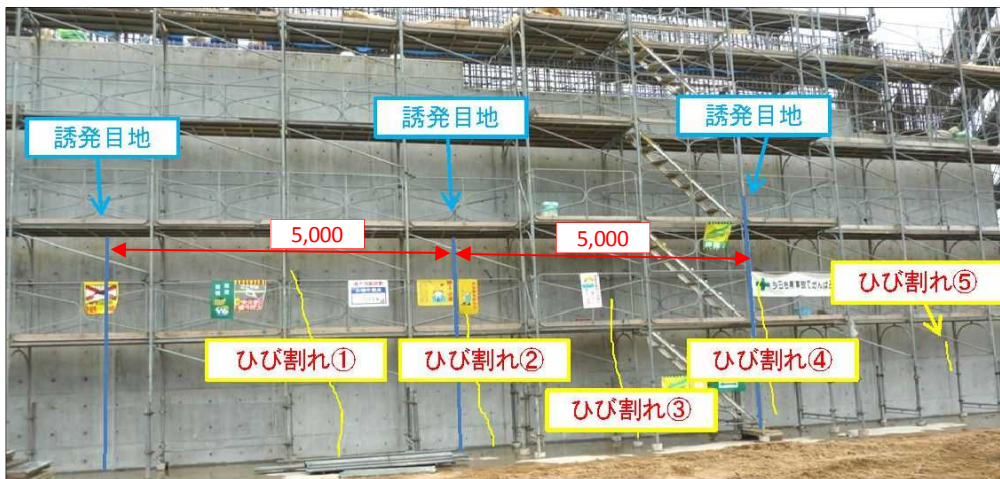
構造物の種類	橋台(縦壁)	打設年月	平成22年3月
場所	倉吉市福守町 (環境:田園・郊外)	脱型日(ひび割れ有無)	材齢10日(無確認)
生コン配合	24-8-20 BB(高性能AE減水剤)	ひび割れ確認日	打設1ヶ月後
構造物の概要	構造物の寸法:幅約22m×高さ約7m×厚さ2.5m, ひび割れ誘発目地あり(5m間隔)		
ひび割れ状況	<ul style="list-style-type: none"> <li>・前、背面の底部から鉛直方向に、長さ約2m、5本のひび割れ(ひび割れ幅0.10～0.25mm)が約2.5m間隔で発生、最大幅は0.25mm</li> <li>・ひび割れ誘発目地間隔5mの間に1～2本のひび割れが発生</li> <li>・ひび割れは貫通している</li> </ul>		
所見	<ul style="list-style-type: none"> <li>・マスコンで、ひび割れ確認日が打設から1ヶ月後と若材齢であることおよびひび割れパターンから、ひび割れは水和熱に起因するものと推察される</li> <li>・ひび割れは下層のフーチング部コンクリートの拘束によるものと考えられる</li> <li>・ひび割れ誘発目地は5m間隔で設置されていたにもかかわらずひび割れが発生しているが、この原因として、「誘発目地の断面欠損率が少なかった」、「昼夜の温度差が大きかった」等の要因が考えられる</li> </ul>

前面側のひび割れ発生状況

〈抑制対策〉 ・温度ひび割れ対策(抑制対策A)を参照  
(62ページ)

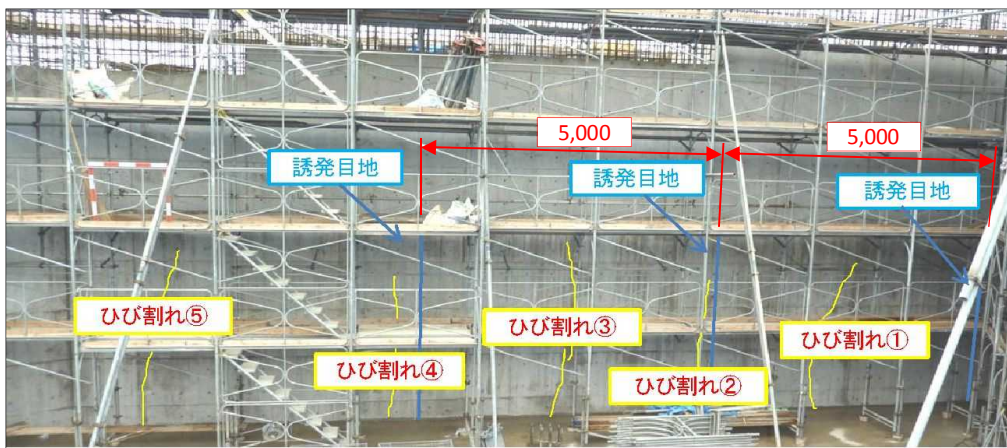
背面側のひび割れ発生状況

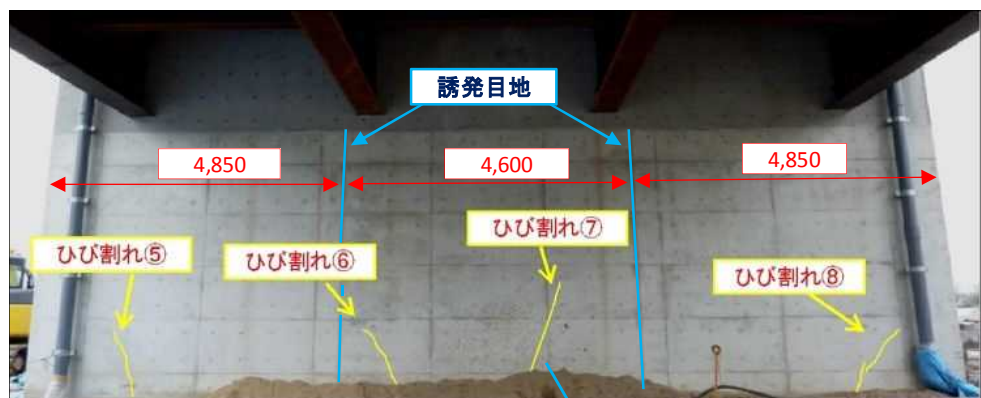
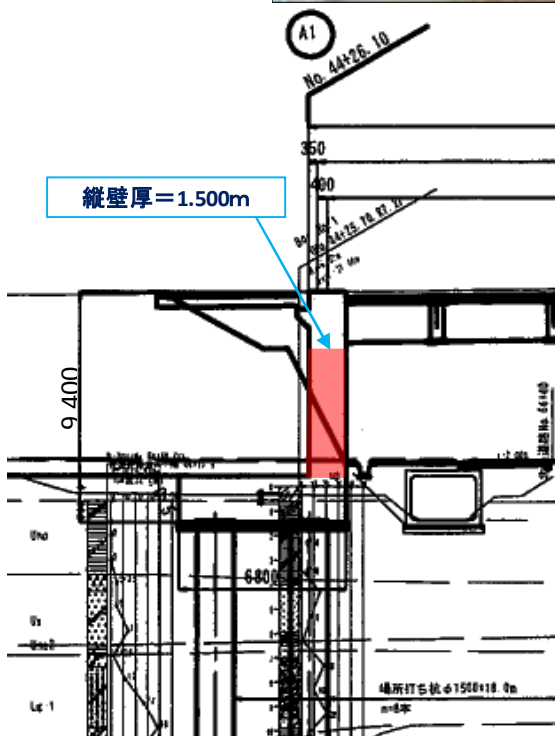
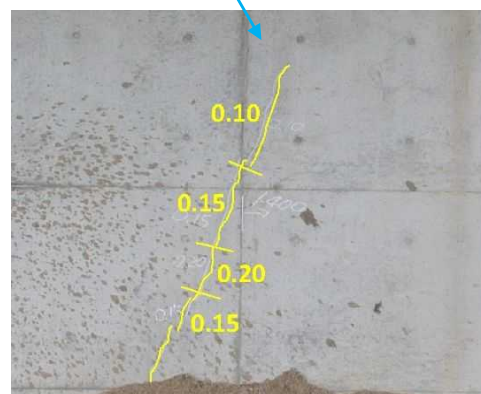
構造物の種類	橋台(縦壁)	打設年月	平成21年3月
場所	倉吉市和田(環境:田園・郊外)	脱型日(ひび割れ有無)	不明(無確認)
生コン配合	24-8-20 BB(高性能AE減水剤)	ひび割れ確認日	打設6ヶ月後
構造物の概要	構造物の寸法:幅約14m×高さ約5m×厚さ1.5m, ひび割れ誘発目地あり(4.6~4.85m間隔)		
ひび割れ状況	<ul style="list-style-type: none"> <li>・前、背面の底部から鉛直方向に、長さ約2m、4本のひび割れ(ひび割れ幅0.10~0.20mm)が約4m間隔で発生、最大幅は0.20mm</li> <li>・ひび割れ誘発目地間隔5mの間に1~2本のひび割れが発生し、貫通していた</li> <li>・ひび割れ誘発目地に沿ったひび割れもあった(浮きもあった)</li> </ul>		
所見	<ul style="list-style-type: none"> <li>・ひび割れ発生時期は不明であるが、マスコンであり、水和熱に起因するものと推察される</li> <li>・ひび割れ誘発目地の間隔が5m以下であったにもかかわらずひび割れが発生しているが、この原因として、「誘発目地の断面欠損率が少なかった」、「昼夜の温度差が大きかった」等の要因が考えられる</li> <li>・ひび割れ誘発目地に沿うひび割れについても、「誘発目地の断面欠損率が少なかった」等の要因により、誘発目地部を外れて発生したと考える</li> </ul>

前面側のひび割れ発生状況

〈抑制対策〉 ・温度ひび割れ対策(抑制対策A)を参照  
(62ページ)

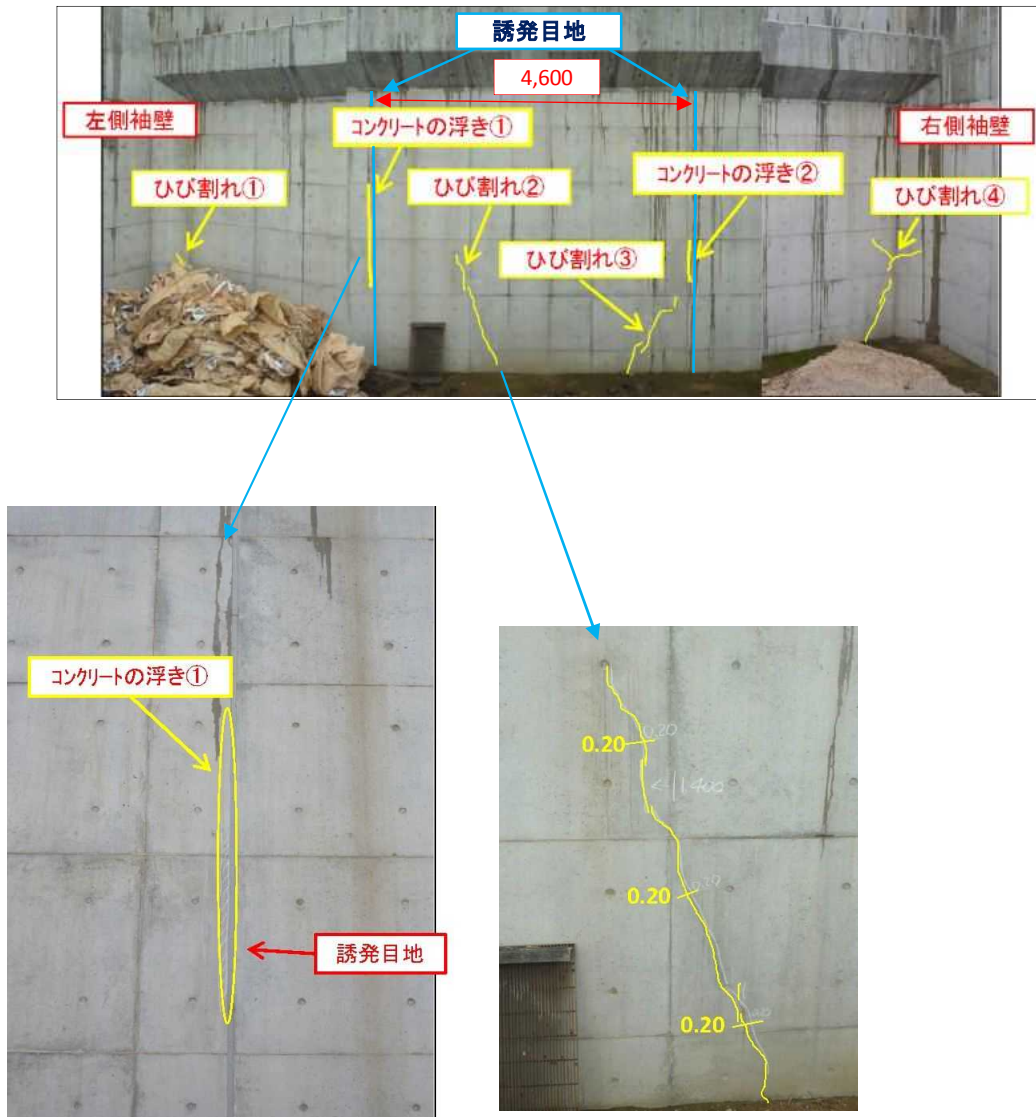
背面側のひび割れ発生状況

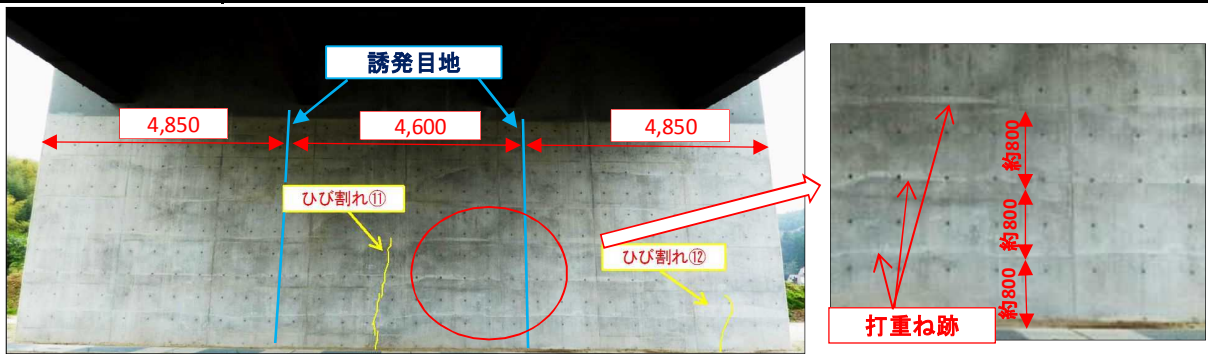
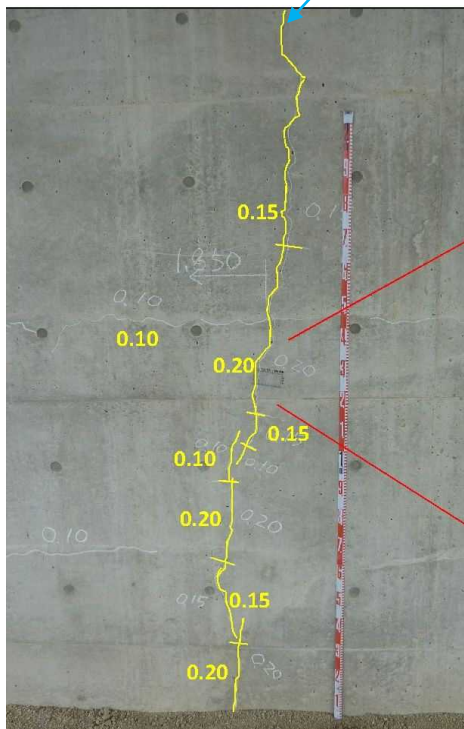
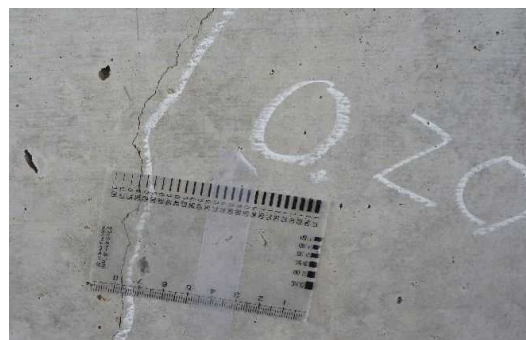
構造物の種類	橋台(縦壁)	打設年月	平成21年3月
場所	倉吉市和田 (環境:田園・郊外)	脱型日(ひび割れ有無)	不明(無確認)
生コン配合	24-8-20 BB	ひび割れ確認日	打設6ヶ月後
構造物の概要	構造物の寸法:幅約14m×高さ約5m×厚さ1.5m, ひび割れ誘発目地あり(4.6~4.85m間隔)		
ひび割れ状況	<ul style="list-style-type: none"> <li>・前,背面の底部から鉛直方向に,長さ約2m,1本のひび割れ(最大ひび割れ幅0.20mm)が発生</li> <li>・ひび割れ誘発目地間隔4.6mの間に1本のひび割れが発生</li> <li>・表面が目開きした打重ね跡(コールドジョイント)を確認</li> <li>・背面の盛土後,打重ね跡の一部から遊離石灰が滲出</li> </ul>		
所見	<ul style="list-style-type: none"> <li>・マスコンであり,鉛直方向のひび割れは,水和熱に起因するものと推察される</li> <li>・水平方向のひび割れについては,打重ね跡が約800mmと大きいこととウイング部を含むため1層の打設量が多かったことで打重ね時間間隔が長くなり,打重ねが不適切であったため生じたものとする</li> <li>・表面の目開きは,打重ね跡表面が乾燥することで拡大したものと思われる</li> </ul>

前面側のひび割れ発生状況

- 〈抑制対策〉
- ・適切な1層の打込高さを設定し，許容打重ね時間間隔を遵守する(施工)  
(鳥取県土木工事共通仕様書，コンクリート標準示方書を遵守する)
  - ・マスコンクリートの温度ひび割れは，最初に施工区間の中央位置に発生する傾向があるため(※)，ひび割れ誘発目地の配置を，中央を含めた3個とすることで防げた可能性がある。  
※「マスコンクリートのひび割れ制御指針2008 P.70」より
  - ・温度ひび割れ対策(抑制対策A)および乾燥収縮ひび割れ対策(抑制対策B)を参照
- (62ページ)

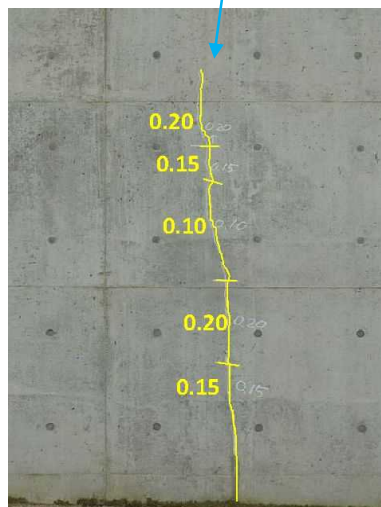
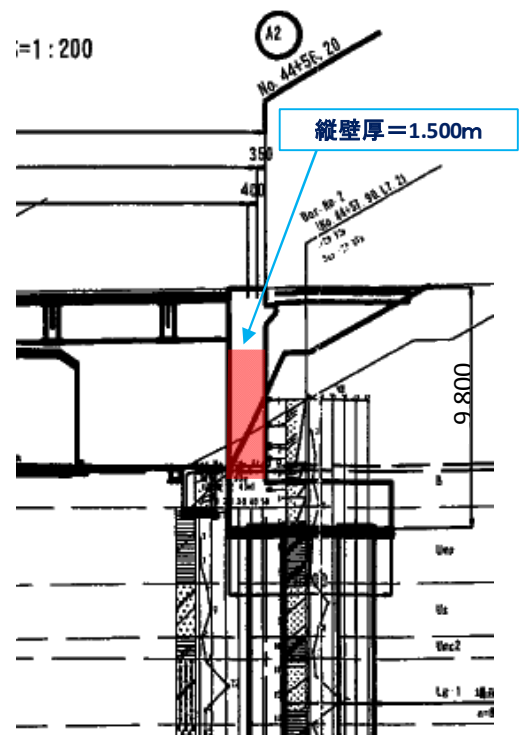
背面側のひび割れ発生状況

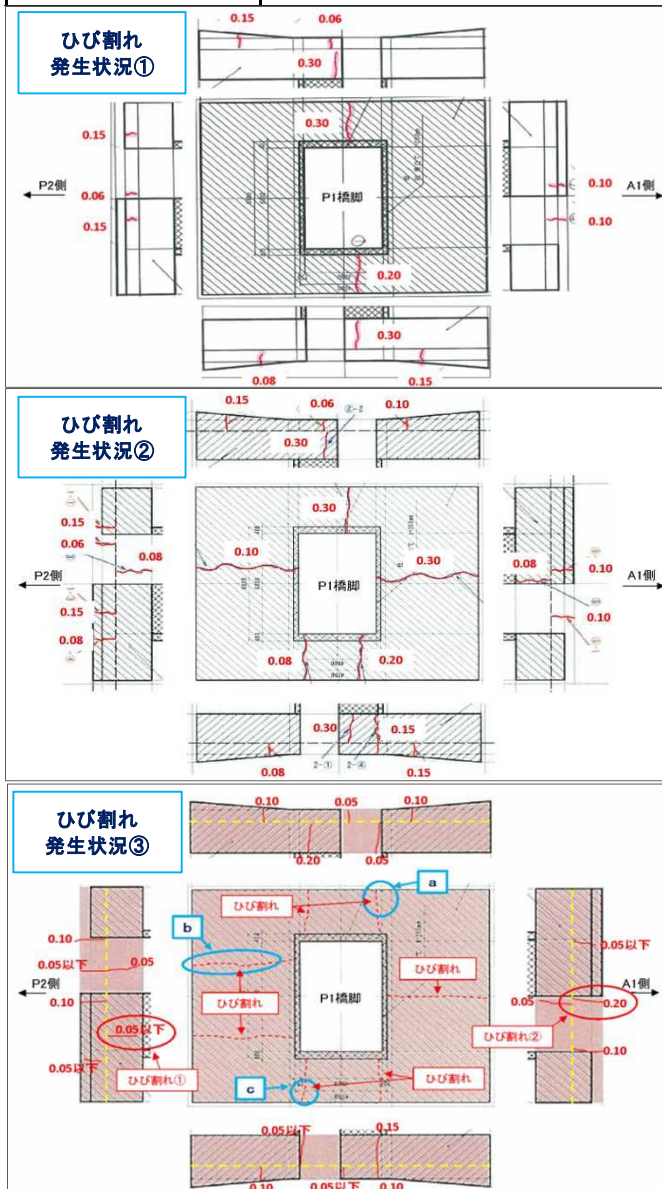
構造物の種類	フーチング増厚コンクリート	打設年月	平成23年5月
場所	倉吉市関金町山口（環境：山間部）	脱型日（ひび割れ有無）	1リフト目が材齢17日(有), 2リフト目が7日(有)
生コン配合	24-8-20 BB	ひび割れ確認日	同上
構造物の概要	構造物の寸法：橋軸方向長さ 15 m × 橋軸直角方向長さ 12 m × 高さ 2.5 m , ひび割れ誘発目地なし		
ひび割れ状況	<ul style="list-style-type: none"> <li>・（ひび割れ確認日から10日後）橋脚周囲4方向の上面で橋脚躯体直角方向に、橋脚側から外側にわたり、5本のひび割れ（ひび割れ幅 0.10 ~ 0.30 mm）が約 5 ~ 6 m 間隔で発生、最大幅は0.30 mm</li> <li>・（同上）橋脚周囲4方向の側面鉛直方向に、各打設リフトの下面から上面にわたり、13本のひび割れ（ひび割れ幅 0.06 ~ 0.30 mm）が約 2 ~ 4 m 間隔で発生、最大幅は 0.30 mm</li> </ul>		
所見	<ul style="list-style-type: none"> <li>・ひび割れは、マスコンでひび割れ確認日が1リフト目が17日、2リフト目が7日の若材齢であることおよびひび割れパターンから、ひび割れは水和熱に起因するものと推察される</li> <li>・増厚部であり、既設部コンクリートが変形を拘束してひび割れが発生したものとする</li> </ul>

1リフト目打設後17日目  
2リフト目打設後7日目

1リフト目打設後27日目  
2リフト目打設後17日目

1リフト目打設後75日目  
2リフト目打設後65日目

天端部のひび割れが塞がり見えなくなる

ひび割れ確認後、側面に発生したひび割れ表面をビニルテープで覆い、天端部全体を湿潤養生にして約2ヶ月継続したところ、天端部のひび割れが塞がった(側面は塞がらず)。若材齢で発生したひび割れの場合、発生後、乾燥を防ぎ十分な湿潤養生を継続することがひび割れ幅抑制に有効と思われる。

〈抑制対策〉 ・温度ひび割れ対策(抑制対策A)を参照  
(62ページ)

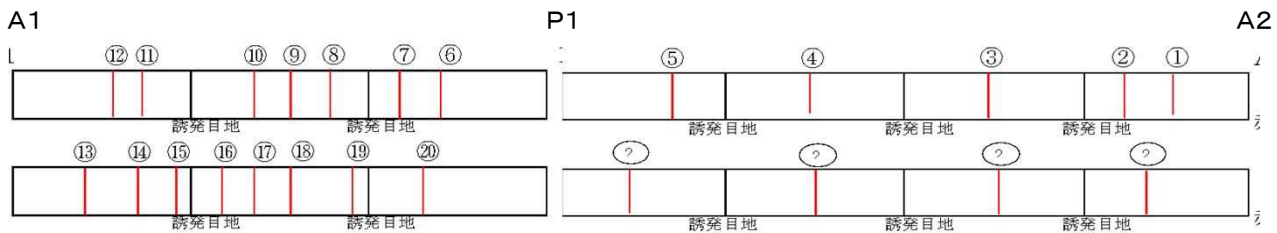
構造物の種類	壁高欄	打設年月	平成22年6月
場所	鳥取市福部町久志羅（環境：山間部）	脱型日（ひび割れ有無）	材齢6日（無確認）
生コン配合	24-8-20 BB	ひび割れ確認日	材齢7日
構造物の概要	構造物の寸法：幅 0.250 ~ 0.445 m × 高さ約 1 m × 長さ（1径間目）28.7 m， （2径間目）37.6 m，ひび割れ誘発目地あり（10 m 間隔）		
ひび割れ状況	<ul style="list-style-type: none"> <li>・左右両側壁高欄の下端から鉛直方向に、全高さ（約 1 m）にわたって、（1径間目）7 ~ 8 本のひび割れ（ひび割れ幅 0.10 ~ 0.20 mm）が約 2.5 m 間隔で発生、（2径間目）4 ~ 5 本のひび割れ（ひび割れ幅 0.10 ~ 0.20 mm）が約 5 m 間隔で発生、最大幅は 0.20 mm</li> <li>・ひび割れ誘発目地として面木によるVカット（深さ約 20 mm）を約 10 m 間隔に設置していたが、誘発目地間隔 10 m の間に（1径間目）3 ~ 4 本、（2径間目）1 ~ 2 本のひび割れが発生（誘発目地部は確認出来ず）</li> </ul>		
所見	<ul style="list-style-type: none"> <li>・ひび割れ確認日が材齢7日と若材齢であること、およびひび割れパターンから、ひび割れは水和熱に起因するものと判断される</li> <li>・間取りによると、1径間目はコンクリート打設後5日目、2径間目はコンクリート打設後7日目に、橋面に作業車両が進入しており、作業車両進入時期の早い1径間目の方がひび割れ本数が多く、養生期間中の作業車両による床版の振動も、ひび割れ発生ないしはひび割れ幅の拡大に関与したと思われる</li> </ul>

コンクリート打設後5日目に橋面作業

コンクリート打設後7日目に橋面作業

ひび割れ発生箇所（赤線部）

- 〈抑制対策〉
- ・養生期間中、橋面への作業車両の進入を禁止する(施工)
  - ・ひび割れ誘発目地の断面欠損率を大きくする(設計)
  - ・ひび割れ誘発目地間隔の短縮(設計)
  - ・温度ひび割れ対策(抑制対策A)を参照(62ページ)

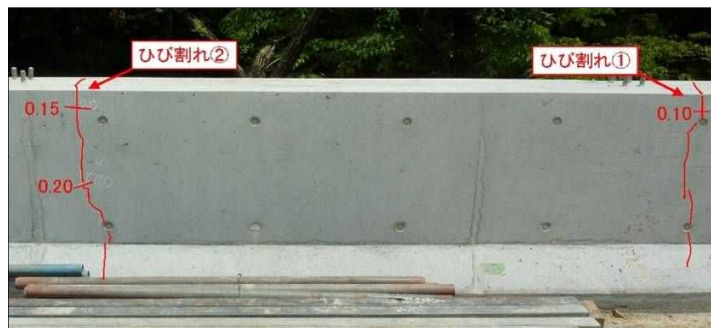
ひび割れ発生状況

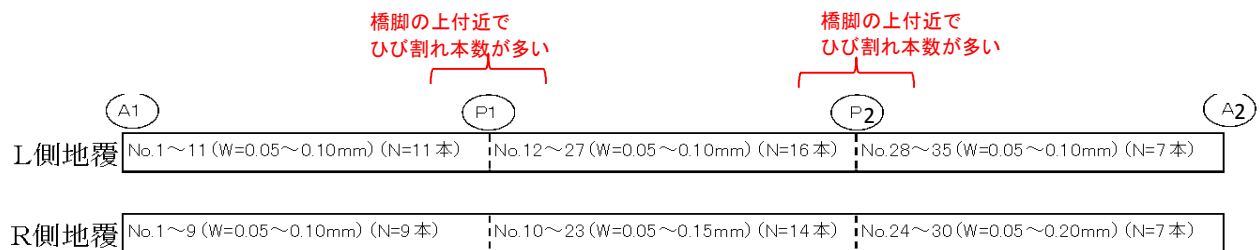
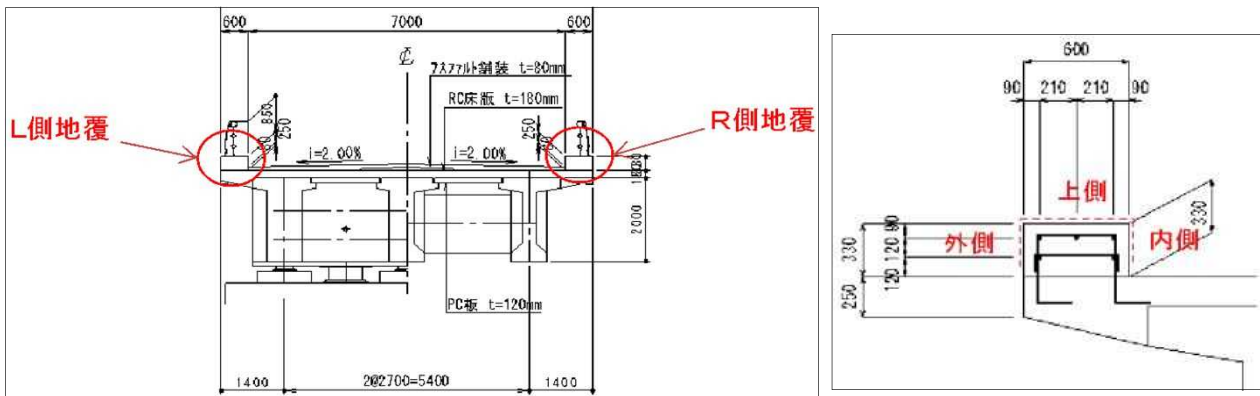
構造物の種類	地覆	打設年月	平成23年3月
場所	日野郡江府町下蚊屋 (環境:山間部)	脱型日(ひび割れ有無)	材齢3日(有)
生コン配合	24-8-20 BB	ひび割れ確認日	材齢1日~
構造物の概要	構造物の寸法:幅 0.6 m ×高さ 0.3 m ×長さ 103 m (3径間連続構造), ひび割れ誘発目地あり(4 m 間隔), 伸縮目地なし		
ひび割れ状況	<ul style="list-style-type: none"> <li>左右両側地覆の下端から鉛直方向に, 地覆外周(内側・上側・外側)にわたって, 約 30 本のひび割れ(ひび割れ幅 0.05 ~ 0.20 mm)が約 3 m 間隔で発生, 最大幅は 0.20 mm</li> <li>ひび割れ誘発目地間隔 4 m の間に 1 ~ 2 本のひび割れが発生</li> <li>橋脚の上付近においては, ひび割れの本数が他の部分よりも多かった</li> </ul>		
所見	<ul style="list-style-type: none"> <li>ひび割れ確認日が材齢1日と若材齢であることおよびひび割れパターンから, ひび割れは水和熱に起因するものと判断される</li> <li>間取りによると, 打設翌日から橋面に作業車両が進入しており, 養生期間中の作業車両による床版の振動も, ひび割れ発生ないしはひび割れ幅の拡大に関与したと考える</li> <li>橋体および地覆が連続構造であり橋脚上では地覆上縁に引張応力が生じる。橋脚の上付近では, このことも, ひび割れ発生ないしはひび割れ幅の拡大に関与したと思われる</li> </ul>

ひび割れ発生箇所(地覆部)

- 〈抑制対策〉
- ・養生期間中、橋面への作業車両の進入を禁止する(施工)
  - ・中間橋脚上に伸縮目地を設置する(設計)
  - ・温度ひび割れ対策(抑制対策A)を参照(62ページ)

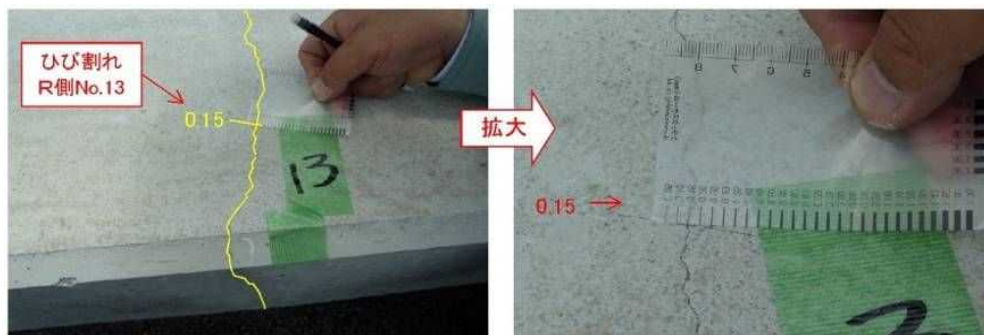
ひび割れ発生状況

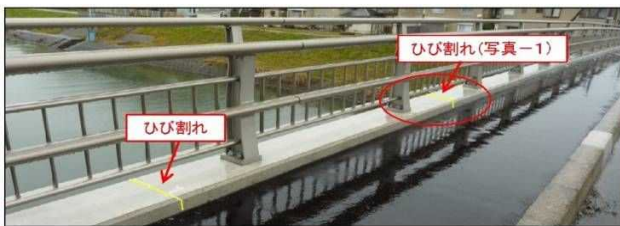
下流側地覆

構造物の種類	地覆	打設年月	平成23年10月(上流側), 11月(下流側)
場所	鳥取市江津 (環境:市街地(海岸より約2km))	脱型日(ひび割れ有無)	材齢4日(無確認)
生コン配合	24-8-20 BB	ひび割れ確認日	材齢10日
構造物の概要	構造物の寸法:幅 0.4 m ×高さ 0.4 m ×長さ 42.4 m (1径間), ひび割れ誘発目地なし, 伸縮目地なし		
ひび割れ状況	・左右(下流・上流)両側地覆の下端から鉛直方向に, 地覆外周にわたって, 下流側 4本, 上流側 9本のひび割れ(ひび割れ幅 0.05 ~ 0.15 mm)が約 1 ~ 5 m 間隔で発生, 最大幅は 0.15 mm		
所見	・ひび割れの発生時期は不明であるが, 材齢10日の点検で確認されており, 水和熱が主因と判断される ・片側交互通行による施工のため, 養生期間中に橋面に通行車両があり, 通行車両による床版の振動が大きかった可能性もあり, この振動もひび割れ発生に寄与したものと思われる

- 〈抑制対策〉
- ・養生期間中、橋面への作業車両の進入を禁止する(施工)
  - ・ひび割れ誘発目地を設置する(設計)
  - ・温度ひび割れ対策(抑制対策A)を参照  
(62ページ)

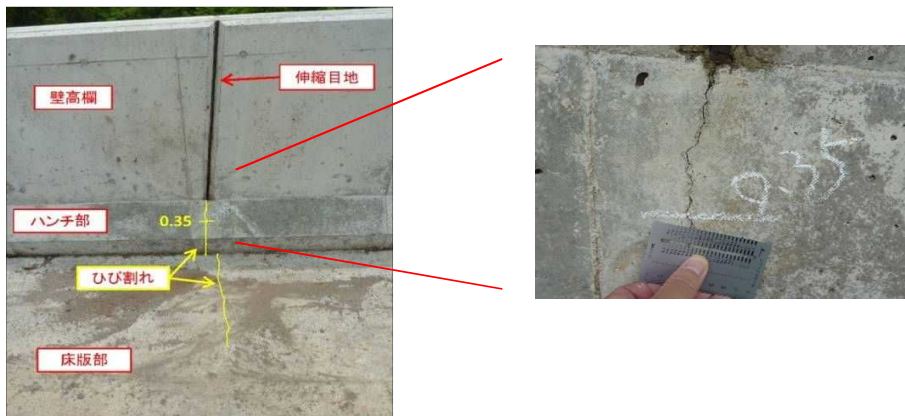
構造物の種類	壁高欄(ハンチ部), 床版	打設年月	平成21年7月
場所	八頭郡八頭町妻鹿野 (環境:山間部)	脱型日(ひび割れ有無)	不明(無確認)
生コン配合	24-8-20 N	ひび割れ確認日	打設10ヶ月後
構造物の概要	構造物の寸法:幅 0.250 ~ 0.465 m × 高さ約 1.2 m × 長さ約 54 m, ひび割れ誘発目地あり, 伸縮目地あり(アーチ橋の鉛直材上)(それぞれ交互に 4.5 m 間隔)		
ひび割れ状況	<p>壁高欄部</p> <ul style="list-style-type: none"> <li>・左右両側壁高欄下ハンチ部の下端から鉛直方向に, ハンチ部の全高さ(約 0.2 m)にわたって, 5本のひび割れ(ひび割れ幅 0.10 ~ 0.35 mm)が約 9 m 間隔で発生, 最大幅は0.35mm</li> <li>・ひび割れ発生箇所はアーチ橋の鉛直材位置である</li> </ul> <p>床版部</p> <ul style="list-style-type: none"> <li>・ハンチ部のひび割れの下端付近から床版上面に約 0.5~2.5 mのひび割れが進展している箇所あり</li> </ul>		
所見	<ul style="list-style-type: none"> <li>・アーチ橋鉛直材上では, 車両通行などの外力による曲げモーメントが作用して壁高欄に引張応力が生じるため伸縮目地が設けられているが, ハンチ部は目地がないためひび割れが発生しやすい</li> <li>・ひび割れ確認日が打設から10ヶ月後であるため, 乾燥収縮か, 完成後の車両通行による曲げモーメントによってハンチ部にひび割れが生じ, さらに床版上面のひび割れに進展したものと考える</li> </ul>

ひび割れ状況

壁高欄に伸縮目地が配置されている場合、伸縮目地の真下のハンチ部や地覆部には伸縮目地がないことが多く、施工後にこの部分にひび割れが発生する事例が多い。この事例ではハンチ部に最大幅 0.35 mm のひび割れが生じていたが、構造的にひび割れ発生が予測される個所であるので、伸縮目地を設けておけばひび割れの発生を防げた可能性は高い。

〈抑制対策〉 ・乾燥収縮ひび割れ対策(抑制対策B)

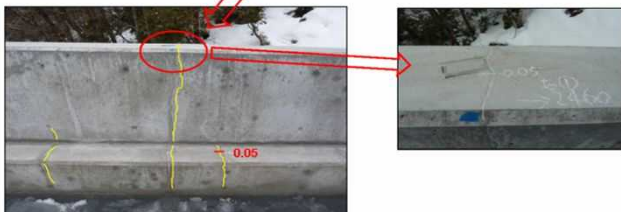
構造物の種類	壁高欄、地覆	打設年月	平成22年11月(地覆), 12月(壁高欄)
場所	日野郡江府町小江尾 (環境:山間部)	脱型日(ひび割れ有無)	材齢10日(壁高欄)(有)
生コン配合	24-8-20 BB	ひび割れ確認日	同上
構造物の概要	構造物の寸法:幅 0.250~0.500 m × 高さ 1.1 m × 長さ約 83 m (1径間), ひび割れ誘発目地あり, 伸縮目地あり(交互に 5 m 間隔)		
ひび割れ状況	<b>壁高欄部</b> ・主に南側壁高欄の下端から鉛直方向に, 全高さ(約 1.2 m)にわたって, 9本のひび割れ(ひび割れ幅 0.05 mm 以下)が約 5 m間隔で発生, 最大幅は 0.05 mm <b>地覆部</b> ・同上地覆部側面の下端から鉛直方向(約 0.2 m)と上面(0.25 m)にわたって, 約 1~2 m 間隔で多数のひび割れ(ひび割れ幅 0.05 mm 以下)が発生, 最大幅は 0.05 mm		
所見	・ひび割れは脱枠時(若材齢10日)に確認されており, 水和熱に起因するものと判断される ・南側壁高欄が顕著であり, 直射日光による急激な乾燥も影響したと考える ・下面の鋼床版は, 外気温の変化による伸縮量の変化が大きく, 地覆コンクリートの養生期間中にこの影響を受けたことも, ひび割れ発生に寄与したものと考える

壁高欄部ひび割れ状況

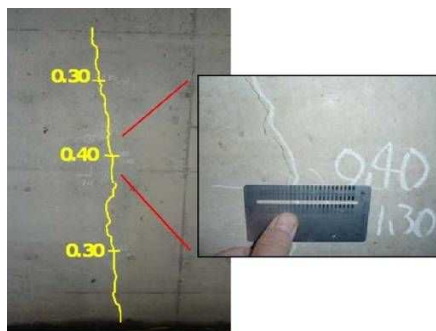
ひび割れ③

構造物の種類	側壁	打設年月	平成14年5月～9月
場所	西伯郡伯耆町福居（環境：山間部）	脱型日（ひび割れ有無）	不明（無確認）
生コン配合	24-8-20 BB	ひび割れ確認日	完成から10年後
構造物の概要	構造物の寸法：内空幅 4.4 m × 内空高 4.55 m × 全長 66 m，（中央ブロック）壁厚 1.1 m，頂版厚 1.2 m，ブロック長 14.4 m，（端部ブロック）壁厚 0.7 m，頂版厚 0.6 m，ブロック長 11.4 m，ひび割れ誘発目地なし		
ひび割れ状況	・側壁の底部から鉛直方向に、長さ約 2 m，10 本のひび割れ（ひび割れ幅 0.10 ～ 0.55 mm）が約 3 ～ 4 m 間隔で発生，最大幅は 0.55 mm		
所見	・ブロック長が14.4 m と長く，かつ下面の底版コンクリートが側壁の水和熱や乾燥収縮による変形を拘束することにより鉛直方向にひび割れが発生したと判断される ・確認したひび割れの間，以前にひび割れ補修した跡があることから，これらの補修後に，乾燥収縮によって，ひび割れ幅の小さかったものが広がったり，他の箇所新たにひび割れが発生したと思われる

〈抑制対策〉 ・温度ひび割れ対策(抑制対策A)および乾燥収縮ひび割れ対策(抑制対策B)を参照

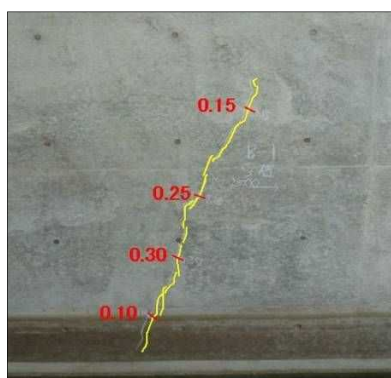
B-1BOX南側

構造物の種類	側壁	打設年月	平成21年7月～8月
場所	倉吉市和田（環境：田園・郊外）	脱型日（ひび割れ有無）	材齢20日（無）
生コン配合	24-8-20 BB	ひび割れ確認日	完成から18ヶ月後
構造物の概要	構造物の寸法：内空幅 4.6 m × 内空高 7.4 m × 全長約 39 m，壁厚 0.8 m，頂版厚 0.8 m，ブロック長 9.74 m，ひび割れ誘発目地あり（約 5 m 間隔）		
ひび割れ状況	<ul style="list-style-type: none"> <li>側壁の底部から鉛直方向に、長さ約 2 ～ 3 m，片側約 8 本のひび割れ（ひび割れ幅 0.15 ～ 0.30 mm）が約 2.5 m 間隔で発生，最大幅は 0.30 mm</li> <li>ひび割れ誘発目地は約 5 m 間隔で（ブロックの中央に）設置されていたが，ひび割れがひび割れ誘発目地間のほぼ中央に発生</li> </ul>		
所見	<ul style="list-style-type: none"> <li>発生しているひび割れがブロック端とひび割れ誘発目地のほぼ中央であり，ひび割れは材齢 20 日の脱型時には無く，完成検査から 18ヶ月後に確認されたことから，乾燥収縮によるひび割れであると判断される</li> <li>ひび割れは，下面の底板コンクリートが側壁コンクリートの乾燥収縮を拘束したことによって生じた，いわゆる乾燥収縮によるひび割れであると考え</li> </ul>

〈抑制対策〉 ・乾燥収縮ひび割れ対策(抑制対策B)を参照  
 (62ページ)

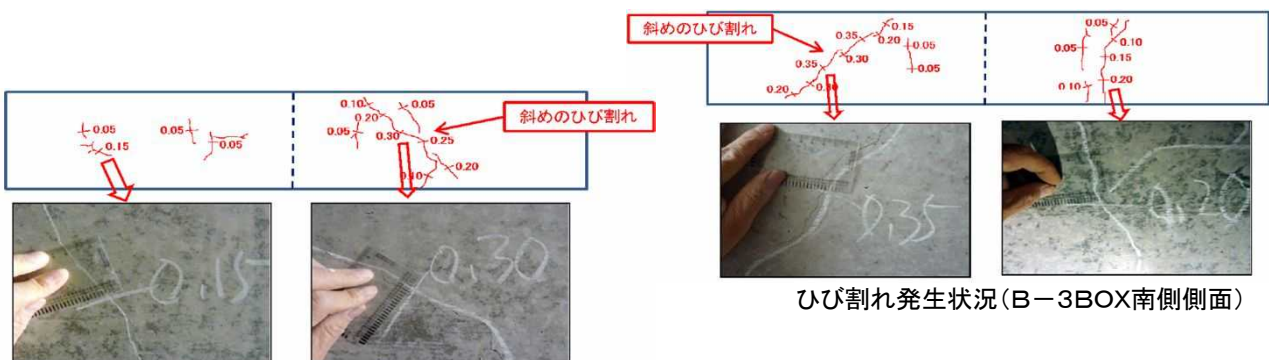
構造物の種類	側壁	打設年月	平成21年12月～平成22年2月
場所	倉吉市和田 (環境: 田園・郊外)	脱型日(ひび割れ有無)	不明(無確認)
生コン配合	24-8-20 BB	ひび割れ確認日	Aボックス完成から1～2ヶ月後 Bボックス完成から約1年後
構造物の概要	構造物の寸法: (Aボックス) 内空幅 2.0 m × 内空高 2.0 m, 壁厚 0.3 m, 頂版厚 0.3 m, ブロック長 9.49 ~ 9.58 m, (Bボックス) 内空幅 2.0 m × 内空高 3.0 m, 壁厚 0.4 m, 頂版厚 0.4 m, ブロック長 10.99 ~ 11.30 m, ひび割れ誘発目地あり(約 5 m 間隔)		
ひび割れ状況	<p>Aボックス</p> <ul style="list-style-type: none"> <li>側壁の底部から鉛直方向に, 長さ約 2 m, 片側約 5 ~ 6 本のひび割れ(ひび割れ幅 0.05 ~ 0.25 mm)が約 2 ~ 3 m 間隔で発生, 最大幅は 0.25 mm</li> </ul> <p>Bボックス</p> <ul style="list-style-type: none"> <li>側壁の底部から斜め方向に, 長さ約 2 ~ 3 m, 片側約 7 ~ 8 本のひび割れ(幅 0.05 ~ 0.35 mm)が約 1 ~ 2 m 間隔で発生, 最大幅は 0.35 mm</li> <li>上載盛土施工時(完成直後より盛土開始, 約1年後盛土終了), 徐々に地盤が沈下し, ひび割れが発生</li> </ul>		
所見	<p>Aボックス</p> <ul style="list-style-type: none"> <li>両端部のボックスの鉛直方向のひび割れは, ひび割れ確認日が打設から1～2ヶ月経過していることおよびひび割れパターンから, 下面の底板コンクリートが乾燥収縮を拘束したことが原因であると考え</li> </ul> <p>Bボックス</p> <ul style="list-style-type: none"> <li>中央部のボックスの斜め方向のひび割れは, せん断ひび割れの形状を示しており, 上載盛土施工後に地盤の不同沈下が生じ, これが原因で発生したものと判断される</li> </ul>

ひび割れ発生状況(B-3BOX南側側面)

- 〈抑制対策〉
- ・ボックスカルバートの施工に先立ち、地盤沈下の検討、対策を行う  
 (設計・発注)地盤支持力の検討を行い、支持力不足の場合には対策を講ずる  
 (施工・発注)施工前の地盤支持力の確認、施工時の経過観測等を実施し、  
 地盤沈下が認められた場合は、対策について協議する  
 (施工)偏圧に配慮した土工(盛土)計画
  - ・乾燥収縮ひび割れ対策(抑制対策B)を参照  
 (62ページ)

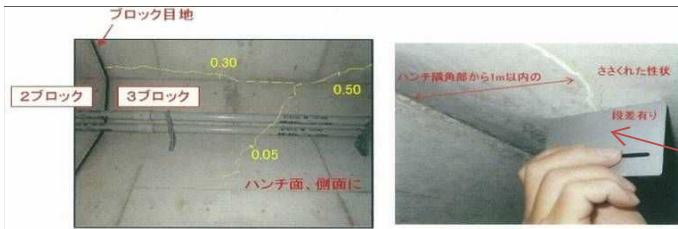
3ブロック頂版・側壁

構造物の種類	頂版	打設年月	平成21年12月～22年1月
場所	西伯郡大山町上坪西（環境：田園・郊外）	脱型日（ひび割れ有無）	不明（無確認）
生コン配合	24-8-20 BB	ひび割れ確認日	完成から2年後
構造物の概要	構造物の寸法：内空幅 4.9 m × 内空高 6.7 m × 全長 61.5 m，壁厚 1.2 m，頂版厚 1.1 m，ブロック長（端部）6.3 ～ 6.4 m，（中央部）12.2 m，ひび割れ誘発目地あり（約 6 m 間隔）		
ひび割れ状況	・ボックスカルバート3ブロック頂版下面の軸方向に、長さ約 12 m の 1 本のひび割れ（ひび割れ幅 0.05 ～ 0.75 mm）が発生、最大幅は 0.75 mm		
所見	・ひび割れは上載盛土施工前に発生していたが、不規則な発生パターンであることと、設計報告書より軟弱地盤上であることから、地盤不同沈下による影響と推察される（今後の上載盛土の施工において、経過観察が望まれる）

ひび割れをまたいだ左右で若干段差が見られる

- 〈抑制対策〉
- ・ボックスカルバートの施工に先立ち、地盤沈下の検討、対策を行う  
 (設計・発注)地盤支持力の検討を行い、支持力不足の場合には対策を講ずる  
 (施工・発注)施工前の地盤支持力の確認、施工時の経過観測等を実施し、  
 地盤沈下が認められた場合は、対策について協議する
