砂防堰堤

事例1

〈発生原因〉 水和熱

事例2 水平打継目内部に突起がある砂防堰堤のひび割れ (発生原因) 水和熱

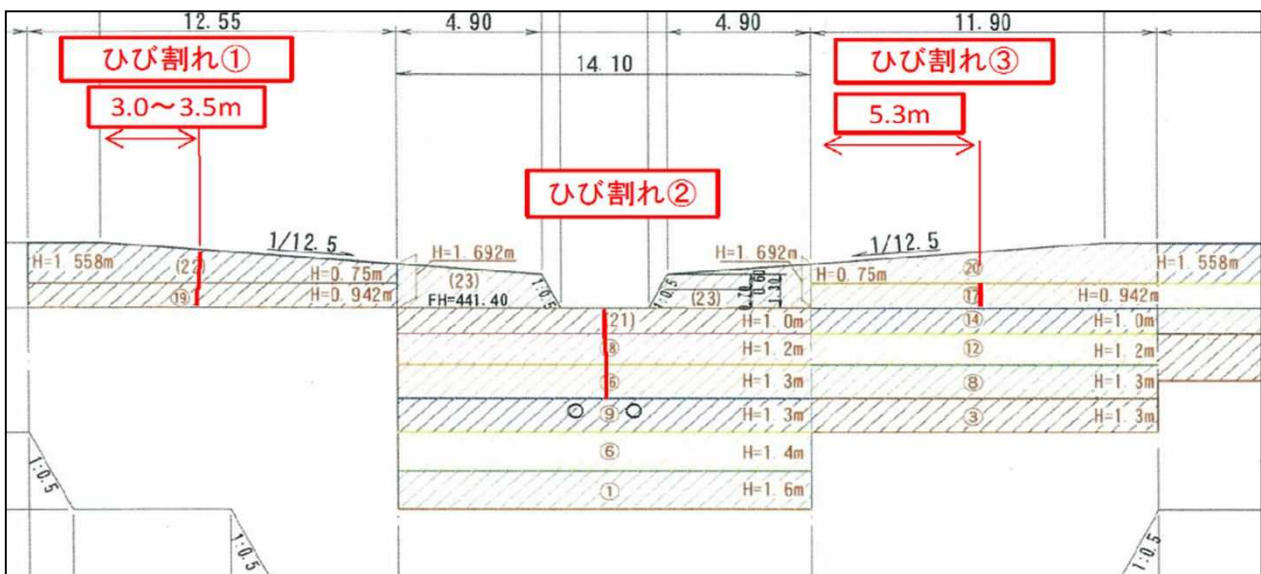
ひび割れ発生箇所

構造物の種類	側面、天端	打設年月	平成20年12月～21年2月
場所	西伯郡伯耆町大内（環境：山間部）	脱型日（ひび割れ有無）	不明（無確認）
生コン配合	21-5-40 BB	ひび割れ確認日	打設1～3ヶ月後
構造物の概要	構造物の寸法：幅 3.00 ～ 10.38 m × 1リフトの高さ 0.75 ～ 1.60 m × 1リフトの長さ（伸縮目地間） 11.90 ～ 14.10 m		
ひび割れ状況	・底部から側面鉛直方向に、長さ約 1 ～ 3 m, 3本のひび割れ（ひび割れ幅 0.00 ～ 0.55 mm） が約 6 m 間隔で発生, 最大幅は 0.55 mm		
所見	・脱型時にはひび割れ発生を確認していなかったが、マスコンであること、およびひび割れパターンから、水和熱に起因するものと推察される ・鉛直方向に発生しているため、下層コンクリートが温度収縮を拘束したことによるものと考え る

- 〈抑制対策〉
- ・鉛直方向伸縮目地を増設する(設計)
 - ・水和熱による温度上昇を抑えるため、鳥取県土木工事共通仕様書を遵守し、1回の打込み高さを出来るだけ小さくする(設計, 施工)
 - ・温度ひび割れ対策(抑制対策A)を参照
(62ページ)

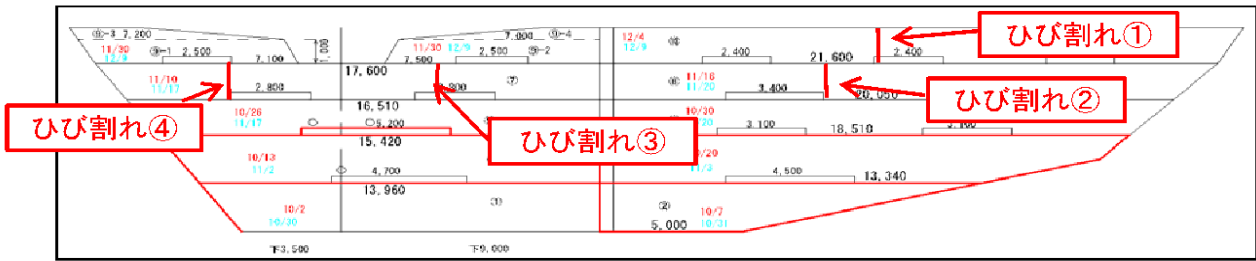
ひび割れ発生箇所

構造物の種類	側面	打設年月	平成21年11月～12月
場所	八頭郡智頭町大字三吉 (環境:山間部)	脱型日(ひび割れ有無)	材齢4～7日(無確認)
生コン配合	18-8-40 BB	ひび割れ確認日	打設2～3ヶ月後
構造物の概要	構造物の寸法:幅 1.20 ～ 4.70 m × 1リフトの高さ約 2 m × 1リフトの長さ(伸縮目地間) 13.34 ～ 21.60 m		
ひび割れ状況	<ul style="list-style-type: none"> ・底部から側面鉛直方向に、長さ約 2 m、4本のひび割れ(ひび割れ幅 0.00 ～ 0.10 mm)が約 10 m 間隔で発生、最大幅は 0.10 mm ・水平打継目内部にズレ止め補強のための突起があり、突起上の断面が小さくなる箇所にひび割れが多く発生 		
所見	<ul style="list-style-type: none"> ・脱型時にはひび割れ発生を確認していなかったが、マスコンであること、および施工延長が 13.3 ～ 21.6 m と長く下層の拘束長が長いことから、水和熱に起因するひび割れが発生したと判断される ・間取りにより、養生日数が少ないことと、早期に脱型していたことが、ひび割れの発生とひび割れ幅の拡大を助長したものと考えられる

- 〈抑制対策〉
- ・鉛直方向伸縮目地を増設する(設計)
 - ・温度ひび割れ対策(抑制対策A)を参照(62ページ)

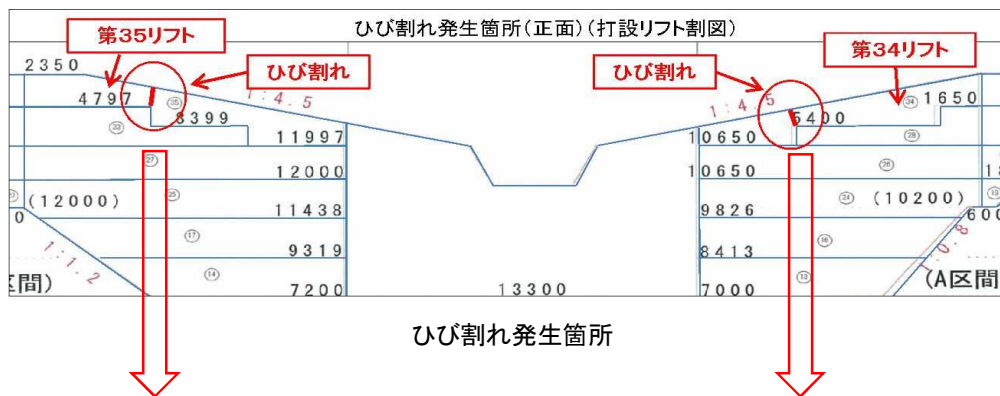
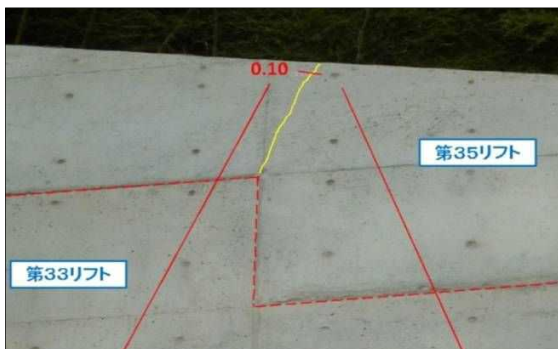
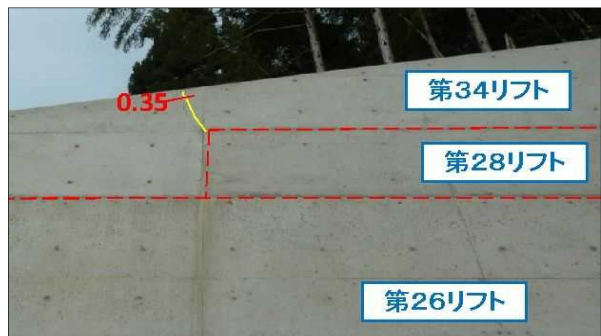
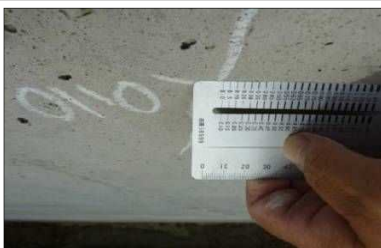
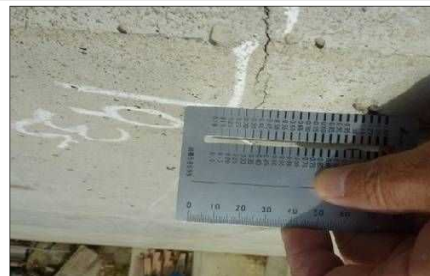
ひび割れ発生状況

構造物の種類	側壁、天端	打設年月	平成22年1月
場所	八頭郡八頭町下野 (環境:山間部)	脱型日(ひび割れ有無)	14日目(無)
生コン配合	21-5-40 BB	ひび割れ確認日	打設8ヶ月後
構造物の概要	構造物の寸法:幅 2.00 ~ 3.00 m × 断面急変部の高さ約 1 m × 断面急変部の長さ約 11 ~ 12 m		
ひび割れ状況	・断面急変箇所の側面において、打継ぎ面から天端面まで鉛直方向に 2 本のひび割れ(ひび割れ幅 0.10 ~ 0.45 mm)が発生、最大幅は 0.45 mm		
所見	・打重ね厚が薄くなる隅角部に、乾燥収縮によるひび割れが発生したと推察される

〈抑制対策〉 ・乾燥収縮ひび割れ対策(抑制対策B)を参照
(62ページ)

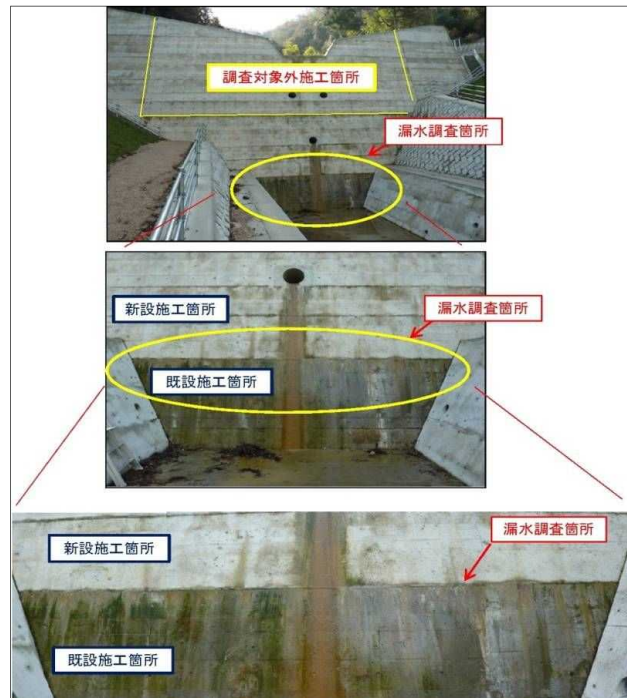
漏水調査箇所

構造物の種類	側壁(打継ぎ部)	打設年月	平成21年4月
場所	東伯郡琴浦町大父 (環境:山間部)	脱型日(ひび割れ有無)	材齢28日(無)
生コン配合	21-5-40 BB	ひび割れ確認日	完成から2年後
構造物の概要	構造物の寸法:幅 2.20 ~ 11.10 m × 1リフトの高さ 1.2 ~ 2.0 m × 1リフトの長さ(伸縮目地間) 10.55 ~ 16.95 m		
ひび割れ状況	・水平打継面から漏水が生じていた		
所見	・打継面にレイタンス等を固結させる打継処理剤が使用されたが、その機能が発揮されなかったため打継ぎ面から漏水に至ったと推察される

- ・打継面処理を確実にやり、打込み前に打継面に十分給水し、敷きモルタルが乾かないようにする(施工)
- ・上下の層で施工会社が異なる場合、どちらの工事で打継処理をするか明確にしておく(発注)

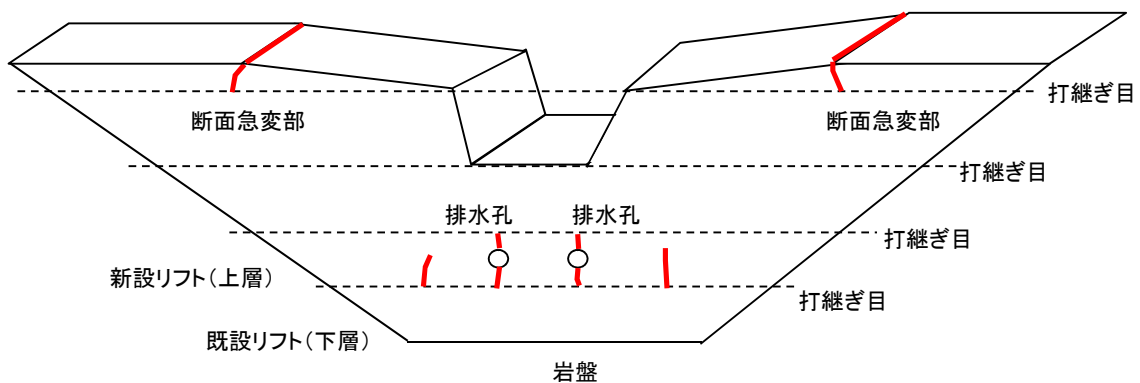
(砂防堰堤のひび割れパターン)

- ・ひび割れの特徴は、打継いだ底部から鉛直方向に伸展する形状が多い。
- ・岩盤上や既設リフトのコンクリート上に打ち継ぐため、外部拘束による温度ひび割れが多い。部材厚が大きいため、とくに温度による影響が大きいものとする。
- ・断面急変部や排水孔による断面減少部などは、とくにひび割れが発生しやすい。
- ・施工延長が長い場合に、ひび割れが発生しやすい。
- ・既設リフト天端面の打継処理が適切でない場合、打継目から漏水を生じることがある。

- ・温度ひび割れ、乾燥収縮によるひび割れの抑制対策は、まとめて末尾に示す。
- ・1回の打設高さや施工延長が出来るだけ小さくなるようなリフト割りをする。

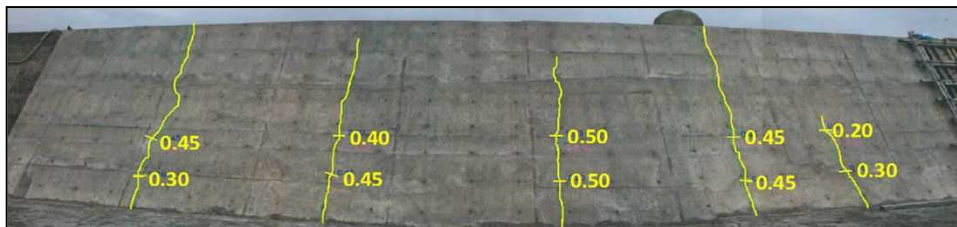
構造物の種類	防波堤増厚コンクリート	打設年月	平成20年10月～11月
場所	岩美郡岩美町網代（環境：海岸部）	脱型日（ひび割れ有無）	材齢7日（有）
生コン配合	21-8-40 BB	ひび割れ確認日	材齢7～15日
構造物の概要	構造物の寸法：厚さ0.5～0.9m×高さ3.5m×ブロック長さ約15m， ひび割れ誘発目地なし，伸縮目地あり (②④15m間隔→③⑤7.5m間隔→⑥3.75m間隔で配置(下図参照))		
ひび割れ状況	<ul style="list-style-type: none"> ・②，④ブロックの正面下端から鉛直方向に，長さ約3.5m，5本のひび割れ（ひび割れ幅0.20～0.50mm）が約2.5m間隔で発生，最大幅は0.50mm ・次に③，⑤ブロック施工時，伸縮目地を7.5m間隔で配置したが，長さ約3.5m，2本のひび割れ（ひび割れ幅0.40～0.60mm）が伸縮目地間中央に発生，最大幅は0.60mm ・次に⑥ブロック施工時，伸縮目地を3.75m間隔で配置したところ，ひび割れ発生がなくなった 		
所見	<ul style="list-style-type: none"> ・マスコンであり，ひび割れ確認日が材齢7～15日と若材齢であること，およびひび割れパターンから，ひび割れは水和熱に起因するものと推察される ・増厚部であり，とくに②，④ブロックは施工延長が15mと長いことから，既設部コンクリートが変形を拘束してひび割れが発生したものとする

②ブロックひび割れ発生状況（伸縮目地間15m）

- 〈抑制対策〉
- ・温度ひび割れ対策(共通抑制対策A) (62ページ)
 - ・鉛直方向伸縮目地を増設する(設計)

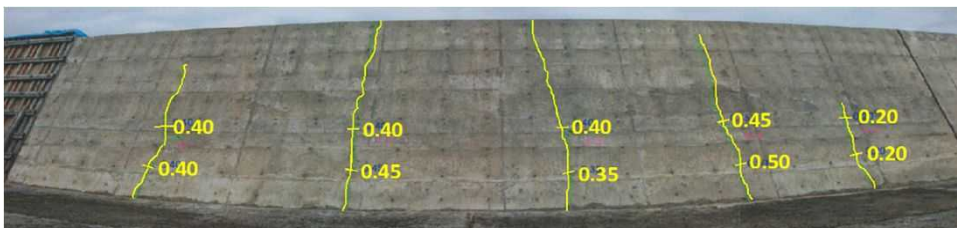
④ブロックひび割れ発生状況（伸縮目地間15m）

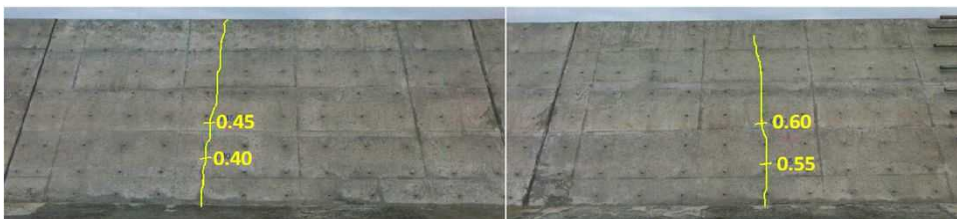
⑤ブロックひび割れ発生状況（伸縮目地間7.5m→この後3.75m間隔としたところひび割れの発生は無かった）

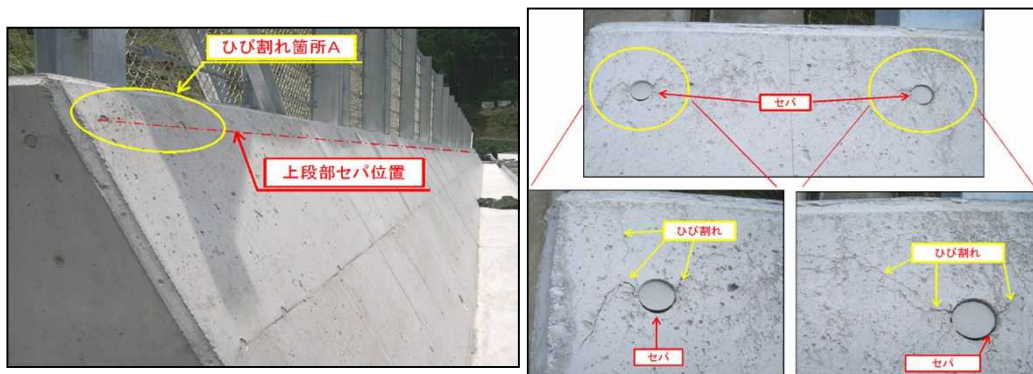
構造物の種類	落石防護柵基礎	打設年月	平成21年3月
場所	八頭郡若桜町茗荷谷（環境：山間部）	脱型日（ひび割れ有無）	材齢6日（有）
生コン配合	21-8-40 BB	ひび割れ確認日	同上
構造物の概要	構造物の寸法：幅 0.6 ～ 1.6 m × 高さ 2.0 m × 長さ約 15 m， ひび割れ誘発目地なし		
ひび割れ状況	・型枠継ぎ目、型枠セパレータコーン跡に沿い、水平方向にひび割れが発生		
所見	・防護柵基礎の上側部分に沈みひび割れ・砂すじが確認できることから、打設したコンクリートはブリーディング多く、確認した水平方向のひび割れは、コンクリートの沈降によって生じたと推察される

Pコン付近の沈下ひび割れ

- ・分離の無い均一なコンクリートを打込む(施工)
- ・打込み速度を早くせず,十分に締固める(施工)
- ・打込み直後に沈みひび割れを発見した場合は,タンピングや再振動を行う(施工)

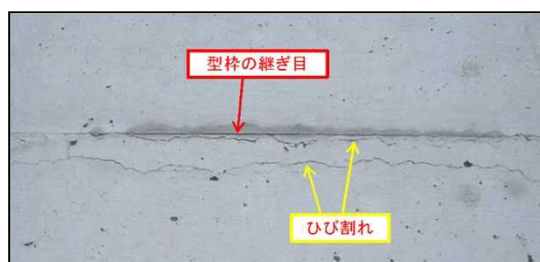
型枠の継ぎ目の沈下ひび割れ

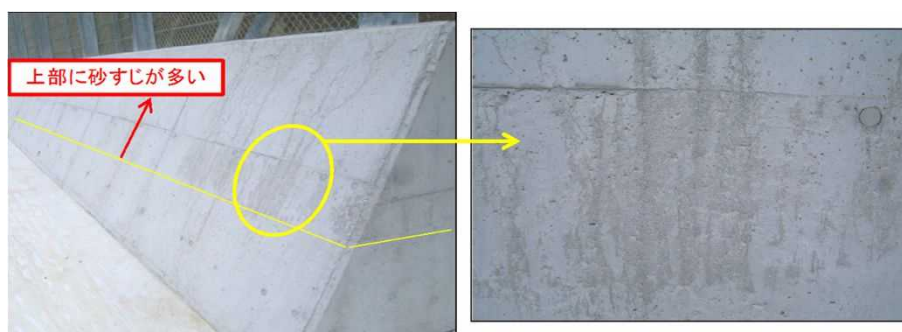
砂すじ
ひび割れ発生箇所

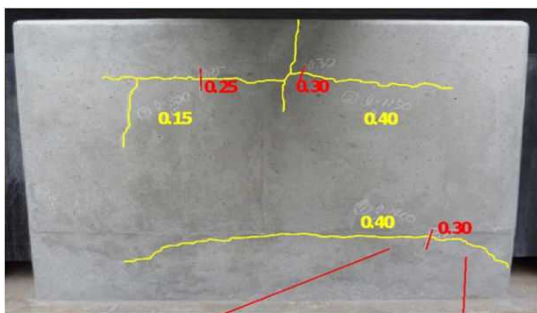
写真-1 赤色数字は調査時の数値

構造物の種類	橋台上の反力壁	打設年月	平成22年1月
場所	福部町湯山(環境: 田園・郊外(海岸より約1km))	脱型日(ひび割れ有無)	材齢9日(有)
生コン配合	24-8-20 BB	ひび割れ確認日	同上
構造物の概要	構造物の寸法: 1.750 m × 1.050 m × 高さ 1.200 m		
ひび割れ状況	・鉛直, 水平方向に, 直線状のひび割れ(ひび割れ幅 0.15 ~ 0.45 mm)が不規則に発生, 最大幅は0.45 mm		
所見	<ul style="list-style-type: none"> ・練炭による給熱養生を5日間行われていたが, 外気温が低くコンクリート温度が高い状態で脱型したため, 表面が急激に冷やされて内部と表面の温度差により収縮し, コンクリート表面にひび割れが発生したと思われる。また, 練炭による給熱によってコンクリート表面が乾燥していたことも考えられ, これも収縮の一因と考えられる。 ・ひび割れは脱型時に確認されたが, 練炭による給熱により, 脱型前に急激な乾燥収縮が生じてひび割れが発生していた可能性もある

- 〈抑制対策〉
- ・冬期の給熱養生終了後は、温度降下を徐々に行う(施工)
 - ・給熱養生は、表面が乾燥しないように注意する(施工)
 - ・コンクリート打込み後、できる限り長く湿潤状態を保つ(施工)
(鳥取県土木工事共通仕様書、コンクリート標準示方書を遵守する)

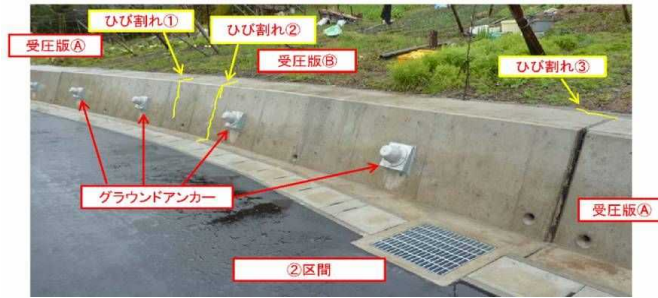
ひび割れ発生箇所

構造物の種類	グラウンドアンカー受圧板	打設年月	平成22年2月
場所	鳥取市佐治町津無（環境：山間部）	脱型日（ひび割れ有無）	不明（無確認）
生コン配合	24-8-40 BB	ひび割れ確認日	完成から1.5ヶ月後
構造物の概要	構造物の寸法：幅約 0.5 m × 高さ約 1.5m × ブロック長さ 11 m		
ひび割れ状況	<ul style="list-style-type: none"> ・（ひび割れ①、②）受圧板コンクリートの鉛直方向に、長さ約 1.5 m で 2 本のひび割れ（ひび割れ幅 0.10 ～ 0.35 mm）が発生、最大幅は 0.35 mm ・（ひび割れ③）受圧板コンクリートの上面端部の斜め方向に、長さ約 0.5 m で 1 本のひび割れ（ひび割れ幅 3.00 mm）が発生 		
所見	<ul style="list-style-type: none"> ・グラウンドアンカーの配置および緊張順序が適切でなかったため、グラウンドアンカーの緊張力により受圧板に曲げ応力が発生し、受圧板の曲がり箇所や端部にひび割れが発生したと思われる

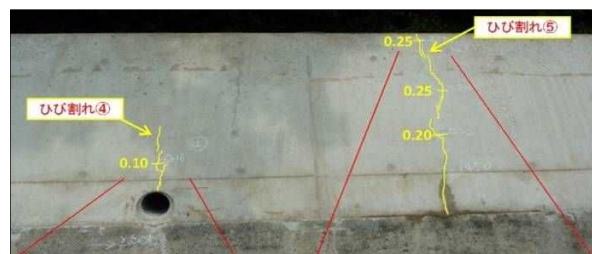
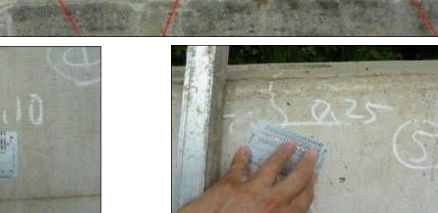
ひび割れ発生状況(4・5)

構造物の種類	側面(箱抜き部、水抜き部)	打設年月	平成22年6月
場所	日野郡日野町本郷 (環境:山間部)	脱型日(ひび割れ有無)	材齢7日(有)
生コン配合	21-8-40 BB	ひび割れ確認日	同上
構造物の概要	構造物の寸法:幅約0.5~1.0m×高さ約2m×長さ約110m, ひび割れ誘発目地あり(5m間隔)		
ひび割れ状況	<ul style="list-style-type: none"> 既設擁壁の上部継足しコンクリートの鉛直方向に、長さ約2m、28本のひび割れ(ひび割れ幅0.10~0.25mm)が約2~3m間隔で発生、最大幅は0.25mm 水抜き管や防護柵アンカー孔等の箱抜き部から伸展するものが多かった 		
所見	<ul style="list-style-type: none"> マスコンで、ひび割れ確認日が材齢7日の若材齢であることおよびひび割れパターンから、ひび割れは水和熱に起因するものと推察される ひび割れ誘発目地に比べて、水抜き管や防護柵アンカー孔等の箱抜き部の方が断面欠損率が大きいため、ひび割れが箱抜き部に発生したと考える 打設から約1ヶ月後に調査したが、日当たりが良い場所であるため、発生したひび割れは乾燥収縮により拡大していた

- 〈抑制対策〉
- ・ひび割れ誘発目地を箱抜き部と離して配置する(設計)
 - ・温度ひび割れ対策(抑制対策A)および乾燥収縮ひび割れ対策(抑制対策B)を参照
- (62ページ)

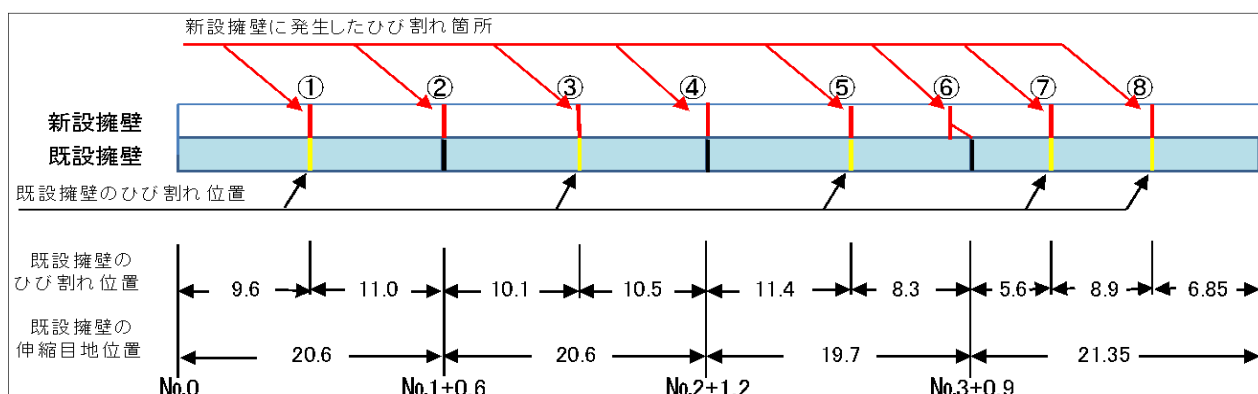
ひび割れ発生箇所

構造物の種類	側面	打設年月	平成22年6月
場所	日野郡日野町本郷（環境：山間部）	脱型日（ひび割れ有無）	材齢9日（無）
生コン配合	21-8-40 BB	ひび割れ確認日	打設4ヶ月後
構造物の概要	構造物の寸法：幅約 0.5 ～ 1.0 m × 高さ約 2 m × 長さ約 80 m ， ひび割れ誘発目地なし，伸縮目地なし		
ひび割れ状況	<ul style="list-style-type: none"> ・既設擁壁の上部継足しコンクリートの鉛直方向に、長さ約 2 m ， 8 本のひび割れ（ひび割れ幅 0.10 ～ 2.50 mm ）が約 10 m 間隔で発生、最大幅は 2.50 mm ・ひび割れ発生位置は、既設擁壁の伸縮目地位置とひび割れ発生位置の上であった。 		
所見	<ul style="list-style-type: none"> ・ひび割れは、脱枠時および打設から約2ヶ月後の調査では確認されず、打設から約4ヶ月後の調査で確認されたため、乾燥収縮によるものと判断される ・既設擁壁の伸縮目地やひび割れを考慮せずに新設擁壁を打継いだため、この箇所にひび割れが発生したと考える

- 〈抑制対策〉
- ・伸縮目地、ひび割れ誘発目地位置を既設部に合わず（設計）
 - ・乾燥収縮ひび割れ対策（抑制対策B）
- （62ページ）
