令和3年度  
鳥取沿岸土砂管理連絡調整会議(東部地区)  
〈要旨〉

鳥 取 県

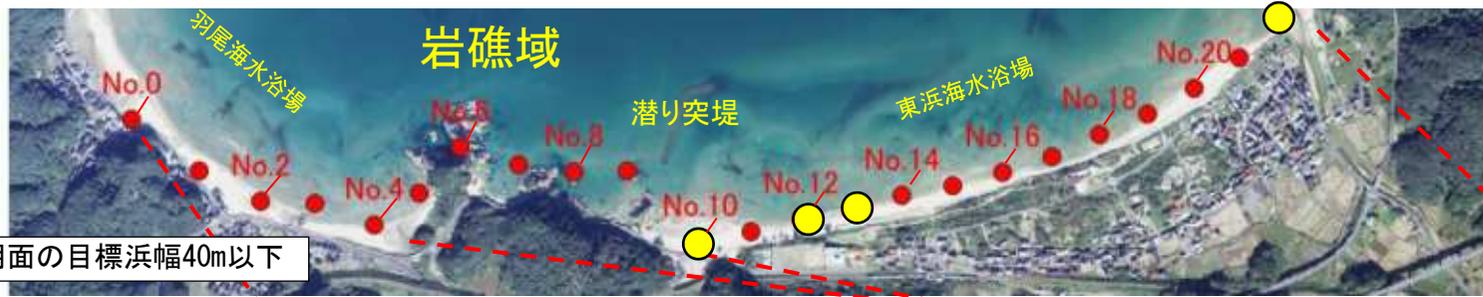
・地形は一時的な汀線後退はあるもののサンドリサイクルにより安定傾向である

羽尾海水浴場	東浜海水浴場
施設整備状況	東漁港防波堤(H12)	潜り突堤(H17.11) サンドパック
対策実施状況	羽尾海岸からの土砂採取	土砂投入
利用状況	海水浴場	海水浴場
長期的な地形変化(H18~R3)	堆積傾向	サンドリサイクルにより、安定傾向
短期的な地形変化(H29~R3)	顕著な変化は無し	一時的な汀線後退
砂浜幅(R3.3)	防護面の目標浜幅25m確保 利用面の目安浜幅40m確保	防護面の目標浜幅25m確保 利用面の目標浜幅40mを一時的に下回っている (No.10, No.12, No.13, No.21)
ガイドライン策定後(15年後)の土砂管理の評価	堆積傾向	安定傾向
問題点・課題	東漁港への土砂堆積	浜崖の形成

今後のサンドリサイクル方策の方向性
羽尾海水浴場	東漁港及び羽尾海水浴場にて堆積傾向にあるため、継続的な土砂の浚渫を行う必要がある。
東浜海水浴場	サンドリサイクルの効果により汀線位置は概ね安定傾向であるが、一部利用面の目標浜幅を下回っている箇所があるため、引き続き、海水浴シーズン前に土砂投入を行うことが望まれる。

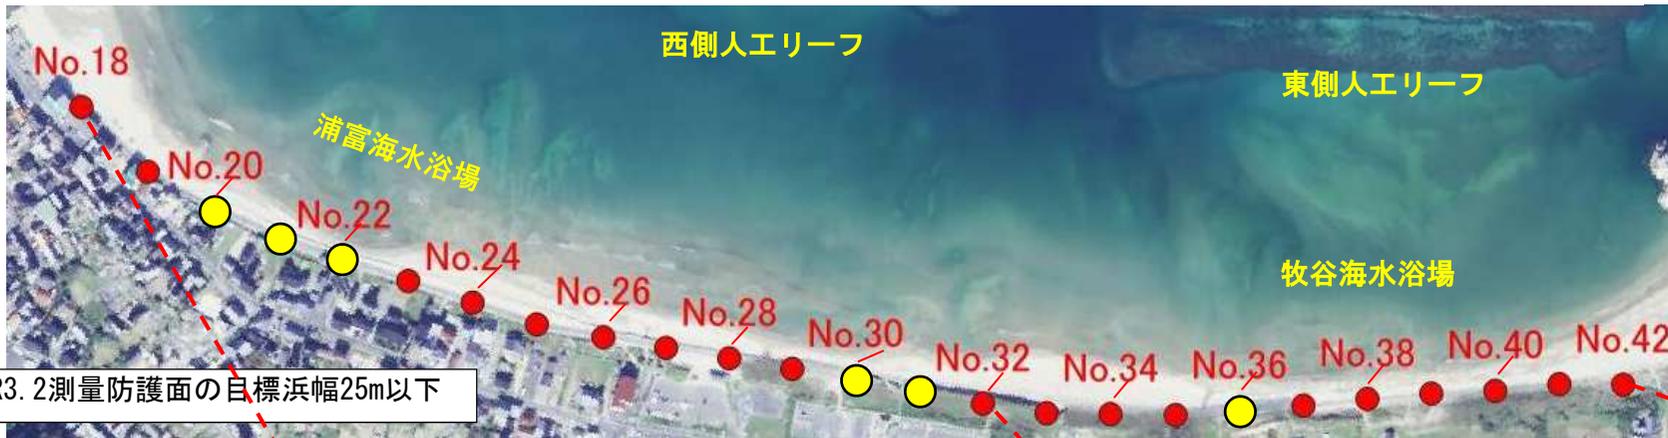
・地形は一時的な汀線後退はあるものの、サンドリサイクルにより安定傾向である。

浦富海水浴場	牧谷海水浴場
施設整備状況	人工リーフ	人工リーフ
対策実施状況	土砂投入	土砂投入
利用状況	海水浴場	海水浴場
長期的な地形変化 (H12~R3)	人工リーフの整備及びサンドリサイクルの効果により、安定傾向 人工リーフ未整備範囲では、後退傾向	人工リーフの整備及びサンドリサイクルの効果により、安定傾向
短期的な地形変化 (H29~R3)	秋から春にかけて、一時的な汀線後退	秋から春にかけて、一時的な汀線後退
砂浜幅(R3.2)	No.20~No.22で防護面の目標浜幅(25m)を一時的に下回っている No.19、No.23、No.28、No.29で利用面の目標浜幅(40m)を一時的に下回っている	No.30、No.31、No.36で防護面の目標浜幅(25m)を一時的に下回っている No.32~No.35、No.37~No.40で利用面の目標浜幅(40m)を一時的に下回っている
ガイドライン策定後(15年後)の土砂管理の評価	人工リーフ整備箇所は、安定傾向 人工リーフ未整備箇所は、侵食傾向	人工リーフ整備箇所は、安定傾向
問題点・課題	人工リーフ開口部の洗堀	人工リーフ開口部の洗堀

今後のサンドリサイクル方策の方向性
浦富海水浴場 牧谷海水浴場	一時的に汀線位置が後退している箇所があるため、引き続き土砂投入を行い、必要に応じて投入量を増やす必要がある。
人工リーフ開口部	田後港から毎年2万~3万m3程度の土砂投入を実施していることで、人工リーフ開口部の洗堀がT.P.-12m~T.P.-16m程度で推移していると考えられる。土砂投入量を減少した場合、人工リーフ開口部の洗堀が進行し、施設の安定性等の影響が懸念される。土砂投入位置については、養浜の効果が期待できる人工リーフの陸側への投入を検討している。

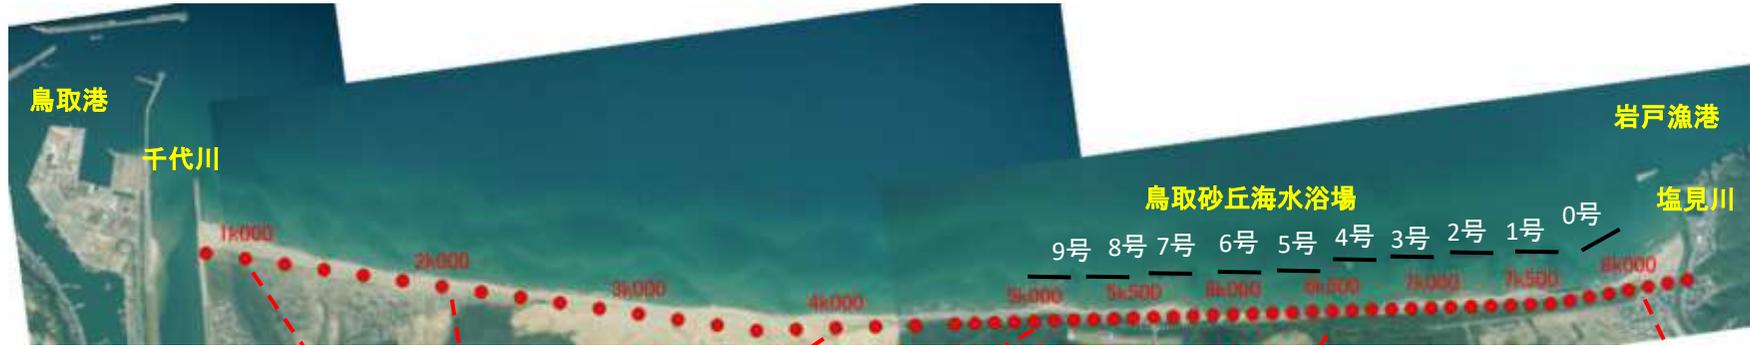
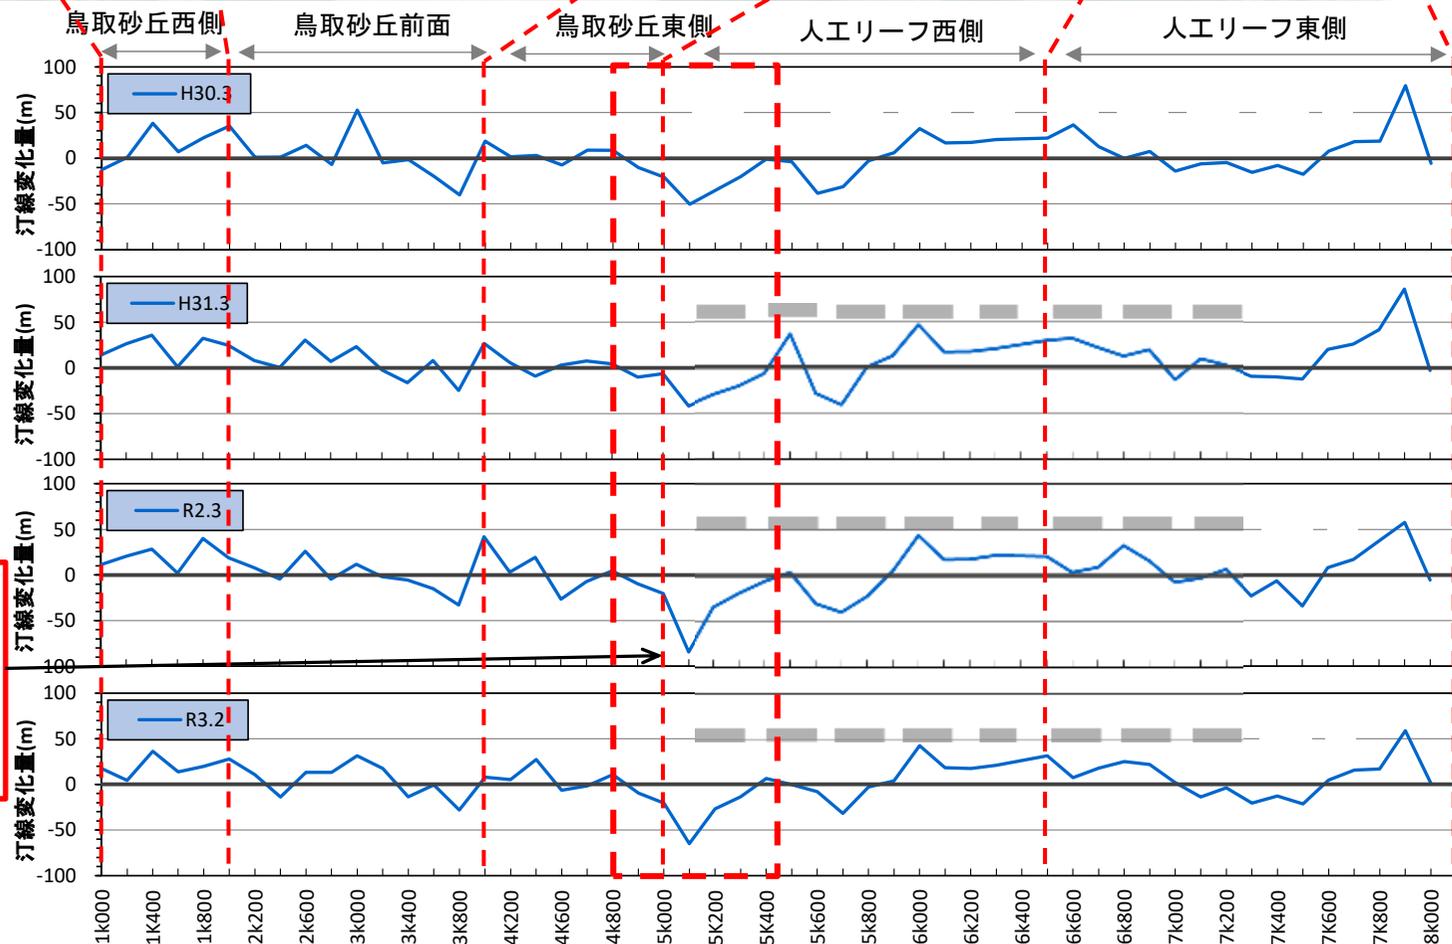
長期的な汀線変化 (平成18年3月基準)

・サンドリサイクルにより汀線状況は落ち着いている。

人工リーフ西側4基の汀線は後退した状態を維持しており、令和2年3月測量では最大で80m程度後退している。

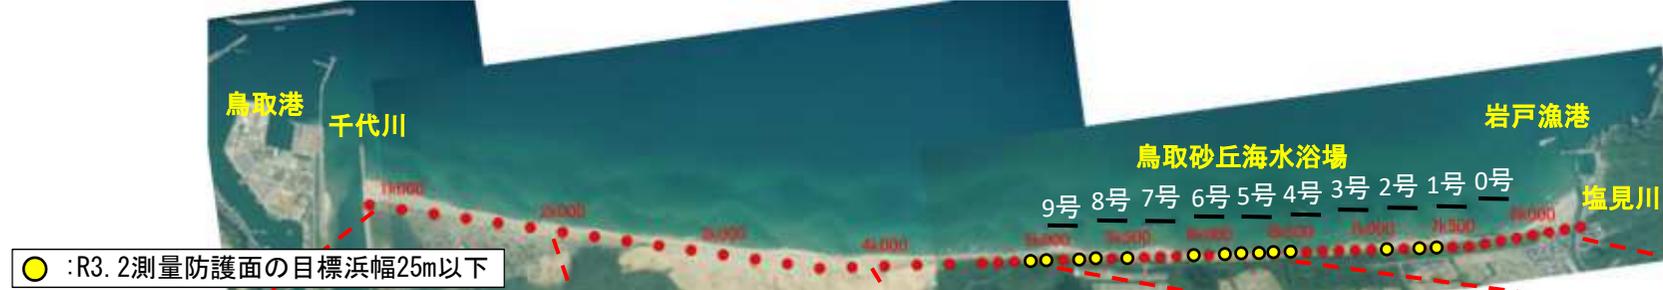
・地形は一時的な汀線後退はあるものの、サンドリサイクルにより安定傾向である。

鳥取砂丘西側	鳥取砂丘前面	鳥取砂丘東側	人工リーフ西側	人工リーフ東側
施設整備状況	—	—	—	人工リーフ	人工リーフ
対策実施状況	—	土砂投入	土砂投入	—	—
利用状況	利用なし	利用なし	利用なし	海水浴場	利用なし
長期的な地形変化(H18～R3)	前進傾向	安定傾向	サンドリサイクルにより、安定傾向	人工リーフ整備により、安定傾向	人工リーフ整備により、安定傾向
短期的な地形変化(H29～R3)	安定傾向	安定傾向	安定傾向	安定傾向	安定傾向
砂浜幅(R3.2)	防護面の目標浜幅(25m)を確保	防護面の目標浜幅(25m)を確保	4k900、5k000で防護面の目標浜幅(25m)を一時的に下回っている	5k200～5k500、5k900、6k100～6k500で防護面の目標浜幅(25m)を一時的に下回っている	7k100、300、400で防護面の目標浜幅(25m)を一時的に下回っている
ガイドライン策定後(15年後)の土砂管理の評価	前進傾向	安定傾向	安定傾向	局所的に後退傾向	安定傾向
問題点・課題	—	—	—	海水浴時期の目標浜(40m)の確保	—

今後のサンドリサイクル方策の方向性
鳥取砂丘全域 (1k000～5k000)	4k000沖付近への土砂投入(海上)の効果もあり、汀線位置も砂浜幅も安定していることと、土砂量変化分析結果から鳥取砂丘前面における土砂量変化が大きく沿岸砂州の消失・再形成を繰り返していることから、サンドリサイクルの位置を検討し、モニタリングを継続していく必要がある。
人工リーフ西側 (5k100～6k500)	汀線は後退傾向にあり、近年の汀線位置は平成18年よりも後退した状態を維持している。人工リーフ西側では防護面の目標浜幅25mを下回っている箇所もあるため、継続的な土砂投入を行い、砂浜幅の回復を図る必要がある。
人工リーフ東側 (6k600～8k200)	一部、砂浜幅が減少し防護面の目標浜幅(25m)を一時的に下回っている箇所があるため、引き続きモニタリングを行う必要がある。

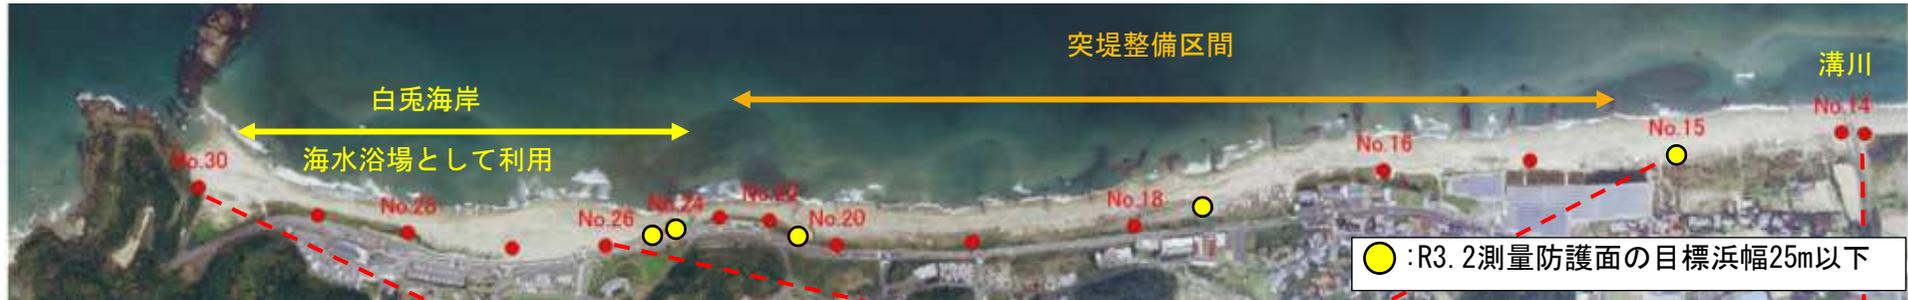
・一時的な侵食はあるものの、汀線状況は安定傾向である。

白兎海岸	突堤整備区間	溝川左岸側
施設整備状況	—	突堤	—
対策実施状況	—	—	土砂投入
利用状況	海水浴場	利用なし	利用なし
長期的な地形変化(H4～R3)	前進傾向	突堤整備により、安定傾向	サンドリサイクルにより、安定傾向
短期的な地形変化(H29～R3)	局所的な汀線後退 (No.27～No.29)	安定傾向	局所的な汀線後退 (No.14, No.15)
砂浜幅(R3.2)	防護面の目標浜幅(25m)確保 利用面の目標浜幅(40m)を一時的に下回っている(No.28, No.29)	No.17、No.21、No.24、No.25で防護面の目標浜幅(25m)を一時的に下回っている	No.15で防護面の目標浜幅(25m)を一時的に下回っている
ガイドライン策定後(15年後)の土砂管理の評価	汀線は前進・後退を繰り返しており、安定傾向	汀線は前進・後退を繰り返しており、安定傾向	汀線は前進・後退を繰り返しており、安定傾向
問題点・課題	海水浴時期の目標浜幅(40m)の確保	局所的な浜幅の減少 突堤施設の老朽化	—

今後のサンドリサイクル方策の方向性
白兎海岸	海水浴シーズンに利用面の目標浜幅(40m)を下回っている箇所があるため、モニタリングを引き続き行い、場合によっては、土砂投入を行う必要がある。
突堤整備区間	汀線位置は安定傾向にあるが、防護面の目標浜幅を下回っている箇所があるため、引き続きモニタリングを行い、場合によっては、土砂投入を検討する必要がある。
溝川河口左岸	溝川河口左岸(No.14, No.15)において、局所的な汀線後退がみられ、防護面の目標浜幅(25m)を一時的に下回っている時期があるため、今後も継続的に土砂投入を行い、場合によっては投入量を増やす必要がある。

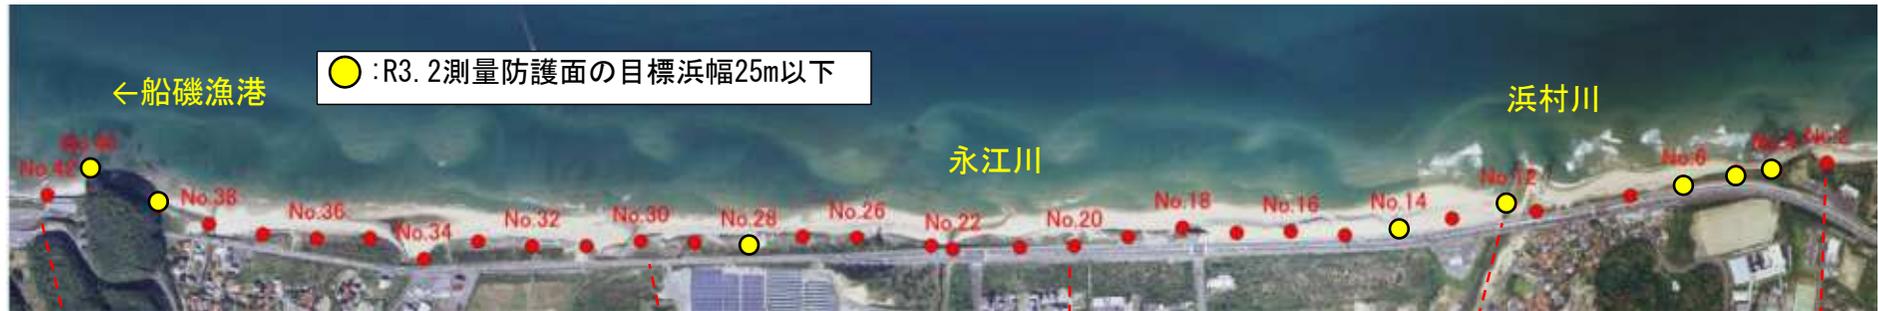
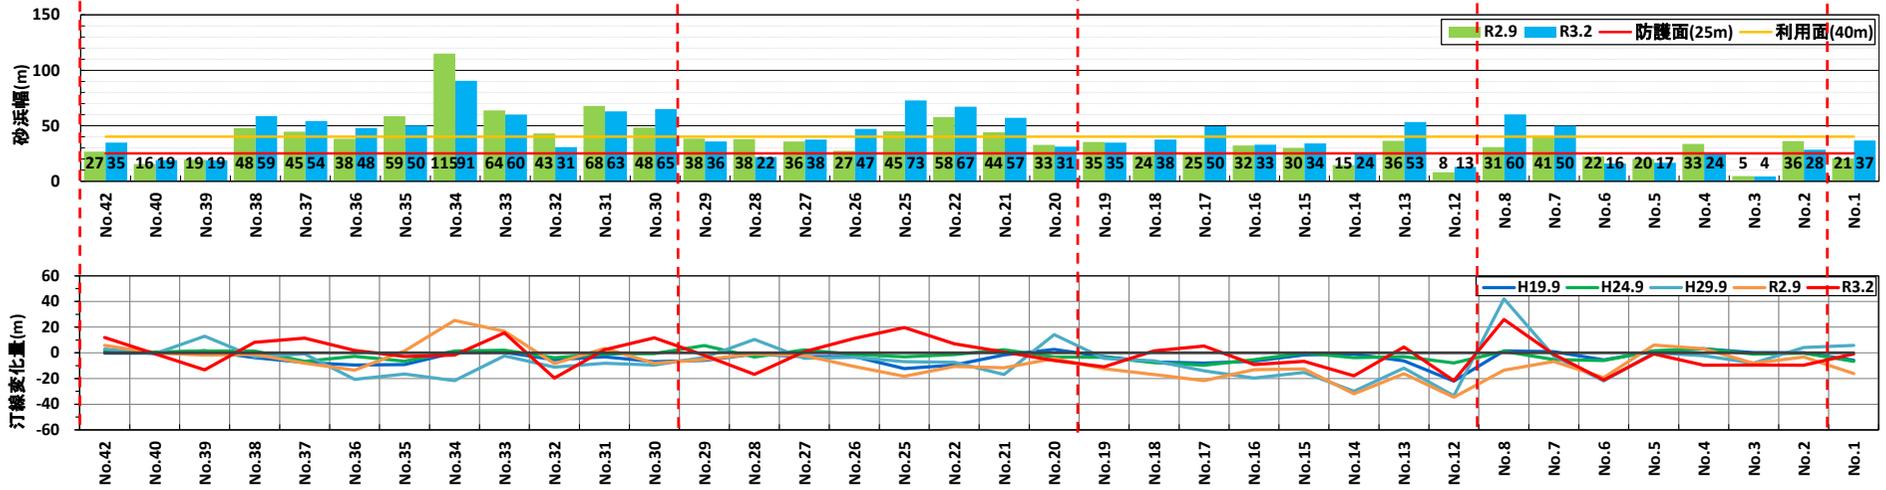
令和2年9月及び令和3年2月測量時の浜幅と、平成4年3月及び平成14年9月測量を基準とした長期的な汀線変化

・令和元年12月の高波浪により、浜村川左岸が大きく侵食を受けた。

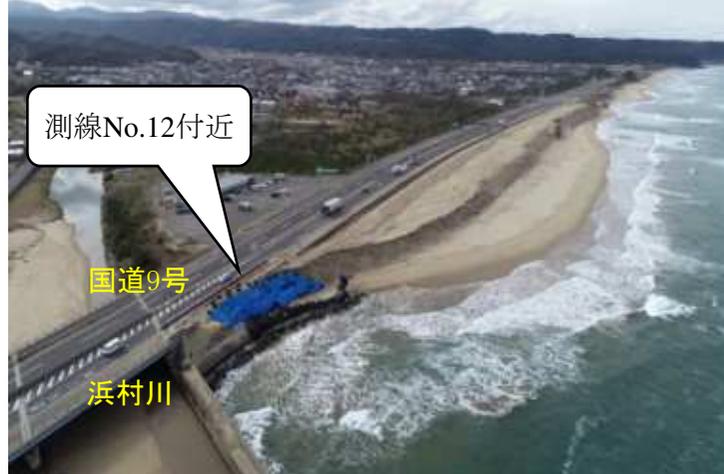
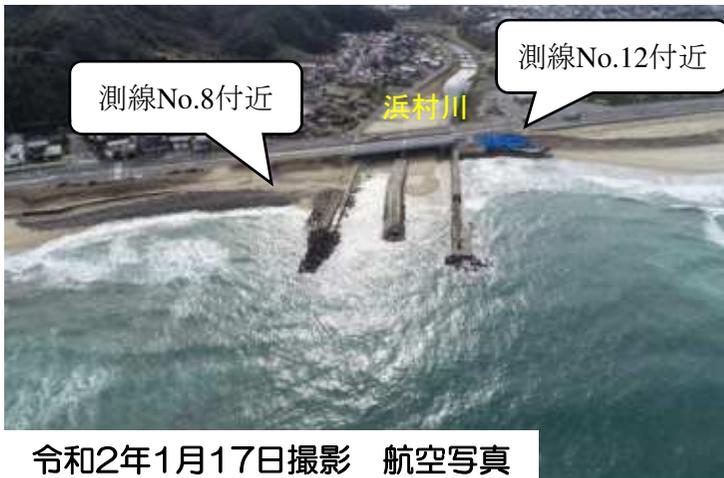
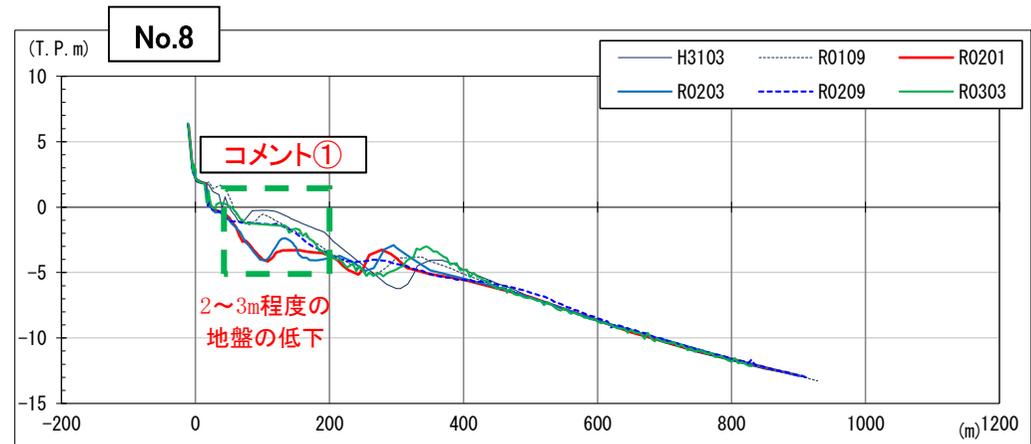
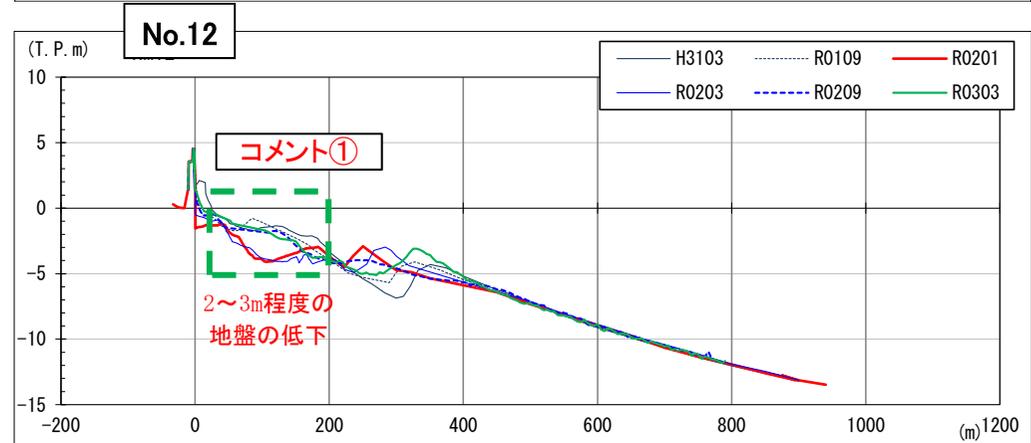
- 気高海岸浜村地区では、令和元(2019)年12月27日にNOWPHAS鳥取港において最大有義波高5.04mを観測された。冬季風浪による高波浪により、浜村川河口付近の砂浜が侵食され、国道9号が被災した。
- 横断変化図において、令和元年9月の地盤高が近年の測量と比較して、2～3m低下している。そのため高波浪が減衰せずに浜村川河口付近へ襲来し、砂浜が侵食されたと考えられる(コメント①)。
- 令和元年9月と令和2年1月の汀線を比較すると、No.8で約30mの後退、No.12で約5mの後退、No.17, No.18で約25mの後退、No.32で約35mの後退していることが確認できる(コメント②)。
- 現在浜村川左岸側では、国道の被災を受けて、波除堤の整備が行われている。

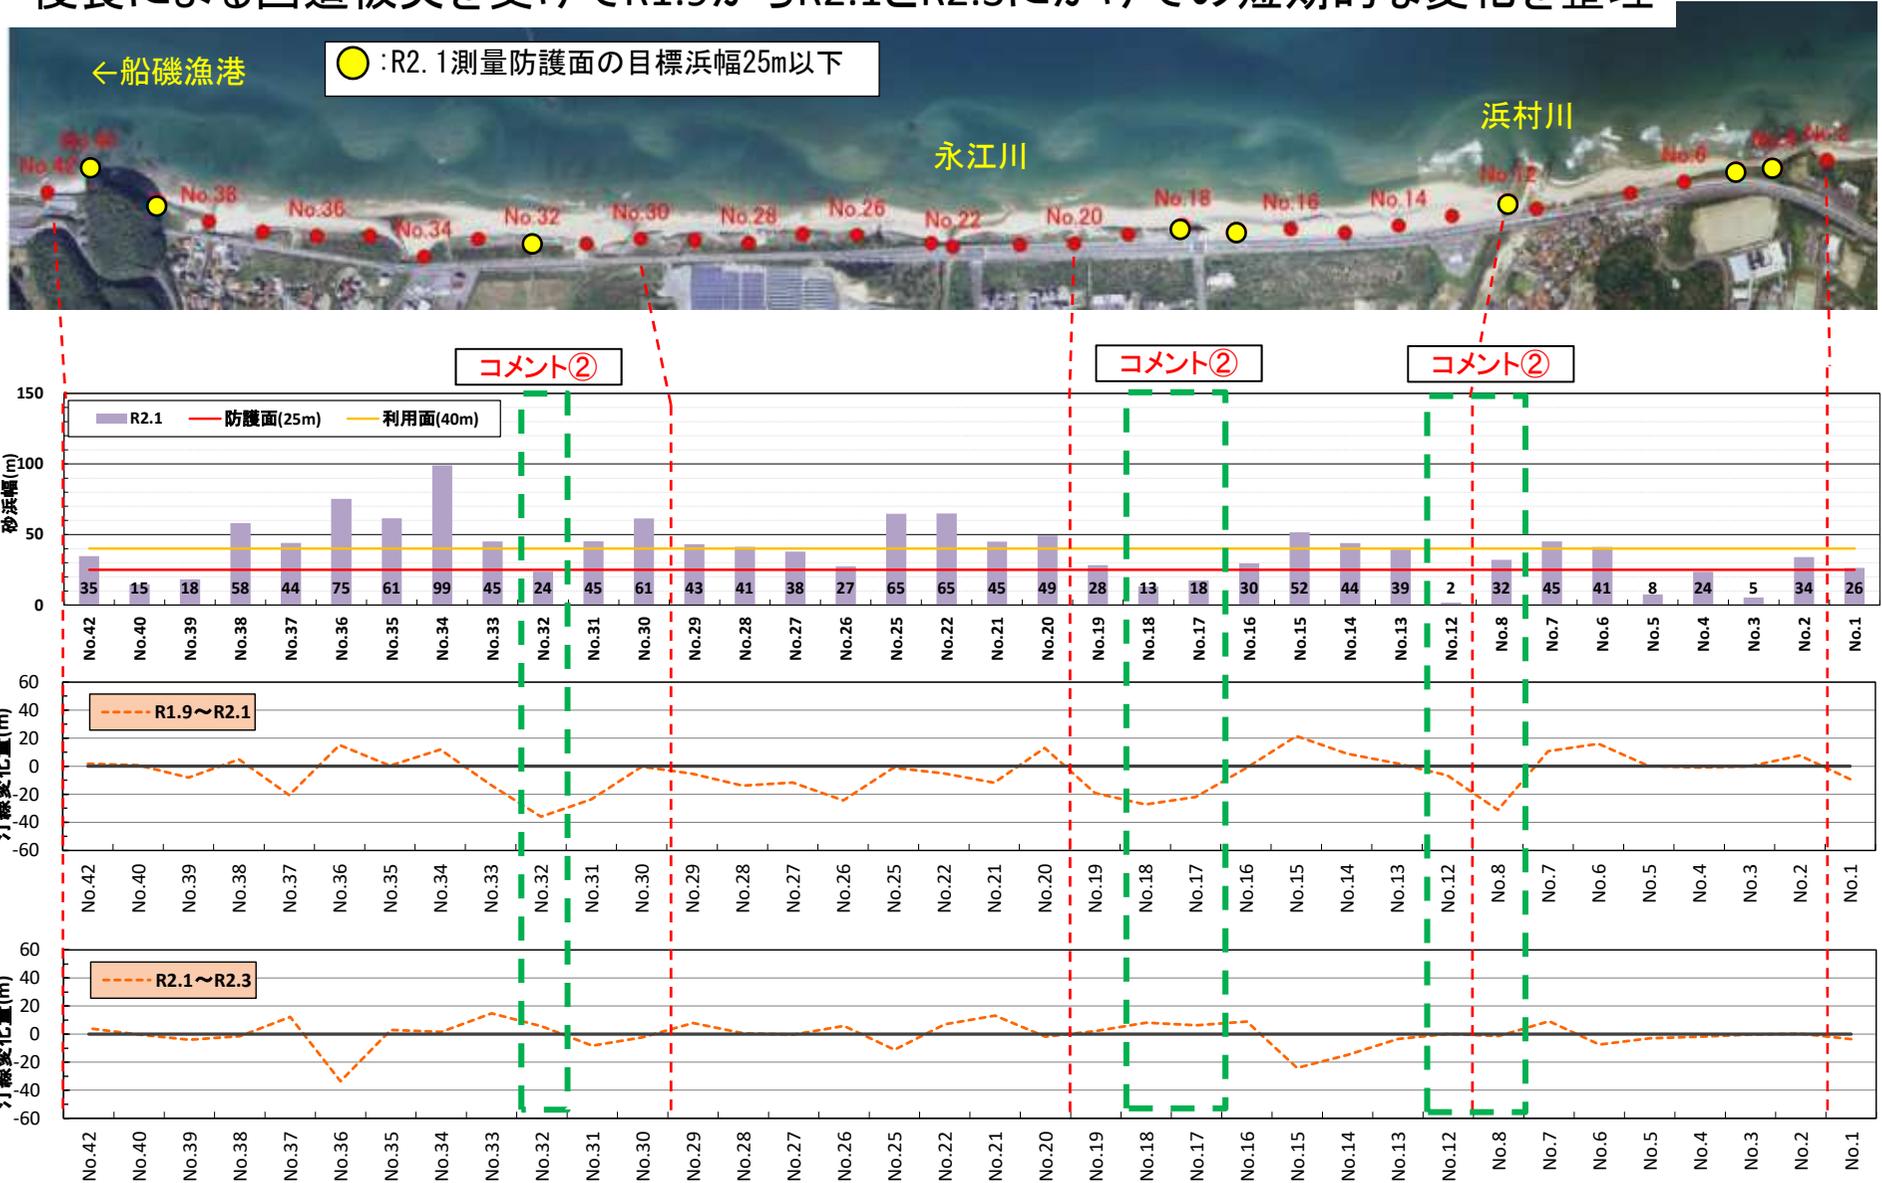
令和2年1月測量時の浜幅と短期的な汀線変化量

・侵食による国道被災を受けてR1.9からR2.1とR2.3にかけての短期的な変化を整理

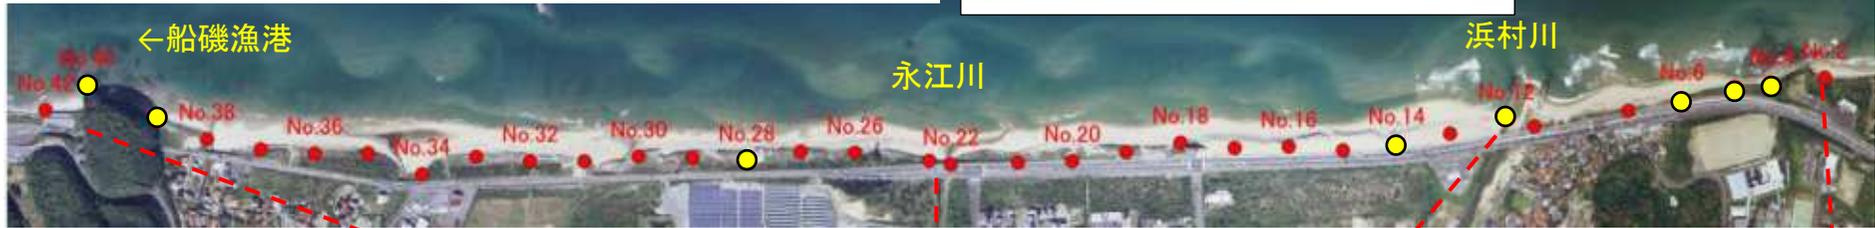
・高波浪により浜村川左岸で侵食対策を実施

永江川左岸側	永江川右岸～浜村川左岸	浜村川右岸
施設整備状況	—	波除堤整備 (R2年度浜村川左岸緊急対策)	—
対策実施状況	土砂投入	土砂投入	土砂投入
利用状況	利用なし	利用なし	利用なし
長期的な地形変化(H4～R3)	安定傾向	後退傾向	後退傾向
短期的な地形変化(H29～R3)	季節毎に前進・後退を繰り返しており、局所的に大きく後退(No.34付近)	季節毎に前進・後退を繰り返しており、局所的に大きく後退(No.17付近)	季節毎に前進・後退を繰り返しており、局所的に大きく後退(No.8付近)
砂浜幅(R3.2)	一部、防護面の目標浜幅25mを下回る(No.28, No.39, No.40)	一部、防護面の目標浜幅25mを下回る(No.12, No.14)	一部、防護面の目標浜幅25mを下回る(No.4 No.5, No.6)
ガイドライン策定後(15年後)の土砂管理の評価	安定傾向	後退傾向	後退傾向
問題点・課題	局所的な後退傾向	局所的な後退傾向	局所的な後退傾向

今後のサンドリサイクル方策の方向性
永江川左岸	引き続き、船磯漁港の堆砂土砂を活用した海上投入を行う。また必要に応じて、海上投入量の増加や汀線前進に寄与する岸側へ土砂投入する等の取り組みを行う必要がある。
永江川右岸～浜村川左岸	No.12の砂浜幅は、気高海岸内で最も狭く令和2年度の波除堤設置後、砂浜幅の早期回復の観点から、現状よりも東側の地点に継続的に土砂投入を行い、モニタリングをする必要がある。
浜村川右岸	砂浜幅が狭いため、現状と同様の地点に継続的にサンドリサイクルを行い、モニタリングする必要がある。

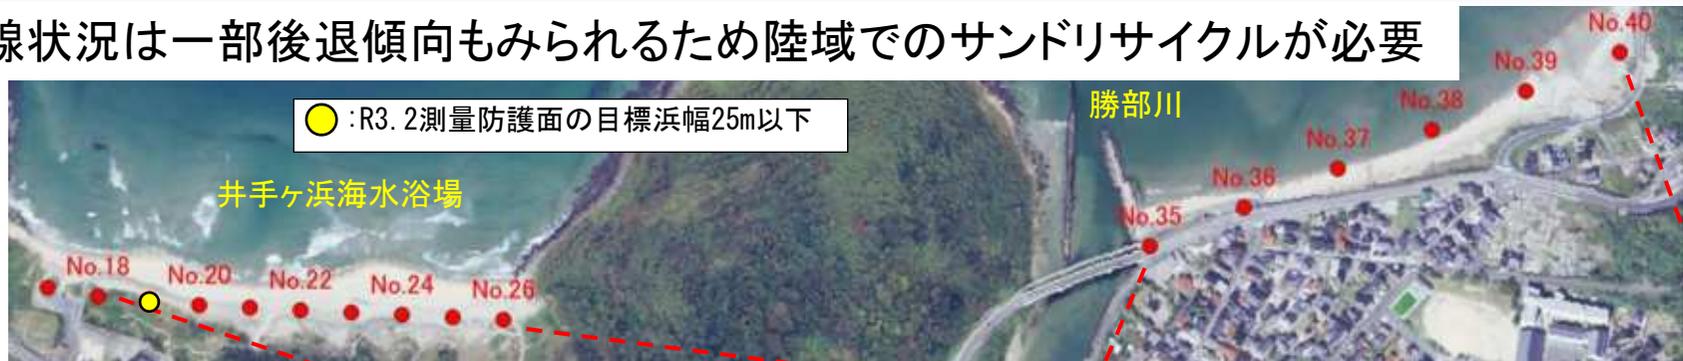
・汀線状況は一部後退傾向もみられるため陸域でのサンドリサイクルが必要

井手ヶ浜海水浴場	勝部川右岸側
施設整備状況	—	—
対策実施状況	土砂投入	—
利用状況	海水浴場	利用なし
長期的な地形変化(H16～R3)	サンドリサイクルを実施しているが、後退傾向	後退傾向
短期的な地形変化(H29～R3)	部分的な汀線後退	部分的な汀線後退
砂浜幅(R3.2)	東側:利用面の目標浜幅(40m)を確保 No.19で防護面の目標浜幅(25m)を下回っている	防護面の目標浜幅(25m)を確保
ガイドライン策定後(15年後)の土砂管理の評価	侵食傾向	安定傾向
問題点・課題	夏期の利用面の砂浜幅確保	—

今後のサンドリサイクル方策の方向性
井手ヶ浜海水浴場	ポケットビーチでは土砂供給が見込めないため、汀線を安定または前進させるためには、現状と同様の位置に継続的な土砂投入を行い、モニタリングをする必要がある。
勝部川右岸側	局所的に汀線位置が後退している箇所があるため、モニタリングを継続し、必要に応じて土砂投入を行い、汀線を回復させる必要がある。
