【記載例-3】 宅地地盤の被害

例題-3(現場写真)

(様式-2) 宅地地盤／のり面・自然斜面被害状況調査・危険度判定票

【記載例-4】 自然斜面の被害

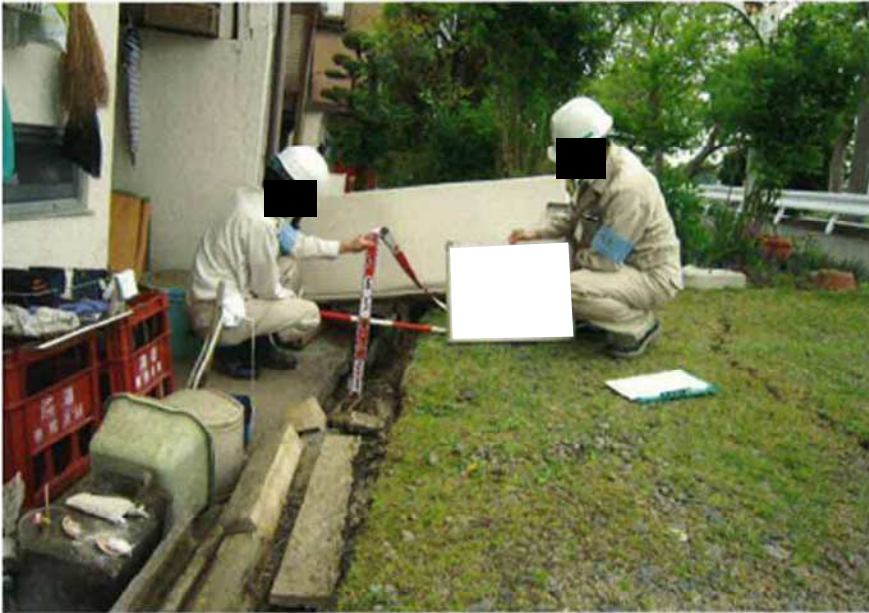
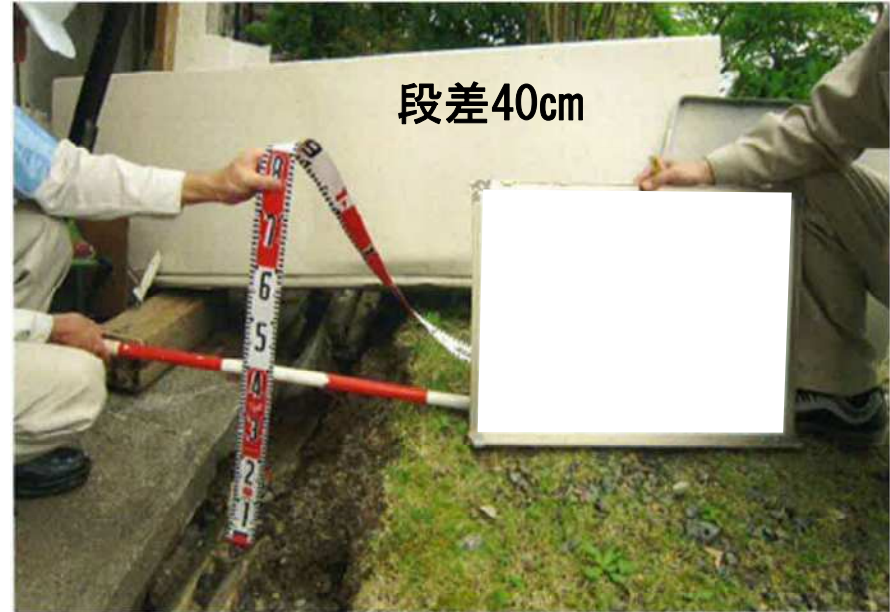
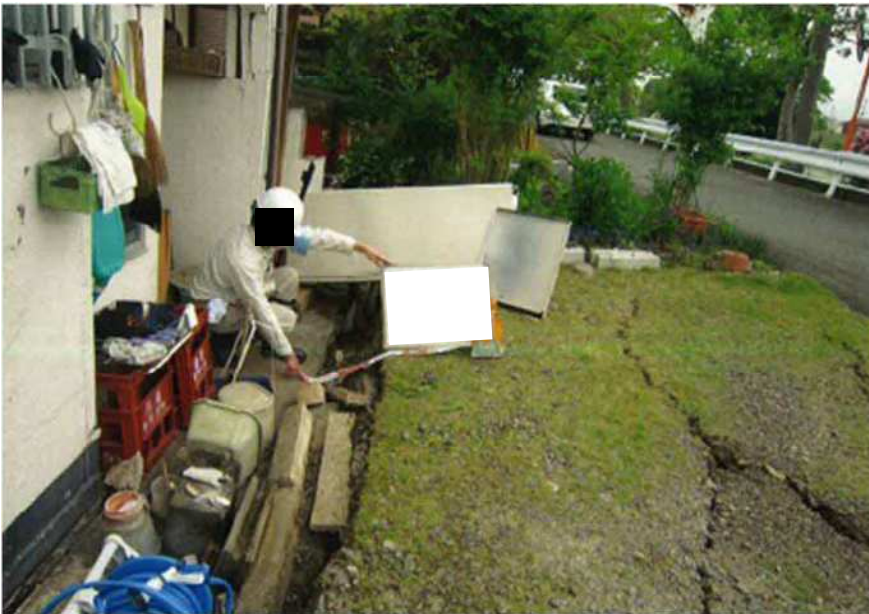
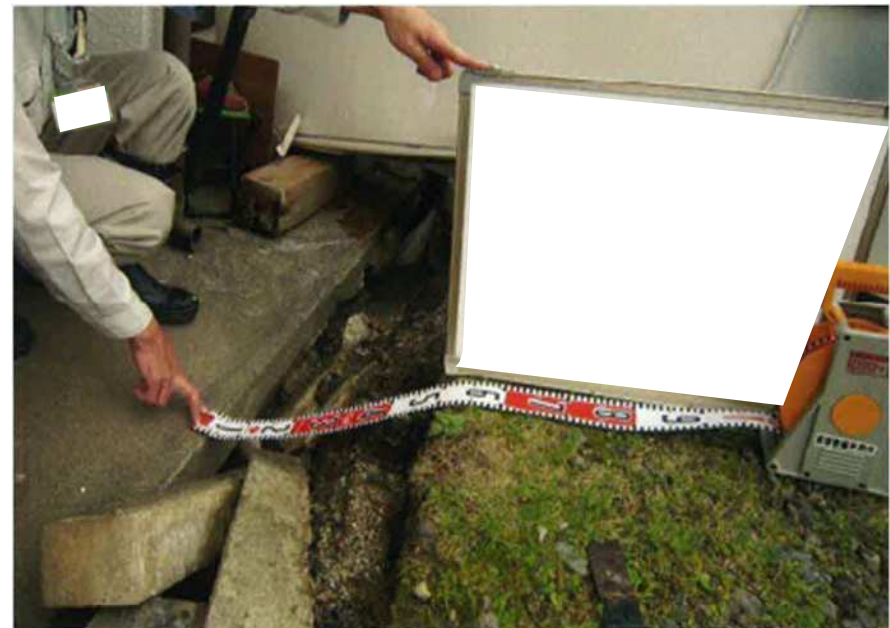
①

解説
 宅地地盤は、
 道路側に20cm
 のクラック、
 建物周辺に段
 差40cm、沈下
 30cmを生じて
 います。

宅地地盤の変状は写真・図より、クラックの最大が20cmなので5点、最大沈下量が30cmなので7点、最大段差量が40cmなので5点となります。図から噴砂があるので有にチェックをつけます。

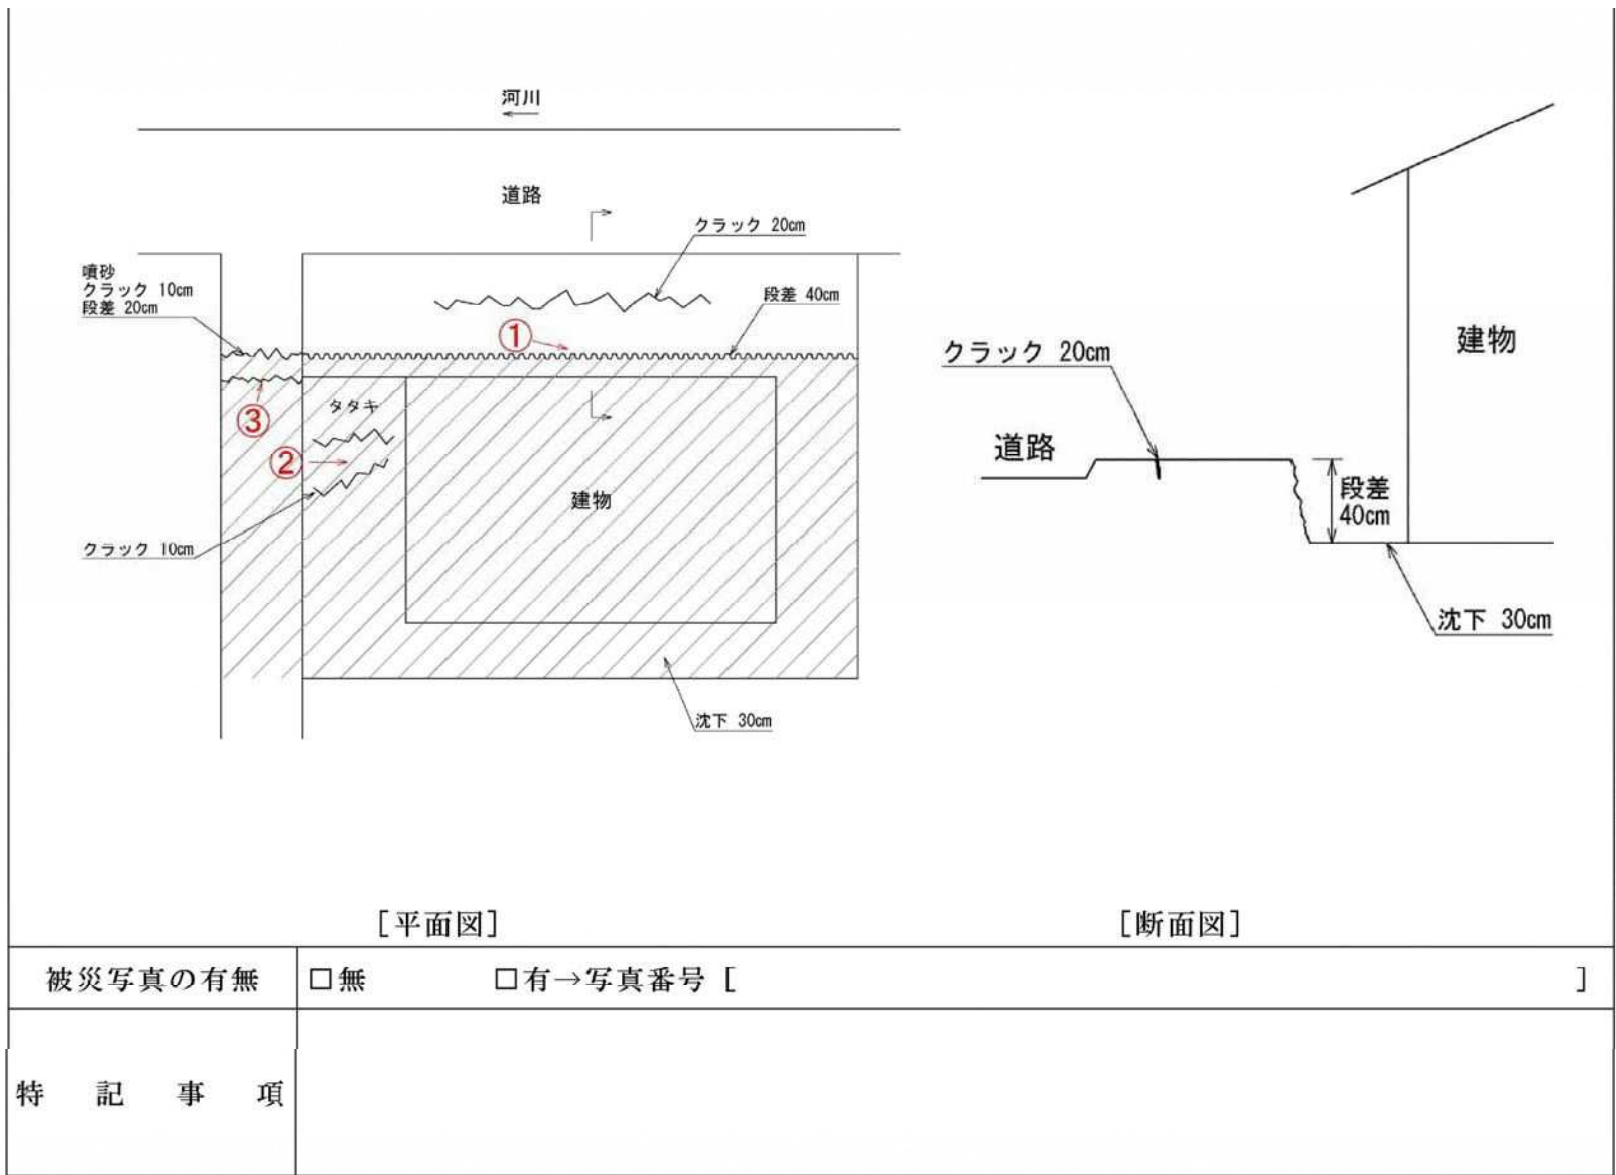
解説
 宅地地盤の判定値は、変状点の最大である沈下量の7点に噴砂の点数1点を加えた合計8点となり、大被害となります。緊急度は大、拡大の見込み有となります。

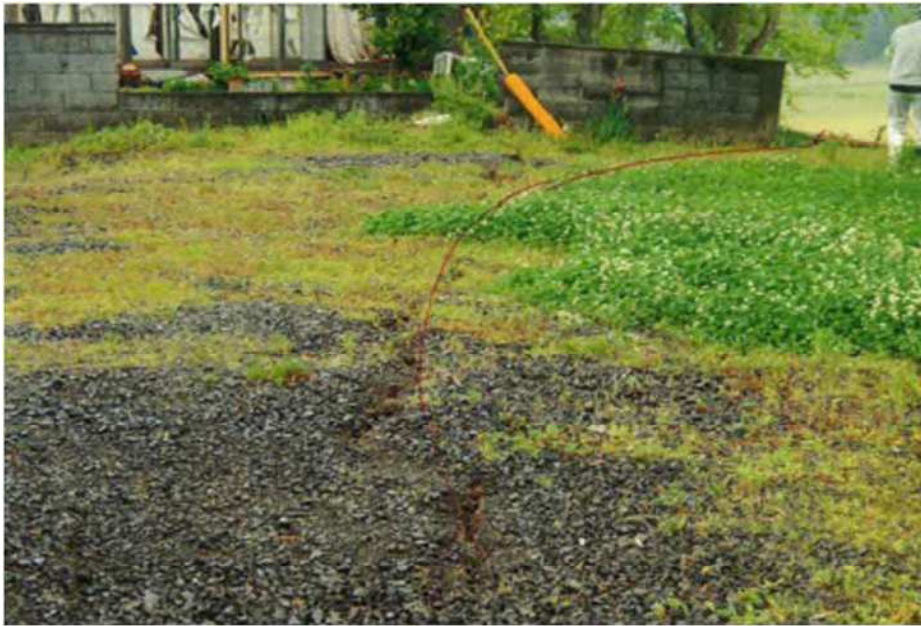
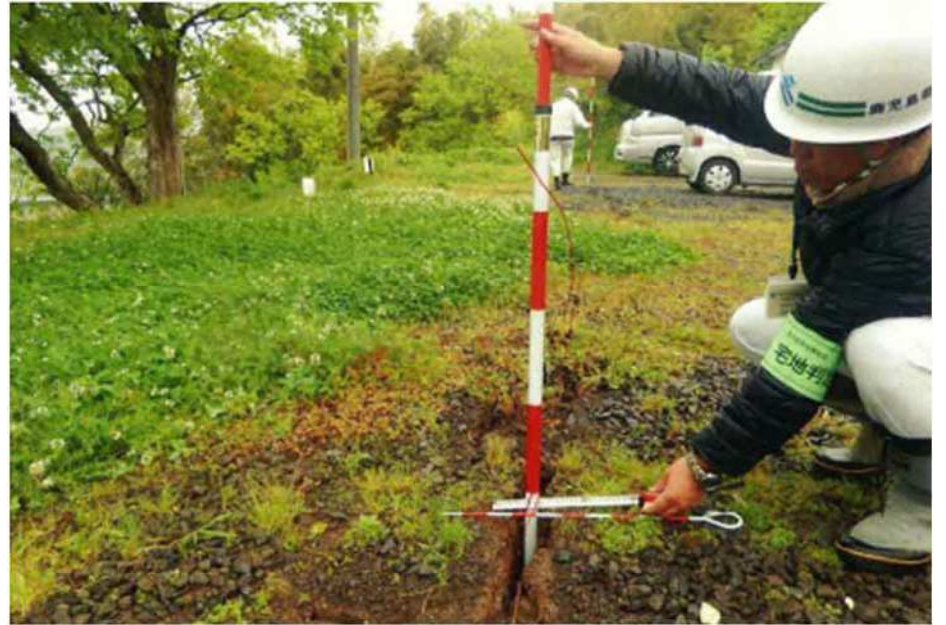
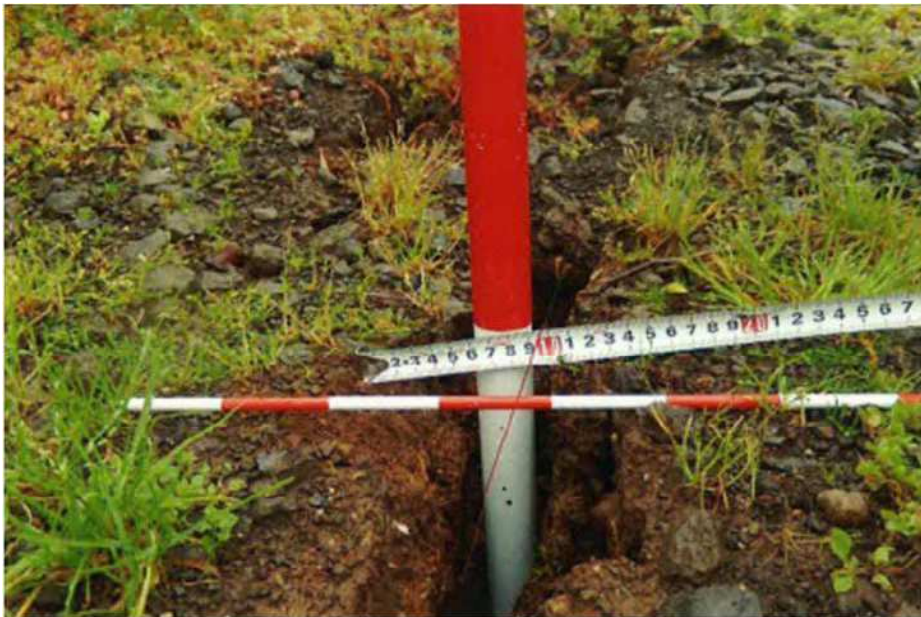
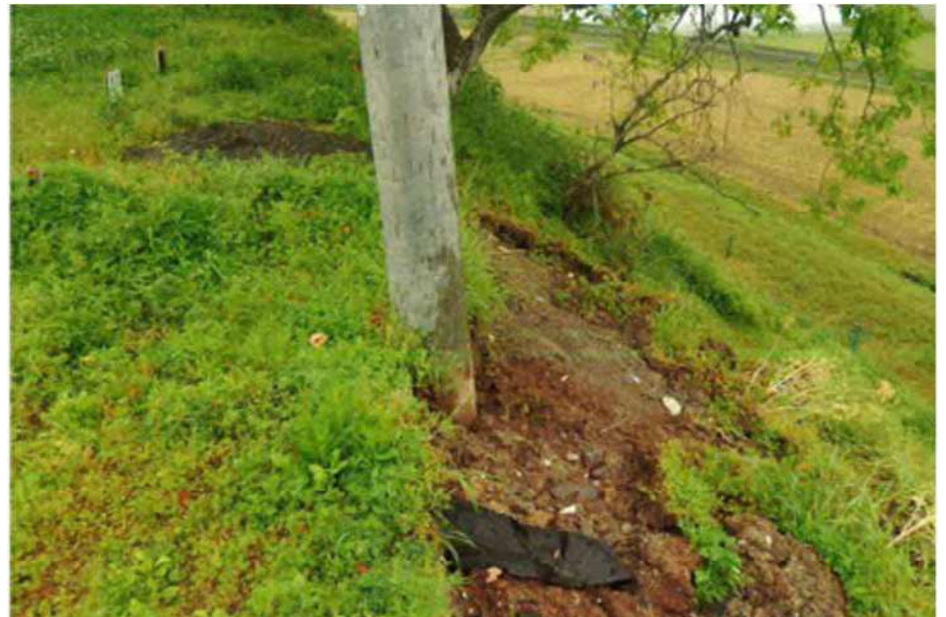
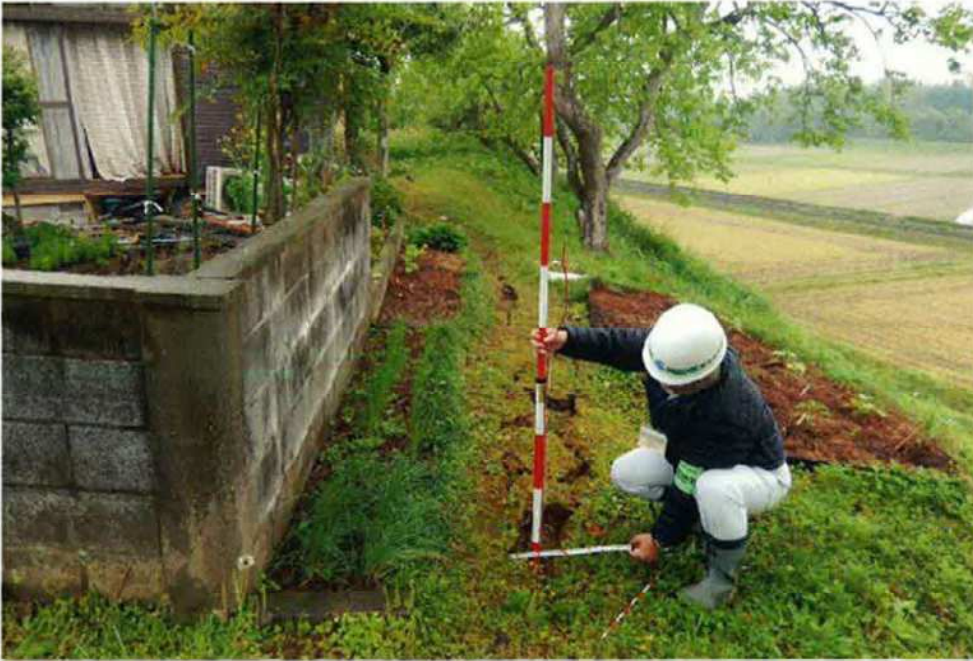
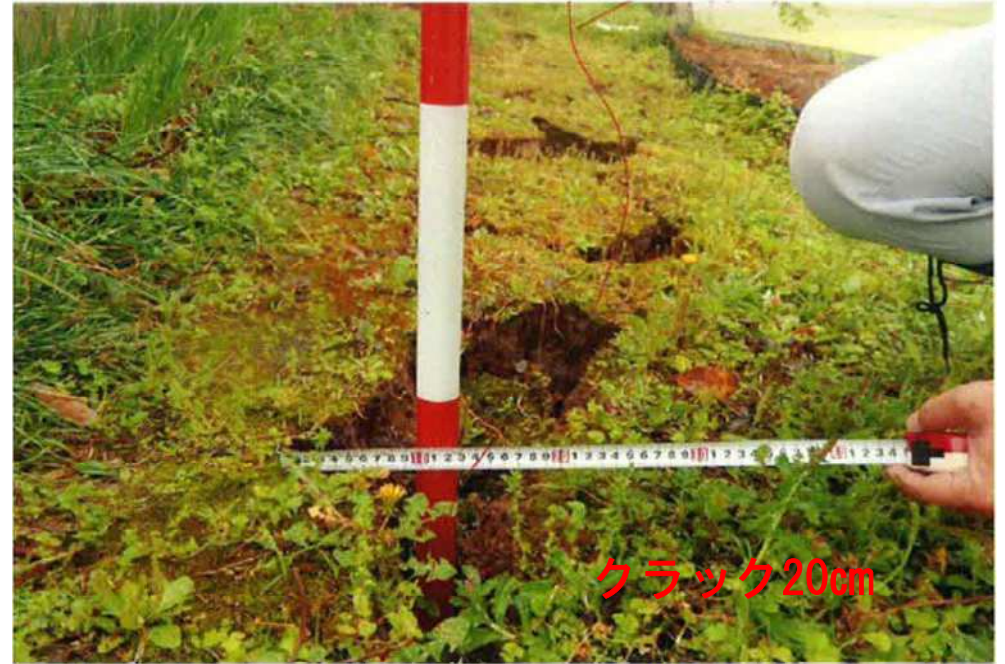
解説
 自然のり面が崩壊しています。
 また、その上部の地盤に円弧上のクラックが生じています。

宅地地盤の変状点は、写真よりクラックが最大20cmなので5点、湧水・噴砂は無いので無にチェックをつけます。

のり面・自然斜面の変状点は、写真・図より8点、湧水・落石は無いので無にチェックをつけます。したがって、判定値は最大変状点の8点となり、大被害となります。緊急度は大、拡大の見込み有となります。
