令和6年度
鳥取沿岸土砂管理連絡調整会議(東部地区)
＜要旨＞

鳥 取 県

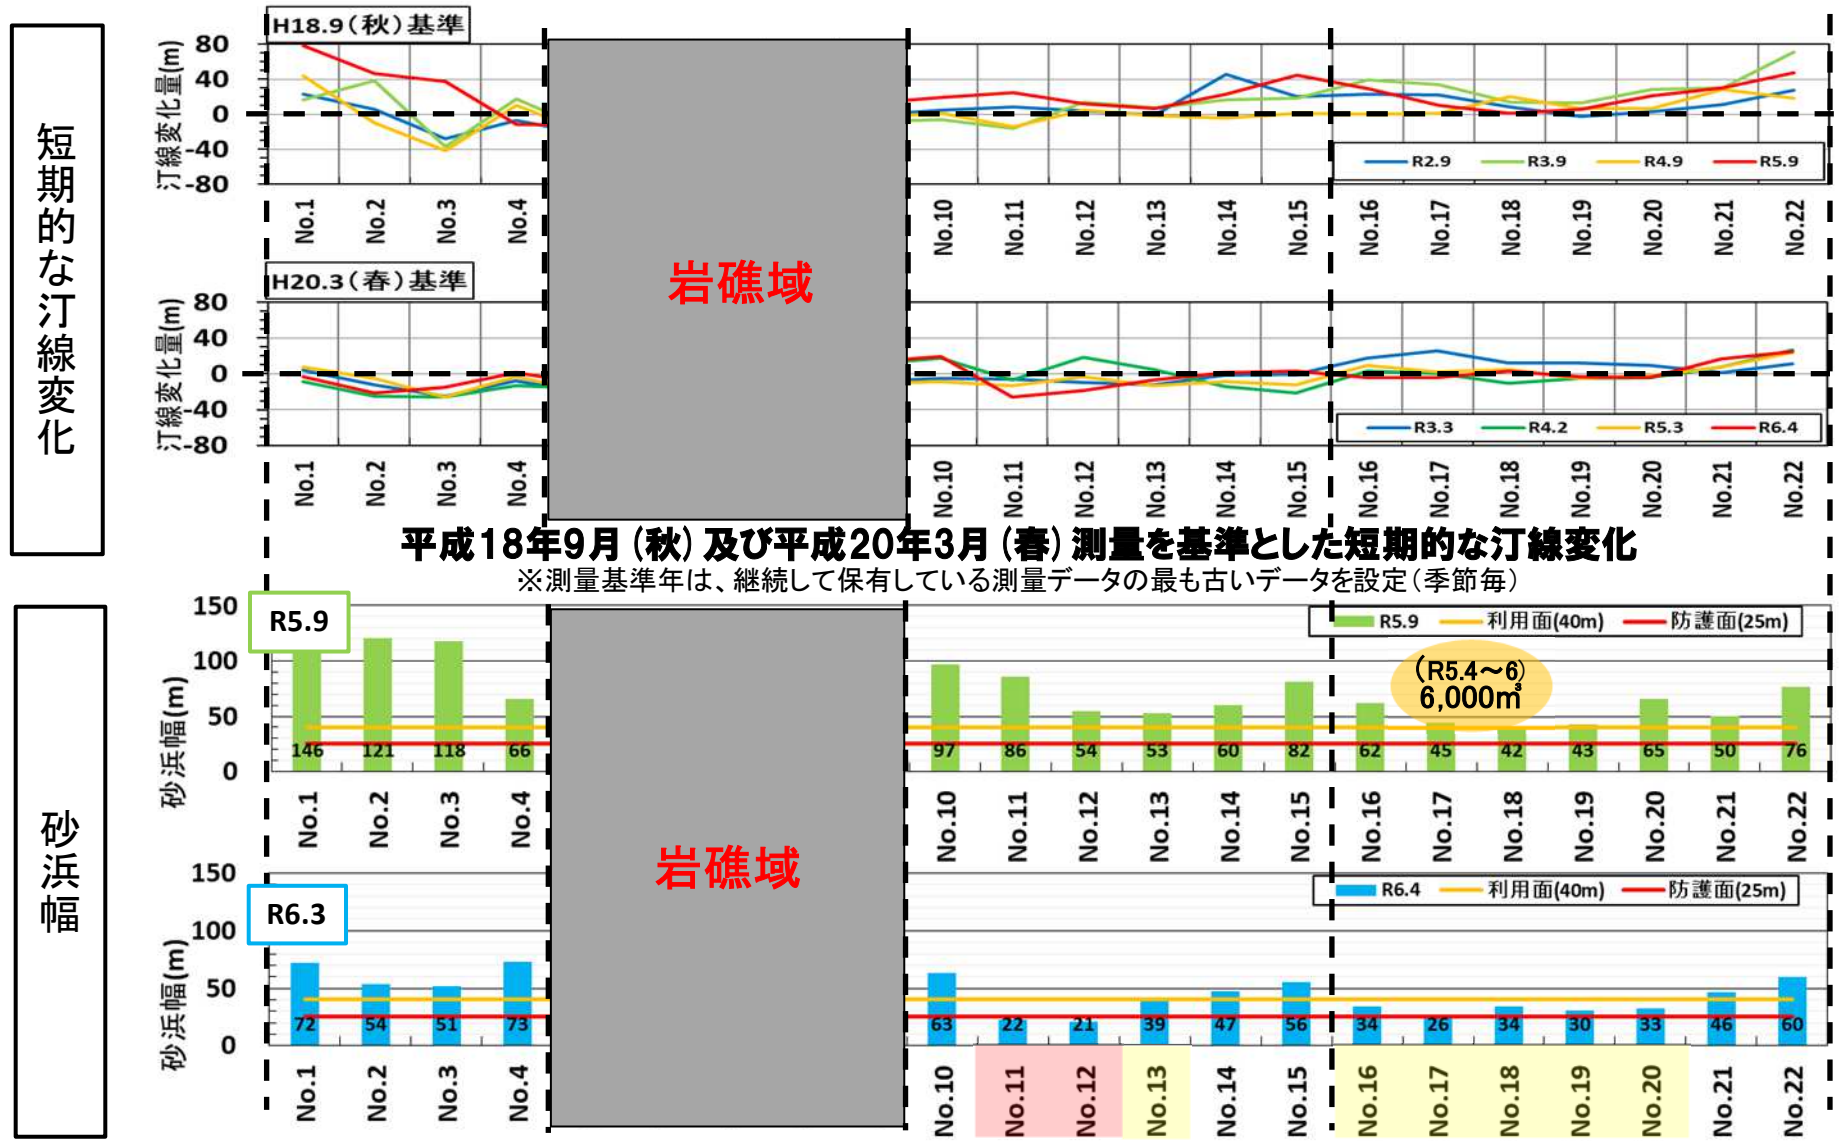
令和5年9月及び令和6年3月測量時の砂浜幅

砂浜幅 (R6春)：冬季風浪の影響により、一部 (No. 11、12) で防護面の目安浜幅 (25m) を下回っている。

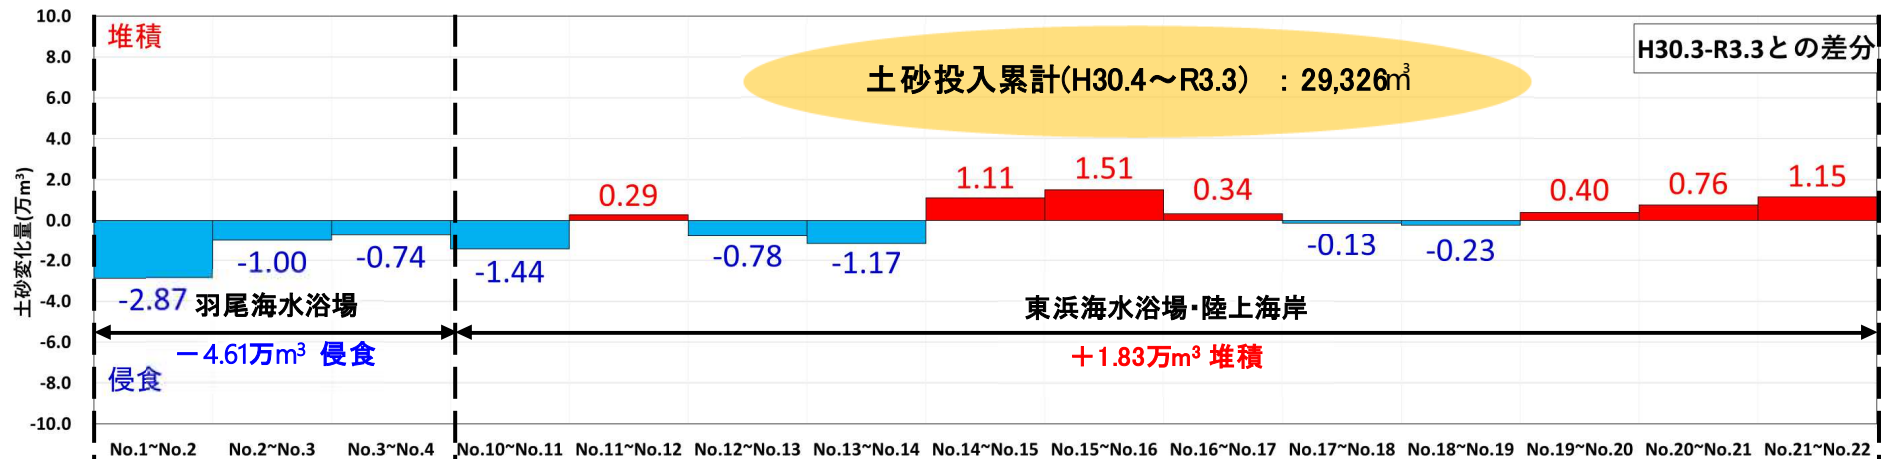
平成30年3月と令和3年3月の土砂量比較

○海岸全体として、約3万m³の侵食傾向にある。

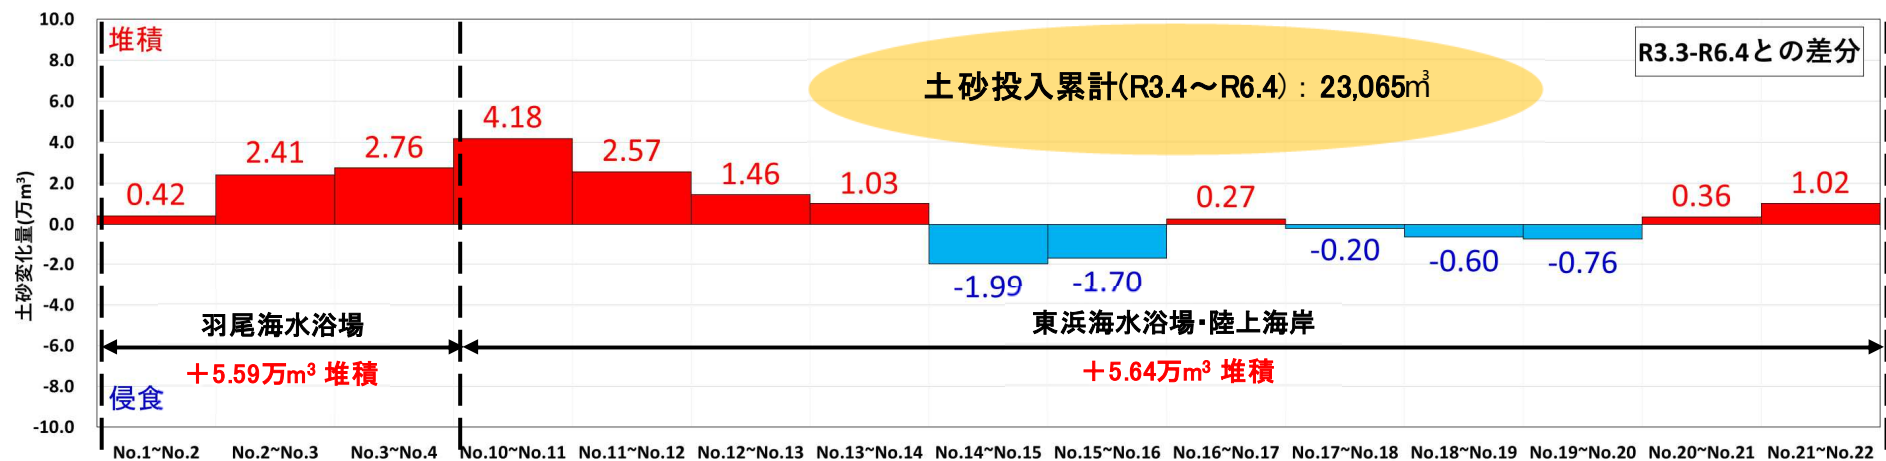
令和3年3月と令和6年3月の土砂量比較

○海岸全体として、約11万m³の堆積傾向にある。

○岬や防波堤の遮蔽域に土砂が堆積し、中央部では侵食の傾向が見受けられる。

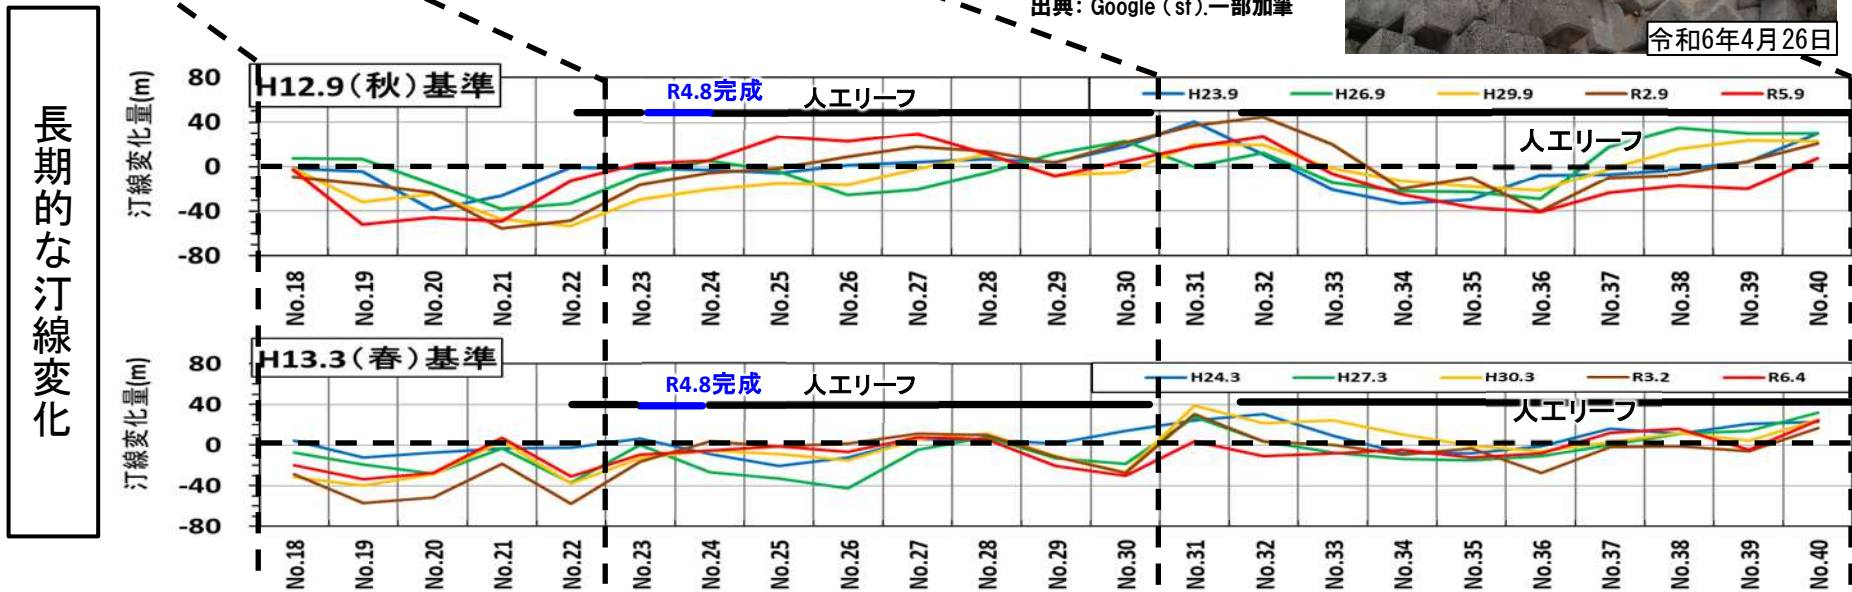
平成12年9月及び平成13年3月測量を基準とした長期的な汀線変化

長期的な汀線変化：西側人工リーフ背後ではリーフの整備による汀線の前進傾向が見られる。一方で、沖合施設のない西側人工リーフの更に西側や東側人工リーフの背後では経年的な汀線後退が確認される。

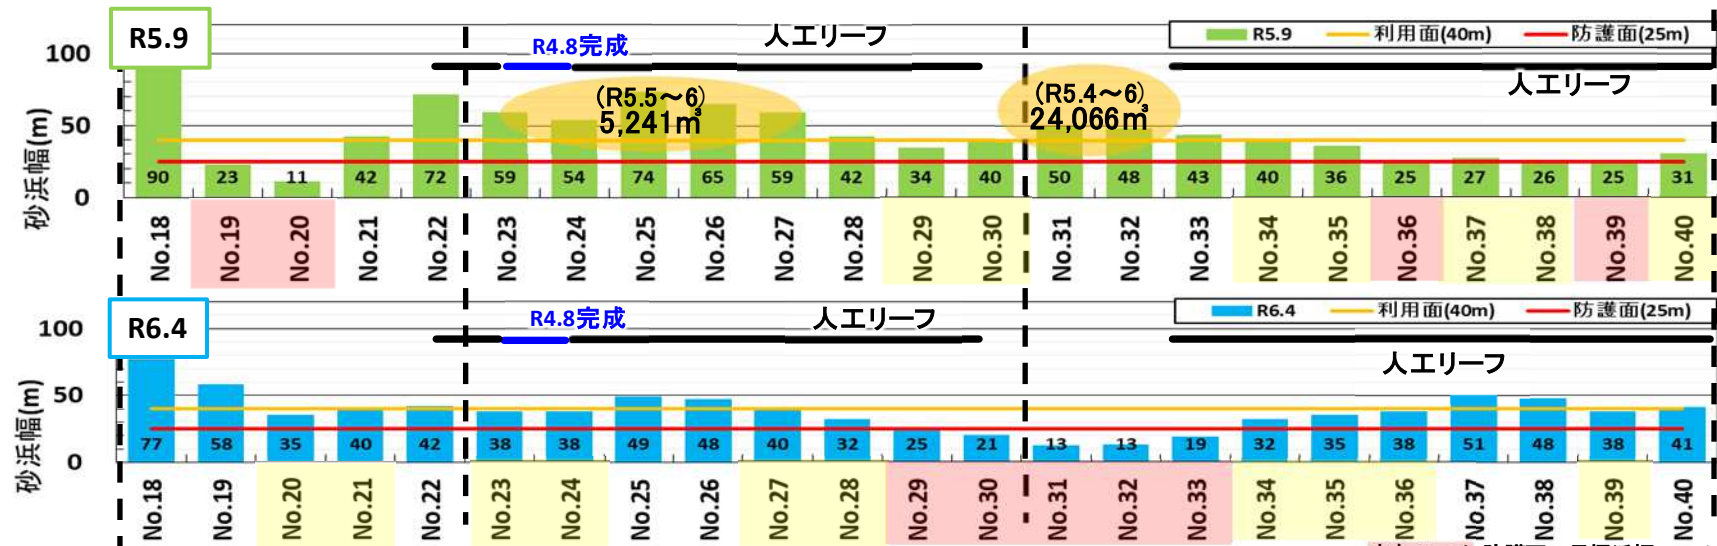
令和5年9月及び令和6年4月測量時の砂浜幅

砂浜幅R6(春)：冬季風浪の影響により、人工リーフ開口部の背後(No29~No33)で防護面の目安浜幅を下回っている。

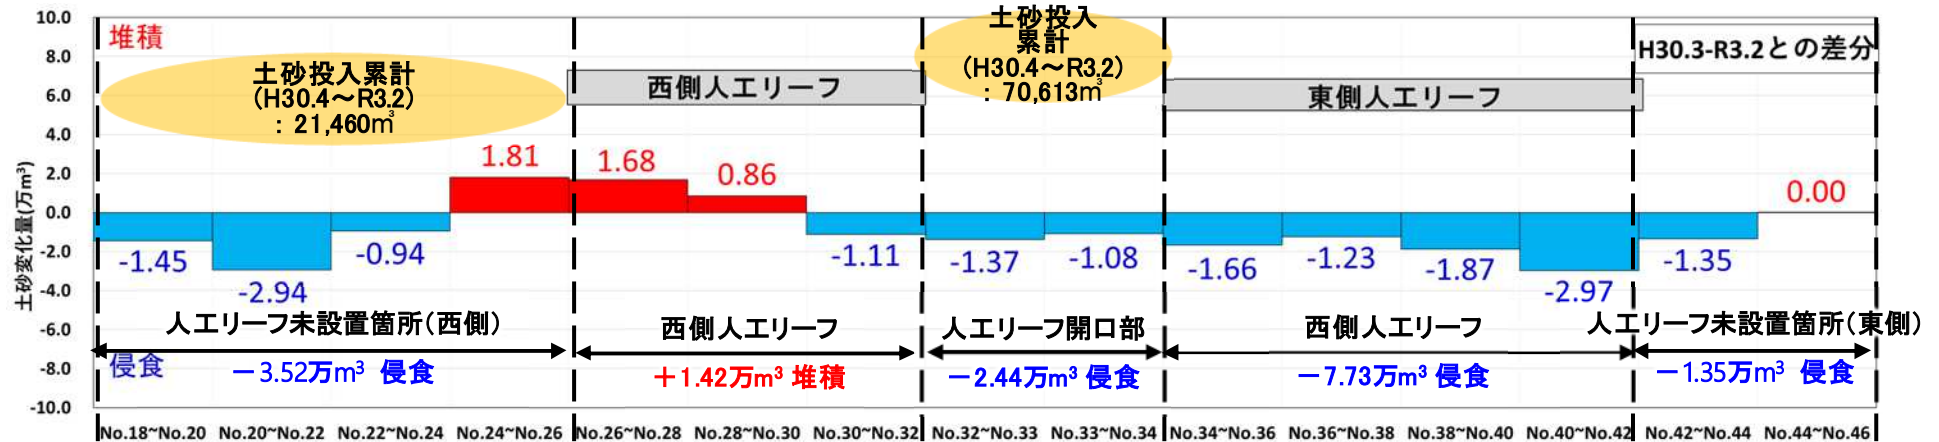
平成30年3月と令和3年2月の土砂量比較

○海岸全体として、約14万m³の侵食傾向にあり、全体的に侵食傾向が確認できる。

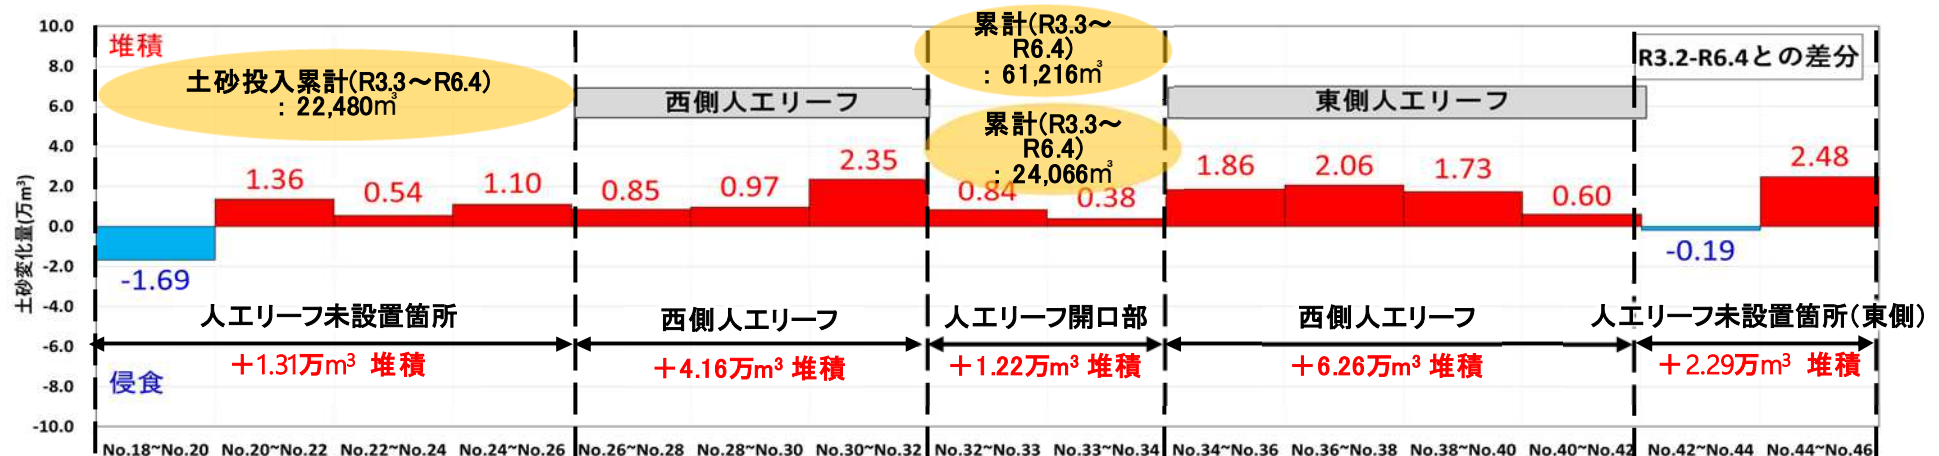
令和3年2月と令和6年4月の土砂量比較

○海岸全体として、約15万m³の堆積傾向にあり、全体的に堆積傾向となっている。

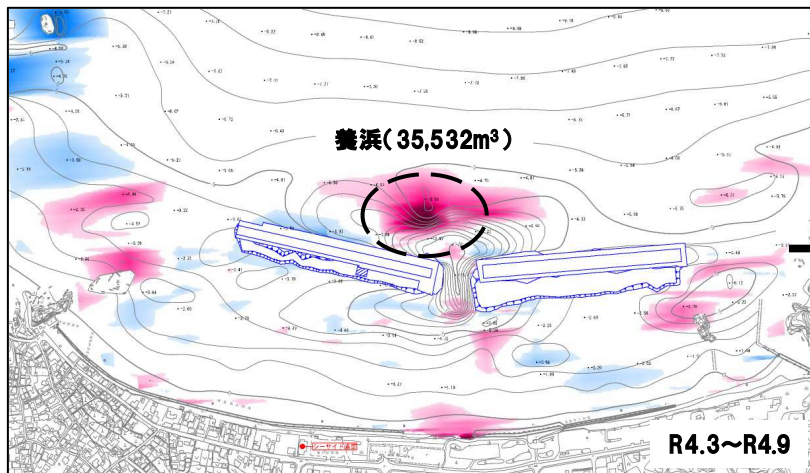
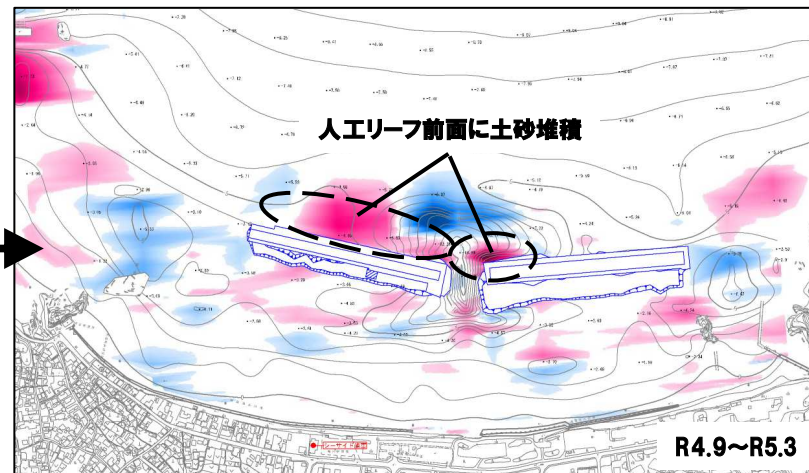
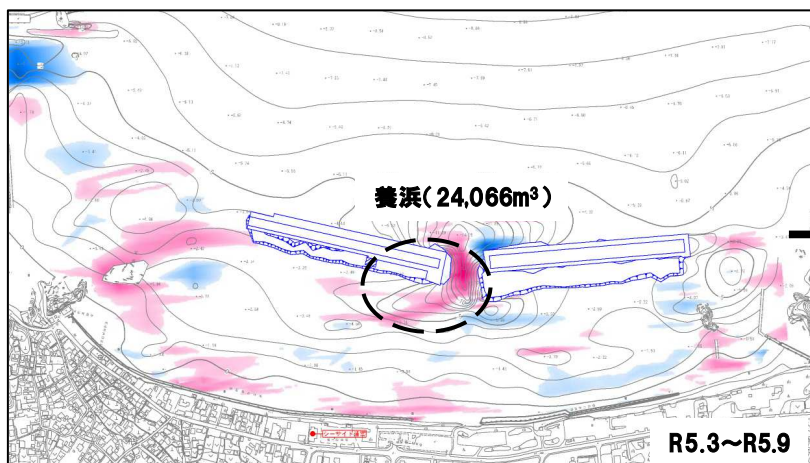
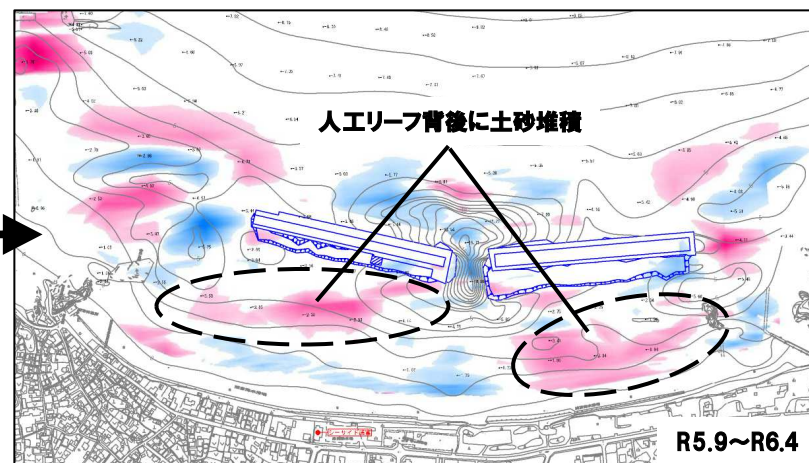
差高図(経年比較(R4.3~R6.4))

○R4.4~R4.7に人工リーフ開口部沖側へ養浜（35,532 m³）。人工リーフ開口部で発生している離岸流の影響により、沖側へ投入した土砂の大半が岸側へ移動せず、人工リーフ沖側（田後港側）に土砂堆積している。

○R5.4~R5.6に人工リーフ開口部岸側へ養浜（24,066 m³）。人工リーフ東側及び西側の汀線付近に土砂堆積が見られる。人工リーフ岸側への堆積により汀線の前進や波浪減衰効果が更に見込まれることから開口部岸側への養浜が望まれる。

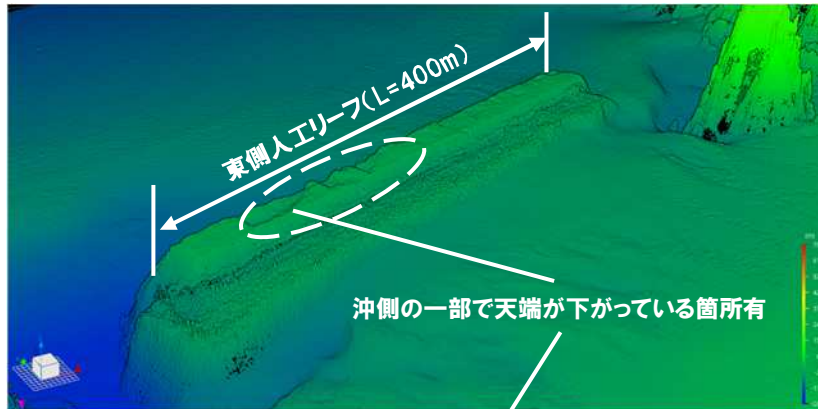
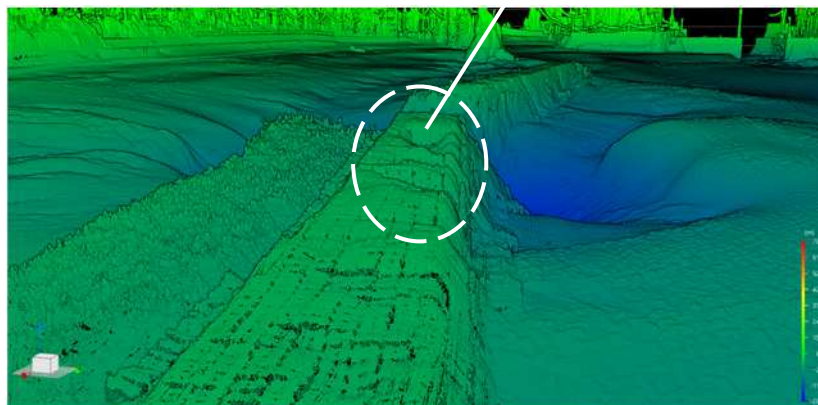
東側人工リーフ(令和4年9月測量)

- 平成24年度に、東側人工リーフの整備が完了。
- 沖側の一部区間で天端高が1.2m~1.7m程度下がっている状況。
- 西側人工リーフの沖側では碎波に伴う深掘れが確認できる。
