# 岩美海岸（浦富地区）侵食対策

# 岩美海岸（浦富地区） 侵食対策

## 諸問題を解決するため、リーフ整備方針を検討（H26～27年度）

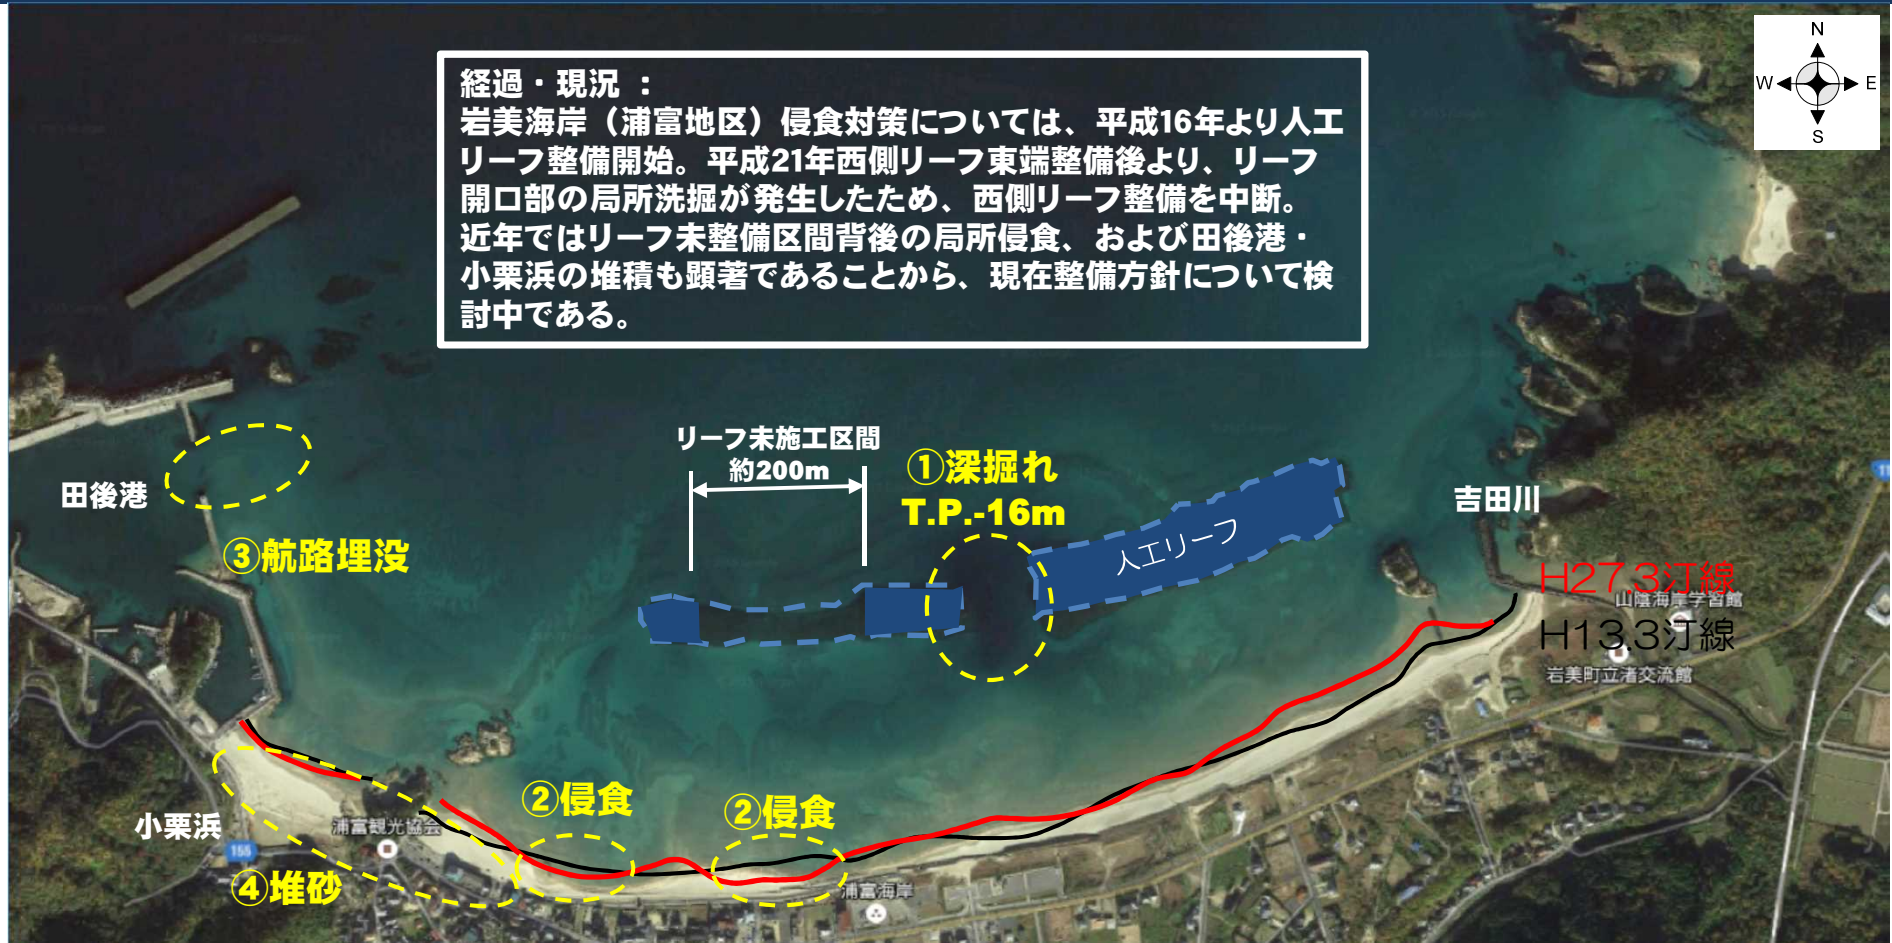
人工リーフ整備経緯

岩美海岸（浦富地区）侵食対策については、平成16年より人工リーフ整備開始。平成21年西側リーフ東端整備後より、リーフ開口部の局所洗掘が発生したため、西側リーフ整備を中断。近年ではリーフ未整備区間背後の局所侵食、および田後港・小栗浜の堆積も顕著であることから、現在整備方針について検討中である。

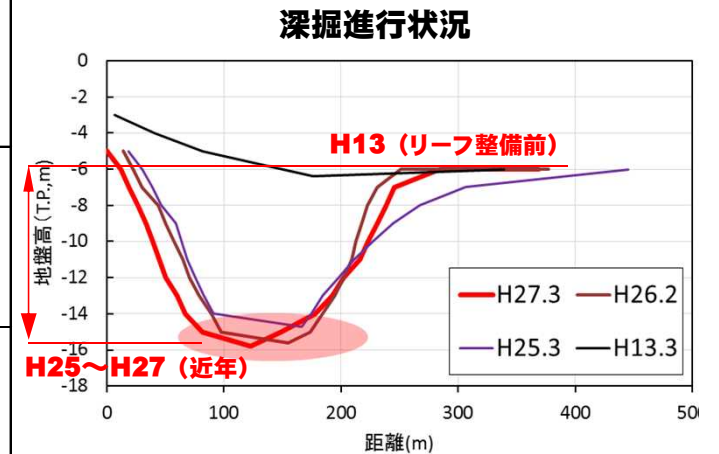
No.	現在の課題	原因	今後の対応
①	リーフ開口部深掘	・冬季風浪時等に開口部で強い離岸流により局所洗掘発生	西側リーフ整備を進め、深掘の進行状況を見ながら、状況に応じ開口部構造を検討
②	西側リーフ背後汀線局所侵食	・西側リーフ背後の波浪低減・堆砂効果小 ・東側リーフ整備による、西側リーフ背後の漂砂減	西側リーフ未整備箇所の実施
③	田後港航路埋没	・海岸西側に遮蔽域形成 ・西向きに沿岸漂砂卓越	サンドリサイクルにより堆砂対策を実施。（田後港の堆砂状況を注視し、リーフ整備により急激に増加するようであればハード対策も検討）
④	小栗浜堆砂

- ・ **西側人工リーフ整備を実施**（ただし開口部深掘の進行状況を注視しながら）
- ・ **田後港**および**小栗浜**については、引き続き**サンドリサイクル**にて対応
