鳥取県中部沿岸土砂管理連絡調整会議

説 明 資 料

平成 27 年 11 月 4 日

鳥 取 県

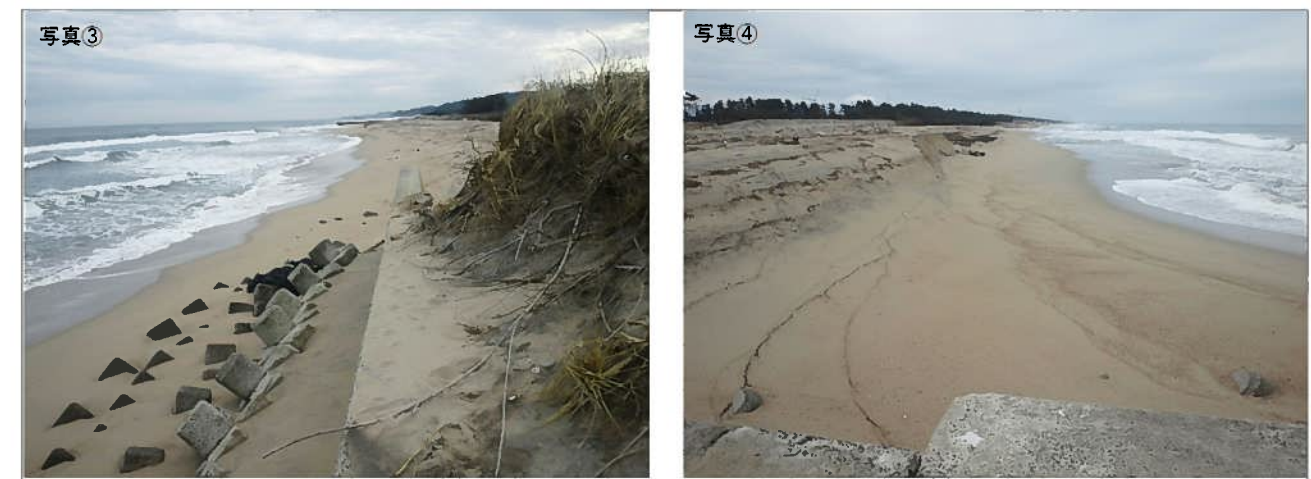
図 3.2.3 東新田場の浜崖の状況（平成 27 年 1 月 14 日撮影）

- ・天神川左岸の東新田場から国坂では、平成 21 年頃より侵食傾向が続いている。天神川の河口砂州の発達に伴う土砂供給の変化（減少）が、要因の一つと考えられる。（コメント③）
- ・平成 26 年 9 月～平成 27 年 3 月の汀線変化によれば、国坂は付近の汀線が約 30m 程度後退している。（コメント④）

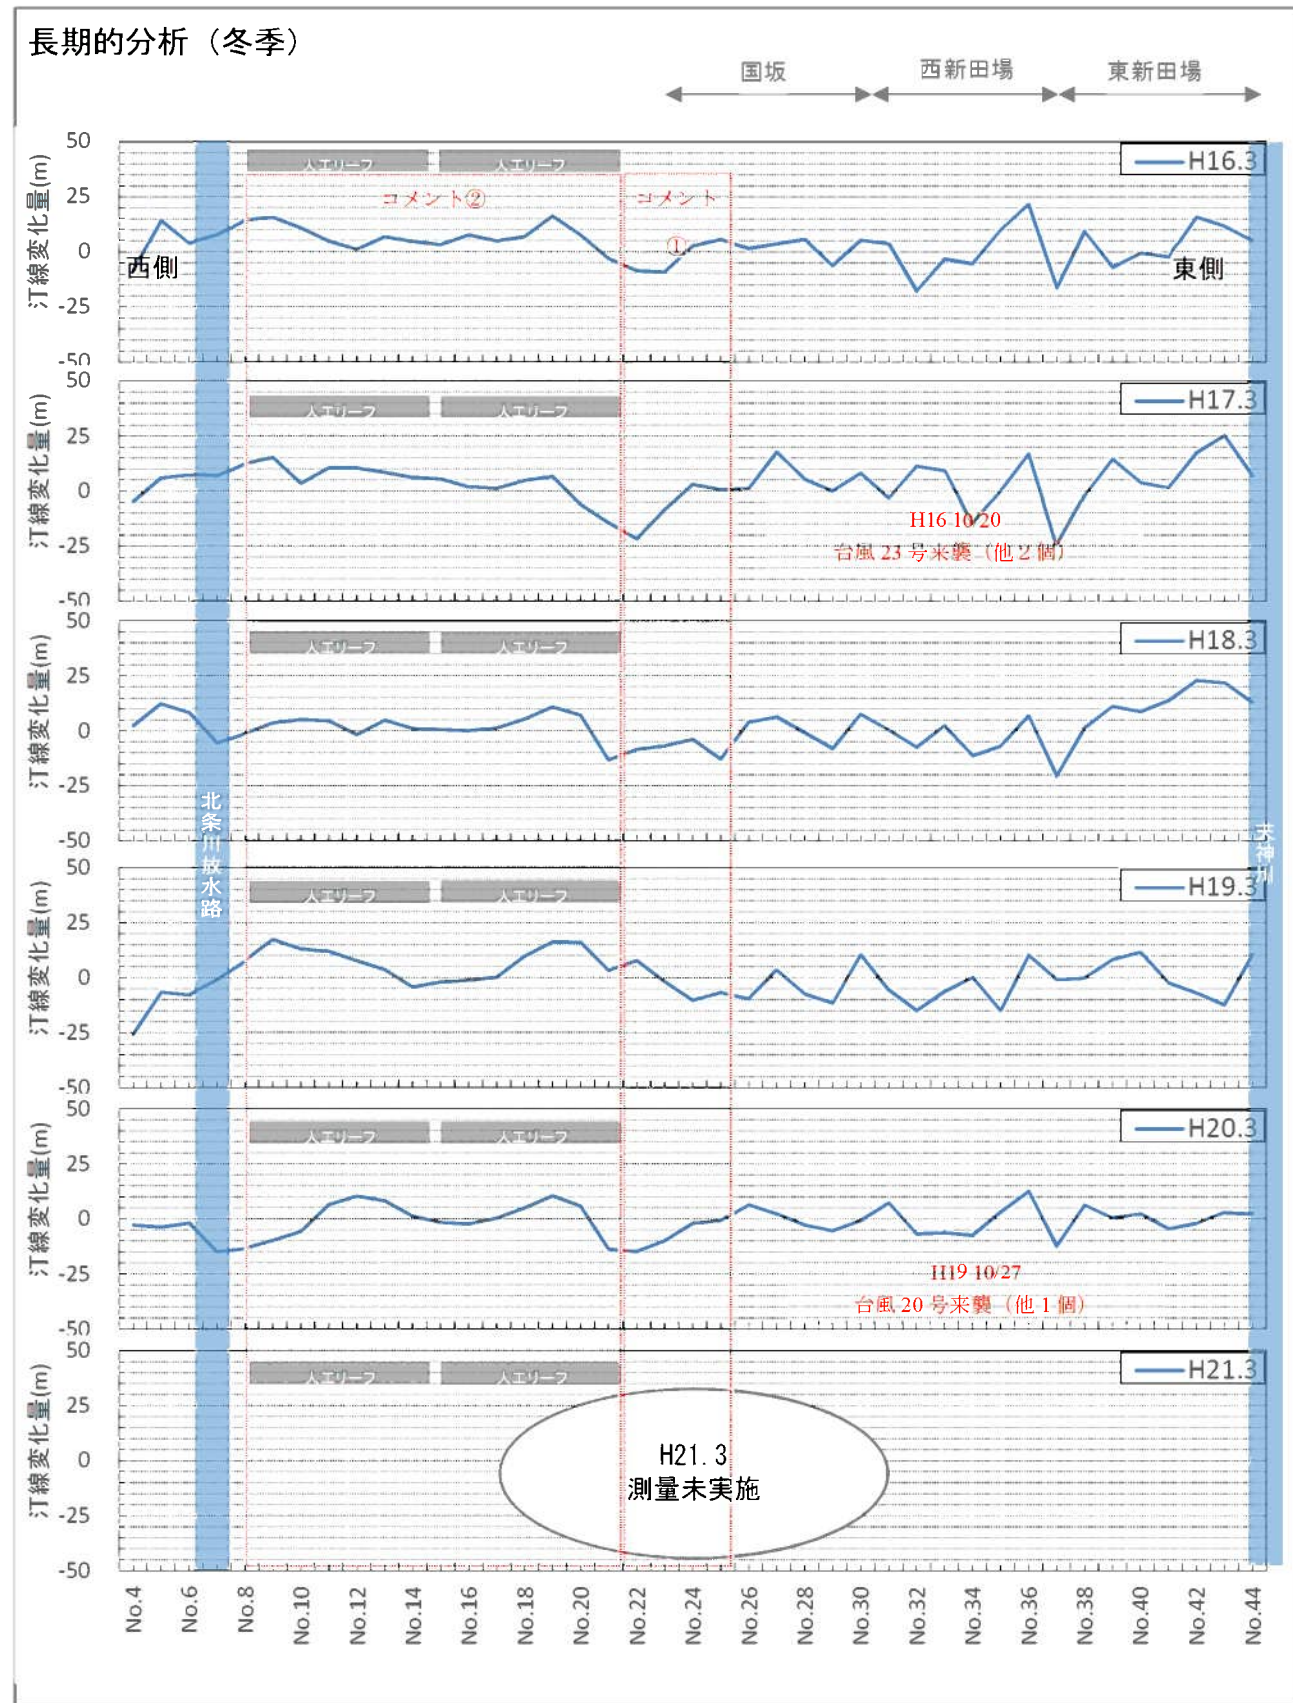
図 3.2.4 天神川左岸地区における汀線の経年変化状況（平成 15 年 9 月汀線基準）

- ・平成 12 年に完成した人工リーフ周辺では、人工リーフ東側の汀線が人工リーフによる土砂の引き込みによると思われる後退が見られる。（コメント①）
- ・人工リーフ背後の浜幅は、安定もしくは前進傾向を示し、人工リーフ施設の設置されていない周辺海岸と比べて安定している。特に北条川放水路付近の浜幅は顕著に前進傾向を示した。（コメント②）
