【分析結果】

2.3.4 浜幅分析

2.4 問題点および今後の方針

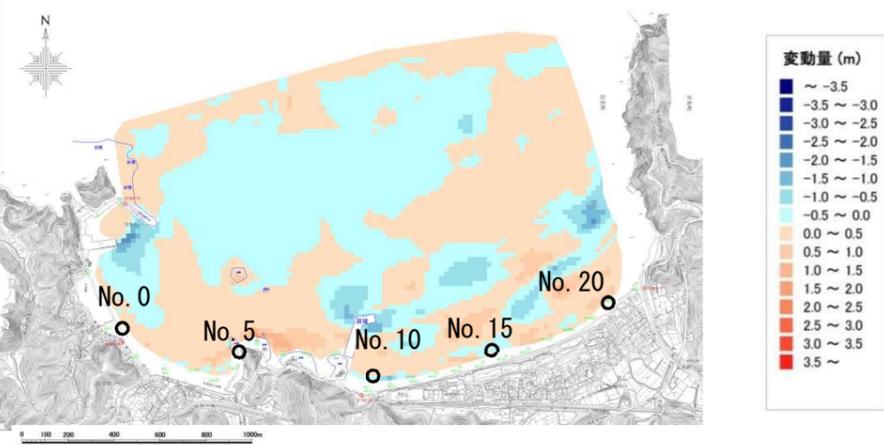
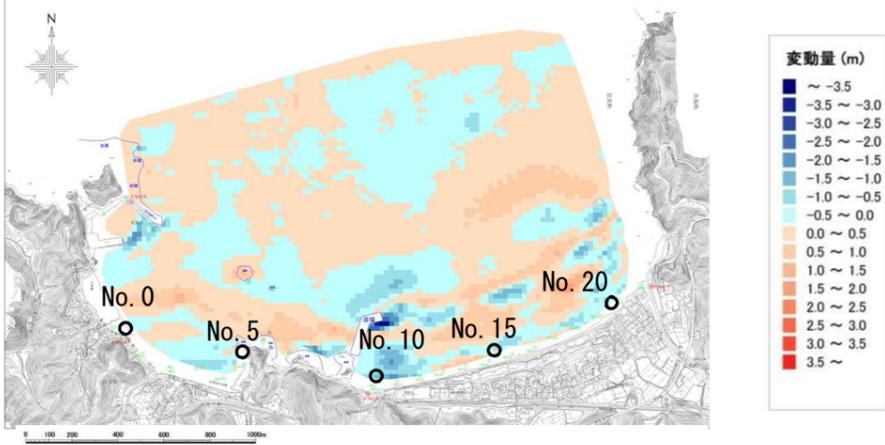
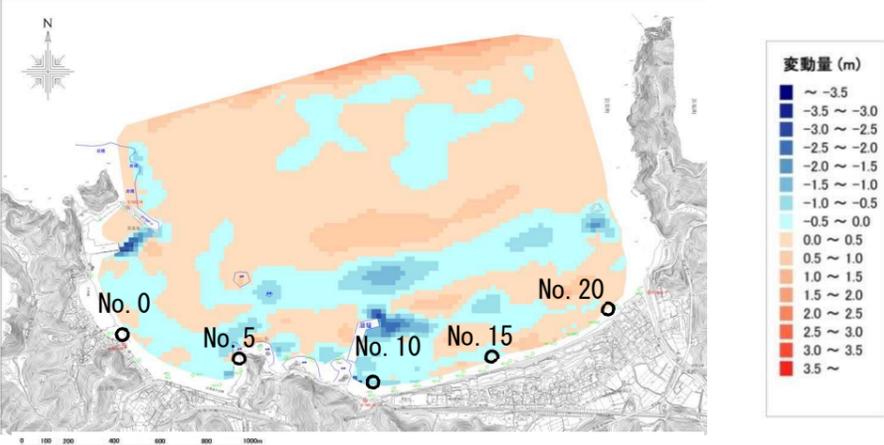
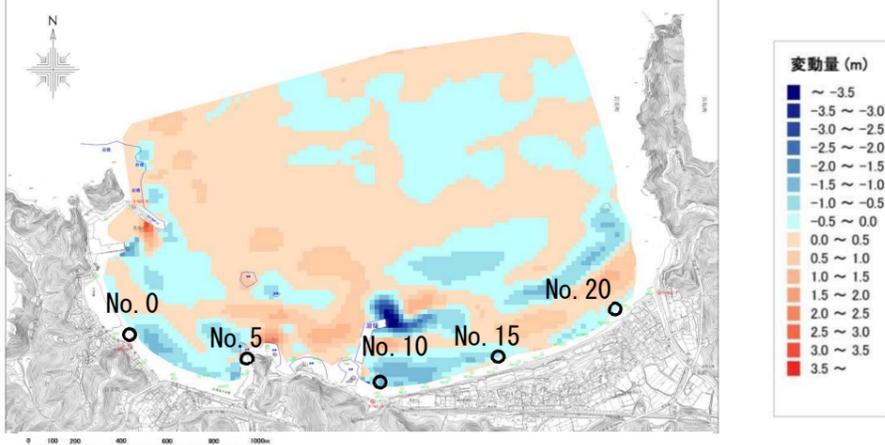
図 2.3.7 標高差分図（長期的分析）

<ul style="list-style-type: none"> • No.5 東部の岩礁帯において、2.0m 程度の堆積傾向がみられた。 • 潜り突堤（No.10）の沖側の先端部で地盤の低下傾向を示した。 • 西側海岸（No.0～No.4）は、東側海浜に比べると地盤高の侵食量は少なく、安定傾向を示している。 	<ul style="list-style-type: none"> • 全体的に変動量が-2m～2m となっており安定傾向となっている。 • 潜り突堤（No.10）の東側及び沖側の先端部で地盤の低下傾向を示した。 • 山の張り出し部（No.5～No.10 の間に存在）の沖側は堆積，侵食が見られる。 • 西側海岸（No.0～No.4）は、東側海浜に比べると地盤高の侵食量は少なく，安定傾向を示している。
平成 18 年 9 月から平成 25 年 9 月(7 年間)	平成 18 年 9 月から平成 26 年 3 月(7.5 年間)

<ul style="list-style-type: none"> • 東漁港および潜り突堤の北部で 3m 程度の侵食傾向となっていた。 • 潜り突堤（No.10）の東側及び沖側の先端部で地盤の低下傾向を示した。 • 山の張り出し部（No.5～No.10 の間に存在）の沖側は堆積，侵食が見られる。 	<ul style="list-style-type: none"> • 東漁港付近で 3.0m 程度の堆積がみられた。 • 潜り突堤（No.10）の東側及び沖側の先端部で地盤の低下傾向を示した。 • 東漁港の港口部の堆積傾向が見られる。

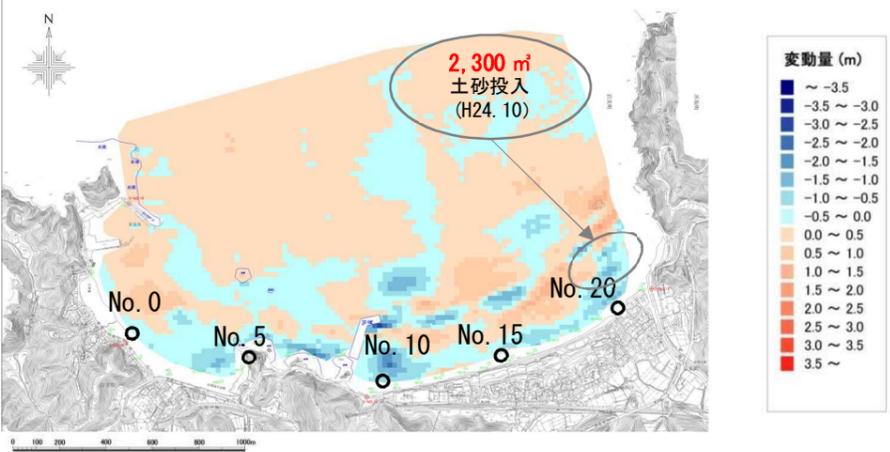
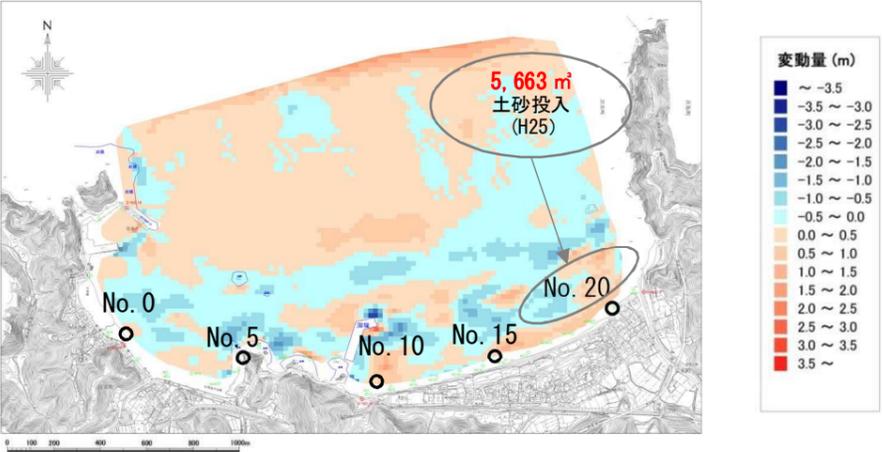
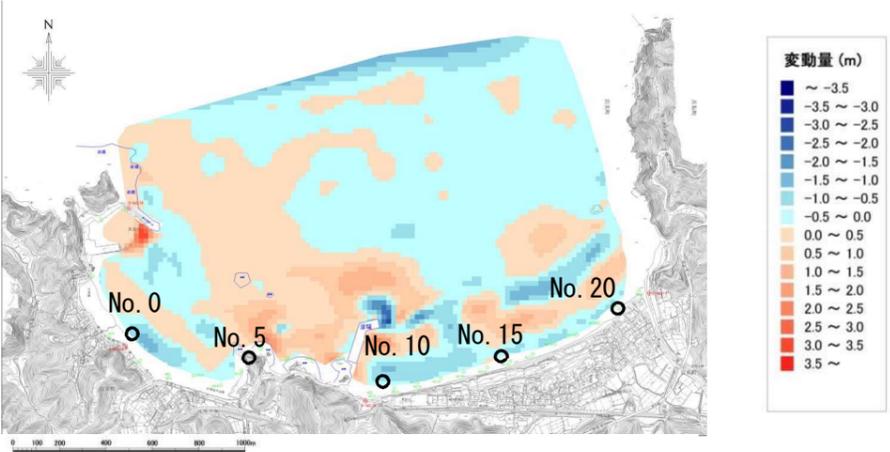
図 2.3.9 標高差分図 (短期的分析)

<ul data-bbox="1528 850 2516 945" style="list-style-type: none"> ・ 汀線付近は 2.0m 程度の侵食傾向となっていた. ・ 潜り突堤 (No.10) の東側及び沖側の先端部で地盤の低下傾向を示した. ・ 山の張り出し部 (NO.5~NO.10 の間に存在) の沖側は堆積, 侵食が見られる.
<p data-bbox="207 961 742 993">平成 25 年 3 月から平成 25 年 9 月(6 ヶ月間)</p>	<p data-bbox="1460 961 1994 993">平成 25 年 9 月から平成 26 年 3 月(6 ヶ月間)</p>

<ul data-bbox="281 1543 1261 1606" style="list-style-type: none"> ・ 潜り突堤の北部で 3m 程度の侵食がみられた. ・ 山の張り出し部 (NO.5~NO.10 の間に存在) の沖側は堆積, 侵食が見られる. 	<ul data-bbox="1528 1543 2686 1690" style="list-style-type: none"> ・ 東漁港付近で 3.0m 程度の堆積がみられた. ・ No.5~No.10 の岩礁帯は 2.5m 程度の堆積傾向となっていた. 潜り突堤 (No.10) の先端部が大きく侵食されていることから、この付近で高流速が生じて西側海岸に砂が異動している可能性がある.

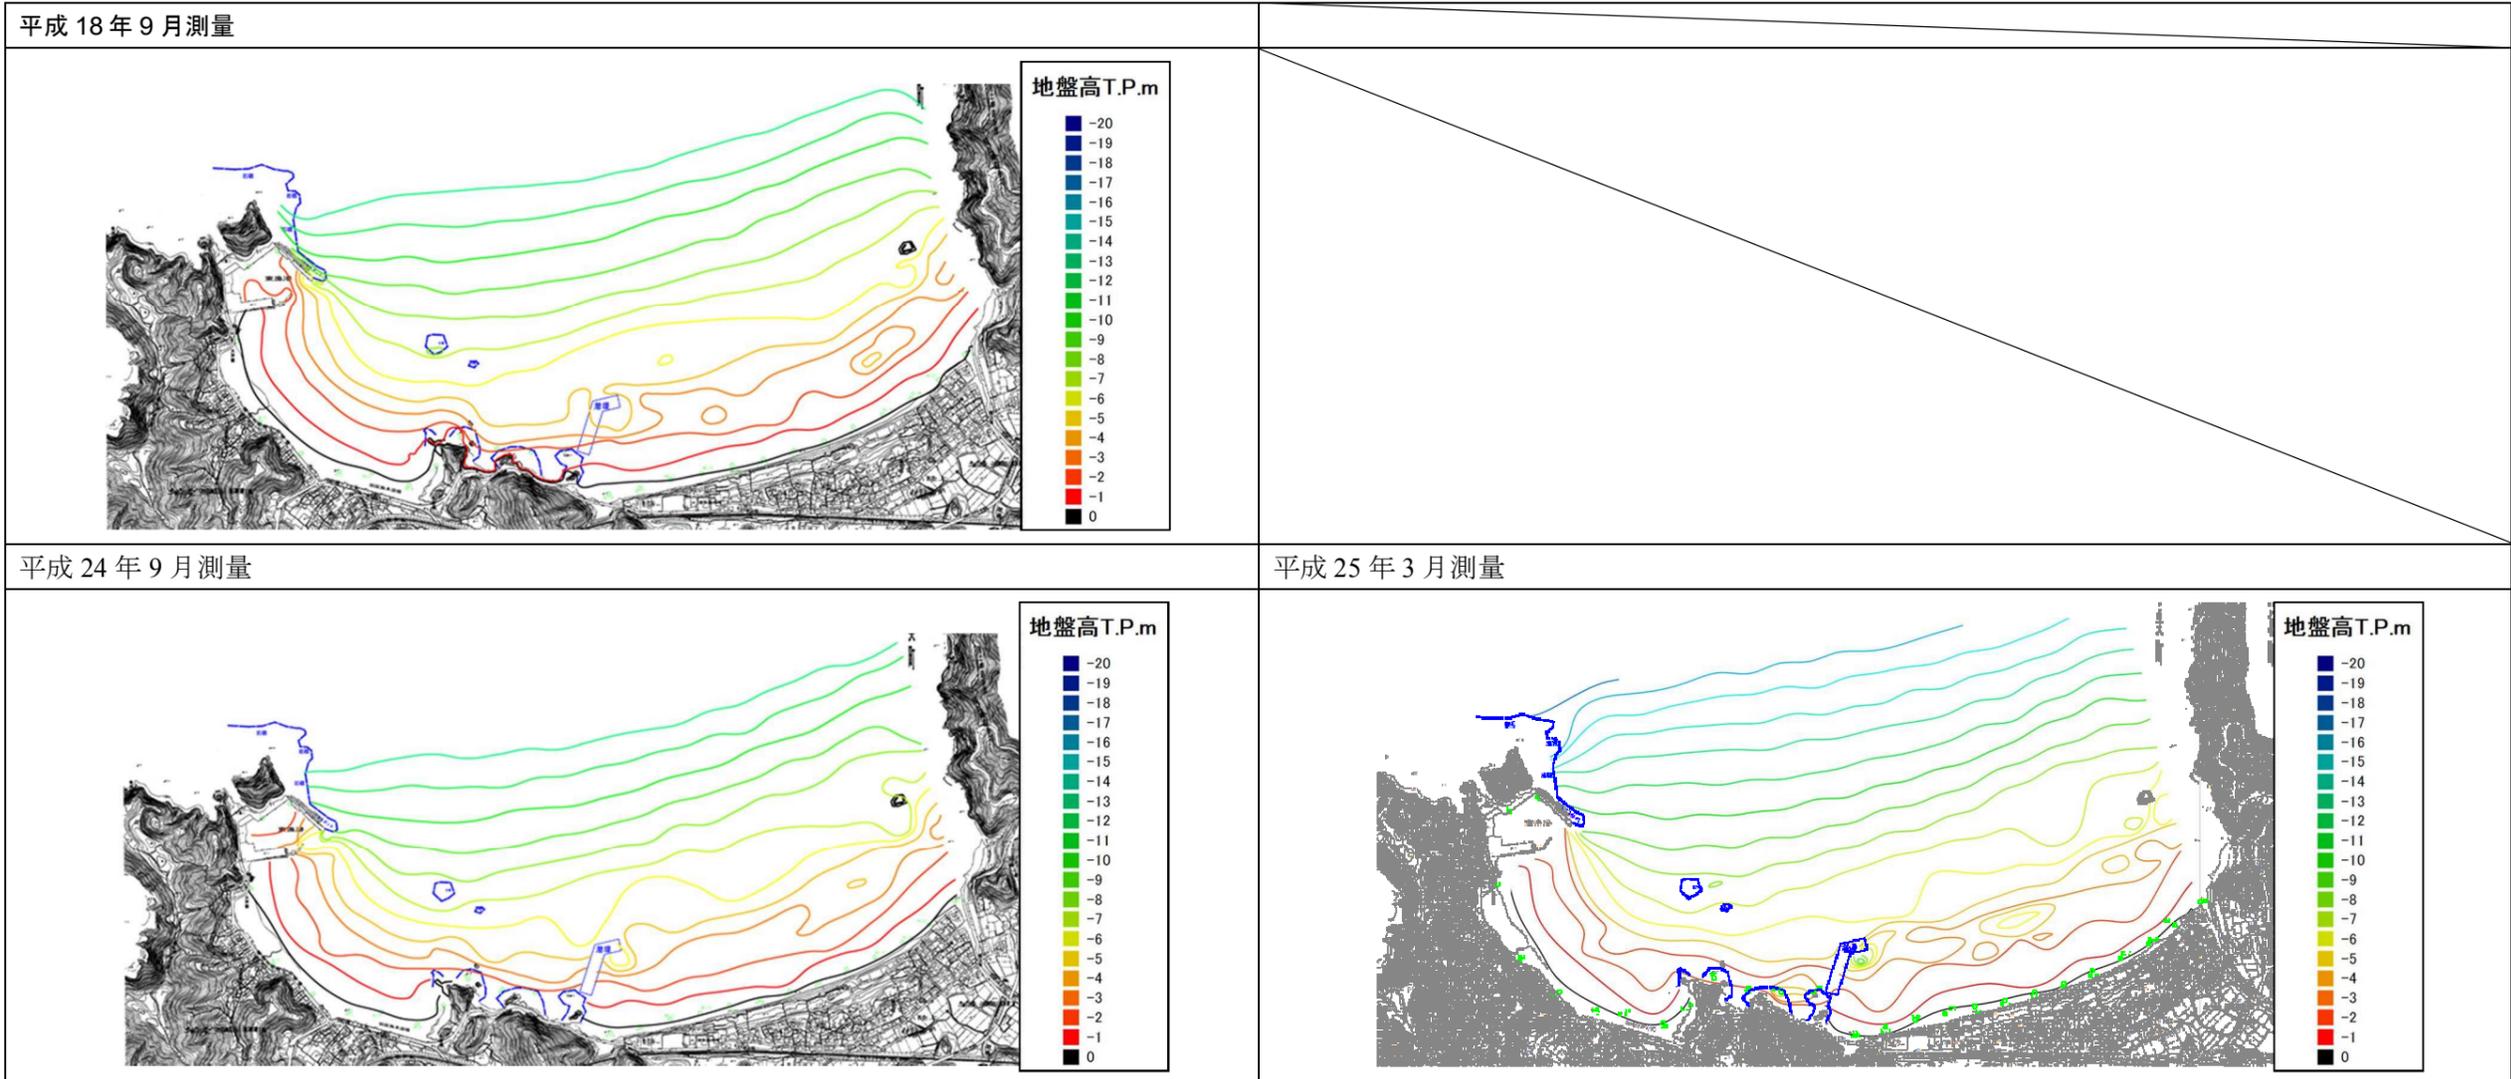
図 2.3.11 岩美海岸（陸上地区）の等深線図

※参考までに、標高差分図の作成時に使用した等深線データを以下に示す。

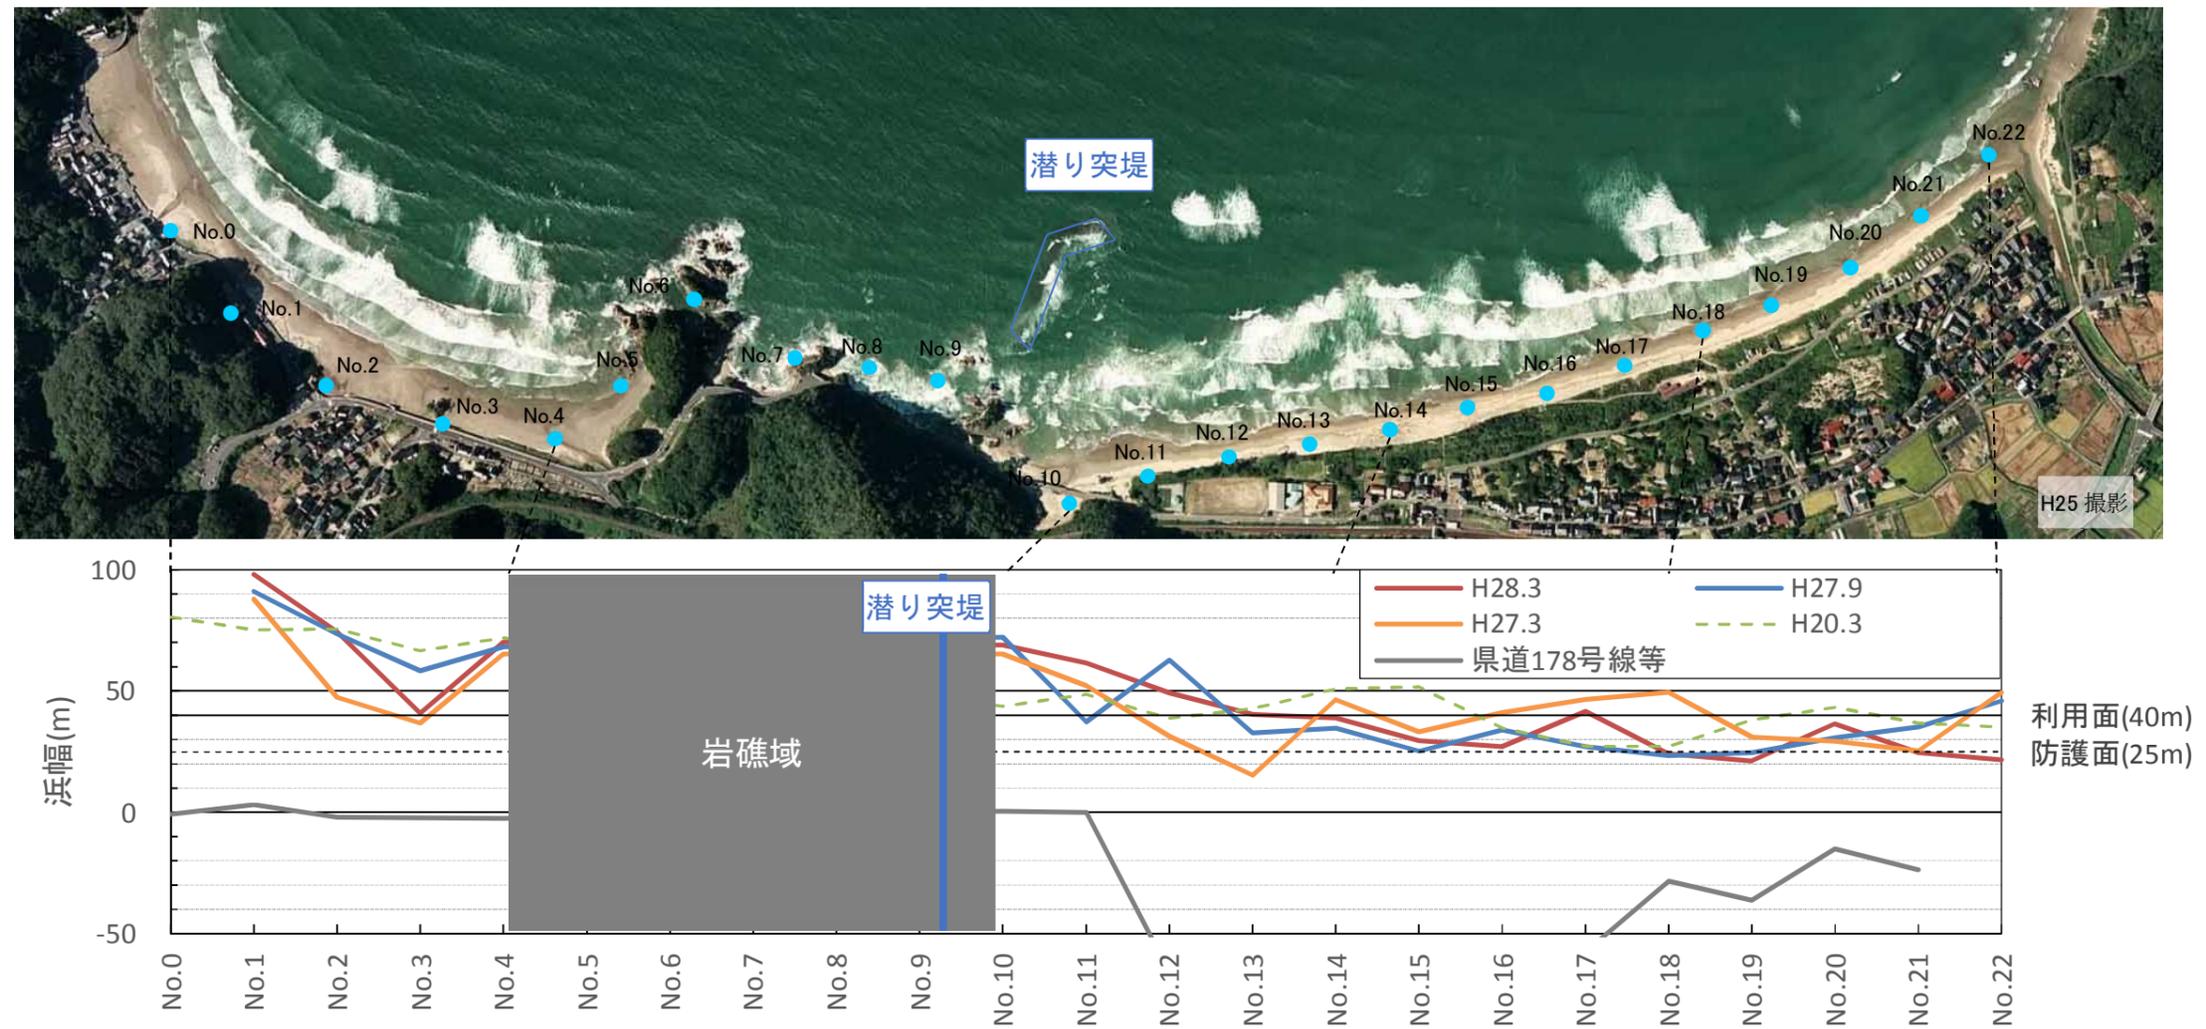
図 2.3.13 目安となる浜幅

本分析では、浜幅の目安を、『防護』『利用』から設定をしており、防護面については打上げ高計算より25m、利用面については海水浴利用の観点から40mに浜幅を設定し、評価を行っている。

- ・ No.13 付近について、平成27年3月には汀線の後退がみられるが、直近の測量結果では前進傾向が確認され、利用面の浜幅を満たす結果となっている。
- ・ 防護面においては概ね満たしているものの、当海岸は海水浴場として利用される箇所であるため、利用面の浜幅からも注視していく必要がある。
