3.3.4 浜幅分析

3.4 問題点および今後の方針

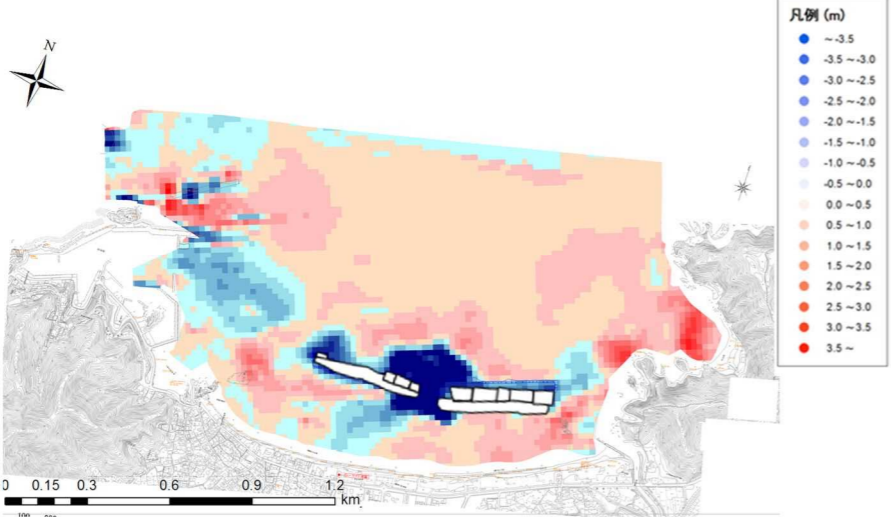
<p data-bbox="276 898 795 930">・ 開口部では局所的な洗掘が生じている.</p>	<p data-bbox="1454 310 1982 342">平成 16 年 3 月から平成 27 年 3 月(11 年間)</p>

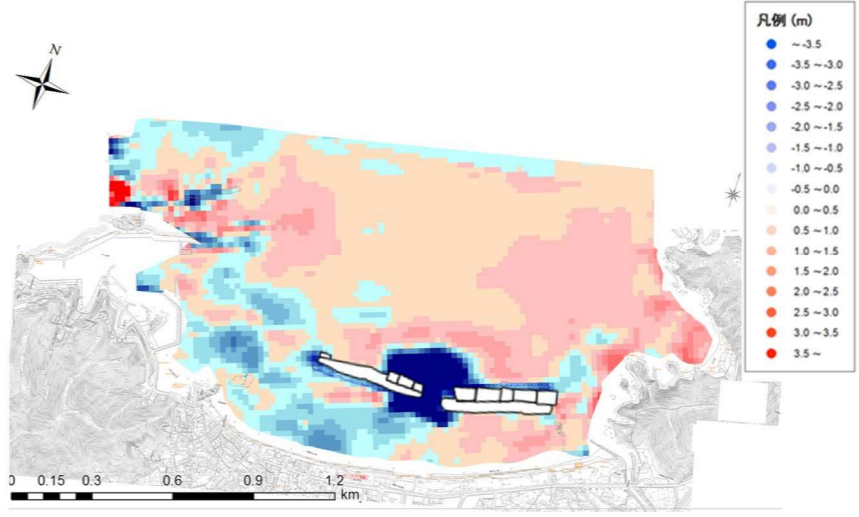
<p data-bbox="1528 898 2047 930">・ 開口部では局所的な洗掘が生じている.</p>
<p data-bbox="201 1033 750 1064">平成 16 年 3 月から平成 27 年 9 月(11.5 年間)</p>

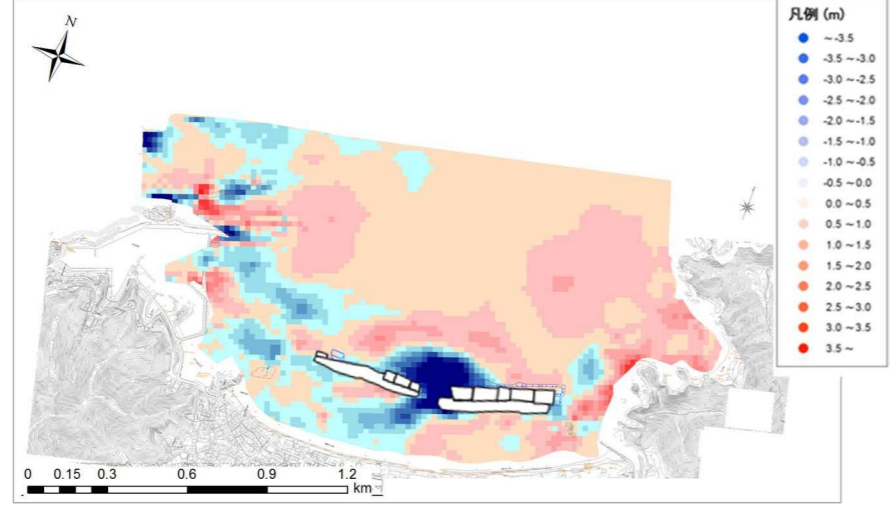
<p data-bbox="276 1621 795 1652">・ 開口部では局所的な洗掘が生じている.</p>	<p data-bbox="1454 1033 1982 1064">平成 16 年 3 月から平成 28 年 3 月(12 年間)</p>

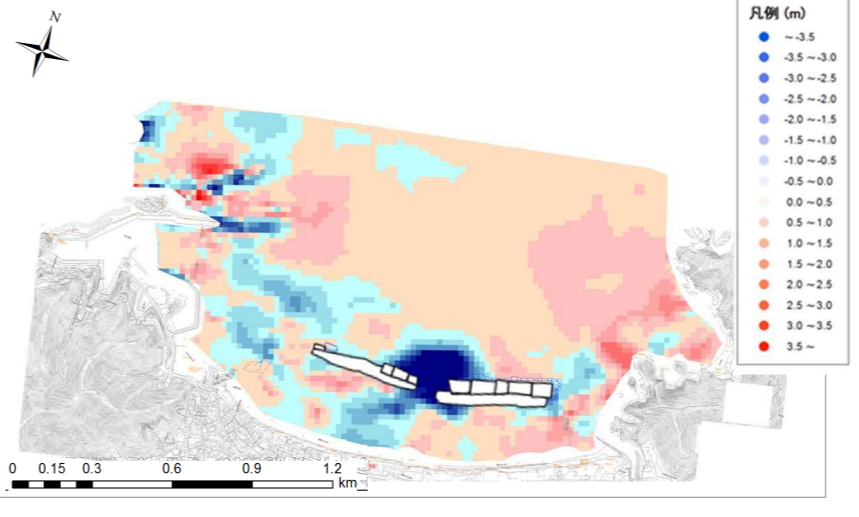
図 3.3.11 標高差分図(平成 16 年 3 月を基準)

<p data-bbox="1528 1621 2047 1652">・ 開口部では局所的な洗掘が生じている.</p>

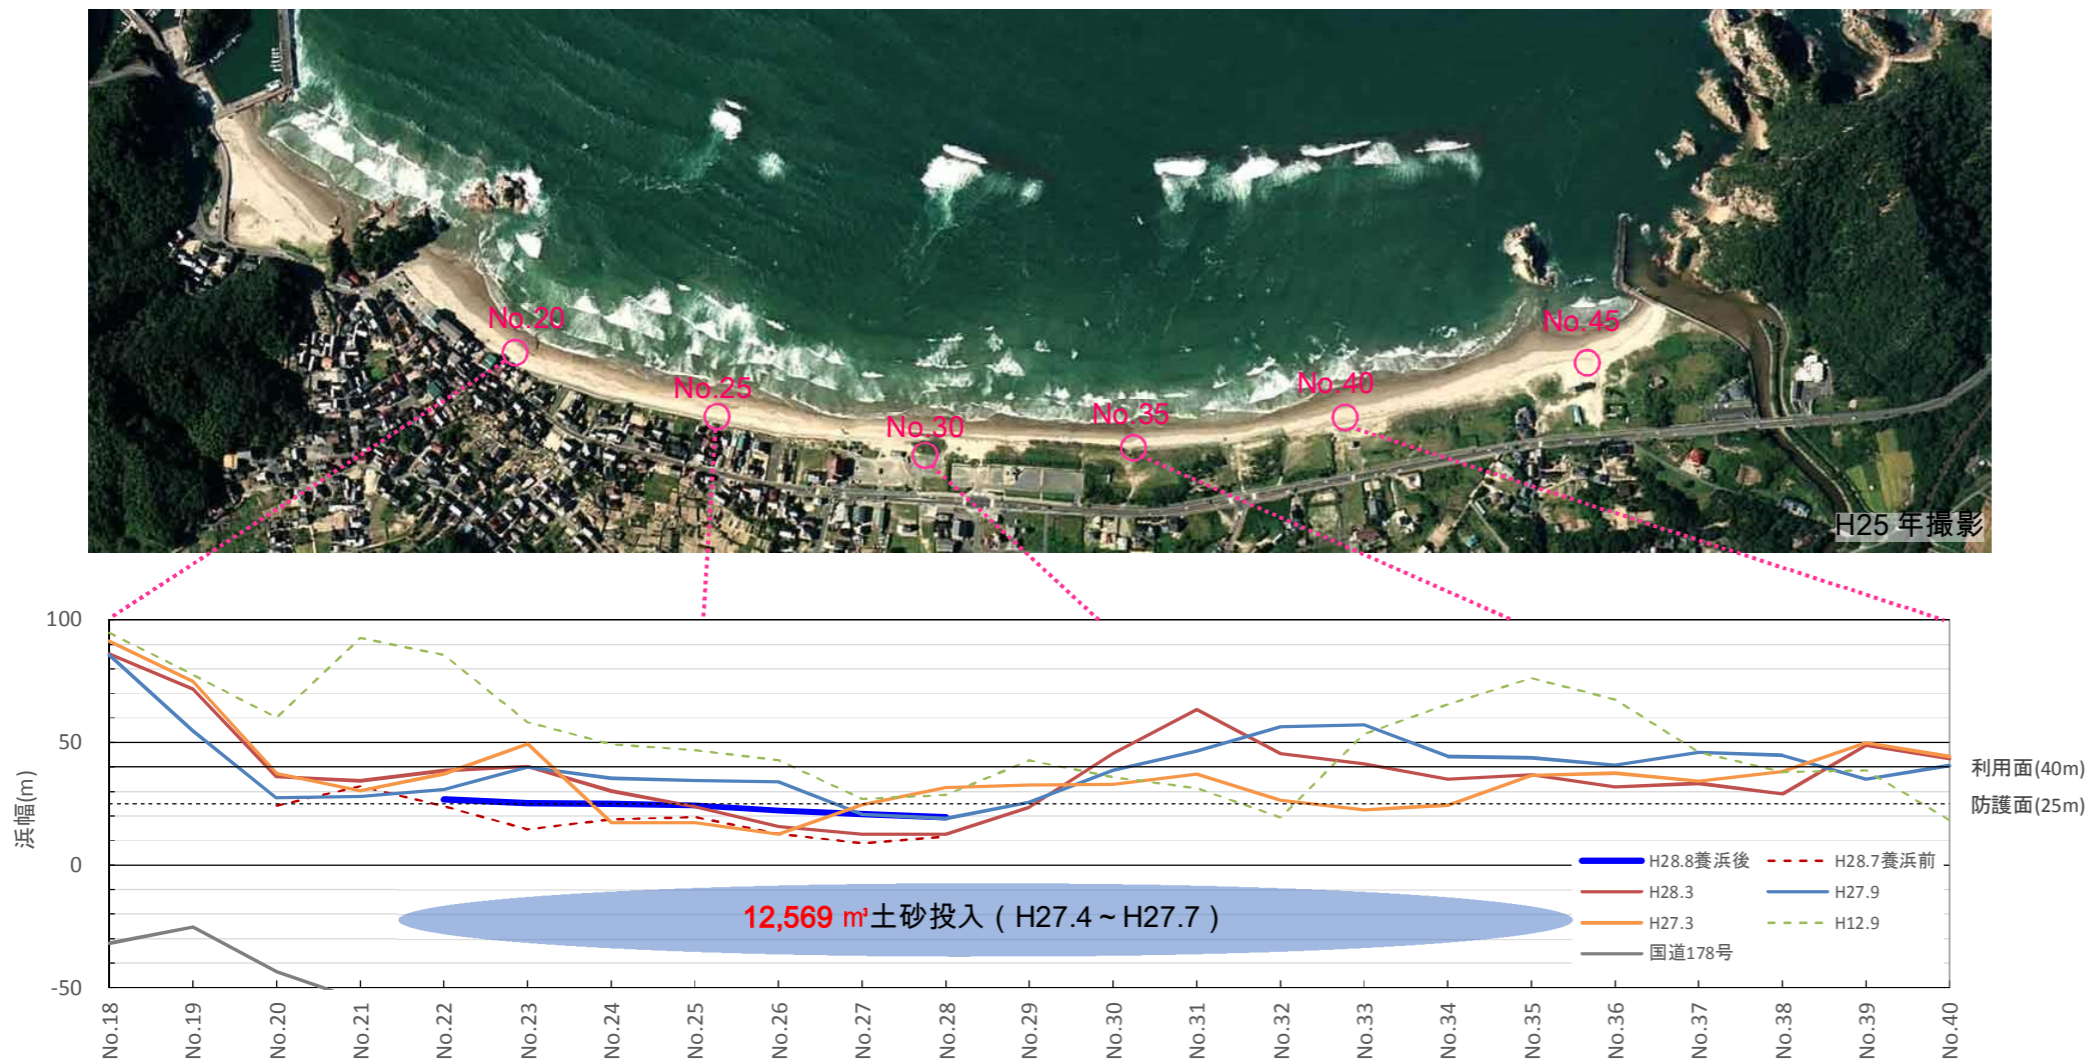
図 3.3.17 現況の浜幅（岩美海岸（浦富地区））

当浜幅分析は、前述の分析が『ある年度の汀線を基準とした相対的な評価』に対し、『浜幅の絶対量を示しその変動を評価』するものである。

本分析では、浜幅の目安を『防護』『利用』から設定をしており、防護面については打上げ高計算より2.5m、利用面については海水浴利用の観点から4.0mに浜幅を設定し、評価を行っている。

- No.18～No.23 については、漂砂向きからも堆積傾向にある箇所であり、概ね浜幅を維持している。
- 海水浴場として利用される箇所（No.24～No.29 付近）については、近年、利用基準だけでなく、防護基準も下回っており、継続的な養浜が望まれる。
- 当海岸東側（No.33～）は季節毎に変動はあるものの、人工リーフの整備効果により、概ね防護面の浜幅 25m を満足している。
- 直近（平成 28 年 3 月）においても、特に人工リーフ未整備箇所（No.24～No.29 付近）の背後で後退がみられるため、注視が必要。

- 未整備区間においては、人工リーフ完成まで、汀線浸食を受けやすい状況となっていることから、継続的にサンドリサイクルを実施していく。
- 昨年度策定した整備方針により、人工リーフの整備を進めていくとともに、進捗に応じた柔軟な対応をおこなっていく。
