1. 概要

2. 岩美海岸（陸上地区）

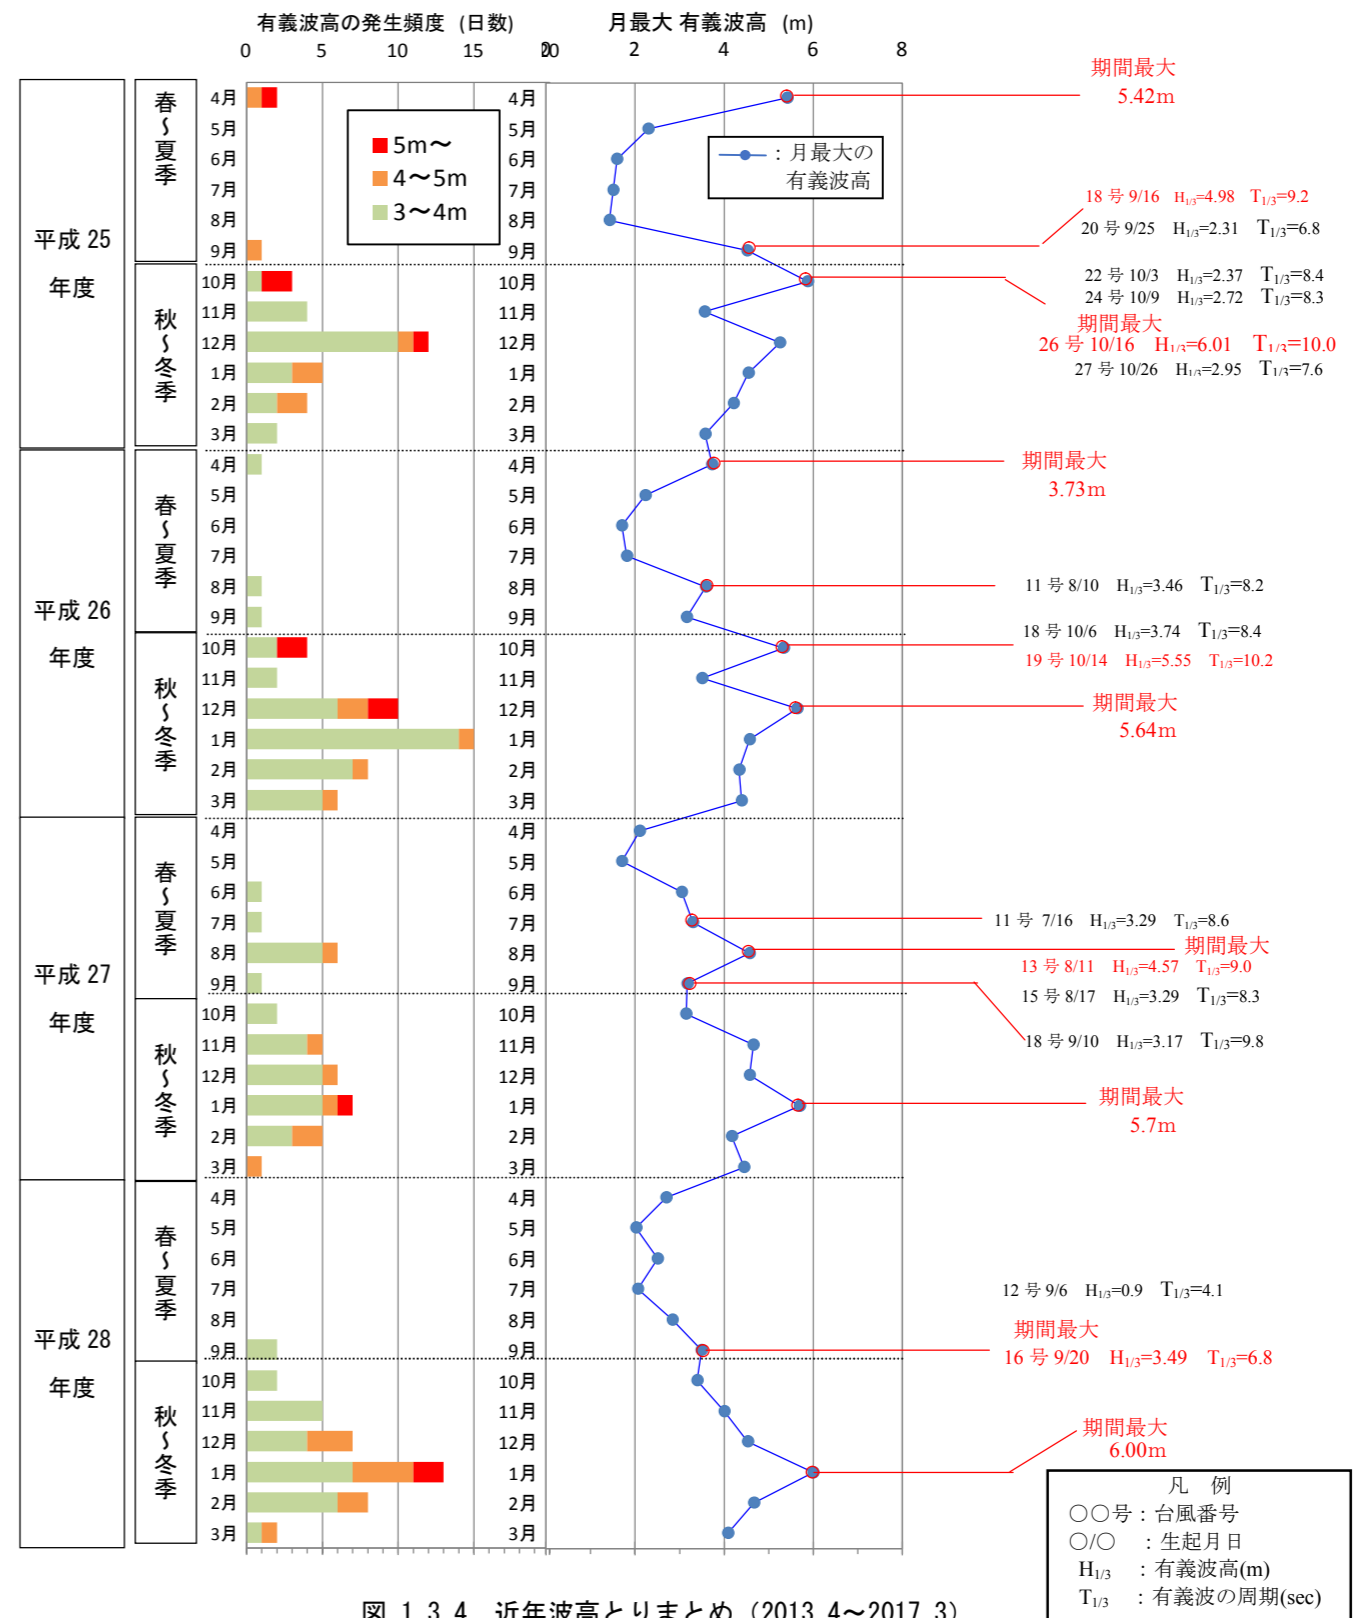
図 1.3.4 近年波高とりまとめ (2013.4~2017.3)
 ナウファス (国土交通省港湾局全国港湾海洋波浪情報網) を活用

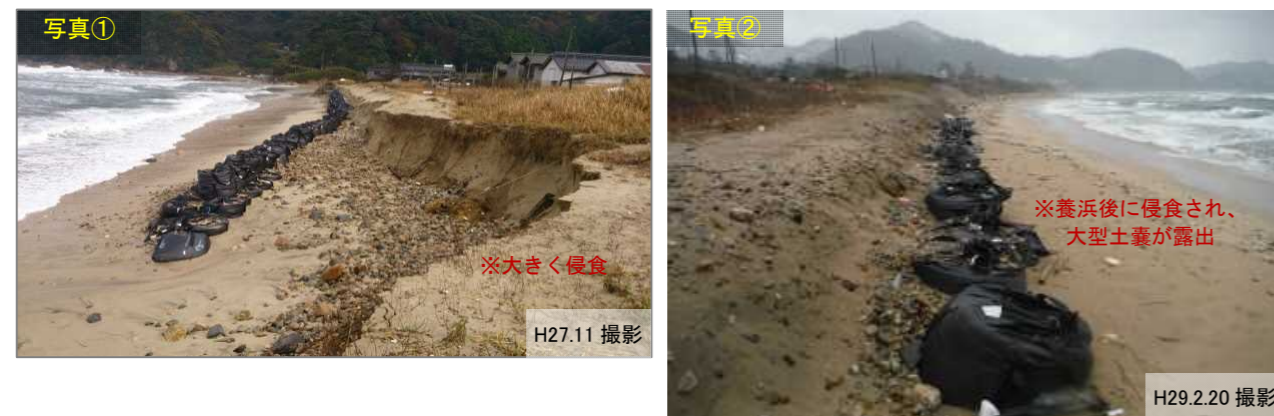
図 2.1.1 近年の被災状況

当海岸は、平成 23 年 1 月・平成 24 年 1 月の冬季風浪等により、大きな浜崖等の被害が発生した。この被災を受け、平成 24 年度より「岩美海岸（陸上地区）侵食対策検討委員会」において侵食対策の検討が行われた。現在は、本委員会での検討結果を受け、H25～H29 年度の 4 年間で 4 万 7 千 m³の養浜を実施している。

現在は前述の養浜等を実施し、侵食対策を実施しているところではあるが、平成 27 年 11 月など冬季風浪による新たな侵食が発生している。このため、平成 29 年 8 月に「岩美海岸 浜崖後退抑止工 検討会」が開催され、11 月にサンドパック工法等による侵食対策の試験施工を予定している。

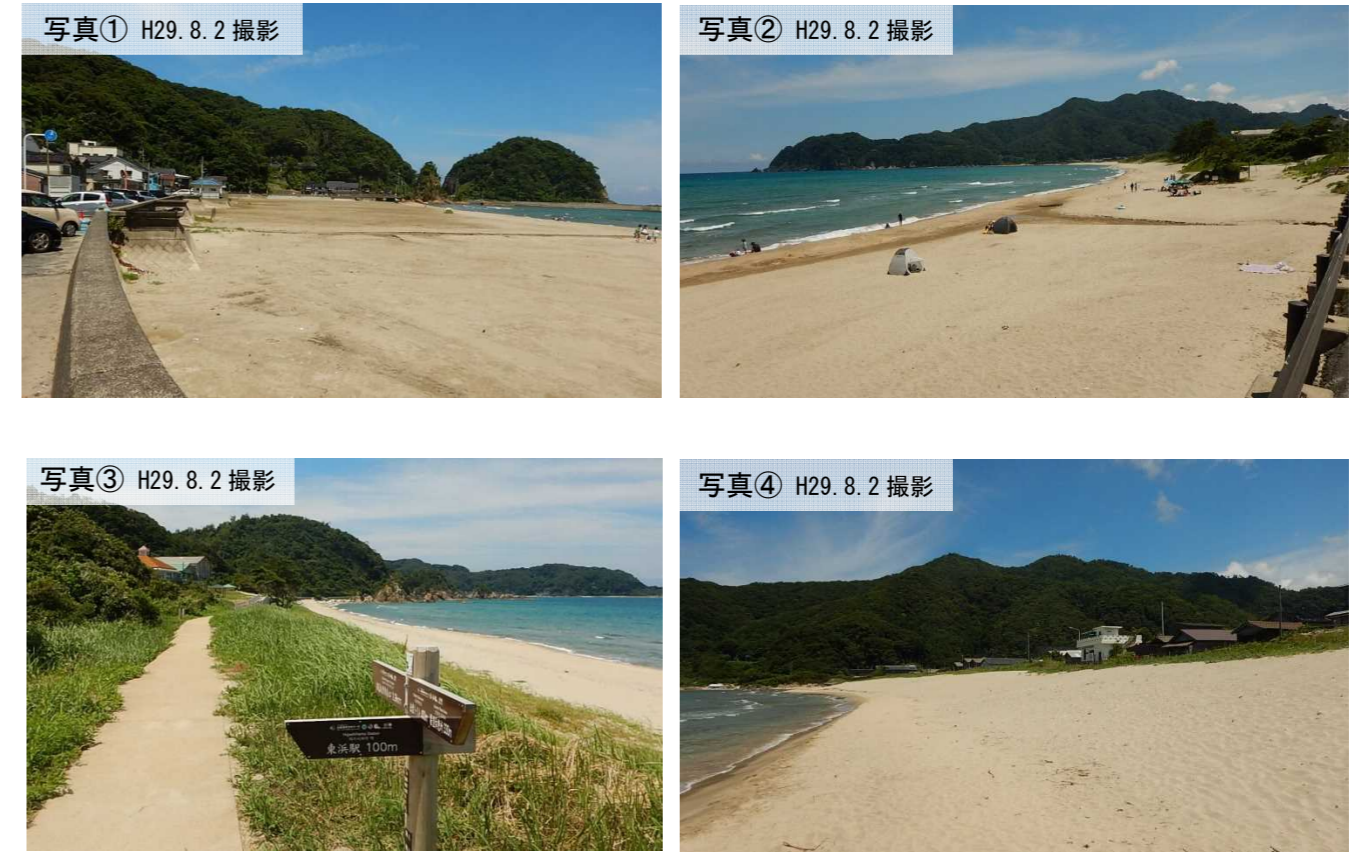
図 2.3.1 現地写真

- ・近年（平成 26 年～平成 28 年）の夏季については汀線の変動量が大きい。これは、台風等に起因する高波浪が、数多く発生したためと推測される。（コメント⑤）
- ・平成 28 年度冬季に No. 10、No. 19 付近で汀線が大きく後退し、No. 15 付近で汀線がやや後退し、局所的に侵食を受けている。（コメント⑥）

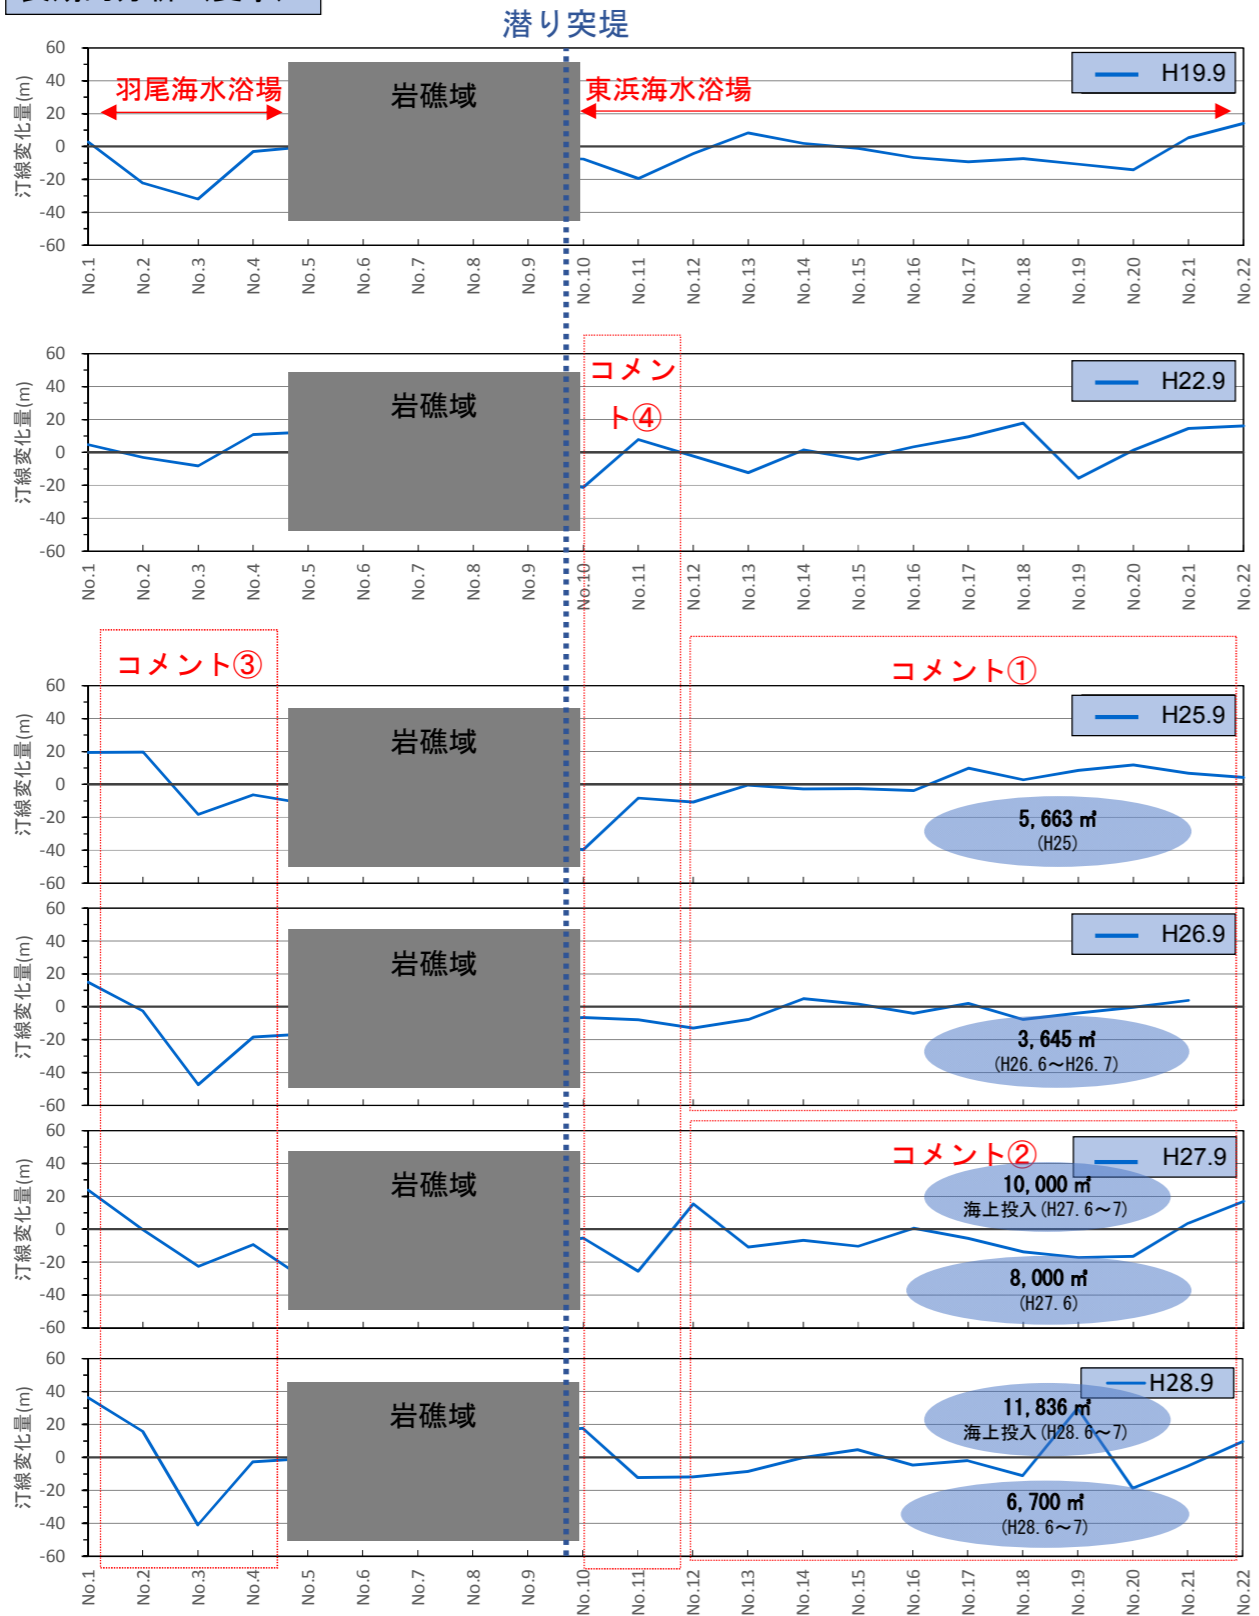
図 2.3.4 岩美海岸（陸上地区）の近年の汀線変化状況図：平成 18 年 9 月基準

- ・平成 26 年 9 月まで、東側（NO.12～22 付近）は土砂投入により、海岸線は概ね安定していた。（コメント①）
- ・平成 27 年度は、東側（NO.12～22）にて、汀線の前進・後退が激しく生じており、平成 29 年 3 月時点においても、侵食が強い傾向にある。（コメント②）
- ・土砂を採取している西側海浜（羽尾海水浴場付近）においては、汀線の後退は止まっており侵食傾向となっていない。（コメント③）
- ・潜り突堤の東側では、平成 27 年度まで冬季後の汀線は前進して安定していたが、平成 28 年度は後退傾向であった。（コメント④）

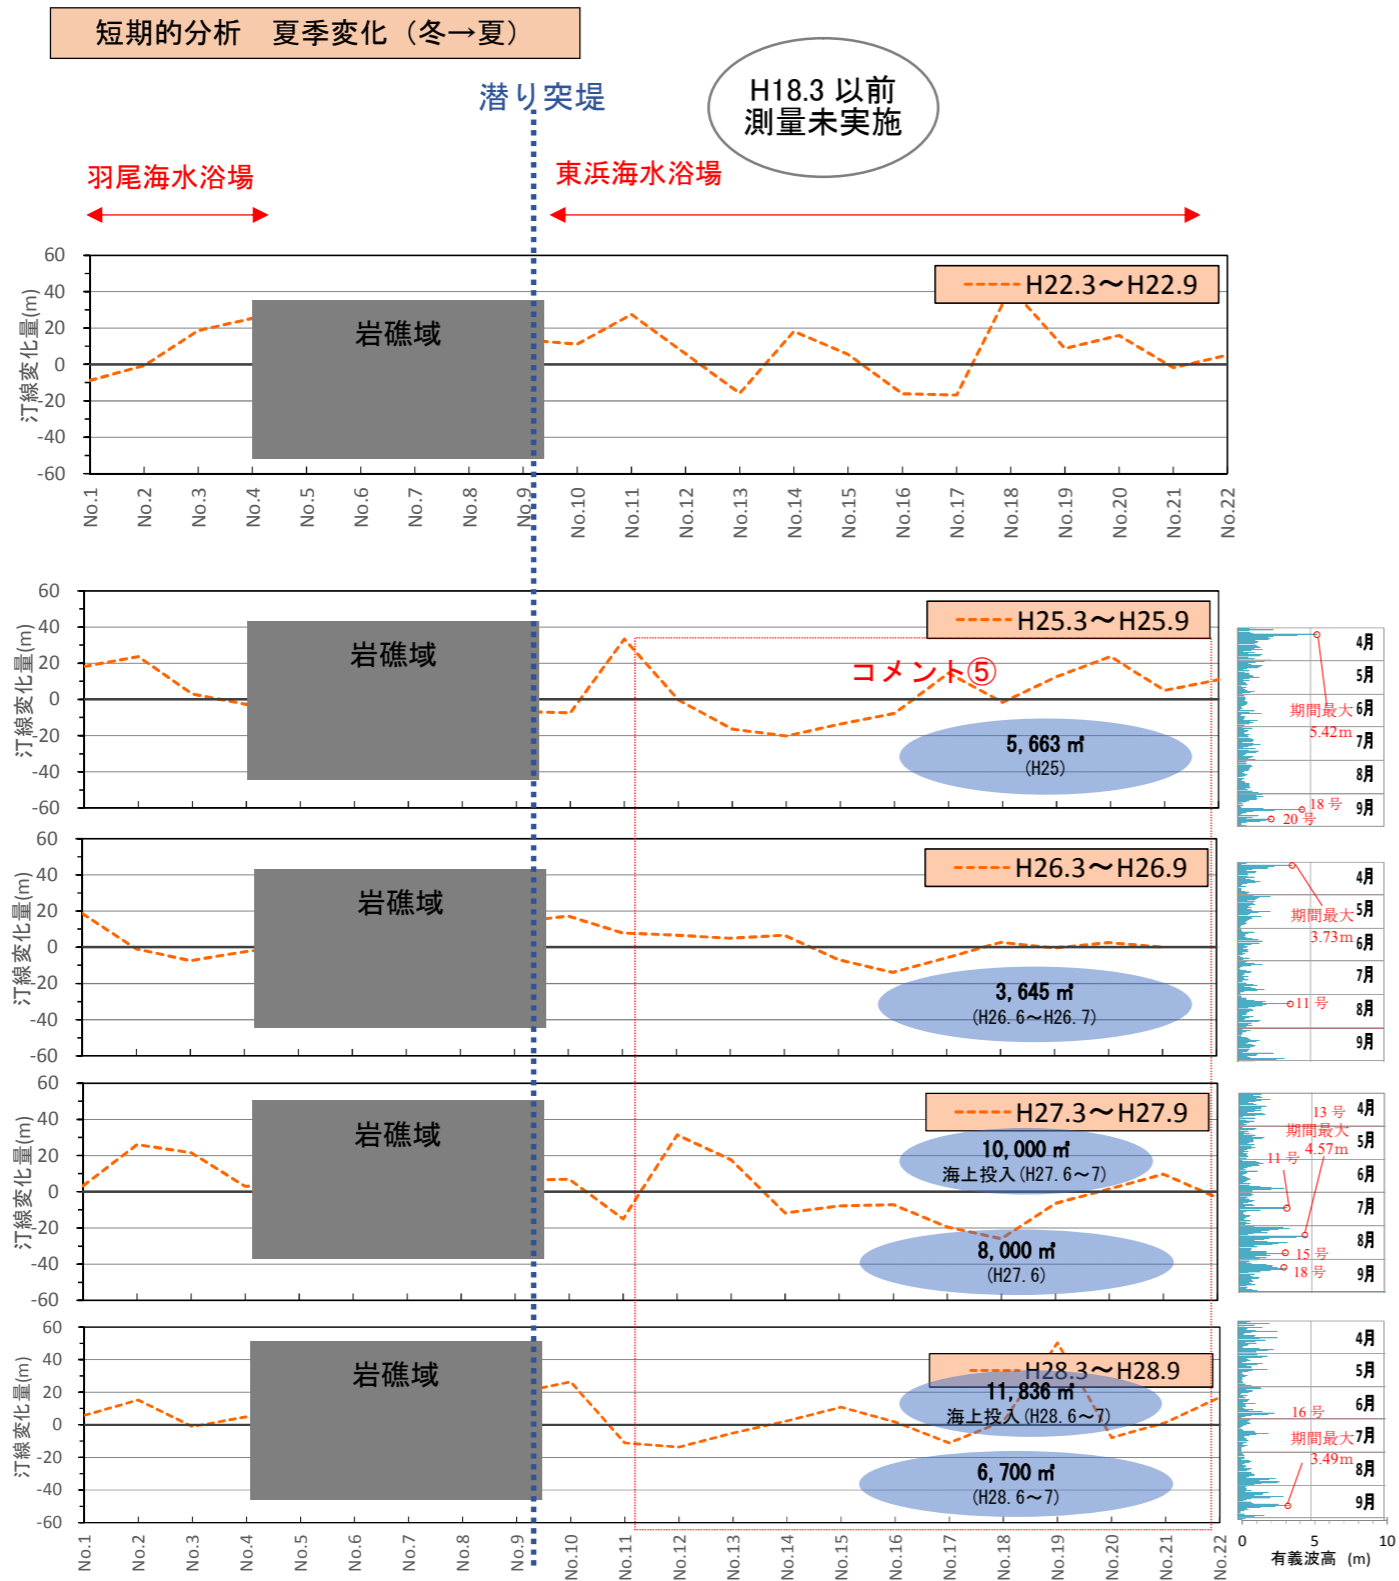
図 2.3.6 岩美海岸（陸上地区）の近年の汀線変化状況図
