図 2.3.11 標高差分図 (短期的分析)

2.3.4 浜幅分析

2.4 問題点および今後の方針

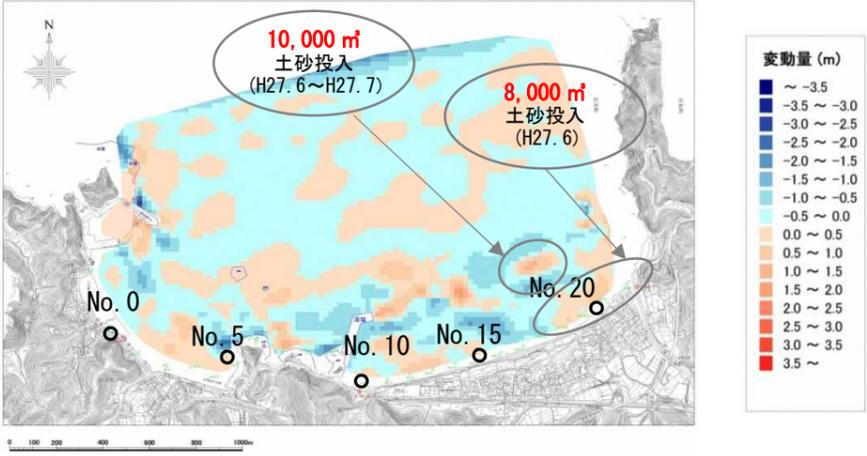
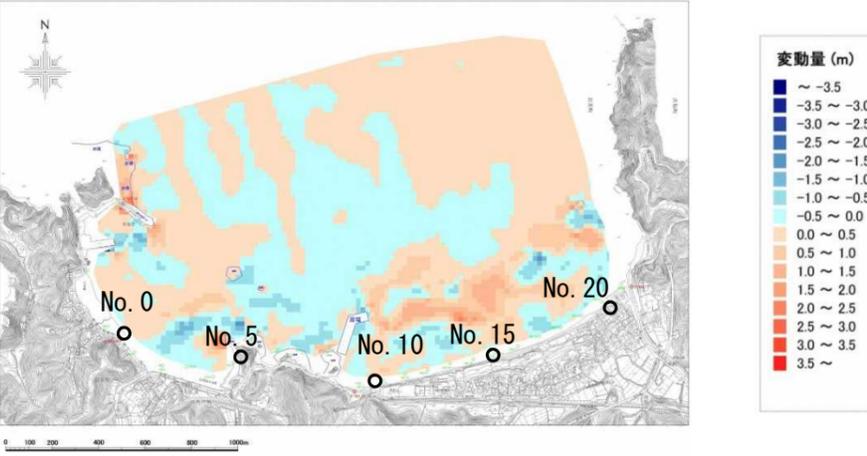
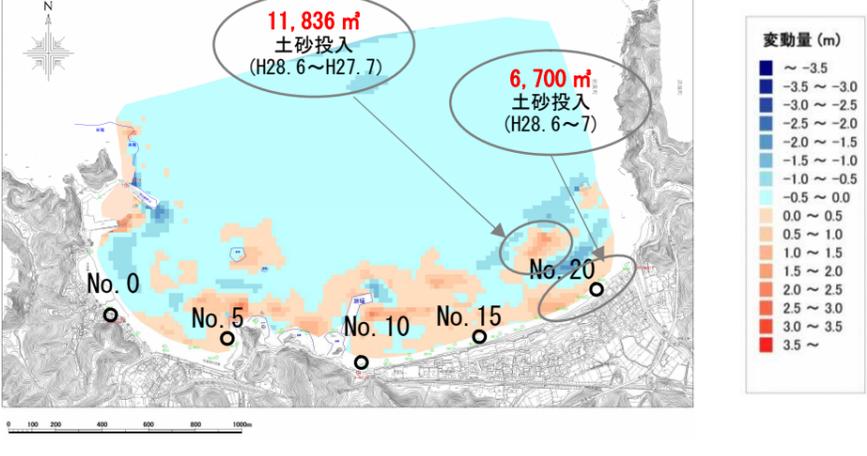
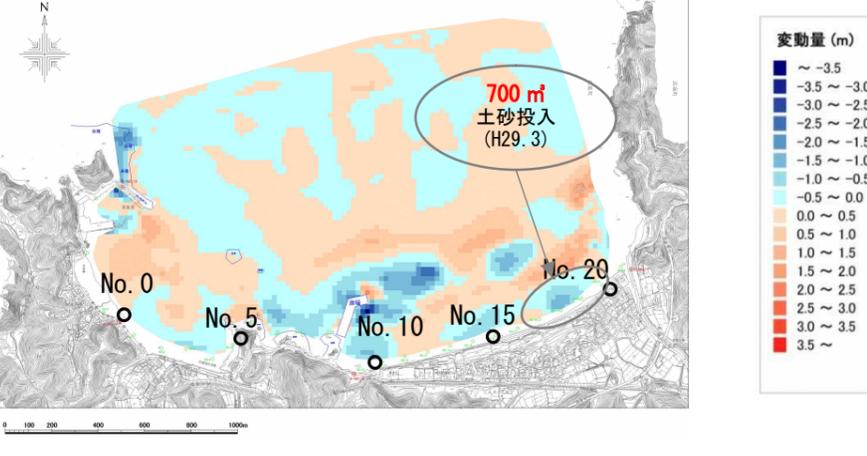
<ul style="list-style-type: none"> 全体として侵食傾向であるが、期間中の地形変動は小さく安定傾向を示している。 東側海岸の岸寄り(NO.15~NO.20)は、全体の中で侵食量が大きい最大2m程度にとどまっている。 西側海岸(NO.0~NO.4)は、東側海浜に比べると地盤高の侵食量は少なく、安定傾向を示している。 	<ul style="list-style-type: none"> 全体として増減していないが、東側海浜の岸近傍(NO.15~NO.20)は2m程度の堆積となった。
平成28年2月から平成28年9月(7ヶ月間)	平成28年9月から平成29年3月(6ヶ月間)

<ul style="list-style-type: none"> 岸寄りには堆積傾向であるが、期間中の地形変動は小さく安定傾向を示している。 東側海岸の岸寄り(NO.15~NO.20)は、全体の中で堆積量が大きい最大2m程度にとどまっている。 西側海岸(NO.0~NO.4)は、東側海浜に比べると地盤高の変動量は小さく、安定傾向を示している。 	<ul style="list-style-type: none"> 東側海浜の岸近傍(NO.15~NO.20)は2m程度の侵食となった。 潜り突堤の周辺が最大3m程度の侵食となり、全体のうちで侵食量が最大となった。

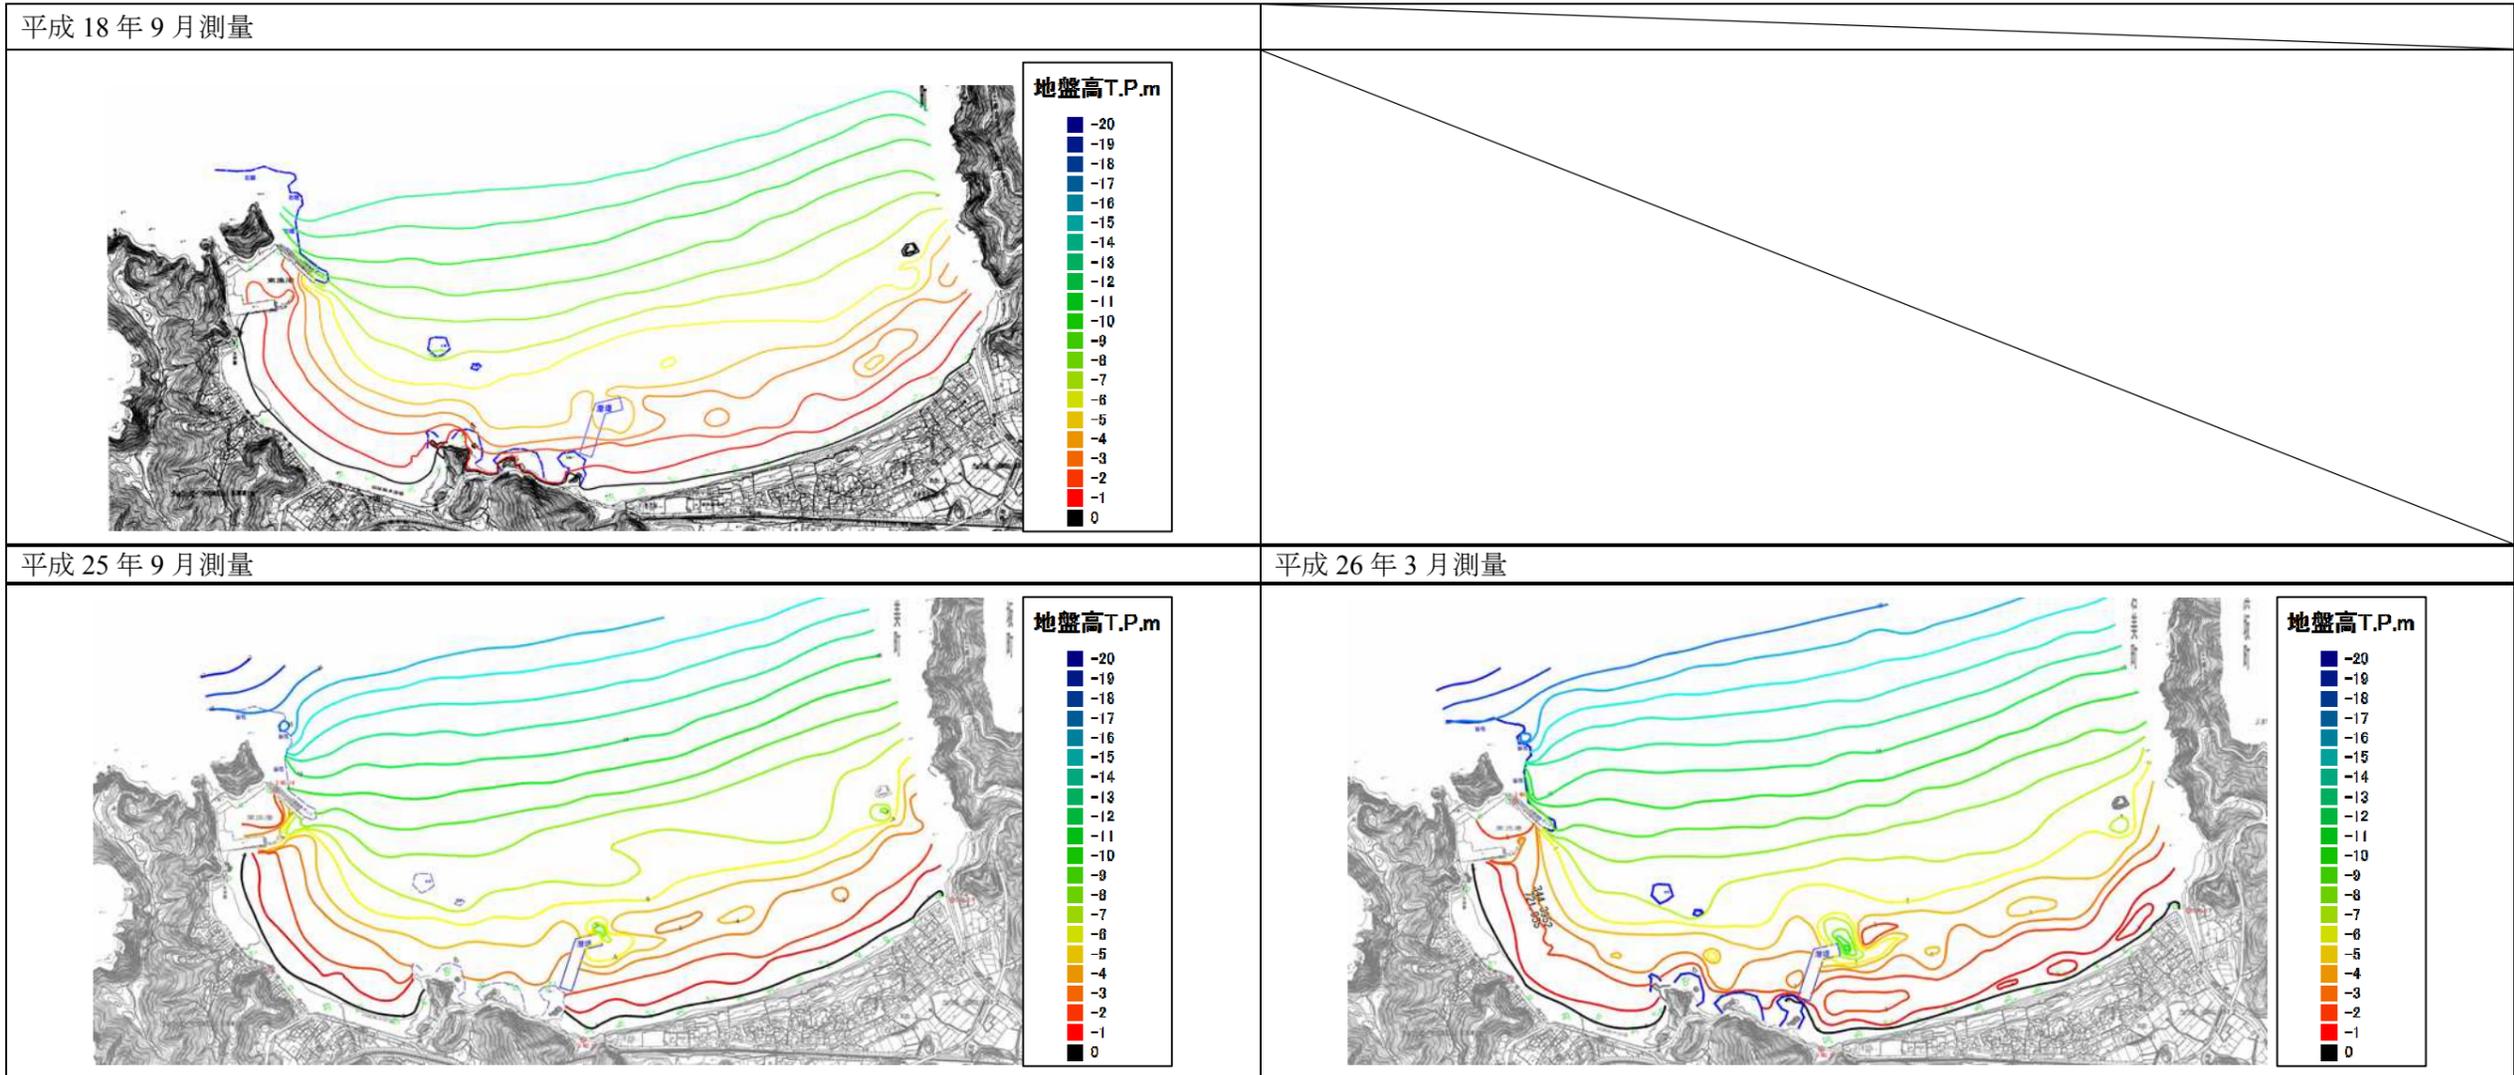
図 2.3.12 岩美海岸（陸上地区）の等深線図

※参考までに、標高差分図の作成時に使用した等深線データを以下に示す。

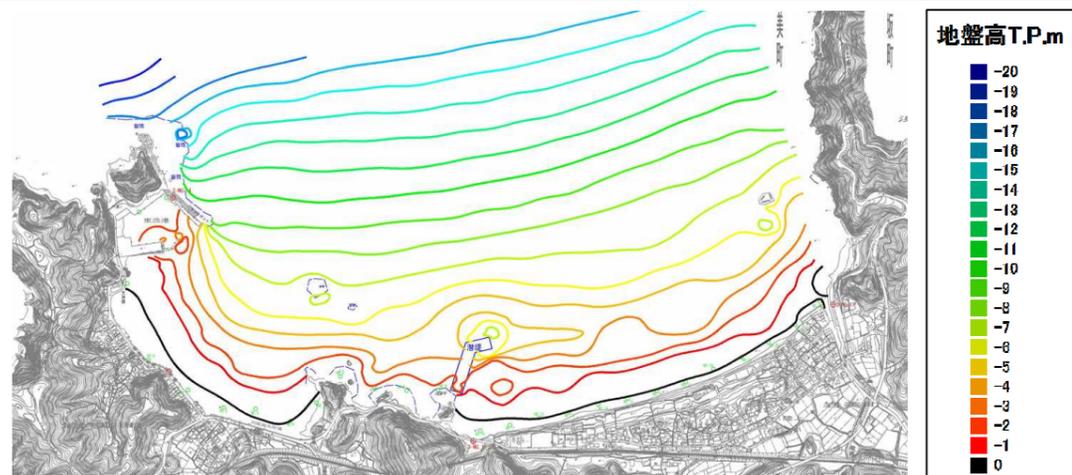
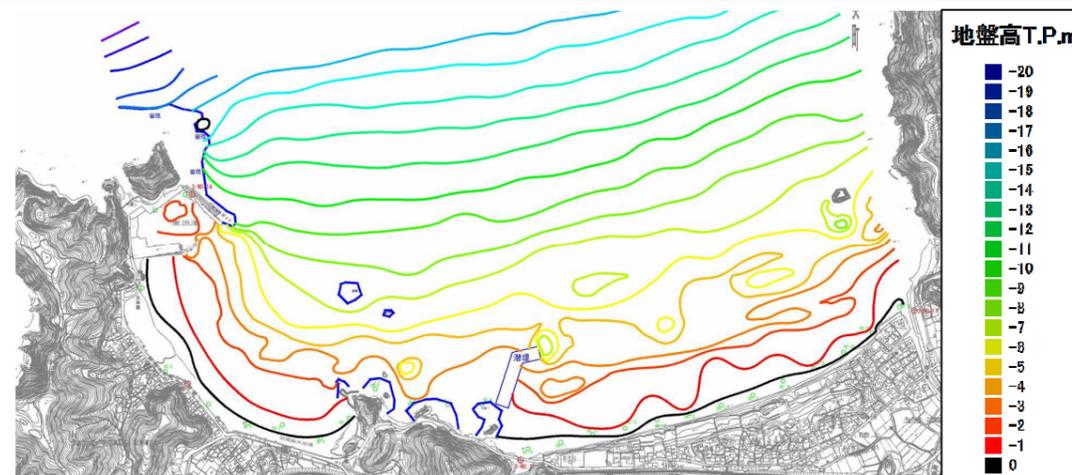
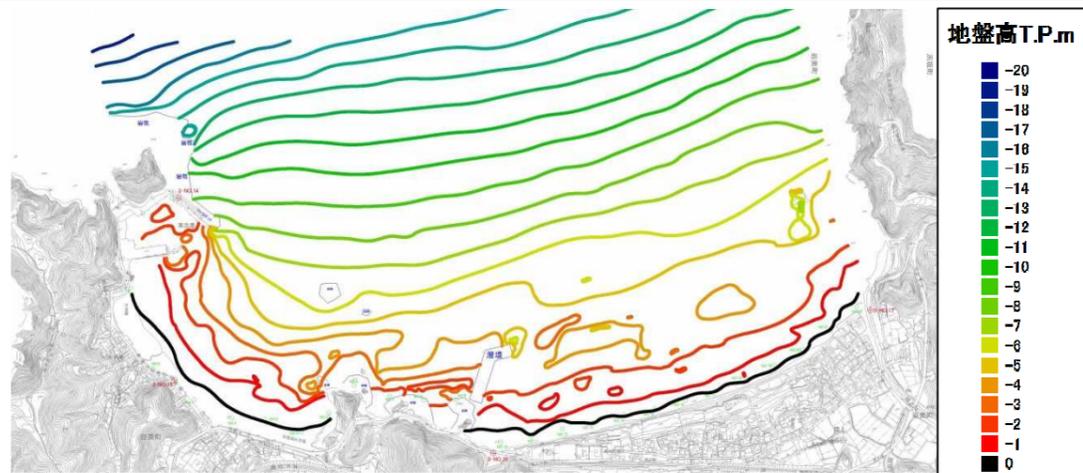
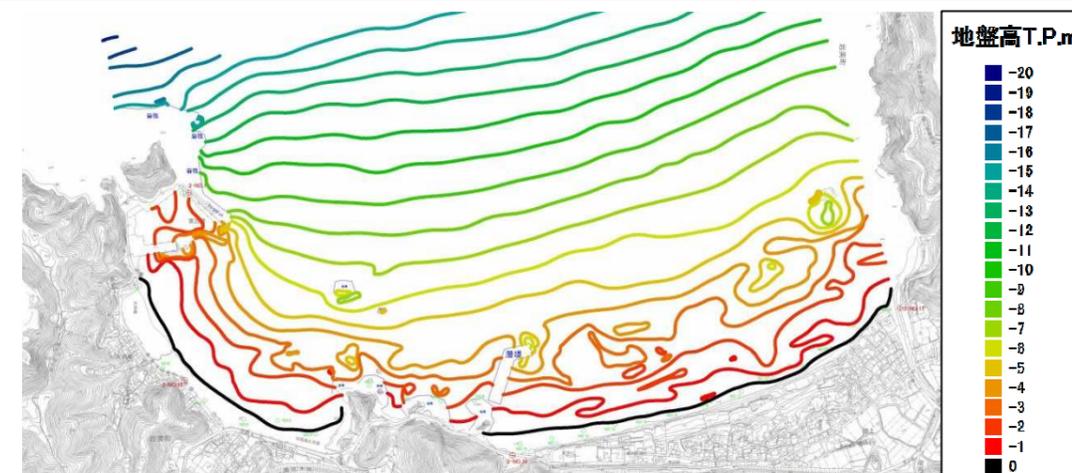
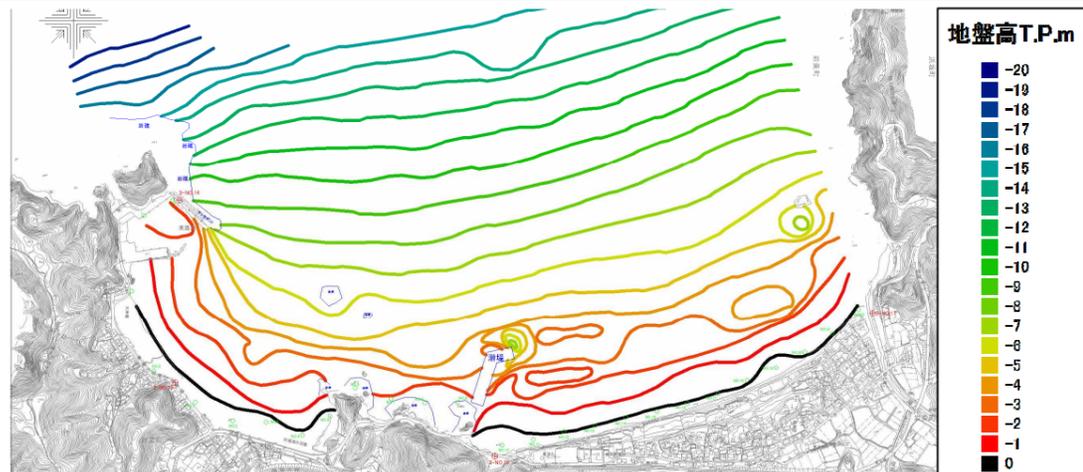
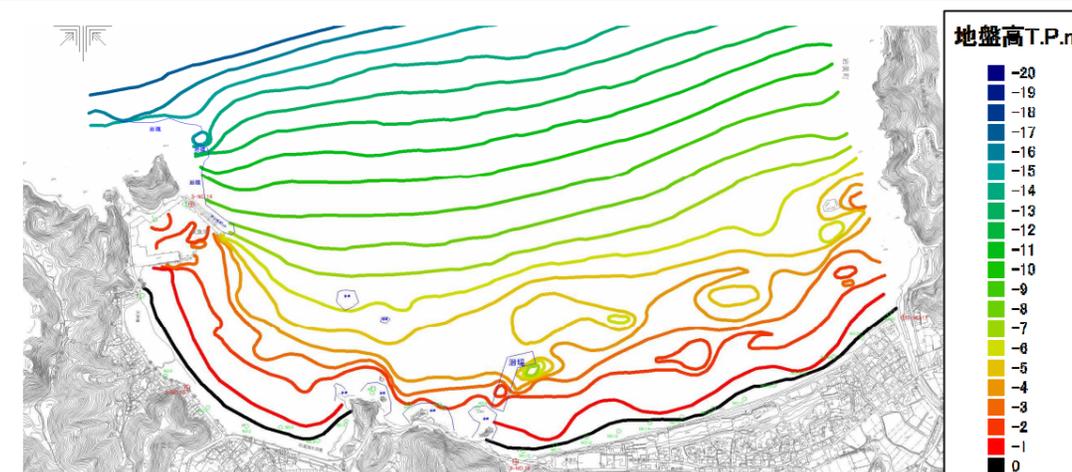
図 2.3.13 岩美海岸（陸上地区）の等深線図

平成 26 年 9 月測量

平成 27 年 3 月測量

平成 27 年 9 月測量

平成 28 年 2 月測量

平成 28 年 9 月測量

平成 29 年 2 月測量

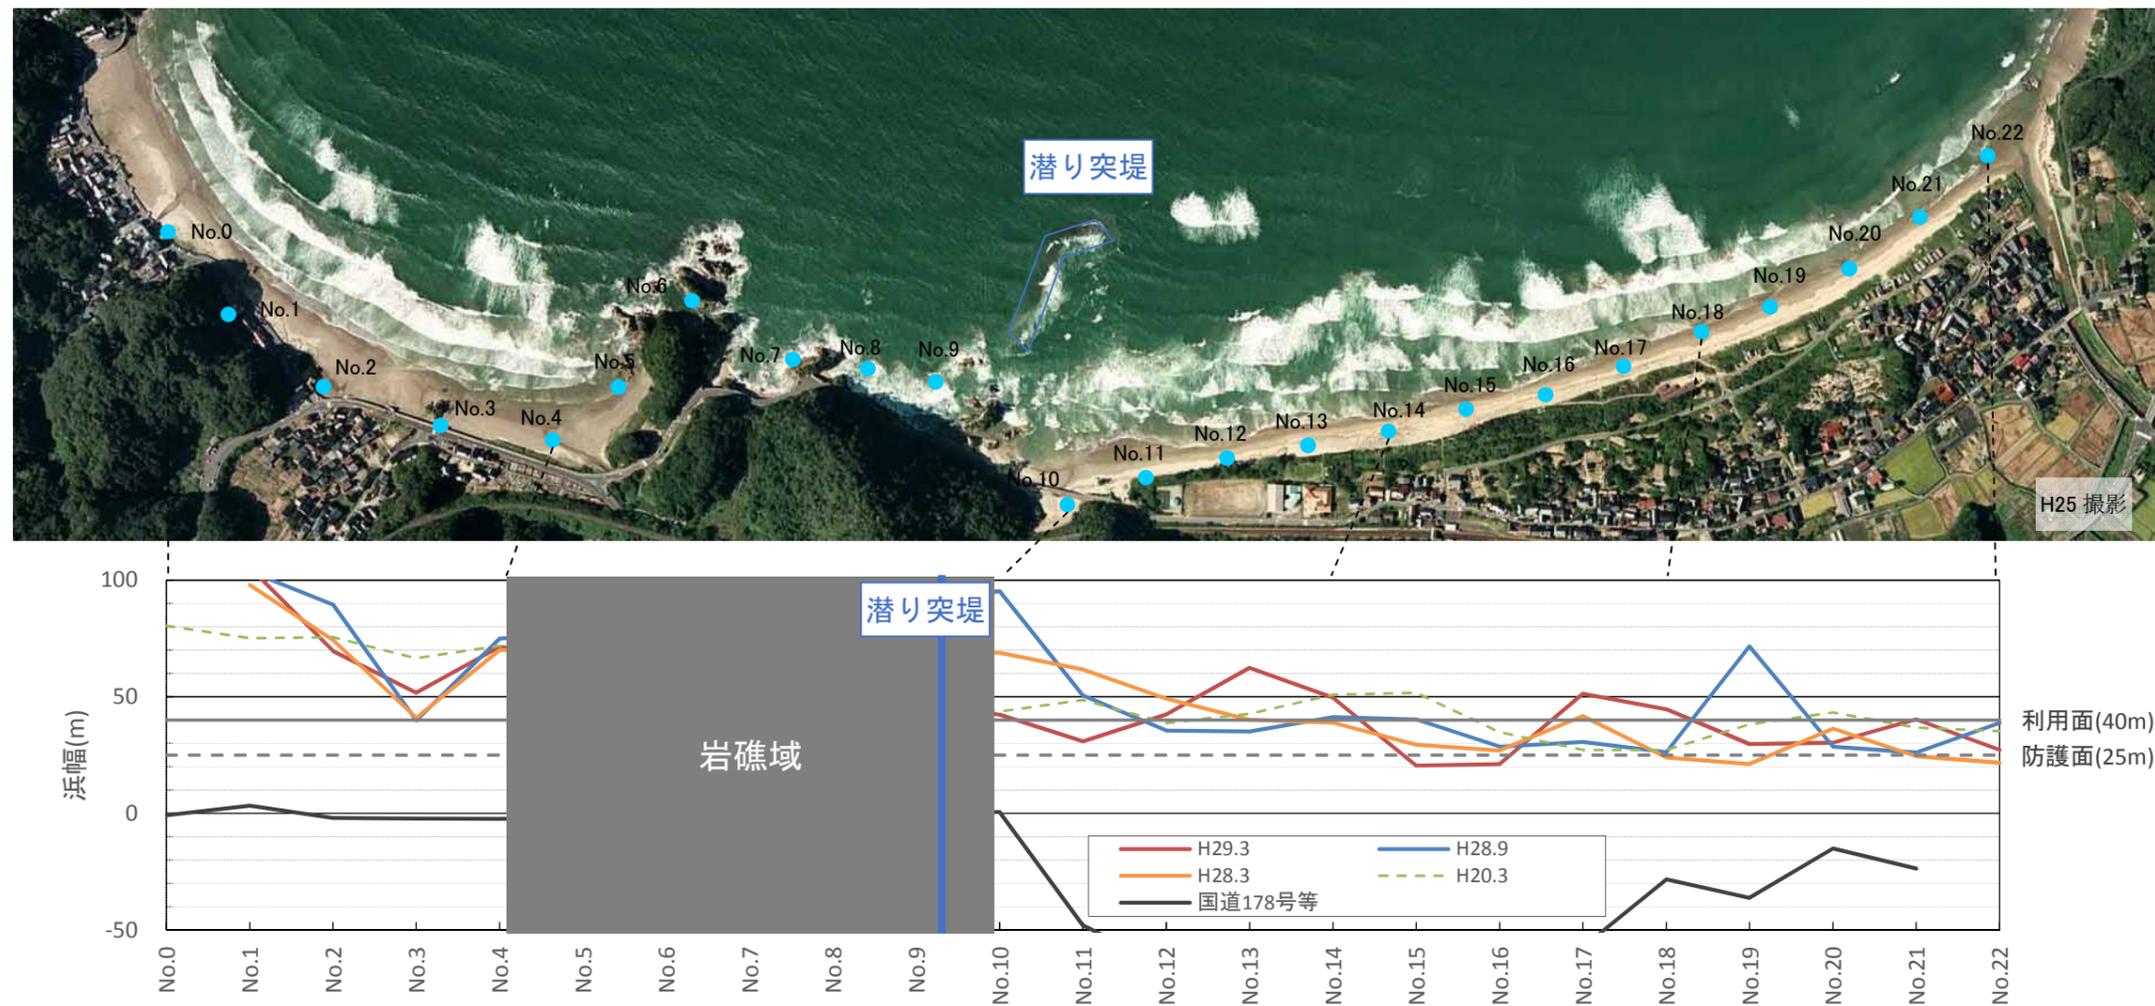
図 2.3.14 目安となる浜幅

- 平成29年3月には、No.15～16付近について汀線の後退がみられ、防護面の浜幅を満たしていない。その代わり No.13、No.18 では50mを超える十分な浜幅となっている。
- 防護面においては概ね満たしているものの、当海岸は海水浴場として利用される箇所であるため、利用面の浜幅からも注視していく必要がある。

当浜幅分析は、前述の分析が『ある年度の汀線を基準とした相対的な評価』に対し、『浜幅の絶対量を示しその変動を評価』するものである。

本分析では、浜幅の目安を、『防護』『利用』から設定をしており、防護面については打上げ高計算より25m、利用面については海水浴利用の観点から40mに浜幅を設定し、評価を行っている。
