17 藻場造成調査

担当：倉長亮二（増殖推進室）

実施期間：平成26年度 予算措置なし

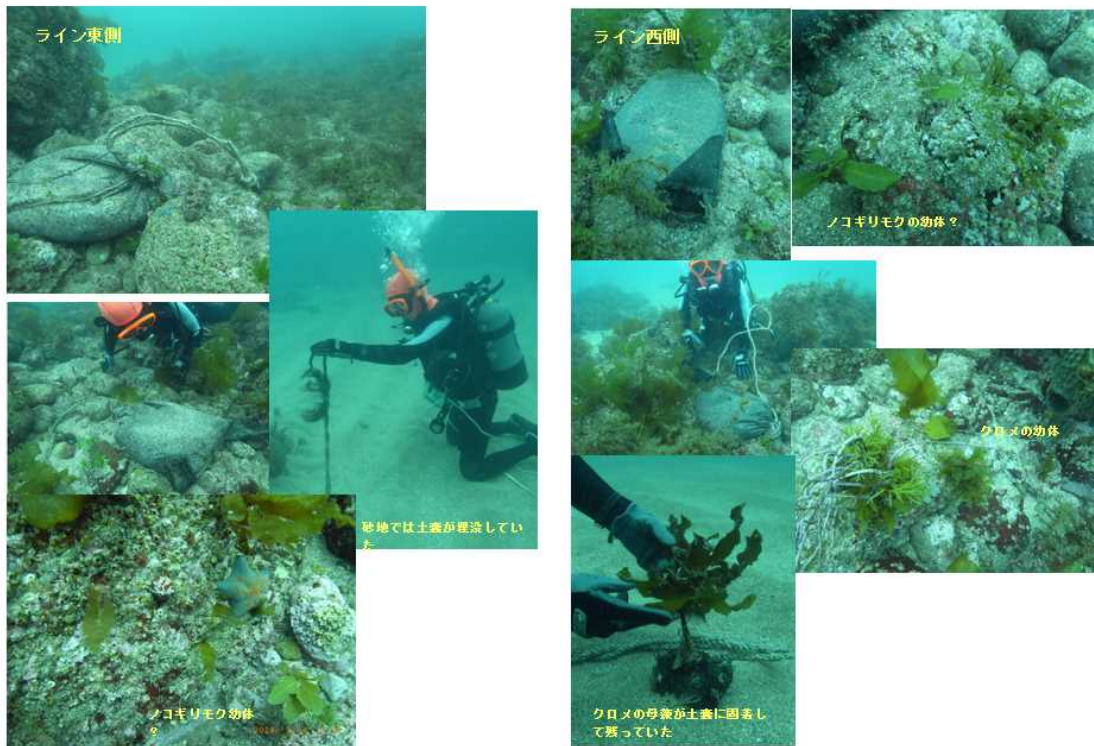
写真1

潜水調査は、あらかじめ水中ビデオカメラで土嚢が確認できた東西2点について行なった。潜水したところ、土嚢は連続して目視でき、投入した地点にそのまま残っていた。本調査では、土嚢が付着基質となることを期待したが、東西2地点ともに、クロメ、ノコギリモクの幼体が土嚢に付着することはみられなかった。調査点の東側ではクロメ幼体は確認できなかったが、西側では数か所で確認できた。また、土嚢に母藻が固着しているものが見られ、土嚢に固着しておけば母藻をそのまま残しておけることが示唆された。(写真1)

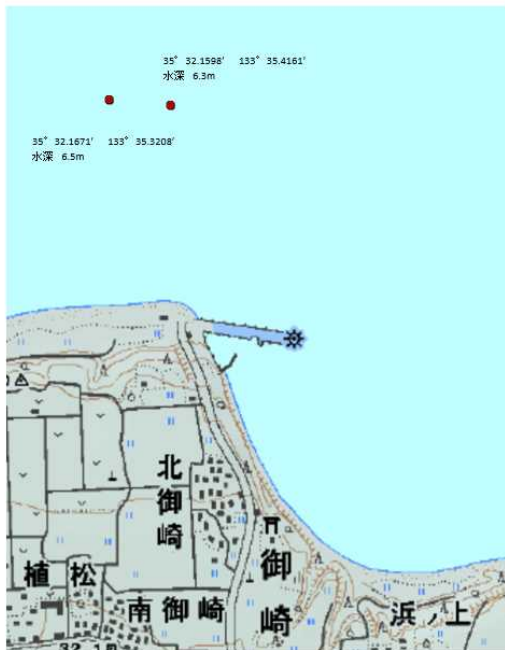
図 2 中山クロメ造成位置

御崎港では図2及び表2に示す位置に25個投入し、これについても母藻を土嚢にクロメ母藻を直接縫込む方式で行った。

御来屋港西側において2014年7月23日にノコギリモク、11月21日にクロメのスポアバック方式の母藻投入を行った(図1, 表1)。また、中山地区において11月22日に御崎港沖でクロメのスポアバック方式の母藻投入を行った。
