10. 東部沿岸 青谷海岸

10.1 概要

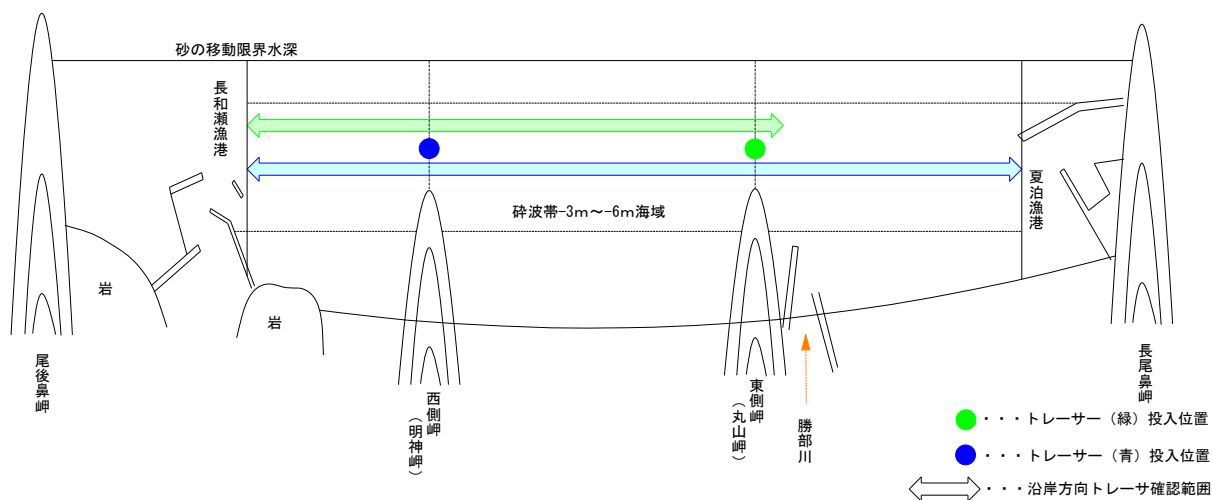
図 10.1.1 トレーサー調査による土砂移動範囲

青谷海岸は、西の尾後鼻岬、東の長尾鼻岬の間に位置する。中央には勝部川があり当海岸の土砂供給に寄与し、明神崎、丸山崎が土砂移動を制約している。既往のトレーサー調査により、土砂移動は長和瀬漁港、夏泊漁港のそれぞれ手前側までと考えられており、この間を一つのポケットビーチと考えることができる。

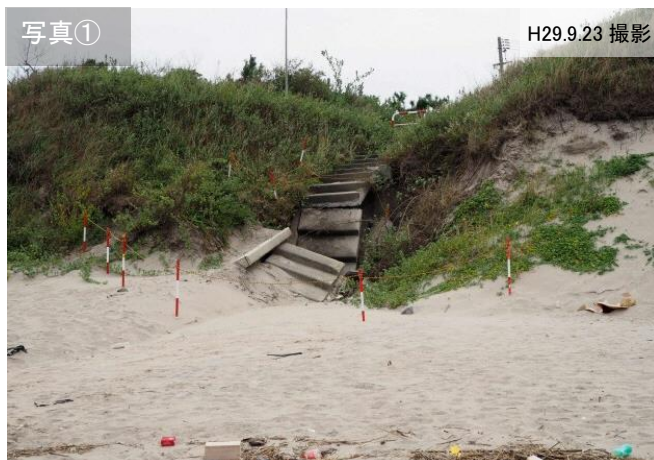
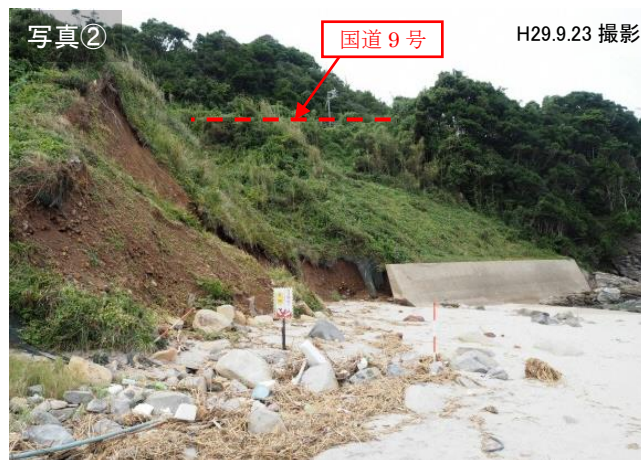
図 10.1.2 井手ヶ浜で発生した侵食による被災状況

近年、漁港の整備に伴い、遮蔽域への土砂の引き込みが顕著となっており、海岸域では汀線が後退している。平成 26 年度の冬季風浪では、「鳴り砂の浜」で有名な、井手ヶ浜に大きな浜崖が生じ、現在、対策のため、基礎調査および試行的な養浜等を実施しているところである。

- ・近年は冬季風浪のたびに浜崖が発生しており、引き続き注視が必要。平成28年度も井手ヶ浜中央部付近の侵食が発生しており、状況を注視していく必要がある。
- ・当海岸は「鳴り砂」という特性があり、慎重な対応を求められるところではあるが、科学的な見地を整理し、井手ヶ浜への土砂投入量を増加していきたい。
- ・平成29年度は、追加で約7,000m³（民間提供）の陸上養浜を実施したため、その効果についても注視していく必要がある。

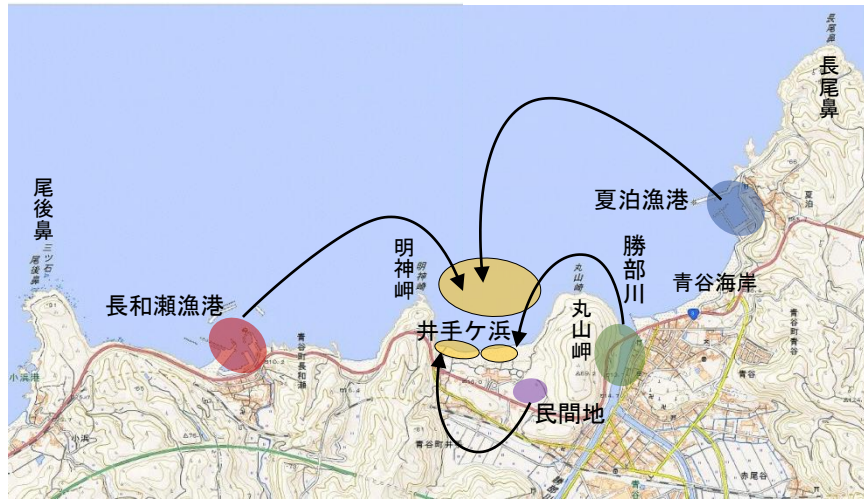
図 10.2.1 青谷海岸におけるサンドリサイクル

平成20年以降の土砂投入は、以下のとおりである。

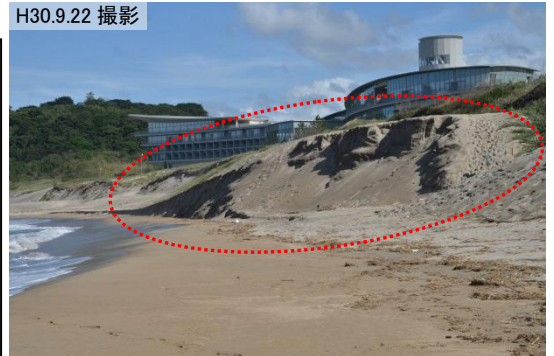
図 10.2.3 井手ヶ浜の養浜状況

当海岸の井手ヶ浜は『鳴り砂の浜』として有名であることから、侵食対策については「質」の観点から、養浜土砂を決定する必要がある。以下の調査を実施した上で、平成28年度から試行的に勝部川河口の砂を利用して養浜を実施しているところである。

- ① 周辺海岸、周辺漁港の「砂の特性調査（鳴り砂の特性把握）」の実施
 粒径調査、強熱減量試験、鉱物組成試験を実施（H27実施）
- ② 漂砂方向の調査の実施
 蛍光砂による漂砂調査の実施。（H27・H28実施）
- ③ 養浜の試行
 関係機関・地元の合意の元、井手ヶ浜海岸に試行的に陸上養浜を実施（H28.6）

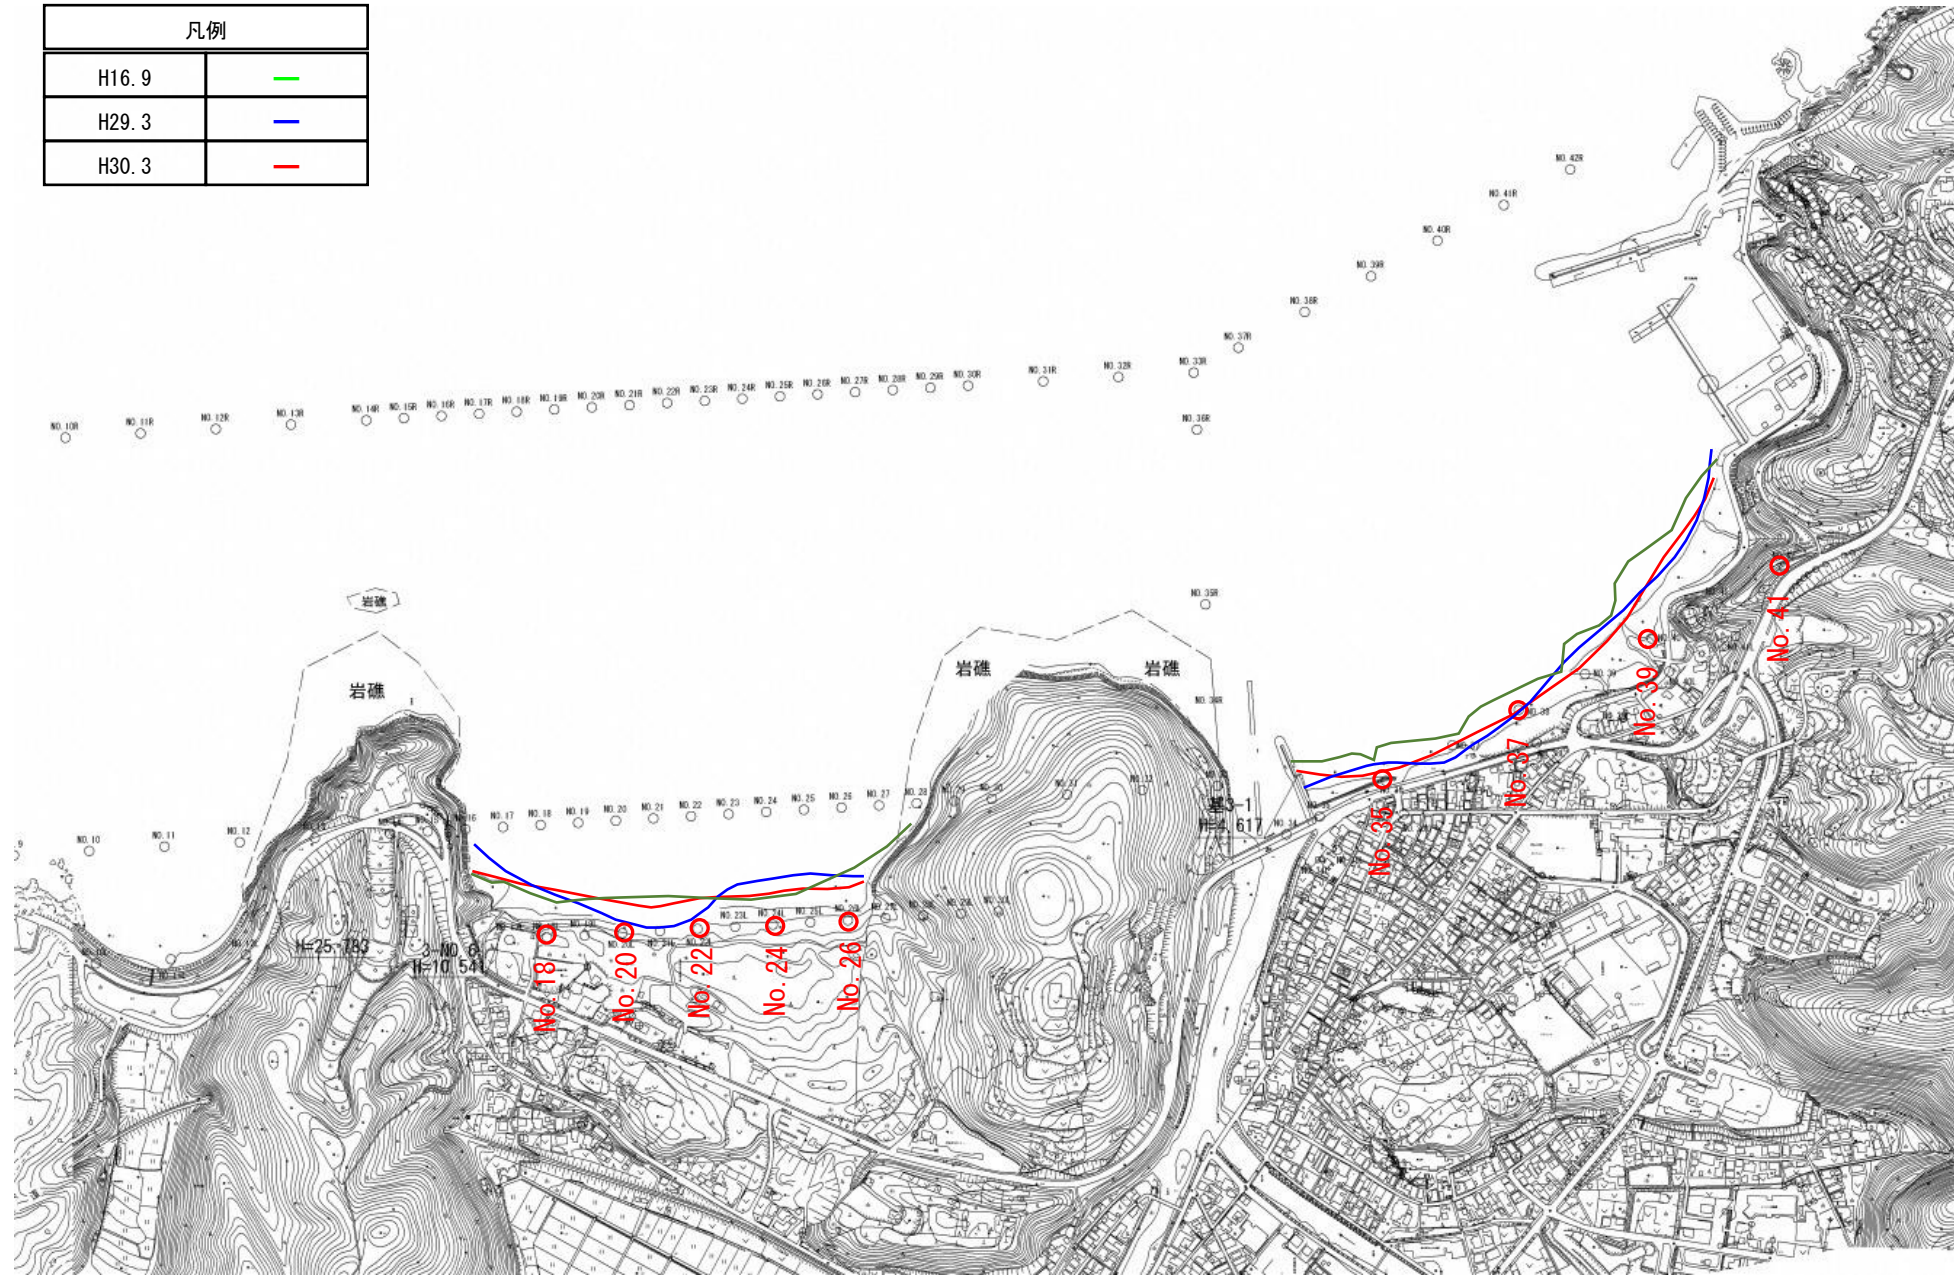
図 10.3.4 青谷海岸の近年の汀線図(H18.3~H29.3)

- 平成29年3月はNo.21～No.22において30m程度、平成30年3月はNo.24において30m程度、いずれも後退している。季別に関わりなく、部分的な侵食が生じる傾向がある。（コメント③）

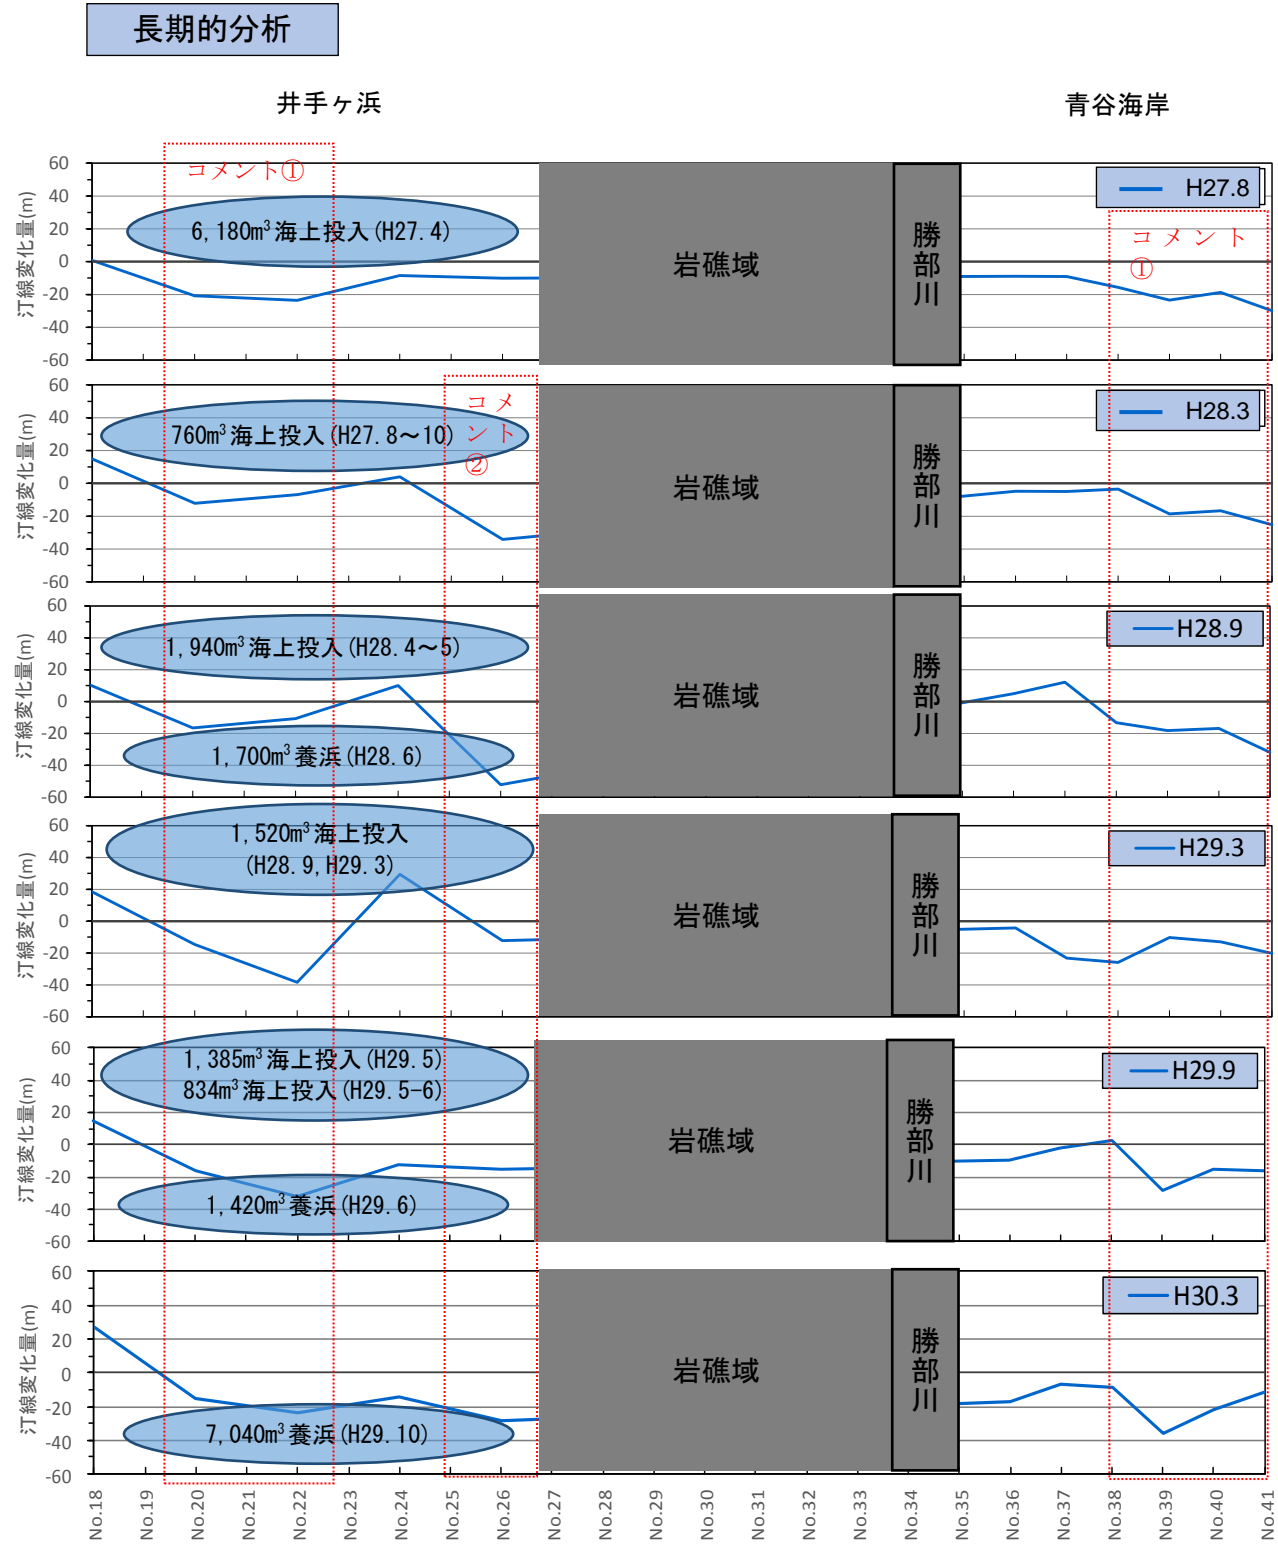
図 10.3.5 青谷海岸の汀線変化状況図(平成 16 年 9 月測量基準・長期)

- 平成16年基準で見ると、平成27年8月に井手ヶ浜（No.20～No.22）、青谷海岸東側（No.39～No.41）で小規模な侵食傾向が確認される。以降、季別に関わりなく侵食傾向が続いている。（コメント①）
- 平成28年は井手ヶ浜の東側（No.18～No.24）で、侵食傾向が確認される。以降、季別に関わりなく侵食傾向が続いている。（コメント②）

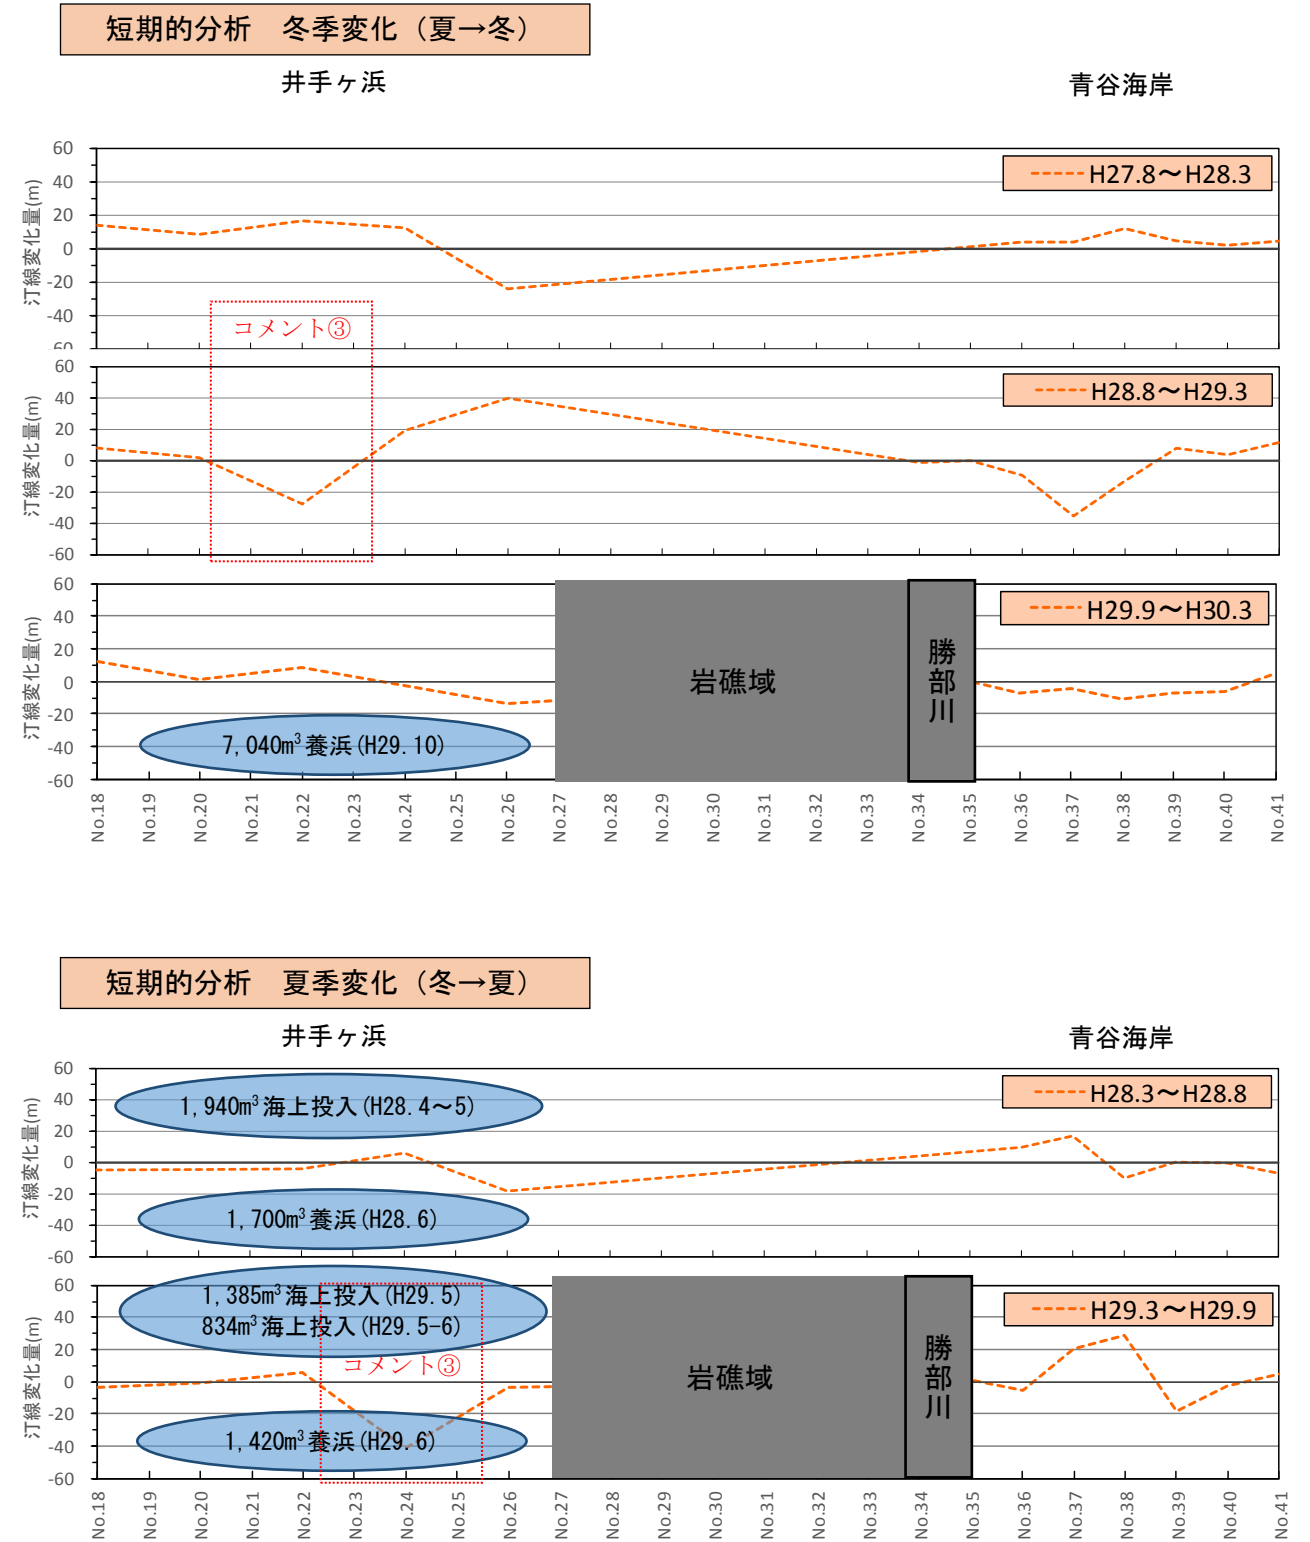
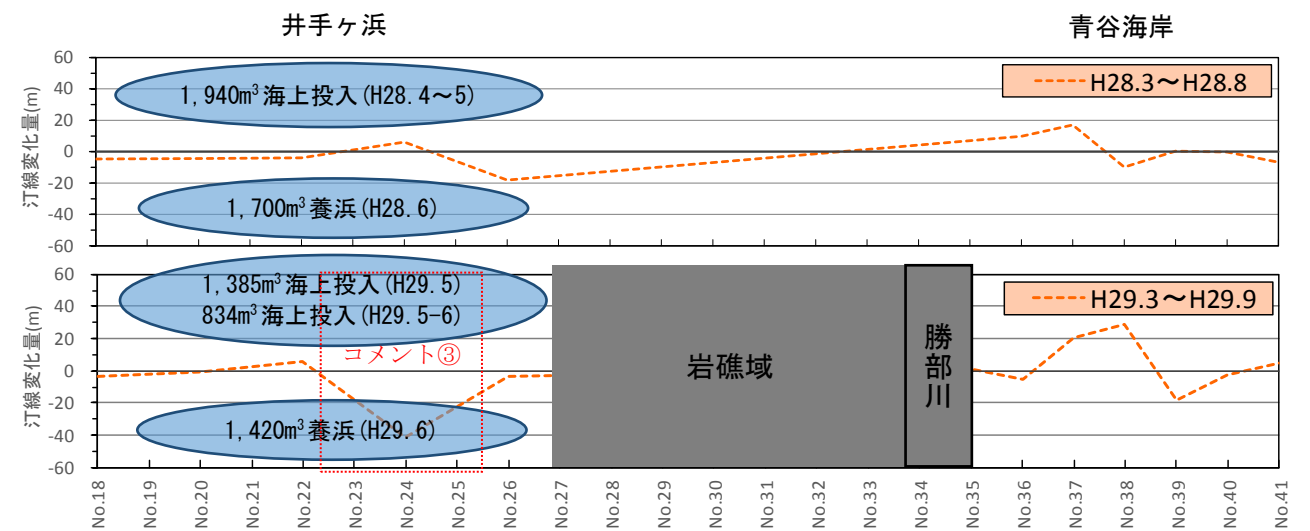
図 10.3.6 青谷海岸の汀線変化状況図 (半年前基準・短期)

短期的分析 夏季変化 (冬→夏)
